## บทที่ 2

ผลการปฏิบัติตามมาตรการป้องกัน  
และแก้ไขผลกระทบสิ่งแวดล้อม  
และมาตรการติดตามตรวจสอบ  
ผลกระทบสิ่งแวดล้อม

#### 2.1 มาตรการป้องกันและแก้ไขผลกระทบสิ่งแวดล้อม

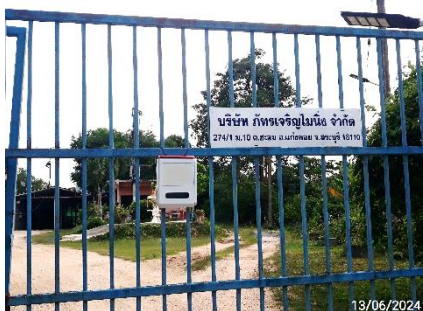
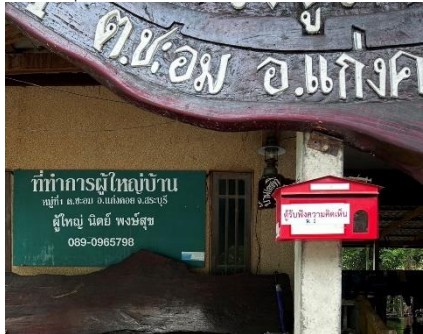
| มาตรการป้องกันและแก้ไขผลกระทบสิ่งแวดล้อม | ผลการปฏิบัติตามมาตรการฯ | ปัญหา อุปสรรค ที่ไม่สามารถปฏิบัติตามมาตรการ และแนวทางแก้ไข | ภาพประกอบ |
|---|---|---|---|
| <p><u>ระยะเตรียมการทำเหมือง</u></p> <p>มีจุดรับเรื่องราวร้องทุกข์ความเดือดร้อนของประชาชนที่เกิดจากกิจกรรมการทำเหมืองแร่ และกิจกรรมที่เกี่ยวข้องในกรณีมีเรื่องร้องเรียนจะต้องดำเนินการแก้ไขทันที และเป็นไปอย่างยุติธรรม</p> | <p>- โครงการได้จัดให้มีจุดรับเรื่องราวร้องทุกข์ความเดือดร้อนของประชาชนไว้บริเวณสำนักงานของโครงการ และบริเวณที่ทำการผู้ใหญ่บ้านแต่ละหมู่บ้าน</p> | <p>-ไม่มี</p> | <div><p>จุดรับเรื่องราวร้องเรียนบริเวณโครงการ</p><p>จุดรับเรื่องราวร้องเรียนบริเวณที่ทำการผู้ใหญ่บ้านหมู่ที่ 1</p></div> |

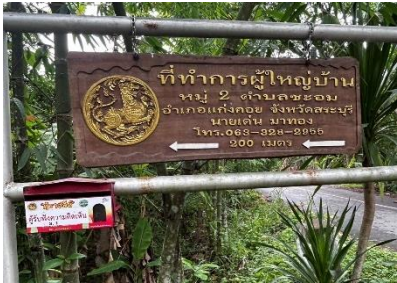
| มาตรการป้องกันและแก้ไขผลกระทบสิ่งแวดล้อม | ผลการปฏิบัติตามมาตรการฯ | ปัญหา อุปสรรค ที่ไม่สามารถปฏิบัติตามมาตรการ และแนวทางแก้ไข | ภาพประกอบ |
|---|---|---|---|
| | - | | <div><p>จุดรับเรื่องร้องเรียนบริเวณ<br/>ที่ทำการผู้ใหญ่บ้านหมู่ที่ 2</p><p>จุดรับเรื่องร้องเรียนบริเวณ<br/>ที่ทำการผู้ใหญ่บ้านหมู่ที่ 6</p><p>จุดรับเรื่องร้องเรียนบริเวณ<br/>ที่ทำการผู้ใหญ่บ้านหมู่ที่ 10</p></div> |

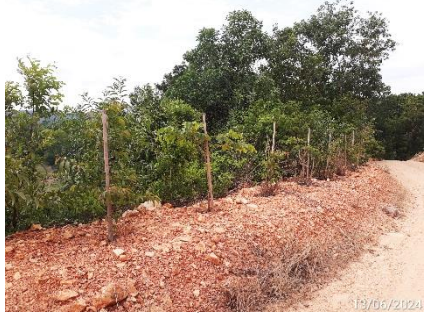
| มาตรการป้องกันและแก้ไขผลกระทบสิ่งแวดล้อม | ผลการปฏิบัติตามมาตรการฯ | ปัญหา อุปสรรค ที่ไม่สามารถปฏิบัติตามมาตรการ และแนวทางแก้ไข | ภาพประกอบ |
|---|---|---|---|
| | | | <p>แนวต้นไม้ที่ปลูกเสริมบริเวณริมเส้นทางขนส่งแร่</p> |

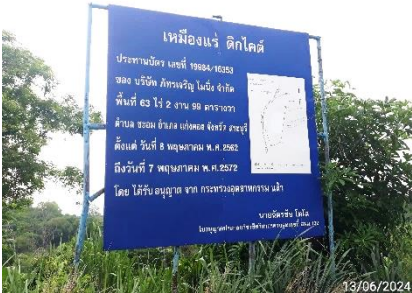
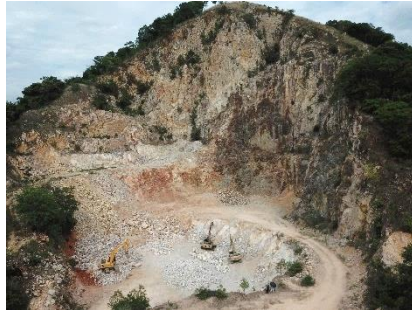
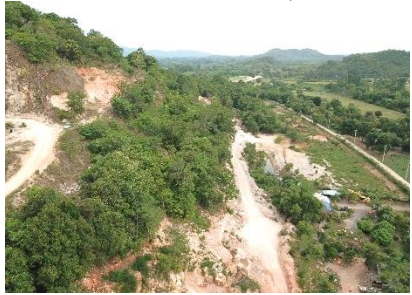
| มาตรการป้องกันและแก้ไข<br>ผลกระทบสิ่งแวดล้อม | ผลการปฏิบัติตามมาตรการฯ | ปัญหา อุปสรรค ที่ไม่สามารถปฏิบัติตาม<br>มาตรการ และแนวทางแก้ไข | ภาพประกอบ |
|---|---|---|---|
| 1) ทรัพยากรสิ่งแวดล้อมทางกายภาพ<br>1.1) ลักษณะภูมิประเทศ<br>1. กำหนดตำแหน่งและขอบเขตพื้นที่โครงการ พื้นที่ทำเหมือง<br>พื้นที่รองรับกิจกรรมจากการทำเหมือง และพื้นที่ไม่มีกิจกรรม<br>การทำเหมืองให้ชัดเจนตามแผนผังการทำเหมืองของ<br>โครงการ | - โครงการได้กำหนดขอบเขตพื้นที่ทำเหมือง<br>และพื้นที่กิจกรรมเกี่ยวเนื่อง ตลอดจน<br>บริเวณที่ไม่มีการทำเหมืองตามที่ระบุไว้ใน<br>แผนผังโครงการทำเหมืองอย่างเคร่งครัด<br>ทั้งนี้ได้จัดทำป้ายแสดงแนวเขตพื้นที่<br>โครงการติดไว้บริเวณที่สังเกตเห็นได้อย่าง<br>ชัดเจน | - ไม่มี | <div><p>13/06/2024</p><p>ป้ายแสดงแนวเขตพื้นที่โครงการ</p><p>พื้นที่หน้าเหมืองปัจจุบัน</p><p>พื้นที่เว้นการทำเหมือง</p></div> |

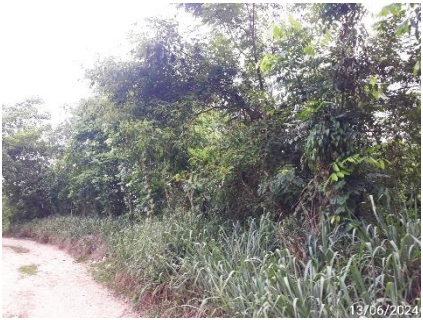
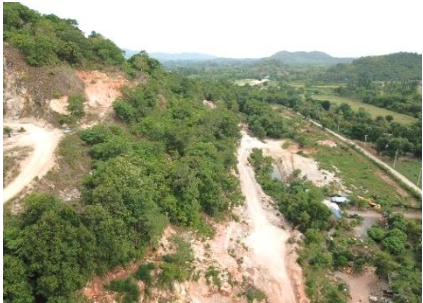
| มาตรการป้องกันและแก้ไขผลกระทบสิ่งแวดล้อม | ผลการปฏิบัติตามมาตรการฯ | ปัญหา อุปสรรค ที่ไม่สามารถปฏิบัติตามมาตรการ และแนวทางแก้ไข | ภาพประกอบ |
|---|---|---|---|
| 3. ปลูกพืชคลุมดิน เช่น หญ้าแฝก และไม้ยืนต้น เช่น แคนา คูณ สะเดา และราชพฤกษ์ เป็นต้น เสริมเพิ่มเติมบริเวณด้านทิศตะวันตก ตั้งแต่หลักหมุดที่ 1 ถึงพื้นที่เก็บกองเปลือกดินจำนวน 2 แถว แบบสลับฟันปลา เพื่อเป็นพื้นที่กันชน | - โครงการได้ทำการปลูกพืชคลุมดิน ประเภทหญ้าแฝก และปลูกต้นไม้เสริมบนคันทำนบทางด้านทิศตะวันตกในช่วงที่สามารถจัดสร้างได้ เนื่องจากบางช่วงเป็นพื้นที่ลาดชัน ทั้งนี้บริเวณที่มีสภาพเป็นป่าธรรมชาติเดิม ได้ทำการคงสภาพไว้เพื่อใช้เป็นพื้นที่กันชน (Buffer Zone) | | <br>แนวหญ้าแฝกที่ปลูกเพิ่มเติม<br><br>พื้นที่ธรรมชาติเดิมด้านทิศตะวันตก |

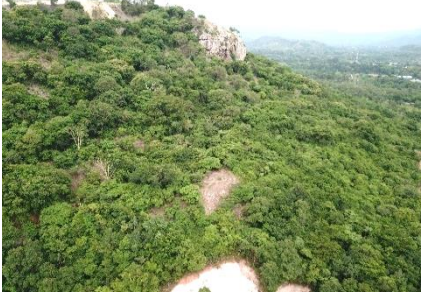
| มาตรการป้องกันและแก้ไขผลกระทบสิ่งแวดล้อม | ผลการปฏิบัติตามมาตรการฯ | ปัญหา อุปสรรค ที่ไม่สามารถปฏิบัติตามมาตรการ และแนวทางแก้ไข | ภาพประกอบ |
|---|---|---|---|
| 4. บริเวณพื้นที่ที่ไม่เกี่ยวข้องกับการทำเหมือง ให้คงสภาพธรรมชาติเดิมไว้ พร้อมทั้งปลูกไม้ยืนต้นเสริมเพิ่มเติม เพื่อเป็นแนวป้องกันผลกระทบสิ่งแวดล้อม (Buffer Zone) | - สำหรับบริเวณที่ไม่มีส่วนเกี่ยวข้องกับการทำเหมืองโดยเฉพาะบริเวณทางด้านทิศใต้และทิศตะวันตก ได้คงสภาพตามธรรมชาติเดิมไว้เพื่อใช้เป็นพื้นที่กันชน (Buffer Zone) | - ไม่มี | <br>พื้นที่กันชนทางด้านทิศใต้ |

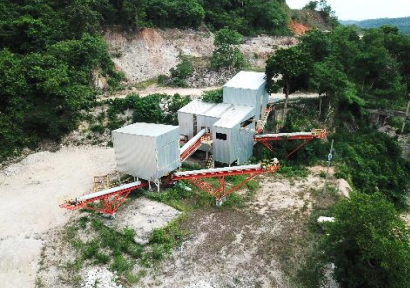
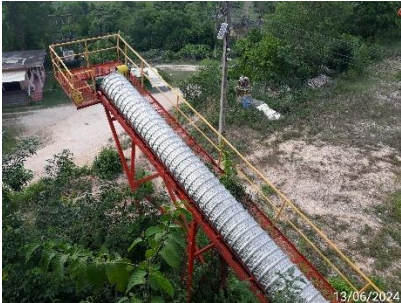
| มาตรการป้องกันและแก้ไขผลกระทบสิ่งแวดล้อม | ผลการปฏิบัติตามมาตรการฯ | ปัญหา อุปสรรค ที่ไม่สามารถปฏิบัติตามมาตรการ และแนวทางแก้ไข | ภาพประกอบ |
|---|---|---|---|
| <b>ค. โรงแต่งแร่</b><br>1. ให้สร้างอาคารปิดคลุม 3 ด้าน และหลังคา บริเวณยังรับหิน (Hopper) เครื่องบดชุดแรก (Primary Crusher) และ ตะแกรงร่อนคัดเศษดิน (Vibrating Grizzly) พร้อมทั้งปรับปรุงระบบสเปรย์น้ำบริเวณปากยังรับหิน | - ปัจจุบันโรงแต่งแร่ของโครงการก่อสร้างเสร็จแล้ว แต่ยังไม่ได้มีการแต่งแร่ ทั้งนี้ได้ก่อสร้างให้มีการปิดคลุม 3 ด้าน พร้อมทั้งระบบป้องกันผลกระทบสิ่งแวดล้อมต่างๆ | - ไม่มี | <p>โรงแต่งแร่ของโครงการ</p> <p>ปิดคลุมสายพานลำเลียง</p> |

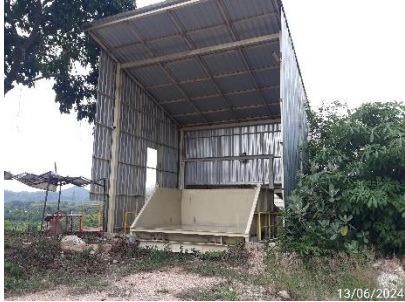
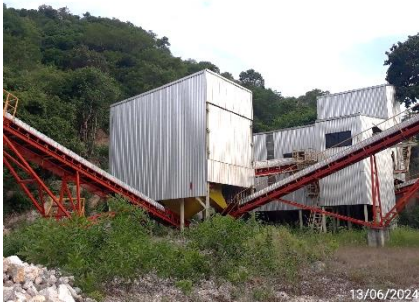
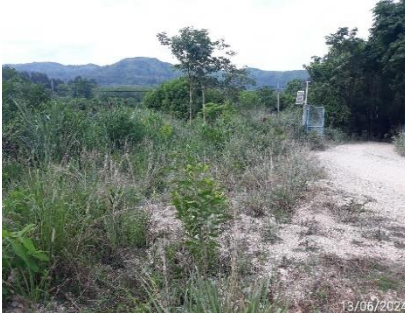
| มาตรการป้องกันและแก้ไข<br>ผลกระทบสิ่งแวดล้อม | ผลการปฏิบัติตามมาตรการฯ | ปัญหา อุปสรรค ที่ไม่สามารถปฏิบัติตาม<br>มาตรการ และแนวทางแก้ไข | ภาพประกอบ |
|---|---|---|---|
| | | | <div><p>ปิดคลุม 3 ด้านยังรับหินใหญ่</p></div> <div><p>ปิดคลุมอาคารโรงแต่งแร่</p></div> <div><p>แนวต้นไม้บริเวณด้านข้างโรงแต่งแร่</p></div> |

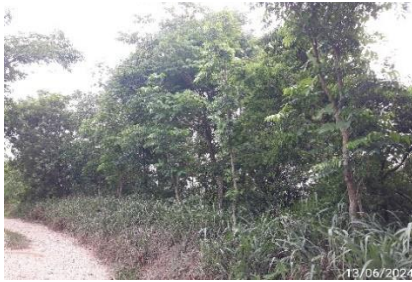
| มาตรการป้องกันและแก้ไข<br>ผลกระทบสิ่งแวดล้อม | ผลการปฏิบัติตามมาตรการฯ | ปัญหา อุปสรรค ที่ไม่สามารถปฏิบัติตาม<br>มาตรการ และแนวทางแก้ไข | ภาพประกอบ |
|---|---|---|---|
| <b>1.3) ระดับเสี่ยง</b><br><br>1. ปลูกพืชคลุมดิน เช่น หญ้าแฝก และไม้ยืนต้น เช่น แคนนา<br>คูณ สะเดา และราชพฤกษ์ บนคันทำนบบริเวณขอบแปลง<br>ด้านทิศตะวันตก ระหว่างหลักรูที่ 1-5 เพื่อเป็นแนว<br>ป้องกันระดับเสี่ยง | - โครงการได้ทำการปลูกพืชคลุมดิน ประเภท<br>หญ้าแฝก และปลูกต้นไม้เสริมบนคันทำนบ<br>ทางด้านทิศตะวันตกในช่วงที่สามารถ<br>จัดสร้างได้ เนื่องจากบางช่วงเป็นพื้นที่ลาด<br>ชัน ทั้งนี้บริเวณที่มีสภาพเป็นป่าธรรมชาติ<br>เดิม | - ไม่มี | <br>แนวคันทำนบดินด้านทิศตะวันตก |

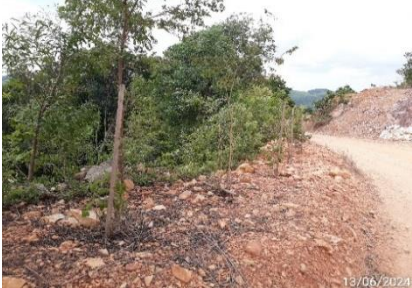
| มาตรการป้องกันและแก้ไข<br>ผลกระทบสิ่งแวดล้อม | ผลการปฏิบัติตามมาตรการฯ | ปัญหา อุปสรรค ที่ไม่สามารถปฏิบัติตาม<br>มาตรการ และแนวทางแก้ไข | ภาพประกอบ |
|---|---|---|---|
| 2. ปลูกพืชคลุมดินและไม้ยืนต้นเสริมเพิ่มเติมบริเวณด้านทิศ<br>ตะวันตกตั้งแต่หลักรูที่ 1 ถึงพื้นที่เก็บกองเปลือกดิน<br>จำนวน 2 แถว แบบสลับฟันปลา เพื่อเป็นพื้นที่กันชน | - โครงการได้ทำการปลูกพืชคลุมดิน ประเภท<br>หญ้าแฝก และปลูกต้นไม้เสริมบนคันทำนบ<br>ทางด้านทิศตะวันตกในช่วงที่สามารถ<br>จัดสร้างได้ เนื่องจากบางช่วงเป็นพื้นที่ลาด<br>ชัน ทั้งนี้บริเวณที่มีสภาพเป็นป่าธรรมชาติ<br>เดิม | - ไม่มี | <br>ปลูกต้นไม้เพิ่มเติมบนคันทำนบ |

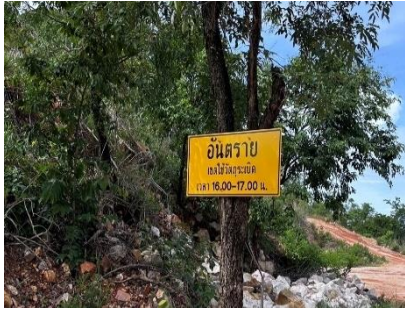
| มาตรการป้องกันและแก้ไข<br>ผลกระทบสิ่งแวดล้อม | ผลการปฏิบัติตามมาตรการฯ | ปัญหา อุปสรรค ที่ไม่สามารถปฏิบัติตาม<br>มาตรการ และแนวทางแก้ไข | ภาพประกอบ |
|---|---|---|---|
| 1.4) การใช้วัสดุระเบิด<br><br>1. จัดทำป้ายแสดงเวลาทำการระเบิดแร่ ในช่วงเวลา 16.00-17.00 น. แล้วติดป้ายดังกล่าวบริเวณริมเส้นทางสาธารณะทางด้านทิศตะวันตกและทิศใต้ ให้เห็นได้อย่างชัดเจน | - โครงการได้จัดทำป้ายเตือนที่ระบุเวลาทำการระเบิดโดยนำไปติดตั้งไว้บริเวณริมเส้นทางสาธารณะด้านทิศตะวันตกก่อนถึงพื้นที่โครงการ ซึ่งสามารถมองเห็นได้อย่างชัดเจน | - ไม่มี | <br>ป้ายเตือนเวลาทำการระเบิด |

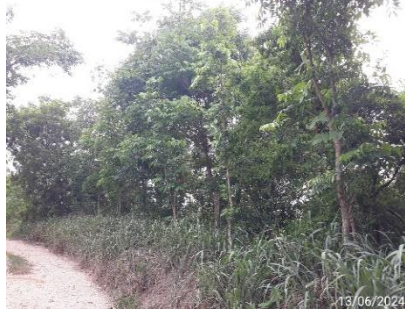
| มาตรการป้องกันและแก้ไข<br>ผลกระทบสิ่งแวดล้อม | ผลการปฏิบัติตามมาตรการฯ | ปัญหา อุปสรรค ที่ไม่สามารถปฏิบัติตาม<br>มาตรการ และแนวทางแก้ไข | ภาพประกอบ |
|---|---|---|---|
| 2. ปลุกไม้ยืนต้น เช่น แคนา คูณ สะเดา และราชพฤกษ์ บนคันทำนบดินบริเวณขอบแปลงด้านทิศตะวันตก เพื่อป้องกันการปลิวกระเด็นของเศษหิน | - โครงการได้ทำการปลุกไม้ยืนต้นเสริมบนคันทำนบดินบริเวณขอบแปลงด้านทิศตะวันตก นอกจากนั้นในบริเวณที่ไม่สามารถจัดสร้างคันทำนบได้เนื่องจากเป็นพื้นที่ลาดชัน ได้ทำการรักษาและคงสภาพป่าไม้ธรรมชาติเดิมไว้เพื่อป้องกันการปลิวกระเด็นของเศษหิน | - ไม่มี | <br>ปลุกไม้ยืนต้นเสริมบนคันทำนบดิน |

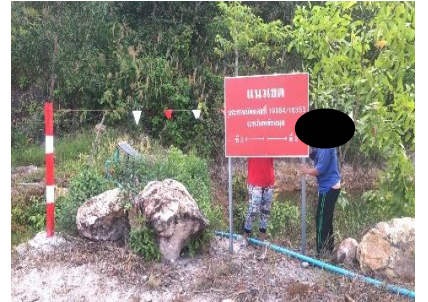
| มาตรการป้องกันและแก้ไข<br>ผลกระทบสิ่งแวดล้อม | ผลการปฏิบัติตามมาตรการฯ | ปัญหา อุปสรรค ที่ไม่สามารถปฏิบัติตาม<br>มาตรการ และแนวทางแก้ไข | ภาพประกอบ |
|---|---|---|---|
| 2) ทรัพยากรสิ่งแวดล้อมทางชีวภาพ<br>1. จัดทำหลักเขตหรือเครื่องหมายหรือปลูกต้นไม้ชนิดเดียวกันเป็นการแสดงแนวเขตพื้นที่ที่ได้รับอนุญาตไว้ทุกด้านให้เห็นได้อย่างชัดเจน | - โครงการได้จัดทำหลักเขต และป้ายเพื่อแสดงขอบเขตพื้นที่ที่ได้รับอนุญาต ซึ่งสามารถมองเห็นได้ชัดเจน | - ไม่มี | <br>ป้ายและหลักแสดงขอบเขตพื้นที่โครงการ |

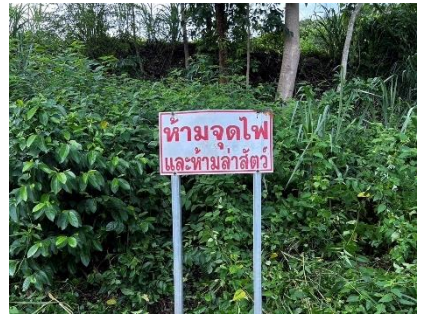
| มาตรการป้องกันและแก้ไข<br>ผลกระทบสิ่งแวดล้อม | ผลการปฏิบัติตามมาตรการฯ | ปัญหา อุปสรรค ที่ไม่สามารถปฏิบัติตาม<br>มาตรการ และแนวทางแก้ไข | ภาพประกอบ |
|---|---|---|---|
| 2. ติดป้ายเตือน “ห้ามจุดไฟ” และ “ห้ามล่าสัตว์” ในบริเวณพื้นที่ที่มองเห็นได้ชัดเจนทั้งในบริเวณพื้นที่โครงการและบริเวณใกล้เคียง | - โครงการได้ติดตั้งป้ายเตือน “ห้ามจุดไฟและห้ามล่าสัตว์” โดยติดตั้งไว้บริเวณภายในเขตพื้นที่โครงการซึ่งสามารถมองเห็นได้อย่างชัดเจน | - ไม่มี | <br>ป้ายเตือนห้ามจุดไฟและห้ามล่าสัตว์ป่า |

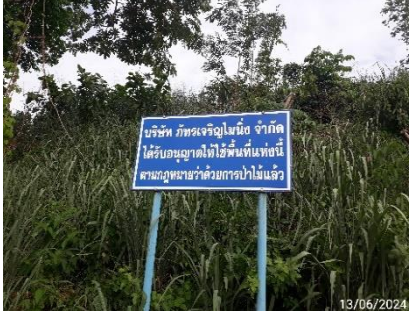
| มาตรการป้องกันและแก้ไข<br>ผลกระทบสิ่งแวดล้อม | ผลการปฏิบัติตามมาตรการฯ | ปัญหา อุปสรรค ที่ไม่สามารถปฏิบัติตาม<br>มาตรการ และแนวทางแก้ไข | ภาพประกอบ |
|---|---|---|---|
| 3. จัดทำป้ายป้ายถาวรติดไว้ใกล้เส้นทาง ณ จุดที่ผ่านเขตพื้นที่<br>ที่ได้รับอนุญาตให้เห็นได้ชัดเจน โดยระบุข้อความไว้ที่ป้ายว่า<br>“บริษัท ภัทรเจริญไมนิ่ง จำกัด ได้รับอนุญาตให้ใช้พื้นที่แห่งนี้<br>ตามกฎหมายว่าด้วยการป่าไม้แล้ว” | - โครงการได้จัดทำป้ายซึ่งมีข้อความ “บริษัท<br>ภัทรเจริญไมนิ่ง จำกัด ได้รับอนุญาตให้ใช้<br>พื้นที่แห่งนี้ตามกฎหมายว่าด้วยการป่าไม้<br>แล้ว” โดยติดตั้งไว้บริเวณภายในพื้นที่<br>โครงการซึ่งสามารถมองเห็นได้อย่างชัดเจน | - ไม่มี | <br>ป้ายแสดงข้อความการได้รับอนุญาตจากป่าไม้ |

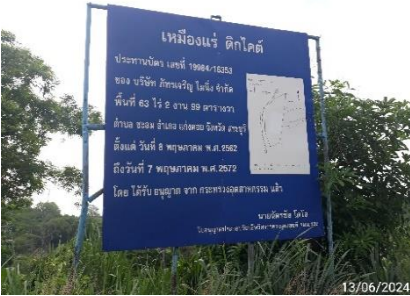
| มาตรการป้องกันและแก้ไข<br>ผลกระทบสิ่งแวดล้อม | ผลการปฏิบัติตามมาตรการฯ | ปัญหา อุปสรรค ที่ไม่สามารถปฏิบัติตาม<br>มาตรการ และแนวทางแก้ไข | ภาพประกอบ |
|---|---|---|---|
| 3) คุณค่าการใช้ประโยชน์ของมนุษย์<br>3.1) การใช้ประโยชน์ที่ดิน<br>1. กำหนดตำแหน่งและขอบเขตพื้นที่โครงการ พื้นที่ทำเหมือง<br>พื้นที่รองรับกิจกรรมการทำเหมืองให้ชัดเจน ตามที่แผนผัง<br>กำหนด | - โครงการได้กำหนดตำแหน่งการใช้ประโยชน์<br>ต่างๆ ภายในพื้นที่โครงการซึ่งเป็นไปตามที่<br>แผนผังโครงการกำหนด พร้อมทั้งจัดทำป้าย<br>แสดงแนวเขตพื้นที่โครงการโดยติดตั้งไว้<br>บริเวณด้านหน้าโครงการ ซึ่งสามารถ<br>มองเห็นได้อย่างชัดเจน | - ไม่มี | <br>ป้ายแสดงแนวเขตและรายละเอียดโครงการ |

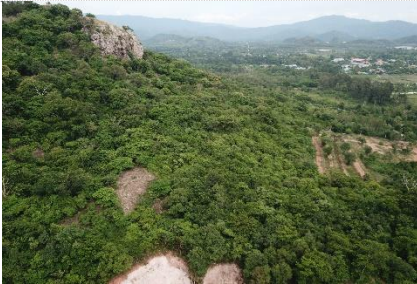
| มาตรการป้องกันและแก้ไข<br>ผลกระทบสิ่งแวดล้อม | ผลการปฏิบัติตามมาตรการฯ | ปัญหา อุปสรรค ที่ไม่สามารถปฏิบัติตาม<br>มาตรการ และแนวทางแก้ไข | ภาพประกอบ |
|---|---|---|---|
| 2. บริเวณพื้นที่ที่ไม่เกี่ยวข้องกับการทำเหมืองให้คงสภาพ<br>ธรรมชาติเดิมไว้ พร้อมทั้งปลูกไม้ยืนต้นเสริมเพิ่มเติม เพื่อเป็น<br>แนวป้องกันผลกระทบสิ่งแวดล้อม (Buffer Zone) | - บริเวณพื้นที่ที่ไม่เกี่ยวข้องกับการทำเหมือง<br>โครงการได้คงสภาพธรรมชาติเดิมไว้<br>โดยเฉพาะพื้นที่ทางด้านทิศตะวันตกและทิศ<br>ใต้ เพื่อใช้เป็นพื้นที่กันชน (Buffer Zone)<br>ป้องกันฝุ่นละอองและเสียงดัง | - ไม่มี | <br>พื้นที่กันชนทางด้านทิศใต้ |

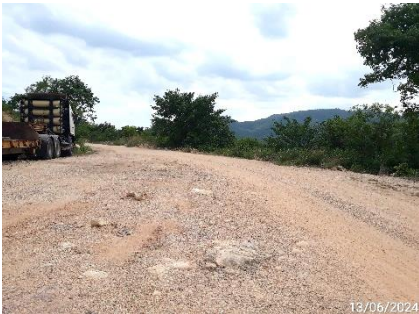
| มาตรการป้องกันและแก้ไข<br>ผลกระทบสิ่งแวดล้อม | ผลการปฏิบัติตามมาตรการฯ | ปัญหา อุปสรรค ที่ไม่สามารถปฏิบัติตาม<br>มาตรการ และแนวทางแก้ไข | ภาพประกอบ |
|---|---|---|---|
| <b>3.2 การคมนาคม</b><br>1. ปรับปรุงซ่อมแซมเส้นทางลำเลียงแร่ขึ้นสู่หน้าเหมือง โดย<br>การบดอัดแน่นด้วยหินคลุก และปรับผิวถนนให้เรียบ พร้อม<br>ทั้งดูแลรักษาสภาพเส้นทางให้สามารถใช้งานได้ดียิ่งอยู่เสมอ | - โครงการได้ทำการปรับปรุงเส้นทางขนส่งแร่<br>ขึ้นสู่หน้าเหมืองให้เป็นถนนบดอัดด้วยหิน<br>คลุก และมีการปรับผิวถนนที่เรียบ พร้อมทั้ง<br>ได้ทำการดูแลรักษาสภาพเส้นทางให้สามารถ<br>ใช้งานได้ดียิ่งอยู่เสมอ | - ไม่มี | <br>13/06/2024<br>เส้นทางขนส่งแร่ของโครงการ |

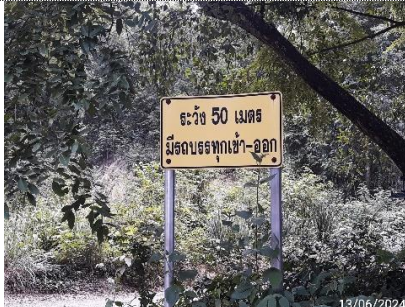
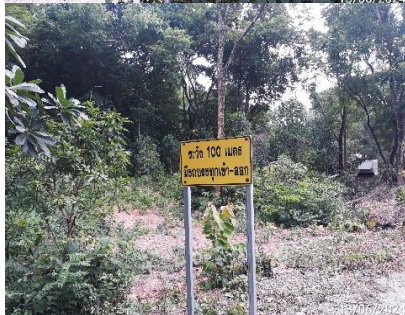
| มาตรการป้องกันและแก้ไข<br>ผลกระทบสิ่งแวดล้อม | ผลการปฏิบัติตามมาตรการฯ | ปัญหา อุปสรรค ที่ไม่สามารถปฏิบัติตาม<br>มาตรการ และแนวทางแก้ไข | ภาพประกอบ |
|---|---|---|---|
| 2. จัดทำป้ายหรือสัญญาณเตือนภัย เช่น ป้ายเตือนให้ระวังและ<br>ชะลอความเร็ว และสัญญาณไฟกระพริบ บริเวณช่วงก่อน<br>เลี้ยวเข้า-ออกจากพื้นที่โครงการ ก่อนออกสู่ทางหลวง<br>หมายเลข 3222 ในระยะ 50, 100 และ 200 ม. รวมทั้ง<br>บริเวณชุมชนที่เห็นว่ามีโอกาสเกิดอุบัติเหตุได้ง่าย เพื่อ<br>ส่งเสริมความปลอดภัยและลดอุบัติเหตุต่างๆ ที่อาจเกิดขึ้นต่อ<br>ประชาชนตลอดแนวเส้นทางขนส่งแร่ | - โครงการได้จัดทำป้ายเตือนระวังรถบรรทุก<br>เข้า-ออก และสัญญาณไฟกระพริบ บริเวณ<br>หลวงหมายเลข 3222 ช่วงก่อนเลี้ยวเข้า-<br>ออกจากพื้นที่โครงการ รวมทั้งเส้นทาง<br>คอนกรีตเส้นที่ใช้เข้า-ออกโครงการ | - ไม่มี | <br>13/06/2024<br><br>13/06/2024<br>ป้ายเตือนรถบรรทุกบนถนนคอนกรีต |

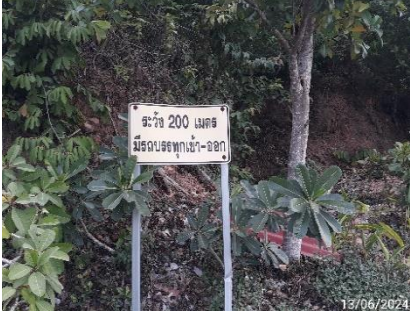
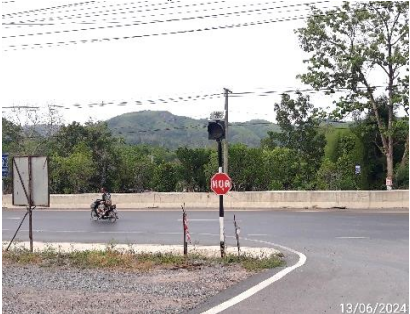
| มาตรการป้องกันและแก้ไข<br>ผลกระทบสิ่งแวดล้อม | ผลการปฏิบัติตามมาตรการฯ | ปัญหา อุปสรรค ที่ไม่สามารถปฏิบัติตาม<br>มาตรการ และแนวทางแก้ไข | ภาพประกอบ |
|---|---|---|---|
| | | | <div><p>ป้ายเตือนรถบรรทุกบนหลวงหมายเลข 3222</p><p>สัญญาณไฟกระพริบบริเวณจุดเชื่อมทางหลวง<br/>หมายเลข 3222</p></div> |

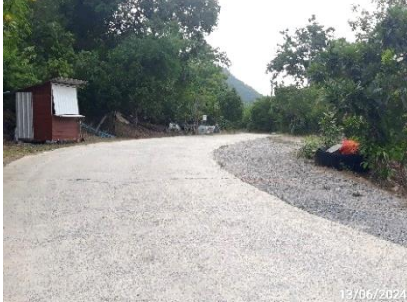
| มาตรการป้องกันและแก้ไข<br>ผลกระทบสิ่งแวดล้อม | ผลการปฏิบัติตามมาตรการฯ | ปัญหา อุปสรรค ที่ไม่สามารถปฏิบัติตาม<br>มาตรการ และแนวทางแก้ไข | ภาพประกอบ |
|---|---|---|---|
| 3. สนับสนุนงบประมาณให้กับองค์การบริหารส่วนตำบลชะอม<br>ในการปรับปรุงเส้นทางลูกรังที่ใช้เข้า-ออก จากพื้นที่โครงการ<br>ระยะทางประมาณ 400 ม. ให้เป็นถนนลาดยาง | - โครงการได้สนับสนุนงบประมาณในการ<br>ปรับปรุงเส้นทางลูกรังที่ใช้เข้า-ออก จาก<br>พื้นที่โครงการ ระยะทางประมาณ 400 ม.<br>ให้เป็นถนนคอนกรีต | - ไม่มี | <br>ถนนคอนกรีตเข้า-ออกโครงการ |

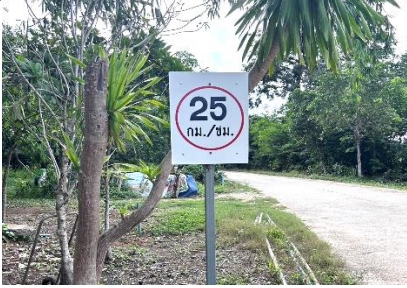
| มาตรการป้องกันและแก้ไข<br>ผลกระทบสิ่งแวดล้อม | ผลการปฏิบัติตามมาตรการฯ | ปัญหา อุปสรรค ที่ไม่สามารถปฏิบัติตาม<br>มาตรการ และแนวทางแก้ไข | ภาพประกอบ |
|---|---|---|---|
| 4. จัดทำป้ายควบคุมความเร็วรถ โดยระบุ “ใช้ความเร็วไม่เกิน<br>25 กม./ชม.” ช่วงออกจากโรงแต่งแร่ ให้เห็นอย่างชัดเจน | - โครงการได้จัดทำป้ายจำกัดความเร็ว ที่ระบุ<br>ไว้ไม่เกิน 25 กิโลเมตรต่อชั่วโมง โดยติดตั้งไว้<br>บริเวณริมถนนคอนกรีต เข้า-ออก โครงการ | - ไม่มี | <br>ป้ายจำกัดความเร็ว |

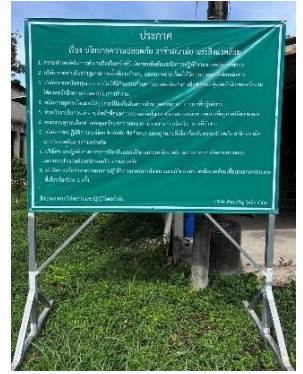
| มาตรการป้องกันและแก้ไขผลกระทบสิ่งแวดล้อม | ผลการปฏิบัติตามมาตรการฯ | ปัญหา อุปสรรค ที่ไม่สามารถปฏิบัติตามมาตรการ และแนวทางแก้ไข | ภาพประกอบ |
|---|---|---|---|
| 2. จัดทำป้ายประชาสัมพันธ์ขนาดใหญ่ เพื่อประชาสัมพันธ์ข้อมูลเกี่ยวกับโครงการ เช่น มาตรการป้องกันและแก้ไขผลกระทบสิ่งแวดล้อมฯ ที่ผ่านความเห็นชอบจากสำนักงานนโยบายและแผนทรัพยากรธรรมชาติและสิ่งแวดล้อมไว้บริเวณหน้าโครงการ | - โครงการได้จัดทำป้ายประชาสัมพันธ์ข้อมูลเกี่ยวกับโครงการ โดยเป็นป้ายนโยบายความปลอดภัย อาชีวอนามัยและสิ่งแวดล้อม ติดตั้งไว้บริเวณหน้าพื้นที่โครงการ | - ไม่มี | <p>ป้ายนโยบาย ความปลอดภัย อาชีวอนามัย และสิ่งแวดล้อม</p> |

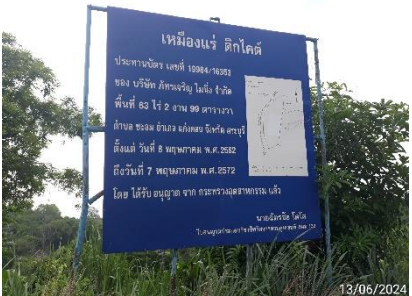
| มาตรการป้องกันและแก้ไขผลกระทบสิ่งแวดล้อม | ผลการปฏิบัติตามมาตรการฯ | ปัญหา อุปสรรค ที่ไม่สามารถปฏิบัติตามมาตรการ และแนวทางแก้ไข | ภาพประกอบ |
|---|---|---|---|
| 3. จัดทำป้ายประชาสัมพันธ์รายละเอียดโครงการขนาดใหญ่ โดยแสดงข้อความหมายเลขประทานบัตร เนื้อที่ ระยะเวลาการทำเหมือง และผู้รับผิดชอบไว้บริเวณด้านหน้าโครงการหรือบริเวณที่สามารถมองเห็นได้ง่าย | - โครงการได้จัดทำป้ายแสดงรายละเอียดเกี่ยวกับโครงการ เช่น หมายเลขประทานบัตร เนื้อที่ ระยะเวลาการทำเหมือง และวิศวกรควบคุม โดยติดไว้บริเวณด้านหน้าโครงการ | - ไม่มี | <p>ป้ายแสดงรายละเอียดเกี่ยวกับโครงการ</p> |

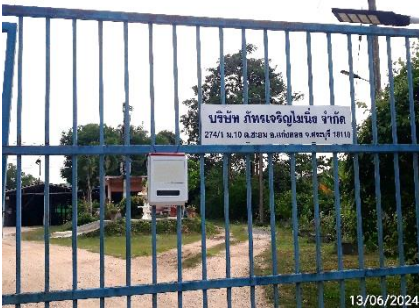
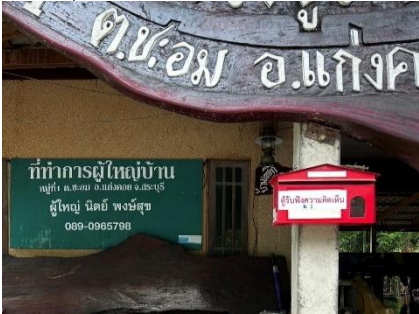
| มาตรการป้องกันและแก้ไขผลกระทบสิ่งแวดล้อม | ผลการปฏิบัติตามมาตรการฯ | ปัญหา อุปสรรค ที่ไม่สามารถปฏิบัติตามมาตรการ และแนวทางแก้ไข | ภาพประกอบ |
|---|---|---|---|
| 4 จัดทำกล่องรับเรื่องราวร้องเรียนและแสดงความคิดเห็นไว้ในสถานที่ที่ประชาชนบ้านตาตชัยศรี บ้านชะอม บ้านหนองแห่น และบ้านบำรุงธรรม เข้าถึงได้ง่าย เช่น ที่ทำการผู้ใหญ่บ้าน ศาลาประชาคมหมู่บ้าน เป็นต้น พร้อมทั้งหมั่นไปเปิดกล่องรับเรื่องราวร้องเรียนอย่างสม่ำเสมอ | - โครงการได้จัดให้มีจุดรับเรื่องราวร้องทุกข์ความเดือดร้อนของประชาชน เป็นลักษณะของกล่องรับเรื่องราวร้องเรียน โดยตั้งไว้บริเวณสำนักงานของโครงการ บ้านผู้ใหญ่บ้านหมู่ที่ 1 บ้านตาตชัยศรี บ้านผู้ใหญ่บ้านหมู่ที่ 2 บ้านชะอม บ้านผู้ใหญ่บ้านหมู่ที่ 6 บ้านหนองแห่น และบ้านผู้ใหญ่บ้านหมู่ที่ 10 บ้านบำรุงธรรม | - ไม่มี | <p>จุดรับเรื่องราวร้องเรียนบริเวณโครงการ</p> <p>จุดรับเรื่องราวร้องเรียนบริเวณที่ทำการผู้ใหญ่บ้านหมู่ที่ 1</p> |

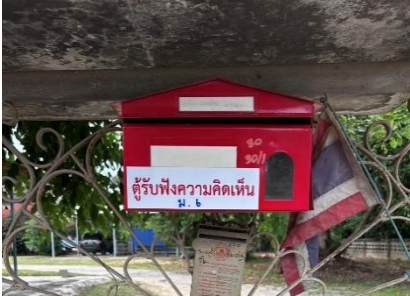
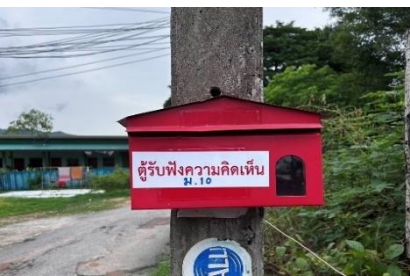
| มาตรการป้องกันและแก้ไข<br>ผลกระทบสิ่งแวดล้อม | ผลการปฏิบัติตามมาตรการฯ | ปัญหา อุปสรรค ที่ไม่สามารถปฏิบัติตาม<br>มาตรการ และแนวทางแก้ไข | ภาพประกอบ |
|---|---|---|---|
| | | | <p>จุดรับเรื่องร้องเรียนบริเวณ<br/>ที่ทำการผู้ใหญ่บ้านหมู่ที่ 2</p> <p>จุดรับเรื่องร้องเรียนบริเวณ<br/>ที่ทำการผู้ใหญ่บ้านหมู่ที่ 6</p> <p>จุดรับเรื่องร้องเรียนบริเวณ<br/>ที่ทำการผู้ใหญ่บ้านหมู่ที่ 10</p> |

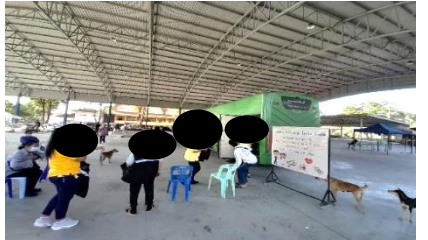
| มาตรการป้องกันและแก้ไขผลกระทบสิ่งแวดล้อม | ผลการปฏิบัติตามมาตรการฯ | ปัญหา อุปสรรค ที่ไม่สามารถปฏิบัติตามมาตรการ และแนวทางแก้ไข | ภาพประกอบ |
|---|---|---|---|
| <b>4.3) สาธารณสุข</b><br>- จัดตั้งกองทุนเฝ้าระวังภาวะสุขภาพของประชาชน โดยจัดสรรเงินงบประมาณเข้ากองทุนฯ ในเดือนแรกของทุกๆ ปี ตลอดอายุประทานบัตร เพื่อใช้ในกิจกรรมการเฝ้าระวังภาวะสุขภาพชุมชนของหน่วยงานสาธารณสุขใกล้เคียงพื้นที่โครงการ ทั้งนี้ การบริหารจัดการกองทุนให้เป็นไปตามระเบียบหรือแนวทางปฏิบัติที่กรมอุตสาหกรรมพื้นฐานและการเหมืองแร่กำหนด | - โครงการได้จัดตั้งกองทุนเฝ้าระวังสุขภาพประชาชนแล้ว โดยนำเงินเข้ากองทุนเป็นประจำทุกปี เพื่อเป็นค่าใช้จ่ายในการตรวจสุขภาพชาวบ้าน และเป็นงบประมาณสนับสนุนหน่วยงานสาธารณสุขในพื้นที่รายละเอียดดังเอกสารแนบ 4 | - ไม่มี | <p>กิจกรรมตรวจสุขภาพชาวบ้านประจำปี 2567</p> |

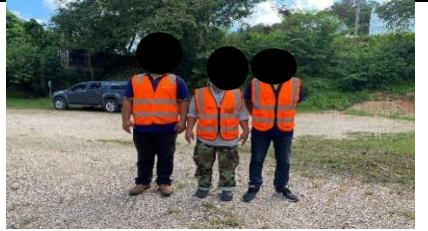
| มาตรการป้องกันและแก้ไขผลกระทบสิ่งแวดล้อม | ผลการปฏิบัติตามมาตรการฯ | ปัญหา อุปสรรค ที่ไม่สามารถปฏิบัติตามมาตรการ และแนวทางแก้ไข | ภาพประกอบ |
|---|---|---|---|
| <b>4.4) อาชีวอนามัยและความปลอดภัย</b><br>1. จัดเตรียมอุปกรณ์คุ้มครองความปลอดภัยส่วนบุคคลให้กับพนักงานในขณะที่ปฏิบัติงานอยู่ในพื้นที่หน้าเหมือง เช่น เครื่องกรองฝุ่น ผ้าปิดจมูก ที่อุดหู และหมวกนิรภัย เป็นต้น | - โครงการได้จัดเตรียมอุปกรณ์ป้องกันอันตรายส่วนบุคคลให้แก่พนักงานอย่างเพียงพอ และเหมาะสมกับลักษณะงาน เช่น หมวกนิรภัย ผ้าปิดจมูก และที่อุดหู เป็นต้น | - ไม่มี | <p>พนักงานสวมใส่อุปกรณ์ป้องกันอันตราย</p> |

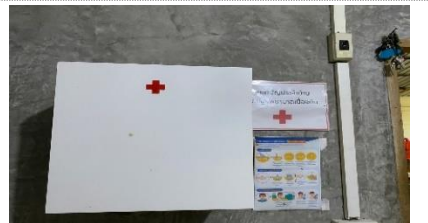
| มาตรการป้องกันและแก้ไขผลกระทบสิ่งแวดล้อม | ผลการปฏิบัติตามมาตรการฯ | ปัญหา อุปสรรค ที่ไม่สามารถปฏิบัติตามมาตรการ และแนวทางแก้ไข | ภาพประกอบ |
|---|---|---|---|
| 2. จัดเตรียมอุปกรณ์ต่างๆ ที่ใช้สำหรับการปฐมพยาบาลเบื้องต้นให้พร้อมอยู่เสมอ | - โครงการได้จัดเตรียมอุปกรณ์ปฐมพยาบาลเบื้องต้นไว้บริเวณอาคารสำนักงานโครงการ ซึ่งหากเกิดอุบัติเหตุสามารถเรียกหาใช้งานได้ทันที | - ไม่มี | <p>ตู้เก็บอุปกรณ์ปฐมพยาบาลและเวชภัณฑ์</p> |

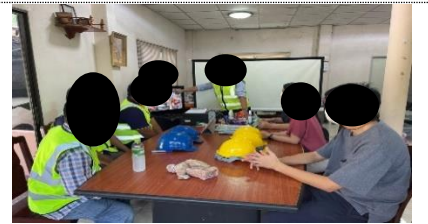
| มาตรการป้องกันและแก้ไขผลกระทบสิ่งแวดล้อม | ผลการปฏิบัติตามมาตรการฯ | ปัญหา อุปสรรค ที่ไม่สามารถปฏิบัติตามมาตรการ และแนวทางแก้ไข | ภาพประกอบ |
|---|---|---|---|
| 3. ให้การศึกษาและจัดอบรมให้ความรู้แก่พนักงานในเรื่องอาชีวอนามัย และความปลอดภัยในการทำงาน พร้อมทั้งแนะนำถึงวิธีการทำงานและการใช้เครื่องจักรอุปกรณ์ต่างๆ อย่างถูกวิธี | - โครงการได้จัดให้มีการจัดอบรมให้ความรู้แก่พนักงาน เกี่ยวกับความปลอดภัยในการทำงาน รวมทั้งการใช้เครื่องมือ เครื่องจักรต่างๆ อย่างถูกต้องและปลอดภัย | - ไม่มี | <p>การอบรมเกี่ยวกับความปลอดภัยในการทำงาน</p> |

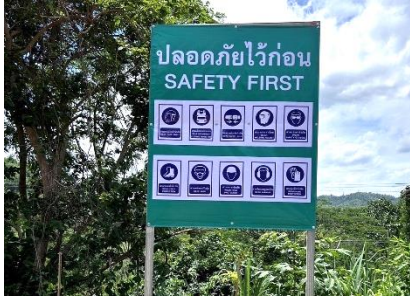
| มาตรการป้องกันและแก้ไข<br>ผลกระทบสิ่งแวดล้อม | ผลการปฏิบัติตามมาตรการฯ | ปัญหา อุปสรรค ที่ไม่สามารถปฏิบัติตาม<br>มาตรการ และแนวทางแก้ไข | ภาพประกอบ |
|---|---|---|---|
| 4. กำหนดกฎ ระเบียบ ข้อบังคับที่จะนำมาใช้เพื่อลดอุบัติเหตุ<br>จากการทำงาน และมอบหมายให้หัวหน้างานเป็นผู้รับผิดชอบ<br>ตรวจสอบดูแลการทำงานอย่างเคร่งครัด เพื่อให้มีการใช้<br>เครื่องมืออย่างถูกวิธี | <ul style="list-style-type: none"> <li>- โครงการได้กำหนดกฎ ระเบียบ ข้อบังคับที่<br/>จะนำมาใช้เพื่อลดอุบัติเหตุจากการทำงาน<br/>รวมทั้งได้มอบหมายให้หัวหน้างานเป็น<br/>ผู้รับผิดชอบในการตรวจสอบดูแลการทำงาน<br/>ของพนักงานอย่างเคร่งครัด</li> <li>- โครงการได้จัดทำป้ายเตือนเขตการสวมใส่<br/>อุปกรณ์ป้องกันอันตรายส่วนบุคคลไว้ที่<br/>บริเวณหน้างาน และได้กำชับให้พนักงาน<br/>ปฏิบัติตามอย่างเคร่งครัด</li> </ul> | - ไม่มี | <p>ป้ายเตือนเขตการสวมใส่อุปกรณ์ป้องกันอันตราย</p> |

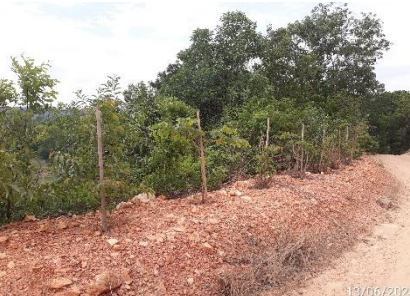
| มาตรการป้องกันและแก้ไข<br>ผลกระทบสิ่งแวดล้อม | ผลการปฏิบัติตามมาตรการฯ | ปัญหา อุปสรรค ที่ไม่สามารถปฏิบัติตาม<br>มาตรการ และแนวทางแก้ไข | ภาพประกอบ |
|---|---|---|---|
| <b>4.5) ทศนิยภาพ</b><br>1. ปลูกพืชคลุม เช่น หญ้าแฝก และไม้ยืนต้น เช่น แคนา คุณ<br>สะเดา และราชพฤกษ์ บนคันทำนบบริเวณขอบแปลงด้านทิศ<br>ตะวันตก ระหว่างหลักหมุดที่ 1-5 | <ul style="list-style-type: none"> <li>- โครงการได้ทำการปลูกพืชคลุมดิน ประเภท<br/>หญ้าแฝก และปลูกต้นไม้เสริมบนคันทำนบ<br/>ทางด้านทิศตะวันตกในช่วงที่สามารถ<br/>จัดสร้างได้ เนื่องจากบางช่วงเป็นพื้นที่ลาด<br/>ชัน ทั้งนี้บริเวณที่มีสภาพเป็นป่าธรรมชาติ<br/>เดิม ได้ทำการคงสภาพไว้เพื่อใช้เป็นพื้นที่กัน<br/>ชน (Buffer Zone) สามารถกรองฝุ่นละออง<br/>ได้เป็นอย่างดี</li> </ul> | - ไม่มี | <p>แนวคันทำนบดินด้านทิศตะวันตก</p> |

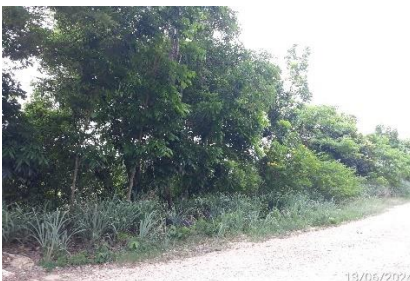
| มาตรการป้องกันและแก้ไข<br>ผลกระทบสิ่งแวดล้อม | ผลการปฏิบัติตามมาตรการฯ | ปัญหา อุปสรรค ที่ไม่สามารถปฏิบัติตาม<br>มาตรการ และแนวทางแก้ไข | ภาพประกอบ |
|---|---|---|---|
| 2. ปลูกพืชคลุมดินและไม้ยืนต้นเสริมเพิ่มเติมบริเวณด้านทิศ<br>ตะวันตก ตั้งแต่หลักหมุดที่ 1 ถึงพื้นที่เก็บกองเปลือกดิน<br>จำนวน 2 แถว แบบสลับฟันปลา เพื่อเป็นพื้นที่กันชน | <ul style="list-style-type: none"> <li>- โครงการได้ทำการปลูกพืชคลุมดิน ประเภท<br/>หญ้าแฝก และปลูกต้นไม้เสริมบนคันทำนบ<br/>ทางด้านทิศตะวันตกในช่วงที่สามารถ<br/>จัดสร้างได้ เนื่องจากบางช่วงเป็นพื้นที่ลาด<br/>ชัน ทั้งนี้บริเวณที่มีสภาพเป็นป่าธรรมชาติ<br/>เดิม ได้ทำการคงสภาพไว้เพื่อใช้เป็น<br/>พื้นที่กันชน (Buffer Zone)</li> </ul> | - ไม่มี | <p>ปลูกหญ้าแฝกบนคันทำนบ</p> |

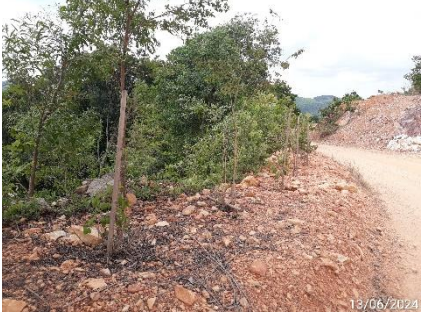
| มาตรการป้องกันและแก้ไขผลกระทบสิ่งแวดล้อม | ผลการปฏิบัติตามมาตรการฯ | ปัญหา อุปสรรค ที่ไม่สามารถปฏิบัติตามมาตรการ และแนวทางแก้ไข | ภาพประกอบ |
|---|---|---|---|
| 3. ปลูกไม้ยืนต้น เช่น พญาสัตบรรณ แคนา คูณ และราชพฤกษ์ หรือพันธุ์ไม้ท้องถิ่นชนิดอื่นๆ บริเวณริมเส้นทางขนส่งแร่ขึ้นสู่หน้าเหมือง เพื่อช่วยบดบังทัศนียภาพ | - โครงการได้ปลูกไม้ยืนต้นในบางช่วงของคันทำนบริมเส้นทางขนส่งแร่ช่วงจากหน้าเหมืองถึงโรงแต่งแร่ | - ไม่มี | <br>แนวต้นไม้ที่ปลูกเสริมบริเวณริมเส้นทางขนส่งแร่ |

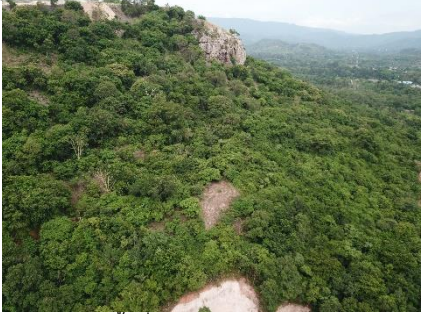
| มาตรการป้องกันและแก้ไขผลกระทบสิ่งแวดล้อม | ผลการปฏิบัติตามมาตรการฯ | ปัญหา อุปสรรค ที่ไม่สามารถปฏิบัติตามมาตรการ และแนวทางแก้ไข | ภาพประกอบ |
|---|---|---|---|
| 4. บริเวณพื้นที่ที่ไม่เกี่ยวข้องกับการทำเหมือง ให้คงสภาพธรรมชาติเดิมไว้ พร้อมทั้งปลูกไม้ยืนต้นเสริมเพิ่มเติม เพื่อเป็นแนวป้องกันผลกระทบสิ่งแวดล้อม (Buffer Zone) | - สำหรับบริเวณที่ไม่มีส่วนเกี่ยวข้องกับการทำเหมืองโดยเฉพาะบริเวณทางด้านทิศใต้ และทิศตะวันตก ได้คงสภาพตามธรรมชาติเดิมไว้เพื่อใช้เป็นพื้นที่กันชน (Buffer Zone) | - ไม่มี | <br>พื้นที่กันชนทางด้านทิศใต้ |

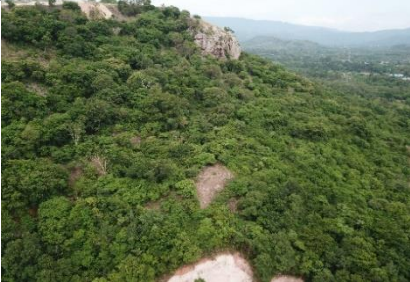
| มาตรการป้องกันและแก้ไข<br>ผลกระทบสิ่งแวดล้อม | ผลการปฏิบัติตามมาตรการฯ | ปัญหา อุปสรรค ที่ไม่สามารถปฏิบัติตาม<br>มาตรการ และแนวทางแก้ไข | ภาพประกอบ |
|---|---|---|---|
| 3. บริเวณพื้นที่ที่ไม่เกี่ยวข้องกับการทำเหมือง หรือกิจกรรม<br>ต่างๆ ให้คงสภาพเดิมไว้ให้มากที่สุด เพื่อเป็นแนวป้องกัน<br>ผลกระทบสิ่งแวดล้อม (Buffer Zone) | - บริเวณที่ไม่เกี่ยวข้องกับการทำเหมือง<br>โครงการได้คงสภาพตามธรรมชาติเดิมไว้<br>เพื่อใช้เป็นพื้นที่กันชน (Buffer Zone) | - ไม่มี | <br>พื้นที่กันชนทางด้านทิศใต้ |

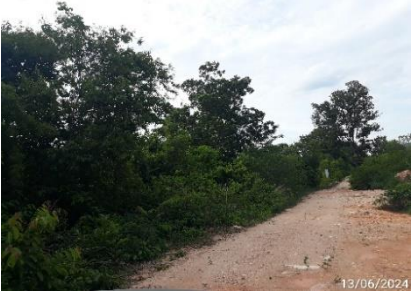
| มาตรการป้องกันและแก้ไขผลกระทบสิ่งแวดล้อม | ผลการปฏิบัติตามมาตรการฯ | ปัญหา อุปสรรค ที่ไม่สามารถปฏิบัติตามมาตรการ และแนวทางแก้ไข | ภาพประกอบ |
|---|---|---|---|
| 4. แปลือกดินที่เกิดจากการทำเหมืองจะนำไปใช้ประโยชน์ในการสร้างคันทำนบและปรับสภาพเส้นทางขนส่งแร่ ส่วนที่เหลือจะนำไปเก็บกองบริเวณพื้นที่เก็บกองเปลือกดินที่จัดเตรียมไว้ และหลังจากนั้นจะนำไปใช้พื้นที่ที่ผ่านการทำเหมือง | - เนื่องจากปัจจุบันโครงการยังไม่มีการระเบิดทำเหมืองผลิตแร่อย่างเต็มรูปแบบ มีเพียงการปรับสภาพพื้นที่บางบริเวณ รวมทั้งการนำแร่เดิมที่อยู่ออกมาจำหน่าย จึงมีปริมาณเปลือกดินไม่มาก ซึ่งได้นำไปปรับปรุงเส้นทางขนส่งแร่ภายในพื้นที่โครงการ | - ไม่มี | <br>เส้นทางขนส่งแร่ภายในพื้นที่โครงการ |

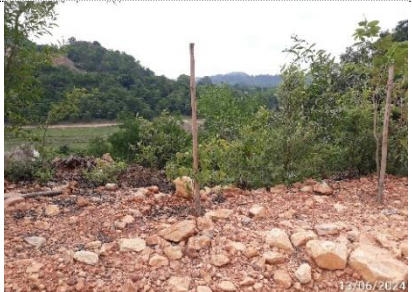
| มาตรการป้องกันและแก้ไขผลกระทบสิ่งแวดล้อม | ผลการปฏิบัติตามมาตรการฯ | ปัญหา อุปสรรค ที่ไม่สามารถปฏิบัติตามมาตรการ และแนวทางแก้ไข | ภาพประกอบ |
|---|---|---|---|
| 5. ดำเนินการฟื้นฟูสภาพพื้นที่ผ่านการทำเหมือง ตามรายละเอียดในแผนการฟื้นฟูสภาพพื้นที่จากการทำเหมืองของโครงการอย่างเคร่งครัด | - ปัจจุบันหน้าเหมืองของโครงการอยู่ในช่วงเริ่มต้นการทำเหมือง ยังไม่มีบริเวณที่ผ่านการทำเหมืองที่ไม่ใช้ประโยชน์เพื่อการทำเหมืองแล้ว อย่างไรก็ตามได้มีการปลูกไม้ยืนต้นและพืชคลุมดินในบริเวณเกี่ยวเนื่องต่างๆ ภายในโครงการ รวมทั้งมีการจัดทำรายงานผลการดำเนินงานด้านการฟื้นฟูพื้นที่ทำเหมืองและส่งให้กับหน่วยงานที่เกี่ยวข้องเป็นประจำทุกปี รายละเอียดดังเอกสารแนบ 9 | - ไม่มี | <br>ปลูกต้นไม้เพิ่มเติมบนคันทำนบ |

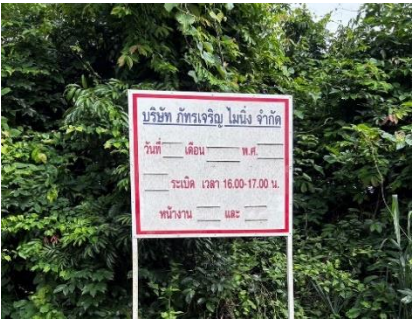
| มาตรการป้องกันและแก้ไขผลกระทบสิ่งแวดล้อม | ผลการปฏิบัติตามมาตรการฯ | ปัญหา อุปสรรค ที่ไม่สามารถปฏิบัติตามมาตรการ และแนวทางแก้ไข | ภาพประกอบ |
|---|---|---|---|
| 1.2) คุณภาพอากาศ<br>ก. บริเวณพื้นที่ทำเหมือง<br>1. ให้ทำการระเบิดแร่วันละ 1 ครั้ง ในช่วงเวลา 16.00-17.00 น. | - ปัจจุบันโครงการยังไม่มีการระเบิดแต่อย่างใด หากถึงช่วงที่ทำการระเบิด จะปฏิบัติตามเงื่อนไขดังกล่าวอย่างเคร่งครัด ทั้งนี้ได้จัดทำป้ายแสดงเวลาการระเบิดไว้แล้ว โดยติดตั้งในบริเวณที่สังเกตเห็นได้อย่างชัดเจน | - ไม่มี | <br>ป้ายแสดงเวลาการระเบิด |

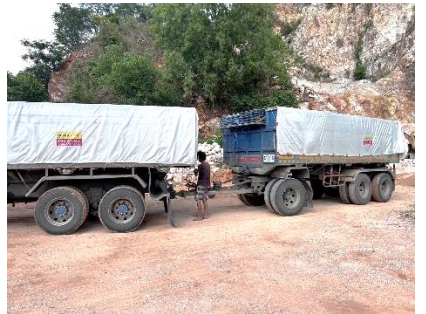
| มาตรการป้องกันและแก้ไข<br>ผลกระทบสิ่งแวดล้อม | ผลการปฏิบัติตามมาตรการฯ | ปัญหา อุปสรรค ที่ไม่สามารถปฏิบัติตาม<br>มาตรการ และแนวทางแก้ไข | ภาพประกอบ |
|---|---|---|---|
| ข. บริเวณเส้นทางขนส่งแร่<br><br>1. รถบรรทุกแร่ทุกคันที่ขนส่งแร่ออกจากโรงแต่งแร่จะต้องใช้ผ้าใบปิดคลุมกระบะให้มิดชิด เพื่อป้องกันการฟุ้งกระจายของฝุ่นแร่ | - โครงการได้กำชับให้พนักงานขับรถบรรทุกแร่ทุกคันต้องปิดคลุมผ้าใบให้มิดชิดก่อนออกจากพื้นที่โครงการ เพื่อป้องกันการตกหล่นของเศษแร่ และการฟุ้งกระจายของฝุ่นละออง | - ไม่มี | <br>รถบรรทุกปิดคลุมผ้าใบอย่างมิดชิด |

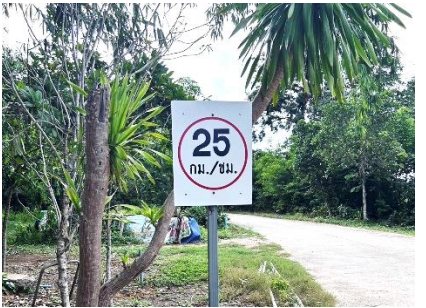
| มาตรการป้องกันและแก้ไข<br>ผลกระทบสิ่งแวดล้อม | ผลการปฏิบัติตามมาตรการฯ | ปัญหา อุปสรรค ที่ไม่สามารถปฏิบัติตาม<br>มาตรการ และแนวทางแก้ไข | ภาพประกอบ |
|---|---|---|---|
| 2. ควบคุมความเร็วของรถบรรทุกแร่ให้ใช้ความเร็วไม่เกิน 25 กม./ชม. ทั้งในสภาพบรรทุกและสภาพรถเปล่า (ช่วงก่อนออกสู่ทางหลวงหมายเลข 3222) | - โครงการได้กำชับให้พนักงานขับรถบรรทุกและยานพาหนะทั่วไปของโครงการ ใช้ความเร็วไม่เกิน 25 กิโลเมตรต่อชั่วโมง ที่สัญญาณถนนคอนกรีตช่วงก่อนออกสู่ทางหลวงหมายเลข 3222 | - ไม่มี | <br>ป้ายจำกัดความเร็ว |

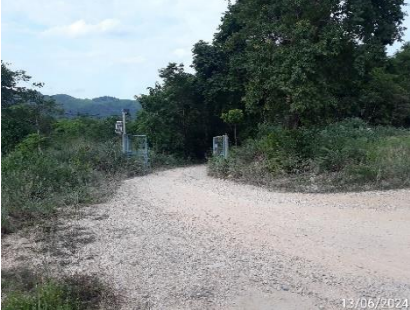
| มาตรการป้องกันและแก้ไขผลกระทบสิ่งแวดล้อม | ผลการปฏิบัติตามมาตรการฯ | ปัญหา อุปสรรค ที่ไม่สามารถปฏิบัติตามมาตรการ และแนวทางแก้ไข | ภาพประกอบ |
|---|---|---|---|
| 3. ดูแลรักษาสภาพเส้นทางขนส่งแร่ของโครงการให้สามารถใช้งานได้ดีอยู่เสมอ หากเกิดการชำรุดเสียหายต้องปรับปรุงซ่อมแซมโดยทันที | - สภาพเส้นทางขนส่งแร่ภายในโครงการมีสภาพเป็นถนนบดอัดหินคลุก ส่วนเส้นทางภายนอกช่วงก่อนออกสู่ทางหลวงหมายเลข 3222 มีสภาพเป็นถนนคอนกรีต โดยทั้ง 2 เส้นทาง มีอยู่ในสภาพที่ดี | - ไม่มี | <div><p>13/05/2024</p><p>สภาพเส้นทางขนส่งแร่ภายในโครงการ</p><p>13/05/2024</p><p>สภาพเส้นทางคอนกรีตภายนอกโครงการ</p></div> |

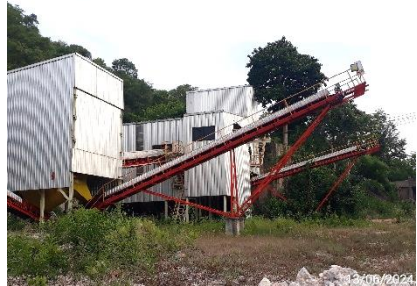
| มาตรการป้องกันและแก้ไข<br>ผลกระทบสิ่งแวดล้อม | ผลการปฏิบัติตามมาตรการฯ | ปัญหา อุปสรรค ที่ไม่สามารถปฏิบัติตาม<br>มาตรการ และแนวทางแก้ไข | ภาพประกอบ |
|---|---|---|---|
| 2. บำรุงรักษาอาคารปิดคลุมและอุปกรณ์ต่างๆ ตลอดจนระบบ<br>ป้องกันผลกระทบสิ่งแวดล้อมในโรงแต่งแร่ให้สามารถใช้งานได้<br>อย่างมีประสิทธิภาพ รวมทั้งใช้อุปกรณ์และระบบป้องกัน<br>ผลกระทบสิ่งแวดล้อมตลอดระยะเวลาดำเนินงาน | - ได้จัดให้มีการปิดคลุมสายพานลำเลียง และ<br>อาคารของโรงแต่งแร่ด้วยแผ่นเมทัลชีท แต่<br>ปัจจุบันโรงแต่งแร่ของโครงการยังไม่ได้ทำการ<br>บดย่อยแร่แต่อย่างใด | - ไม่มี | <br>โรงแต่งแร่ของโครงการในปัจจุบัน |

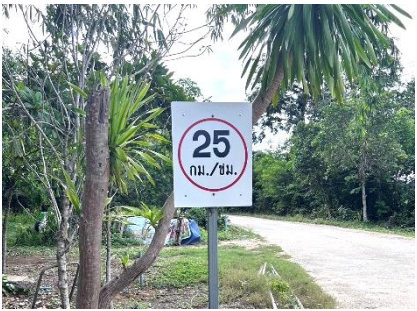
| มาตรการป้องกันและแก้ไข<br>ผลกระทบสิ่งแวดล้อม | ผลการปฏิบัติตามมาตรการฯ | ปัญหา อุปสรรค ที่ไม่สามารถปฏิบัติตาม<br>มาตรการ และแนวทางแก้ไข | ภาพประกอบ |
|---|---|---|---|
| 3. ควบคุมความเร็วของรถบรรทุกที่วิ่งเข้า-ออกจากพื้นที่<br>โครงการให้ใช้ความเร็วไม่เกิน 25 กม./ชม. | - โครงการได้กำหนดความเร็วของรถบรรทุกที่<br>สัญจรในเขตพื้นที่โครงการและถนนคอนกรีต<br>ช่วงก่อนออกสู่ทางหลวงหมายเลข 3222<br>ให้ใช้ความเร็วไม่เกิน 25 กิโลเมตรต่อชั่วโมง<br>พร้อมทั้งจัดทำป้ายจำกัดความเร็วติดตั้งไว้ริม<br>เส้นทางขนส่งแร่โดยสามารถมองเห็นได้<br>อย่างชัดเจน | - ไม่มี | <br>ป้ายจำกัดความเร็ว |

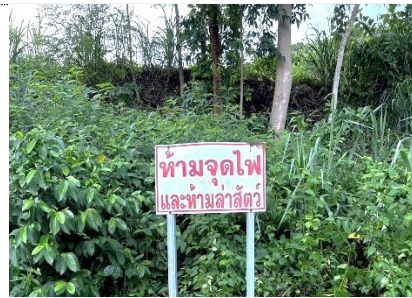
| มาตรการป้องกันและแก้ไข<br>ผลกระทบสิ่งแวดล้อม | ผลการปฏิบัติตามมาตรการฯ | ปัญหา อุปสรรค ที่ไม่สามารถปฏิบัติตาม<br>มาตรการ และแนวทางแก้ไข | ภาพประกอบ |
|---|---|---|---|
| 4. ห้ามมิให้มีการตัดต้นไม้หรือเผาป่าในบริเวณที่ไม่เกี่ยวข้อง<br>กับการทำเหมือง พร้อมทั้งปลูกต้นไม้เสริมในบริเวณที่มีต้นไม้<br>ขึ้นอยู่น้อยและดำเนินการฟื้นฟูพื้นที่ตามแผนการที่กำหนดไว้<br>โดยเคร่งครัด | - โครงการได้มีข้อกำหนดห้ามพนักงานมิให้ทำ<br>การตัดต้นไม้หรือเผาป่าในบริเวณที่ไม่<br>เกี่ยวข้องกับการทำเหมือง พร้อมทั้งจะ<br>ดำเนินการปลูกไม้ยืนต้นเสริมในบริเวณที่<br>แผนการฟื้นฟูกำหนดไว้ | - ไม่มี | <br>ป้ายเตือนห้ามจุดไฟและห้ามล่าสัตว์ป่า |

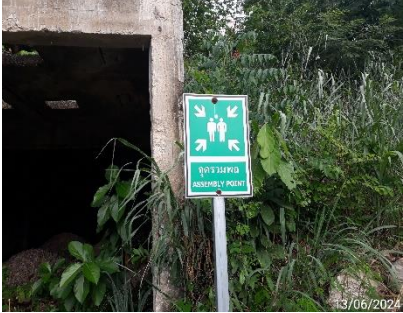
| มาตรการป้องกันและแก้ไขผลกระทบสิ่งแวดล้อม | ผลการปฏิบัติตามมาตรการฯ | ปัญหา อุปสรรค ที่ไม่สามารถปฏิบัติตามมาตรการ และแนวทางแก้ไข | ภาพประกอบ |
|---|---|---|---|
| 5. กำหนดจุดรวมพล หรือวางแผนอพยพคนงานเมื่อเกิดน้ำป่าไหลหลากหรือดินถล่ม | - โครงการได้จัดเตรียมจุดรวมพลไว้ซึ่งอยู่โซนพื้นที่ที่มีความปลอดภัยหากเกิดดินถล่ม | - ไม่มี | <br>จุดรวมพล |

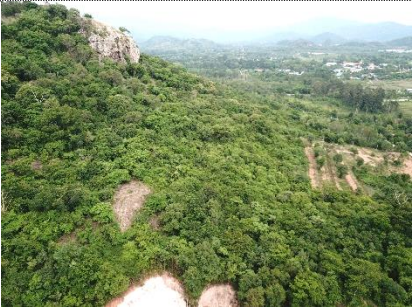
| มาตรการป้องกันและแก้ไขผลกระทบสิ่งแวดล้อม | ผลการปฏิบัติตามมาตรการฯ | ปัญหา อุปสรรค ที่ไม่สามารถปฏิบัติตามมาตรการ และแนวทางแก้ไข | ภาพประกอบ |
|---|---|---|---|
| 2. บริเวณที่ไม่เกี่ยวข้องกับการทำเหมืองจะต้องรักษาไว้ให้อยู่ในสภาพเดิมมากที่สุด เพื่อเป็นแนวป้องกันผลกระทบ (Buffer Zone) | - บริเวณที่ไม่มีส่วนเกี่ยวข้องกับการทำเหมืองโครงการได้คงสภาพตามธรรมชาติเดิมไว้เพื่อใช้เป็นพื้นที่กันชน (Buffer Zone) | - ไม่มี | <br>พื้นที่เว้นการทำเหมืองทางด้านทิศใต้ |

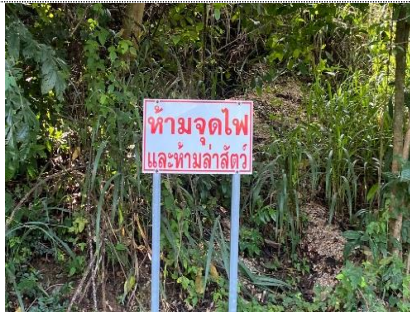
| มาตรการป้องกันและแก้ไข<br>ผลกระทบสิ่งแวดล้อม | ผลการปฏิบัติตามมาตรการฯ | ปัญหา อุปสรรค ที่ไม่สามารถปฏิบัติตาม<br>มาตรการ และแนวทางแก้ไข | ภาพประกอบ |
|---|---|---|---|
| 5. ต้องควบคุมกิจกรรมที่อาจส่งผลกระทบต่อทรัพยากรป่าไม้<br>และสัตว์ป่า โดยออกกฎระเบียบบังคับพนักงานของโครงการ<br>ห้ามตัดไม้ทำลายป่าบริเวณที่ไม่เกี่ยวข้องกับการทำเหมือง<br>ห้ามทำการล่าสัตว์รวมทั้งไข่ และตัวอ่อนของสัตว์ป่า หรือ<br>กระทำการอื่นใดอันเป็นการคุกคามต่อชีวิต และถิ่นที่อยู่<br>อาศัยของสัตว์ป่าทั้งในบริเวณพื้นที่โครงการและใกล้เคียง | - โครงการได้มีกฎข้อบังคับห้ามมิให้พนักงาน<br>ทำการตัดไม้ทำลายป่า รวมทั้งล่าสัตว์ในเขต<br>พื้นที่โครงการและพื้นที่ใกล้เคียง | - ไม่มี | <br>ป้ายเตือนห้ามจุดไฟและห้ามล่าสัตว์ป่า |

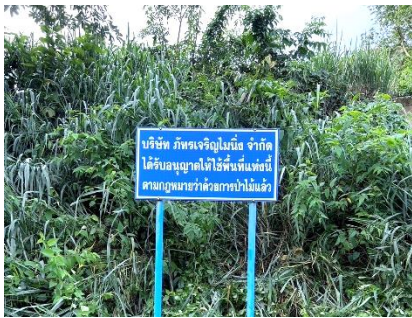
| มาตรการป้องกันและแก้ไข<br>ผลกระทบสิ่งแวดล้อม | ผลการปฏิบัติตามมาตรการฯ | ปัญหา อุปสรรค ที่ไม่สามารถปฏิบัติตาม<br>มาตรการ และแนวทางแก้ไข | ภาพประกอบ |
|---|---|---|---|
| 7. ให้ดูแลรักษาแผนป่าถาวรที่ระบุข้อความที่ป้ายว่า “บริษัท ภัทรเจริญไมนิ่ง จำกัด ได้รับอนุญาตให้ใช้พื้นที่แห่งนี้ตามกฎหมายว่าด้วยการป่าไม้แล้ว” ให้อยู่ในสภาพดีอยู่เสมอ | - โครงการได้ทำการดูแลรักษาป้ายที่ระบุข้อความที่ป้ายว่า “บริษัท ภัทรเจริญไมนิ่ง จำกัด ได้รับอนุญาตให้ใช้พื้นที่แห่งนี้ตามกฎหมายว่าด้วยการป่าไม้แล้ว” ให้อยู่ในสภาพดีอยู่เสมอ | - ไม่มี | <br>สภาพป่าในปัจจุบัน |

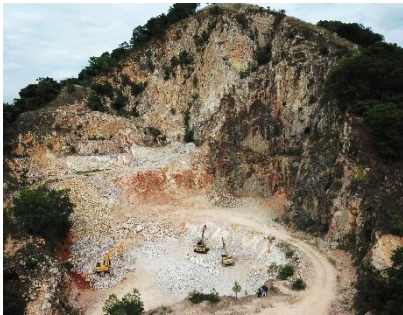
| มาตรการป้องกันและแก้ไข<br>ผลกระทบสิ่งแวดล้อม | ผลการปฏิบัติตามมาตรการฯ | ปัญหา อุปสรรค ที่ไม่สามารถปฏิบัติตาม<br>มาตรการ และแนวทางแก้ไข | ภาพประกอบ |
|---|---|---|---|
| 3) คุณค่าการใช้ประโยชน์ของมนุษย์<br>3.1) การใช้ประโยชน์ที่ดิน<br>1. กำหนดขอบเขตพื้นที่ทำเหมืองและพื้นที่รองรับกิจกรรมต่างๆ ให้ชัดเจนตามที่แผนผังกำหนด | - โครงการได้กำหนดขอบเขตการใช้ประโยชน์พื้นที่โครงการ ซึ่งเป็นไปตามแผนผังโครงการกำหนด เช่น พื้นที่ทำเหมือง พื้นที่โรงแต่งแร่ พื้นที่อาคารสำนักงาน อาคารเก็บวัสดุระเบิด และพื้นที่อื่นๆ | - ไม่มี | <br>หน้าเหมืองปัจจุบัน |

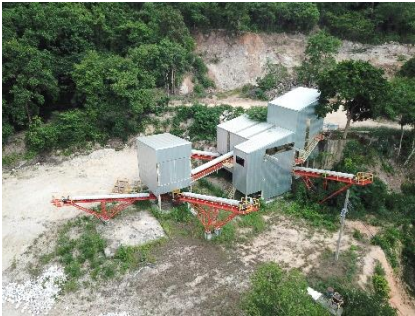
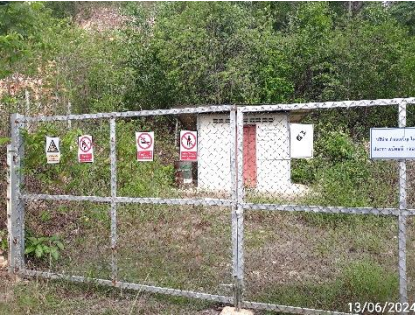
| มาตรการป้องกันและแก้ไข<br>ผลกระทบสิ่งแวดล้อม | ผลการปฏิบัติตามมาตรการฯ | ปัญหา อุปสรรค ที่ไม่สามารถปฏิบัติตาม<br>มาตรการ และแนวทางแก้ไข | ภาพประกอบ |
|---|---|---|---|
| | | | <div><p>โรงแต่งแร่</p><p>อาคารเก็บวัตถุดิบ</p></div> |

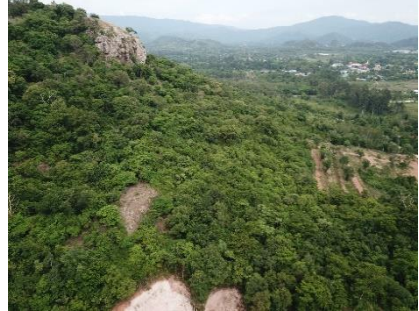
| มาตรการป้องกันและแก้ไข<br>ผลกระทบสิ่งแวดล้อม | ผลการปฏิบัติตามมาตรการฯ | ปัญหา อุปสรรค ที่ไม่สามารถปฏิบัติตาม<br>มาตรการ และแนวทางแก้ไข | ภาพประกอบ |
|---|---|---|---|
| 2. บริเวณพื้นที่ที่ไม่เกี่ยวข้องกับการทำเหมืองให้คงสภาพเดิมไว้ให้มากที่สุด เพื่อเป็นแนวป้องกันผลกระทบสิ่งแวดล้อม (Buffer Zone) | - บริเวณที่ไม่เกี่ยวข้องกับการทำเหมืองโครงการได้คงสภาพตามธรรมชาติเดิมไว้เพื่อเป็นแนวป้องกันผลกระทบสิ่งแวดล้อม (Buffer Zone) | - ไม่มี | <br>พื้นที่กันชนทางด้านทิศตะวันตกและทิศใต้ |

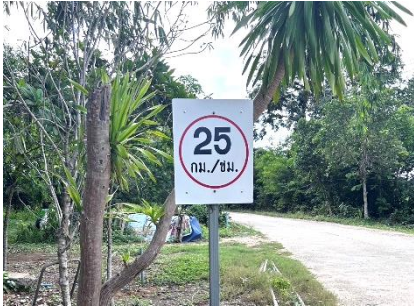
| มาตรการป้องกันและแก้ไข<br>ผลกระทบสิ่งแวดล้อม | ผลการปฏิบัติตามมาตรการฯ | ปัญหา อุปสรรค ที่ไม่สามารถปฏิบัติตาม<br>มาตรการ และแนวทางแก้ไข | ภาพประกอบ |
|---|---|---|---|
| <b>3.3) การคมนาคม</b><br>1. รถบรรทุกแต่ละคันต้องบรรทุกน้ำหนักไม่เกินพิกัดตาม<br>ราชการกำหนด พร้อมทั้งควบคุมความเร็วของรถไม่เกิน 25<br>กม./ชม. และขับด้วยความระมัดระวังเป็นพิเศษในช่วงที่<br>ผ่านชุมชนก่อนออกสู่ทางหลวงหมายเลข 3222 เพื่อป้องกัน<br>การเกิดอุบัติเหตุ | - โครงการได้กำชับพนักงานขับรถบรรทุกให้<br>บรรทุกด้วยน้ำหนักที่เป็นไปตามกฎหมาย<br>กำหนด<br>- โครงการได้กำชับให้พนักงานขับรถบรรทุก<br>ขับรถด้วยความเร็วไม่เกิน 25 กิโลเมตรต่อ<br>ชั่วโมง ในเขตพื้นที่โครงการและถนน<br>คอนกรีตก่อนออกสู่ทางหลวงหมายเลข<br>3222 พร้อมทั้งติดตั้งป้ายจำกัดความเร็วริม<br>เส้นทางดังกล่าว | - ไม่มี | <br>ป้ายจำกัดความเร็ว |

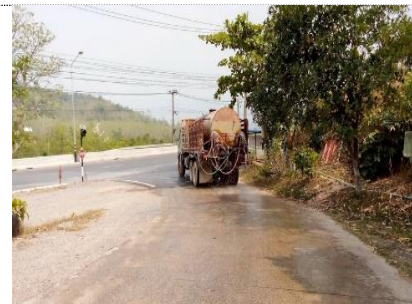
| มาตรการป้องกันและแก้ไข<br>ผลกระทบสิ่งแวดล้อม | ผลการปฏิบัติตามมาตรการฯ | ปัญหา อุปสรรค ที่ไม่สามารถปฏิบัติตาม<br>มาตรการ และแนวทางแก้ไข | ภาพประกอบ |
|---|---|---|---|
| 5. ตรวจสอบตราเส้นทางขนส่งแร่อย่างสม่ำเสมอ โดยเฉพาะช่วงบรรจบกับทางหลวงหมายเลข 3222 หากพบว่ามีเศษดินเศษหินร่วงหล่นหรือมีฝุ่นดินเกาะผิวถนนให้รีบดำเนินการเก็บกวาดและทำความสะอาดทันที | - โครงการได้จัดให้มีเจ้าหน้าที่คอยตรวจสอบตราถนนคอนกรีตช่วงจากพื้นที่โครงการถึงทางหลวงหมายเลข 3222 อยู่เสมอ หากพบว่ามีเศษหิน เศษดินร่วงหล่นจะรีบทำการเก็บกวาดโดยเร่งด่วน รวมทั้งได้จัดให้มีรถบรรทุกน้ำฉีดพรมอยู่เป็นประจำ | - ไม่มี | <br>รถบรรทุกน้ำฉีดพรมช่วงถนนคอนกรีต |

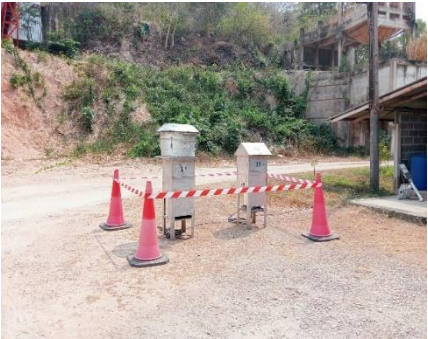
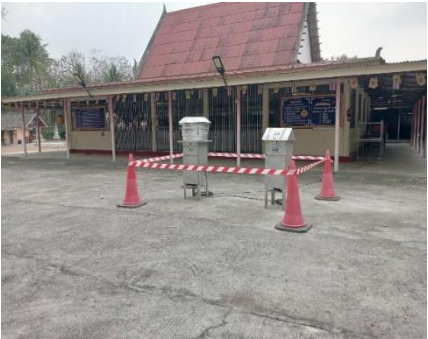
| มาตรการติดตามตรวจสอบ<br>ผลกระทบสิ่งแวดล้อม | ผลการปฏิบัติตามมาตรการฯ | ปัญหา อุปสรรค ที่ไม่สามารถปฏิบัติตาม<br>มาตรการ และแนวทางแก้ไข | ภาพประกอบ |
|---|---|---|---|
| <p><b>1. คุณภาพอากาศ</b></p> <p>ให้ทำการตรวจวัดคุณภาพอากาศในรูปของฝุ่น<br/>ละอองรวม (TSP) และฝุ่นละอองขนาดเล็กไม่เกิน 10<br/>ไมครอน (PM-10) จำนวน 3 สถานี ได้แก่</p> <ul style="list-style-type: none"> <li>- โรงแต่งแร่ของโครงการ</li> <li>- วัดตาดใต้</li> <li>- โรงเรียนชุมชนวัดบำรุงธรรม</li> </ul> <p>ปีละ 2 ครั้ง สถานีละ 3 วันต่อเนื่อง (เดือนมีนาคม<br/>และเดือนพฤศจิกายน)</p> | <p>- ได้ทำการตรวจวัดปริมาณฝุ่นละอองแขวนลอย<br/>ทั้งหมดบรรยากาศ (TSP) และปริมาณฝุ่นละออง<br/>ขนาดเล็ก (PM-10) จำนวน 3 สถานี ตามเงื่อนไข<br/>กำหนด ในช่วงวันที่ 2-5 มีนาคม 2567 พบว่า มีค่า<br/>TSP อยู่ในช่วง 0.180-0.222 มิลลิกรัม/ลูกบาศก์<br/>เมตร และค่า PM-10 อยู่ในช่วง 0.078-0.088<br/>มิลลิกรัม/ลูกบาศก์เมตร ซึ่งมีค่าอยู่ในเกณฑ์<br/>มาตรฐานตามประกาศคณะกรรมการสิ่งแวดล้อม<br/>แห่งชาติฉบับที่ 24 พ.ศ. 2547 เรื่องกำหนด<br/>มาตรฐานคุณภาพอากาศในบรรยากาศโดยทั่วไป</p> | <p>-ไม่มี</p> | <p>การตรวจวัดคุณภาพอากาศ<br/>บริเวณโรงแต่งแร่ของโครงการ</p> <p>การตรวจวัดคุณภาพอากาศ<br/>บริเวณวัดตาดใต้</p> |

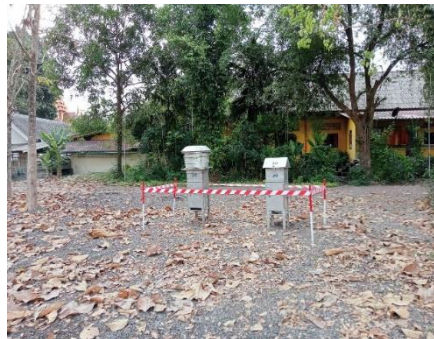
| มาตรการติดตามตรวจสอบ<br>ผลกระทบสิ่งแวดล้อม | ผลการปฏิบัติตามมาตรการฯ | ปัญหา อุปสรรค ที่ไม่สามารถปฏิบัติตาม<br>มาตรการ และแนวทางแก้ไข | ภาพประกอบ |
|---|---|---|---|
| | | | <p>การตรวจวัดคุณภาพอากาศ<br/>บริเวณโรงเรียนชุมชนวัดบำรุงธรรม</p> |

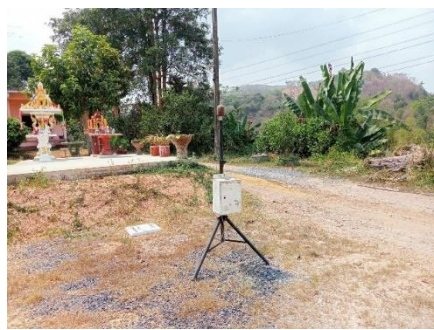
| มาตรการติดตามตรวจสอบ<br>ผลกระทบสิ่งแวดล้อม | ผลการปฏิบัติตามมาตรการฯ | ปัญหา อุปสรรค ที่ไม่สามารถปฏิบัติตาม<br>มาตรการ และแนวทางแก้ไข | ภาพประกอบ |
|---|---|---|---|
| <b>2. ระดับเสียง</b><br>ให้ทำการตรวจวัดระดับเสียงเฉลี่ยในรอบ 24 ชั่วโมง และระดับเสียงสูงสุด จำนวน 3 สถานี ได้แก่<br>- โรงแต่งแร่ของโครงการ<br>- วัดตาดใต้<br>- โรงเรียนชุมชนวัดบำรุงธรรม<br>ปีละ 2 ครั้ง สถานีละ 3 วันต่อเนื่อง (เดือนมีนาคมและเดือนพฤศจิกายน) | - ได้ทำการตรวจวัดระดับเสียงเฉลี่ยในรอบ 24 ชั่วโมง และระดับเสียงสูงสุด จำนวน 3 สถานี ตามเงื่อนไขกำหนด ในช่วงวันที่ 2-5 มีนาคม 2567 พบว่ามีค่าระดับเสียงเฉลี่ย 24 ชั่วโมง อยู่ในช่วง 50.0-59.4 เดซิเบล เอ และค่า ระดับเสียง สูงสุด อยู่ในช่วง 74.2-100.4 เดซิเบล เอ ซึ่งมีค่า อยู่ในเกณฑ์มาตรฐานตามประกาศคณะกรรมการ สิ่งแวดล้อมแห่งชาติฉบับที่ 15 พ.ศ. 2540 เรื่อง กำหนดมาตรฐานระดับเสียงโดยทั่วไป | - ไม่มี | <p>การตรวจวัดระดับเสียง<br/>บริเวณโรงแต่งแร่ของโครงการ</p> |

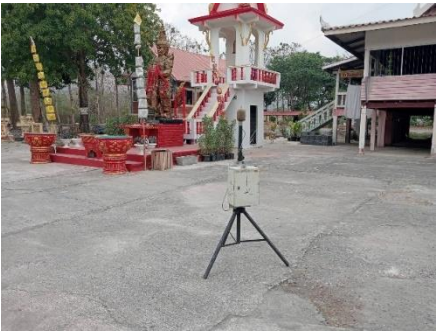
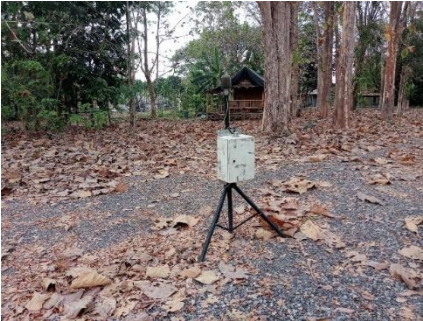
| มาตรการติดตามตรวจสอบ<br>ผลกระทบสิ่งแวดล้อม | ผลการปฏิบัติตามมาตรการฯ | ปัญหา อุปสรรค ที่ไม่สามารถปฏิบัติตาม<br>มาตรการ และแนวทางแก้ไข | ภาพประกอบ |
|---|---|---|---|
| | | | <div><p>การตรวจวัดระดับเสียง<br/>บริเวณวัดตาใต้</p><p>การตรวจวัดระดับเสียง<br/>บริเวณโรงเรียนชุมชนวัดบำรุงธรรม</p></div> |

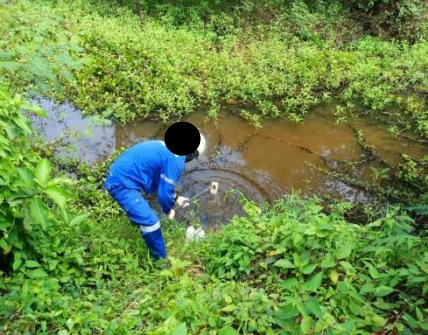
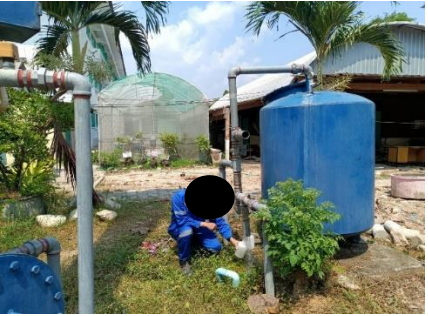
| มาตรการติดตามตรวจสอบ<br>ผลกระทบสิ่งแวดล้อม | ผลการปฏิบัติตามมาตรการฯ | ปัญหา อุปสรรค ที่ไม่สามารถปฏิบัติตาม<br>มาตรการ และแนวทางแก้ไข | ภาพประกอบ |
|---|---|---|---|
| <b>4. คุณภาพน้ำ</b><br>ให้ตรวจวิเคราะห์คุณภาพน้ำผิวดิน และแหล่งน้ำใช้<br>ของชุมชน โดยมีพารามิเตอร์ที่วิเคราะห์ ได้แก่ pH,<br>Turbidity, Total Suspended Solids, Total<br>Dissolved Solids, Total Hardness, Sulfate, Total<br>Iron, Arsenic, Cadmium และ Lead น้ำผิวดิน<br>จำนวน 1 สถานี ได้แก่ คลองห้วยกรวด แหล่งน้ำใช้<br>ชุมชน จำนวน 3 สถานี ได้แก่ น้ำประปาบ้านบำรุง<br>ธรรม น้ำประปาบาดาลบ้านตาใต้ และน้ำประปา<br>บาดาลบ้านหนองแห่น ปิละ 2 ครั้ง สถานีละ 3 วัน<br>ต่อเนื่อง (เดือนมีนาคมและเดือนพฤศจิกายน) | - ทำการเก็บตัวอย่างน้ำผิวดินบริเวณคลองห้วย<br>กรวด เมื่อวันที่ 4 มีนาคม 2567 ตามเงื่อนไข<br>กำหนด พบว่าผลการวิเคราะห์คุณภาพน้ำมีค่า<br>อยู่ในเกณฑ์มาตรฐานตามประกาศ<br>คณะกรรมการสิ่งแวดล้อมแห่งชาติฉบับที่ 8 พ.ศ.<br>2537 เรื่อง กำหนดมาตรฐานคุณภาพน้ำในแหล่ง<br>น้ำผิวดินประเภท 3<br>- ทำการเก็บตัวอย่างน้ำใต้ดินซึ่งเป็นน้ำประปา<br>บาดาลทั้ง 3 ชุมชน ตามเงื่อนไขสิ่งแวดล้อม<br>กำหนด ในวันที่ 4 มีนาคม 2567 พบว่า ดัชนี<br>ต่างๆ ที่ทำการวิเคราะห์มีค่าอยู่ในเกณฑ์อนุโลม<br>สูงสุด ตามประกาศกระทรวงทรัพยากรธรรมชาติและ<br>สิ่งแวดล้อม พ.ศ. 2548 เรื่อง กำหนด<br>หลักเกณฑ์และมาตรการในทางวิชาการสำหรับ<br>การป้องกันด้านสาธารณสุขและการป้องกันใน<br>เรื่องสิ่งแวดล้อมเป็นพิษ | - ไม่มี | <br>เก็บตัวอย่างน้ำประปาบริเวณคลองห้วยกรวด<br><br>เก็บตัวอย่างน้ำประปาบ้านบำรุงธรรม |

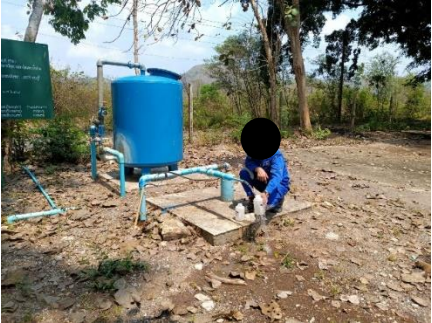
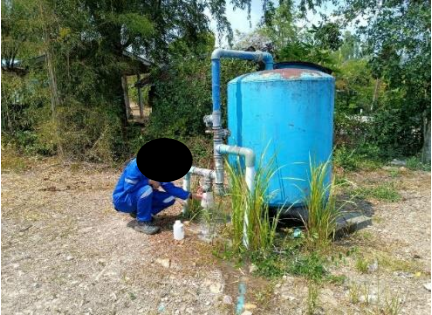
| มาตรการติดตามตรวจสอบ<br>ผลกระทบสิ่งแวดล้อม | ผลการปฏิบัติตามมาตรการฯ | ปัญหา อุปสรรค ที่ไม่สามารถปฏิบัติตาม<br>มาตรการ และแนวทางแก้ไข | ภาพประกอบ |
|---|---|---|---|
| | | | <div><p>เก็บตัวอย่างน้ำประปาบาดาลบ้านตาตได้</p></div> <div><p>เก็บตัวอย่างน้ำประปาบาดาลบ้านหนองแหน</p></div> |
