บทที่ 2 ผลการดำเนินการตามมาตรการป้องกันและแก้ไขผลกระทบสิ่งแวดล้อม

ตารางที่ 2.1-1 ผลการดำเนินการตามมาตรการป้องกันและแก้ไขผลกระทบสิ่งแวดล้อมทั่วไป

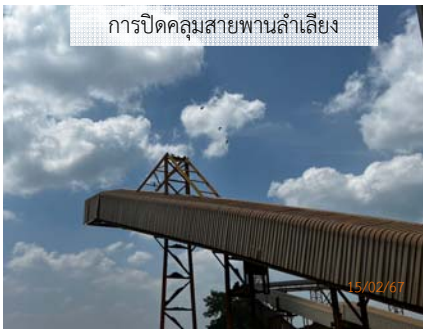
มาตรการป้องกันและแก้ไขผลกระทบสิ่งแวดล้อม และมาตรการติดตามตรวจสอบผลกระทบสิ่งแวดล้อม	ผลการปฏิบัติตามมาตรการ	ปัญหา อุปสรรคที่ไม่สามารถปฏิบัติ ตามมาตรการและแนวทางแก้ไข	ภาพประกอบมาตรการ
2.6 การลำเลียงแร่โดยสายพานลำเลียงให้มีการสเปรย์น้ำ และใช้วัสดุปิดคลุมระบบสายพานลำเลียง	- จัดสร้างหลังคาปิดคลุมสายพานลำเลียงและ ติดตั้งจุดสเปรย์น้ำบริเวณสายพานลำเลียงเพื่อ ช่วยลดการฟุ้งกระจายของฝุ่นละออง	ไม่มี

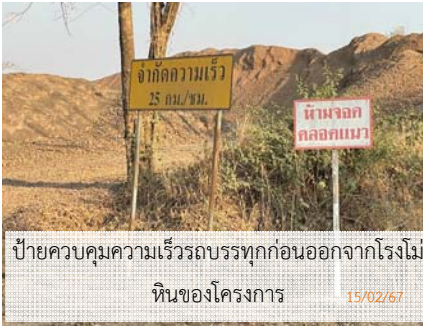
3. เสียง 3.1 ให้จำกัดความเร็วรถบรรทุกไม่เกิน 25 กม./ชม. สำหรับรถที่วิ่งภายในโครงการ	- มีป้ายแจ้งเตือนให้ใช้ความเร็วไม่เกิน 25 กม./ ชม. ไว้บริเวณเส้นทางขนส่งแร่ภายในพื้นที่ โครงการ	- ไม่มี

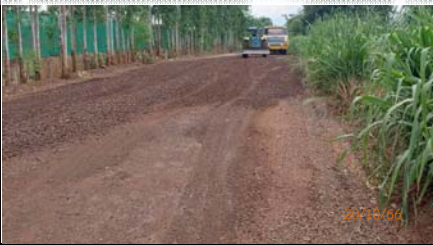
มาตรการป้องกันและแก้ไขผลกระทบสิ่งแวดล้อม และมาตรการติดตามตรวจสอบผลกระทบสิ่งแวดล้อม	ผลการปฏิบัติตามมาตรการ	ปัญหา อุปสรรคที่ไม่สามารถปฏิบัติ ตามมาตรการและแนวทางแก้ไข	ภาพประกอบมาตรการ
			ปรับปรุงซ่อมแซมถนนเส้นทางขนส่งแร่ช่วงออกจาก โรงโม่หินของโครงการ
