การติดตามตรวจสอบการปฏิบัติตามมาตรการป้องกันและแก้ไขผลกระทบสิ่งแวดล้อม โครงการ AIA East Gateway (อาคารเอไอเอ อีสต์เกตเวย์) (ระยะดำเนินการ) ของ บริษัท เอไอเอ จำกัด ระหว่างเดือนมกราคม-มิถุนายน พ.ศ. 2567 ดำเนินการติดตามตรวจสอบโดยนักวิชาการสิ่งแวดล้อม บริษัท ยูไนเต็ด แอนนาลิสต์ แอนด์ เอ็นจิเนียริง คอนซัลแตนท์ จำกัด ร่วมกับผู้แทนบริหารอาคารของ บริษัท เอไอเอ จำกัด และผู้ปฏิบัติงาน ซึ่งดำเนินการติดตามตรวจสอบเมื่อวันที่ 10 พฤษภาคม พ.ศ. 2567 ตามแผนการปฏิบัติตามมาตรการป้องกันและแก้ไขผลกระทบสิ่งแวดล้อมของโครงการที่ได้รับความเห็นชอบจากสำนักงานนโยบายและแผนทรัพยากรธรรมชาติและสิ่งแวดล้อม ตามหนังสือเลขที่ ทส 1010.5/17501 ลงวันที่ 20 ธันวาคม พ.ศ. 2562 แสดงดังภาคผนวก ก-2 โดยมีมาตรการทั่วไปและสิ่งแวดล้อมดังนี้

ตารางที่ 2-1 ผลการปฏิบัติตามมาตรการป้องกันและแก้ไขผลกระทบสิ่งแวดล้อมของ โครงการ AIA East Gateway (อาคารเอไอเอ อีสต์ เกตเวย์) (ระยะดำเนินการ)
ระหว่างเดือนมกราคม-มิถุนายน พ.ศ. 2567

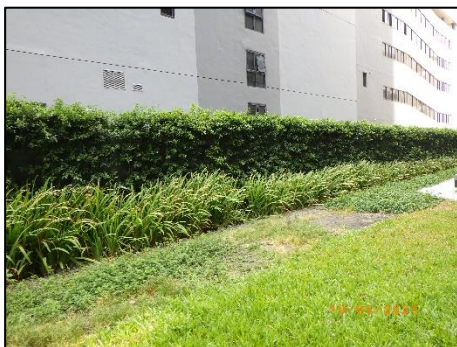
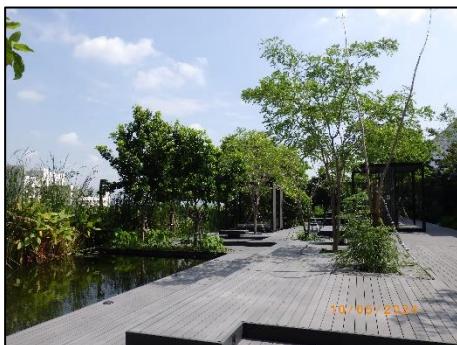
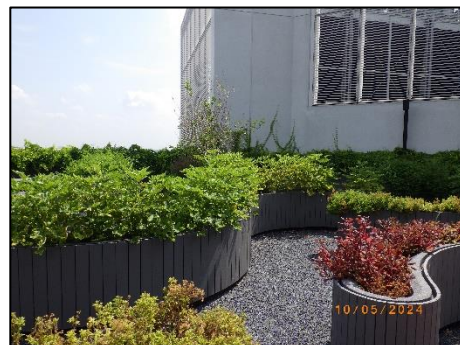
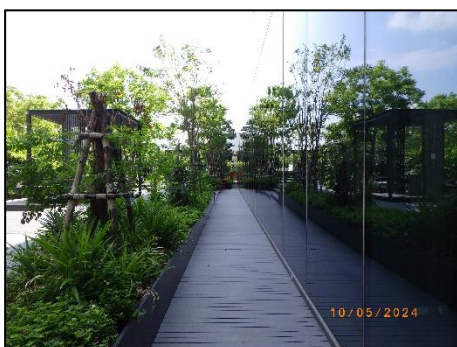
รูปที่ 2-3 พื้นที่สีเขียวภายในโครงการ

3. บำรุงรักษาและดูแลพื้นที่สีเขียวให้มีความสวยงามอย่างสม่ำเสมอ	- โครงการจัดให้มีพนักงานดูแลสวน บำรุงรักษาและดูแลพื้นที่สีเขียวของโครงการให้มีความสวยงามและมีความสมบูรณ์ อย่างสม่ำเสมอ	-	รูปที่ 2-3

4. ดูแล ตัดแต่งทรงพุ่มและกิ่งก้านของต้นไม้เป็นประจำ เพื่อความสวยงาม และไม่ให้น้ำไหลเข้าในเขตที่ดินบุคคลอื่น	- โครงการจัดให้มีพนักงานดูแลสวน บำรุงรักษาและดูแลพื้นที่สีเขียวของโครงการให้มีความสวยงามและมีความสมบูรณ์อย่างสม่ำเสมอ และไม่ให้น้ำไหลเข้าในเขตที่ดินบุคคลอื่น	-	รูปที่ 2-3
