รายงานผลการปฏิบัติตามมาตรการป้องกันและแก้ไขผลกระทบสิ่งแวดล้อม
และมาตรการติดตามตรวจสอบคุณภาพสิ่งแวดล้อม ในระยะดำเนินการ
โครงการ 140 Wireless

ถนนวิฑู แขวงลุมพินี เขตปทุมวัน กรุงเทพมหานคร

ระหว่างเดือนมกราคม - มิถุนายน พ.ศ. 2567

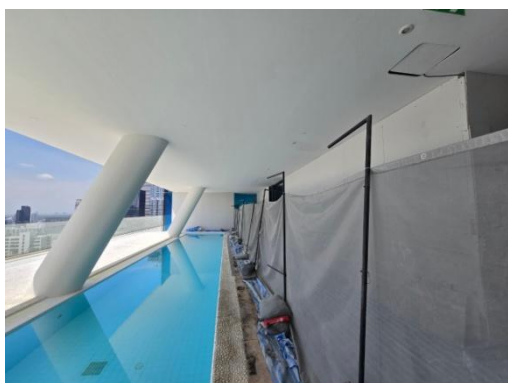
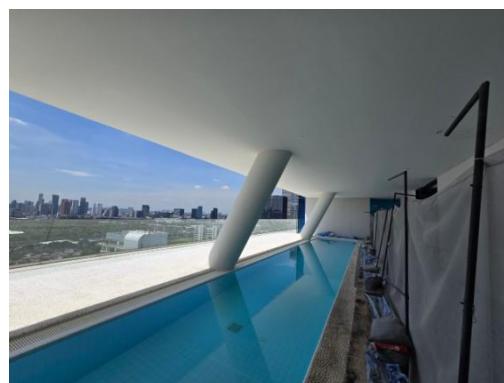
รูปที่ 2-56 บริเวณสระว่ายน้ำ (อยู่ระหว่างการดำเนินการ)

4. สระว่ายน้ำ 4.1 โครงสร้างสระว่ายน้ำ	- พื้นสระว่ายน้ำ - อุปกรณ์ไฟฟ้าบริเวณสระว่ายน้ำ	- สภาพไม่แตกร้าว - สภาพพร้อมใช้งานไม่ชำรุด	- สัปดาห์ละ 1 ครั้ง ตลอดระยะเวลาเปิดดำเนินการ - สัปดาห์ละ 1 ครั้ง ตลอดระยะเวลาเปิดดำเนินการ	- โครงการจัดให้มีสระว่ายน้ำของโครงการ ซึ่งปัจจุบันอยู่ในช่วงการทดสอบการเดินระบบสระว่ายน้ำของโครงการ	รูปที่ 2-56 ภาคผนวก ค

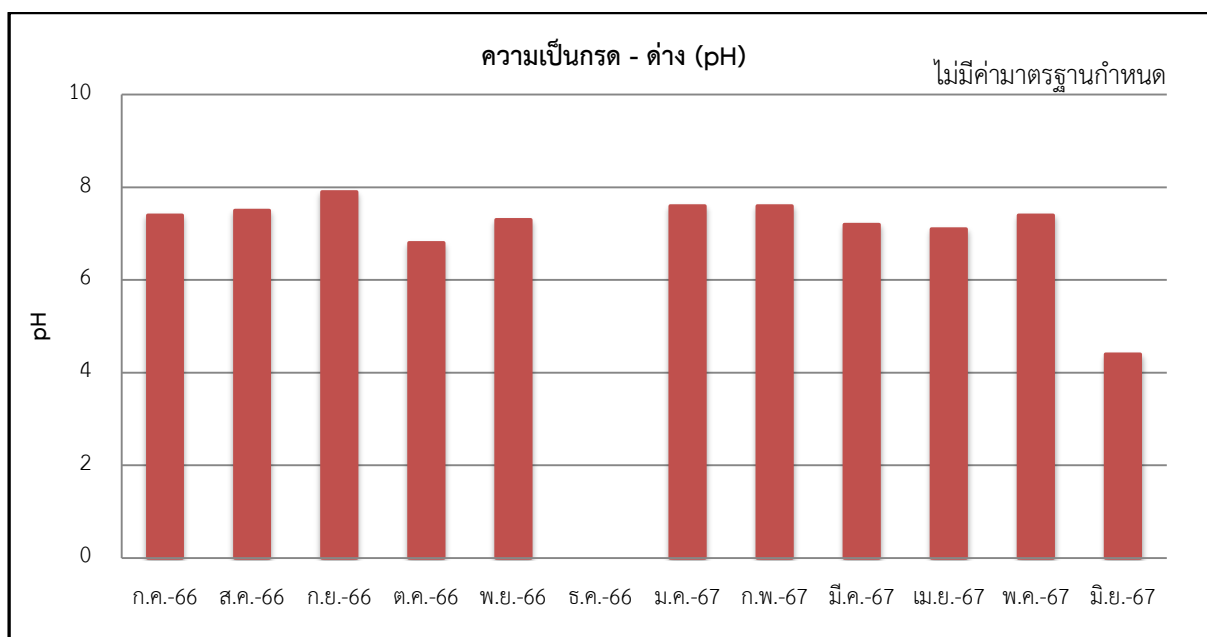
รูปที่ 3-2 เปรียบเทียบผลการติดตามตรวจสอบคุณภาพน้ำทิ้งบริเวณจุดบ่อสูบน้ำเสีย (ก่อนการบำบัด)
ระหว่างเดือนกรกฎาคม พ.ศ. 2566 - มิถุนายน พ.ศ. 2567

เมื่อนำผลการตรวจวัดมาเปรียบเทียบกับค่ามาตรฐานกำหนด พบว่า ผลการตรวจวัดส่วนใหญ่มีค่าอยู่ในเกณฑ์มาตรฐานกำหนด ยกเว้นค่า pH บริเวณจุดบ่อสูบน้ำเสีย (หลังการบำบัด) และบริเวณจุดบ่อตรวจคุณภาพน้ำ (ก่อนระบายออกสู่ภายนอกโครงการ) ในบางเดือนมีค่าต่ำกว่าเกณฑ์มาตรฐานกำหนด ตามประกาศกระทรวงทรัพยากรธรรมชาติและสิ่งแวดล้อม เรื่อง กำหนดมาตรฐานควบคุมการระบายน้ำทิ้งจากอาคารบางประเภทและบางขนาด พ.ศ. 2548 (อาคารประเภท ข) และแสดงผลการตรวจวัด ดังแสดงในตารางที่ 3-2 ถึงตารางที่ 3-7 และรูปที่ 3-2 ถึงรูปที่ 3-4

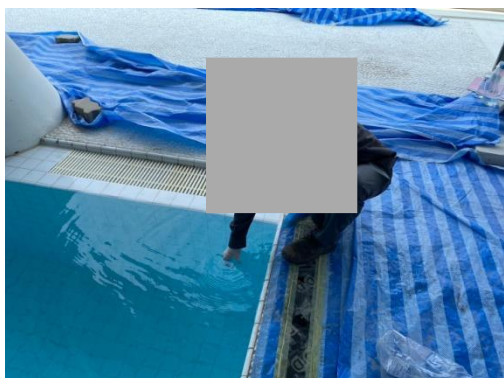
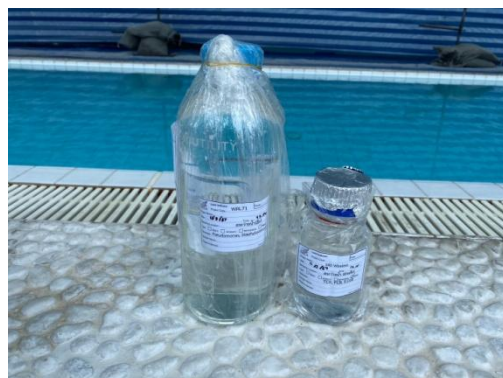
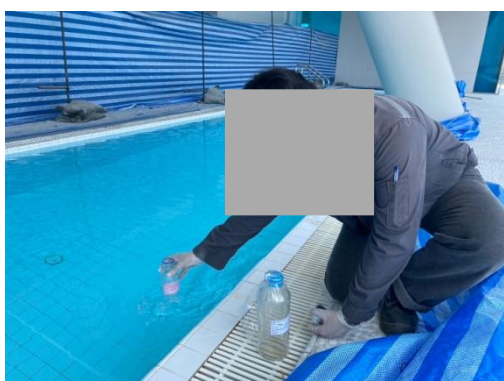
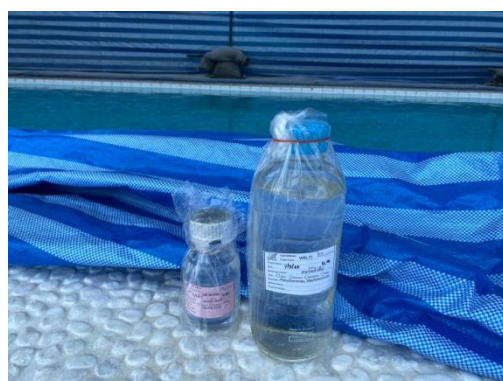
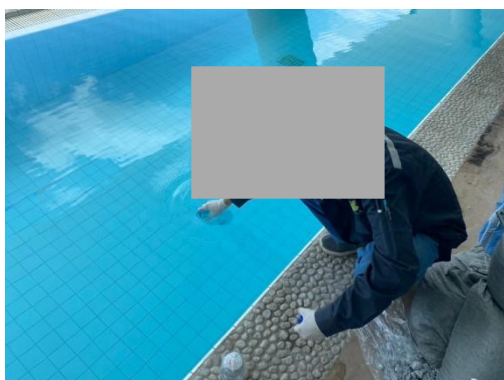
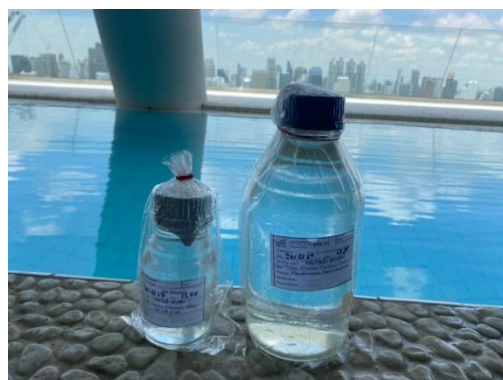
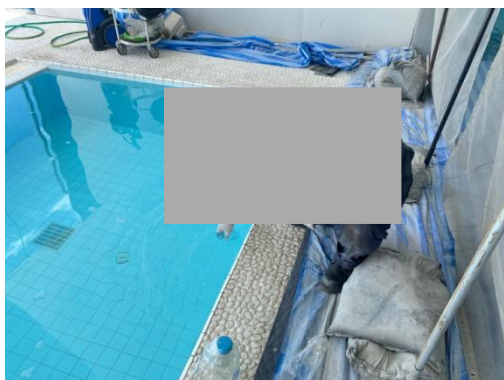
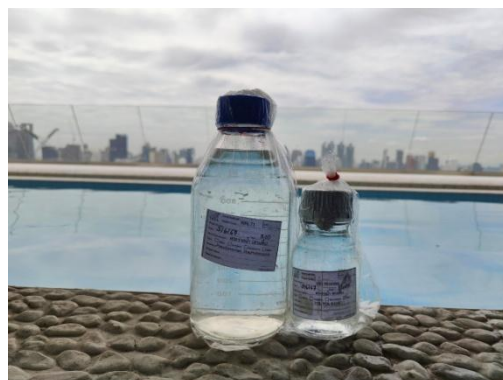
รูปที่ 3-5 แสดงการเก็บตัวอย่างคุณภาพน้ำสระว่ายน้ำ ระหว่างเดือนมกราคม - มิถุนายน พ.ศ. 2567

ดำเนินการเก็บตัวอย่างน้ำ สระว่ายน้ำของโครงการ 140 Wireless ในระยะเปิดดำเนินการ ทางโครงการดำเนินการตรวจวัดในช่วงเดือนมกราคม-มิถุนายน พ.ศ. 2567 จำนวน 2 จุด ได้แก่ สระว่ายน้ำส่วนต้นและสระว่ายน้ำส่วนลึก ซึ่งจะมีการตรวจวัด Total Coliform Bacteria, Fecal Coliform Bacteria, Escherichia coli, Staphylococcus aureus และ Pseudomonas aeruginosa สัปดาห์ละ 1 ครั้ง (แสดงการเก็บตัวอย่างคุณภาพน้ำสระว่ายน้ำ ระหว่างเดือนมกราคม - มิถุนายน พ.ศ. 2567 ดังแสดงในรูปที่ 3-5)

เมื่อนำผลการตรวจวัดมาเปรียบเทียบกับค่ามาตรฐานกำหนด พบว่า มีค่าอยู่ในเกณฑ์มาตรฐานกำหนดตามคำแนะนำของคณะกรรมการสาธารณสุข ฉบับที่ 1/2550 เรื่อง การควบคุมการประกอบกิจการสระว่ายน้ำหรือกิจการอื่นๆในทำนองเดียวกัน ซึ่งผลการตรวจวัด แสดงดังตารางที่ 3-8 ถึงตารางที่ 3-9 และรูปที่ 3-6

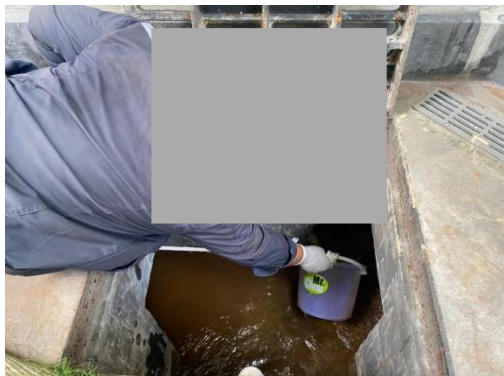
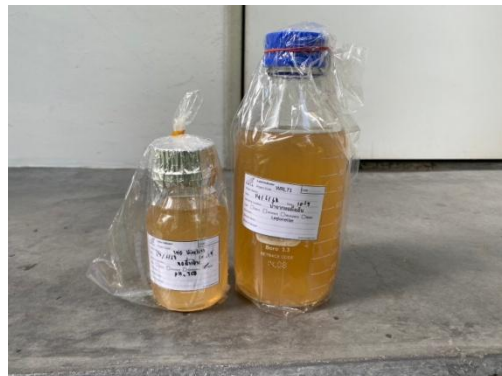
รูปที่ 3-7 แสดงการเก็บตัวอย่างคุณภาพน้ำจากท่อผึ่งเย็น ระหว่างเดือนมกราคม - มิถุนายน พ.ศ. 2567

ดำเนินการเก็บตัวอย่างน้ำจากหอผึ่งเย็นของโครงการ 140 Wireless ในระยะเปิดดำเนินการ ทางโครงการดำเนินการตรวจวัดในเดือนมิถุนายน พ.ศ. 2567 จำนวน 3 จุด ได้แก่ บริเวณจุดที่น้ำไหลเข้ามาเติมในระบบ, ในอ่างรองรับน้ำ และท่อน้ำทิ้งจากหอผึ่งเย็น 6 เดือนครั้ง ซึ่งจะมีการตรวจวัด pH, Total Coliform Bacteria และ Legionellar (แสดงการเก็บตัวอย่างคุณภาพน้ำจากหอผึ่งเย็น ระหว่างเดือนมกราคม - มิถุนายน พ.ศ. 2567 ดังแสดงในรูปที่ 3-7)

เมื่อนำผลการตรวจวัดมาเปรียบเทียบกับค่ามาตรฐานกำหนด ผลการตรวจวัดมีค่าอยู่ในเกณฑ์มาตรฐานกำหนด มาตรฐานตามประกาศกรมอนามัย เรื่องข้อปฏิบัติการควบคุมเชื้อลีสี่โอเนลลาในหอผึ่งเย็นของอาคารในประเทศไทยฝ่ายพัฒนาอนามัยสิ่งแวดล้อมชุมชนและเมืองสำนักงานอนามัยสิ่งแวดล้อม กรมอนามัย มกราคม พ.ศ. 2544 ซึ่งผลการตรวจวัด แสดงดังตารางที่ 3-10
