รายงานการปฏิบัติตามมาตรการป้องกัน
และแก้ไขผลกระทบสิ่งแวดล้อม
และมาตรการติดตามตรวจสอบผลกระทบสิ่งแวดล้อม
ประจำเดือนมกราคม-มิถุนายน 2567

โครงการโรงแรมชามา เลควิว อโศก

บริษัท เจอาร์ คิวชู บิซิเนส ดีเวลอปเมนต์ (ไทยแลนด์) จำกัด

บริษัท อีสเทิร์น ไทย คอนซัลตัง 1992 จำกัด

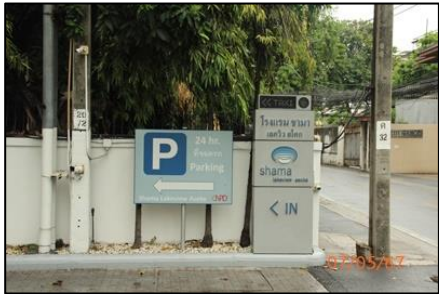
<p>รูปที่ 2.1 เส้นทางเข้า-ออกโครงการ</p>

ผลกระทบสิ่งแวดล้อม	มาตรการป้องกันและแก้ไขผลกระทบสิ่งแวดล้อม	รายละเอียดการปฏิบัติจริง	ปัญหาและแนวทางแก้ไข	การอ้างอิง
1. คุณภาพอากาศ และระดับเสียง	1. จัดระบบการเดินรถและเส้นทางเข้า – ออก โครงการให้เหมาะสมกับสภาพการจราจรภายนอก เพื่อลดปัญหามลพิษจากการจราจรติดขัดโดยมี เจ้าหน้าที่คอยอำนวยความสะดวก	- โครงการได้จัดระบบเดินรถที่เหมาะสมและมีเจ้าหน้าที่ คอยอำนวยความสะดวกบริเวณทางเข้า – ออกของ โครงการ เพื่อลดปัญหามลพิษจากการจราจรติดขัด (รูปที่ 2.1 และรูปที่ 2.2)	- ไม่พบปัญหา

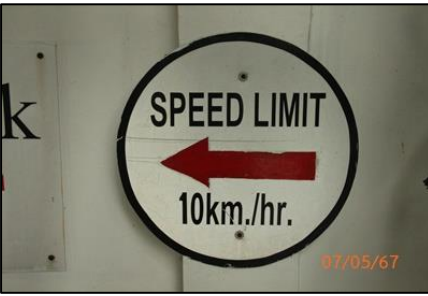
<p>รูปที่ 2.5 ป้ายห้ามบีบแตรและจำกัดความเร็ว</p>

ผลกระทบสิ่งแวดล้อม	มาตรการป้องกันและแก้ไขผลกระทบสิ่งแวดล้อม	รายละเอียดการปฏิบัติจริง	ปัญหาและแนวทางแก้ไข	การอ้างอิง
1. คุณภาพอากาศ และระดับเสียง (ต่อ)	4. ติดตั้งป้ายห้ามบีบแตรหรือเหยียบคันเร่งให้มีเสียงดัง รวมทั้งต้องติดตั้งป้ายจำกัดความเร็วที่วิ่งภายในพื้นที่โครงการไม่เกิน 30 กม./ชม.	- โครงการได้กำชับให้ผู้พักอาศัยรวมถึงเจ้าหน้าที่ห้ามบีบแตรหรือเหยียบคันเร่ง ซึ่งอาจก่อให้เกิดเสียงดังได้ และมีการติดป้ายจำกัดความเร็วของรถยนต์ไม่เกิน 10 กม./ชม. (รูปที่ 2.5)	- ไม่พบปัญหา

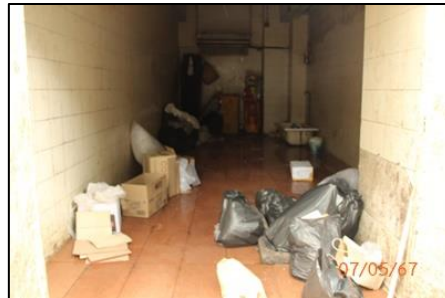
ผลกระทบสิ่งแวดล้อม	มาตรการป้องกันและแก้ไขผลกระทบสิ่งแวดล้อม	รายละเอียดการปฏิบัติจริง	ปัญหาและแนวทางแก้ไข	การอ้างอิง
6. การกำจัดมูลฝอย	1. ห้องพักมูลฝอยที่ทางโครงการจัดเตรียมไว้บริเวณชั้น 1 ของอาคาร A มีขนาดกว้าง × ยาว × สูง เท่ากับ 2.8 × 0.8 × 3.2 ม. คิดเป็นปริมาตร 45 ลบ.ม. ซึ่งสามารถเก็บมูลฝอยที่เกิดขึ้นได้ประมาณ 9 วัน ในกรณีที่ไม่มีรถมาเก็บขนมูลฝอย	- โครงการมีห้องพักมูลฝอยบริเวณชั้น 1 ของอาคาร A และมีการคัดแยกประเภทมูลฝอย (รูปที่ 2.16) ซึ่งจะมีรถเก็บขนมูลฝอยของสำนักงานเขตคลองเตยมาเก็บขนมูลฝอยเป็นประจำทุกวัน (ภาคผนวกที่ 8)	- ไม่พบปัญหา

รูปที่ 2.16 ห้องพักมูลฝอย
	2. จัดเตรียมถังรองรับมูลฝอยตั้งไว้ตามพื้นที่สาธารณะ และภายในห้องพักให้เพียงพอและเป็นถังรองรับแบบแยกประเภทมูลฝอยที่มีฝาปิดถึงรองรับอย่างมิดชิด	- โครงการได้จัดให้มีถังรองรับมูลฝอยที่มีฝาปิดมิดชิดไว้ตามพื้นที่สาธารณะและภายในห้องพักให้เพียงพอ (รูปที่ 2.17)	- ไม่พบปัญหา

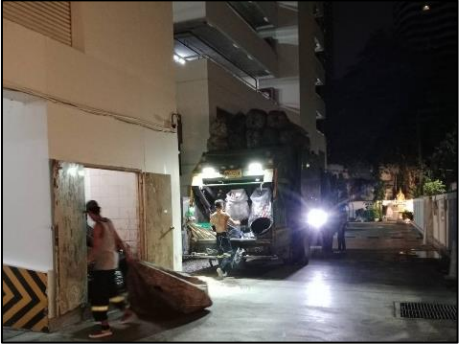
รูปที่ 2.19 รถเก็บขนมูลฝอย

รูปที่ 2.18 เจ้าหน้าที่ทำความสะอาดห้องพักมูลฝอย
	6. ไม่ควรให้มีขยะตกค้างอยู่ในห้องพักขยะมูลฝอย เพื่อป้องกันการแพร่กระจายของเชื้อโรค และกลิ่นไม่พึงประสงค์	- มีรถเก็บขนมูลฝอยของสำนักงานเขตคลองเตย มาเก็บขนมูลฝอยเป็นประจำทุกวัน จึงไม่มีขยะตกค้างอยู่ในห้องพักขยะมูลฝอย เพื่อป้องกันการแพร่กระจายของเชื้อโรคและกลิ่นไม่พึงประสงค์ (รูปที่ 2.19) (ภาคผนวกที่ 8)	- ไม่พบปัญหา

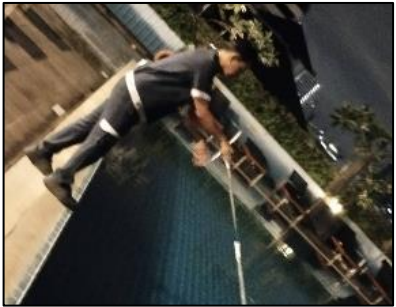
<p>รูปที่ 2.27 การทำความสะอาดและเปลี่ยนน้ำในสระน้ำ</p>

<p>ภาคผนวกที่ 19</p>
	6. ทำความสะอาดและเปลี่ยนน้ำบริเวณสระน้ำอยู่เสมอ	- โครงการมีการทำความสะอาดและเปลี่ยนน้ำบริเวณสระน้ำอยู่เสมอ นอกจากนี้ยังมีการตรวจติดตามคุณลักษณะให้เป็นไปตามเกณฑ์ที่กำหนด (รูปที่ 2.27) (ภาคผนวกที่ 14)	- ไม่พบปัญหา

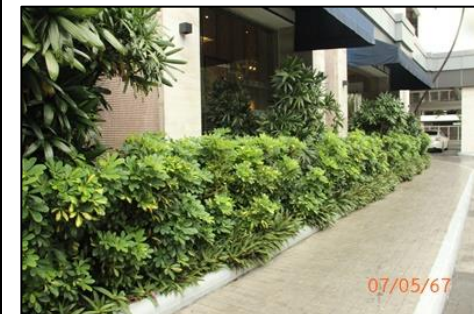
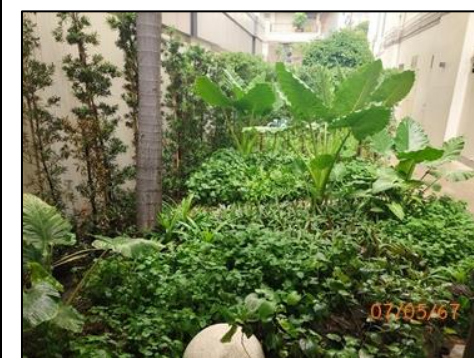
<p>รูปที่ 2.28 พื้นที่สีเขียว</p>

ผลกระทบสิ่งแวดล้อม	มาตรการป้องกันและแก้ไขผลกระทบสิ่งแวดล้อม	รายละเอียดการปฏิบัติจริง	ปัญหาและแนวทางแก้ไข	การอ้างอิง
11. ทัศนียภาพ	<p>1. โครงการได้จัดให้มีพื้นที่สีเขียวรวม 1,898 ตร.ม. คิดเป็นอัตราส่วนพื้นที่สีเขียวต่อจำนวนผู้พักอาศัยกับพนักงานประจำโครงการ (1,214 คน) เท่ากับ 1.6:1 เพื่อเป็นที่พักผ่อนหย่อนใจของผู้พักอาศัย ซึ่งพื้นที่สีเขียวมีตำแหน่งที่ตั้งอยู่ที่บริเวณ</p> <ul style="list-style-type: none"> - ชั้นที่ 1 บริเวณรอบโครงการ ทั้งด้านหน้า ด้านข้างและด้านหลังริมถนนทางเข้าโครงการ มีพื้นที่ประมาณ 968 ตร.ม. หรือร้อยละ 51.0 ของพื้นที่สีเขียวทั้งหมด - บนอาคาร A ชั้นที่ 7 และ 8 บริเวณสระว่ายน้ำ และภายในอาคารมีพื้นที่ ประมาณ 177 ตร.ม. หรือร้อยละ 9.3 ของพื้นที่สีเขียวทั้งหมด - บนอาคาร B ชั้นที่ 7, 9, 11, 15, 17, 20 และ 23 มีพื้นที่ประมาณ 735 ตร.ม. หรือร้อยละ 38.7 ของพื้นที่สีเขียวทั้งหมด 	<p>- โครงการได้จัดให้มีพื้นที่สีเขียว เพื่อเป็นที่พักผ่อนหย่อนใจของผู้พักอาศัย (รูปที่ 2.28) ซึ่งพื้นที่สีเขียวมีตำแหน่งที่ตั้งอยู่ที่บริเวณดังนี้</p> <ol style="list-style-type: none"> 1) ชั้นที่ 1 บริเวณรอบโครงการทั้ง ด้านหน้า ด้านข้างและด้านหลังริมถนนทางเข้าโครงการ บนอาคาร A 2) ชั้นที่ 7 และ 8 บริเวณสระว่ายน้ำและภายในอาคารมีพื้นที่ประมาณ 177 ตร.ม. 3) บนอาคาร B ชั้นที่ 7, 9, 11, 15, 17, 20 และ 23 	- ไม่พบปัญหา

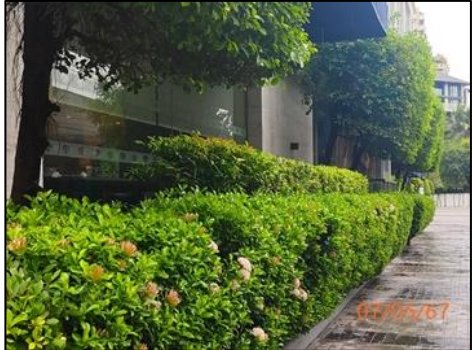
<p>รูปที่ 2.29 ไม้พุ่มบดบังคอนกรีต</p>

ผลกระทบสิ่งแวดล้อม	มาตรการป้องกันและแก้ไขผลกระทบสิ่งแวดล้อม	รายละเอียดการปฏิบัติจริง	ปัญหาและแนวทางแก้ไข	การอ้างอิง
11. ทัศนียภาพ (ต่อ)	2. ดูแลรักษา บำรุงพันธุ์ไม้ในสวนหย่อมให้คงามอยู่เสมอ โดยเฉพาะบริเวณริมขอบอาคารและสวนหย่อมหน้าโครงการ	- โครงการได้มีการดูแลรักษา และบำรุงพันธุ์ไม้ในสวนหย่อมให้คงามอยู่เสมอ โดยเฉพาะบริเวณริมขอบอาคารและสวนหย่อมหน้าโครงการ (รูปที่ 2.28)	- ไม่พบปัญหา	รูปที่ 2.28
	3. ควรปลูกต้นไม้ประเภทไม้เลื้อยเพิ่มมากขึ้นเพื่อให้บดบังส่วนที่เป็นคอนกรีตลง	- โครงการได้ปลูกต้นไม้ประเภทไม้เลื้อยและไม้พุ่ม เพื่อให้บดบังส่วนที่เป็นคอนกรีต (รูปที่ 2.29)	- ไม่พบปัญหา

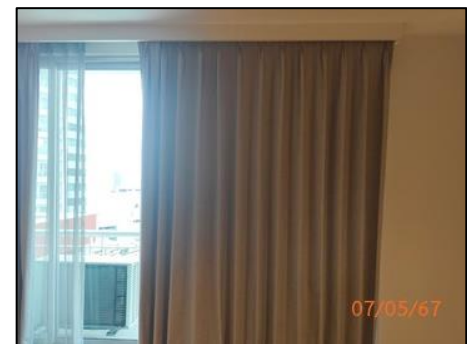
<p>รูปที่ 2.30 ผ้าม่านภายในห้องพัก</p>

ผลกระทบสิ่งแวดล้อม	มาตรการป้องกันและแก้ไขผลกระทบสิ่งแวดล้อม	รายละเอียดการปฏิบัติจริง	ปัญหาและแนวทางแก้ไข	การอ้างอิง
12. การอนุรักษ์พลังงาน	<p>มาตรการอนุรักษ์พลังงานภายในอาคารสามารถดำเนินการในระยะดัดแปลง (การออกแบบและตกแต่ง) โดยการเลือกใช้อุปกรณ์ และวัสดุต่างๆ ให้เหมาะสมกับลักษณะการใช้งาน และเลือกวิธีการอื่นๆ ที่สามารถช่วยอนุรักษ์พลังงานภายในอาคารได้ ซึ่งมาตรการดังกล่าวประกอบด้วย</p> <p><i>การประหยัดพลังงานไฟฟ้า</i></p> <p>1. ติดตั้งผ้าม่านหรือมู่ลี่เพื่อป้องกันแสงแดดส่องเข้ามาภายในอาคารและลดอุณหภูมิภายในห้องพักหรือพื้นที่ที่ใช้ระบบปรับอากาศ ซึ่งมีผลทำให้การใช้พลังงานของระบบปรับอากาศน้อยลง</p>	<p>- โครงการมีการติดตั้งผ้าม่านหรือมู่ลี่ภายในห้องพักทุกห้องเพื่อป้องกันแสงแดดและลดอุณหภูมิภายในห้องพัก และพื้นที่ที่ใช้ระบบปรับอากาศน้อยลง (รูปที่ 2.30)</p>	<p>- ไม่พบปัญหา</p>

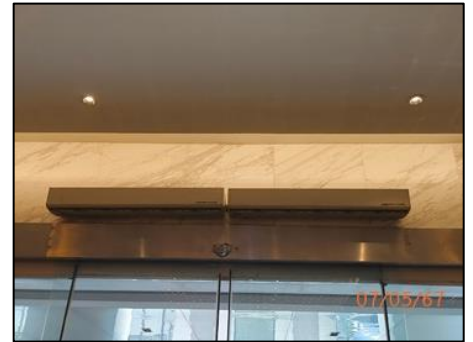
<p>รูปที่ 2.31 ม่านอากาศ</p>

ผลกระทบสิ่งแวดล้อม	มาตรการป้องกันและแก้ไขผลกระทบสิ่งแวดล้อม	รายละเอียดการปฏิบัติจริง	ปัญหาและแนวทางแก้ไข	การอ้างอิง
12. การอนุรักษ์พลังงาน (ต่อ)	2. ติดตั้งฉนวนกันความร้อนรอบห้องพักหรือพื้นที่ที่ใช้ระบบปรับอากาศ เพื่อลดการสูญเสียพลังงานจากการถ่ายเทความร้อนเข้ามาภายในตัวอาคาร	- โครงการมีการติดตั้งม่านอากาศ เพื่อรักษาความเย็นภายในไม่ให้ไหลออกด้านนอก และกันความร้อนจากภายนอกเข้ามาภายในอาคารได้เป็นอย่างดี (รูปที่ 2.31)	- ไม่พบปัญหา

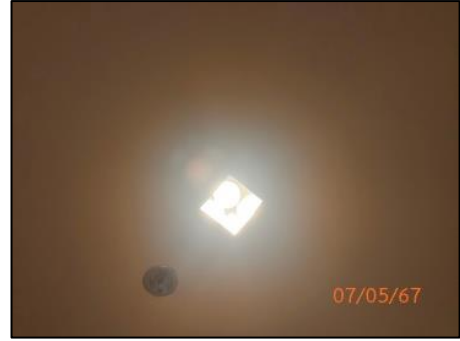
ผลกระทบสิ่งแวดล้อม	มาตรการป้องกันและแก้ไขผลกระทบสิ่งแวดล้อม	รายละเอียดการปฏิบัติจริง	ปัญหาและแนวทางแก้ไข	การอ้างอิง
12. การอนุรักษ์พลังงาน (ต่อ)	5. เลือกใช้หลอดไฟประหยัดพลังงาน เช่น หลอดคอม หลอดตะเกียบ หรือหลอดคอมแพคท์ฟลูออเรสเซนต์	- โครงการได้เลือกใช้หลอดไฟแบบประหยัดพลังงาน เป็นหลอดแบบ LED (รูปที่ 2.32)	- ไม่พบปัญหา

รูปที่ 2.32 หลอดไฟประหยัดพลังงาน
	6. เลือกใช้บัลลาสต์แบบประหยัดไฟหรือบัลลาสต์อิเล็กทรอนิกส์คู่กับหลอดคอม เพื่อช่วยเพิ่มประสิทธิภาพในการประหยัดไฟ	- โครงการได้เลือกใช้บัลลาสต์แบบประหยัดไฟเพื่อช่วยเพิ่มประสิทธิภาพในการประหยัดไฟ	- ไม่พบปัญหา	-

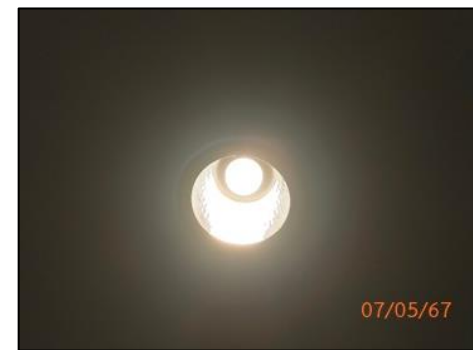
ผลกระทบสิ่งแวดล้อม	มาตรการป้องกันและแก้ไขผลกระทบสิ่งแวดล้อม	รายละเอียดการปฏิบัติจริง	ปัญหาและแนวทางแก้ไข	การอ้างอิง
12. การอนุรักษ์พลังงาน (ต่อ)	7. ภายในห้องพักหรือบริเวณที่ใช้โคมไฟควรใช้โคมไฟแบบมีแผ่นสะท้อนแสง เพื่อช่วยให้แสงสว่างจากหลอดไฟกระจายได้อย่างเต็มประสิทธิภาพ ทำให้ไม่จำเป็นต้องใช้หลอดไฟฟ้าวัตต์สูง จึงช่วยประหยัดพลังงานได้เป็นอย่างดี	- ภายในห้องพักหรือบริเวณที่มีการใช้โคมไฟของโครงการ มีการใช้โคมไฟแบบมีแผ่นสะท้อนแสง เพื่อช่วยให้แสงสว่างจากหลอดไฟกระจายแสงได้อย่างเต็มประสิทธิภาพ ทำให้ไม่จำเป็นต้องใช้หลอดไฟฟ้าวัตต์สูง จึงช่วยประหยัดพลังงานได้เป็นอย่างดี (รูปที่ 2.33)	- ไม่พบปัญหา

รูปที่ 2.33 โคมไฟที่มีแผ่นสะท้อนแสง

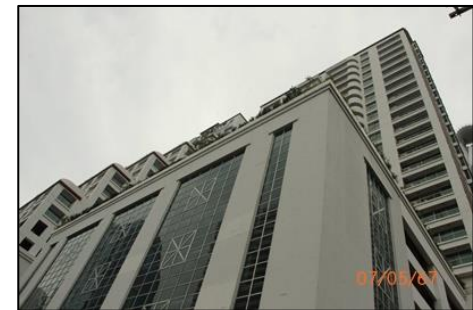
8. ควรใช้สีอ่อนตกแต่งอาคาร ทาผนังนอกอาคาร ส่วนที่เป็นคอนกรีตเพื่อการสะท้อนแสงที่ดี และทาภายในอาคารเพื่อให้ห้องสว่างยิ่งขึ้น	- โครงการเลือกใช้สีอ่อนในการตกแต่ง และทาบริเวณนอกอาคาร ส่วนที่เป็นคอนกรีตเพื่อการสะท้อนแสงที่ดี และทาภายในอาคารเพื่อทำให้สว่างมากยิ่งขึ้น (รูปที่ 2.34)	- ไม่พบปัญหา

รูปที่ 2.34 โทนสีภายนอกอาคาร

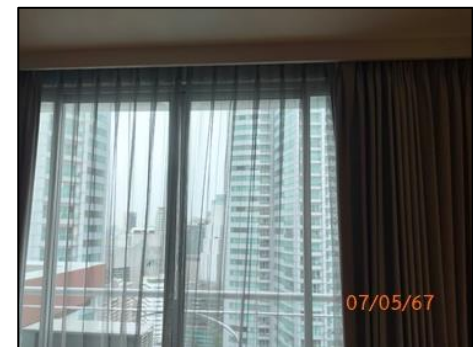
ผลกระทบสิ่งแวดล้อม	มาตรการป้องกันและแก้ไขผลกระทบสิ่งแวดล้อม	รายละเอียดการปฏิบัติจริง	ปัญหาและแนวทางแก้ไข	การอ้างอิง
12. การอนุรักษ์พลังงาน (ต่อ)	9. ใช้แสงสว่างจากธรรมชาติให้มากที่สุด เพื่อให้ความสว่างแก่ภายในห้องพักและส่วนต่างๆ ของอาคาร	- โครงการมีการจัดให้บริเวณรอบๆ พื้นที่โครงการและภายในห้องพักได้รับแสงสว่างจากธรรมชาติอย่างเหมาะสม (รูปที่ 2.35)	- ไม่พบปัญหา

รูปที่ 2.35 รับแสงธรรมชาติภายในห้องพัก
	10. การติดตั้งสวิตช์ไฟฟ้าของระบบแสงสว่างและระบบปรับอากาศ ควรติดตั้งแยกออกจากกัน เพื่อให้เปิด-ปิดได้เฉพาะจุด ไม่ใช้ปุ่มเดียวกันในการเปิด-ปิดทั้งชั้น และมีตัวบอกให้ทราบถึงสถานะการทำงานของหลอดไฟฟ้าและระบบปรับอากาศในแต่ละส่วนของแต่ละชั้น ซึ่งช่วยลดการสิ้นเปลืองและสูญเสียพลังงานไฟฟ้าได้ดียิ่งขึ้น	- โครงการมีการติดตั้งสวิตช์ไฟฟ้าของระบบแสงสว่างและระบบปรับอากาศแยกออกจากกัน เพื่อให้เปิด-ปิดได้เฉพาะจุด (รูปที่ 2.36)	- ไม่พบปัญหา

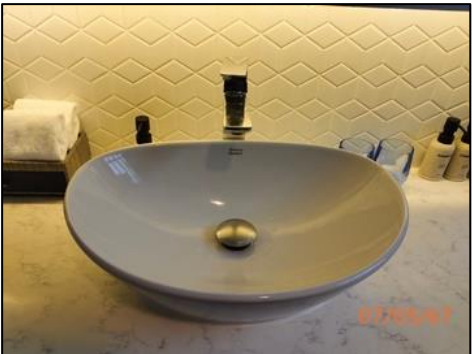
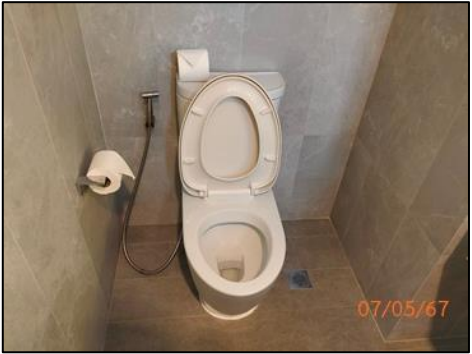
ผลกระทบสิ่งแวดล้อม	มาตรการป้องกันและแก้ไขผลกระทบสิ่งแวดล้อม	รายละเอียดการปฏิบัติจริง	ปัญหาและแนวทางแก้ไข	การอ้างอิง
12. การอนุรักษ์พลังงาน (ต่อ)	การประหยัดน้ำ			
	<ol style="list-style-type: none"> ควรเลือกใช้สุขภัณฑ์ภายในห้องพักและพื้นที่ส่วนอื่นๆ แบบประหยัด เช่น ชักโครก ฝักบัว และก๊อกน้ำแบบประหยัดน้ำ เป็นต้น เมื่อติดตั้งท่อกระจายน้ำและเครื่องสุขภัณฑ์ภายในอาคารแล้วควรมีการตรวจสอบการรั่วซึมก่อนที่จะเปิดดำเนินการ 	<ul style="list-style-type: none"> โครงการได้เลือกใช้สุขภัณฑ์ภายในห้องพักและพื้นที่ส่วนอื่นๆ แบบประหยัด เช่น ชักโครก ฝักบัว และก๊อกน้ำแบบประหยัดน้ำ (รูปที่ 2.37) โครงการมีการติดตั้งท่อจ่ายน้ำและเครื่องสุขภัณฑ์ภายในอาคารแล้ว และมีการตรวจสอบการรั่วซึมก่อนที่จะเปิดดำเนินการ (รูปที่ 2.37) 	<ul style="list-style-type: none"> ไม่พบปัญหา ไม่พบปัญหา

<p>รูปที่ 2.37 เครื่องสุขภัณฑ์แบบประหยัดน้ำ</p>
