บทที่ 2

ผลการดำเนินการตามมาตรการป้องกันและแก้ไขผลกระทบสิ่งแวดล้อม

การดำเนินงานตามมาตรการป้องกันและแก้ไขผลกระทบสิ่งแวดล้อมของโครงการท่าเหมืองชนิดแร่หินอุตสาหกรรมชนิดหินบะซอลต์ เพื่ออุตสาหกรรมก่อสร้าง ของนายประเสริฐ ศรีหิรัญรัตน์ ประธานบัตรที่ 28723/15655 ดำเนินการตามมาตรการฯ 2 ฉบับ ได้แก่

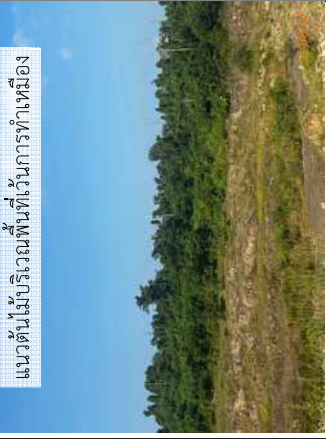
มาตรการป้องกันและแก้ไขผลกระทบสิ่งแวดล้อม และมาตรการติดตามตรวจสอบผลกระทบสิ่งแวดล้อม	ผลการปฏิบัติตามมาตรการ	ปัญหา อุปสรรคที่ไม่สามารถปฏิบัติ ตามมาตรการและแนวทางแก้ไข	ภาพประกอบมาตรการ
<p>3. ให้ดำเนินการปลูกไม้ยืนต้นโตเร็วภายหลังการได้ รับประทานบัตรแล้ว (ระยะเตรียมการทำเหมือง) และ ก่อนที่จะมีการดำเนินการ บริเวณโดยรอบพื้นที่ โครงการและโดยรอบพื้นที่โรงโม่หิน อย่างน้อย 4 แถว และในพื้นที่เว้นการทำเหมือง ให้มีระยะห่างระหว่างต้น และแถว 2x2 เมตร (ประมาณ 400 ต้นต่อไร่) พร้อมทั้ง ปลูกไม้ทรงพุ่มแทรกกระหว่างไม้ยืนต้น รวมทั้งให้มีการ บำรุงรักษาต้นไม้เหล่านั้นให้มีความเจริญเติบโตเต็มที่ ทั้งนี้ให้เสนอแผนการปลูกต้นไม้ พร้อมระบุพันธุ์ไม้และ พื้นที่ปลูกให้สำนักงานนโยบายและแผนทรัพยากรธรรมชาติ และสิ่งแวดล้อม และกรมป่าไม้พิจารณาความเหมาะสม ก่อนการดำเนินการ</p>	<p>ผลการปฏิบัติตามมาตรการ</p> <p>- ในพื้นที่โครงการมีแนวต้นไม้เดิมขึ้นอยู่อย่าง หนาแน่นบริเวณพื้นที่เว้นการทำเหมืองรอบพื้นที่ โครงการระยะ 50 ม. และระยะ 10 ม. และบริเวณ รอบพื้นที่โรงโม่หิน ซึ่งทางโครงการได้มีการดูแล รักษาพันธุ์ไม้ที่มีอยู่เดิมให้มีการเจริญเติบโตที่ดี และปลูกเพิ่มเติมเมื่อพบว่าตายลง นอกจากนี้มีการ ปลูกต้นไม้เพิ่มเติมริมเส้นทางขนส่งแร่ เพื่อลดการ กระจายของฝุ่นละออง โดยพันธุ์ไม้ที่ปลูก ได้แก่ กระถิน มะขาม และสะเดา</p>	<p>- ไม่มี</p>	<p>ภาพประกอบมาตรการ</p> <p>แนวต้นไม้บริเวณพื้นที่เว้นการทำเหมือง</p>

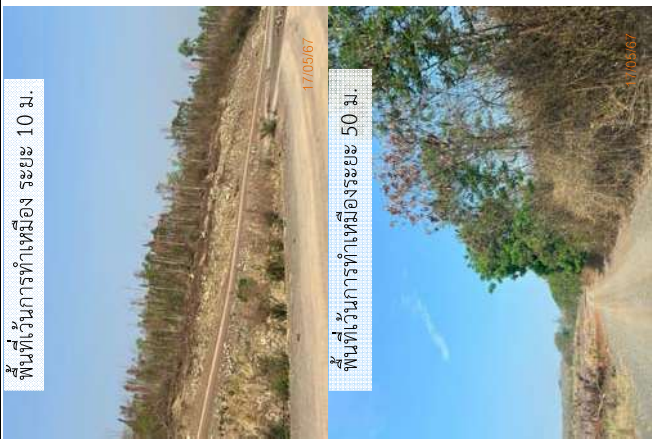
1. ให้อำนาจหน้าที่เขตไม่ทำเหมืองจากแนวเขตคำขอประทานบัตร โดยรอบระยะ 10 ม. และกันพื้นที่ห่างจากแนวถนนสาธารณะประโยชน์ทางทิศใต้ได้ไม่น้อยกว่า 50 ม. พร้อมทั้งดูแลรักษาพื้นที่ให้มีอยู่เดิมไว้	<ul style="list-style-type: none"> - กำหนดขอบเขตกิจกรรมของการทำเหมือง โดยเว้นจากแนวเขตคำขอต่ออายุประทานบัตร โดยรอบระยะ 10 ม. และเว้นการทำเหมืองจากแนวถนนสาธารณะประโยชน์ทางทิศใต้ได้ระยะ 50 ม. พร้อมทั้งดูแลรักษาพื้นที่ให้มีอยู่เดิมไว้ เจริญเติบโตที่ดี 	<ul style="list-style-type: none"> - ไม่มี

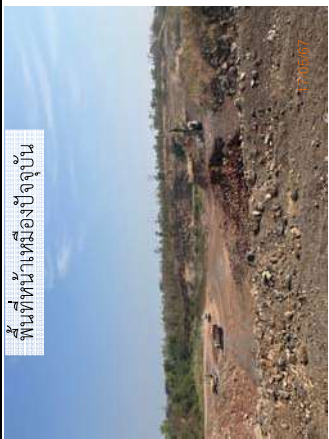
2. กำหนดการเปิดหน้าเหมืองให้มีทิศทางและลำดับขั้นตอน ตลอดจนขอบเขตพื้นที่ทำเหมืองตามแผนผังโครงการทำเหมืองโดยเคร่งครัด เปิดหน้าเหมืองในลักษณะชั้นบันไดไม่เกิน 10 ม. ความกว้างของชั้นบันไดไม่น้อยกว่า 30 ม. ความชันหน้าชั้นบันไดประมาณ 80-90 องศา และความคมความลาดเอียงของหน้าเหมืองรวมไม่เกิน 45 องศา	<ul style="list-style-type: none"> - กำหนดแผนการทำเหมืองตามที่แผนผังกำหนดอย่างเคร่งครัด โดยอยู่ระหว่างการพัฒนาหน้าเหมืองให้มีลักษณะชั้นบันไดความสูงไม่เกิน 10 ม. ความกว้างของชั้นบันไดไม่น้อยกว่า 30 ม. ความชันหน้าชั้นบันได 80-90 องศา และความคมความลาดเอียงหน้าเหมืองไม่เกิน 45 องศา 	<ul style="list-style-type: none"> - ไม่มี

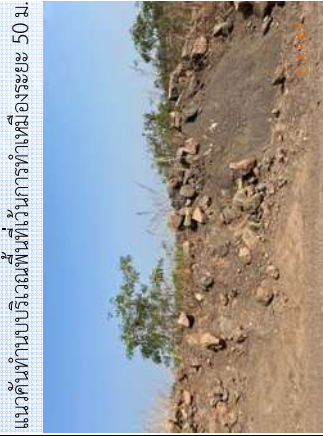
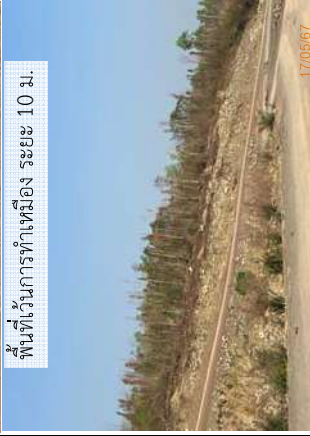
7. สร้างคันกันทำนบกั้นดินอัดแน่น ขนาดฐานกว้างประมาณ 6 ม. สันด้านบนกว้าง 2 ม. ความสูง 2 ม. ร่วมกับคูระบายน้ำ ขนาดความกว้าง 3 ม. ท้องร่องกว้าง 1 ม. ความลึก 1 ม. ตามแนวเขตพื้นที่เวนไม่ทำเหมือง เพื่อควบคุมปริมาณน้ำฝนชะล้างพื้นที่โครงการ และเบี่ยงเบนทางน้ำให้ไหลลงบ่อตกตะกอน พร้อมทั้งปลูกพืชคลุมดินและต้นไม้ท้องถิ่นหรือไม้เต็งเร็วทรงสูงบนคันทำนบ และในพื้นที่เวนไม่ทำเหมืองในระยะ 10 ม. และ 50 ม. อย่างน้อย 3 แถว ระยะปลูก 2x2 ม. แบบสลับฟันปลา ทั้งนี้ให้ดำเนินการแล้วเสร็จก่อนขอเปิดการทำเหมือง	- จัดสร้างคันกันทำนบกั้นดินอัดแน่น ขนาดฐานกว้าง 6 ม. สันด้านบนกว้าง 2 ม. ความสูง 2 ม. และคูระบายน้ำ ขนาดความกว้าง 3 ม. ท้องร่องกว้าง 1 ม. บริเวณพื้นที่เวนไม่ทำเหมืองระยะ 50 ม. - บริเวณพื้นที่เวนไม่ทำเหมืองระยะ 10 ม. ทางโครงการยังไม่ได้จัดสร้างคันกันทำนบกั้นดินอัดแน่น และคูระบายน้ำ เนื่องจากบริเวณดังกล่าวมีแนวต้นไม้เดิม ซึ่งทำหน้าที่เป็น Buffer zone อยู่อย่างหนาแน่น และได้ดูแลต้นไม้บริเวณดังกล่าวให้เจริญเติบโตได้ดี อยู่เสมอ อย่างไรก็ตามหากต้นไม้ตายลง จะดำเนินการปลูกต้นไม้ท้องถิ่นหรือไม่ได้เร็วและพืชคลุมดินตามมาตรการกำหนด	- ไม่มี	<div data-bbox="703 150 1026 584">แนวคันกันบริเวณพื้นที่เวนการทำเหมืองระยะ 50 ม.</div> <div data-bbox="1026 150 1337 584">พื้นที่เวนการทำเหมือง ระยะ 10 ม.</div>

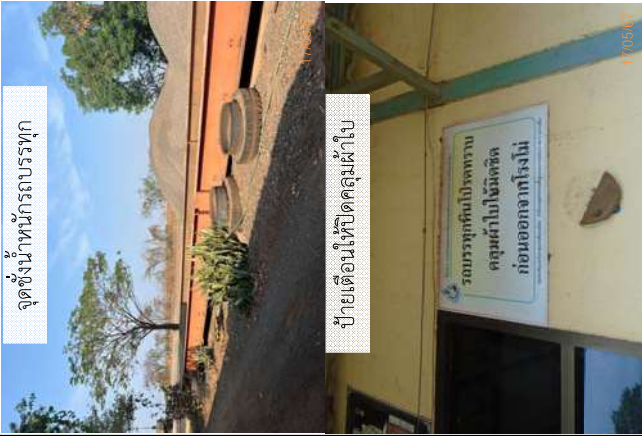
มาตรการป้องกันและแก้ไขผลกระทบสิ่งแวดล้อม และมาตรการติดตามตรวจสอบผลกระทบสิ่งแวดล้อม	ผลการปฏิบัติตามมาตรการ	ปัญหา อุปสรรคที่ไม่สามารถปฏิบัติ ตามมาตรการและแนวทางการแก้ไข	ภาพประกอบมาตรการ
	<p>คลุมผ้าใบกระบะบรรทุกทุกให้เรียบร้อยก่อนออกจากพื้นที่โรงโม่หิน</p> <p>- หลีกเลี่ยงการขนส่งแร่ในเวลาที่ยานพาหนะและนักเรียนเดินทางไป-กลับ ที่ทำงานและโรงเรียน คือ ตั้งแต่เวลา 07.00-08.00 น.และ 15.30-16.00 น.</p>

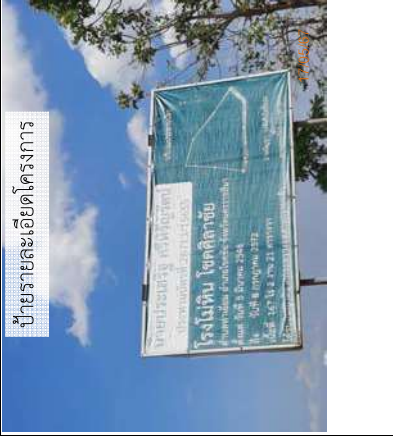
<p>12. ติดป้ายชี้แจงแสดงรายละเอียดของแปลงประทานบัตร และป้ายสัญลักษณ์จราจรเตือนความเร็วและให้ระมัดระวังรถบรรทุกบริเวณริมเส้นทางขนส่งแร่ และบริเวณถนนเข้า-ออก ก่อนถึงทางแยกเข้าพื้นที่โครงการให้เห็นชัดเจน เป็นระยะทางข้างละประมาณ 100 ม.</p>	<p>- มีการติดป้ายรายละเอียดของแปลงประทานบัตร ภายในพื้นที่โครงการ พร้อมทั้งติดตั้งป้ายสัญลักษณ์จราจรเตือนให้ใช้ความเร็วไม่เกิน 25 กม./ชม. ไว้บริเวณริมเส้นทางขนส่งแร่ บริเวณถนนเข้า-ออก ก่อนถึงทางแยกเข้าพื้นที่โครงการให้มองเห็นอย่างชัดเจน</p> <p>- จัดทำป้ายระมัดระวังรถบรรทุกบริเวณริมเส้นทางขนส่งแร่ และบริเวณถนนเข้า-ออก ก่อนถึงทางแยกเข้าพื้นที่โครงการให้เห็นชัดเจน</p>	<p>- ไม่มี</p>

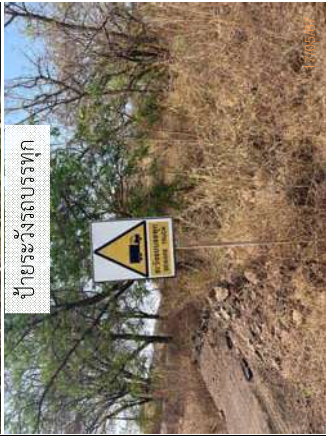
<p>ป้ายเตือนรถบรรทุกเข้า-ออก</p>   <p>ป้ายระวังรถบรรทุก</p>

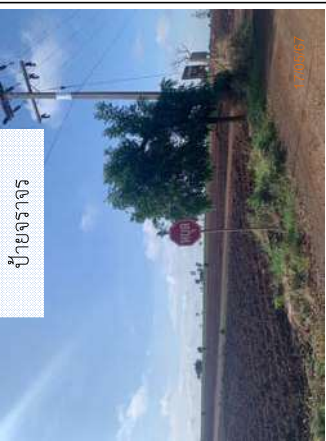
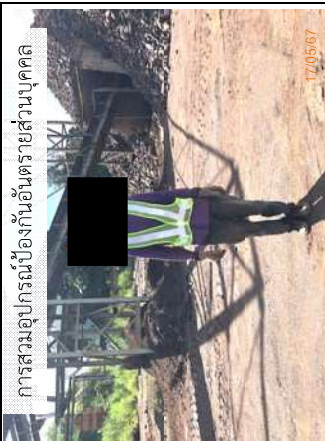
13. จัดหาและกำชับให้พนักงานสวมใส่อุปกรณ์ป้องกันอันตรายส่วนบุคคล เช่น หมวกนิรภัย รองเท้านิรภัย ถุงมือ นิรภัย หน้ากากกันฝุ่น เครื่องป้องกันตา ป้องกันหู ฯลฯ ตามความเหมาะสมของลักษณะงานอย่างสม่ำเสมอ และมีน้ำดื่ม น้ำใช้ ที่พักและส้วมที่ถูกต้องลักษณะในเขตเหมืองแร่ พร้อมทั้งจัดให้มีการตรวจสุขภาพของพนักงาน อย่างน้อยปีละ 1 ครั้ง โดยการตรวจสอบร่างกายโดยทั่วไป ได้แก่ ระบบทางเดินหายใจ ระบบประสาทโดยการรับรู้ความสามารถของการได้ยิน การเอกซเรย์ปอด และโรคปอดฝุ่นหิน (Silicosis) และรายงานสรุปผลให้กรมอุตสาหกรรมพื้นฐานและการเหมืองแร่ และสำนักงานนโยบายและแผนทรัพยากรธรรมชาติและสิ่งแวดล้อมทราบ	- จัดให้มีอุปกรณ์ป้องกันอันตรายส่วนบุคคลแก่พนักงาน ได้แก่ รองเท้านิรภัย หมวกนิรภัย ผ้าปิดจมูก และเสื้อสะท้อนแสง และมีน้ำดื่ม น้ำใช้ ห้อยน้ำ-ห้อยส้วมเพียงพอและถูกสุขลักษณะในเขตเหมืองแร่ - โครงการได้มีการตรวจสุขภาพพนักงานครั้งล่าสุดเมื่อวันที่ 7 มีนาคม 2566 มีพนักงานเข้ารับการตรวจวัดความสามารถในการได้ยินและเอกซเรย์ทรวงอกและปอดจำนวน 17 ราย โดยผลการตรวจสุขภาพแสดงดังเอกสารแนบ 4 - การตรวจสุขภาพประจำปี 2567 จะดำเนินการภายในช่วงเดือนกรกฎาคม-ธันวาคม 2567 โดยจะรายงานผลการตรวจสุขภาพให้ทราบเป็นรายงานฉบับถัดไป	- ไม่มี	<div data-bbox="400 172 726 611">

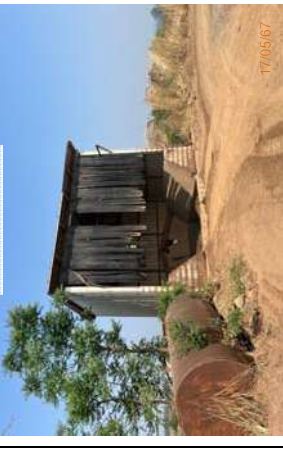
14. ให้ปรับปรุงโรงไม่หินเป็นระบบปิด และจัดให้มีระบบป้องกันผลกระทบสิ่งแวดล้อมให้ครบถ้วน ตามข้อกำหนดประกาศกรมอุตสาหกรรมพื้นฐานและการเหมืองแร่ เรื่อง ให้โรงไม่บดหรือย่อยหินมีระบบป้องกันผลกระทบสิ่งแวดล้อม ลงวันที่ 12 มกราคม 2548 พร้อมทั้งให้บำรุงรักษาและใช้ระบบในขณะทำการผลิตแร่อย่างสม่ำเสมอ โดยเฉพาะระบบป้องกันและลดการฟุ้งกระจายของฝุ่นละออง	<ul style="list-style-type: none"> - รายงานสรุปผลตรวจสุขภาพในเล่มรายงานผลการปฏิบัติตามมาตรการป้องกันและแก้ไขผลกระทบสิ่งแวดล้อม และมาตรการติดตามตรวจสอบผลกระทบสิ่งแวดล้อม ให้กรมอุตสาหกรรมพื้นฐานและการเหมืองแร่ สำนักงานนโยบายและแผนทรัพยากรธรรมชาติและสิ่งแวดล้อม และหน่วยงานที่เกี่ยวข้องทราบปีละ 2 ครั้ง - มีการปิดคลุมอาคารทั้ง 3 ด้าน บริเวณเครื่องบดชุดแรก ยังรับหินใหญ่ และตะแกรงร่อนคัดขนาด - โครงการอยู่ระหว่างดำเนินการจัดทำวัสดุปิดคลุมสายพานลำเลียง หากดำเนินการเรียบร้อยแล้วจะรายงานให้ทราบในรายงานฉบับถัดไป - มีการติดตั้งระบบสเปรย์น้ำบริเวณจุดกำเนิดฝุ่นละออง - บริเวณลานกองแร่ปรับปรุงให้พื้นถนนเป็นหินบดอัด - ปลุกต้นไม้บริเวณโดยรอบโรงไม่หิน เพื่อป้องกันการฟุ้งกระจายของฝุ่นละออง

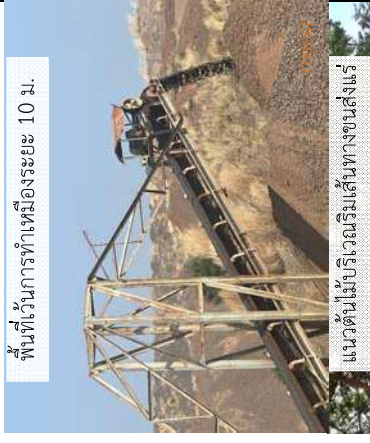
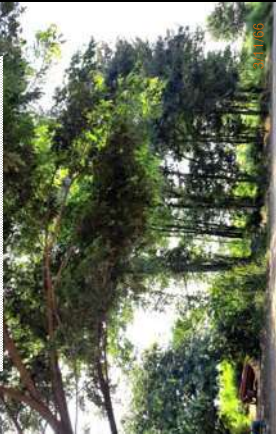
มาตรการป้องกันและแก้ไขผลกระทบสิ่งแวดล้อมและมาตรการติดตามตรวจสอบผลกระทบสิ่งแวดล้อม	ผลการปฏิบัติตามมาตรการ	ปัญหา อุปสรรคที่ไม่สามารถปฏิบัติตามมาตรการและแนวทางการแก้ไข	ภาพประกอบมาตรการ
<p>จำนวน 1 สถานี ได้แก่ บริเวณอ่างเก็บน้ำหนึ่ง</p> <p>(3) ตรวจวัดคุณภาพน้ำ จำนวน 3 สถานี ได้แก่ สระน้ำบ้านตะแลง อ่างเก็บน้ำหนึ่ง และน้ำบาดาลบ้านด้านกอโจดโดยให้ตรวจวิเคราะห์ค่าความเป็นกรด-ด่าง ปริมาณตะกอนแขวนลอย ปริมาณตะกอนละลาย ความขุ่น ความกระด้างรวม ปริมาณเหล็กรวม และปริมาณซิลิเฟต</p>			
<p>18. ให้ทำการฟื้นฟูสภาพพื้นที่ที่ใช้ทำเหมืองควบคู่ไปกับการทำเหมือง ดังนี้</p> <p>(1) ดูแลรักษาพืชพันธุ์ไม้ที่มีอยู่ และปลูกต้นไม้ทดแทนหรือไม้โตเร็วทรงสูงเสริมทดแทนต้นไม้ที่ตายลง เช่น ยูคาลิปตัส สนประติพัทธ์ กระถินเทพา หรือพันธุ์ไม้อื่นที่เหมาะสม ในพื้นที่ที่เว้นไม่ทำเหมือง คั่นทำนบดินและรอบพื้นที่โรงโม่หิน ระยะปลูกประมาณ 2x2 ม. แบบสลับฟันปลา พร้อมทั้งบำรุงรักษาต้นไม้เหล่านั้นให้ความเจริญเติบโตที่ดี เพื่อเพิ่มพื้นที่สีเขียวและลดผลกระทบด้านทัศนียภาพพื้นที่โครงการ</p> <p>(2) พื้นที่เหมืองซึ่งมีลักษณะเป็นบ่อเหมืองลึกลงไปจากพื้นดินโดยรอบ ให้ปรับแต่งความลาดชันผนังและพื้นของชั้นบันไดให้มีเสถียรภาพแข็งแรงและความปลอดภัย โดยการปลูกพืชคลุมดิน และหญ้าแฝก เพื่อป้องกันการชะล้างพังทลายของดินและพัฒนาเป็นบ่อัก</p>	<p>ผลการปฏิบัติตามมาตรการ</p> <p>- ตามแผนการฟื้นฟูและปรับปรุงสภาพแวดล้อมที่เสนอในรายงานการประเมินผลกระทบสิ่งแวดล้อมของโครงการ กำหนดการฟื้นฟูสภาพพื้นที่ที่ใช้ทำเหมืองควบคู่ไปกับการทำเหมือง โดยให้ดูแลรักษาพืชพันธุ์ไม้ที่มีอยู่เดิม และปลูกต้นไม้ทดแทนหรือไม้โตเร็วทรงสูงเสริมทดแทนต้นไม้ที่ตายลง เช่น ยูคาลิปตัส สนประติพัทธ์ กระถินเทพา หรือพันธุ์ไม้อื่นที่เหมาะสม ในพื้นที่ที่เว้นไม่ทำเหมือง คั่นทำนบดินและรอบพื้นที่โรงโม่หิน ระยะปลูกประมาณ 2x2 ม. แบบสลับฟันปลา พร้อมทั้งบำรุงรักษาต้นไม้เหล่านั้นให้ความเจริญเติบโตที่ดี เพื่อเพิ่มพื้นที่สีเขียวและลดผลกระทบด้านทัศนียภาพพื้นที่โครงการ ในพื้นที่โครงการมีแนวต้นไม้เดิมบริเวณ</p>	<p>- ไม่มี</p>	<p>พื้นที่เว้นการทำเหมืองระยะ 10 ม.</p>
