รายงานผลการปฏิบัติตามมาตรการป้องกันและแก้ไขผลกระทบสิ่งแวดล้อม
และมาตรการติดตามตรวจสอบคุณภาพสิ่งแวดล้อม ในระยะดำเนินการ

โครงการ De LAPIS Charan 81 (เดอ ลาฟิส จรัญ 81)

ระหว่างเดือนมกราคม - มิถุนายน พ.ศ. 2567

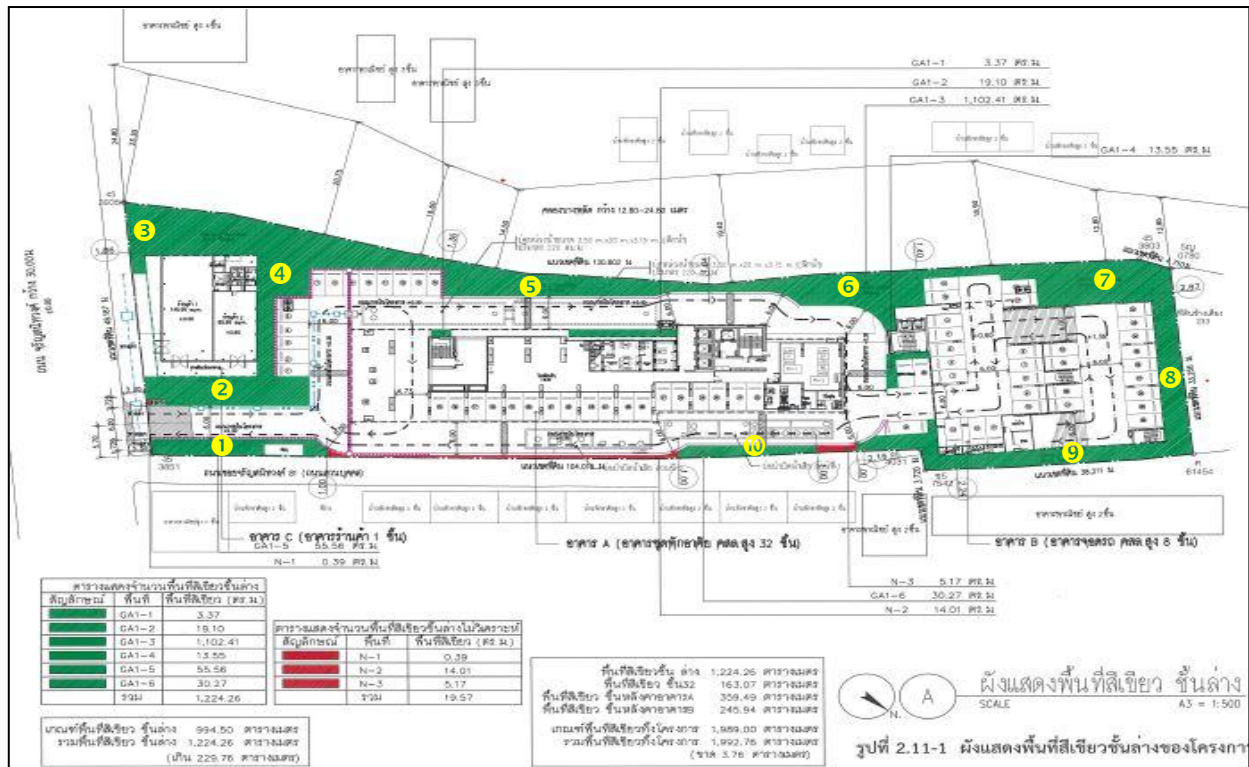
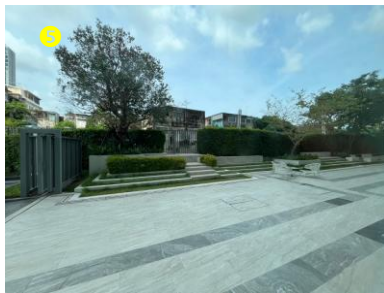
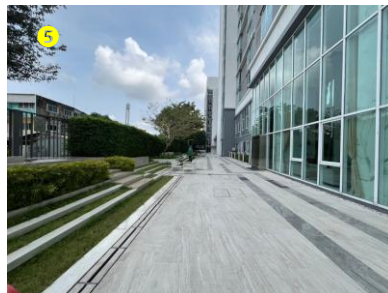
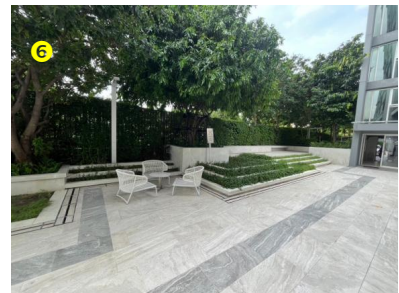
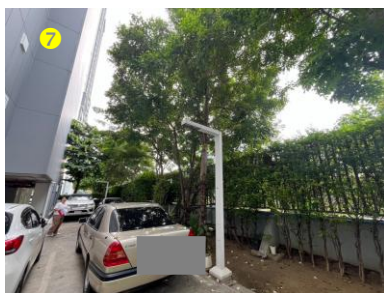
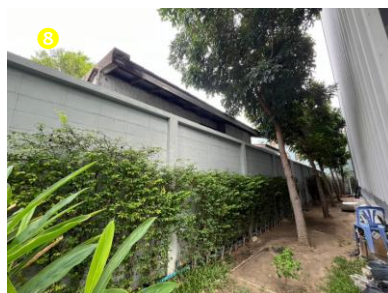
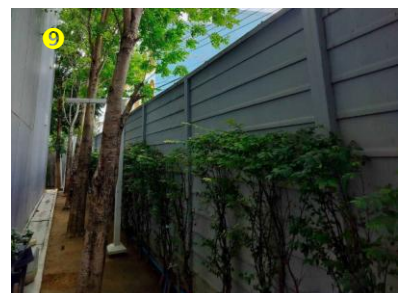
พื้นที่สีเขียวชั้น 1
รูปที่ 1-3 พื้นที่สีเขียวของโครงการ (ต่อ)

ปัจจุบันโครงการได้จัดให้มีพื้นที่สีเขียวทั้งหมด 4 บริเวณ ได้แก่ ชั้น 1 ชั้น 32 ชั้นดาดฟ้า (อาคาร A) และชั้นดาดฟ้า (อาคารลานจอดรถ) ซึ่งมีขนาดพื้นที่สีเขียวรวมเท่ากับ 1,754.32 ตารางเมตร ดัง (รูปที่ 1-3) โดยลดลงจากรายงานการวิเคราะห์ผลกระทบสิ่งแวดล้อม ซึ่งไม่เป็นไปตามที่ระบุในรายงานการวิเคราะห์ผลกระทบสิ่งแวดล้อม ทั้งนี้ผู้พัฒนาโครงการ โดย บริษัท แกรนด์ ยูนิตี้ ดีเวลลอปเม้นท์ จำกัด จะเข้ามาดำเนินการแก้ไขพื้นที่สีเขียวให้เป็นไปตามรายงานการวิเคราะห์ผลกระทบสิ่งแวดล้อมต่อไป

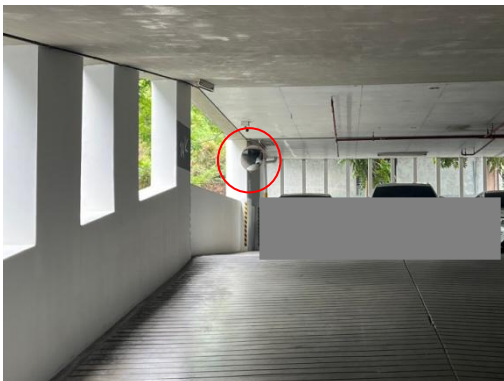
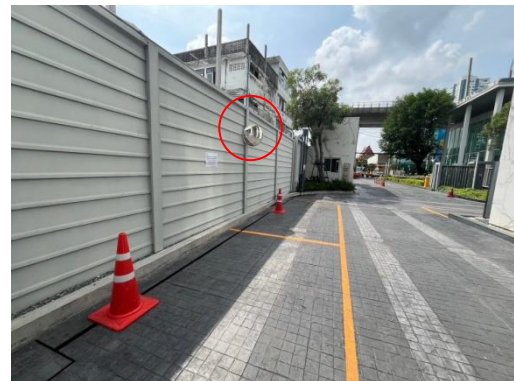
รูปที่ 2-34 การติดตั้งกระจกโค้งจราจร

- ตรวจสอบบริเวณถนนทางเดินรถและป้ายจราจร ภายในโครงการให้มีสภาพดีอยู่เสมอ	- พื้นที่สีเขียว ทางเดินรถ และป้าย จราจรภายในโครงการ	- สัปดาห์ละ 1 ครั้ง ตลอด ระยะเวลาเปิดดำเนินการ	- นิติบุคคลอาคารชุดมีการตรวจสอบบริเวณถนน ทางเดินรถและป้ายจราจรภายในโครงการให้มีสภาพ ดีอยู่เสมอ	รูปที่ 2-4 รูปที่ 2-34 และรูปที่ 2-35

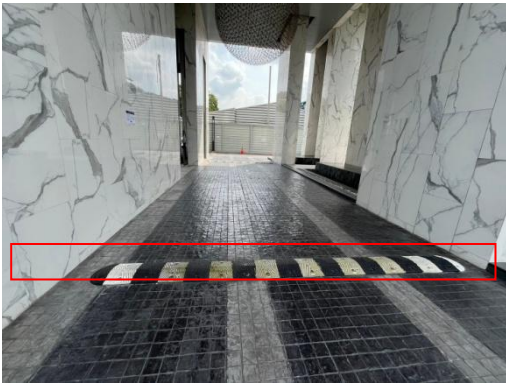
รูปที่ 2-35 สันนุนชะลอความเร็ว

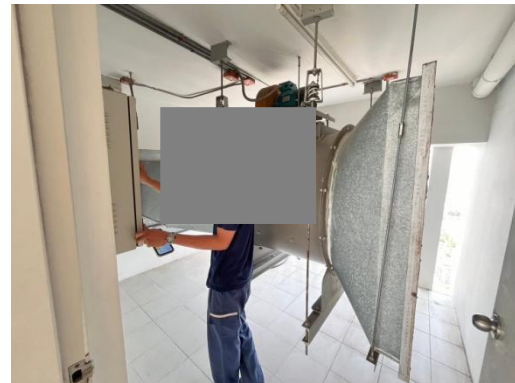
รูปที่ 2-39 ทำความสะอาดแผ่นกรองอากาศส่วนกลาง

10. การระบายอากาศ - ตรวจสอบอุปกรณ์ที่ใช้ระบายอากาศให้สามารถใช้งาน ได้อยู่เสมอ	- อุปกรณ์ที่ใช้ระบายอากาศ	- อย่างน้อยเดือนละ 1 ครั้ง ตลอดระยะเวลาเปิด ดำเนินการ	- นิติบุคคลอาคารชุดได้ตรวจสอบอุปกรณ์ที่ใช้ ระบายอากาศให้สามารถใช้งานได้อยู่เสมอ	รูปที่ 2-39

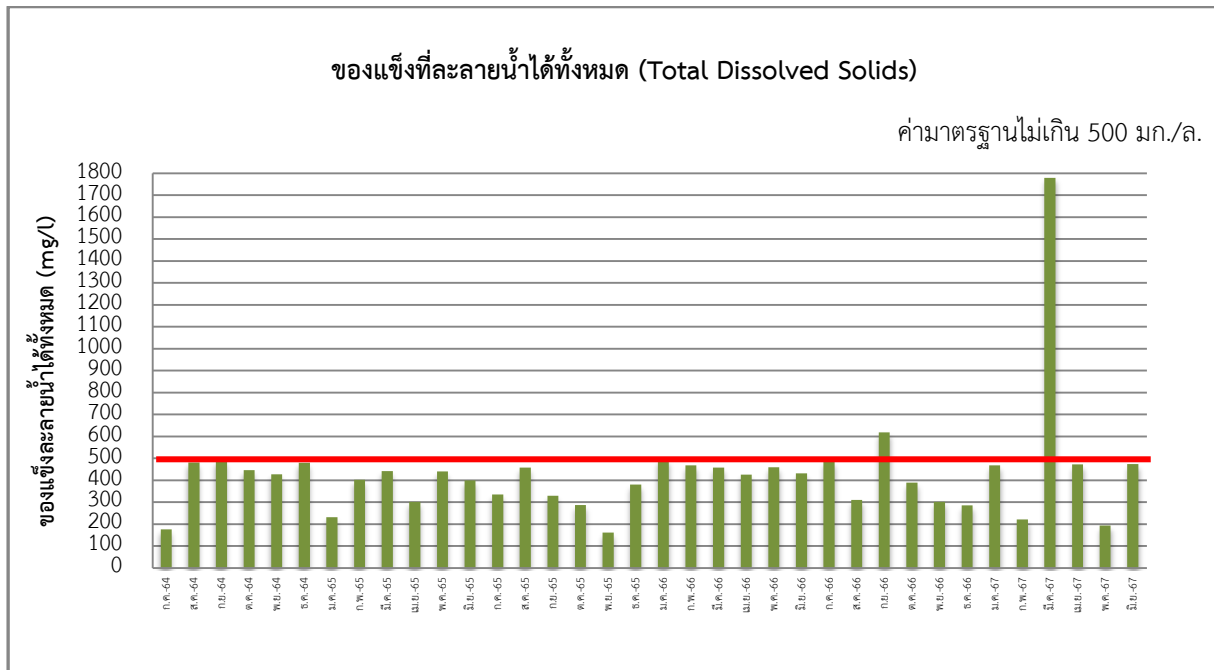
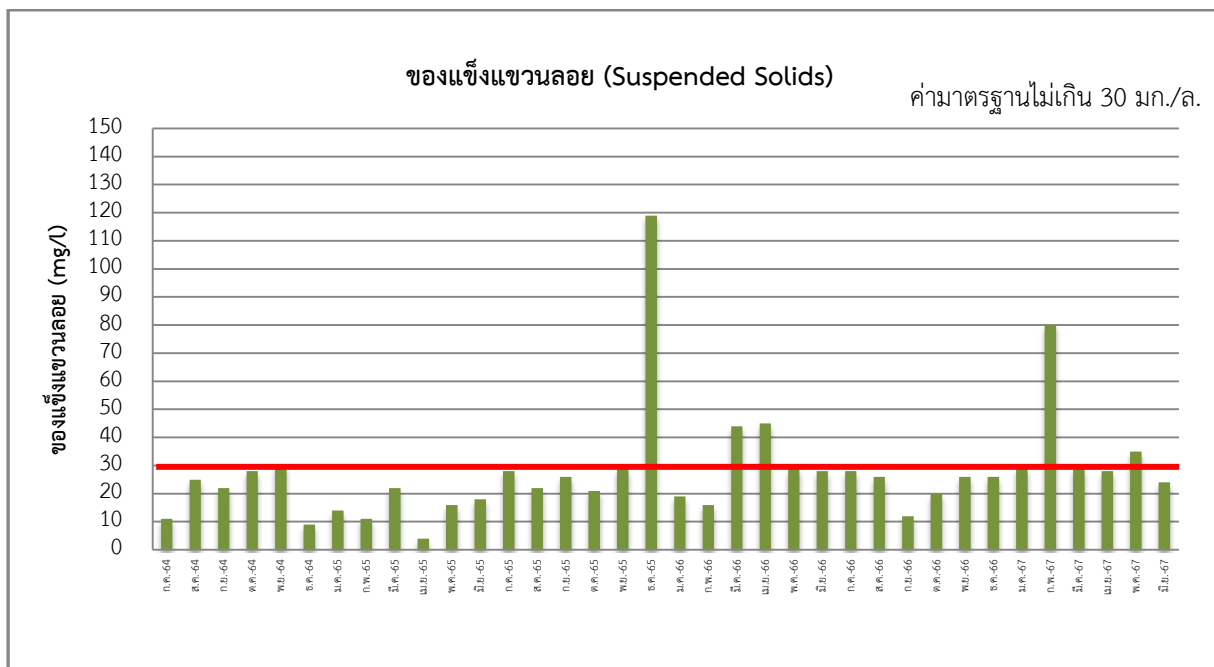
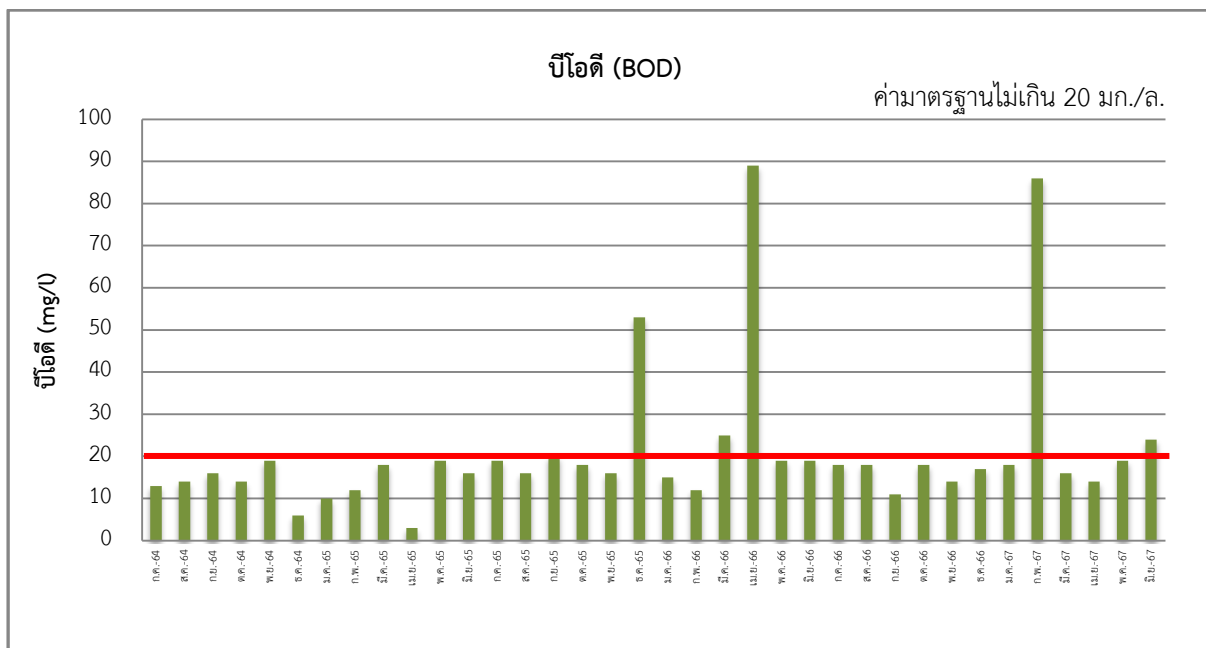
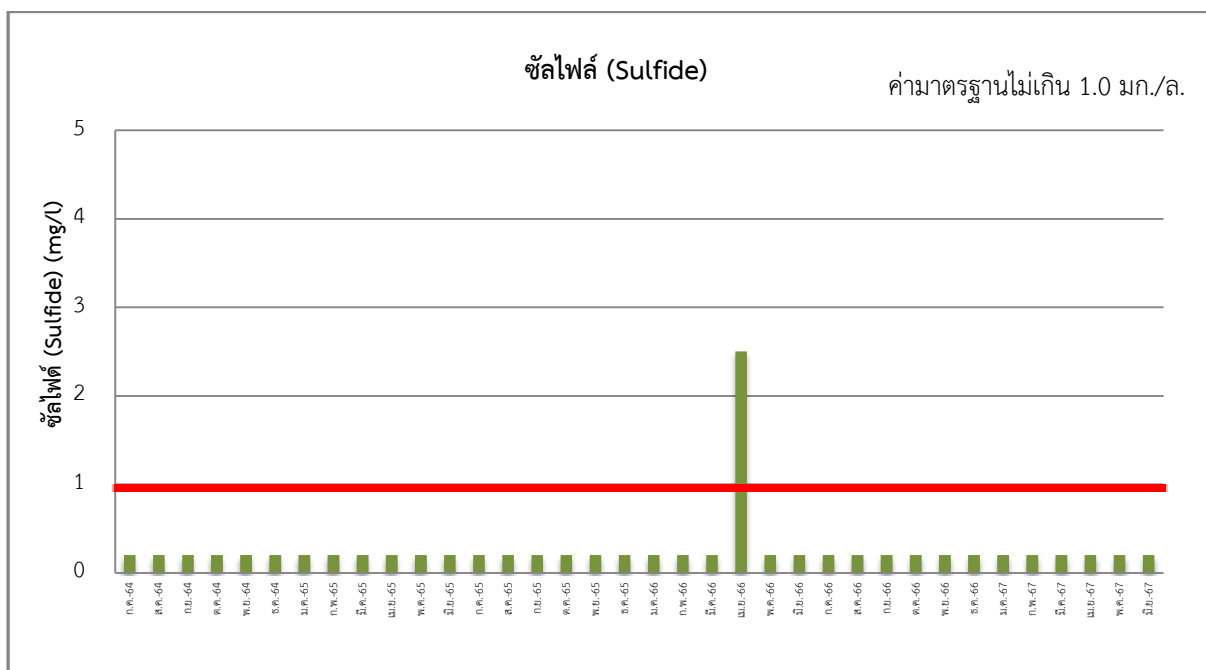
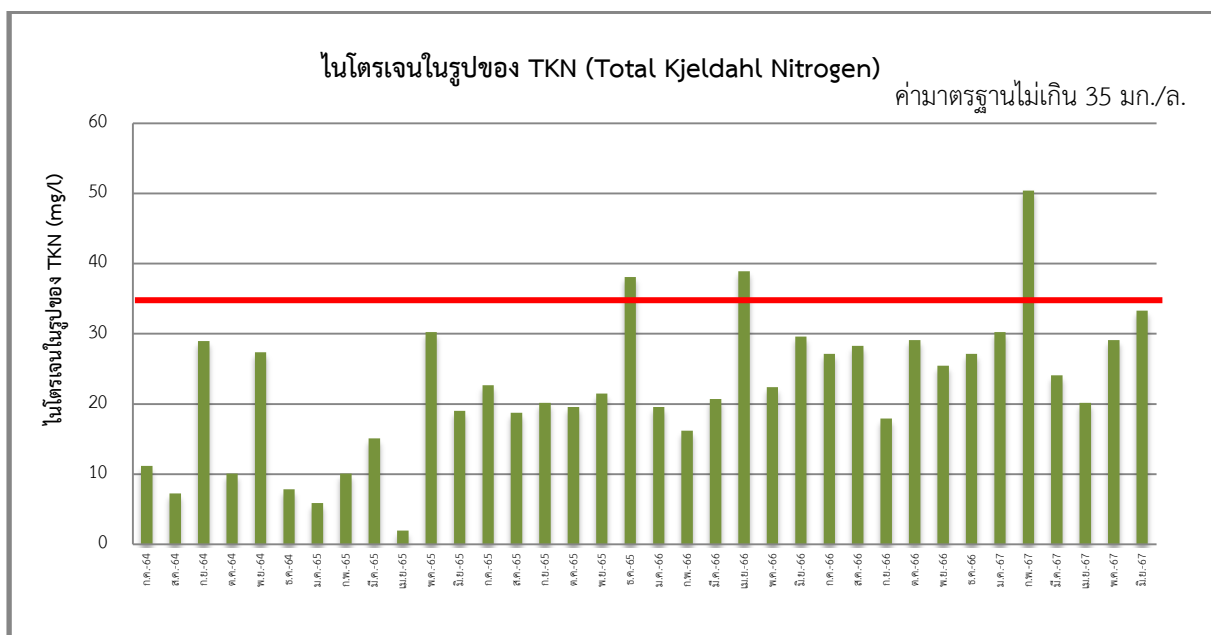
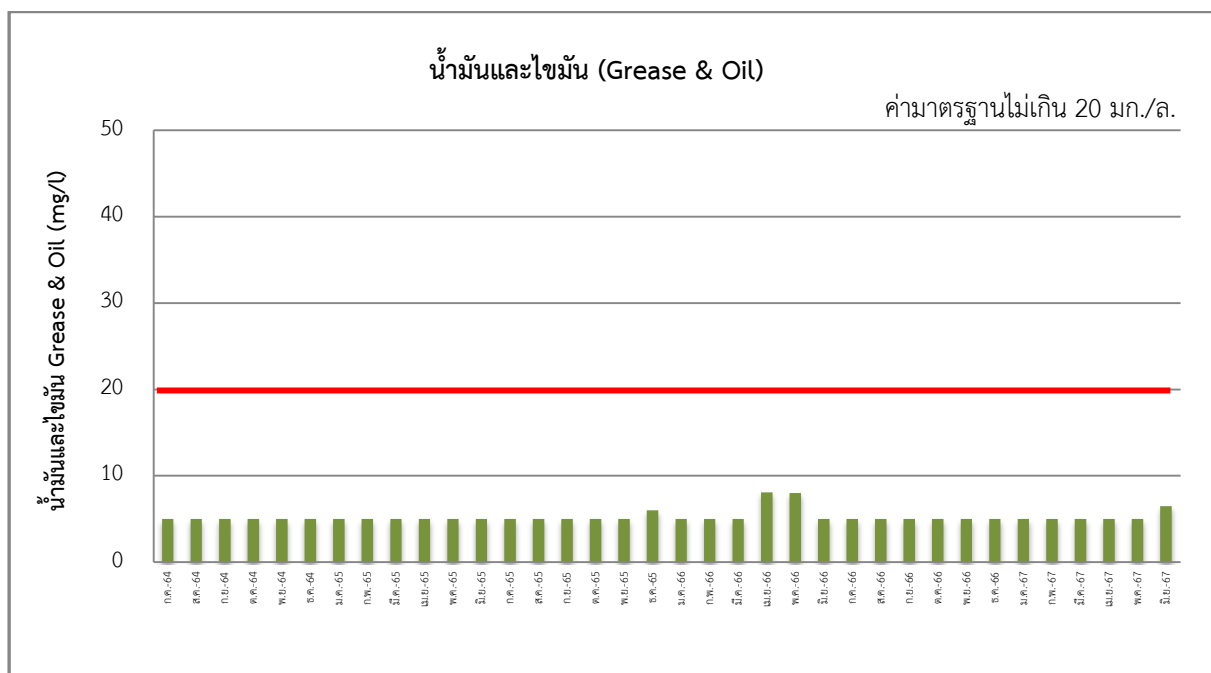
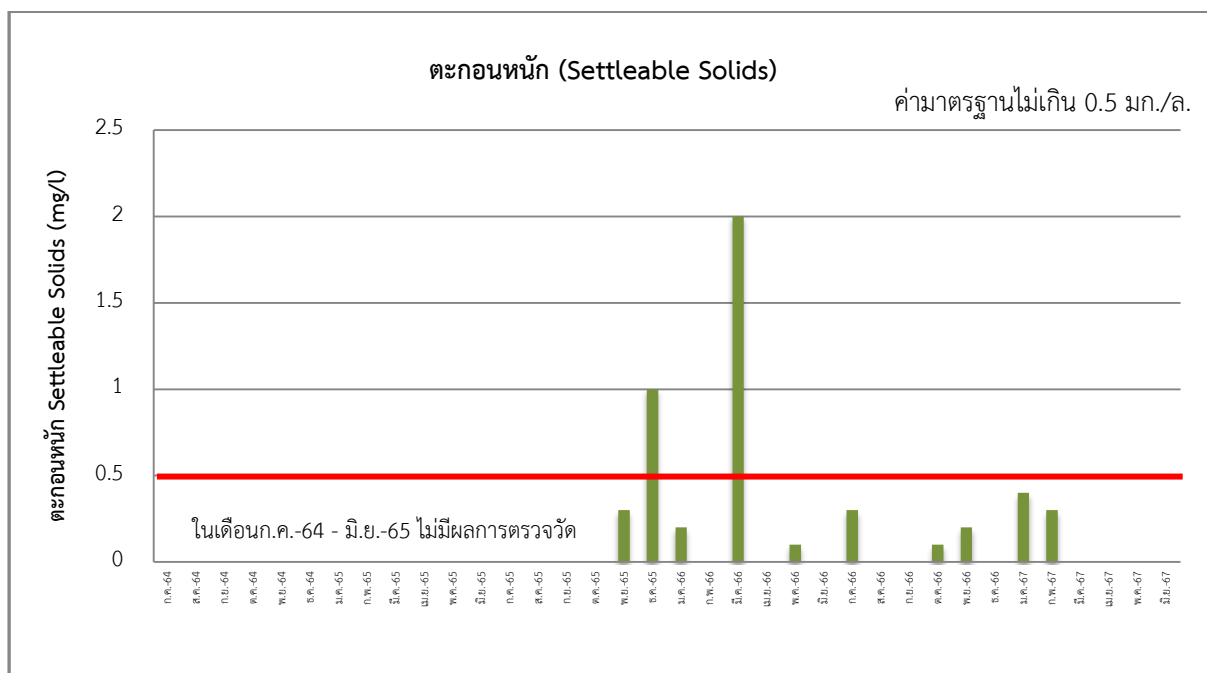
เมื่อนำผลการตรวจวัดมาเปรียบเทียบกับค่ามาตรฐานกำหนด พบว่า ส่วนใหญ่มีค่าอยู่ในเกณฑ์มาตรฐานกำหนดไว้ เว้นแต่ค่า BOD, Total Dissolved Solids, Suspended Solids และ TKN ทั้ง 2 จุด ในบางเดือน มีค่าสูงกว่าเกณฑ์มาตรฐานกำหนด มาตรฐานกำหนดตามประกาศกระทรวงทรัพยากรธรรมชาติและสิ่งแวดล้อม เรื่อง กำหนดมาตรฐานควบคุมการระบายน้ำทิ้งจากอาคารบางประเภทและบางขนาด พ.ศ. 2548 (อาคารประเภท ก) (ดังแสดงในตารางที่ 3-2 ถึง ตารางที่ 3-5 และ ดังแสดงในรูปที่ 3-2 ถึง รูปที่ 3-3)

รูปที่ 3-2 (ต่อ) เปรียบเทียบผลการติดตามตรวจสอบคุณภาพน้ำทิ้ง จุติระบายน้ำออกจากระบบบำบัดน้ำเสีย
ของโครงการ De LAPIS Charan 81 (เดอ ลาฟิส จักรูญ 81) เดือนกรกฎาคม พ.ศ. 2564 - มิถุนายน พ.ศ. 2567

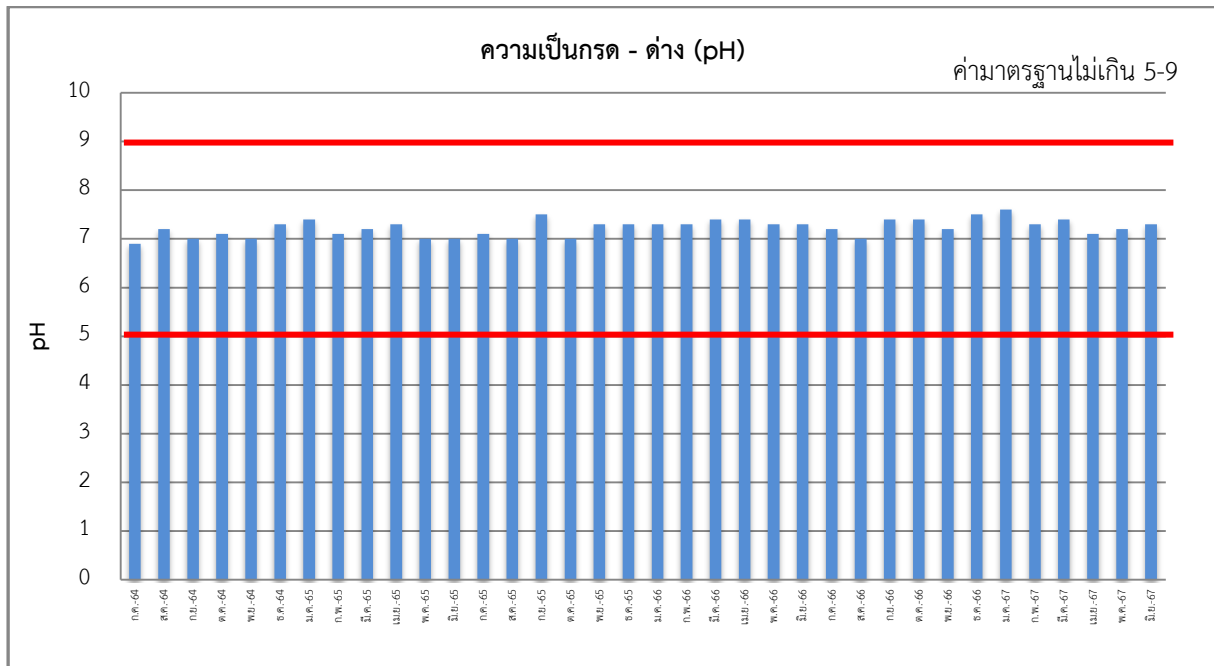
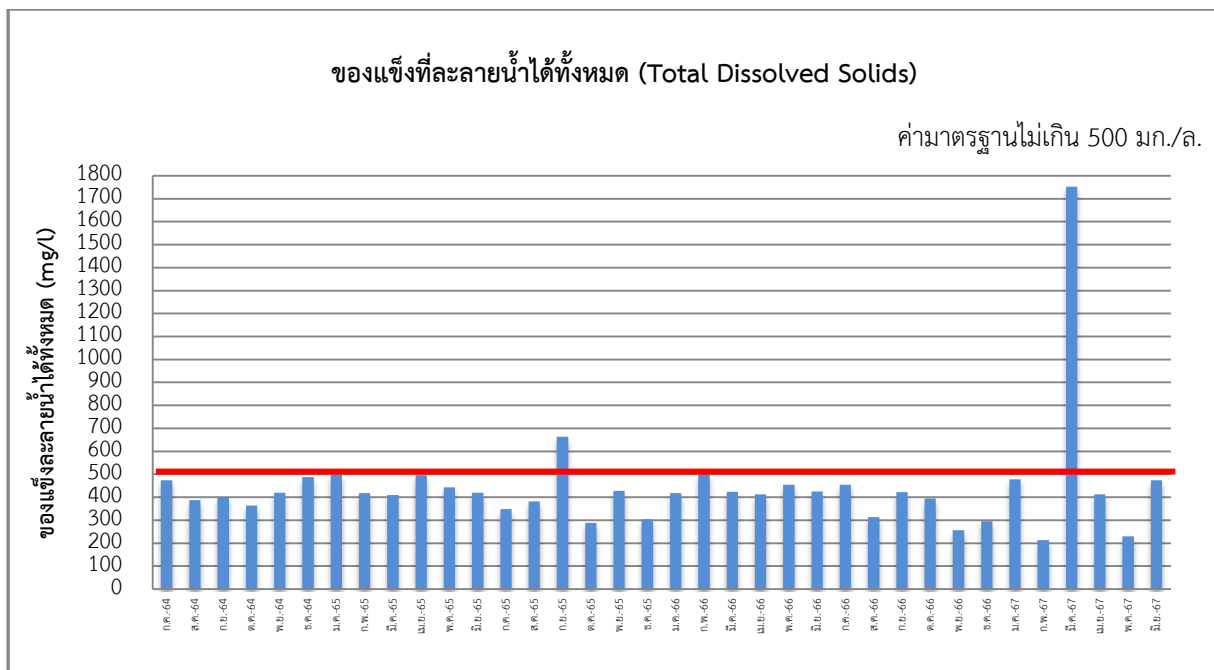
รูปที่ 3-3 เปรียบเทียบผลการตรวจวัดคุณภาพน้ำทิ้ง จุดบ่อกักน้ำสุดท้ายของระบบระบายน้ำของโครงการ
ก่อนระบายลงสู่ระบบระบายน้ำบริเวณด้านหน้าของโครงการ De LAPIS Charan 81 (เดอ ลาฟิส จักรู 81)
เดือนกรกฎาคม พ.ศ. 2564 - มิถุนายน พ.ศ. 2567
