## บทที่ 2 ผลการดำเนินการตามมาตรการป้องกันและแก้ไขผลกระทบสิ่งแวดล้อม

**ตารางที่ 2.1-1 ผลการดำเนินการตามมาตรการป้องกันและแก้ไขผลกระทบสิ่งแวดล้อมและมาตรการติดตามตรวจสอบผลกระทบสิ่งแวดล้อมที่โครงการต้องยึดถือปฏิบัติ  
อย่างเคร่งครัด**

ตารางที่ 2.2-1 ผลการดำเนินการตามมาตรการป้องกันและแก้ไขผลกระทบสิ่งแวดล้อม ระยะดำเนินการ

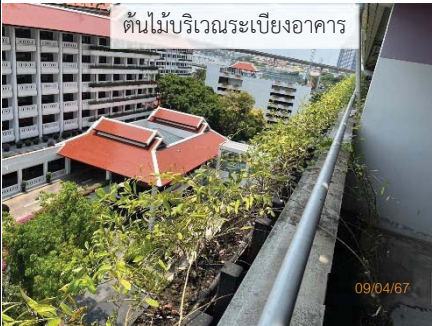
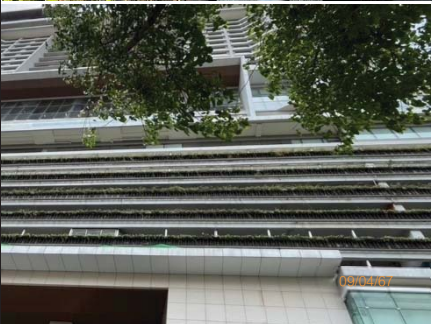
| มาตรการป้องกันและแก้ไขผลกระทบสิ่งแวดล้อม<br>และมาตรการติดตามตรวจสอบผลกระทบสิ่งแวดล้อม | ผลการปฏิบัติตามมาตรการ | ปัญหา อุปสรรค ที่ไม่สามารถปฏิบัติ<br>ตามมาตรการ และแนวทางแก้ไข | ภาพประกอบมาตรการ |
|---|---|---|---|
| <p><b>1. ทรัพยากรสิ่งแวดล้อมทางกายภาพ</b></p> <p>1.1 คุณภาพอากาศ เสียง และการสั่นสะเทือน</p> <p>1) คุณภาพอากาศ</p> <p>1.1) ปลุกต้นไม้บริเวณระเบียงอาคารในชั้นที่ 4-8 โดยเลือกใช้ต้นไม้ที่มีคุณสมบัติดูดซับสารมลพิษ และสามารถเจริญเติบโตได้ดีภายในอาคารซึ่งมีแสงแดดน้อย ได้แก่ เทียนทอง หัวใจม่วง ว่านกาบหอย และกระดุมทองเลื้อย ซึ่งสามารถดูดซับ CO<sub>2</sub> ได้ประมาณ 688 ก./ชม.</p> | <p>- ทางโครงการได้ปลุกต้นไม้บริเวณระเบียงอาคารในชั้น 4-8 โดยเลือกใช้ต้นไม้ที่มีคุณสมบัติดูดซับสารมลพิษ และเติบโตได้ดีภายในอาคาร ได้แก่ ต้นลิ้นงูยู มีพื้นที่สีเขียวทั้งหมด 379.65 ตร.ม. ซึ่งสามารถดูดซับ CO<sub>2</sub> ได้ประมาณ 687.20 ก./ชม.</p> | - ไม่มี | |

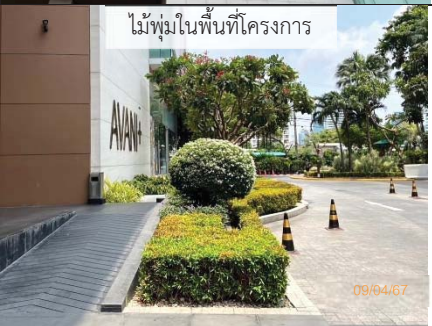
| มาตรการป้องกันและแก้ไขผลกระทบสิ่งแวดล้อม<br>และมาตรการติดตามตรวจสอบผลกระทบสิ่งแวดล้อม | ผลการปฏิบัติตามมาตรการ | ปัญหา อุปสรรค ที่ไม่สามารถปฏิบัติ<br>ตามมาตรการ และแนวทางแก้ไข | ภาพประกอบมาตรการ |
|---|---|---|---|
| <p>1.2) ไม้ยืนต้นและไม้พุ่มบนพื้นที่โครงการในชั้นที่ 1 มีความสามารถในการดูดซับ ซับ CO<sub>2</sub> ได้ประมาณ 12,661 ก./ชม. ซึ่งสามารถดูดซับ CO<sub>2</sub> ได้ประมาณ 1,740 ก./ชม. ที่เกิดขึ้นทั้งหมด</p> | <p>- โครงการได้ปลูกไม้ยืนต้นและไม้พุ่มบริเวณพื้นที่โครงการชั้นที่ 1 ได้แก่ ต้นลีลาวดี ต้นแก้ว ต้นจิกน้ำ เป็นต้น มีความสามารถดูดซับ CO<sub>2</sub> ของไม้ยืนต้นและไม้พุ่มได้ประมาณ 12,661 ก./ชม. และสามารถดูดซับ CO<sub>2</sub> ได้ประมาณ 1,740 ก./ชม. ที่เกิดขึ้นทั้งหมด</p> | - ไม่มี | |

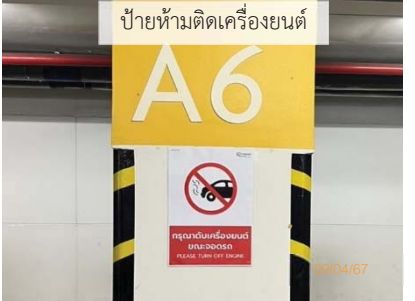
| มาตรการป้องกันและแก้ไขผลกระทบสิ่งแวดล้อม<br>และมาตรการติดตามตรวจสอบผลกระทบสิ่งแวดล้อม | ผลการปฏิบัติตามมาตรการ | ปัญหา อุปสรรค ที่ไม่สามารถปฏิบัติ<br>ตามมาตรการ และแนวทางแก้ไข | ภาพประกอบมาตรการ |
|---|---|---|---|
| 1.4) ติดป้าย “ห้ามติดเครื่องยนต์ขณะจอดรถ” และ<br>“ห้ามเร่งเครื่องยนต์ในพื้นที่จอดรถยนต์” บริเวณพื้นที่<br>จอดรถของแต่ละชั้น ในตำแหน่งที่ผู้ขับขี่สามารถ<br>มองเห็นได้สะดวกและชัดเจน | - ทางโครงการดำเนินการติดป้ายจอดรถกรุณาดับ<br>เครื่องยนต์และป้ายห้ามเร่งเครื่องยนต์บริเวณลาน<br>จอดรถของโครงการ | - ไม่มี | |

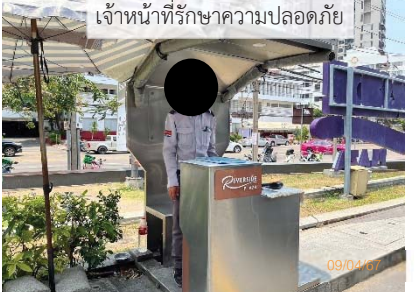
| มาตรการป้องกันและแก้ไขผลกระทบสิ่งแวดล้อม<br>และมาตรการติดตามตรวจสอบผลกระทบสิ่งแวดล้อม | ผลการปฏิบัติตามมาตรการ | ปัญหา อุปสรรค ที่ไม่สามารถปฏิบัติ<br>ตามมาตรการ และแนวทางแก้ไข | ภาพประกอบมาตรการ |
|---|---|---|---|
| 1.5) กำชับให้เจ้าหน้าที่รักษาความปลอดภัย<br>ควบคุมดูแลให้ผู้ขับขี่รถยนต์ปฏิบัติตามป้ายเตือนภายใน<br>โครงการอย่างเคร่งครัด | - มีเจ้าหน้าที่รักษาความปลอดภัยควบคุมดูแลให้ผู้<br>ที่เข้ามาใช้บริการปฏิบัติตามป้ายเตือนภายใน<br>โครงการอย่างเคร่งครัด | - ไม่มี | |

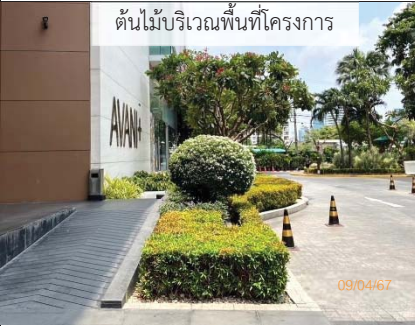
| มาตรการป้องกันและแก้ไขผลกระทบสิ่งแวดล้อม<br>และมาตรการติดตามตรวจสอบผลกระทบสิ่งแวดล้อม | ผลการปฏิบัติตามมาตรการ | ปัญหา อุปสรรค ที่ไม่สามารถปฏิบัติ<br>ตามมาตรการ และแนวทางแก้ไข | ภาพประกอบมาตรการ |
|---|---|---|---|
| 1.8) ต้นไม้ที่ปลูกภายในพื้นที่โครงการ ได้แก่ เลี้ยว<br>ดอกขาว พญาคุ้มเมือง จักน้ำ ลีลาวดีดอกแดง แก้วป่า<br>น้ำเต้าต้น กระพี้จั่น และบุหงาสำหรับ ตลอดแนวเขตที่ดิน<br>จะช่วยดักจับฝุ่นละออง และสารมลพิษต่างๆ จาก<br>ภายนอกโครงการที่พัดเข้าสู่พื้นที่โครงการ | - โครงการได้ปลูกต้นไม้ภายในพื้นที่โครงการ ได้แก่<br>ต้นเลี้ยวดอกขาว ต้นพญาคุ้มเมือง ต้นแก้วป่า และ<br>ต้นบุหงาสำหรับ เป็นต้น โดยปลูกตลอดแนวเขตที่ดิน | - ไม่มี | |

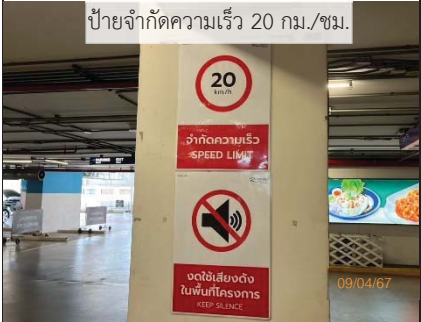
| มาตรการป้องกันและแก้ไขผลกระทบสิ่งแวดล้อม<br>และมาตรการติดตามตรวจสอบผลกระทบสิ่งแวดล้อม | ผลการปฏิบัติตามมาตรการ | ปัญหา อุปสรรค ที่ไม่สามารถปฏิบัติ<br>ตามมาตรการ และแนวทางแก้ไข | ภาพประกอบมาตรการ |
|---|---|---|---|
| 2) เสียง<br>2.1) จำกัดความเร็วของยานพาหนะภายในพื้นที่<br>โครงการที่ 30 กม./ชม. เพื่อป้องกันเสียงดังจาก<br>เครื่องยนต์ | - ทางโครงการได้จำกัดความเร็วของยานพาหนะ<br>อยู่ที่ 20 กม./ชม. พร้อมทั้งติดป้ายไว้บริเวณลาน<br>จอดรถ เพื่อป้องกันเสียงดังจากเครื่องยนต์<br>- ตามมาตรการกำหนดให้จำกัดความเร็วของ<br>ยานพาหนะภายในโครงการที่ 30 กม./ชม. แต่<br>เนื่องจากทางโครงการต้องการให้มีความปลอดภัย<br>ภายในพื้นที่โครงการ จึงจำกัดความเร็วของ<br>ยานพาหนะอยู่ที่ 20 กม./ชม. | - ไม่มี | |

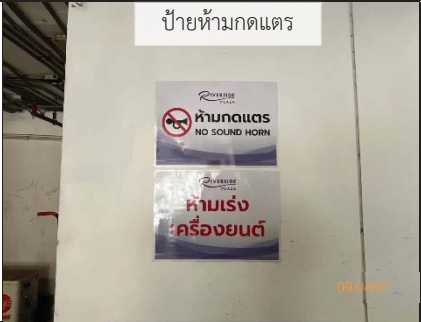
| มาตรการป้องกันและแก้ไขผลกระทบสิ่งแวดล้อม<br>และมาตรการติดตามตรวจสอบผลกระทบสิ่งแวดล้อม | ผลการปฏิบัติตามมาตรการ | ปัญหา อุปสรรค ที่ไม่สามารถปฏิบัติ<br>ตามมาตรการ และแนวทางแก้ไข | ภาพประกอบมาตรการ |
|---|---|---|---|
| 2.2) ติดตั้งป้ายสัญลักษณ์ห้ามกดแตรไว้ในพื้นที่<br>โครงการในตำแหน่งที่ผู้ขับขี่มองเห็นชัดเจน | - ทางโครงการทำการติดป้ายห้ามกดแตรไว้ใน<br>บริเวณลานจอดรถของโครงการ ในตำแหน่งที่<br>มองเห็นชัดเจน | - ไม่มี | |

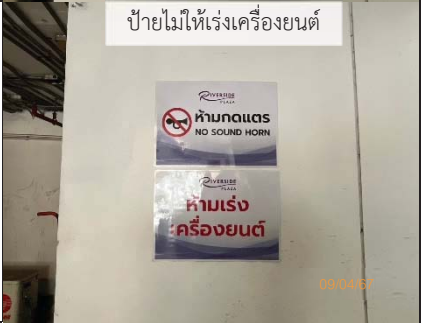
| มาตรการป้องกันและแก้ไขผลกระทบสิ่งแวดล้อม<br>และมาตรการติดตามตรวจสอบผลกระทบสิ่งแวดล้อม | ผลการปฏิบัติตามมาตรการ | ปัญหา อุปสรรค ที่ไม่สามารถปฏิบัติ<br>ตามมาตรการ และแนวทางแก้ไข | ภาพประกอบมาตรการ |
|---|---|---|---|
| 2.3) ติดตั้งป้ายเตือนไม่ให้มีการเร่งเครื่องยนต์/บีบ<br>แตรโดยไม่จำเป็น | - ทางโครงการได้ติดป้ายเตือนไม่ให้เร่งเครื่องยนต์<br>ไว้บริเวณลานจอดของโครงการ | - ไม่มี | |

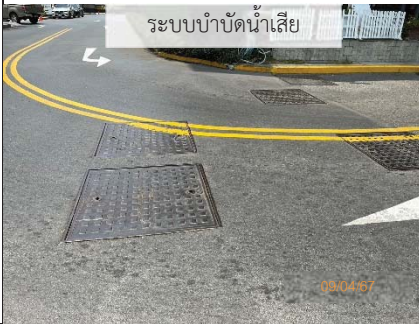
| มาตรการป้องกันและแก้ไขผลกระทบสิ่งแวดล้อม<br>และมาตรการติดตามตรวจสอบผลกระทบสิ่งแวดล้อม | ผลการปฏิบัติตามมาตรการ | ปัญหา อุปสรรค ที่ไม่สามารถปฏิบัติ<br>ตามมาตรการ และแนวทางแก้ไข | ภาพประกอบมาตรการ |
|---|---|---|---|
| 1.2 น้ำผิวดิน<br>1) จัดให้มีระบบบำบัดน้ำเสียกลางของโครงการ ชนิด<br>Conventional Activated Sludge ขนาดความสามารถ<br>250 ลบ.ม./วัน ซึ่งสามารถรองรับน้ำเสียของโครงการ 249<br>ลบ.ม./วัน ได้อย่างเพียงพอ | - ทางโครงการมีระบบบำบัดน้ำเสียกลางของโครงการ<br>ชนิด Conventional Activated Sludge ขนาด 250<br>ลบ.ม./วัน ซึ่งสามารถรับน้ำเสียที่เกิดขึ้นจากโครงการ<br>ได้เพียงพอ | - ไม่มี | |

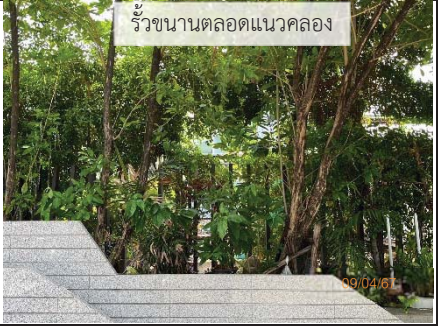
| มาตรการป้องกันและแก้ไขผลกระทบสิ่งแวดล้อม<br>และมาตรการติดตามตรวจสอบผลกระทบสิ่งแวดล้อม | ผลการปฏิบัติตามมาตรการ | ปัญหา อุปสรรค ที่ไม่สามารถปฏิบัติ<br>ตามมาตรการ และแนวทางแก้ไข | ภาพประกอบมาตรการ |
|---|---|---|---|
| 4) จัดสร้างรั้วโปร่งขนานตลอดแนวคลองในด้านที่<br>ติดกับพื้นที่โครงการ | - ทางโครงการมีรั้วโปร่งขนานตลอดแนวคลองใน<br>ด้านที่ติดกับพื้นที่โครงการ | - ไม่มี | |

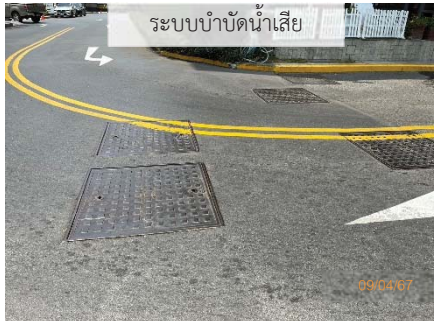
| มาตรการป้องกันและแก้ไขผลกระทบสิ่งแวดล้อม<br>และมาตรการติดตามตรวจสอบผลกระทบสิ่งแวดล้อม | ผลการปฏิบัติตามมาตรการ | ปัญหา อุปสรรค ที่ไม่สามารถปฏิบัติ<br>ตามมาตรการ และแนวทางแก้ไข | ภาพประกอบมาตรการ |
|---|---|---|---|
| <p><b>2. ทรัพยากรสิ่งแวดล้อมทางชีวภาพ</b></p> <p>2.1 จัดให้มีระบบบำบัดน้ำเสียกลางของโครงการ ชนิด Conventional Activated Sludge ขนาดความสามารถ 250 ลบ.ม./วัน ซึ่งสามารถรองรับน้ำเสียของโครงการ 249 ลบ.ม./วัน ได้อย่างเพียงพอ</p> | <p>- ทางโครงการมีระบบบำบัดน้ำเสียกลางของโครงการชนิด Conventional Activated Sludge ขนาด 250 ลบ.ม./วัน ซึ่งสามารถรับน้ำเสียที่เกิดขึ้นจากโครงการได้เพียงพอ</p> | <p>- ไม่มี</p> | |

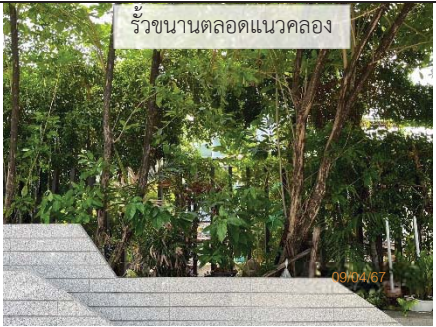
| มาตรการป้องกันและแก้ไขผลกระทบสิ่งแวดล้อม<br>และมาตรการติดตามตรวจสอบผลกระทบสิ่งแวดล้อม | ผลการปฏิบัติตามมาตรการ | ปัญหา อุปสรรค ที่ไม่สามารถปฏิบัติ<br>ตามมาตรการ และแนวทางแก้ไข | ภาพประกอบมาตรการ |
|---|---|---|---|
| 2.4 จัดสร้างรั้วโปร่งขนานตลอดแนวคลองในด้านที่ติด<br>กับพื้นที่โครงการ | - ทางโครงการมีรั้วโปร่งขนานตลอดแนว<br>คลองในด้านที่ติดกับพื้นที่โครงการ | - ไม่มี | |

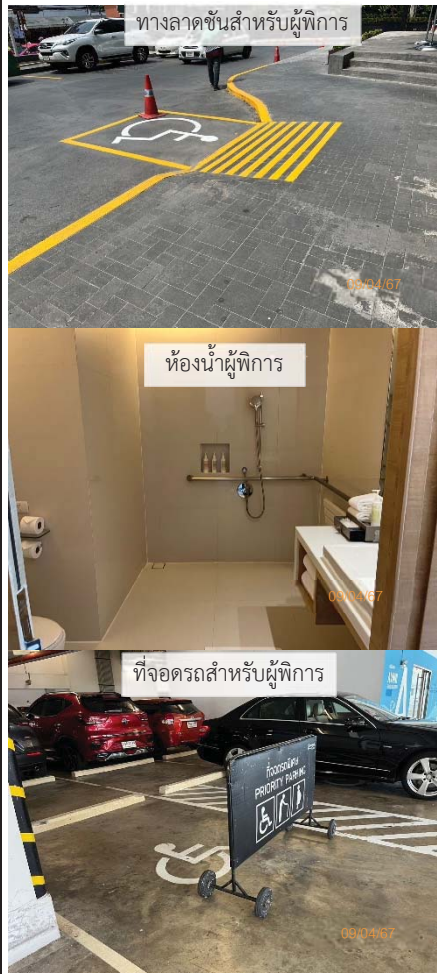
| มาตรการป้องกันและแก้ไขผลกระทบสิ่งแวดล้อม<br>และมาตรการติดตามตรวจสอบผลกระทบสิ่งแวดล้อม | ผลการปฏิบัติตามมาตรการ | ปัญหา อุปสรรค ที่ไม่สามารถปฏิบัติตาม<br>มาตรการ และแนวทางแก้ไข | ภาพประกอบมาตรการ |
|---|---|---|---|
| <p><b>3. คุณค่าการใช้ประโยชน์ของมนุษย์</b></p> <p>3.1 การใช้ประโยชน์ที่ดิน</p> <p>จัดให้มีสิ่งอำนวยความสะดวกภายในอาคารสำหรับผู้พิการ ดังนี้</p> <ul style="list-style-type: none"> <li>- ป้ายสัญลักษณ์แสดงตำแหน่งสิ่งอำนวยความสะดวกต่างๆ สำหรับผู้พิการ</li> <li>- ทางลาดสำหรับผู้พิการ</li> <li>- พื้นผิวต่างสัมผัส</li> <li>- ลิฟต์สำหรับผู้พิการ</li> <li>- บันไดสำหรับผู้พิการ</li> <li>- ประตูสำหรับผู้พิการ</li> <li>- ห้องน้ำสำหรับผู้พิการบริเวณพื้นที่ส่วนกลางของส่วนโรงแรมและพาณิชยกรรม</li> <li>- ที่จอดรถสำหรับผู้พิการ 8 คัน ในชั้นที่ 4-8</li> <li>- ห้องพักสำหรับผู้พิการ 2 ห้อง ในชั้นที่ 11</li> </ul> | <p>- ทางโครงการจัดให้มีสิ่งอำนวยความสะดวกภายในอาคารสำหรับผู้พิการ ได้แก่ ป้ายสัญลักษณ์แสดงตำแหน่งสิ่งอำนวยความสะดวกต่างๆ สำหรับผู้พิการ ทางลาดสำหรับผู้พิการ พื้นผิวต่างสัมผัสบันไดสำหรับผู้พิการ ห้องน้ำสำหรับผู้พิการบริเวณพื้นที่ส่วนกลางของส่วนโรงแรมและพาณิชยกรรม ที่จอดรถสำหรับผู้พิการ 8 คัน ในชั้นที่ 4-8 และมีห้องพักสำหรับผู้พิการ 2 ห้อง ในชั้นที่ 11</p> | <p>- ไม่มี</p> | <p>ทางลาดขึ้นสำหรับผู้พิการ</p> <p>ห้องน้ำผู้พิการ</p> <p>ที่จอดรถสำหรับผู้พิการ</p> |

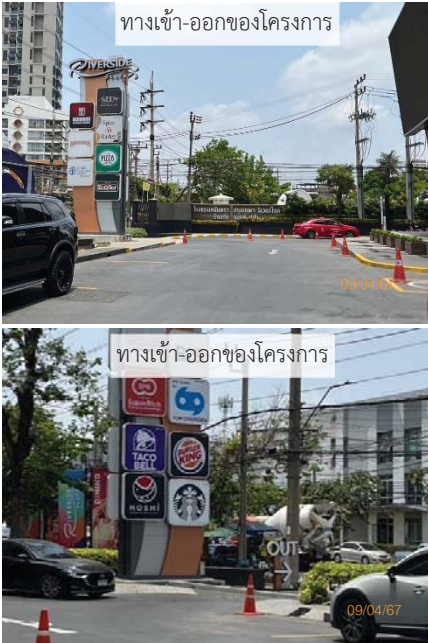
| มาตรการป้องกันและแก้ไขผลกระทบสิ่งแวดล้อม<br>และมาตรการติดตามตรวจสอบผลกระทบสิ่งแวดล้อม | ผลการปฏิบัติตามมาตรการ | ปัญหา อุปสรรค ที่ไม่สามารถปฏิบัติ<br>ตามมาตรการ และแนวทางแก้ไข | ภาพประกอบมาตรการ |
|---|---|---|---|
| <p>3.2 การคมนาคมขนส่ง</p> <p>1) กำหนดทางเข้า-ออกพื้นที่โครงการ โดยมีขนาดความกว้างเป็นไปตามกฎหมายกำหนด</p> | <p>- ทางโครงการมีการกำหนดทางเข้า-ออกพื้นที่โครงการ โดยมีความกว้างเป็นไปตามกฎหมายกำหนด</p> | <p>- ไม่มี</p> | |

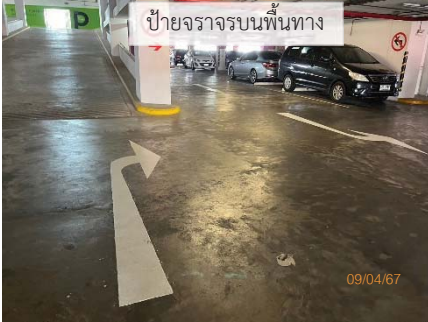
| มาตรการป้องกันและแก้ไขผลกระทบสิ่งแวดล้อม<br>และมาตรการติดตามตรวจสอบผลกระทบสิ่งแวดล้อม | ผลการปฏิบัติตามมาตรการ | ปัญหา อุปสรรค ที่ไม่สามารถปฏิบัติ<br>ตามมาตรการ และแนวทางแก้ไข | ภาพประกอบมาตรการ |
|---|---|---|---|
| <p>2) จัดเตรียมมาตรการและแนวทางในการบริหารจัดการด้านจราจรบริเวณทางเข้า-ออก และบริเวณที่มีการตัดกันของปริมาณจราจรภายในโครงการ โดยติดตั้งป้ายจราจรและเครื่องหมายจราจรบนพื้นทาง เพื่อป้องกันมิให้รถเข้า-ออกโครงการจอดกีดขวางการจราจรบนถนนเจริญนคร และเส้นหยุด (Stop Line) เพื่อควบคุมแถวคอยให้อยู่ภายในไม่ให้กีดขวางผู้สัญจรบนทางเท้าและการจราจรบนถนนเจริญนคร เป็นต้น</p> | <p>- ทางโครงการมีการจัดเตรียมมาตรการและแนวทางในการบริหารจัดการด้านจราจรบริเวณทางเข้า-ออก และบริเวณที่มีการตัดกันของปริมาณจราจรภายในโครงการ โดยติดตั้งป้ายจราจรและเครื่องหมายจราจรบนพื้นทาง</p> | <p>- ไม่มี</p> | |

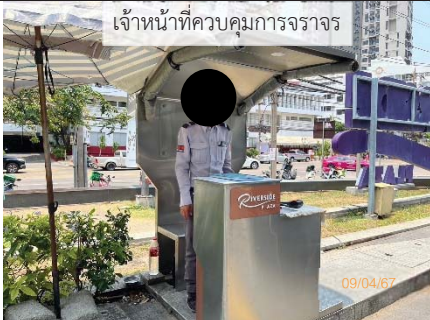
| มาตรการป้องกันและแก้ไขผลกระทบสิ่งแวดล้อม<br>และมาตรการติดตามตรวจสอบผลกระทบสิ่งแวดล้อม | ผลการปฏิบัติตามมาตรการ | ปัญหา อุปสรรค ที่ไม่สามารถปฏิบัติ<br>ตามมาตรการ และแนวทางแก้ไข | ภาพประกอบมาตรการ |
|---|---|---|---|
| <p>3) จัดให้มีเจ้าหน้าที่ควบคุมการจราจรบริเวณทางเข้า-ออกโครงการ ให้สัมพันธ์กับกระแสจราจรบนถนนภายนอกโครงการและลดปัญหาการจราจรติดขัด</p> | <p>- โครงการมีเจ้าหน้าที่ควบคุมการจราจรบริเวณทางเข้า-ออกโครงการให้สัมพันธ์กับกระแสจราจรบนถนนภายในของโครงการ และลดปัญหาการจราจรที่ติดขัด</p> | <p>- ไม่มี</p> | |

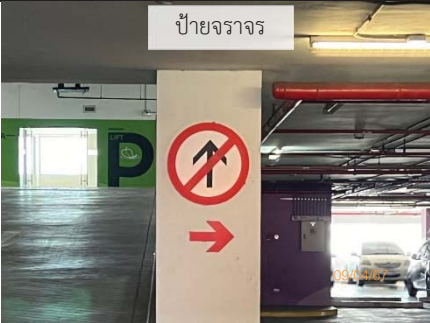
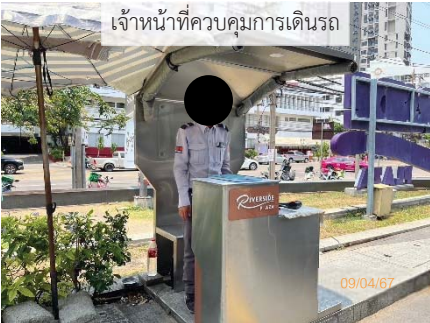
| มาตรการป้องกันและแก้ไขผลกระทบสิ่งแวดล้อม<br>และมาตรการติดตามตรวจสอบผลกระทบสิ่งแวดล้อม | ผลการปฏิบัติตามมาตรการ | ปัญหา อุปสรรค ที่ไม่สามารถปฏิบัติ<br>ตามมาตรการ และแนวทางแก้ไข | ภาพประกอบมาตรการ |
|---|---|---|---|
| <p>4) ออกแบบระบบจราจรภายในโครงการให้สัมพันธ์สอดคล้องกับปริมาณความต้องการและจัดเตรียมสิ่งอำนวยความสะดวกด้านการจราจรและขนส่งให้เพียงพอ ดังนี้</p> <p>4.1) ออกแบบถนนภายในให้มีการเชื่อมโยงกันเป็นโครงข่าย เพื่อให้การไหลเวียนของการจราจรภายในมีความคล่องตัว สามารถเชื่อมโยงกับโครงข่ายถนนภายนอกพื้นที่โครงการ</p> <p>4.2) จัดเตรียมป้ายจราจรของโครงการแนะนำการใช้เส้นทางได้อย่างเหมาะสมและชัดเจน ระบุทางเข้าทางออก อาคารที่จอดรถ ป้ายนำทาง และป้ายเตือนต่างๆ ภายในพื้นที่โครงการ</p> <p>4.3) จัดให้มีเจ้าหน้าที่ควบคุมการเดินรถ เพื่อป้องกันอุบัติเหตุบริเวณทางขึ้น-ลงอาคารที่จอดรถ อีกทั้งยังเป็นการอำนวยความสะดวกให้การจราจรคล่องตัว</p> <p>4.4) จัดเตรียมพื้นที่จอดรถจำนวน 649 คัน ในชั้น 1</p> | <p>- ทางโครงการได้ ออกแบบถนนภายในให้มีการเชื่อมโยงกันเป็นโครงข่าย เพื่อให้การไหลเวียนของการจราจรภายในมีความคล่องตัว</p> <p>- ทางโครงการได้จัดเตรียมป้ายจราจรของโครงการแนะนำการใช้เส้นทางระบุทางเข้าออกภายในพื้นที่โครงการ</p> <p>- โครงการจัดให้มีเจ้าหน้าที่ควบคุมการเดินรถ เพื่อป้องกันอุบัติเหตุ</p> <p>- ทางโครงการจัดเตรียมพื้นที่จอดรถจำนวน 649 คัน ในชั้น 1 และชั้น 4-8 ของอาคาร ซึ่งเพียงพอตามกฎหมายที่กำหนดให้มีไม่น้อยกว่า 647 คัน</p> <p>- โครงการได้มีการติดตั้งป้ายสัญลักษณ์พื้นที่จอดรถของแต่ละส่วน (ส่วนพาณิชย์ สำนักงาน โรงแรม ห้องประชุม สำนักงาน) บริเวณพื้นที่จอดรถสำหรับส่วนนั้นๆ</p> <p>- ในกรณีที่มียานเลี้ยงทางโครงการได้จัดเตรียมที่</p> | <p>- ไม่มี</p> | <br> |

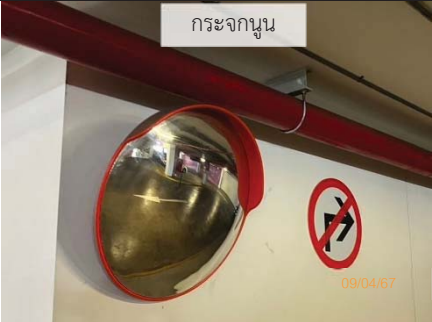
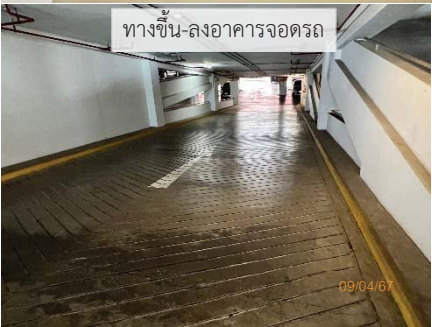
| มาตรการป้องกันและแก้ไขผลกระทบสิ่งแวดล้อม<br>และมาตรการติดตามตรวจสอบผลกระทบสิ่งแวดล้อม | ผลการปฏิบัติตามมาตรการ | ปัญหา อุปสรรค ที่ไม่สามารถปฏิบัติ<br>ตามมาตรการ และแนวทางแก้ไข | ภาพประกอบมาตรการ |
|---|---|---|---|
| <p>และชั้น 4-8 ต่างๆ ของอาคาร ซึ่งเพียงพอตามกฎหมายที่กำหนดให้มีไม่น้อยกว่า 647 คัน ติดตั้งป้ายแสดงพื้นที่จอดรถของแต่ละส่วน (ส่วนพาณิชย์ สำนักงาน โรงแรม ห้องประชุม สำนักงาน) ที่จอดไว้ในชั้น 4-8 ของอาคาร บริเวณทางขึ้นอาคารและทางรถวิ่ง เพื่อให้ผู้ใช้บริการในส่วนต่างๆ ไม่เกิดความสับสนในการใช้บริการ</p> <p>4.5) ติดตั้งป้ายสัญลักษณ์พื้นที่จอดรถของแต่ละส่วน (ส่วนพาณิชย์ สำนักงาน โรงแรม ห้องประชุม สำนักงาน) บริเวณพื้นที่จอดรถสำหรับส่วนนั้นๆ ให้ผู้มาใช้บริการสามารถมองเห็นได้ชัดเจน และไม่เกิดความสับสนในการจอดรถ</p> <p>4.6) ในกรณีที่มีงานจัดเลี้ยง ซึ่งเป็นกิจกรรมที่มีปริมาณรถยนต์จำนวนมากในช่วงเวลา 17.00-22.00 น. ผู้มางานจัดเลี้ยงสามารถใช้ที่จอดรถในส่วนของสำนักงาน เนื่องจากหลังจากเวลา 17.00 น. จะมีความต้องการที่จอดรถยนต์ในส่วนของสำนักงานต่ำ</p> <p>4.7) จัดเตรียมจุดจอดรถรับ-ส่ง ในพื้นที่โครงการ เป็นการบรรเทาปัญหาความยาวแถวคอย (Queue) ที่อาจจะติดขัดออกมาส่งผลกระทบต่อจราจรภายนอกได้</p> | <p>จอดรถให้ผู้มางานเลี้ยงสามารถใช้ที่จอดรถในส่วน<br/>ของสำนักงานได้</p> <p>- โครงการเตรียมจุดจอดรถรับ-ส่งในพื้นที่โครงการ เพื่อไม่ให้เกิดการจราจรติดขัดบริเวณด้านหน้า<br/>โรงแรม</p> <p>- ทางโครงการไม่ได้จัดเตรียมป้ายเรียกรถแท็กซี่<br/>เนื่องจากมีบริการ Taxi จอดอยู่หน้าโครงการ</p> <p>- ทางโครงการได้ติดตั้งกระจกุนเพื่อเพิ่มทัศนวิสัย<br/>ในการมองเห็น และความปลอดภัยแก่รถที่อาจติด<br/>กันบริเวณทางขึ้น-ลงอาคาร</p> <p>- ทางโครงการได้ดำเนินการปรับปรุงทางขึ้น-ลง<br/>อาคารเพื่อให้เกิดความปลอดภัยในการจราจร</p> | | <div><div>กระจกุน</div><div>09/04/67</div></div> <div><div>ทางขึ้น-ลงอาคารจอดรถ</div><div>09/04/67</div></div> |

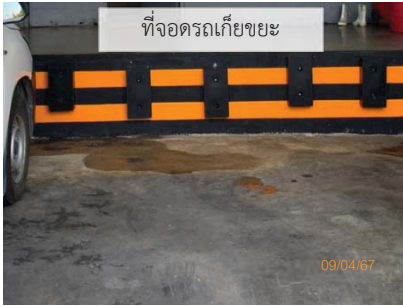
| มาตรการป้องกันและแก้ไขผลกระทบสิ่งแวดล้อม<br>และมาตรการติดตามตรวจสอบผลกระทบสิ่งแวดล้อม | ผลการปฏิบัติตามมาตรการ | ปัญหา อุปสรรค ที่ไม่สามารถปฏิบัติ<br>ตามมาตรการ และแนวทางแก้ไข | ภาพประกอบมาตรการ |
|---|---|---|---|
| <p>4.11) จัดให้มีที่จอดรถเก็บขนขยะหน้าห้องพักขยะ<br/>ภายในพื้นที่โครงการเพื่อป้องกันการจอดรถกีดขวาง<br/>การจราจร</p> | <p>- โครงการจัดให้มีที่จอดรถเก็บขนขยะหน้า<br/>ห้องพักขยะภายในพื้นที่โครงการ</p> | <p>- ไม่มี</p> | |

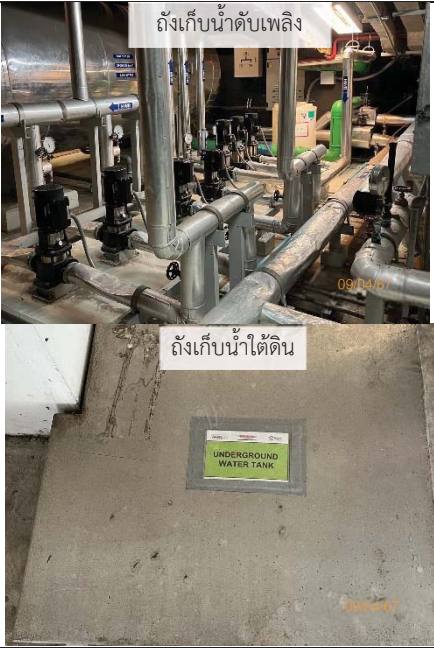
| มาตรการป้องกันและแก้ไขผลกระทบสิ่งแวดล้อม<br>และมาตรการติดตามตรวจสอบผลกระทบสิ่งแวดล้อม | ผลการปฏิบัติตามมาตรการ | ปัญหา อุปสรรค ที่ไม่สามารถปฏิบัติ<br>ตามมาตรการ และแนวทางแก้ไข | ภาพประกอบมาตรการ |
|---|---|---|---|
| 3) สำรองน้ำใช้ไว้ในถังเก็บน้ำใต้ดินความจุ 800 ลบ.ม. แบ่งเป็นน้ำสำรองใช้ 510 ลบ.ม. และน้ำสำรองดับเพลิง 290 ลบ.ม. และถังเก็บน้ำชั้นหลังคา ขนาดความจุ 189 ลบ.ม. ซึ่งเป็นน้ำสำรองใช้ทั้งหมด รวมปริมาณการสำรองน้ำใช้ 699 ลบ.ม. ซึ่งในกรณีที่ระบบจ่ายน้ำของการประปาฯ ชัดข้อง จะมีน้ำสำรองใช้ได้ 2 วัน | - ทางโครงการได้สำรองน้ำใช้ไว้ในถังเก็บน้ำใต้ดินความจุ 800 ลบ.ม. แบ่งเป็นน้ำสำรองใช้ 510 ลบ.ม. และน้ำสำรองดับเพลิง 290 ลบ.ม. และถังเก็บน้ำชั้นหลังคา ขนาดความจุ 189 ลบ.ม. ซึ่งเป็นน้ำสำรองใช้ทั้งหมด รวมปริมาณการสำรองน้ำใช้ 699 ลบ.ม. ซึ่งในกรณีที่ระบบจ่ายน้ำของการประปาฯ ชัดข้อง จะมีน้ำสำรองใช้ได้ 2 วัน | - ไม่มี | |

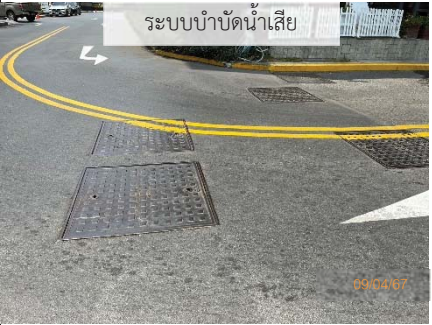
| มาตรการป้องกันและแก้ไขผลกระทบสิ่งแวดล้อม<br>และมาตรการติดตามตรวจสอบผลกระทบสิ่งแวดล้อม | ผลการปฏิบัติตามมาตรการ | ปัญหา อุปสรรค ที่ไม่สามารถปฏิบัติ<br>ตามมาตรการ และแนวทางแก้ไข | ภาพประกอบมาตรการ |
|---|---|---|---|
| <p>3.4 การจัดการน้ำเสียและสิ่งปฏิกูล</p> <p>1) จัดให้มีระบบบำบัดน้ำเสียของโครงการ ชนิด Conventional Activated Sludge ขนาดความสามารถ 250 ลบ.ม./วัน และน้ำทิ้งที่ผ่านการบำบัดมีค่า BOD และ SS ไม่เกิน 20 และ 30 มก./ล. ตามลำดับ</p> | <p>- จากผลการตรวจวัดคุณภาพน้ำทิ้งในเดือน มกราคม-มิถุนายน 2567 พบว่า ผลตรวจส่วนใหญ่อยู่ในเกณฑ์ที่มาตรฐานกำหนดอาคารประเภท ก. ยกเว้น ค่า BOD และ SS ที่พบว่าเกินมาตรฐาน ซึ่งอาจเกิดได้จากของแข็งแขวนลอยที่ละลายอยู่ในน้ำเสีย และจุลินทรีย์ในบ่อเติมอากาศมากเกินไปส่งผลให้บ่อตกตะกอนตกตะกอนไม่ทัน อย่างไรก็ตามทางโครงการได้แก้ไขโดยการหมั่นตรวจสอบการทำงานของเครื่องกวาดทุกวัน และได้ประสานกับรถสูบล้างสิ่งปฏิกูลเข้ามาสูบล้างตะกอนส่วนเกินเป็นประจำ</p> | <p>- ไม่มี</p> | |

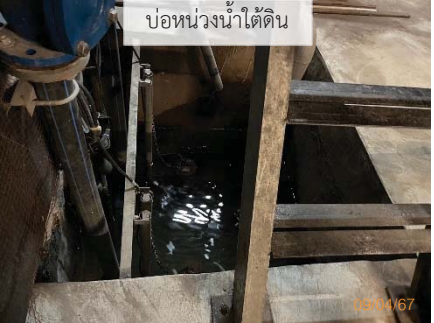
| มาตรการป้องกันและแก้ไขผลกระทบสิ่งแวดล้อม<br>และมาตรการติดตามตรวจสอบผลกระทบสิ่งแวดล้อม | ผลการปฏิบัติตามมาตรการ | ปัญหา อุปสรรค ที่ไม่สามารถปฏิบัติ<br>ตามมาตรการ และแนวทางแก้ไข | ภาพประกอบมาตรการ |
|---|---|---|---|
| 3) จัดให้มีมาตรการรองรับในกรณีเกิดปัญหาน้ำท่วมจากภายนอกพื้นที่โครงการ ดังนี้<br>3.1) จัดให้มีบ่อหน่วงน้ำใต้ดินขนาดความจุ 165 ลบ.ม. เพื่อชะลอน้ำหลากบนพื้นที่โครงการ ในกรณีที่มีฝนตกหนักเกินความสามารถในการระบายน้ำของท่อระบายน้ำริมถนนเจริญนคร<br>3.2) จัดให้มีแผนปฏิบัติการฉุกเฉินในกรณีน้ำท่วม เพื่อให้เจ้าหน้าที่โครงการสามารถดำเนินการตามแผนได้อย่างทันท่วงที เมื่อเกิดปัญหาน้ำท่วม | ทางโครงการได้มีมาตรการรองรับในกรณีเกิดปัญหาน้ำท่วม ดังนี้<br>- มีการจัดให้มีบ่อหน่วงน้ำใต้ดินขนาดความจุ 165 ลบ.ม. เพื่อชะลอน้ำหลากบนพื้นที่โครงการ<br>- โครงการจัดให้มีแผนปฏิบัติการฉุกเฉินในกรณีน้ำท่วม เพื่อให้เจ้าหน้าที่โครงการสามารถดำเนินการตามแผนได้อย่างทันท่วงที<br>เอกสารแนบ 8 | - ไม่มี | |

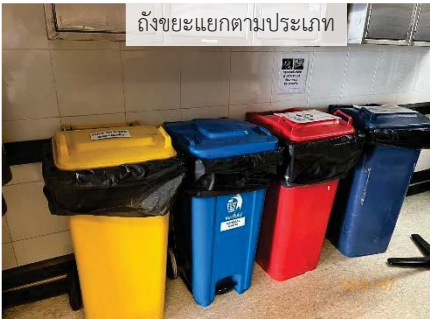
| มาตรการป้องกันและแก้ไขผลกระทบสิ่งแวดล้อม<br>และมาตรการติดตามตรวจสอบผลกระทบสิ่งแวดล้อม | ผลการปฏิบัติตามมาตรการ | ปัญหา อุปสรรค ที่ไม่สามารถปฏิบัติ<br>ตามมาตรการ และแนวทางแก้ไข | ภาพประกอบมาตรการ |
|---|---|---|---|
| <p>3.6 การจัดการมูลฝอย</p> <p>1) จัดให้มีถังขยะแยกตามประเภทของขยะ โดยใช้สีเขียว สีน้ำเงิน สีเหลือง และสีแดง สำหรับถังขยะเปียก ขยะแห้ง ขยะรีไซเคิล และขยะอันตราย ตามลำดับ ด้านข้างถังมี ตัวหนังสือบอกชนิดขยะให้เห็นชัดเจน และสวมถุงพลาสติกชนิดหนาไว้ภายในถังขยะทุกถัง</p> | <p>- โครงการได้จัดให้มีถังขยะแยกตามประเภท ด้านข้างถังมีตัวหนังสือบอกชนิดขยะให้เห็นชัดเจน และสวมถุงพลาสติกชนิดหนาไว้ภายในถังขยะทุกถัง</p> | <p>- ไม่มี</p> | <p>ถังขยะแยกตามประเภท</p> |

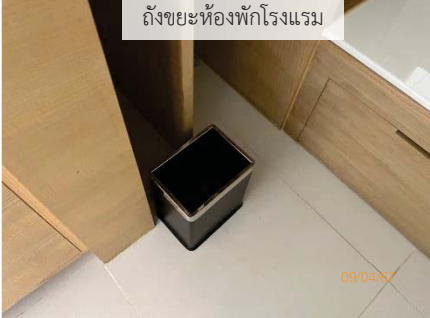
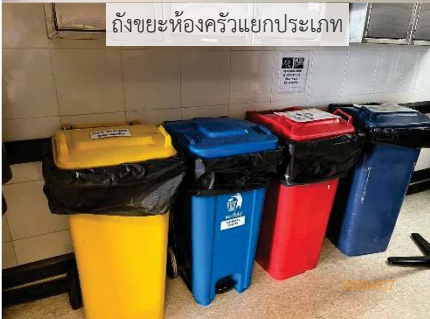
| มาตรการป้องกันและแก้ไขผลกระทบสิ่งแวดล้อม<br>และมาตรการติดตามตรวจสอบผลกระทบสิ่งแวดล้อม | ผลการปฏิบัติตามมาตรการ | ปัญหา อุปสรรค ที่ไม่สามารถปฏิบัติ<br>ตามมาตรการ และแนวทางแก้ไข | ภาพประกอบมาตรการ |
|---|---|---|---|
| <p>2) จัดวางถังขยะในพื้นที่ต่างๆ ของโครงการ ดังนี้</p> <p>2.1) ห้องพักรงแรม จัดวางถังขยะ 2 ถัง ในห้องน้ำและในส่วนที่พักรง</p> <p>2.2) ห้องครัวของภัตตาคาร จัดวางถังขยะ 3 ถัง ประกอบด้วย ถังขยะเปียก ถังขยะแห้ง และถังขยะรีไซเคิล</p> <p>2.3) พื้นที่สำนักงาน จัดวางถังขยะ 3 ถัง ประกอบด้วย ถังขยะเปียก ถังขยะแห้ง และถังขยะอันตราย</p> <p>2.4) พื้นที่พาณิชยกรรมและนันทนาการ จัดวางถังขยะจุดละ 3 ถัง ถังขยะเปียก ถังขยะแห้ง และถังขยะรีไซเคิล</p> | <p>- ทางโครงการได้จัดให้มีถังขยะวางไว้พื้นที่ต่างๆของโครงการ ดังนี้</p> <p>- ห้องพักรงแรม จัดวางถังขยะ 2 ถัง ในห้องน้ำและในส่วนที่พักรง</p> <p>- ห้องครัวของภัตตาคาร จัดวางถังขยะ 3 ถัง ประกอบด้วย ถังขยะเปียก ถังขยะแห้ง และถังขยะรีไซเคิล</p> <p>- พื้นที่สำนักงาน จัดวางถังขยะ 3 ถัง ประกอบด้วย ถังขยะเปียก ถังขยะแห้ง และถังขยะอันตราย</p> <p>- พื้นที่พาณิชยกรรมและนันทนาการ จัดวางถังขยะจุดละ 3 ถัง ถังขยะเปียก ถังขยะแห้ง และถังขยะรีไซเคิล</p> | <p>- ไม่มี</p> | <p>ถังขยะห้องพักรงแรม</p> <p>ถังขยะห้องครัวแยกประเภท</p> |

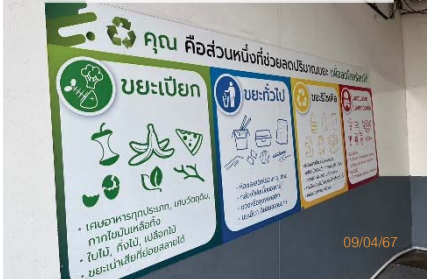
| มาตรการป้องกันและแก้ไขผลกระทบสิ่งแวดล้อม<br>และมาตรการติดตามตรวจสอบผลกระทบสิ่งแวดล้อม | ผลการปฏิบัติตามมาตรการ | ปัญหา อุปสรรค ที่ไม่สามารถปฏิบัติ<br>ตามมาตรการ และแนวทางแก้ไข | ภาพประกอบมาตรการ |
|---|---|---|---|
| 3) รณรงค์และประชาสัมพันธ์ให้ผู้ใช้บริการส่วน<br>โรงแรมและส่วนพาณิชยกรรม และพนักงานแยกและทิ้ง<br>ขยะลงในถังขยะตามประเภทที่จัดไว้ | - โครงการได้รณรงค์และประชาสัมพันธ์ให้<br>ผู้ใช้บริการส่วนโรงแรมและส่วนพาณิชยกรรม<br>และพนักงานแยกและทิ้งขยะลงในถังขยะตาม<br>ประเภทที่จัดไว้ | - ไม่มี | <div>ป้ายรณรงค์และประชาสัมพันธ์แยกขยะ</div> |

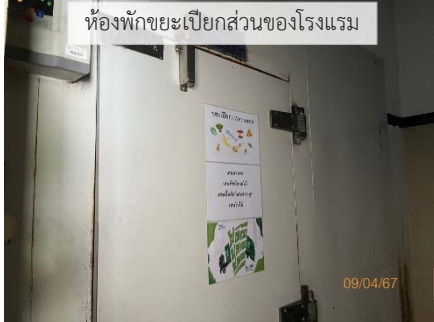
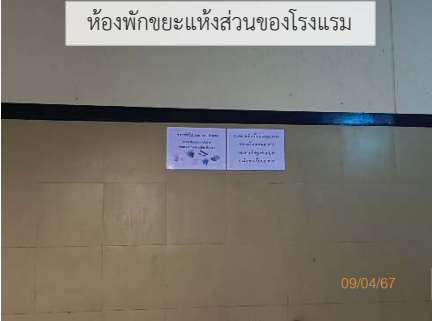
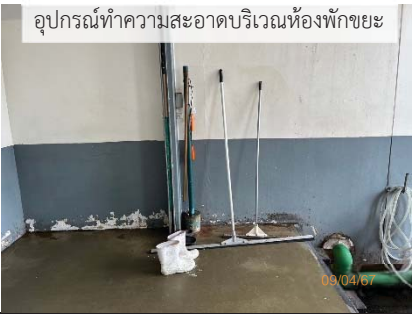
| มาตรการป้องกันและแก้ไขผลกระทบสิ่งแวดล้อม<br>และมาตรการติดตามตรวจสอบผลกระทบสิ่งแวดล้อม | ผลการปฏิบัติตามมาตรการ | ปัญหา อุปสรรค ที่ไม่สามารถปฏิบัติ<br>ตามมาตรการ และแนวทางแก้ไข | ภาพประกอบมาตรการ |
|---|---|---|---|
| 8) จัดให้มีห้องพักขยะรวมที่ชั้น 1 ของอาคาร ดังนี้<br>8.1) ห้องพักขยะรวมส่วนโรงแรม ประกอบด้วย<br>ห้องพักขยะเปียกพื้นที่ 25 ตร.ม. สามารถรองรับขยะ<br>เปียกจากส่วนโรงแรมปริมาณ 5.05 ลบ.ม./3 วัน ได้<br>อย่างเพียงพอ และห้องพักขยะแห้งพื้นที่ 29 ตร.ม.<br>สามารถรองรับขยะแห้งทั่วไป (0.24 ลบ.ม./3 วัน)<br>ขยะรีไซเคิล (2.37 ลบ.ม./3 วัน) และขยะอันตราย<br>(2.37 ลบ.ม./30 วัน) ที่มีปริมาณ 4.98 ลบ.ม. ได้<br>อย่างเพียงพอ | - ทางโครงการจัดให้มีห้องพักขยะรวมชั้นที่<br>1 ของอาคาร โดยมี ห้องพักขยะรวมส่วน<br>โรงแรม ประกอบด้วย ห้องพักขยะเปียก<br>ขนาด 25 ตร.ม.และห้องพักขยะแห้ง ขยะรี<br>ไซเคิล และขยะอันตรายขนาด 29 ตร.ม. ที่<br>สามารถรองรับขยะได้อย่างเพียงพอ<br>- ทางโครงการจัดให้มีอุปกรณ์ทำความสะอาด<br>เสอาดและอ่างล้างมือเก็บไว้ในห้องพักขยะ<br>รวม | - ไม่มี | <div>ห้องพักขยะเปียกส่วนของโรงแรม</div> <div>ห้องพักขยะแห้งส่วนของโรงแรม</div> <div>อุปกรณ์ทำความสะอาดบริเวณห้องพักขยะ</div> |

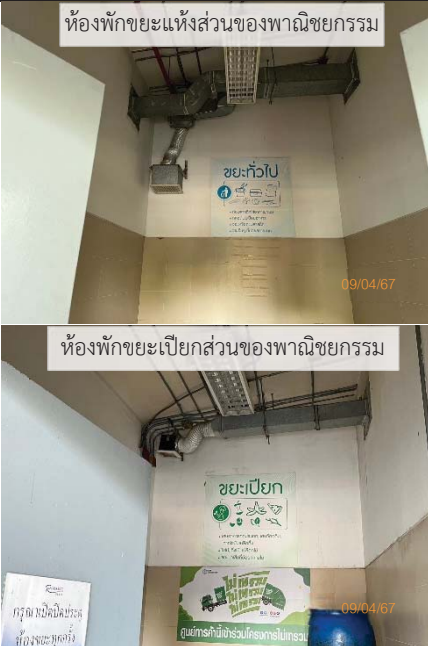
| มาตรการป้องกันและแก้ไขผลกระทบสิ่งแวดล้อม<br>และมาตรการติดตามตรวจสอบผลกระทบสิ่งแวดล้อม | ผลการปฏิบัติตามมาตรการ | ปัญหา อุปสรรค ที่ไม่สามารถปฏิบัติ<br>ตามมาตรการ และแนวทางแก้ไข | ภาพประกอบมาตรการ |
|---|---|---|---|
| <p>8.2) ห้องพักขยะรวม ส่วน พานิชยกรรม ประกอบด้วย ห้องพักขยะเปียกพื้นที่ 9 ตร.ม. สามารถรองรับขยะเปียกจากส่วนพาณิชย์ปริมาณ 8.64 ลบ.ม./3 วัน ได้อย่างเพียงพอ และห้องพักขยะแห้งพื้นที่ 10 ตร.ม. สามารถรองรับขยะแห้งทั่วไป (0.14 ลบ.ม./3 วัน) ขยะ รีไซเคิล (4.05 ลบ.ม./3 วัน) และขยะอันตราย (4.05 ลบ.ม./30 วัน) ที่มีปริมาณรวม 8.51 ลบ.ม. ได้อย่างเพียงพอ</p> | <p>- ห้องพักขยะรวม ส่วน พานิชยกรรม ประกอบด้วย ห้องพักขยะเปียกขนาด 9 ตร.ม. และห้องพักขยะแห้ง ขยะรีไซเคิลและขยะอันตรายขนาด 10 ตร.ม.</p> | <p>- ไม่มี</p> | |

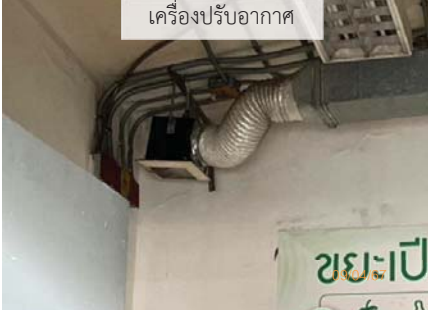
| มาตรการป้องกันและแก้ไขผลกระทบสิ่งแวดล้อม<br>และมาตรการติดตามตรวจสอบผลกระทบสิ่งแวดล้อม | ผลการปฏิบัติตามมาตรการ | ปัญหา อุปสรรค ที่ไม่สามารถปฏิบัติ<br>ตามมาตรการ และแนวทางแก้ไข | ภาพประกอบมาตรการ |
|---|---|---|---|
| <p>9) ติดตั้งเครื่องปรับอากาศภายในห้องพักขยะเปียก เพื่อชะลอการย่อยสลายสารอินทรีย์ที่ก่อให้เกิดกลิ่นรบกวน</p> | <p>- ทางโครงการติดตั้งเครื่องปรับอากาศภายในห้องพักขยะเปียกเพื่อชะลอการย่อยสลายสารอินทรีย์ที่ก่อให้เกิดกลิ่นรบกวน</p> | <p>- ไม่มี</p> | |

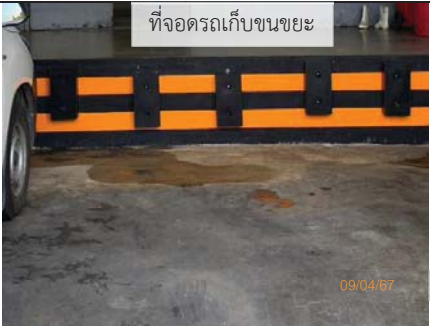
| มาตรการป้องกันและแก้ไขผลกระทบสิ่งแวดล้อม<br>และมาตรการติดตามตรวจสอบผลกระทบสิ่งแวดล้อม | ผลการปฏิบัติตามมาตรการ | ปัญหา อุปสรรค ที่ไม่สามารถปฏิบัติ<br>ตามมาตรการ และแนวทางแก้ไข | ภาพประกอบมาตรการ |
|---|---|---|---|
| 10) จัดให้มีที่จอดรถขยะบริเวณด้านหน้าห้องขยะรวม<br>และอำนวยความสะดวกรถเก็บขยะของสำนักงานเขตธนบุรี<br>เก็บขนขยะได้โดยสะดวก | - ทางโครงการจัดให้มีที่จอดรถขยะบริเวณ<br>ด้านหน้าห้องขยะรวม และอำนวยความสะดวก<br>รถเก็บขยะของสำนักงานเขตธนบุรีที่<br>เข้าเก็บขยะได้โดยสะดวก | - ไม่มี | |

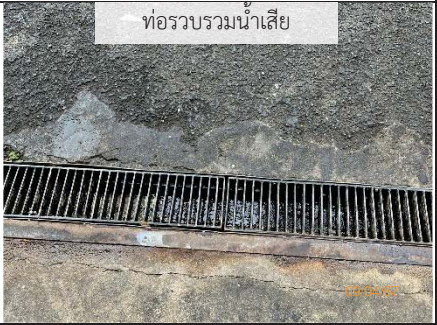
| มาตรการป้องกันและแก้ไขผลกระทบสิ่งแวดล้อม<br>และมาตรการติดตามตรวจสอบผลกระทบสิ่งแวดล้อม | ผลการปฏิบัติตามมาตรการ | ปัญหา อุปสรรค ที่ไม่สามารถปฏิบัติ<br>ตามมาตรการ และแนวทางแก้ไข | ภาพประกอบมาตรการ |
|---|---|---|---|
| 13) จัดให้มีท่อรวบรวมน้ำเสียจากการล้างทำความสะอาด<br>ส้วมในห้องพักขยะรวมเข้าสู่ระบบบำบัดน้ำเสียของโครงการ<br>เพื่อบำบัดต่อไป | - มีท่อรวบรวมน้ำเสียจากการล้างทำความสะอาด<br>ส้วมในห้องพักขยะรวมเข้าสู่ระบบบำบัด<br>น้ำเสีย | - ไม่มี | |

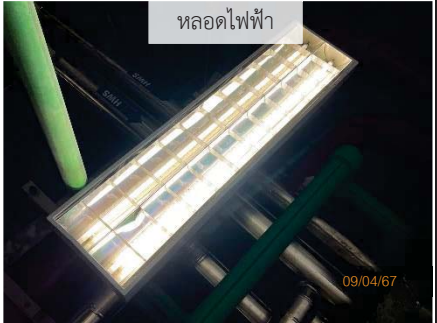
| มาตรการป้องกันและแก้ไขผลกระทบสิ่งแวดล้อม<br>และมาตรการติดตามตรวจสอบผลกระทบสิ่งแวดล้อม | ผลการปฏิบัติตามมาตรการ | ปัญหา อุปสรรค ที่ไม่สามารถปฏิบัติ<br>ตามมาตรการ และแนวทางแก้ไข | ภาพประกอบมาตรการ |
|---|---|---|---|
| 3.7 การใช้ไฟฟ้า และอนุรักษ์พลังงาน<br>1) จัดให้มีมาตรการอนุรักษ์พลังงานสำหรับเจ้าของโครงการ และผู้ใช้บริการปฏิบัติดังนี้<br>1.1) มาตรการสำหรับเจ้าของโครงการ<br>1.1.1) การออกแบบ<br>1. การออกแบบอาคารให้เป็นไปตามกฎกระทรวง<br>กำหนดประเภทหรือขนาดของอาคาร และมาตรฐานหลักเกณฑ์<br>วิธีการในการออกแบบอาคารเพื่อการอนุรักษ์พลังงาน พ.ศ.2552<br>2. เลือกใช้อุปกรณ์ประหยัดพลังงานภายในอาคาร<br>เช่น เครื่องใช้ไฟฟ้า หลอดไฟฟ้า ก๊อกน้ำ ฝักบัว เป็นต้น | - ทางโครงการออกแบบอาคารให้เป็นไปตาม<br>กฎกระทรวงกำหนดประเภทหรือขนาดของ<br>อาคาร และมาตรฐานหลักเกณฑ์ วิธีการใน<br>การออกแบบอาคารเพื่อการอนุรักษ์พลังงาน<br>พ.ศ.2552<br>- เลือกใช้อุปกรณ์ประหยัดพลังงานภายใน<br>อาคาร เช่น เครื่องใช้ไฟฟ้า หลอดไฟฟ้า ก๊อก<br>น้ำ ฝักบัว เป็นต้น | - ไม่มี | |

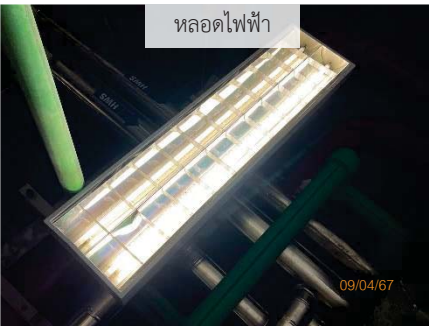
| มาตรการป้องกันและแก้ไขผลกระทบสิ่งแวดล้อม<br>และมาตรการติดตามตรวจสอบผลกระทบสิ่งแวดล้อม | ผลการปฏิบัติตามมาตรการ | ปัญหา อุปสรรค ที่ไม่สามารถปฏิบัติ<br>ตามมาตรการ และแนวทางแก้ไข | ภาพประกอบมาตรการ |
|---|---|---|---|
| <p>1.1.2) การประหยัดและอนุรักษ์พลังงาน</p> <p>1. ระบบไฟส่องสว่าง</p> <p>1.1 ออกแบบติดตั้งชุด Power Monitoring ที่ตู้ MDB สำหรับวัดค่าพลังงานค่าต่างๆ และบันทึกค่าที่อ่านได้ เพื่อสะดวกในการอ่านและบันทึกค่ารวมทั้งการอนุรักษ์พลังงานในอนาคต</p> <p>1.2 ออกแบบระบบไฟฟ้าแสงสว่าง โดยใช้อุปกรณ์ที่ให้ประสิทธิภาพสูงสุด ประหยัดพลังงาน และถูกต้องตาม พ.ร.บ.ส่งเสริมการอนุรักษ์พลังงาน ดังนี้</p> <p>1.2.1 ดวงโคมให้ใช้ชนิดที่มีแผ่นช่วยสะท้อนและกระจายแสงแบบลูมิเนียม เพื่อให้กระจายแสงได้สม่ำเสมอทุกพื้นที่และได้ประสิทธิภาพสูงสุด การติดตั้งเป็นแบบฝังฟ้า และติดลอยตามพื้นที่ทำงานหรือพื้นที่ใช้งานต่างๆ โดยจัดให้ได้ความสว่างตามมาตรฐานสากลและประหยัดพลังงาน</p> <p>1.2.2 หลอดไฟฟ้าออกแบบให้ใช้หลอดรุ่นใหม่ชนิดพลังงาน และให้ความสว่างของหลอด สูงสุด</p> <p>1.2.3 Ballast สำหรับหลอดฟลูออเรสเซนต์ ออกแบบให้ใช้ชนิด Low Loss เพื่อผลในการประหยัดพลังงาน</p> <p>1.2.4 ไฟส่วนกลางและไฟฉุกเฉินในบางส่วน ควบคุมโดยระบบ Two Wire Remote ซึ่งสามารถควบคุมโปรแกรมการใช้ไฟแสงสว่างได้ตามต้องการ</p> | <p>- ทางโครงการจัดให้มีพนักงานออกแบบติดตั้งชุด Power Monitoring ที่ตู้ MDB สำหรับวัดค่าพลังงานค่าต่างๆ และบันทึกค่าที่อ่านได้</p> <p>- ทางโครงการได้เลือกวัสดุอุปกรณ์ที่ประหยัดไฟตามมาตรการที่กำหนด เช่น หลอดไฟฟ้าแบบประหยัด</p> | <p>- ไม่มี</p> | |

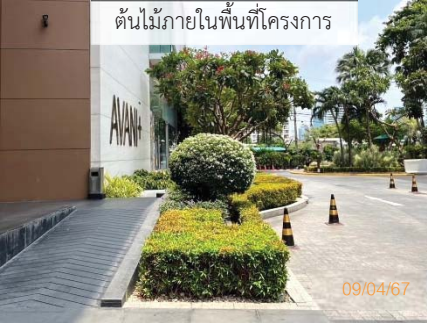
| มาตรการป้องกันและแก้ไขผลกระทบสิ่งแวดล้อม<br>และมาตรการติดตามตรวจสอบผลกระทบสิ่งแวดล้อม | ผลการปฏิบัติตามมาตรการ | ปัญหา อุปสรรค ที่ไม่สามารถปฏิบัติ<br>ตามมาตรการ และแนวทางแก้ไข | ภาพประกอบมาตรการ |
|---|---|---|---|
| 2.4 ปลูกต้นไม้ภายในพื้นที่โครงการ เพื่อบังแสงแดดไม่ให้ส่องกระทบตัวอาคารและพื้นถนนของโครงการ ซึ่งจะเป็นผลดีในการประหยัดพลังงานและช่วยสร้างภาพแวดล้อมให้ร่มรื่นมากขึ้น | - มีการปลูกต้นไม้ภายในพื้นที่โครงการเพื่อบังแสงแดดโดยรอบตัวอาคาร และสร้างภาพแวดล้อมให้ร่มรื่นมากขึ้น | - ไม่มี | |

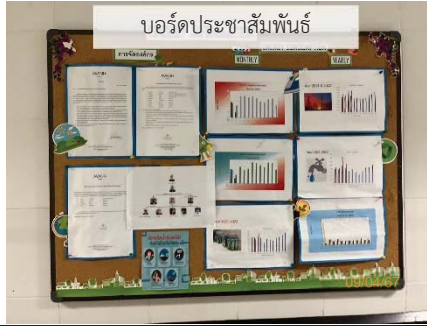
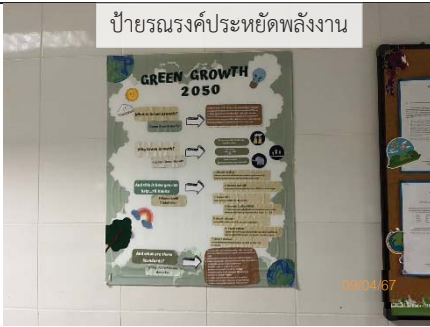
| มาตรการป้องกันและแก้ไขผลกระทบสิ่งแวดล้อม<br>และมาตรการติดตามตรวจสอบผลกระทบสิ่งแวดล้อม | ผลการปฏิบัติตามมาตรการ | ปัญหา อุปสรรค ที่ไม่สามารถปฏิบัติ<br>ตามมาตรการ และแนวทางแก้ไข | ภาพประกอบมาตรการ |
|---|---|---|---|
| 1.2) มาตรการสำหรับผู้ให้บริการส่วนโรงแรม ส่วนพาณิชยกรรม และพนักงานโครงการ<br>1.2.1) รณรงค์และประชาสัมพันธ์ให้ผู้ให้บริการส่วนโรงแรมส่วนพาณิชยกรรม และพนักงานโครงการประหยัดและอนุรักษ์พลังงาน ใต้ตามป้ายประกาศ/บอร์ดประชาสัมพันธ์ของโครงการ | - ทางโครงการได้มีการรณรงค์ประชาสัมพันธ์ให้ผู้ให้บริการส่วนโรงแรม และส่วนพาณิชยกรรม และพนักงานประหยัด และอนุรักษ์พลังงานตามบอร์ดประชาสัมพันธ์ของโครงการ | - ไม่มี | |

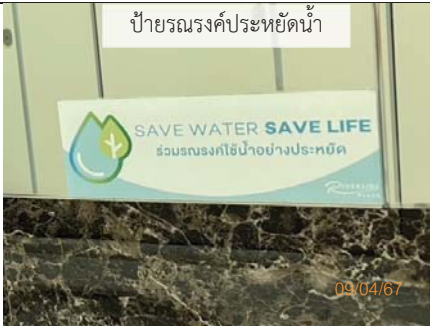
| มาตรการป้องกันและแก้ไขผลกระทบสิ่งแวดล้อม<br>และมาตรการติดตามตรวจสอบผลกระทบสิ่งแวดล้อม | ผลการปฏิบัติตามมาตรการ | ปัญหา อุปสรรค ที่ไม่สามารถปฏิบัติ<br>ตามมาตรการ และแนวทางแก้ไข | ภาพประกอบมาตรการ |
|---|---|---|---|
| <p>1.2.2) ติดสติ๊กเกอร์รณรงค์การประหยัดและอนุรักษ์พลังงานทั้งภายในห้องพักโรงแรม และในพื้นที่ส่วนกลาง เช่น สติ๊กเกอร์ข้อความประหยัดน้ำ ปิดน้ำให้สนิท ไม่เปิดน้ำทิ้งไว้ และสติ๊กเกอร์ข้อความให้ประหยัดไฟฟ้า ปิดไฟและทีวีเมื่อไม่ใช้งาน และติดสติ๊กเกอร์ให้ผู้ใช้บริการแจ้งพนักงานเมื่อพบว่ามีการรั่วไหลของน้ำ เป็นต้น</p> | <p>- ทางโครงการได้มีการติดสติ๊กเกอร์รณรงค์การประหยัดและอนุรักษ์พลังงานทั้งภายในห้องพักโรงแรม และในพื้นที่ส่วนกลาง เช่น สติ๊กเกอร์ข้อความประหยัดน้ำ ปิดน้ำให้สนิท ไม่เปิดน้ำทิ้งไว้</p> | <p>- ไม่มี</p> | |

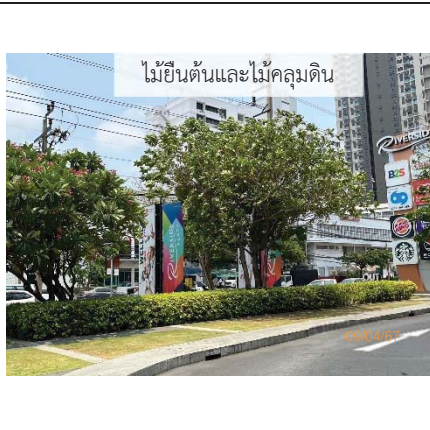
| มาตรการป้องกันและแก้ไขผลกระทบสิ่งแวดล้อม<br>และมาตรการติดตามตรวจสอบผลกระทบสิ่งแวดล้อม | ผลการปฏิบัติตามมาตรการ | ปัญหา อุปสรรค ที่ไม่สามารถปฏิบัติ<br>ตามมาตรการ และแนวทางแก้ไข | ภาพประกอบมาตรการ |
|---|---|---|---|
| <p>3.8 การระบายอากาศ และปรับอากาศ</p> <p>ปลูกต้นไม้ทั้งไม้ยืนต้นและไม้คลุมดินบนพื้นที่โครงการ ซึ่งต้นไม้เหล่านี้จะช่วยลดผลกระทบที่เกิดจากความร้อนได้เป็นอย่างดี โดยไม้ยืนต้นจะบดบังแสงแดดไม่ให้ส่องกระทบพื้นหรือผนังของอาคาร ช่วยลดการถ่ายเทความร้อนจากอาคารสู่ผนังอาคารได้บางส่วน และการคายน้ำของต้นไม้จะเพิ่มความชุ่มชื้น และลดอุณหภูมิของอากาศอีกด้วย ส่วนไม้พุ่มและไม้คลุมดินจะช่วยสะท้อนรังสีความร้อนจากพื้นดินกลับสู่บรรยากาศ</p> | <p>- ทางโครงการได้ปลูกต้นไม้ทั้งไม้ยืนต้นและไม้คลุมดินบนพื้นที่โครงการ เพื่อลดความร้อนที่เข้าสู่ตัวอาคาร ส่งผลให้ความต้องการใช้เครื่องปรับอากาศภายในอาคารลดลง ปริมาณความร้อนที่จะระบายออกสู่ภายนอกก็ลดน้อยลงไปด้วย</p> | <p>- ไม่มี</p> | |

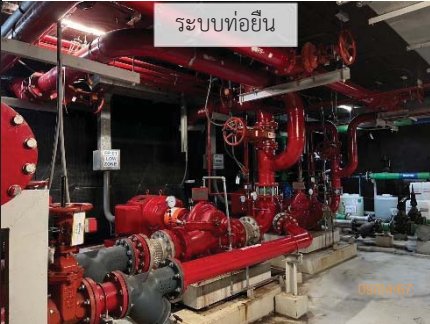
| มาตรการป้องกันและแก้ไขผลกระทบสิ่งแวดล้อม<br>และมาตรการติดตามตรวจสอบผลกระทบสิ่งแวดล้อม | ผลการปฏิบัติตามมาตรการ | ปัญหา อุปสรรค ที่ไม่สามารถปฏิบัติ<br>ตามมาตรการ และแนวทางแก้ไข | ภาพประกอบมาตรการ |
|---|---|---|---|
| 3.9 การป้องกันและระงับอัคคีภัย<br>1) จัดให้มีระบบป้องกันและระงับอัคคีภัยของโครงการ ดังนี้<br>1.1) ระบบน้ำดับเพลิง<br>1.1.1) ระบบท่อน้ำดับเพลิง ใช้ระบบท่อเปียก และเป็น<br>ระบบท่อน้ำดับเพลิงที่ใช้ร่วมกับระบบหัวกระจายน้ำดับเพลิง<br>โดยแบ่งออกเป็น 2 โซน ได้แก่ โซนล่าง ตั้งแต่ชั้นที่ 12<br>ติดตั้งท่อน้ำดับเพลิงจำนวน 4 ท่อ และโซนบน ตั้งแต่ชั้นที่ 13<br>ถึงชั้นหลังคา ติดตั้งท่อน้ำดับเพลิงจำนวน 2 ท่อ | - โครงการมีระบบป้องกันและระงับอัคคีภัย<br>และมีการตรวจสอบระบบอย่างสม่ำเสมอ<br>(เอกสารแนบ 9)<br>- โครงการมีระบบท่อน้ำดับเพลิง ใช้ระบบท่อเปียก<br>และเป็นระบบท่อน้ำดับเพลิงที่ใช้ร่วมกับระบบหัว<br>กระจายน้ำดับเพลิง โดยแบ่งออกเป็น 2 โซน<br>ได้แก่ โซนล่าง ตั้งแต่ชั้นที่ 12 ติดตั้งท่อน้ำดับเพลิง<br>จำนวน 4 ท่อ และโซนบน ตั้งแต่ชั้นที่ 13 ถึง<br>ชั้นหลังคา ติดตั้งท่อน้ำดับเพลิงจำนวน 2 ท่อ | - ไม่มี | |

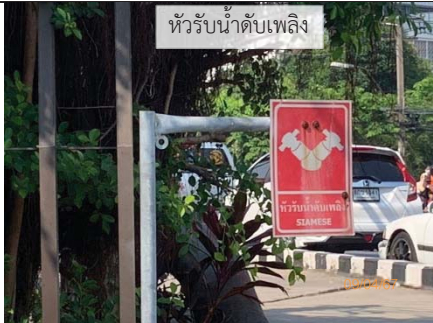
| มาตรการป้องกันและแก้ไขผลกระทบสิ่งแวดล้อม<br>และมาตรการติดตามตรวจสอบผลกระทบสิ่งแวดล้อม | ผลการปฏิบัติตามมาตรการ | ปัญหา อุปสรรค ที่ไม่สามารถปฏิบัติ<br>ตามมาตรการ และแนวทางแก้ไข | ภาพประกอบมาตรการ |
|---|---|---|---|
| 1.1.2) หัวรับน้ำดับเพลิง เป็นชนิดข้อต่อสวมเร็ว<br>ขนาด Ø 2.5 นิ้ว ติดตั้งไว้บริเวณด้านหน้าอาคาร จำนวน<br>3 หัว | - มีหัวรับน้ำดับเพลิงเป็นชนิดข้อต่อสวมเร็ว<br>ขนาด Ø 2.5 นิ้ว ติดตั้งบริเวณภายนอกอาคาร<br>ด้านหน้าอาคาร จำนวน 3 หัว | - ไม่มี | |

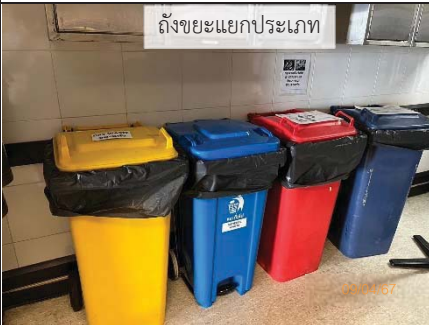
| มาตรการป้องกันและแก้ไขผลกระทบสิ่งแวดล้อม<br>และมาตรการติดตามตรวจสอบผลกระทบสิ่งแวดล้อม | ผลการปฏิบัติตามมาตรการ | ปัญหา อุปสรรค ที่ไม่สามารถปฏิบัติ<br>ตามมาตรการ และแนวทางแก้ไข | ภาพประกอบมาตรการ |
|---|---|---|---|
| 3) จัดให้มีการจัดการขยะมูลฝอย ดังนี้<br>- มีการคัดแยกขยะมูลฝอยและมีภาชนะ<br>รองรับขยะมูลฝอยแยกตามประเภท<br>- มีภาชนะรองรับมูลฝอยที่เพียงพอตาม<br>หลักสุขาภิบาล | - ทางโครงการจัดให้มีการจัดการขยะมูลฝอย<br>4 ประเภท ได้แก่ ขยะแห้ง ขยะเปียก ขยะรีไซเคิล<br>และขยะอันตราย โดยจัดให้มีพนักงานล้างทำ<br>ความสะอาดภาชนะอยู่เสมอ | - ไม่มี | |

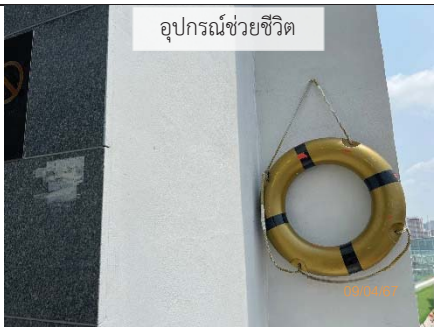
| มาตรการป้องกันและแก้ไขผลกระทบสิ่งแวดล้อม<br>และมาตรการติดตามตรวจสอบผลกระทบสิ่งแวดล้อม | ผลการปฏิบัติตามมาตรการ | ปัญหา อุปสรรค ที่ไม่สามารถปฏิบัติ<br>ตามมาตรการ และแนวทางแก้ไข | ภาพประกอบมาตรการ |
|---|---|---|---|
| <p>2) จัดให้มีอุปกรณ์ช่วยชีวิต ดังนี้</p> <ul style="list-style-type: none"> <li>- โฟมช่วยชีวิตอย่างน้อย 2 อัน</li> <li>- ห่วงชูชีพ ขนาดเส้นผ่านศูนย์กลางภายใน 15 นิ้ว หรือทุ่นลอย ผูกไว้กับเชือกยาวไม่น้อยกว่าความกว้างของสระว่ายน้ำ อย่างน้อย 2 อัน</li> <li>- ไม่ช่วยชีวิต หรือวัตถุอื่นใด มีความยาวไม่น้อยกว่า 3.5 ม. น้ำหนักเบาอย่างน้อย 1 อัน และต้องวางไว้ที่ปลายลู่อื่นของสระว่ายน้ำ</li> <li>- เครื่องช่วยหายใจสำหรับผู้ใหญ่ และสำหรับเด็ก อย่างละ 1 ชุด</li> <li>- ห้องปฐมพยาบาลพร้อมชุดปฐมพยาบาลที่พร้อมใช้งานได้ตลอดเวลาไว้ประจำสระว่ายน้ำและอยู่ในบริเวณที่ใกล้ที่สุด</li> </ul> | <p>- โครงการจัดให้มีอุปกรณ์ช่วยชีวิต ดังนี้</p> <ol style="list-style-type: none"> <li>1. ชูชีพ ขนาดเส้นผ่านศูนย์กลางภายใน 15 นิ้ว</li> <li>2. ไม่ช่วยชีวิตมีความยาวไม่น้อยกว่า 3.5 เมตร</li> <li>3. ห้องปฐมพยาบาลพร้อมชุดปฐมพยาบาลที่พร้อมใช้งานได้ตลอดเวลา</li> <li>4. โฟมช่วยชีวิต</li> </ol> | - ไม่มี | |

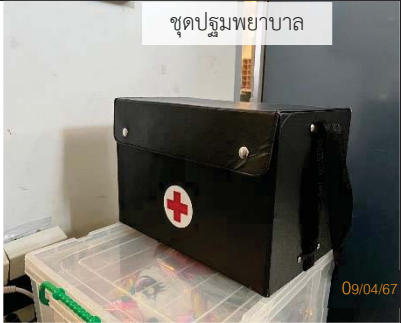
| มาตรการป้องกันและแก้ไขผลกระทบสิ่งแวดล้อม<br>และมาตรการติดตามตรวจสอบผลกระทบสิ่งแวดล้อม | ผลการปฏิบัติตามมาตรการ | ปัญหา อุปสรรค ที่ไม่สามารถปฏิบัติตามมาตรการ และแนวทางแก้ไข | ภาพประกอบมาตรการ |
|---|---|---|---|
| <p>- มีอุปกรณ์สื่อสารที่สามารถติดต่อบุคคลหรือสถานที่สำคัญๆ เช่น โรงพยาบาล และสถานีตำรวจ เพื่อขอความช่วยเหลือเมื่อเกิดเหตุฉุกเฉินต่างๆ เช่นเพลิงไหม้ หรือมีคนจมน้ำ และต้องปิดประกาศหมายเลขโทรศัพท์ของสถานที่ดังกล่าวไว้ในที่เห็นได้ชัดเจนและเป็นข้อมูลปัจจุบันอยู่เสมอ</p> | | | <div>ชุดปฐมพยาบาล</div> |

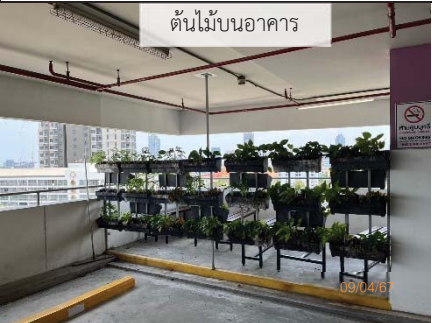
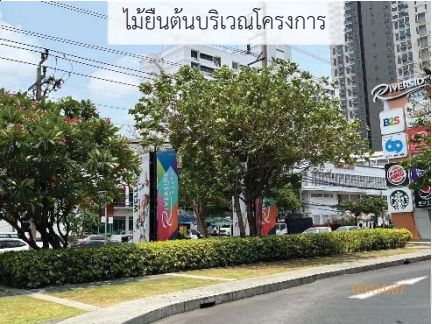
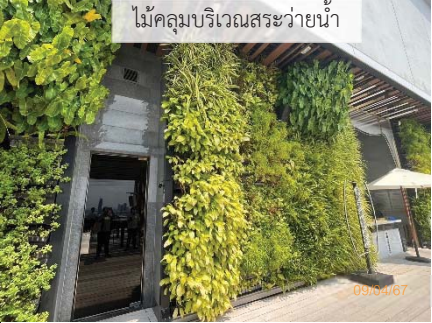
| มาตรการป้องกันและแก้ไขผลกระทบสิ่งแวดล้อม<br>และมาตรการติดตามตรวจสอบผลกระทบสิ่งแวดล้อม | ผลการปฏิบัติตามมาตรการ | ปัญหา อุปสรรค ที่ไม่สามารถปฏิบัติตามมาตรการ และแนวทางแก้ไข | ภาพประกอบมาตรการ |
|---|---|---|---|
| (2) ตกแต่งสภาพภูมิสถาปัตย์ด้วยการปลูกไม้ยืนต้นและไม้คลุมทั้งระดับพื้นดินและบนอาคารโครงการ เพื่อให้มีความร่มรื่นและกลมกลืนกับโรงแรมอนันตราที่อยู่ทางด้านทิศตะวันออกของพื้นที่โครงการ | - ทางโครงการไม้ยืนต้นและไม้คลุมดินบริเวณพื้นดินด้านล่างโครงการ บริเวณระเเปียง และบริเวณสระว่ายน้ำของโครงการ | - ไม่มี | <div><div><div>ต้นไม้บนอาคาร</div><div>09/04/67</div></div><div><div>ไม้ยืนต้นบริเวณโครงการ</div><div>09/04/67</div></div><div><div>ไม้คลุมบริเวณสระว่ายน้ำ</div><div>09/04/67</div></div></div> |

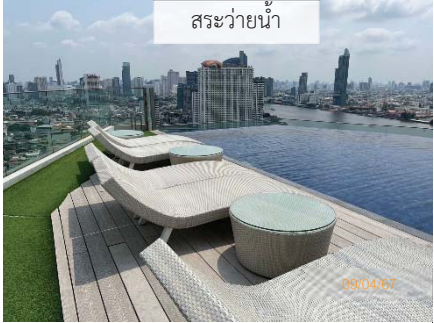
| มาตรการป้องกันและแก้ไขผลกระทบสิ่งแวดล้อม<br>และมาตรการติดตามตรวจสอบผลกระทบสิ่งแวดล้อม | ผลการปฏิบัติตามมาตรการ | ปัญหา อุปสรรค ที่ไม่สามารถปฏิบัติ<br>ตามมาตรการ และแนวทางแก้ไข | ภาพประกอบมาตรการ |
|---|---|---|---|
| (6) ออกแบบให้สรวายน้ำของโครงการในชั้น<br>ที่ 25 อยู่ทางด้านทิศเหนือของอาคาร เพื่อปิดกั้นการเกิด<br>ทัศนียภาพที่ไม่เหมาะสมต่อวัดบางน้ำวน | - ทางโครงการได้ออกแบบให้สรวายน้ำของ<br>โครงการในชั้นที่ 25 อยู่ทางด้านทิศเหนือของ<br>อาคาร | - ไม่มี | |

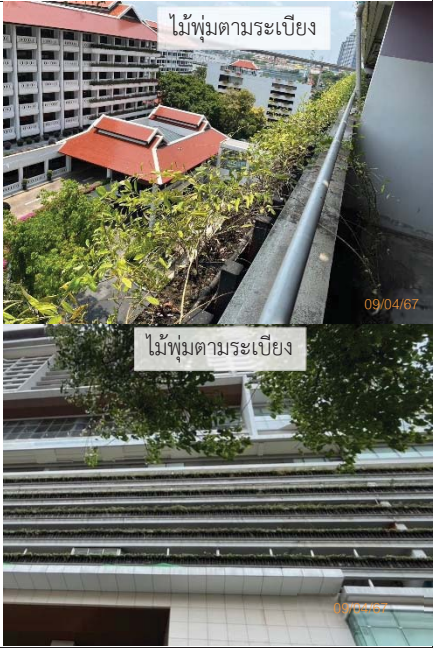
| มาตรการป้องกันและแก้ไขผลกระทบสิ่งแวดล้อม<br>และมาตรการติดตามตรวจสอบผลกระทบสิ่งแวดล้อม | ผลการปฏิบัติตามมาตรการ | ปัญหา อุปสรรค ที่ไม่สามารถปฏิบัติ<br>ตามมาตรการ และแนวทางแก้ไข | ภาพประกอบมาตรการ |
|---|---|---|---|
| (7) จัดให้มีการปลูกไม้ยืนต้นที่ระดับดินตาม<br>แนวอาคารทางด้านทิศเหนือ และปลูกไม้พุ่มและไม้เลื้อย<br>ตามแนวระเบียงของชั้นที่ 4-8 เพื่อช่วยบดบังทัศนียภาพ<br>ที่ไม่น่าดูบริเวณที่จอดรถ | - โครงการได้ปลูกไม้ยืนต้นที่ระดับดินตามแนว<br>อาคารทางด้านทิศเหนือ และปลูกไม้พุ่มตามแนว<br>ระเบียงชั้นที่ 4-8 | - ไม่มี | |

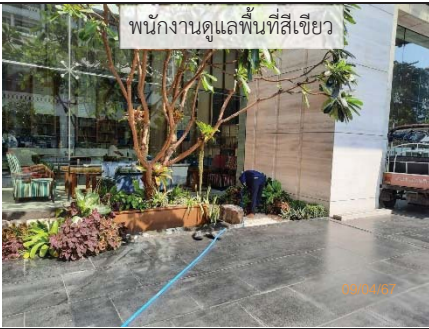
| มาตรการป้องกันและแก้ไขผลกระทบสิ่งแวดล้อม<br>และมาตรการติดตามตรวจสอบผลกระทบสิ่งแวดล้อม | ผลการปฏิบัติตามมาตรการ | ปัญหา อุปสรรค ที่ไม่สามารถปฏิบัติ<br>ตามมาตรการ และแนวทางแก้ไข | ภาพประกอบมาตรการ |
|---|---|---|---|
| (9) บำรุง รักษา ดูแล และตัดแต่งต้นไม้ในพื้นที่<br>โครงการให้เจริญเติบโตและสวยงามอย่างสม่ำเสมอ ใน<br>กรณีที่ต้นไม้ตายให้ปลูกทดแทน | - มีการบำรุงรักษาดูแลและตัดแต่งไม้ในพื้นที่<br>โครงการให้เจริญเติบโตและสวยงามอย่าง<br>สม่ำเสมอ และมีการปลูกต้นไม้ทดแทนกรณีที่<br>ต้นไม้ในโครงการตาย | - ไม่มี | |

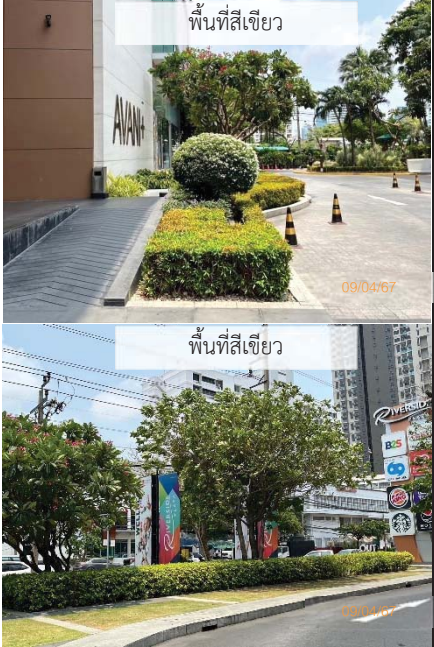
| มาตรการป้องกันและแก้ไขผลกระทบสิ่งแวดล้อม<br>และมาตรการติดตามตรวจสอบผลกระทบสิ่งแวดล้อม | ผลการปฏิบัติตามมาตรการ | ปัญหา อุปสรรค ที่ไม่สามารถปฏิบัติ<br>ตามมาตรการ และแนวทางแก้ไข | ภาพประกอบมาตรการ |
|---|---|---|---|
| 5.3 พื้นที่สีเขียว<br><br>(1) จัดให้มีพื้นที่สีเขียวรวม 2,821 ตร.ม.<br>ประกอบด้วย พื้นที่สีเขียวชั้นล่าง 1,895 ตร.ม. คิดเป็น<br>ร้อยละ 67.17 ของพื้นที่สีเขียวทั้งหมด และเป็นพื้นที่ไม้<br>ยืนต้น 511 ตร.ม. คิดเป็นร้อยละ 26.96 ของพื้นที่สี<br>เขียวที่ชั้นล่าง โดยมีสัดส่วนของพื้นที่สีเขียวต่อผู้พัก<br>อาศัย 4.17 ตร.ม./คน (ผู้พักอาศัยและพนักงาน 676<br>คน) | - ทางโครงการจัดให้มีพื้นที่สีเขียวรวม 2,821<br>ตร.ม. บริเวณรอบพื้นที่โครงการ โดยต้นไม้ที่<br>ปลูก ได้แก่ ต้นเสี้ยวดอกขาว ต้นพญาคุ้มเมือง<br>ต้นแก้วป่า ต้นน้ำเต้าต้น และต้นบุหงาสำหรับ<br>เป็นต้น | - ไม่มี | |

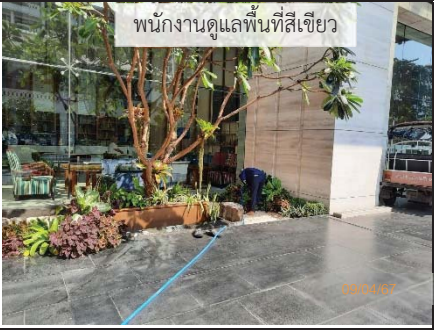
| มาตรการป้องกันและแก้ไขผลกระทบสิ่งแวดล้อม<br>และมาตรการติดตามตรวจสอบผลกระทบสิ่งแวดล้อม | ผลการปฏิบัติตามมาตรการ | ปัญหา อุปสรรค ที่ไม่สามารถปฏิบัติ<br>ตามมาตรการ และแนวทางแก้ไข | ภาพประกอบมาตรการ |
|---|---|---|---|
| (2) บำรุงรักษาดูแลและตัดแต่งต้นไม้ให้งอก<br>งามและสวยงามอย่างสม่ำเสมอ ในกรณีที่ต้นไม้ตายให้<br>ทำการปลูกทดแทน | - ทางโครงการได้จัดให้มีพนักงานดูแลและตัด<br>แต่งต้นไม้สวยงามเป็นประจำ ในกรณีต้นไม้ตาย<br>ทางโครงการได้ปลูกทดแทน | - ไม่มี | |

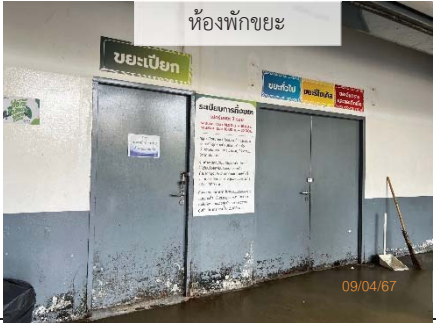
| มาตรการป้องกันและแก้ไขผลกระทบสิ่งแวดล้อม<br>และมาตรการติดตามตรวจสอบผลกระทบสิ่งแวดล้อม | ผลการปฏิบัติตามมาตรการ | ปัญหา อุปสรรคที่ไม่สามารถปฏิบัติ<br>ตามมาตรการและแนวทางแก้ไข | ภาพประกอบมาตรการ |
|---|---|---|---|
| 5. การจัดการมูลฝอย<br><br>- ห้องพักขยะในแต่ละชั้นของอาคารพักอาศัยและ<br>ห้องพักขยะรวม โดยตรวจสอบความเพียงพอ<br>และสภาพของถังขยะ เดือนละ 1 ครั้ง | - มีห้องห้องพักขยะในแต่ละชั้นของอาคารพัก<br>อาศัยและห้องพักขยะรวม ซึ่งเพียงพอต่อผู้พัก<br>อาศัยมีการตรวจสอบสภาพของถังขยะเดือนละ<br>1 ครั้ง (เอกสารแนบ 16) | - ไม่มี | |

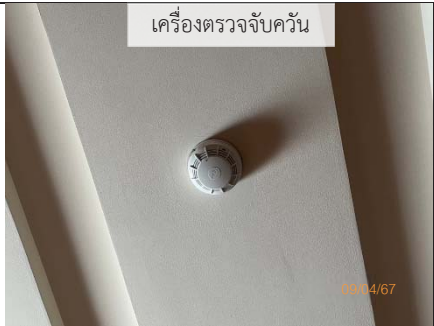
| มาตรการป้องกันและแก้ไขผลกระทบสิ่งแวดล้อม<br>และมาตรการติดตามตรวจสอบผลกระทบสิ่งแวดล้อม | ผลการปฏิบัติตามมาตรการ | ปัญหา อุปสรรคที่ไม่สามารถปฏิบัติ<br>ตามมาตรการและแนวทางแก้ไข | ภาพประกอบมาตรการ |
|---|---|---|---|
| - เครื่องตรวจจับความร้อนและเครื่องตรวจจับควัน<br>โดยตรวจสอบความพร้อมและประสิทธิภาพของ<br>เครื่องตรวจจับความร้อนและเครื่องตรวจจับ<br>ควัน ทุก 6 เดือน | - มีการตรวจสอบเครื่องตรวจจับความร้อนและ<br>เครื่องตรวจจับควัน ความพร้อมและประสิทธิภาพ<br>ของเครื่องตรวจจับความร้อนและเครื่องตรวจจับ<br>ควัน ทุก 6 เดือน | - ไม่มี | |

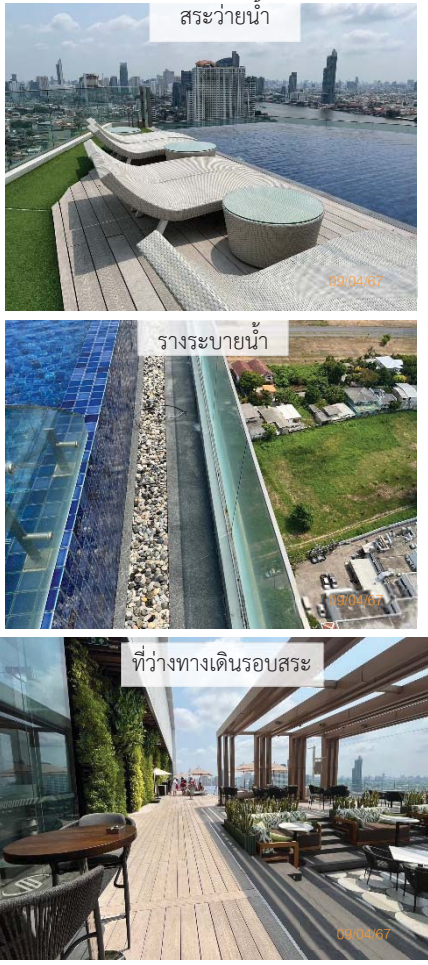
| มาตรการป้องกันและแก้ไขผลกระทบสิ่งแวดล้อม<br>และมาตรการติดตามตรวจสอบผลกระทบสิ่งแวดล้อม | ผลการปฏิบัติตามมาตรการ | ปัญหา อุปสรรคที่ไม่สามารถปฏิบัติ<br>ตามมาตรการและแนวทางแก้ไข | ภาพประกอบมาตรการ |
|---|---|---|---|
| <p>1) โครงสร้างสระว่ายน้ำ สร้างด้วยคอนกรีตเสริมเหล็ก หรือวัสดุที่มีความมั่นคง แข็งแรง น้ำซึมไม่ได้ ผนังเรียบ อยู่ในสภาพดี ทำความสะอาดง่าย</p> <p>2) มีรางระบายน้ำล้นมีฝาปิดรอบสระว่ายน้ำ มีความกว้าง 30-40 ซม. ไม่เป็นสนิม แข็งแรง ทำความสะอาดง่าย อยู่ในสภาพดี และไม่มีน้ำล้นออกจากราง</p> <p>3) มีอุปกรณ์ เครื่องมือ สำหรับใช้ทำความสะอาดสระว่ายน้ำ ได้แก่ เครื่องดูดตะกอน แปร่งขัดสระชนิด ลวดทองเหลืองและพลาสติก รวมทั้งตะแกรงข้อนวัสดุ ขวนลอย</p> <p>4) มีที่ว่างสำหรับใช้เป็นทางเดินรอบสระว่ายน้ำ กว้างไม่น้อยกว่า 1.20 ม. ไม่ลื่น ไม่มีน้ำขังทำความสะอาดง่าย</p> <p>5) ความลึกของน้ำ มีป้ายบอกความลึกหรือเลขบอก ระดับความลึกที่สามารถมองเห็นได้ชัดเจน</p> <p>6) อาคารประกอบทำด้วยวัสดุมั่นคงแข็งแรง พื้นเรียบ ไม่ลื่นไม่ดูดซึมน้ำ ทำความสะอาดง่าย พื้นลาดเอียงเล็กน้อย เพื่อการระบายน้ำที่ดี</p> <p>7) พื้นทำด้วยวัสดุแข็งแรง เรียบไม่ดูดซึมน้ำ ทำความสะอาดง่าย ไม่ลื่น อยู่ในสภาพดี</p> <p>8) จัดให้มีห้องเปลี่ยนเสื้อผ้า ตู้เก็บสิ่งของ ที่วาง หรือเก็บรองเท้า สำหรับผู้ใช้บริการในบริเวณทางเข้า สระว่ายน้ำ และมีจำนวนเพียงพอ</p> | <p>1. โครงสร้างสระว่ายน้ำ สร้างด้วยคอนกรีตเสริมเหล็ก ที่มีความมั่นคง แข็งแรง อยู่ในสภาพดี ทำความสะอาดง่าย</p> <p>2. มีรางระบายน้ำล้นมีฝาปิดรอบสระว่ายน้ำ มีความกว้าง 30-40 ซม. อยู่ในสภาพดี และไม่มีน้ำล้นออกจากราง</p> <p>3. มีอุปกรณ์ เครื่องมือ สำหรับใช้ทำความสะอาดสระว่ายน้ำ ได้แก่ เครื่องดูดตะกอน แปร่งขัดสระ</p> <p>4. มีที่ว่างสำหรับใช้เป็นทางเดินรอบสระว่ายน้ำ กว้างไม่น้อยกว่า 1.20 ม. ไม่ลื่น ไม่มีน้ำขังทำความสะอาดง่าย</p> <p>5. ความลึกของน้ำ มีป้ายบอกความลึกที่สามารถมองเห็นได้ชัดเจน</p> <p>6. อาคารประกอบทำด้วยวัสดุมั่นคงแข็งแรง พื้นเรียบ ไม่ลื่นไม่ดูดซึมน้ำ ทำความสะอาดง่าย พื้นลาดเอียงเล็กน้อย เพื่อการระบายน้ำที่ดี</p> <p>7. พื้นทำด้วยวัสดุแข็งแรง เรียบไม่ดูดซึมน้ำ ทำความสะอาดง่าย ไม่ลื่น</p> <p>8. จัดให้มีห้องเปลี่ยนเสื้อผ้า ตู้เก็บสิ่งของ ที่วาง ของ สำหรับผู้ใช้บริการในบริเวณทางเข้าสระว่ายน้ำ และมีจำนวนเพียงพอ</p> | <p>- ไม่มี</p> | |

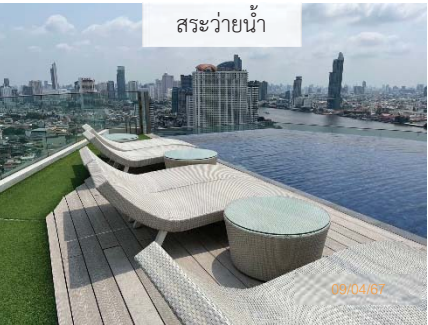
| มาตรการป้องกันและแก้ไขผลกระทบสิ่งแวดล้อม<br>และมาตรการติดตามตรวจสอบผลกระทบสิ่งแวดล้อม | ผลการปฏิบัติตามมาตรการ | ปัญหา อุปสรรคที่ไม่สามารถปฏิบัติ<br>ตามมาตรการและแนวทางแก้ไข | ภาพประกอบมาตรการ |
|---|---|---|---|
| <p>8.2 คุณภาพน้ำในสระว่ายน้ำ</p> <p>จุดตรวจวัดบริเวณส่วนลึกและส่วนตื้นของสระว่ายน้ำ โดยดำเนินการขณะที่มีผู้ใช้สระว่ายน้ำมากที่สุด ดัชนีตรวจวัด ได้แก่</p> <ul style="list-style-type: none"> <li>- pH และ Free Chlorine ทุกวันขณะที่มีผู้ใช้สระว่ายน้ำ</li> <li>- Total Coliform Bacteria และ E.coli สัปดาห์ละครั้ง ขณะที่ผู้ใช้สระว่ายน้ำมากที่สุด</li> <li>- pH, Free Chlorine, Combine Chlorine, Alkalinity, Calcium Hardness, Cyanuric acid, Chloride, Ammonia, Nitrate, Total Coliform Bacteria, Fecal Coliform Bacteria และ E.coli ปีละครั้ง</li> </ul> | <p>- จากผลการตรวจวัดคุณภาพน้ำในสระว่ายน้ำพบว่า ดัชนีที่ตรวจวัดได้มีค่าอยู่ในเกณฑ์มาตรฐาน ยกเว้นคลอรีนคงเหลือ ซึ่งมีค่าเกินกว่าเกณฑ์ที่กำหนด ดังเอกสารแนบ 14 ซึ่งทั้งนี้ทางโครงการได้ตรวจวิเคราะห์ปริมาณคลอรีนควบคุมคลอรีนให้เหมาะสม ตรวจสอบการทำงานของระบบกรองน้ำสระว่ายน้ำ และการเปลี่ยนน้ำของสระว่ายน้ำตามความเหมาะสม</p> | <p>- ไม่มี</p> | <p>สระว่ายน้ำ</p> |

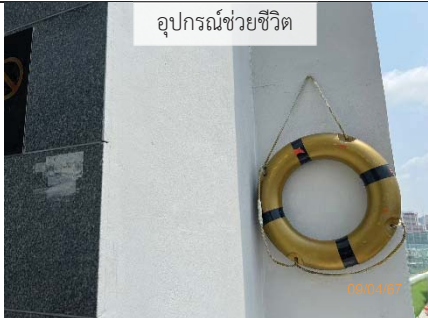
| มาตรการป้องกันและแก้ไขผลกระทบสิ่งแวดล้อม<br>และมาตรการติดตามตรวจสอบผลกระทบสิ่งแวดล้อม | ผลการปฏิบัติตามมาตรการ | ปัญหา อุปสรรคที่ไม่สามารถปฏิบัติ<br>ตามมาตรการและแนวทางแก้ไข | ภาพประกอบมาตรการ |
|---|---|---|---|
| <p>8.3 อุปกรณ์ช่วยชีวิตบริเวณสระว่ายน้ำ</p> <p>บริเวณสระว่ายน้ำภายในโครงการ จำนวน ชนิด และสภาพของอุปกรณ์ช่วยชีวิตบริเวณสระว่ายน้ำ ดังนี้</p> <ol style="list-style-type: none"> <li>1) โฟมช่วยชีวิตอย่างน้อย 2 อัน</li> <li>2) ห่วงชูชีพ ขนาดเส้นผ่านศูนย์กลางภายใน นิ้ว หรือท่อน 15 ลอย ผูกไว้กับเชือกยาวไม่น้อยกว่าความกว้างของสระว่ายน้ำอัน 2 อย่างน้อย</li> <li>3) ไม่ช่วยชีวิต หรือวัตถุอื่นใดมีความยาวไม่น้อยกว่า 3.5 ม. น้ำหนักเบาอย่างน้อย อัน 1 และต้องวางไว้</li> </ol> | <p>- จัดให้มีอุปกรณ์ช่วยชีวิตบริเวณสระว่ายน้ำตามที่มาตรการกำหนด</p> | <p>- ไม่มี</p> | <p>อุปกรณ์ช่วยชีวิต</p> |
