บทที่ 2 ผลการดำเนินการตามมาตรการป้องกันและแก้ไขผลกระทบสิ่งแวดล้อม

ตารางที่ 2.1-1 ผลการดำเนินการตามมาตรการป้องกันและแก้ไขผลกระทบสิ่งแวดล้อมและมาตรการติดตามตรวจสอบผลกระทบสิ่งแวดล้อมที่โครงการต้องยึดถือปฏิบัติ
อย่างเคร่งครัด

1. โครงการจะต้องยึดถือปฏิบัติตามมาตรการป้องกันและ แก้ไขผลกระทบสิ่งแวดล้อมและมาตรการติดตาม ตรวจสอบคุณภาพสิ่งแวดล้อม ตามที่เสนอไว้ในรายงาน การวิเคราะห์ผลกระทบสิ่งแวดล้อมโครงการ Langsuan Hotel Project ของบริษัท ปาร์ค ฟิโก้ จำกัด และ รายละเอียดในเอกสารแนบอย่างเคร่งครัด	- โครงการจะยึดถือปฏิบัติตามมาตรการป้องกัน และแก้ไขผลกระทบสิ่งแวดล้อมและมาตรการ ติดตามตรวจสอบคุณภาพสิ่งแวดล้อมอย่าง เคร่งครัด	- ไม่มี	-

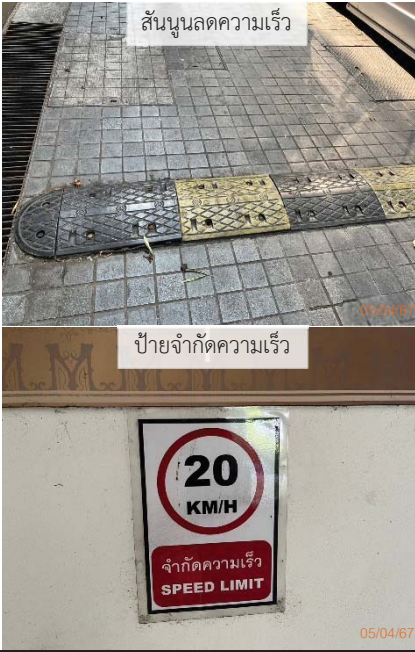
มาตรการป้องกันและแก้ไขผลกระทบสิ่งแวดล้อม และมาตรการติดตามตรวจสอบผลกระทบสิ่งแวดล้อม	ผลการปฏิบัติตามมาตรการ	ปัญหา อุปสรรค ที่ไม่สามารถปฏิบัติตาม มาตรการ และแนวทางแก้ไข	ภาพประกอบมาตรการ
1. ทรัพยากรสิ่งแวดล้อมทางกายภาพ 1.1 คุณภาพอากาศ 1) ฝุ่นละออง 1.1) ควบคุมความเร็วของรถภายในโครงการ เช่น ป้ายจำกัดความเร็ว สันนูนลดความเร็ว เพื่อไม่ให้ เกิดการฟุ้งกระจายของฝุ่นในบริเวณ	- โครงการมีการควบคุมความเร็วของรถโดย จัดทำป้ายจำกัดความเร็วไม่เกิน 20 กิโลเมตร/ ชั่วโมง และได้จัดให้มีสันนูนชะลอความเร็วใน บริเวณพื้นที่โครงการ	- ไม่มี

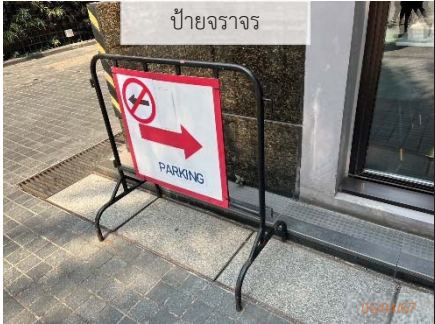
มาตรการป้องกันและแก้ไขผลกระทบสิ่งแวดล้อม และมาตรการติดตามตรวจสอบผลกระทบสิ่งแวดล้อม	ผลการปฏิบัติตามมาตรการ	ปัญหา อุปสรรค ที่ไม่สามารถปฏิบัติ ตามมาตรการ และแนวทางแก้ไข	ภาพประกอบมาตรการ
2.5) จัดทำป้ายสัญญาณจราจรบนพื้นทางให้ ชัดเจน และไม่ก่อให้เกิดความสับสนของผู้ขับขี่ ทำให้ การเคลื่อนตัวของรถในโครงการ สามารถทำได้ดี และปลอดภัย	- โครงการได้จัดทำป้ายสัญญาณจราจรบริเวณ ทางเข้า-ออกโครงการ และบริเวณลานจอดรถ สัญญาณจราจรบนพื้นทาง เพื่อให้มีความ ปลอดภัยบริเวณพื้นที่โครงการผู้ขับขี่สามารถ มองเห็นได้อย่างชัดเจน	- ไม่มี	<div>ป้ายจราจร</div>

<div>05/04/67</div> <div>Parking Exit</div>

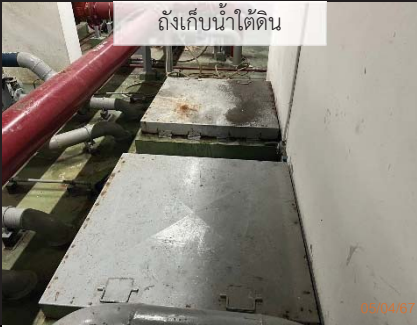
3. คุณค่าการใช้ประโยชน์ของมนุษย์ 3.1 น้ำใช้ 1) จัดให้มีการสำรองน้ำใช้ สำหรับอุปโภค- บริโภค ไว้ในถังเก็บน้ำใต้ดิน จำนวน 2 ถัง และถังเก็บ น้ำชั้นหลังคา จำนวน 1 ถัง ปริมาณน้ำสำรองเพื่อการ อุปโภค-บริโภค รวม 402 ลบ.ม.	- โครงการจัดให้มีการสำรองน้ำใช้ไว้ในถังเก็บน้ำ ใต้ดิน จำนวน 2 ถัง และถังเก็บน้ำชั้นหลังคา จำนวน 1 ถัง	- ไม่มี

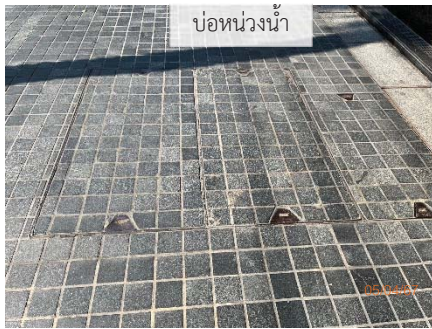
- โครงการจัดให้มีการใช้น้ำประปาของการ ประปานครหลวง สาขาแม่น้ำศรีมนรน้ำต้นไม้ ภายในพื้นที่โครงการ		
3.3 การระบายน้ำ 1) จัดให้มีบ่อหน่วงน้ำ จำนวน 1 บ่อ ความจุ ประมาณ 31 ลบ.ม. เพื่อรองรับน้ำหลากภายในพื้นที่ โครงการ และจำกัดการระบายน้ำด้วยเครื่องสูบน้ำ ซึ่ง ติดตั้งไว้จำนวน 2 เครื่อง (ใช้งานจริง 1 เครื่อง) อัตราการ สูบน้ำเครื่องละ 0.033 ลบ.ม./นาท (0.006 ลบ.ม./วินาที) ซึ่งไม่เกินอัตราการระบายน้ำสูงสุดก่อนพัฒนาโครงการ	- โครงการจัดให้มีบ่อหน่วงน้ำ จำนวน 1 บ่อ โดยการระบายน้ำด้วยเครื่องสูบน้ำ ซึ่งสามารถ รองรับน้ำหลากภายในพื้นที่โครงการได้อย่าง เพียงพอ	- ไม่มี

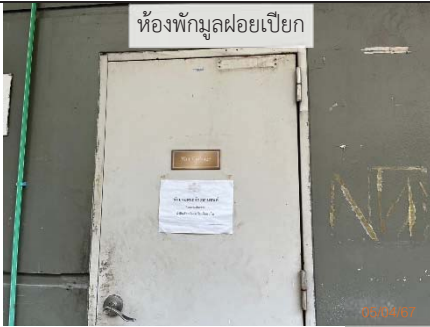
3) จัดให้มีพนักงานทำความสะอาด คอยดูแล ความสะอาดเรียบร้อยและจัดเก็บมูลฝอยโดยคัดแยกมูล ฝอยแต่ละประเภท ใส่ถุงรองรับมูลฝอยและมีการติด ฉลากบอกประเภทของมูลฝอยนั้นๆ และนำไปรวมไว้ที่ ห้องพักมูลฝอยรวมของโครงการ	- โครงการจัดให้มีพนักงานคอยทำความสะอาด สะอาดคัดแยกมูลฝอยแต่ละประเภทและนำไป ทิ้งขยะแต่ละประเภทที่จัดเตรียมไว้แล้ว เพื่อ สะดวกต่อสำนักงานเขตปทุมวันเข้ามาเก็บ ส่วนขยะอันตรายจะนำไปรวมไว้ถึงพักมูลฝอย รวมของโครงการต่อไป	- ไม่มี

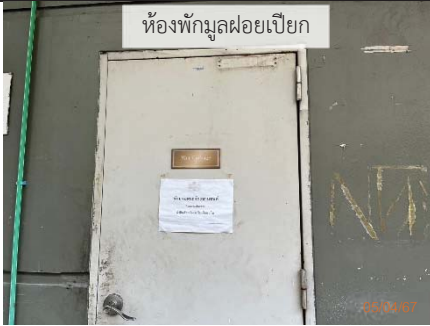
6) จัดให้มีห้องพักมูลฝอยรวม โดยภายใน แบ่งเป็นห้องพักมูลฝอยแห้ง ความจุประมาณ 7.9 ลบ. ม. (คิดที่ระดับความสูง 1.5 ม.) และห้องพักมูลฝอย เปียกความจุประมาณ 4.8 ลบ.ม. (คิดที่ระดับความสูง 1.5 ม.) ตั้งอยู่บริเวณชั้นที่ 1 ใกล้กับทางวิ่งภายใน โครงการ ซึ่งมีความจุไม่น้อยกว่า 3 เท่า ของปริมาณมูล ฝอยที่เกิดขึ้น	- โครงการจัดให้มีห้องพักมูลฝอยรวม 2 ห้อง แบ่งเป็นห้องพักมูลฝอยแห้ง และห้องพักมูล ฝอยเปียกรองรับขยะมูลฝอยเพียงพอต่อ ปริมาณขยะในโครงการ - จัดให้มีถังขยะแต่ละประเภทตั้งไว้บริเวณ ด้านหน้าห้องพักมูลฝอยรวม เพื่อให้สะดวกต่อ การขนย้าย	- ไม่มี

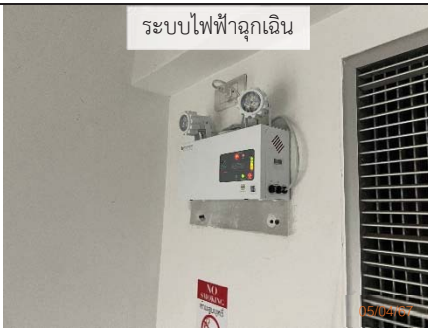
มาตรการป้องกันและแก้ไขผลกระทบสิ่งแวดล้อม และมาตรการติดตามตรวจสอบผลกระทบสิ่งแวดล้อม	ผลการปฏิบัติตามมาตรการ	ปัญหา อุปสรรค ที่ไม่สามารถปฏิบัติ ตามมาตรการ และแนวทางแก้ไข	ภาพประกอบมาตรการ
3.5 การใช้ไฟฟ้า 1) จัดให้มีระบบไฟฟ้าปกติ โดยใช้ Transformer ชนิด Cast-Rasin Transformer ขนาด 1,600 KVA จำนวน 1 ชุด	- โครงการจัดให้มีระบบไฟฟ้าปกติ โดยใช้ Transformer ชนิด cast-Rasin Transformer ขนาด 1,600 KVA จำนวน 1 ชุด	- ไม่มี	-
2) จัดให้มีระบบไฟฟ้าฉุกเฉิน โดยติดตั้งเครื่องกำเนิดไฟฟ้า ขนาด 600 KVA จำนวน 1 ชุด สำรองไฟฟ้าได้นาน 8 ชั่วโมง	- โครงการจัดให้มีระบบไฟฟ้าฉุกเฉินในกรณี ที่ระบบไฟฟ้าปกติขัดข้อง	- ไม่มี

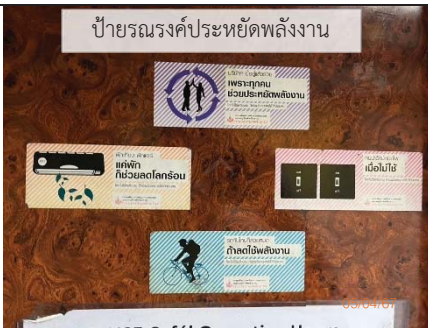
3) รมรณรงค์ให้ผู้มาใช้บริการ และพนักงานใช้ไฟฟ้าอย่างประหยัด	- โครงการได้ติดป้ายรณรงค์ประหยัดไฟตามจุดต่างๆ และกำชับพนักงานใช้ไฟฟ้าอย่างประหยัด	- ไม่มี

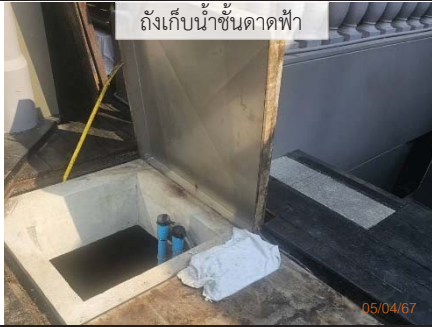
มาตรการป้องกันและแก้ไขผลกระทบสิ่งแวดล้อม และมาตรการติดตามตรวจสอบผลกระทบสิ่งแวดล้อม	ผลการปฏิบัติตามมาตรการ	ปัญหา อุปสรรค ที่ไม่สามารถปฏิบัติ ตามมาตรการ และแนวทางแก้ไข	ภาพประกอบมาตรการ
<p>6) สูบน้ำขึ้นถังเก็บน้ำชั้นดาดฟ้า ก่อนจ่าย ให้กับส่วนต่างๆ ของอาคาร</p>	<p>- โครงการได้สูบน้ำขึ้นถังเก็บน้ำชั้นดาดฟ้า ก่อนจ่ายให้กับส่วนต่างๆของอาคาร</p>	<p>- ไม่มี</p>

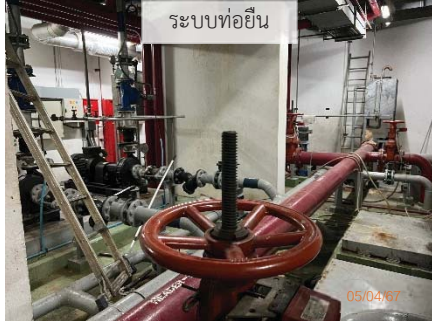
<p>3.7 การป้องกันอัคคีภัย</p> <p>1) จัดให้มีระบบป้องกันและเตือนอัคคีภัย โดย มีรายละเอียดดังนี้</p> <p><u>ระบบป้องกันอัคคีภัย</u></p> <p>- ระบบท่อยืน ขนาดเส้นผ่านศูนย์กลาง 6 นิ้ว จำนวน 3 ท่อ โดยจะรับน้ำดับเพลิงจากถังเก็บน้ำใต้ดิน</p>	<p>- โครงการจัดให้มีระบบท่อยืนจำนวน 3 ท่อ โดยจะรับน้ำดับเพลิงจากถังเก็บน้ำใต้ดิน</p>	<p>- ไม่มี</p>

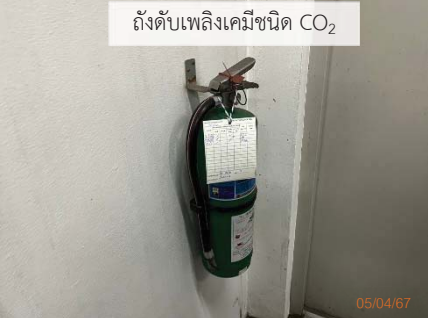
มาตรการป้องกันและแก้ไขผลกระทบสิ่งแวดล้อม และมาตรการติดตามตรวจสอบผลกระทบสิ่งแวดล้อม	ผลการปฏิบัติตามมาตรการ	ปัญหา อุปสรรค ที่ไม่สามารถปฏิบัติตามมาตรการ และแนวทางแก้ไข	ภาพประกอบมาตรการ
<p>- จัดให้มีถังดับเพลิงเคมีชนิด CO₂ ขนาด 10 ปอนด์ ติดตั้งบริเวณห้องเครื่องฟ้า ห้องควบคุม ห้องพัสดุ ห้อง Chiller จำนวน 12 ถัง</p>	<p>- โครงการจัดให้มีถังดับเพลิงเคมีชนิด CO₂ จำนวน 12 ถัง ขนาด 20 ปอนด์ ติดตั้งบริเวณห้องเครื่องฟ้า ห้องควบคุม ห้องพัสดุ ห้อง Chiller จำนวน 2 ถัง</p>	<p>- ไม่มี</p>

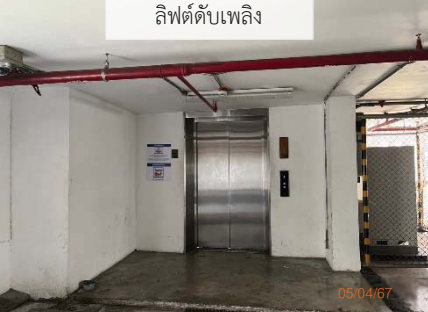
<p>- จัดให้มีลิฟต์ดับเพลิง จำนวน 1 ชุด ซึ่งมีคุณสมบัติตามกฎหมายฉบับที่ 33 (พ.ศ.2535) ออกตามความในพระราชบัญญัติควบคุมอาคาร พ.ศ.2522 และแก้ไขเพิ่มเติมตามกฎหมายฉบับที่ 50 (พ.ศ.2540) ออกตามความในพระราชบัญญัติควบคุมอาคาร พ.ศ.2522</p>	<p>- โครงการจัดให้มีลิฟต์ดับเพลิง 1 ชุด ซึ่งเป็นไปตามที่กฎหมายระบุไว้</p>	<p>- ไม่มี</p>

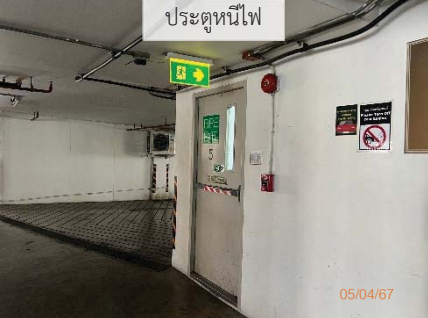
<p>- บันไดที่ใช้หนีไฟ ของอาคาร มีรายละเอียดดังนี้</p> <p>1. บันได ST-1 เป็นบันไดที่ขึ้น จากชั้นล่าง-ชั้นดาดฟ้า ขนาดกว้าง 1.64 ม.</p> <p>บันได ST-2 เป็นบันไดที่ขึ้น จากชั้นล่าง-ชั้นดาดฟ้า ขนาดกว้าง 0.9 ม.</p>	<p>โครงการจัดให้มีบันไดที่ใช้หนีไฟ เป็นบันไดและป้ายบอกทางหนีไฟที่ขึ้น จากชั้นล่าง-ชั้นดาดฟ้า</p>

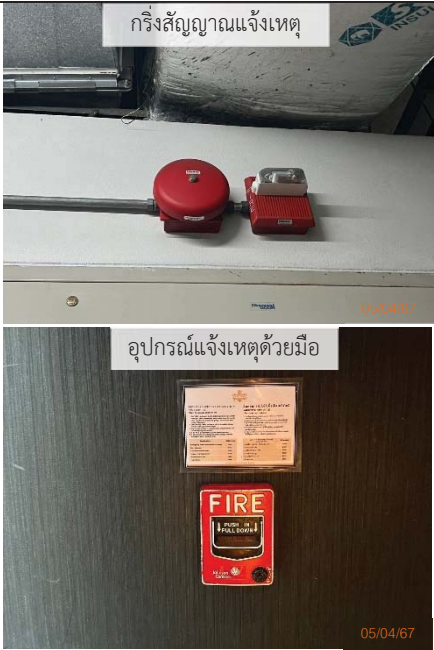
มาตรการป้องกันและแก้ไขผลกระทบสิ่งแวดล้อม และมาตรการติดตามตรวจสอบผลกระทบสิ่งแวดล้อม	ผลการปฏิบัติตามมาตรการ	ปัญหา อุปสรรค ที่ไม่สามารถปฏิบัติ ตามมาตรการ และแนวทางแก้ไข	ภาพประกอบมาตรการ
<ul style="list-style-type: none">- Heat Detector ติดตั้งอยู่บริเวณลานจอดรถและห้องครัว ซึ่งมีจำนวนรวม 222 จุด- Fire Alarm Manual Station ติดตั้งอยู่บริเวณโถงบันไดแต่ละชั้นของอาคาร- Fire Alarm Bell ติดตั้งอยู่บริเวณเดียวกับ Fire Alarm Manual Station ในแต่ละชั้นของอาคาร

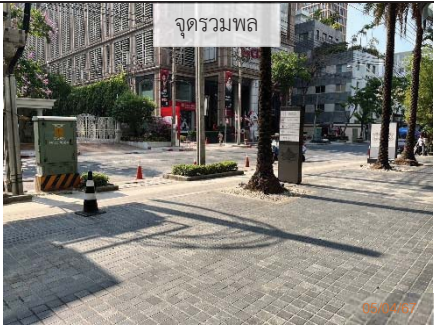
3) จัดให้มีจุดรวมคนเบื้องต้นจำนวน 1 จุด บริเวณด้านทิศตะวันตก ของอาคารโครงการมีขนาดพื้นที่ 95 ตร.ม. สามารถรองรับคนได้ประมาณ 380 คน ซึ่งเพียงพอต่อผู้มาใช้บริเวณภายในโครงการ 356 คน	- โครงการได้จัดให้มีจุดรวมคน จำนวน 1 จุด บริเวณด้านหน้าของโรงแรม ซึ่งเพียงพอต่อผู้พักอาศัย	- ไม่มี

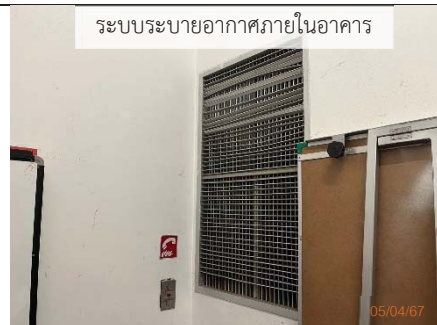
2) ดูแลตรวจสอบอุปกรณ์ที่ใช้ระบายอากาศให้ สามารถใช้งานได้อยู่เสมอ โดยทำการตรวจสอบช่องเปิด ต่างๆ มิให้มีสิ่งกีดขวางกั้นการระบายอากาศ	- โครงการจัดให้มีเจ้าหน้าที่ดูแลตรวจสอบ อุปกรณ์ระบบระบายอากาศอยู่เสมอ โดย ไม่ให้มีวัตถุหรือสิ่งกีดขวาง	- ไม่มี

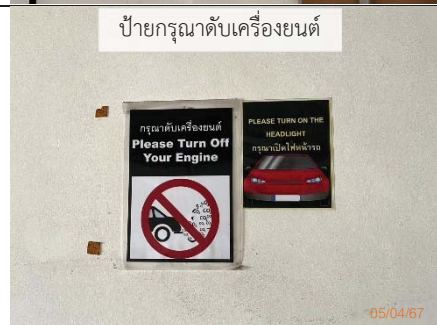
3) ติดตั้งป้ายห้ามติดเครื่องยนต์ทิ้งไว้ ภายใน บริเวณที่จอดรถ ให้สามารถสังเกตได้อย่างชัดเจนและ ทั่วถึง	- โครงการมีการติดป้าย “กรุณาดับ เครื่องยนต์” ตามจุดต่างๆบริเวณที่จอดรถที่ สามารถมองเห็นได้อย่างชัดเจน	- ไม่มี

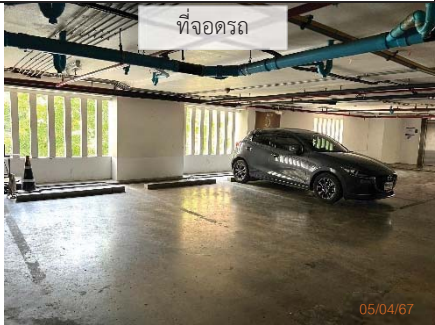
มาตรการป้องกันและแก้ไขผลกระทบสิ่งแวดล้อม และมาตรการติดตามตรวจสอบผลกระทบสิ่งแวดล้อม	ผลการปฏิบัติตามมาตรการ	ปัญหา อุปสรรค ที่ไม่สามารถปฏิบัติ ตามมาตรการ และแนวทางแก้ไข	ภาพประกอบมาตรการ
7) จัดให้มีที่จอดรถ จำนวน 113 คัน ซึ่ง เพียงพอตามที่กฎหมายกำหนด (113 คัน)	- โครงการจัดให้มีที่จอดรถจำนวนที่เพียงพอ สำหรับผู้พักอาศัย	- ไม่มี

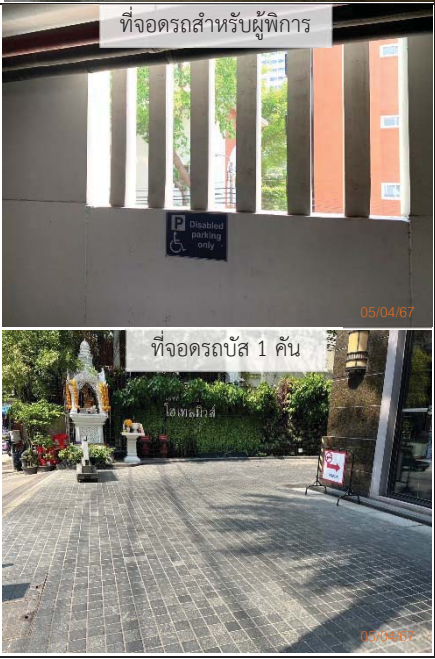
8) จัดให้มีที่จอดรถโดยสารขนาดใหญ่ จำนวน 1 คัน ขนาดกว้าง 2.6 ม. ยาว 12 ม. และจัดให้ มีที่จอดรถสำหรับผู้พิการ ที่บริเวณชั้นที่ 2 และ 3 จำนวน 1 คัน/ชั้น รวม 2 คัน ซึ่งอยู่ในตำแหน่งที่ สามารถใช้ลิฟต์หรือบันไดไปยังห้องพักได้อย่างสะดวก และปลอดภัย	- โครงการจัดให้มีที่จอดรถโดยแบ่งแยกที่จอด รถโดยสารขนาดใหญ่ที่จะจอดรถไว้บริเวณ ด้านหน้าโครงการ และที่จอดรถสำหรับผู้พิการ ซึ่งที่จอดรถผู้พิการจะอยู่ใกล้กับลิฟต์อย่าง สะดวก และปลอดภัย	- ไม่มี

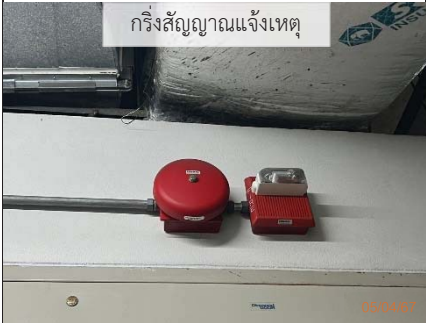
มาตรการป้องกันและแก้ไขผลกระทบสิ่งแวดล้อม และมาตรการติดตามตรวจสอบผลกระทบสิ่งแวดล้อม	ผลการปฏิบัติตามมาตรการ	ปัญหา อุปสรรค ที่ไม่สามารถปฏิบัติ ตามมาตรการ และแนวทางแก้ไข	ภาพประกอบมาตรการ
4. ระบบป้องกันอัคคีภัย 4.1 ตรวจสอบอุปกรณ์ในระบบป้องกันและสัญญาณ เตือนอัคคีภัยในอยู่ในสภาพพร้อมใช้งานทุก 3 เดือน/ ครั้ง	- โครงการได้มีการตรวจสอบระบบป้องกัน และ สัญญาณเตือนอัคคีภัย ทุก 3 เดือน	- ไม่มี

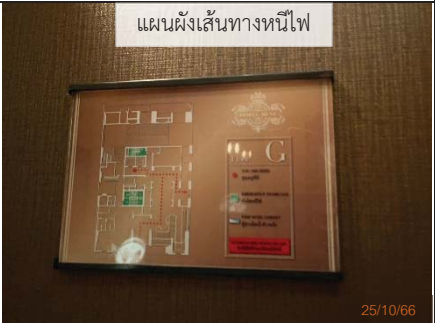
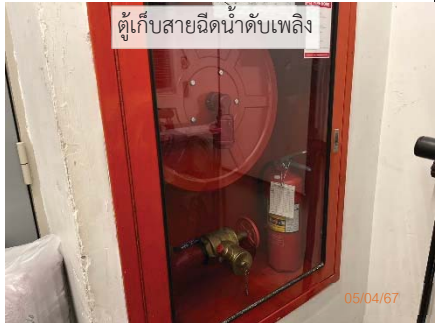
<div>25/10/66</div>
<p>4.4 อุปกรณ์ดับเพลิง</p> <ul style="list-style-type: none">- ตรวจสอบเครื่องสูบน้ำดับเพลิงสภาพพร้อมใช้งาน และอายุการใช้งานทุก 3 เดือน/ครั้ง- ตรวจสอบถังเก็บน้ำดับเพลิง สภาพของถังทุก 3 เดือน และตรวจสอบระดับน้ำในถัง เดือนละ 1 ครั้ง- ตรวจสอบเครื่องดับเพลิงแบบหิ้วได้ ให้อยู่ในสภาพพร้อมใช้งาน และอายุการใช้งานทุก 3 เดือน/ครั้ง- ตรวจสอบหัวรับน้ำดับเพลิง ให้อยู่ในสภาพพร้อมใช้งาน และเข้าถึงได้สะดวกทุก 3 เดือน/ครั้ง <p>ตรวจสอบสายฉีดน้ำดับเพลิงและตู้เก็บสายฉีด (FHC) ให้อยู่ในสภาพพร้อมใช้งาน เดือนละ 1 ครั้ง</p>	<p>- โครงการได้จัดให้มีอุปกรณ์ดับเพลิงที่สามารถพร้อมใช้งานได้ เช่น เครื่องสูบน้ำดับเพลิง เครื่องดับเพลิงแบบหิ้ว หัวรับน้ำดับเพลิง และสายฉีดน้ำดับเพลิงและตู้เก็บสายฉีด (FHC) รวมทั้งมีการตรวจสอบถังเก็บน้ำดับเพลิง ทุก 3 เดือน เดือนละ 1 ครั้ง</p>	<p>- ไม่มี</p>
