บทที่ 2

ผลการดำเนินการตามมาตรการป้องกันและแก้ไขผลกระทบสิ่งแวดล้อม

ตารางที่ 2.1-1 ผลการปฏิบัติตามมาตรการป้องกันและแก้ไขผลกระทบสิ่งแวดล้อมทั่วไป

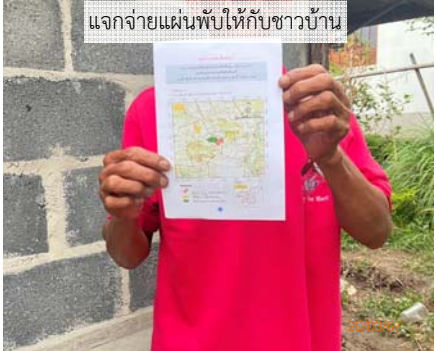
<p>แจกจ่ายแผนที่ให้กับชาวบ้าน</p>
<p>7.4 จัดให้มีกล่องแสดงความคิดเห็นของประชาชนต่อโครงการบริเวณที่ทำการผู้ใหญ่บ้านหมู่ที่ 2 บ้านทุ่งแสงและหมู่ที่ 4 บ้านโป่งคำป่าไม้แดง และสำนักงานโครงการ</p>	<p>- โครงการจัดให้มีกล่องแสดงความคิดเห็นและรับเรื่องราวร้องทุกข์ บริเวณพื้นที่โครงการ และมีสื่อทางอินเทอร์เน็ตที่เปิดรับเรื่องร้องเรียนเกี่ยวกับโครงการ รวมทั้งการประชาสัมพันธ์ข้อมูลการติดต่อ ที่อยู่ เบอร์โทรศัพท์ รวมทั้งกิจกรรมต่างๆ ผ่านทางไลน์</p> <p>- การดำเนินงานในปัจจุบันยังไม่มีเรื่องราวร้องเรียนจากชุมชน หากเกิดข้อร้องเรียนโครงการจะรีบดำเนินการแก้ไข โดยจะให้คณะกรรมการมวลชนสัมพันธ์เข้าร่วมตรวจสอบด้วย</p>	<p>- ไม่มี</p>

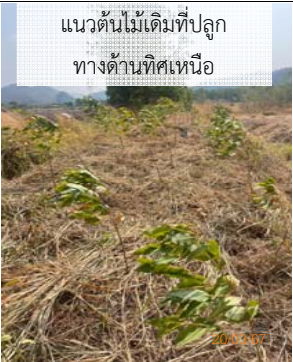
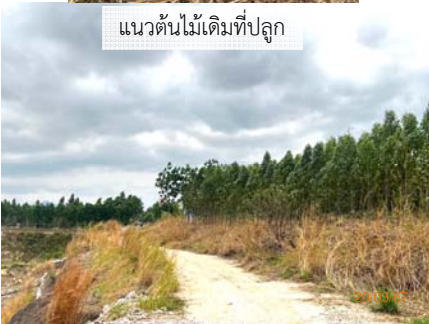
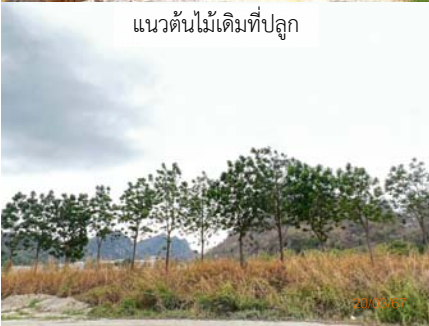
มาตรการป้องกันและแก้ไขผลกระทบสิ่งแวดล้อม และมาตรการติดตามตรวจสอบผลกระทบสิ่งแวดล้อม	ผลการปฏิบัติตามมาตรการ	ปัญหา อุปสรรค ที่ไม่สามารถปฏิบัติ ตามมาตรการและแนวทางแก้ไข	ภาพประกอบมาตรการ
	<p>มีพื้นที่ที่ผ่านการทำเหมืองแล้วมีจำนวน 27 ไร่ และพื้นที่ที่ทำการฟื้นฟูแล้ว 10 ไร่ และปัจจุบันโครงการทำการดูแลรักษาต้นไม้เดิมที่ได้ทำการปลูกไว้ในช่วงปีที่ผ่านมาบริเวณแนวเวนทำการทำเหมืองระยะ 10 ม. โดยรอบพื้นที่โครงการ พื้นที่เวนเขตไม่ทำเหมืองด้านทิศตะวันตกติดกับทางสาธารณประโยชน์ เป็นพื้นที่ขนาด 27.3 ไร่ และบริเวณแนวเวนทำการทำเหมืองระยะ 50 ม. โดยทำการรื้อถอนต้นไม้เป็นประจำให้มีการเจริญเติบโตที่ดีอยู่เสมอ พร้อมทั้งรายงานผลการดำเนินงานให้สำนักงานนโยบายและแผนทรัพยากรธรรมชาติและสิ่งแวดล้อม และกรมอุตสาหกรรมพื้นฐานและการเหมืองแร่ทราบทุกปี</p>		<div data-bbox="1691 347 1982 710"> <p>แนวต้นไม้เดิมที่ปลูก ทางด้านทิศเหนือ</p>

</div> <div data-bbox="1624 1034 2051 1361"> <p>แนวต้นไม้เดิมที่ปลูก</p>

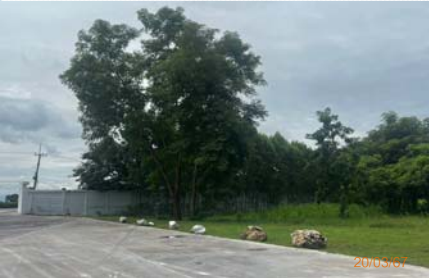
มาตรการป้องกันและแก้ไขผลกระทบสิ่งแวดล้อม และมาตรการติดตามตรวจสอบผลกระทบสิ่งแวดล้อม	ผลการปฏิบัติตามมาตรการ	ปัญหา อุปสรรค ที่ไม่สามารถปฏิบัติ ตามมาตรการและแนวทางแก้ไข	ภาพประกอบมาตรการ
			<p>แนวต้นไม้บริเวณพื้นที่เว้นการทำเหมืองระยะ 50 ม.</p>

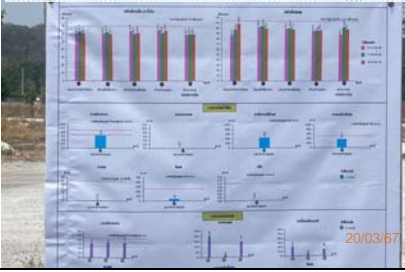
9. สาธารณสุข อาชีวอนามัย และความปลอดภัย 9.1 จัดทำและดูแลรักษาป้ายประชาสัมพันธ์ผลการ ติดตามตรวจสอบผลกระทบสิ่งแวดล้อมหรือป้าย ประชาสัมพันธ์ขนาดใหญ่ที่ติดตั้งบริเวณพื้นที่โครงการให้ อยู่ในสภาพดีอยู่เสมอ	- โครงการดูแลรักษาป้ายประชาสัมพันธ์ผลการ ติดตามตรวจสอบผลกระทบสิ่งแวดล้อม และป้าย ต่างๆ ของโครงการที่ได้จัดทำไว้ ให้มีสภาพดีอยู่ เสมอ	- ไม่มี	ป้ายประชาสัมพันธ์คุณภาพสิ่งแวดล้อม บริเวณทางเข้า-ออกพื้นที่โครงการ
