## บทที่ 2 ผลการดำเนินการตามมาตรการป้องกันและแก้ไขผลกระทบสิ่งแวดล้อม

### 2.1 ผลการดำเนินการตามมาตรการป้องกันและแก้ไขผลกระทบสิ่งแวดล้อมทั่วไป

ตารางที่ 2.1-1 ผลการดำเนินการตามมาตรการป้องกันและแก้ไขผลกระทบสิ่งแวดล้อมทั่วไป

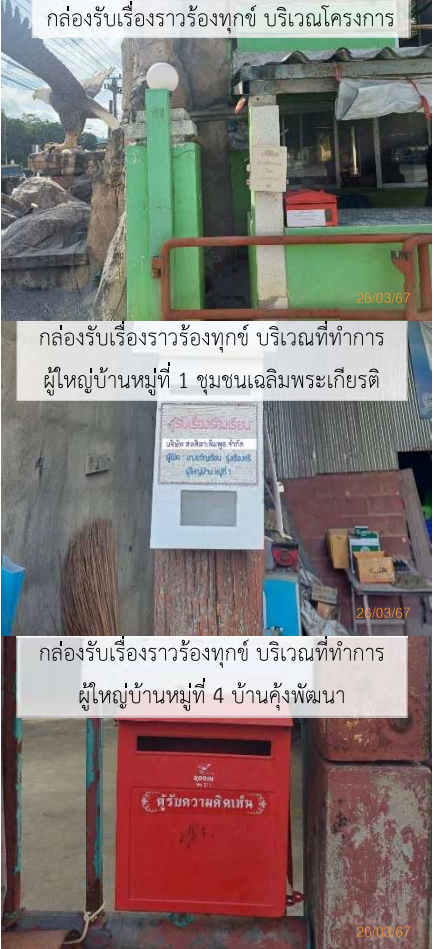
| มาตรการป้องกันและแก้ไขผลกระทบสิ่งแวดล้อม<br>และมาตรการติดตามตรวจสอบผลกระทบสิ่งแวดล้อม | ผลการปฏิบัติตามมาตรการ | ปัญหา อุปสรรคที่ไม่สามารถปฏิบัติ<br>ตามมาตรการและแนวทางแก้ไข | ภาพประกอบมาตรการ |
|---|---|---|---|
| <p>1. ให้มีจุดรับเรื่องราวร้องทุกข์ความเดือดร้อนของประชาชนที่เกิดจากกิจกรรมการทำเหมืองแร่และกิจกรรมที่เกี่ยวข้อง ผู้ถือประทานบัตรจะต้องดำเนินการแก้ไขและให้ความช่วยเหลือด้วยความเป็นธรรม</p> | <p>- มีกล่องแสดงความคิดเห็นและรับเรื่องราวร้องทุกข์ ติดตั้งไว้ที่ทำการผู้ใหญ่บ้านหมู่ที่ 1 ชุมชนเฉลิมพระเกียรติ หมู่ที่ 4 บ้านคิ่งพัฒนา หมู่ที่ 9 บ้านซับชะอม และสำนักงานของโครงการ พร้อมทั้งมีการรับเรื่องราวร้องเรียนผ่านทางคณะกรรมการมวลชนสัมพันธ์ของโครงการและหมายเลขโทรศัพท์ที่ติดไว้กับกล่องรับความคิดเห็น</p> <p>- การดำเนินงานของโครงการที่ผ่านมามิได้ก่อให้เกิดความเดือดร้อนกับประชาชน จึงไม่มีการร้องเรียน หากได้รับเรื่องร้องเรียนอันมีสาเหตุมาจากการดำเนินงานของโครงการ จะดำเนินการแก้ไขและให้ความช่วยเหลือกับทุกฝ่ายอย่างเป็นธรรม</p> | <p>- ไม่มี</p> | <p>กล่องรับเรื่องราวร้องทุกข์ บริเวณโครงการ</p> <p>กล่องรับเรื่องราวร้องทุกข์ บริเวณที่ทำการผู้ใหญ่บ้านหมู่ที่ 1 ชุมชนเฉลิมพระเกียรติ</p> <p>กล่องรับเรื่องราวร้องทุกข์ บริเวณที่ทำการผู้ใหญ่บ้านหมู่ที่ 4 บ้านคิ่งพัฒนา</p> |

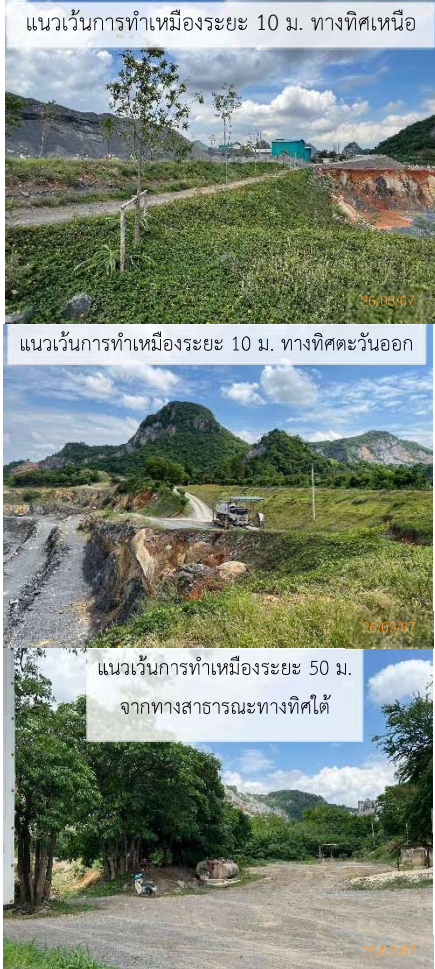
| มาตรการป้องกันและแก้ไขผลกระทบสิ่งแวดล้อม<br>และมาตรการติดตามตรวจสอบผลกระทบสิ่งแวดล้อม | ผลการปฏิบัติตามมาตรการ | ปัญหา อุปสรรคที่ไม่สามารถปฏิบัติ<br>ตามมาตรการและแนวทางแก้ไข | ภาพประกอบมาตรการ |
|---|---|---|---|
| <p>1. สภาพภูมิประเทศ</p> <p>1.1 กำหนดขอบเขตพื้นที่บริเวณที่จะทำการปรับระดับให้มีความเหมาะสมต่อการใช้งาน เพื่อรองรับกิจกรรมตามแผนผังทำเหมืองและกำหนดพื้นที่เว้นการทำเหมืองระยะ 10 ม. รอบพื้นที่โครงการและแนวกันเขตพื้นที่ไม่ทำเหมืองภายในระยะ 50 ม. จากถนนสาธารณะทางด้านทิศใต้</p> | <p>- กำหนดพื้นที่กิจกรรมการทำเหมืองตามแผนผังการทำเหมืองไว้ประมาณ 65.2 ไร่ และกำหนดพื้นที่เว้นการทำเหมืองระยะ 10 ม. รอบพื้นที่โครงการ และพื้นที่เว้นไม่ทำเหมืองทางด้านทิศใต้จากถนนสาธารณะ ในระยะ 50 ม.</p> | - ไม่มี | <p>แนวเว้นการทำเหมืองระยะ 10 ม. ทางทิศเหนือ</p> <p>แนวเว้นการทำเหมืองระยะ 10 ม. ทางทิศตะวันออก</p> <p>แนวเว้นการทำเหมืองระยะ 50 ม. จากทางสาธารณะทางทิศใต้</p> |

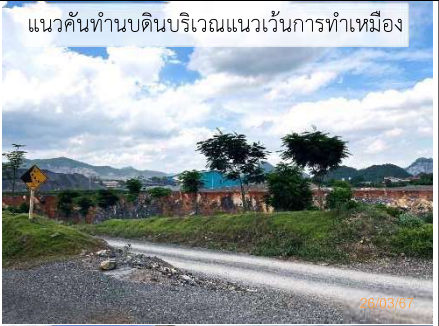
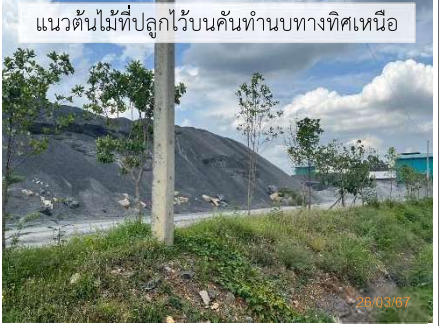
| มาตรการป้องกันและแก้ไขผลกระทบสิ่งแวดล้อม<br>และมาตรการติดตามตรวจสอบผลกระทบสิ่งแวดล้อม | ผลการปฏิบัติตามมาตรการ | ปัญหา อุปสรรคที่ไม่สามารถปฏิบัติ<br>ตามมาตรการและแนวทางแก้ไข | ภาพประกอบมาตรการ |
|---|---|---|---|
| 1.2 พื้นที่ที่ไม่มีกิจกรรมการทำเหมืองและกิจกรรมที่เกี่ยวข้องรวมถึงแนวกันเขตพื้นที่ไม่ทำเหมืองระยะ 10 ม. รอบพื้นที่โครงการ แนวกันเขตพื้นที่ไม่ทำเหมืองภายในระยะ 50 ม. จากถนนสาธารณะทางด้านทิศใต้และพื้นที่ใบอนุญาตที่ 1/2555 ให้รักษาสภาพภูมิประเทศเดิมไว้ และกำหนดให้ปลูกต้นไม้เสริมเพื่อเป็น Buffer Zone บริเวณพื้นที่ไม่ทำเหมืองให้ดำเนินการเสริมแนวคันดินขนาดของคันทำนบฐานกว้าง 6 ม. สูง 2 ม. คันทำนบกว้าง 3 ม. ด้านในของแนวคันทำนบมีขนาดความกว้างของท้องร่องน้ำ 1 ม. ลึก 1 ม. ร่องน้ำด้านบนกว้าง 3 ม. และปลูกพืชคลุมดินด้านบนแนวคันทำนบ | <ul style="list-style-type: none"> <li>- ดำเนินการปลูกต้นไม้บริเวณพื้นที่ที่ไม่มีกิจกรรมการทำเหมืองและพื้นที่เว้นการทำเหมืองระยะ 10 ม. โดยรอบพื้นที่โครงการ และเว้นเขตพื้นที่ไม่ทำเหมืองระยะ 50 ม. จากถนนสาธารณะทางด้านทิศใต้</li> <li>- จัดสร้างคันทำนบดินขนาดฐานกว้าง ประมาณ 6 ม. สูงประมาณ 2 ม. คันทำนบกว้างประมาณ 3 ม. และร่องระบายน้ำกว้าง 1 ม. ลึก 1 ม. ด้านบนกว้าง 3 ม. พร้อมทั้งปลูกต้นไม้บนคันทำนบ และปล่อยให้พืชขึ้นปกคลุมดิน ป้องกันการพังทลายของหน้าดิน</li> <li>- สำหรับพื้นที่ใบอนุญาตจัดตั้งสถานที่เพื่อการเก็บขังน้ำขุ่นข้นหรือมูลดินทรายนอกเขตเหมืองแร่ที่ 1/2555 มีการรักษาสภาพภูมิประเทศเดิมไว้ และปลูกต้นไม้บริเวณโดยรอบเพื่อเป็น Buffer Zone</li> </ul> | - ไม่มี | <p>แนวคันทำนบดินบริเวณแนวเว้นการทำเหมือง</p> <p>แนวต้นไม้ที่ปลูกไว้บนคันทำนบทางทิศเหนือ</p> |

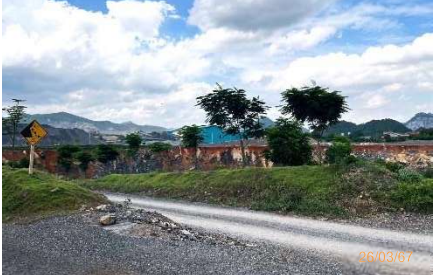
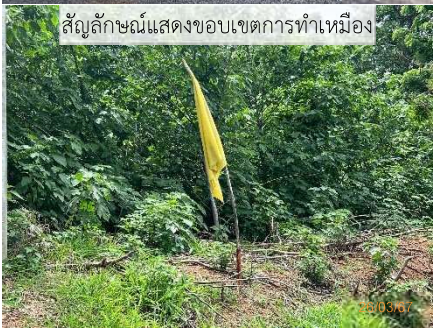
| มาตรการป้องกันและแก้ไขผลกระทบสิ่งแวดล้อม<br>และมาตรการติดตามตรวจสอบผลกระทบสิ่งแวดล้อม | ผลการปฏิบัติตามมาตรการ | ปัญหา อุปสรรคที่ไม่สามารถปฏิบัติ<br>ตามมาตรการและแนวทางแก้ไข | ภาพประกอบมาตรการ |
|---|---|---|---|
| | | | <p>ต้นไม้บนคันทำนบดินบริเวณแนวเส้นทางทำเหมือง</p> <p>สัญลักษณ์แสดงขอบเขตการทำเหมือง</p> |

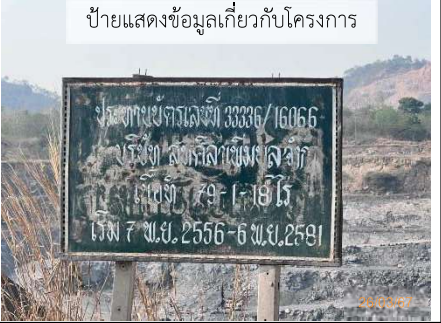
| มาตรการป้องกันและแก้ไขผลกระทบสิ่งแวดล้อม<br>และมาตรการติดตามตรวจสอบผลกระทบสิ่งแวดล้อม | ผลการปฏิบัติตามมาตรการ | ปัญหา อุปสรรคที่ไม่สามารถปฏิบัติ<br>ตามมาตรการและแนวทางแก้ไข | ภาพประกอบมาตรการ |
|---|---|---|---|
| 1.5 ให้จัดทำป้ายแสดงข้อมูลเกี่ยวกับโครงการ ได้แก่<br>หมายเลขประทานบัตร เนื้อที่ ระยะเวลาการทำเหมือง<br>และผู้รับผิดชอบไว้บริเวณด้านหน้าพื้นที่โครงการ หรือ<br>บริเวณที่สามารถพบเห็นได้ทั่วไป ให้แล้วเสร็จก่อนเปิด<br>การทำเหมือง | - จัดทำป้ายแสดงข้อมูลของโครงการ เช่น<br>หมายเลขประทานบัตร เนื้อที่ ระยะเวลาการทำ<br>เหมือง และติดตั้งไว้บริเวณด้านหน้าพื้นที่โครงการ | - ไม่มี | |

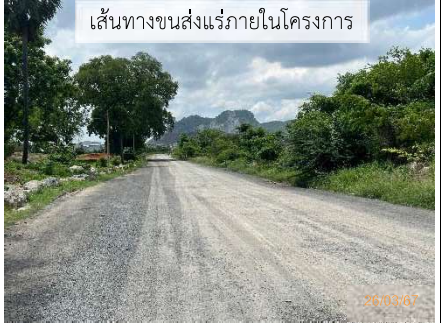
| มาตรการป้องกันและแก้ไขผลกระทบสิ่งแวดล้อม<br>และมาตรการติดตามตรวจสอบผลกระทบสิ่งแวดล้อม | ผลการปฏิบัติตามมาตรการ | ปัญหา อุปสรรคที่ไม่สามารถปฏิบัติ<br>ตามมาตรการและแนวทางแก้ไข | ภาพประกอบมาตรการ |
|---|---|---|---|
| 2. คุณภาพอากาศ<br><br>2.1 ปรับปรุงเส้นทางขนส่งแร่ภายในโครงการให้คง<br>สภาพเป็นถนนลูกรังบดอัดแน่นพร้อมทั้งดูแลและ<br>บำรุงรักษาเส้นทางขนส่งแร่ให้อยู่ในสภาพดีตลอด<br>ระยะเวลาปฏิบัติงาน และปรับปรุงเส้นทางบริเวณ<br>ทางเข้า-ออก พื้นที่โครงการก่อนออกสู่ทางหลวง<br>หมายเลข 1 ระยะ 0.36 กม. เป็นถนนลาดยาง | - เส้นทางขนส่งแร่ภายในโครงการเป็นถนนดิน<br>ลูกรังบดอัดแน่น ซึ่งมีความกว้างประมาณ 18 ม.<br>พร้อมทั้งมีการปรับปรุงและบำรุงรักษาเส้นทาง<br>ขนส่งแร่ให้มีสภาพดีอยู่เสมอ<br>- เส้นทางขนส่งแร่บริเวณก่อนออกสู่ทางหลวง<br>หมายเลข 1 เป็นถนนคอนกรีต ระยะทางประมาณ<br>60 ม. และเป็นถนนลาดยางต่อจากถนนคอนกรีต<br>เพื่อเข้าสู่พื้นที่โครงการอีกประมาณ 300 ม. รวม<br>ระยะทางประมาณ 0.36 กม. | - ไม่มี | |

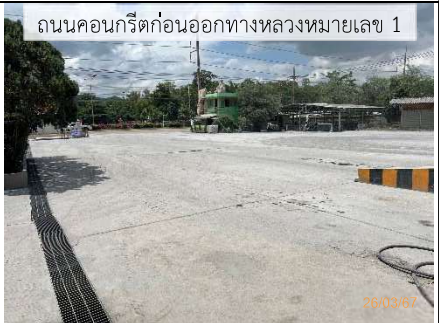
| มาตรการป้องกันและแก้ไขผลกระทบสิ่งแวดล้อม<br>และมาตรการติดตามตรวจสอบผลกระทบสิ่งแวดล้อม | ผลการปฏิบัติตามมาตรการ | ปัญหา อุปสรรคที่ไม่สามารถปฏิบัติ<br>ตามมาตรการและแนวทางแก้ไข | ภาพประกอบมาตรการ |
|---|---|---|---|
| | | | ถนนคอนกรีตก่อนออกทางหลวงหมายเลข 1<br> |

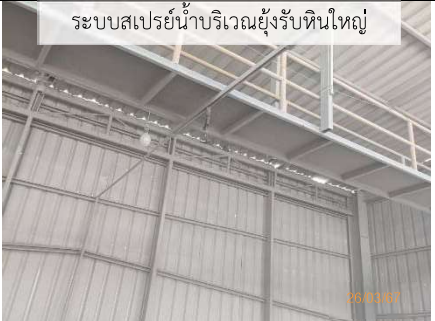
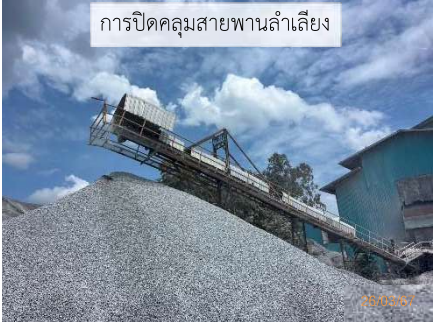
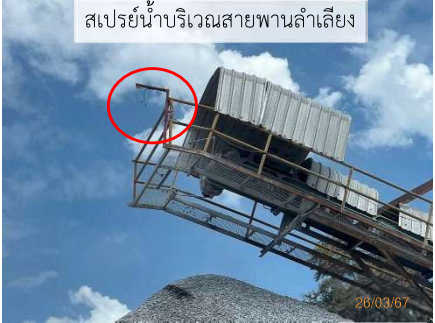
| มาตรการป้องกันและแก้ไขผลกระทบสิ่งแวดล้อม<br>และมาตรการติดตามตรวจสอบผลกระทบสิ่งแวดล้อม | ผลการปฏิบัติตามมาตรการ | ปัญหา อุปสรรคที่ไม่สามารถปฏิบัติ<br>ตามมาตรการและแนวทางแก้ไข | ภาพประกอบมาตรการ |
|---|---|---|---|
| | <p>3. บริเวณพื้นที่เก็บกองหินเป็นลานหินบดอัดแน่น</p> <p>4. มีการฉีดพรมน้ำบริเวณลานเก็บกองหิน และบริเวณเส้นทางขนส่งแร่อย่างสม่ำเสมอเพื่อลดการฟุ้งกระจาย</p> <p>5. มีบ่อล้างล้อก่อนออกจากพื้นที่โครงการ</p> <p>6. มีแนวคันดินและแนวต้นไม้สูงหนาปิดกั้นรอบโรงโม่</p> <p>8. พนักงานที่ทำงานในเขตโรงโม่หินต้องสวมใส่อุปกรณ์ป้องกันตามความเหมาะสมของงานในด้านความปลอดภัย</p> <p>9. กำชับให้พนักงานขับรถบรรทุกปิดคลุมท้ายกระบะให้เรียบร้อยและตรวจสอบไม่ให้มีร่องร่วนหล่นได้ก่อนออกจากโรงโม่หินพร้อมทั้งติดป้ายเตือนให้ปิดคลุมผ้าใบ</p> <p>ongfunละออง</p> | | <p>ระบบสเปรย์น้ำบริเวณยังรับหินใหญ่</p> <p>การปิดคลุมสายพานลำเลียง</p> <p>สเปรย์น้ำบริเวณสายพานลำเลียง</p> |

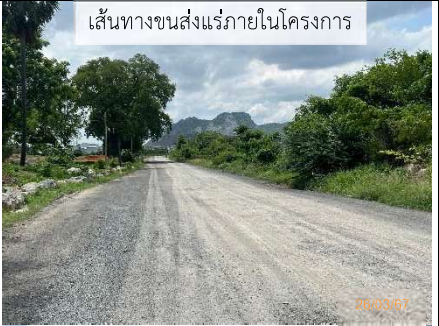
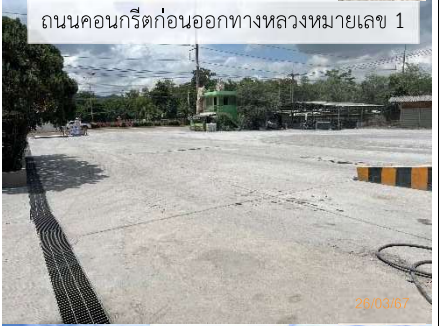
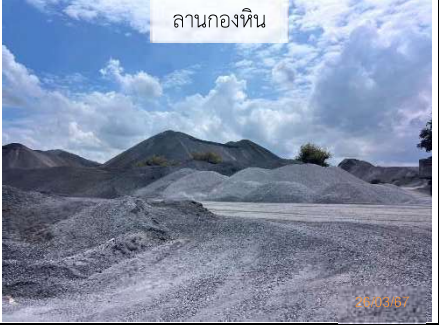
| มาตรการป้องกันและแก้ไขผลกระทบสิ่งแวดล้อม<br>และมาตรการติดตามตรวจสอบผลกระทบสิ่งแวดล้อม | ผลการปฏิบัติตามมาตรการ | ปัญหา อุปสรรคที่ไม่สามารถปฏิบัติ<br>ตามมาตรการและแนวทางแก้ไข | ภาพประกอบมาตรการ |
|---|---|---|---|
| | | | <div> <div>เส้นทางขนส่งแร่ภายในโครงการ</div> <div>ถนนคอนกรีตก่อนออกทางหลวงหมายเลข 1</div> <div>ลานกองหิน</div> </div> |

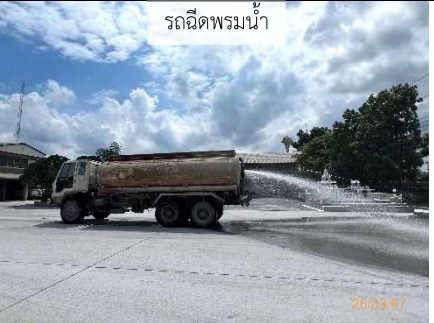
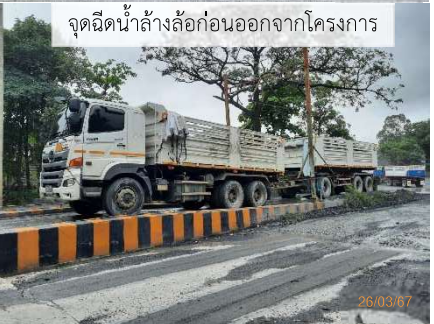
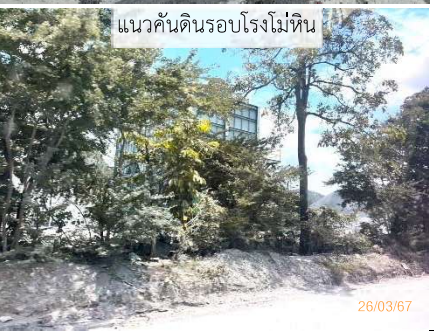
| มาตรการป้องกันและแก้ไขผลกระทบสิ่งแวดล้อม<br>และมาตรการติดตามตรวจสอบผลกระทบสิ่งแวดล้อม | ผลการปฏิบัติตามมาตรการ | ปัญหา อุปสรรคที่ไม่สามารถปฏิบัติ<br>ตามมาตรการและแนวทางแก้ไข | ภาพประกอบมาตรการ |
|---|---|---|---|
| | | | <div data-bbox="1632 347 2065 671"> <p>รถฉีดพรมน้ำ</p> <p>26/03/67</p> </div> <div data-bbox="1632 671 2065 995"> <p>จุดฉีดน้ำล้างล้อก่อนออกจากโครงการ</p> <p>26/03/67</p> </div> <div data-bbox="1632 995 2065 1329"> <p>แนวคันดินรอบโรงโม่หิน</p> <p>26/03/67</p> </div> |

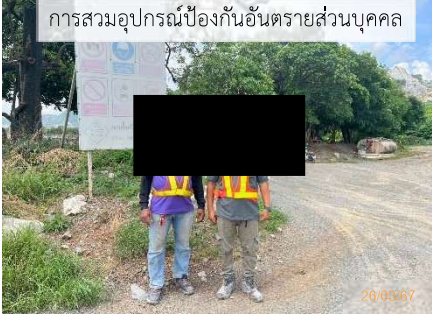
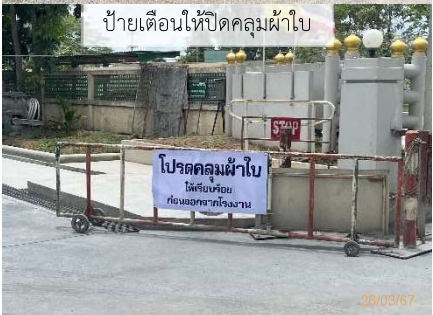
| มาตรการป้องกันและแก้ไขผลกระทบสิ่งแวดล้อม<br>และมาตรการติดตามตรวจสอบผลกระทบสิ่งแวดล้อม | ผลการปฏิบัติตามมาตรการ | ปัญหา อุปสรรคที่ไม่สามารถปฏิบัติ<br>ตามมาตรการและแนวทางแก้ไข | ภาพประกอบมาตรการ |
|---|---|---|---|
| | | | <p>การสวมอุปกรณ์ป้องกันอันตรายส่วนบุคคล</p> <p>20/03/67</p> <p>ป้ายเตือนให้ปิดคลุมผ้าใบ</p> <p>26/03/67</p> |

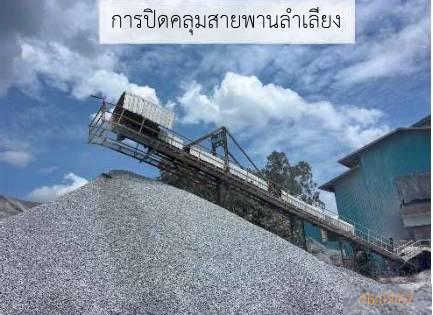
| มาตรการป้องกันและแก้ไขผลกระทบสิ่งแวดล้อม<br>และมาตรการติดตามตรวจสอบผลกระทบสิ่งแวดล้อม | ผลการปฏิบัติตามมาตรการ | ปัญหา อุปสรรคที่ไม่สามารถปฏิบัติ<br>ตามมาตรการและแนวทางแก้ไข | ภาพประกอบมาตรการ |
|---|---|---|---|
| 2.6 การลำเลียงแร่โดยสายพานลำเลียงให้มีการ<br>สเปรย์น้ำและใช้วัสดุปิดคลุมระบบสายพานลำเลียง | - มีการติดตั้งระบบสเปรย์น้ำ และมีวัสดุปิดคลุม<br>บริเวณสายพานลำเลียง | - ไม่มี | <p>การปิดคลุมสายพานลำเลียง</p> <p>26/03/67</p> |

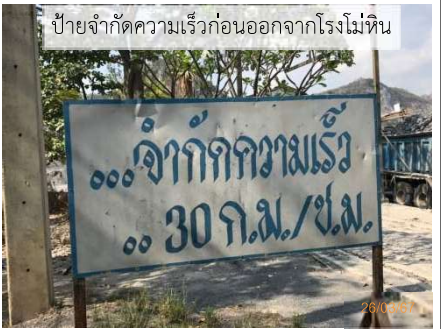
| มาตรการป้องกันและแก้ไขผลกระทบต่อสิ่งแวดล้อม<br>และมาตรการติดตามตรวจสอบผลกระทบต่อสิ่งแวดล้อม | ผลการปฏิบัติตามมาตรการ | ปัญหา อุปสรรคที่ไม่สามารถปฏิบัติ<br>ตามมาตรการและแนวทางแก้ไข | ภาพประกอบมาตรการ |
|---|---|---|---|
| 3. เสี่ยง<br><br>3.1 จำกัดความเร็วรถบรรทุกให้ไม่เกิน 30 กม./ชม.<br>สำหรับรถที่วิ่งเข้า-ออกโครงการบริเวณเส้นทางขนส่งแร่<br>ก่อนออกสู่ทางหลวงหมายเลข 1 | - รถบรรทุกที่วิ่งบริเวณเส้นทางก่อนออกสู่ทาง<br>หลวงหมายเลข 1 เป็นรถของผู้รับซื้อหรือรถของ<br>ผู้รับเหมาในการขนส่ง บริษัทฯ จึงได้ขอความ<br>ร่วมมือให้คนขับรถใช้ความเร็วไม่เกิน 30 กม./ชม.<br>พร้อมทั้งติดป้ายควบคุมความเร็วบริเวณก่อนออก<br>จากโรงโม่หินของโครงการ | - ไม่มี | |

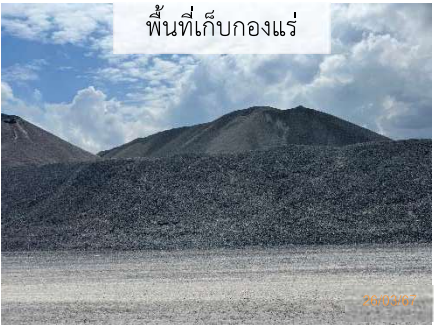
| มาตรการป้องกันและแก้ไขผลกระทบสิ่งแวดล้อม<br>และมาตรการติดตามตรวจสอบผลกระทบสิ่งแวดล้อม | ผลการปฏิบัติตามมาตรการ | ปัญหา อุปสรรคที่ไม่สามารถปฏิบัติ<br>ตามมาตรการและแนวทางแก้ไข | ภาพประกอบมาตรการ |
|---|---|---|---|
| 5. ทรัพยากรดิน<br>5.1 จัดสร้างพื้นที่เก็บกองเปลือกดิน ขนาด 2.3 ไร่<br>เก็บกองเปลือกดินเป็นชั้น ๆ ละ 5 ม. 2 ชั้น ความสูงรวม<br>ไม่เกิน 10 ม. และกำหนดให้เก็บกองเปลือกดินในพื้นที่<br>ใบอนุญาตฯ 1/2555 ขนาด 15.1 ไร่ เก็บกองเปลือกดิน<br>เป็นชั้น ๆ ละ 5 ม. 2 ชั้น ความสูงรวมไม่เกิน 10 ม. และ<br>ทำการบดอัดทุกครั้งที่มีการเก็บกอง จัดสร้างพื้นที่เก็บกอง<br>แร่ในพื้นที่ใบอนุญาตที่ 1/2555 เพื่อเก็บกองแร่หน้า<br>เหมือง “ก1” 4 ไร่ และกองแร่จากโรงโม่ “ก2” 2 ไร่ | - กำหนดขอบเขตพื้นที่ที่จะใช้เป็นพื้นที่เก็บกอง<br>เปลือกดินขนาด 2.3 ไร่ บริเวณทางทิศเหนือและทิศ<br>ใต้ของโครงการที่ติดกับถนนสาธารณะ และขนาด<br>ประมาณ 15.1 ไร่ บริเวณทางด้านทิศเหนือ ซึ่งได้<br>นำไปใช้ในการพัฒนาเส้นทางและคันทำนบดินภายใน<br>พื้นที่โครงการ<br>- จัดเตรียมพื้นที่เก็บกองแร่บริเวณหน้าเหมือง ขนาด<br>4 ไร่ และกองแร่จากโรงโม่ ขนาด 2 ไร่ | - ไม่มี | <div>พื้นที่เก็บกองแร่</div> |

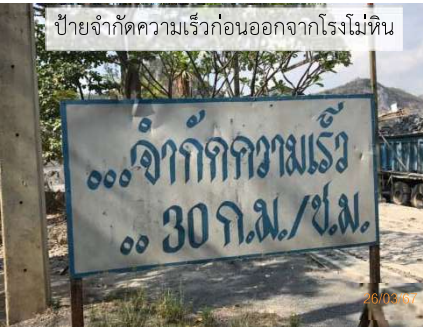
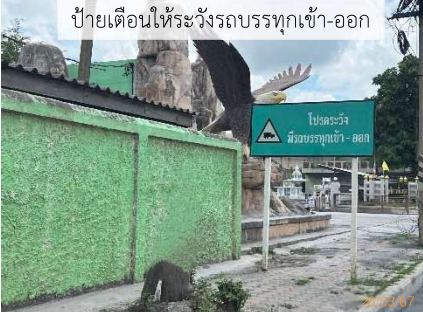
| มาตรการป้องกันและแก้ไขผลกระทบสิ่งแวดล้อม<br>และมาตรการติดตามตรวจสอบผลกระทบสิ่งแวดล้อม | ผลการปฏิบัติตามมาตรการ | ปัญหา อุปสรรคที่ไม่สามารถปฏิบัติ<br>ตามมาตรการและแนวทางแก้ไข | ภาพประกอบมาตรการ |
|---|---|---|---|
| <p>6. คมนาคม</p> <p>6.1 จัดทำป้ายเตือนภัยให้ระวังรถบรรทุกและป้ายจำกัดความเร็วรถ บริเวณทางแยกและเขตชุมชนบริเวณเส้นทางขนส่งแร่ก่อนออกสู่ทางหลวงหมายเลข 1 และก่อนถึงทางเข้า-ออกโครงการโดยให้มีระยะห่างด้านละ 50, 100 และ 200 ม.</p> | <p>- ติดป้ายเตือนให้ระวังรถบรรทุกบริเวณริมทางหลวงหมายเลข 1 บริเวณด้านหน้าทางเข้า-ออกโครงการ และในระยะ 50 ม. ก่อนถึงพื้นที่โครงการ พร้อมติดตั้งป้ายจำกัดความเร็วรถบรรทุกบริเวณภายในโครงการและบริเวณด้านหน้าโรงโม่หิน ริมเส้นทางขนส่งแร่ก่อนออกสู่ทางหลวงหมายเลข 1</p> | <p>- ไม่มี</p> | <p>ป้ายจำกัดความเร็วก่อนออกจากโรงโม่หิน</p> <p>ป้ายเตือนให้ระวังรถบรรทุกเข้า-ออก</p> |

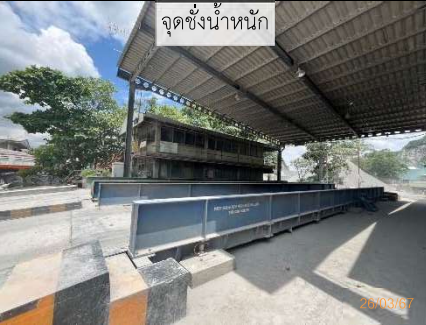
| มาตรการป้องกันและแก้ไขผลกระทบสิ่งแวดล้อม<br>และมาตรการติดตามตรวจสอบผลกระทบสิ่งแวดล้อม | ผลการปฏิบัติตามมาตรการ | ปัญหา อุปสรรคที่ไม่สามารถปฏิบัติ<br>ตามมาตรการและแนวทางแก้ไข | ภาพประกอบมาตรการ |
|---|---|---|---|
| <p>6.2 กำหนดน้ำหนักบรรทุกและความเร็วรถบรรทุก<br/>แร่ให้เป็นไปตามที่ทางราชการกำหนด โดยเฉพาะ<br/>เส้นทางภายในโครงการ และเส้นทางภายนอกโครงการ<br/>ก่อนออกสู่ทางหลวงหมายเลข 1 ให้ใช้ความเร็วไม่เกิน<br/>30 กม./ชม. ทั้งนี้เพื่อรักษาสภาพถนนไม่ให้เกิดการ<br/>ชำรุดเสียหายอีกทั้งกำชับพนักงานระมัดระวังเป็นพิเศษ<br/>เพื่อป้องกันการฟุ้งกระจายของฝุ่นละออง และอุบัติเหตุ<br/>ที่จะเกิดขึ้น</p> | <p>- ควบคุมการบรรทุกน้ำหนักของรถบรรทุกแร่ที่ออก<br/>จากโรงโม่หินไม่ให้เกิน 25 ตัน ตามที่กฎหมายกำหนด<br/>- รถบรรทุกที่วิ่งภายในโครงการเป็นรถของบริษัทฯ<br/>และบริษัทฯ ได้กำหนดให้คนขับรถบรรทุกใช้ความเร็ว<br/>ไม่เกิน 30 กม./ชม. ส่วนรถบรรทุกที่ขนแร่ออกจาก<br/>โรงโม่หินเป็นของผู้รับซื้อหรือผู้รับเหมามาขนส่ง บริษัทฯ<br/>ขอความร่วมมือพนักงานให้ขับรถอย่างระมัดระวัง<br/>เพื่อป้องกันการฟุ้งกระจายของฝุ่นละอองและป้องกัน<br/>การเกิดอุบัติเหตุ</p> | - ไม่มี | |

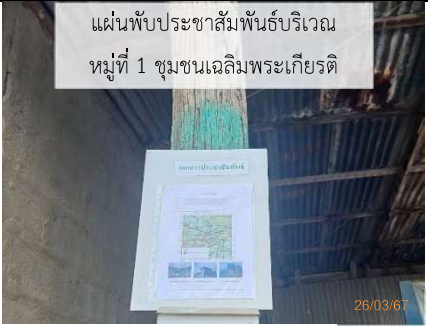
| มาตรการป้องกันและแก้ไขผลกระทบสิ่งแวดล้อม<br>และมาตรการติดตามตรวจสอบผลกระทบสิ่งแวดล้อม | ผลการปฏิบัติตามมาตรการ | ปัญหา อุปสรรคที่ไม่สามารถปฏิบัติ<br>ตามมาตรการและแนวทางแก้ไข | ภาพประกอบมาตรการ |
|---|---|---|---|
| 7.3 จัดทำแผนประชาสัมพันธ์การทำเหมืองแร่ของ<br>โครงการ โดยแจ้งผ่านไปยังผู้ใหญ่บ้าน กำนัน ในเขตท้องที่<br>ตำบลหน้าพระลาน โดยจัดทำเป็นแผ่นพับอย่างน้อยปีละ 2<br>ครั้ง หรือส่งรายงานแผนประชาสัมพันธ์การทำเหมืองแร่<br>ของโครงการไปยังชุมชนเพื่อประชาสัมพันธ์โครงการตาม<br>เงื่อนไขระยะเวลาที่ต้องดำเนินการ ทั้งนี้รายละเอียดข้อมูล<br>ที่ประชาสัมพันธ์ที่สำคัญ ได้แก่ <ul style="list-style-type: none"> <li>- กำหนดเปิดดำเนินการ</li> <li>- รายละเอียดกิจกรรมของโครงการ</li> <li>- ความต้องการบุคลากรผลประโยชน์ต่อชุมชน</li> <li>- ผลกระทบต่อสิ่งแวดล้อม และมาตรการป้องกัน</li> </ul> | - จัดทำแผ่นพับประชาสัมพันธ์เสนอข้อมูลการทำ<br>เหมืองของโครงการให้ราษฎรทราบ โดยผ่านทาง<br>ผู้ใหญ่บ้าน หมู่ที่ 1 ชุมชนเฉลิมพระเกียรติ ตำบลหน้า<br>พระลาน และผู้ใหญ่บ้าน หมู่ที่ 9 บ้านซับชะอม<br>ตำบลเขาวง และมีการเข้าพบปะพูดคุยกับกลุ่ม<br>ราษฎรอย่างน้อยปีละ 2 ครั้ง หรืออาจเพิ่มความถี่<br>ตามความเหมาะสม โดยมีการเข้าพบปะราษฎรตาม<br>โอกาสต่างๆ เช่น วันสำคัญทางศาสนา กิจกรรมต่างๆ<br>ของชุมชน เป็นต้น แผ่นพับประชาสัมพันธ์โครงการ<br>นำเสนอตั้งเอกสารแนบ 5 | - ไม่มี | |

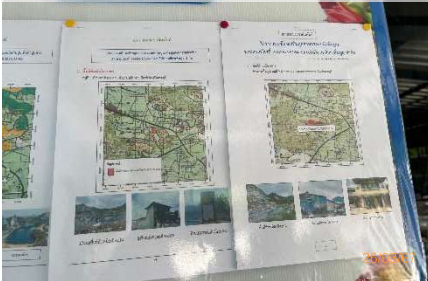
| มาตรการป้องกันและแก้ไขผลกระทบสิ่งแวดล้อม<br>และมาตรการติดตามตรวจสอบผลกระทบสิ่งแวดล้อม | ผลการปฏิบัติตามมาตรการ | ปัญหา อุปสรรคที่ไม่สามารถปฏิบัติ<br>ตามมาตรการและแนวทางแก้ไข | ภาพประกอบมาตรการ |
|---|---|---|---|
| <p>และแก้ไขผลกระทบสิ่งแวดล้อม</p> <ul style="list-style-type: none"> <li>- มาตรการติดตามตรวจสอบผลกระทบสิ่งแวดล้อม</li> </ul> | | | <p>แผนผังประชาสัมพันธ์บริเวณหมู่ที่ 9 บ้านซับชะอม</p> |

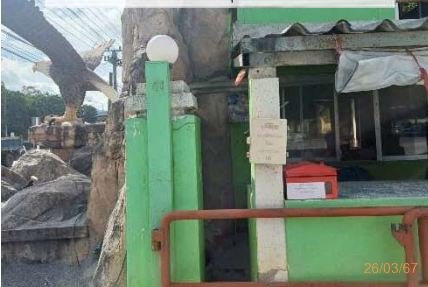
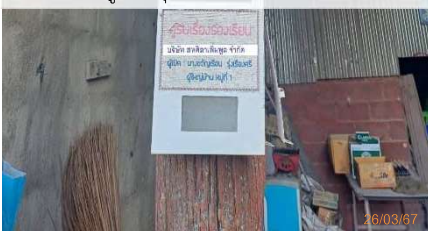
| มาตรการป้องกันและแก้ไขผลกระทบสิ่งแวดล้อม<br>และมาตรการติดตามตรวจสอบผลกระทบสิ่งแวดล้อม | ผลการปฏิบัติตามมาตรการ | ปัญหา อุปสรรคที่ไม่สามารถปฏิบัติ<br>ตามมาตรการและแนวทางแก้ไข | ภาพประกอบมาตรการ |
|---|---|---|---|
| <p>7.4 จัดให้มีกล่องแสดงความคิดเห็นของประชาชนต่อโครงการบริเวณที่ทำการผู้ใหญ่บ้าน หมู่ที่ 1 ชุมชนเฉลิมพระเกียรติ และหมู่ที่ 9 บ้านซับชะอม</p> | <p>- มีกล่องแสดงความคิดเห็นและรับเรื่องราวร้องทุกข์ติดตั้งไว้ที่ทำการผู้ใหญ่บ้านหมู่ที่ 1 ชุมชนเฉลิมพระเกียรติ หมู่ที่ 9 บ้านซับชะอม และสำนักงานของโครงการ พร้อมทั้งมีการรับเรื่องราวร้องเรียนผ่านทางคณะกรรมการมวลชนสัมพันธ์ของโครงการและหมายเลขโทรศัพท์ที่ติดไว้กับกล่องรับความคิดเห็น</p> <p>- การดำเนินงานของโครงการที่ผ่านมาได้ก่อให้เกิดความเดือดร้อนกับประชาชน จึงไม่มีการร้องเรียน หากได้รับเรื่องร้องเรียนอันมีสาเหตุมาจากการดำเนินงานของโครงการ จะดำเนินการแก้ไขและให้ความช่วยเหลือกับทุกฝ่ายอย่างเป็นธรรม</p> | <p>- ไม่มี</p> | <p>กล่องรับเรื่องราวร้องทุกข์บริเวณโครงการ</p> <p>กล่องรับเรื่องราวร้องทุกข์บริเวณที่ทำการผู้ใหญ่บ้าน หมู่ที่ 1 ชุมชนเฉลิมพระเกียรติ</p> |

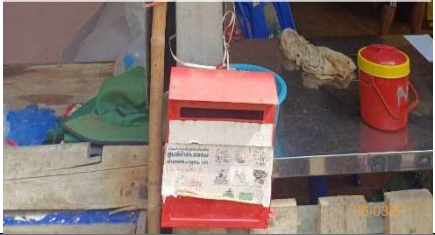
| มาตรการป้องกันและแก้ไขผลกระทบสิ่งแวดล้อม<br>และมาตรการติดตามตรวจสอบผลกระทบสิ่งแวดล้อม | ผลการปฏิบัติตามมาตรการ | ปัญหา อุปสรรคที่ไม่สามารถปฏิบัติ<br>ตามมาตรการและแนวทางแก้ไข | ภาพประกอบมาตรการ |
|---|---|---|---|
| | | | <p>กล่องรับเรื่องราวร้องทุกข์ บริเวณที่ทำการ<br/>ผู้ใหญ่บ้านหมู่ที่ 9 บ้านซับชะอม</p> |

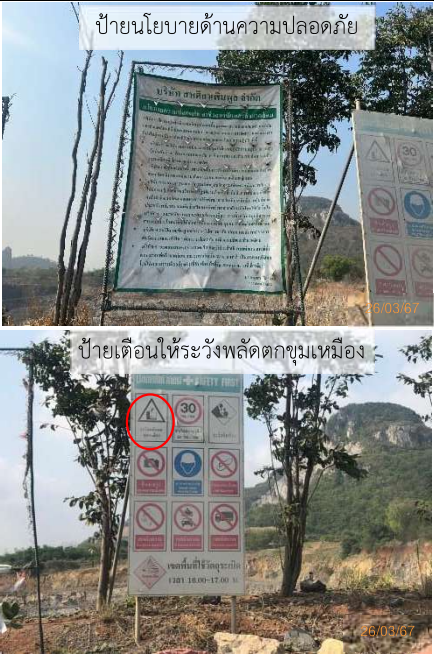
| มาตรการป้องกันและแก้ไขผลกระทบสิ่งแวดล้อม<br>และมาตรการติดตามตรวจสอบผลกระทบสิ่งแวดล้อม | ผลการปฏิบัติตามมาตรการ | ปัญหา อุปสรรคที่ไม่สามารถปฏิบัติ<br>ตามมาตรการและแนวทางแก้ไข | ภาพประกอบมาตรการ |
|---|---|---|---|
| 3) จัดทำป้ายนโยบายด้านความปลอดภัยและ<br>นโยบายด้านสิ่งแวดล้อม ป้ายเตือนระวังการพลัดตกบ่อดักตะกอนและขุมเหมืองบริเวณพื้นที่โครงการ | - จัดทำป้ายนโยบายด้านความปลอดภัยและนโยบาย<br>ด้านสิ่งแวดล้อมและป้ายเตือนด้านความปลอดภัยต่าง<br>ๆ ติดตั้งไว้บริเวณด้านหน้าพื้นที่โครงการ<br><br>- จัดทำป้ายเตือนให้ระวังพลัดตกบ่อดักตะกอนและขุม<br>เหมืองและติดตั้งบริเวณพื้นที่โครงการ | - ไม่มี | <p>ป้ายนโยบายด้านความปลอดภัย</p> <p>ป้ายเตือนให้ระวังพลัดตกขุมเหมือง</p> |

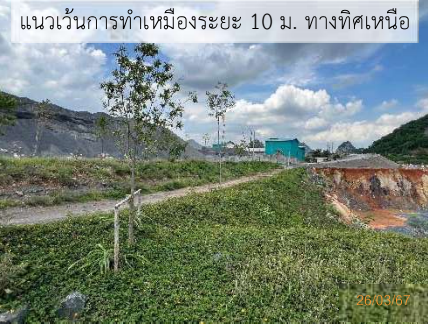
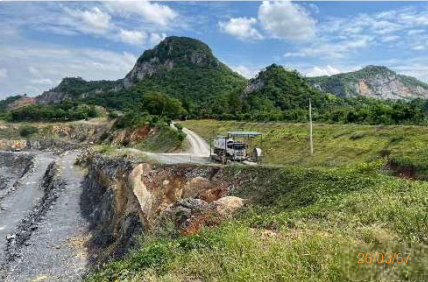
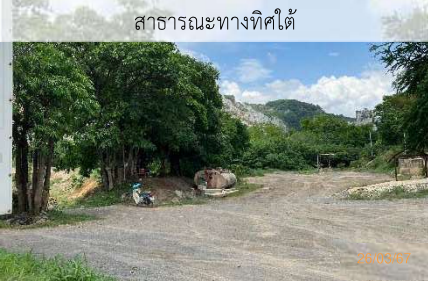
| มาตรการป้องกันและแก้ไขผลกระทบสิ่งแวดล้อม<br>และมาตรการติดตามตรวจสอบผลกระทบสิ่งแวดล้อม | ผลการปฏิบัติตามมาตรการ | ปัญหา อุปสรรคที่ไม่สามารถปฏิบัติ<br>ตามมาตรการและแนวทางแก้ไข | ภาพประกอบมาตรการ |
|---|---|---|---|
| <p>9. สุนทรียภาพ</p> <p>9.1 ให้ดำเนินการเปิดทำเหมืองตามแผนที่ระบุไว้ในแผนผังการทำเหมือง เพื่อลดการเปลี่ยนแปลงสภาพภูมิประเทศอย่างรวดเร็วที่อาจจะส่งผลกระทบต่อทัศนียภาพบริเวณโครงการ และกำหนดให้มีพื้นที่ Buffer zone บริเวณแนวกันเขตพื้นที่ไม่ทำเหมือง พร้อมทั้งให้ดำเนินการปลูกต้นไม้บริเวณพื้นที่ดังกล่าว</p> | <p>- กำหนดพื้นที่กิจกรรมการทำเหมืองตามแผนผังการทำเหมืองไว้ประมาณ 65.2 ไร่ และกำหนดพื้นที่แนวการทำเหมืองระยะ 10 ม. รอบพื้นที่โครงการ พร้อมทั้งพื้นที่แนวไม่ทำเหมืองทางด้านทิศใต้จากถนนสาธารณะ ในระยะ 50 ม.</p> <p>- รักษาสภาพภูมิประเทศเดิมบริเวณพื้นที่แนวการทำเหมือง และปลูกต้นไม้เพิ่มเติมเพื่อเป็น Buffer Zone</p> | <p>- ไม่มี</p> | <p>แนวเส้นการทำเหมืองระยะ 10 ม. ทางทิศเหนือ</p> <p>แนวเส้นการทำเหมืองระยะ 10 ม. ทางทิศตะวันออก</p> <p>แนวเส้นการทำเหมืองระยะ 50 ม. จากทางสาธารณะทางทิศใต้</p> |

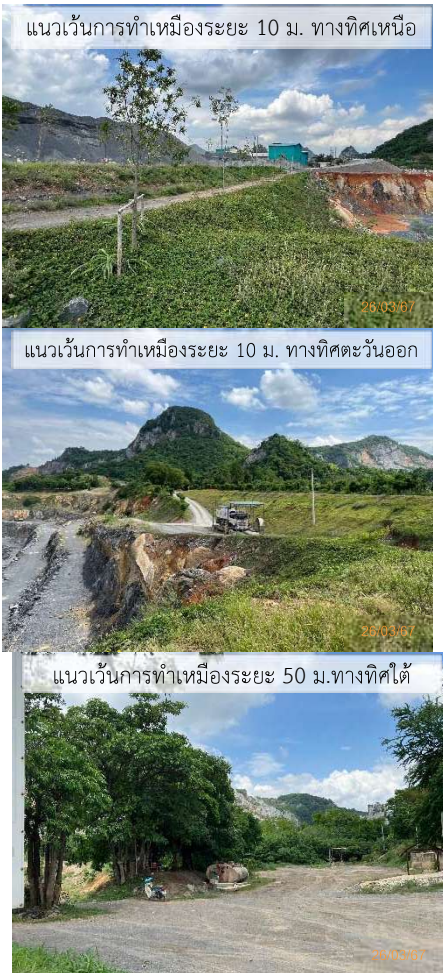
| มาตรการป้องกันและแก้ไขผลกระทบสิ่งแวดล้อม<br>และมาตรการติดตามตรวจสอบผลกระทบสิ่งแวดล้อม | ผลการปฏิบัติตามมาตรการ | ปัญหา อุปสรรคที่ไม่สามารถปฏิบัติ<br>ตามมาตรการและแนวทางแก้ไข | ภาพประกอบมาตรการ |
|---|---|---|---|
| <p>1. สภาพภูมิประเทศ</p> <p>1.1 รักษาสภาพภูมิประเทศเดิมจากถนนสาธารณะทางด้านทิศใต้ในระยะ 50 ม. ที่กันแนวเขตพื้นที่ไม่ทำเหมืองรวมถึงพื้นที่แนวกันเขตไม่ทำเหมืองระยะ 10 ม. รอบพื้นที่โครงการและพื้นที่ที่ไม่มีกิจกรรมการทำเหมืองและกิจกรรมที่เกี่ยวข้องให้รักษาสภาพภูมิประเทศเดิมไว้และกำหนดปลูกต้นไม้เสริมเพื่อเป็น Buffer Zone</p> | <p>- กำหนดพื้นที่เว้นการทำเหมืองระยะ 50 ม. ทางทิศใต้จากถนนสาธารณะ และพื้นที่แนวกันเขตไม่ทำเหมืองระยะ 10 ม. รอบพื้นที่โครงการ รวมทั้งพื้นที่ที่ไม่มีกิจกรรมการทำเหมืองโดยรักษาสภาพภูมิประเทศเดิม และปลูกต้นไม้เสริม เพื่อเป็น Buffer Zone</p> | - ไม่มี | <p>แนวเว้นการทำเหมืองระยะ 10 ม. ทางทิศเหนือ</p> <p>แนวเว้นการทำเหมืองระยะ 10 ม. ทางทิศตะวันออก</p> <p>แนวเว้นการทำเหมืองระยะ 50 ม. ทางทิศใต้</p> |

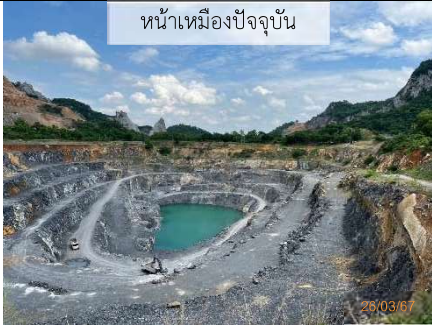
| มาตรการป้องกันและแก้ไขผลกระทบสิ่งแวดล้อม<br>และมาตรการติดตามตรวจสอบผลกระทบสิ่งแวดล้อม | ผลการปฏิบัติตามมาตรการ | ปัญหา อุปสรรคที่ไม่สามารถปฏิบัติ<br>ตามมาตรการและแนวทางแก้ไข | ภาพประกอบมาตรการ |
|---|---|---|---|
| 1.2 เปิดหน้าเหมืองตามแผนผังโครงการกำหนดอย่าง<br>เคร่งครัด โดยเปิดทำเหมืองในลักษณะขั้นบันได กำหนดให้<br>ขั้นบันไดสูงไม่เกิน 10 ม. และมีความกว้างของแต่ละชั้นไม่<br>น้อยกว่า 10 ม. ความลาดชันรวมของหน้าเหมืองไม่เกิน 45<br>องศา | - ตามแผนการทำเหมืองของโครงการกำหนดพื้นที่เปิด<br>หน้าเหมืองทั้งหมดไว้ประมาณ 65.2 ไร่ ปัจจุบันทำการ<br>เปิดหน้าเหมืองไปแล้วประมาณ 28 ไร่ โดยเปิดทำเหมือง<br>ในลักษณะขั้นบันได สูงไม่เกิน 10 ม. และมีความกว้างไม่<br>น้อยกว่า 10 ม. ความลาดชันรวมของหน้าเหมืองไม่เกิน<br>45 องศา | - ไม่มี | |

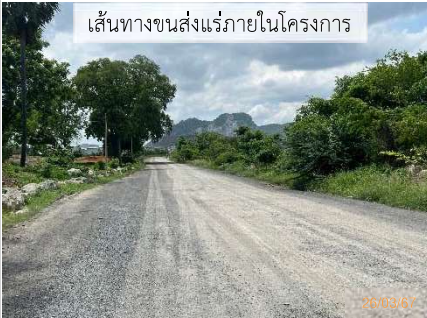
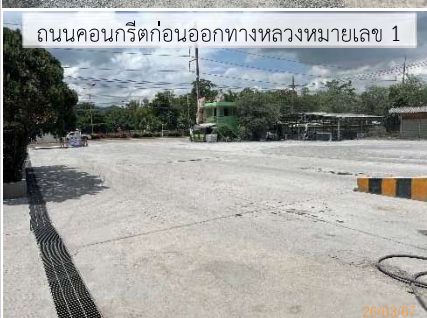
| มาตรการป้องกันและแก้ไขผลกระทบสิ่งแวดล้อม<br>และมาตรการติดตามตรวจสอบผลกระทบสิ่งแวดล้อม | ผลการปฏิบัติตามมาตรการ | ปัญหา อุปสรรคที่ไม่สามารถปฏิบัติ<br>ตามมาตรการและแนวทางแก้ไข | ภาพประกอบมาตรการ |
|---|---|---|---|
| <p>2. คุณภาพอากาศ</p> <p>2.1 ปรับปรุงเส้นทางขนส่งแร่ภายในโครงการให้คงสภาพเป็นถนนผิวบดอัดแน่นพร้อมทั้งดูแลและบำรุงรักษาเส้นทางขนส่งแร่ให้อยู่ในสภาพดีตลอดระยะเวลาปฏิบัติงาน และดูแลรักษาเส้นทางบริเวณทางเข้า-ออกพื้นที่โครงการก่อนออกสู่ทางหลวงหมายเลข 1 ระยะ 0.36 กม. เป็นถนนลาดยาง</p> | <p>- เส้นทางขนส่งแร่ภายในโครงการเป็นถนนลูกรังบดอัดแน่น มีการปรับปรุงและบำรุงรักษาเส้นทางขนส่งแร่ให้มีสภาพดีอยู่เสมอ</p> <p>- เส้นทางขนส่งแร่บริเวณก่อนออกสู่ทางหลวงหมายเลข 1 เป็นถนนคอนกรีต ระยะทางประมาณ 60 ม. และเป็นถนนลาดยางต่อจากถนนคอนกรีต เพื่อเข้าสู่พื้นที่โครงการอีกประมาณ 300 ม. รวมระยะทางประมาณ 0.36 กม.</p> | - ไม่มี | |

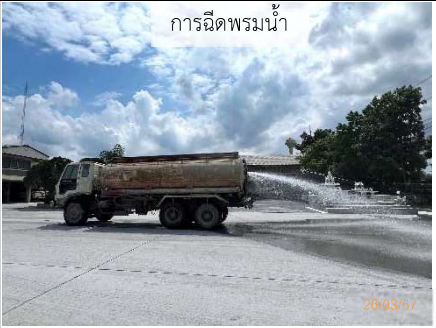
| มาตรการป้องกันและแก้ไขผลกระทบสิ่งแวดล้อม<br>และมาตรการติดตามตรวจสอบผลกระทบสิ่งแวดล้อม | ผลการปฏิบัติตามมาตรการ | ปัญหา อุปสรรคที่ไม่สามารถปฏิบัติ<br>ตามมาตรการและแนวทางแก้ไข | ภาพประกอบมาตรการ |
|---|---|---|---|
| 2.3 ให้ดำเนินการฉีดพรมน้ำบริเวณเส้นทางภายในพื้นที่<br>หน้าเหมืองและเส้นทางขนส่งแร่ของโครงการ วันละ 3-4<br>ครั้ง หรือตามความเหมาะสมของสภาพภูมิอากาศ | - มีการฉีดพรมน้ำบริเวณเส้นทางภายในพื้นที่หน้า<br>เหมืองและเส้นทางขนส่งแร่ วันละ 3-4 ครั้ง โดย<br>พิจารณาตามสภาพภูมิอากาศของแต่ละวัน | - ไม่มี | การฉีดพรมน้ำ<br> 28/03/57 |

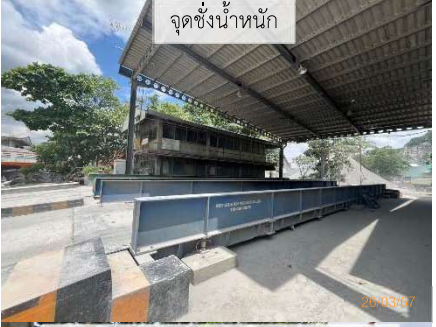
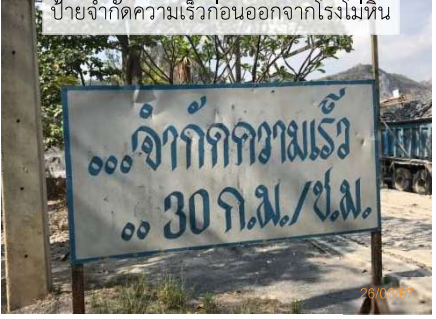
| มาตรการป้องกันและแก้ไขผลกระทบสิ่งแวดล้อม<br>และมาตรการติดตามตรวจสอบผลกระทบสิ่งแวดล้อม | ผลการปฏิบัติตามมาตรการ | ปัญหา อุปสรรคที่ไม่สามารถปฏิบัติ<br>ตามมาตรการและแนวทางแก้ไข | ภาพประกอบมาตรการ |
|---|---|---|---|
| 2.4 กำหนดน้ำหนักบรรทุกและความเร็วรถบรรทุกแร่ให้<br>เป็นไปตามที่ทางราชการกำหนด โดยเฉพาะเส้นทางภายใน<br>โครงการและเส้นทางภายนอกโครงการ ก่อนออกสู่ทางหลวง<br>หมายเลข 1 ให้ใช้ความเร็วไม่เกิน 30 กม./ชม. พร้อมทั้ง<br>จัดหาผ้าใบปิดคลุมแร่ให้มิดชิดตลอดเวลาที่มีการขนส่งแร่ | - ควบคุมน้ำหนักและความเร็วของรถบรรทุกที่ทำการ<br>ขนส่งแร่ไม่ให้เกินเกณฑ์ที่ราชการกำหนด<br>- จัดทำป้ายควบคุมความเร็วรถบรรทุกภายในพื้นที่<br>โครงการก่อนออกสู่ทางหลวงหมายเลข 1 ให้ใช้<br>ความเร็วไม่เกิน 30 กม./ชม. นอกจากนั้นทางโครงการ<br>ยังได้จัดทำป้ายเตือนให้ระวังรถบรรทุกเข้า-ออก โดย<br>ติดตั้งไว้บริเวณริมทางหลวงหมายเลข 1<br>- ก่อนขนส่งแร่ออกภายนอกพื้นที่โครงการรถบรรทุก<br>แร่มีการปิดคลุมแร่อย่างมิดชิด พร้อมทั้งติดป้ายแจ้ง<br>เตือนให้มีการปิดคลุมแร่ทุกครั้งที่มีการขนส่งแร่ออก<br>นอกพื้นที่โครงการ | - ไม่มี | จุดชั่งน้ำหนัก<br> 28/03/57<br>ป้ายจำกัดความเร็วก่อนออกจากโรงโม่หิน<br> 28/03/57 |

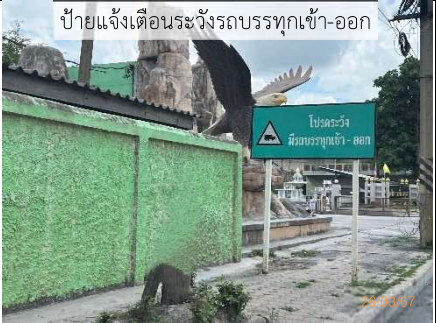
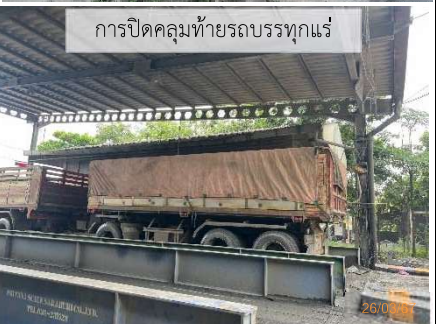
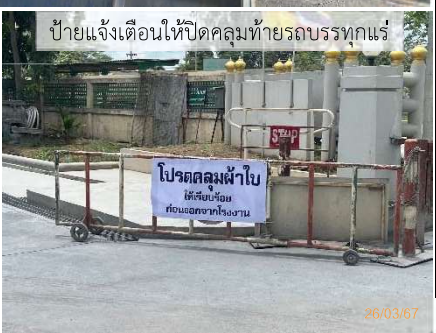
| มาตรการป้องกันและแก้ไขผลกระทบสิ่งแวดล้อม<br>และมาตรการติดตามตรวจสอบผลกระทบสิ่งแวดล้อม | ผลการปฏิบัติตามมาตรการ | ปัญหา อุปสรรคที่ไม่สามารถปฏิบัติ<br>ตามมาตรการและแนวทางแก้ไข | ภาพประกอบมาตรการ |
|---|---|---|---|
| | | | <p>ป้ายแจ้งเตือนระงับรถบรรทุกเข้า-ออก</p> <p>การปิดคลุมท้ายรถบรรทุกแร่</p> <p>ป้ายแจ้งเตือนให้ปิดคลุมท้ายรถบรรทุกแร่</p> |

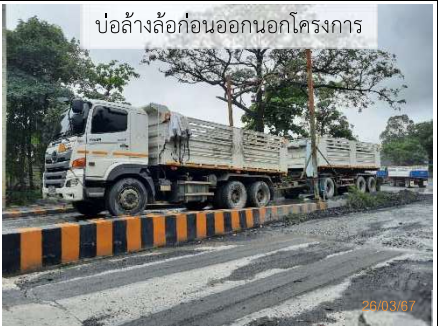
| มาตรการป้องกันและแก้ไขผลกระทบสิ่งแวดล้อม<br>และมาตรการติดตามตรวจสอบผลกระทบสิ่งแวดล้อม | ผลการปฏิบัติตามมาตรการ | ปัญหา อุปสรรคที่ไม่สามารถปฏิบัติ<br>ตามมาตรการและแนวทางแก้ไข | ภาพประกอบมาตรการ |
|---|---|---|---|
| 2.8 ดูแลรักษาบ่อล้างล้อบริเวณทางเข้าออกโครงการให้<br>อยู่ในสภาพดีอยู่เสมอและ รถบรรทุกแร่ทุกคันก่อนออกจาก<br>พื้นที่โครงการต้องผ่านบ่อล้างล้อทุกครั้ง | - ดูแลระบบล้างล้อบริเวณทางเข้า-ออกโครงการ และ<br>กำหนดให้รถบรรทุกแร่ทุกคันต้องขับผ่านจุดฉีดน้ำล้าง<br>ล้อก่อนออกจากโครงการทุกครั้ง | - ไม่มี | |

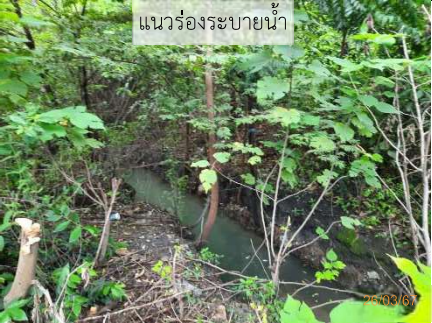
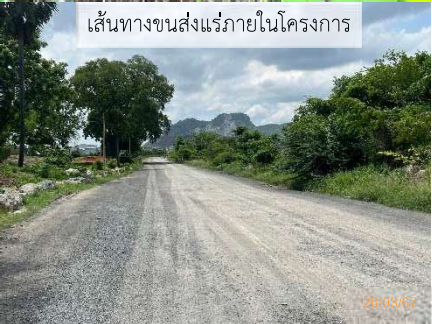
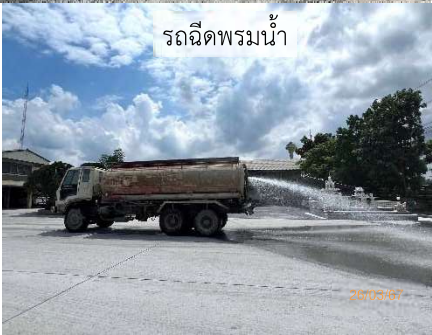
| มาตรการป้องกันและแก้ไขผลกระทบสิ่งแวดล้อม<br>และมาตรการติดตามตรวจสอบผลกระทบสิ่งแวดล้อม | ผลการปฏิบัติตามมาตรการ | ปัญหา อุปสรรคที่ไม่สามารถปฏิบัติ<br>ตามมาตรการและแนวทางแก้ไข | ภาพประกอบมาตรการ |
|---|---|---|---|
| 2.9 ขุดแนวร่องระบายน้ำ และเสริมคันดิน บริเวณริม<br>ถนนขนส่ง เพื่อควบคุมทิศทางการไหลของน้ำไม่ให้เกิดการ<br>กัดเซาะพื้นผิวถนน รวมถึงจัดแนวเส้นทางจราจรของ<br>เครื่องจักรและรถบรรทุกให้แน่นอน เพื่อจะได้ควบคุมการฟุ้ง<br>กระจายของฝุ่นได้โดยง่าย | - จัดให้มีร่องระบายน้ำ พร้อมเสริมคันดินบริเวณริม<br>เส้นทางขนส่งแร่<br><br>- มีเส้นทางสำหรับเครื่องจักรและเส้นทางของ<br>รถบรรทุกที่แน่นอน รวมทั้งมีการฉีดพรมน้ำเพื่อลดการ<br>ฟุ้งกระจายของฝุ่นบริเวณเส้นทางขนส่งแร่ | - ไม่มี | <div>แนวร่องระบายน้ำ</div> <div>เส้นทางขนส่งแร่ภายในโครงการ</div> <div>รถฉีดพรมน้ำ</div> |

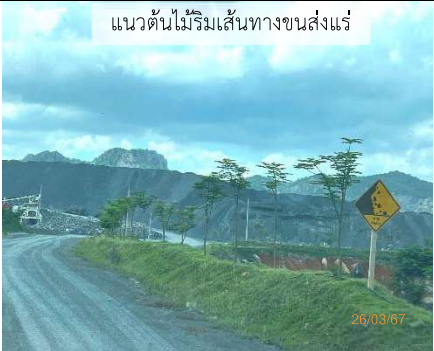
| มาตรการป้องกันและแก้ไขผลกระทบสิ่งแวดล้อม<br>และมาตรการติดตามตรวจสอบผลกระทบสิ่งแวดล้อม | ผลการปฏิบัติตามมาตรการ | ปัญหา อุปสรรคที่ไม่สามารถปฏิบัติ<br>ตามมาตรการและแนวทางแก้ไข | ภาพประกอบมาตรการ |
|---|---|---|---|
| 2.10 ปลุกต้นไม้โตเร็วตามแนวเส้นทางขนส่ง หรือหน้า<br>เหมืองที่ไม่มีการเปลี่ยนแปลงเพื่อเป็นแนวกันการฟุ้งกระจาย<br>ของฝุ่นออกไปเป็นบริเวณกว้างและเป็นการช่วยในด้าน<br>ทัศนียภาพอีกด้วย | - ปลุกต้นไม้โตเร็ว เช่น พญาสัตบรรณ หางนกยูง<br>เป็นต้น บริเวณริมเส้นทางขนส่งแร่ และรอบพื้นที่<br>โครงการ เพื่อป้องกันการฟุ้งกระจายของฝุ่น และลด<br>ผลกระทบทางด้านทัศนียภาพ | - ไม่มี | <p>แนวต้นไม้ริมเส้นทางขนส่งแร่</p> <p>26/03/67</p> |

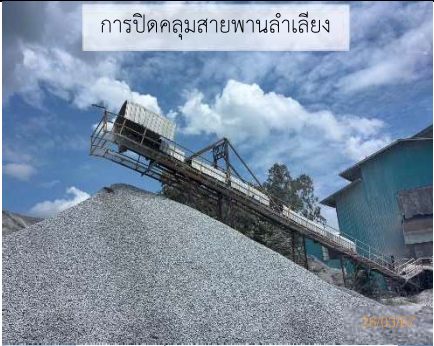
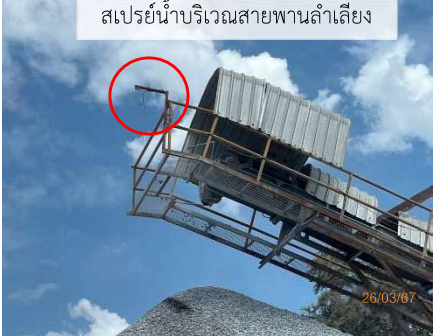
| มาตรการป้องกันและแก้ไขผลกระทบสิ่งแวดล้อม<br>และมาตรการติดตามตรวจสอบผลกระทบสิ่งแวดล้อม | ผลการปฏิบัติตามมาตรการ | ปัญหา อุปสรรคที่ไม่สามารถปฏิบัติ<br>ตามมาตรการและแนวทางแก้ไข | ภาพประกอบมาตรการ |
|---|---|---|---|
| 2.11 การลำเลียงแร่โดยสายพานลำเลียงให้มีการสเปรย์<br>น้ำและใช้วัสดุปิดคลุมระบบสายพานลำเลียง | - มีการดำเนินการสร้างอุปกรณ์ปิดคลุมสำหรับ<br>สายพานลำเลียง พร้อมทั้งติดตั้งระบบสเปรย์น้ำบริเวณ<br>ปล่องรับหินและบริเวณสายพานลำเลียง | - ไม่มี | <p>การปิดคลุมสายพานลำเลียง</p> <p>26/03/67</p> <p>สเปรย์น้ำบริเวณสายพานลำเลียง</p> <p>26/03/67</p> |

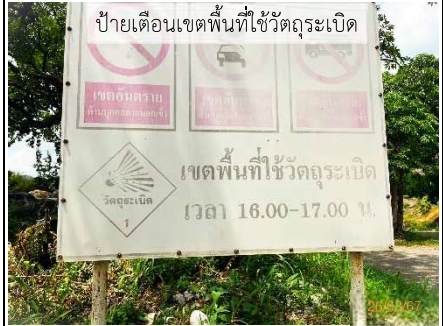
| มาตรการป้องกันและแก้ไขผลกระทบสิ่งแวดล้อม<br>และมาตรการติดตามตรวจสอบผลกระทบสิ่งแวดล้อม | ผลการปฏิบัติตามมาตรการ | ปัญหา อุปสรรคที่ไม่สามารถปฏิบัติ<br>ตามมาตรการและแนวทางแก้ไข | ภาพประกอบมาตรการ |
|---|---|---|---|
| <p>3.2 ติดป้ายเตือนเขตการใช้วัตถุระเบิด พร้อมทั้งระบุเวลาในการระเบิดไว้บริเวณริมเส้นทางด้านทิศใต้และทิศเหนือของโครงการ และจัดให้มีเจ้าหน้าที่ปิดกั้นเส้นทาง</p> | <p>- ติดป้ายเตือนเขตพื้นที่ใช้วัตถุระเบิด พร้อมป้ายแจ้งเวลาระเบิดไว้บริเวณริมเส้นทางสาธารณะ และจัดให้มีเจ้าหน้าที่ปิดกั้นเส้นทางก่อนจะทำการระเบิด</p> | - ไม่มี | |

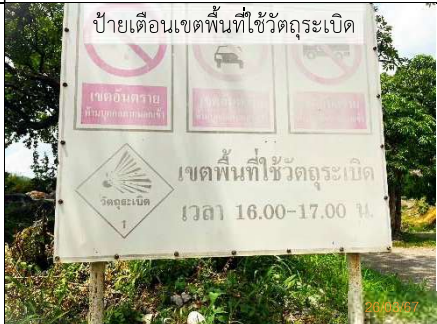
| มาตรการป้องกันและแก้ไขผลกระทบสิ่งแวดล้อม<br>และมาตรการติดตามตรวจสอบผลกระทบสิ่งแวดล้อม | ผลการปฏิบัติตามมาตรการ | ปัญหา อุปสรรคที่ไม่สามารถปฏิบัติตามมาตรการและแนวทางแก้ไข | ภาพประกอบมาตรการ |
|---|---|---|---|
| 3.10 ประกาศช่วงเวลาการระเบิดให้ประชาชนทราบล่วงหน้า เพื่อป้องกันการตื่นตกใจ โดยจัดให้มีพนักงานตรวจตราในรัศมี 100 ม. และเปิดสัญญาณเตือนก่อนและหลังการระเบิดทุกครั้ง โดยให้ได้ยินทั่วถึงกันในรัศมีไม่น้อยกว่า 500 ม. อย่างน้อย 3 นาที | - ติดป้ายแจ้งเตือนเวลาระเบิด บริเวณริมเส้นทางชนสงฆ์ เพื่อให้ประชาชนทราบเวลาระเบิด<br>- จัดพนักงานตรวจตราและปิดกั้นเส้นทางที่จะผ่านเข้าพื้นที่โครงการ ก่อนทำการระเบิด<br>- ใช้สัญญาณธงและเสียงเตือนก่อนและหลังการระเบิด | - ไม่มี | |

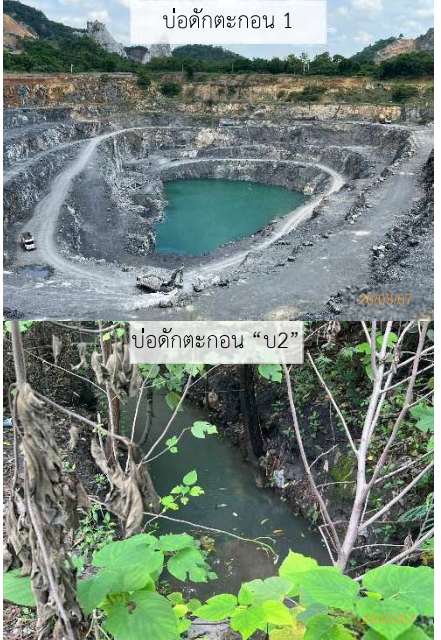
| มาตรการป้องกันและแก้ไขผลกระทบสิ่งแวดล้อม<br>และมาตรการติดตามตรวจสอบผลกระทบสิ่งแวดล้อม | ผลการปฏิบัติตามมาตรการ | ปัญหา อุปสรรคที่ไม่สามารถปฏิบัติ<br>ตามมาตรการและแนวทางแก้ไข | ภาพประกอบมาตรการ |
|---|---|---|---|
| <p>4.2 ขุดลอกตะกอนดินในคูระบายน้ำ บ่อดักตะกอนของโครงการเป็นประจำ หรือหากพบว่าตะกอนมีปริมาณ 1/3 ของบ่อและคูระบายน้ำ พร้อมทั้งดูแลรักษาบ่อดักตะกอนและคูระบายน้ำให้อยู่ในสภาพดีเสมอ และห้ามมิให้ระบายน้ำออกสู่ภายนอก</p> | <p>- มีการดูแลรักษาและตรวจสอบตะกอนในบ่อดักตะกอนและคูระบายน้ำ โดยจะทำการขุดลอก หากพบว่ามีปริมาณตะกอนสะสม 1/3 ของบ่อดักตะกอนและคูระบายน้ำ</p> <p>- ไม่มีการระบายน้ำออกสู่ภายนอกโครงการ</p> | - ไม่มี | |

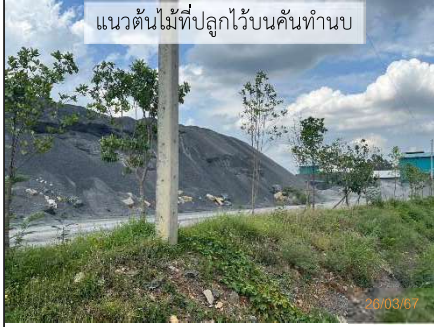
| มาตรการป้องกันและแก้ไขผลกระทบสิ่งแวดล้อม<br>และมาตรการติดตามตรวจสอบผลกระทบสิ่งแวดล้อม | ผลการปฏิบัติตามมาตรการ | ปัญหา อุปสรรคที่ไม่สามารถปฏิบัติ<br>ตามมาตรการและแนวทางแก้ไข | ภาพประกอบมาตรการ |
|---|---|---|---|
| 4.3 ตะกอนที่ขุดลอกให้นำไปปรับปรุงคันทำนบ หรือนำไปฟื้นฟูพื้นที่ผ่านการทำเหมืองเพื่อทำการปลูกต้นไม้ต่อไป | - ตะกอนที่เกิดจากการขุดลอกบ่อดักตะกอนและคูระบายน้ำนำไปปรับถมเพื่อเสริมคันทำนบโดยรอบโครงการพร้อมทั้งปลูกต้นไม้บนคันทำนบดิน | - ไม่มี | |

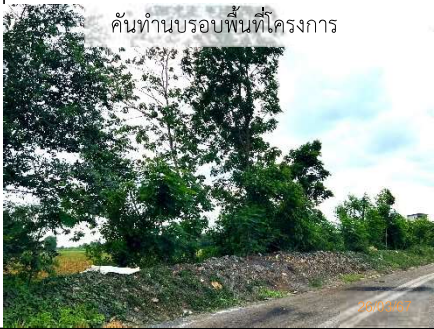
| มาตรการป้องกันและแก้ไขผลกระทบสิ่งแวดล้อม<br>และมาตรการติดตามตรวจสอบผลกระทบสิ่งแวดล้อม | ผลการปฏิบัติตามมาตรการ | ปัญหา อุปสรรคที่ไม่สามารถปฏิบัติ<br>ตามมาตรการและแนวทางแก้ไข | ภาพประกอบมาตรการ |
|---|---|---|---|
| 4.4 ตรวจสอบความมั่นคงแข็งแรงของคันทำนบโดยรอบพื้นที่โครงการอย่างสม่ำเสมอโดยเฉพาะคันทำนบดินทางทิศใต้ของโครงการที่ต่อกับถนนสาธารณะเพื่อป้องกันมิให้น้ำไหลออกนอกโครงการ | - ตรวจสอบความแข็งแรงของคันทำนบดินโดยรอบพื้นที่โครงการอยู่เสมอ โดยการดำเนินงานที่ผ่านมาไม่มีน้ำไหลออกนอกโครงการแต่อย่างใด | - ไม่มี | |

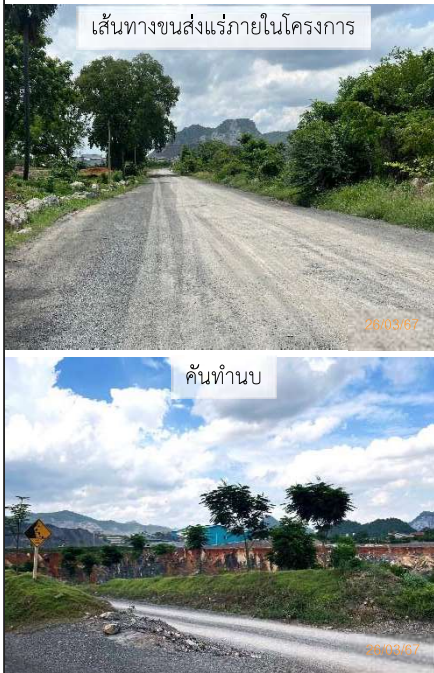
| มาตรการป้องกันและแก้ไขผลกระทบสิ่งแวดล้อม<br>และมาตรการติดตามตรวจสอบผลกระทบสิ่งแวดล้อม | ผลการปฏิบัติตามมาตรการ | ปัญหา อุปสรรคที่ไม่สามารถปฏิบัติ<br>ตามมาตรการและแนวทางแก้ไข | ภาพประกอบมาตรการ |
|---|---|---|---|
| <p>5. ทรัพยากรดิน</p> <p>5.1 เลือกดินที่ได้จากการทำเหมืองให้นำไปถมกลับ<br/>พื้นที่ทำเหมือง ปรับปรุงเส้นทางขนส่งแร่ คั่นทำนบดินและ<br/>ฟื้นฟูสภาพพื้นที่ เพื่อลดผลกระทบด้านทรัพยากรดินและ<br/>การชะล้างพังทลาย</p> | <p>- เลือกดินที่ได้จากการเปิดหน้าเหมืองถูกนำไปใช้ใน<br/>การปรับปรุงเส้นทางขนส่งแร่ และจัดทำคั่นทำนบดิน</p> | <p>- ไม่มี</p> | |

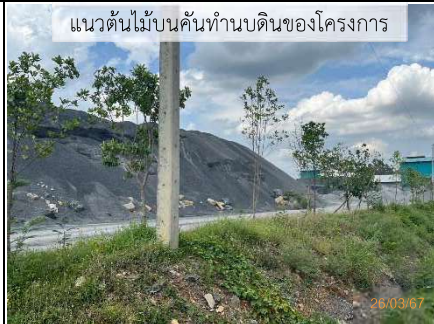
| มาตรการป้องกันและแก้ไขผลกระทบสิ่งแวดล้อม<br>และมาตรการติดตามตรวจสอบผลกระทบสิ่งแวดล้อม | ผลการปฏิบัติตามมาตรการ | ปัญหา อุปสรรคที่ไม่สามารถปฏิบัติ<br>ตามมาตรการและแนวทางแก้ไข | ภาพประกอบมาตรการ |
|---|---|---|---|
| <p>5.2 ปลุกพืชคลุมดินและไม้ยืนต้นโตเร็วบนแนวคั่นทำนบ<br/>ดินของโครงการเพื่อป้องกันผลกระทบด้านการชะล้าง<br/>พังทลาย</p> | <p>- มีการปลูกไม้ยืนต้นโตเร็วบนแนวคั่นทำนบดินของ<br/>โครงการ ได้แก่ ต้นพญาสัตบรรณ หางนกยูง เป็นต้น<br/>พร้อมทั้งปลูกหญ้าแฝกบนแนวคั่นทำนบดิน เพื่อ<br/>ป้องกันการพังทลายของคั่นทำนบดิน</p> | <p>- ไม่มี</p> | |

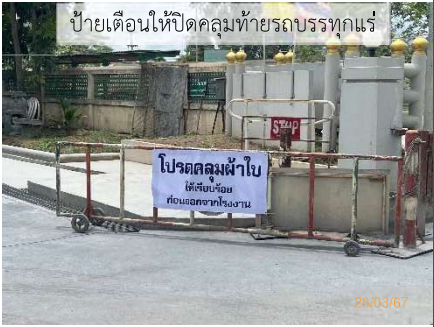
| มาตรการป้องกันและแก้ไขผลกระทบสิ่งแวดล้อม<br>และมาตรการติดตามตรวจสอบผลกระทบสิ่งแวดล้อม | ผลการปฏิบัติตามมาตรการ | ปัญหา อุปสรรคที่ไม่สามารถปฏิบัติ<br>ตามมาตรการและแนวทางแก้ไข | ภาพประกอบมาตรการ |
|---|---|---|---|
| 6.2 การบรรทุกแร่ทุกครั้งจะต้องทำการปิดคลุมผ้าใบให้มิดชิด รวมทั้งจะต้องปิดฝากระบะข้างและท้ายของรถบรรทุกให้เรียบร้อย ทั้งนี้เพื่อป้องกันการตกหล่นของแร่หรือการฟุ้งกระจายของฝุ่นละออง | - กำชับให้พนักงานขับรถทำการปิดคลุมท้ายรถบรรทุกก่อนออกจากโรงโม่หินทุกครั้ง พร้อมทั้งติดป้ายให้ปิดคลุมผ้าใบก่อนออกจากโรงโม่หินของโครงการ | - ไม่มี | |

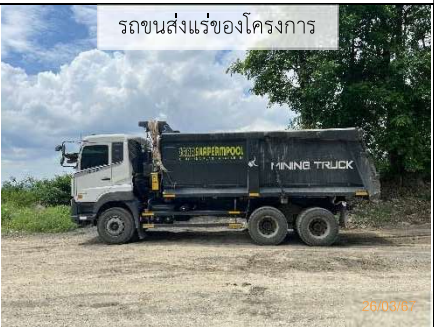
| มาตรการป้องกันและแก้ไขผลกระทบสิ่งแวดล้อม<br>และมาตรการติดตามตรวจสอบผลกระทบสิ่งแวดล้อม | ผลการปฏิบัติตามมาตรการ | ปัญหา อุปสรรคที่ไม่สามารถปฏิบัติ<br>ตามมาตรการและแนวทางแก้ไข | ภาพประกอบมาตรการ |
|---|---|---|---|
| 6.3 รถบรรทุกแร่ของโครงการจะต้องติดป้ายชื่อโครงการและหมายเลขโทรศัพท์ไว้ที่รถให้สามารถมองเห็นได้อย่างชัดเจน เพื่อรับข้อร้องเรียนจากผู้ใช้นร่วมกับโครงการ | - รถบรรทุกแร่ของโครงการใช้ขนส่งแร่จากหน้าเหมืองไปยังโรงโม่หินมีการติดป้ายชื่อบริษัทฯ ส่วนรถที่ใช้ในการขนส่งแร่ออกนอกโครงการเป็นแหล่งรับซื้อ จึงมิได้ติดป้ายชื่อและเบอร์โทรศัพท์ แต่โครงการขอความร่วมมือให้คนขับรถปฏิบัติตามกฎจราจรให้ใช้ความเร็วไม่เกิน 30 กม./ชม. และเพิ่มความระมัดระวังเป็นพิเศษในช่วงที่ผ่านชุมชน<br>- เปิดรับฟังข้อคิดเห็นหรือเรื่องร้องเรียนอันเกิดจาก | - ไม่มี | |

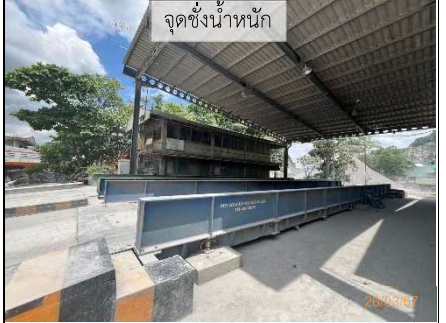
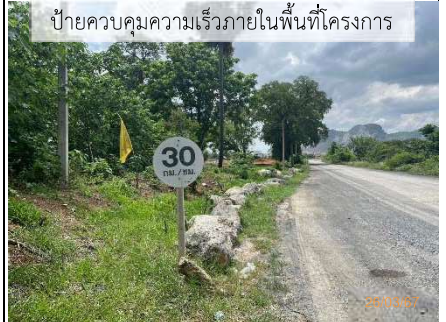
| มาตรการป้องกันและแก้ไขผลกระทบสิ่งแวดล้อม<br>และมาตรการติดตามตรวจสอบผลกระทบสิ่งแวดล้อม | ผลการปฏิบัติตามมาตรการ | ปัญหา อุปสรรคที่ไม่สามารถปฏิบัติ<br>ตามมาตรการและแนวทางแก้ไข | ภาพประกอบมาตรการ |
|---|---|---|---|
| 6.5 ควบคุมน้ำหนักรถบรรทุก และความเร็รรถบรรทุก<br>แร่ให้เป็นไปตามที่ราชการกำหนด โดยเฉพาะเส้นทางภายใน<br>โครงการและเส้นทางภายนอกโครงการก่อนออกสู่ทางหลวง<br>หมายเลข 1 ให้ความเร็วไม่เกิน 30 กม./ชม. ทั้งนี้เพื่อรักษา<br>สภาพถนนไม่ให้เกิดการชำรุดเสียหาย อีกทั้งต้องกำชับให้<br>พนักงานระมัดระวังเป็นพิเศษ เพื่อป้องกันการฟุ้งกระจายของ<br>ฝุ่นละอองและอุบัติเหตุที่อาจเกิดขึ้น | - ควบคุมการบรรทุกน้ำหนักของรถบรรทุกแร่ที่ออก<br>จากโรงโม่หินให้เป็นไปตามที่กฎหมายกำหนด<br>- รถบรรทุกที่วิ่งภายในโครงการเป็นรถของบริษัทฯ<br>และบริษัทได้ออกกฎให้ขับไม่เกิน 30 กม./ชม. ส่วน<br>รถบรรทุกที่ขนแร่ออกจากโรงโม่หินเป็นผู้รับซื้อ<br>หรือผู้รับเหมาขนส่งบริษัทฯ จะขอความร่วมมือ<br>พนักงานให้ขับรถอย่างระมัดระวัง เพื่อป้องกันการฟุ้ง<br>กระจายของฝุ่นละอองและป้องกันการเกิดอุบัติเหตุ | - ไม่มี | |

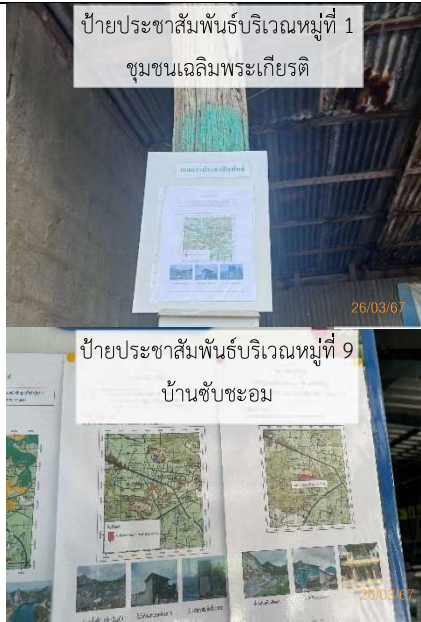
| มาตรการป้องกันและแก้ไขผลกระทบสิ่งแวดล้อม<br>และมาตรการติดตามตรวจสอบผลกระทบสิ่งแวดล้อม | ผลการปฏิบัติตามมาตรการ | ปัญหา อุปสรรคที่ไม่สามารถปฏิบัติ<br>ตามมาตรการและแนวทางแก้ไข | ภาพประกอบมาตรการ |
|---|---|---|---|
| 8.4 ให้ดำเนินการประชาสัมพันธ์ผลการตรวจสอบ<br>คุณภาพสิ่งแวดล้อมและดูแลรักษาป้ายประชาสัมพันธ์<br>คุณภาพสิ่งแวดล้อมบริเวณชุมชนโดยรอบโครงการให้ชุมชน<br>ใกล้เคียงรับทราบ | - ติดตั้งป้ายประชาสัมพันธ์ผลการตรวจวัดคุณภาพ<br>สิ่งแวดล้อม บริเวณหมู่ที่ 1 ชุมชนเฉลิมพระเกียรติ<br>ตำบลหน้าพระลาน และหมู่ที่ 9 บ้านซับชะอม พร้อม<br>ทั้งให้มีเจ้าหน้าที่ดูแลรักษาป้ายให้อยู่ในสภาพดีเสมอ<br>แผ่นพับประชาสัมพันธ์โครงการ นำเสนอดังเอกสาร<br>แนบ 6 | - ไม่มี | |

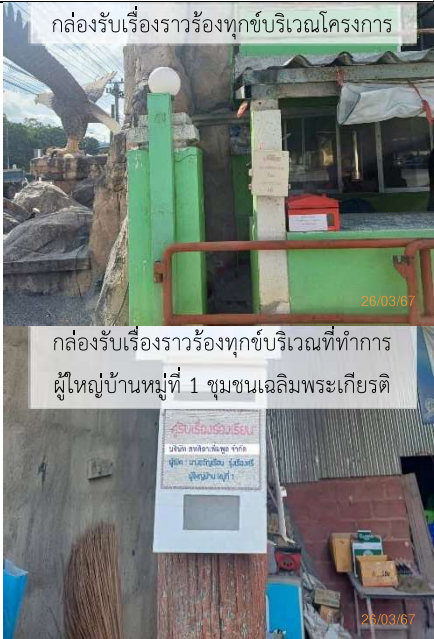
| มาตรการป้องกันและแก้ไขผลกระทบสิ่งแวดล้อม<br>และมาตรการติดตามตรวจสอบผลกระทบสิ่งแวดล้อม | ผลการปฏิบัติตามมาตรการ | ปัญหา อุปสรรคที่ไม่สามารถปฏิบัติ<br>ตามมาตรการและแนวทางแก้ไข | ภาพประกอบมาตรการ |
|---|---|---|---|
| 8.6 จัดให้มีกล่องแสดงความคิดเห็นของประชาชนต่อ<br>โครงการบริเวณที่ทำการผู้ใหญ่บ้านในท้องที่หมู่ที่ 1 ชุมชน<br>เฉลิมพระเกียรติ และหมู่ที่ 9 บ้านซัซชะอม | - มีกล่องแสดงความคิดเห็นและรับเรื่องราวร้องทุกข์<br>ติดตั้งไว้ที่ทำการผู้ใหญ่บ้านหมู่ที่ 1 ชุมชนเฉลิมพระ<br>เกียรติ หมู่ที่ 9 บ้านซัซชะอม และสำนักงานของ<br>โครงการ พร้อมทั้งมีการรับเรื่องราวร้องเรียนผ่านทาง<br>คณะกรรมการมวลชนสัมพันธ์ของโครงการและ<br>หมายเลขโทรศัพท์ที่ติดไว้กับกล่องรับความคิดเห็น<br>- การดำเนินงานของโครงการที่ผ่านมามีได้ก่อให้เกิด<br>ความเดือดร้อนกับประชาชน จึงไม่มีการร้องเรียน<br>หากได้รับเรื่องร้องเรียนอันมีสาเหตุมาจากการ<br>ดำเนินงานของโครงการ จะดำเนินการแก้ไขและให้<br>ความช่วยเหลือกับทุกฝ่ายอย่างเป็นธรรม | - ไม่มี | <p>กล่องรับเรื่องราวร้องทุกข์บริเวณโครงการ</p> <p>กล่องรับเรื่องราวร้องทุกข์บริเวณที่ทำการ<br/>ผู้ใหญ่บ้านหมู่ที่ 1 ชุมชนเฉลิมพระเกียรติ</p> |

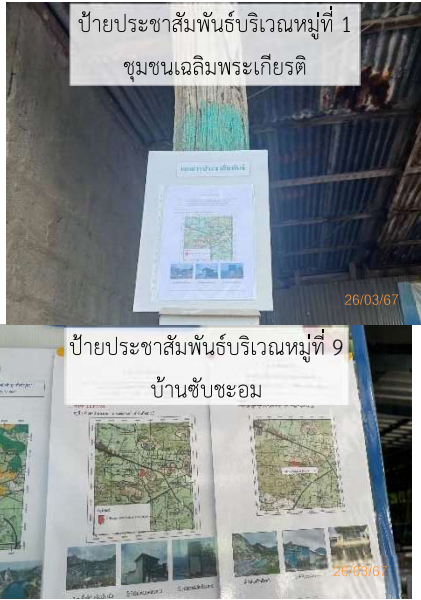
| มาตรการป้องกันและแก้ไขผลกระทบสิ่งแวดล้อม<br>และมาตรการติดตามตรวจสอบผลกระทบสิ่งแวดล้อม | ผลการปฏิบัติตามมาตรการ | ปัญหา อุปสรรคที่ไม่สามารถปฏิบัติ<br>ตามมาตรการและแนวทางแก้ไข | ภาพประกอบมาตรการ |
|---|---|---|---|
| <p>9. สาธารณสุข อาชีวอนามัย และความปลอดภัย</p> <p>9.1 จัดทำและดูแลรักษาป้ายประชาสัมพันธ์ผลการ<br/>ติดตามตรวจสอบผลกระทบสิ่งแวดล้อมหรือป้าย<br/>ประชาสัมพันธ์ขนาดใหญ่ ติดตั้งบริเวณพื้นที่โครงการและ<br/>ชุมชนเฉลิมพระเกียรติ หมู่ที่ 1 และชุมชนบ้านซับชะอม หมู่<br/>ที่ 9</p> | <p>- ติดตั้งป้ายประชาสัมพันธ์ผลการตรวจวัดคุณภาพ<br/>สิ่งแวดล้อม บริเวณหมู่ที่ 1 ชุมชนเฉลิมพระเกียรติ<br/>ตำบลหน้าพระลาน และหมู่ที่ 9 บ้านซับชะอม พร้อม<br/>ทั้งให้มีเจ้าหน้าที่ดูแลรักษาป้ายให้อยู่ในสภาพดีเสมอ<br/>นำเสนอذجเอกสารแนบ 6</p> | <p>- ไม่มี</p> | |

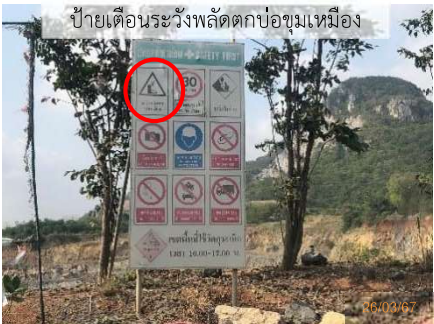
| มาตรการป้องกันและแก้ไขผลกระทบสิ่งแวดล้อม<br>และมาตรการติดตามตรวจสอบผลกระทบสิ่งแวดล้อม | ผลการปฏิบัติตามมาตรการ | ปัญหา อุปสรรคที่ไม่สามารถปฏิบัติ<br>ตามมาตรการและแนวทางแก้ไข | ภาพประกอบมาตรการ |
|---|---|---|---|
| <p>9.2 ดูแลรักษาป้ายนโยบายด้านความปลอดภัยและ<br/>นโยบายด้านสิ่งแวดล้อม ป้ายเตือนระวังการพลัดตกบ่อดัก<br/>ตะกอนและขุมเหมือง ป้ายมาตรการด้านสิ่งแวดล้อมและ<br/>ป้ายเตือนพื้นที่เสี่ยงภัยดินถล่ม</p> | <p>- มีการดูแลรักษาป้ายนโยบายด้านความปลอดภัย<br/>และนโยบายสิ่งแวดล้อม ป้ายเตือนระวังการพลัดตกบ่อดัก<br/>ตะกอนและขุมเหมือง และป้ายเตือนพื้นที่เสี่ยงภัยต่อ<br/>ดินถล่ม ให้อยู่ในสภาพที่ดีอยู่เสมอ</p> | <p>- ไม่มี</p> | |

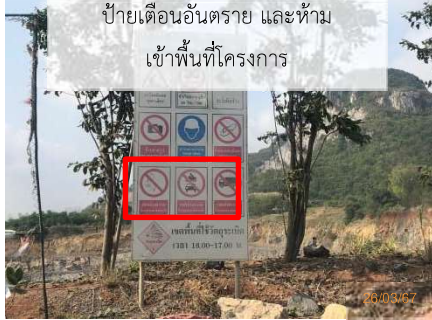
| มาตรการป้องกันและแก้ไขผลกระทบสิ่งแวดล้อม<br>และมาตรการติดตามตรวจสอบผลกระทบสิ่งแวดล้อม | ผลการปฏิบัติตามมาตรการ | ปัญหา อุปสรรคที่ไม่สามารถปฏิบัติ<br>ตามมาตรการและแนวทางแก้ไข | ภาพประกอบมาตรการ |
|---|---|---|---|
| <p>9.3 ดูแลรักษารั้วรอบพื้นที่บ่อเหมือง และป้ายสัญญาณ<br/>แจ้งเตือนอันตรายและห้ามเข้าบริเวณพื้นที่โครงการ</p> | <p>- มีการดูแลรักษารั้วรอบพื้นที่บ่อเหมืองต่าง ๆ ภายในพื้นที่<br/>โครงการให้อยู่สภาพดีอยู่เสมอ</p> <p>- ปัจจุบันยังไม่มีการสร้างรั้วรอบพื้นที่บ่อเหมือง</p> <p>- เนื่องจากยังมีการใช้ประโยชน์พื้นที่อยู่ แต่มีการ<br/>จัดสร้างคันทำนบดินและปลูกต้นไม้โดยรอบโครงการ<br/>เพื่อป้องกันผู้ที่ไม่เกี่ยวข้องเข้าสู่พื้นที่หน้าเหมืองของ<br/>โครงการ</p> <p>- จัดทำป้ายเตือนอันตราย และห้ามบุคคลภายนอก<br/>เข้าพื้นที่โครงการ โดยติดตั้งบริเวณพื้นที่โครงการ</p> | <p>- ไม่มี</p> | <p>ป้ายเตือนอันตราย และห้าม<br/>เข้าพื้นที่โครงการ</p> <p>26/03/67</p> |

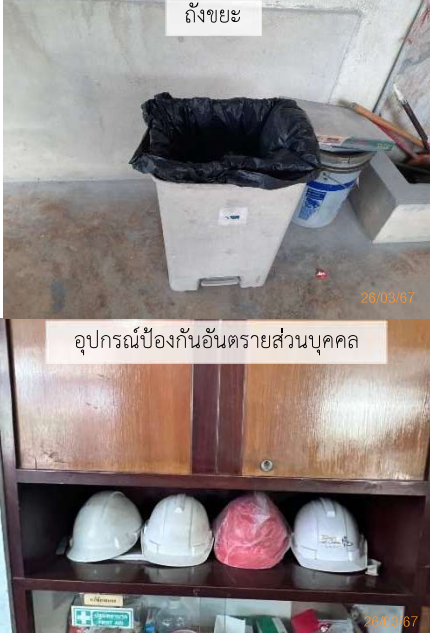
| มาตรการป้องกันและแก้ไขผลกระทบสิ่งแวดล้อม<br>และมาตรการติดตามตรวจสอบผลกระทบสิ่งแวดล้อม | ผลการปฏิบัติตามมาตรการ | ปัญหา อุปสรรคที่ไม่สามารถปฏิบัติ<br>ตามมาตรการและแนวทางแก้ไข | ภาพประกอบมาตรการ |
|---|---|---|---|
| <p>9.4 จัดสภาพสิ่งแวดล้อมของสำนักงานให้ถูกสุขลักษณะ เช่น จัดวางภาชนะรองรับขยะให้เป็นระเบียบเรียบร้อย</p> | <p>- ดูแลสภาพแวดล้อมของสำนักงานให้ถูกสุขลักษณะ เช่น จัดเตรียมถังขยะไว้บริเวณหน้าสำนักงาน ไม่กีดขวางการทำงาน ส่วนพนักงานที่อยู่ในเมืองอื่น ๆ ได้จัดให้มีอุปกรณ์ป้องกันอันตรายที่เหมาะสมกับสภาพงาน และมีจำนวนเพียงพอกับพนักงาน เช่น หน้ากากกรองฝุ่น รองเท้าหุ้มเหล็ก หมวกนิรภัย ปลั๊กอุดหู หรือเครื่องครอบหู และแว่นนิรภัย เป็นต้น</p> <p>-</p> | <p>- ไม่มี</p> | |

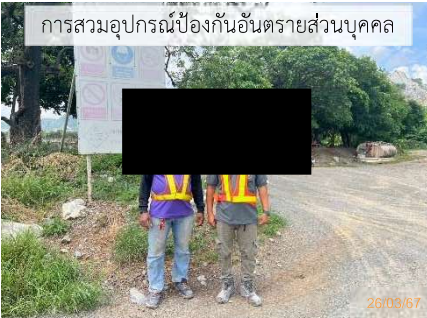
| มาตรการป้องกันและแก้ไขผลกระทบสิ่งแวดล้อม<br>และมาตรการติดตามตรวจสอบผลกระทบสิ่งแวดล้อม | ผลการปฏิบัติตามมาตรการ | ปัญหา อุปสรรคที่ไม่สามารถปฏิบัติ<br>ตามมาตรการและแนวทางแก้ไข | ภาพประกอบมาตรการ |
|---|---|---|---|
| 9.5 ฝึกอบรมการทำงานและการใช้เครื่องจักรอุปกรณ์อย่างสม่ำเสมอเพื่อป้องกันอุบัติเหตุ โดยทำการอบรมทุกวันก่อนการปฏิบัติงาน เพื่อปลูกจิตสำนึกให้แก่งานในใจเรื่องความปลอดภัยในการทำงานโดยการสวมใส่อุปกรณ์ป้องกันอันตรายส่วนบุคคลขณะปฏิบัติงาน | - จัดให้มีการอบรมการทำงานและการใช้เครื่องจักรอุปกรณ์แก่งาน เพื่อให้เกิดความปลอดภัยรวมทั้งการสวมอุปกรณ์ป้องกันอันตรายให้เหมาะสมกับลักษณะของการปฏิบัติงาน การจัดอบรมเครื่องจักรแสดงดังเอกสารแนบ 4 | - ไม่มี | การสวมอุปกรณ์ป้องกันอันตรายส่วนบุคคล<br> 26/03/67 |

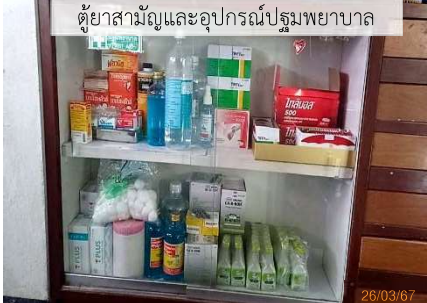
| มาตรการป้องกันและแก้ไขผลกระทบสิ่งแวดล้อม<br>และมาตรการติดตามตรวจสอบผลกระทบสิ่งแวดล้อม | ผลการปฏิบัติตามมาตรการ | ปัญหา อุปสรรคที่ไม่สามารถปฏิบัติ<br>ตามมาตรการและแนวทางแก้ไข | ภาพประกอบมาตรการ |
|---|---|---|---|
| 9.6 จัดเตรียมปัจจัยในการปฐมพยาบาลเบื้องต้น พร้อมทั้งรถสำหรับนำคนเจ็บส่งโรงพยาบาลกรณีคนงานเกิดอุบัติเหตุ | - จัดอุปกรณ์ปฐมพยาบาลเบื้องต้นเตรียมไว้ในตู้ยาสามัญและรถสำหรับนำคนเจ็บส่งโรงพยาบาลหากมีเหตุฉุกเฉิน | - ไม่มี | ตู้ยาสามัญและอุปกรณ์ปฐมพยาบาล<br> 26/03/67 |

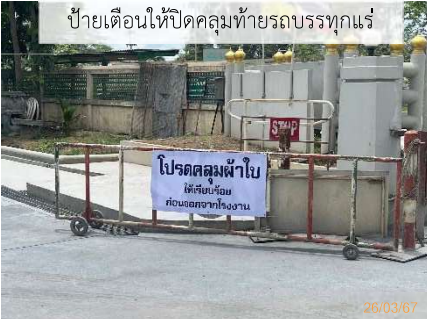
| มาตรการป้องกันและแก้ไขผลกระทบสิ่งแวดล้อม<br>และมาตรการติดตามตรวจสอบผลกระทบสิ่งแวดล้อม | ผลการปฏิบัติตามมาตรการ | ปัญหา อุปสรรคที่ไม่สามารถปฏิบัติ<br>ตามมาตรการและแนวทางแก้ไข | ภาพประกอบมาตรการ |
|---|---|---|---|
| 9.7 กำชับให้พนักงานขับรถที่ใช้เส้นทางเข้า-ออกโครงการและเพิ่มความระมัดระวังเมื่อขับรถผ่านชุมชนที่อยู่ริมเส้นทางขนส่งแร่ พร้อมทั้งกำหนดหลักเกณฑ์ด้านความปลอดภัยสำหรับการขนส่งแร่จากนอกพื้นที่โครงการ มาตรการที่สำคัญมีดังนี้<br><br>- ใช้ผ้าใบปิดคลุมรถบรรทุกแร่ให้มิดชิดทุกครั้งก่อนการขนส่งแร่จากนอกพื้นที่โครงการ<br>- อบรมพนักงานขับรถบรรทุกแร่ให้ปฏิบัติตามกฎจราจรอย่างเคร่งครัด | - รถบรรทุกที่ขนแร่ออกจากโรงโม่หินเป็นผู้รับผิดชอบหรือผู้รับเหมาในการขนส่ง บริษัทฯ จะขอความร่วมมือให้พนักงานขับรถใช้ความเร็วไม่เกิน 30 กม./ชม. บริเวณเส้นทางขนส่งแร่ที่ผ่านชุมชนและตามกฎหมายกำหนดในแต่ละเส้นทางให้ปฏิบัติตามจราจรอย่างเคร่งครัด<br>- ติดป้ายประชาสัมพันธ์ให้พนักงานขับรถปิดคลุมรถบรรทุกแร่ให้มิดชิดก่อนออกจากพื้นที่โครงการ | - ไม่มี | ป้ายเตือนให้ปิดคลุมท้ายรถบรรทุกแร่<br> 26/03/67 |
