## บทที่ 2 ผลการดำเนินการตามมาตรการป้องกันและแก้ไขผลกระทบสิ่งแวดล้อม

### 2.1 ผลการดำเนินการตามมาตรการป้องกันและแก้ไขผลกระทบสิ่งแวดล้อมทั่วไป

ตารางที่ 2.1-1 ผลการดำเนินการตามมาตรการป้องกันและแก้ไขผลกระทบสิ่งแวดล้อมทั่วไป

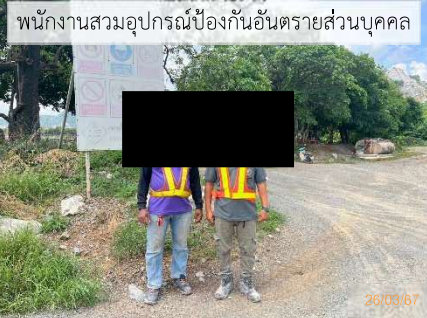
| มาตรการป้องกันและแก้ไขผลกระทบสิ่งแวดล้อม<br>และมาตรการติดตามตรวจสอบผลกระทบสิ่งแวดล้อม | ผลการปฏิบัติตามมาตรการ | ปัญหา อุปสรรคที่ไม่สามารถปฏิบัติ<br>ตามมาตรการและแนวทางแก้ไข | ภาพประกอบมาตรการ |
|---|---|---|---|
| 9.8 จัดให้มีอุปกรณ์ป้องกันอันตรายที่เหมาะสมกับสภาพ<br>งาน และมีจำนวนเพียงพอกับพนักงาน | - ให้พนักงานสวมใส่อุปกรณ์ป้องกันอันตรายที่มีความ<br>เหมาะสมกับลักษณะการปฏิบัติงาน ได้แก่ หมวก<br>นิรภัย หน้ากากป้องกันฝุ่น แว่นตา รองเท้านิรภัย และ<br>ที่อุดหู | - ไม่มี | พนักงานสวมอุปกรณ์ป้องกันอันตรายส่วนบุคคล<br> 26/03/67 |

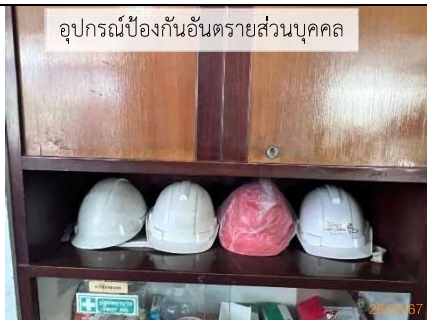
| มาตรการป้องกันและแก้ไขผลกระทบสิ่งแวดล้อม<br>และมาตรการติดตามตรวจสอบผลกระทบสิ่งแวดล้อม | ผลการปฏิบัติตามมาตรการ | ปัญหา อุปสรรคที่ไม่สามารถปฏิบัติ<br>ตามมาตรการและแนวทางแก้ไข | ภาพประกอบมาตรการ |
|---|---|---|---|
| 9.10 จัดเตรียมอุปกรณ์ป้องกันอันตรายส่วนบุคคลให้แก่<br>พนักงานตามสภาพสิ่งแวดล้อม ของการทำงาน เช่น กรณี<br>คนงานที่ทำหน้าที่ในการเจาะรูระเบิดจะมีปัญหาด้านเสียงดัง<br>ฝุ่นละออง การบาดเจ็บจากเศษหิน จึงต้องแต่งชุดทำงานให้<br>รัดกุม มีรองเท้านิรภัย หน้ากากป้องกันฝุ่น อุปกรณ์อุดหรือ<br>ครอบหูเพื่อป้องกันเสียงดัง หมวกนิรภัยสำหรับผู้ที่ทำงานหน้า<br>เหมือง แว่นตาป้องกันการกระเด็นของเศษดินและเศษหิน เป็น<br>ต้น จัดให้พนักงานที่ปฏิบัติงานบริเวณพื้นที่หน้าเหมืองมีการ<br>สวมใส่อุปกรณ์ป้องกันอันตรายส่วนบุคคลอย่างเหมาะสม เช่น<br>รองเท้านิรภัย ที่อุดหู แว่นตา และผ้าปิดจมูก พร้อมทั้งจัดให้มี<br>การอบรมเพื่อให้ความรู้เกี่ยวกับความปลอดภัยในการทำงาน<br>และการใช้อุปกรณ์ป้องกันอันตรายส่วนบุคคลและมีการ<br>ทบทวนฝึกซ้อมอย่างสม่ำเสมอ | - จัดให้มีอุปกรณ์ป้องกันอันตรายโดยให้พนักงานสวม<br>ใส่ขณะปฏิบัติงานตามความเหมาะสมของงานในด้าน<br>ความปลอดภัย<br>- มีการจัดอบรมให้ความรู้เกี่ยวกับความปลอดภัยใน<br>การทำงาน และวิธีการใช้อุปกรณ์ป้องกันอันตรายแก่<br>พนักงานอย่างสม่ำเสมอ | - ไม่มี | อุปกรณ์ป้องกันอันตรายส่วนบุคคล<br> 26/03/67 |

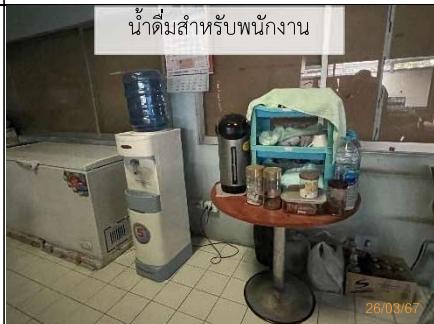
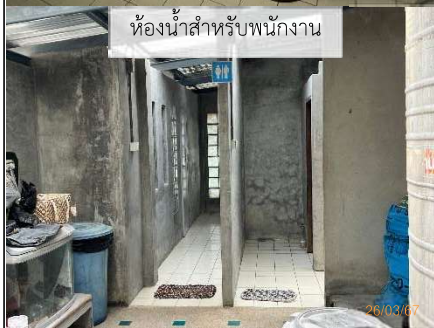
| มาตรการป้องกันและแก้ไขผลกระทบสิ่งแวดล้อม<br>และมาตรการติดตามตรวจสอบผลกระทบสิ่งแวดล้อม | ผลการปฏิบัติตามมาตรการ | ปัญหา อุปสรรคที่ไม่สามารถปฏิบัติ<br>ตามมาตรการและแนวทางแก้ไข | ภาพประกอบมาตรการ |
|---|---|---|---|
| 9.15 จัดให้มีน้ำดื่ม น้ำใช้ และห้องสุขาที่ถูกสุขลักษณะอย่างเพียงพอ | - ปัจจุบันพนักงานของโครงการมีประมาณ 72 คน โดยโครงการจัดให้มีสุขาจำนวน 15 ห้อง ซึ่งเพียงพอต่อจำนวนพนักงานตามกฎหมายกระทรวงฉบับที่ 63 (พ.ศ. 2551) ออกตามความในพระราชบัญญัติควบคุมอาคาร ประเภทโรงงานตามกฎหมายว่าด้วยโรงงานที่มีคนงานชายตั้งแต่ 16 คน แต่ไม่เกิน 40 คน จะต้องมียุ้งถ่ายอุจจาระและที่ถ่ายปัสสาวะ 2 ห้อง คนงานหญิงตั้งแต่ 16 คน แต่ไม่เกิน 40 คน จะต้องมียุ้งถ่ายอุจจาระ 4 ห้อง<br>- จัดให้มีน้ำดื่ม น้ำใช้ แสงสว่างและส้วมที่ถูกสุขลักษณะให้แก่คนงานในเขตเหมืองแร่ และเขตแต่งแร่ เป็นต้น | - ไม่มี | |

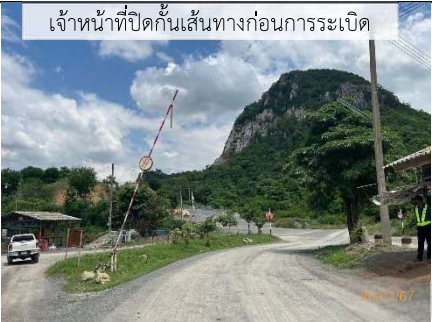
| มาตรการป้องกันและแก้ไขผลกระทบสิ่งแวดล้อม<br>และมาตรการติดตามตรวจสอบผลกระทบสิ่งแวดล้อม | ผลการปฏิบัติตามมาตรการ | ปัญหา อุปสรรคที่ไม่สามารถปฏิบัติ<br>ตามมาตรการและแนวทางแก้ไข | ภาพประกอบมาตรการ |
|---|---|---|---|
| <p>9.19 ก่อนทำการระเบิดทุกครั้งดำเนินการ ดังนี้</p> <ul style="list-style-type: none"> <li>- แจ้งให้คนงานทราบเพื่ออยู่ในที่ปลอดภัย</li> <li>- จัดให้มีพนักงานตรวจตราในรัศมี 100 ม.</li> <li>- ให้สัญญาณเตือนให้ได้ยินในรัศมี 500 ม.</li> <li>- จัดเจ้าหน้าที่ปิดกั้นเส้นทางด้านทิศเหนือและทิศใต้</li> </ul> <p>ก่อนการระเบิด</p> | <p>- ก่อนการระเบิดทุกครั้งจะปฏิบัติตามมาตรการกำหนดเพื่อความปลอดภัยของพนักงานและผู้ที่เกี่ยวข้องผ่านไปมา โดยจัดให้มีพนักงานตรวจตราในรัศมี 100 ม. และปิดกั้นเส้นทาง พร้อมทั้งมีสัญญาณเตือนก่อนการระเบิด</p> | - ไม่มี | <p>เจ้าหน้าที่ปิดกั้นเส้นทางก่อนการระเบิด</p> |

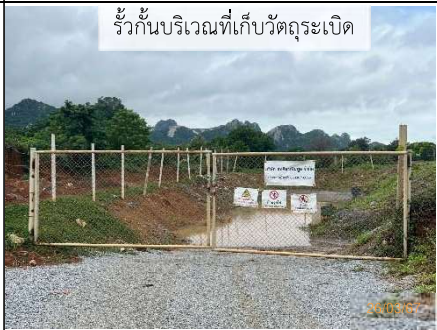
| มาตรการป้องกันและแก้ไขผลกระทบสิ่งแวดล้อม<br>และมาตรการติดตามตรวจสอบผลกระทบสิ่งแวดล้อม | ผลการปฏิบัติตามมาตรการ | ปัญหา อุปสรรคที่ไม่สามารถปฏิบัติ<br>ตามมาตรการและแนวทางแก้ไข | ภาพประกอบมาตรการ |
|---|---|---|---|
| 9.20 จัดให้มีการปิดกั้นหรือป้องกันอันตรายจากบริเวณ<br>ต่างๆ เช่น ที่เก็บวัตถุระเบิด บริเวณสายพานพินเฟือง หรือ<br>บริเวณที่มีรถชุดทำงาน เป็นต้น | - จัดทำรั้วกันบริเวณโดยรอบที่เก็บวัตถุระเบิด พร้อม<br>ทั้งติดป้ายเตือนให้ระวังอันตรายจากคลังเก็บวัตถุ<br>ระเบิด<br>- จัดให้มีการปิดกั้นบริเวณเครื่องจักรอุปกรณ์ภายใน<br>โรงโม่หินเพื่อป้องกันอันตรายจากการทำงานของ<br>เครื่องจักรอุปกรณ์ | - ไม่มี | |
