พลการดำเนินการตามมาตรการป้องกันและแก้ไขผลกระทบสิ่งแวดล้อม

ผลการตรวจสอบการดำเนินการตามมาตรการป้องกันและแก้ไขผลกระทบสิ่งแวดล้อมทั่วไป โครงการเหมืองแร่หินอุตสาหกรรมชนิดหินปูน (เพื่ออุตสาหกรรมก่อสร้าง) ของบริษัท ศิลามาตรศรี จำกัด ประทานบัตรที่ 33759/16450 ร่วมแผนผังโครงการเดียวกันกับห้างหุ้นส่วนจำกัด มาตรฐานจักรกล ประทานบัตรที่ 28465/16449 นำเสนอดังตารางที่ 2.1-1

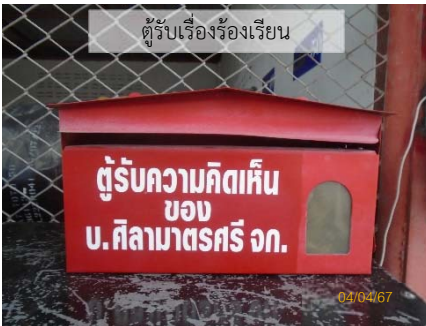
มาตรการป้องกันและแก้ไขผลกระทบสิ่งแวดล้อม และมาตรการติดตามตรวจสอบผลกระทบสิ่งแวดล้อม	ผลการปฏิบัติตามมาตรการ	ปัญหา อุปสรรค ที่ไม่สามารถปฏิบัติ ตามมาตรการ และแนวทางแก้ไข	ภาพประกอบมาตรการ
<p><u>ระยะดำเนินการทำเหมือง และสิ้นสุดการทำเหมือง</u></p> <p>1. ให้มีจุดรับเรื่องราวร้องทุกข์ความเดือดร้อนของประชาชนที่เกิดจากกิจกรรมการทำเหมืองแร่และกิจกรรมที่เกี่ยวข้อง และกรณีมีผู้ร้องเรียนผู้ถือประทานบัตรจะต้องดำเนินการแก้ไข และให้ความช่วยเหลือด้วยความเป็นธรรม</p>	<p>- ทางโครงการได้จัดให้มีจุดรับเรื่องราวร้องเรียนบริเวณที่ทำการผู้ใหญ่บ้านแต่ละหมู่บ้าน</p> <p>- หากการดำเนินงานของโครงการทำให้เกิดความเดือดร้อนแก่ประชาชนผู้ใหญ่บ้านจะเป็นผู้รับเรื่องราวร้องทุกข์ และแจ้งต่อโครงการเพื่อแก้ไขตามลำดับขั้นตอนต่อไป</p> <p>- การดำเนินโครงการที่ผ่านมา ไม่มีข้อร้องเรียนจากประชาชนเกี่ยวกับผลกระทบจากโครงการ หากมีข้อร้องเรียน ทางโครงการยินดีดำเนินการแก้ไขและช่วยเหลืออย่างเป็นธรรม</p>	- ไม่มี

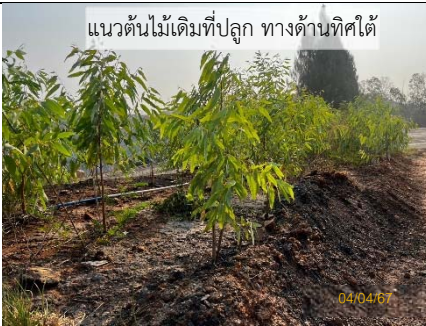
<p>2. ให้ทำการปรับปรุงฟื้นฟูพื้นที่โครงการที่ผ่านการทำเหมืองแร่แล้ว และพื้นที่สิ้นสุดการใช้ประโยชน์แล้ว ตามแผนงานการฟื้นฟูพื้นที่ผ่านการทำเหมือง พร้อมทั้งให้รายงานผลการดำเนินงานให้สำนักงานนโยบายและแผนทรัพยากรธรรมชาติและสิ่งแวดล้อม และกรมอุตสาหกรรมพื้นฐานและการเหมืองแร่ทราบทุกปี</p>	<p>- การฟื้นฟูอยู่ในช่วงปีที่ 1 (ปีที่ 3) กำหนดให้ดำเนินการฟื้นฟูไปพร้อมกับกิจกรรมการทำเหมือง ในช่วงที่ 1 ร่วมกับดูแลต้นไม้ที่ปลูกไว้ในช่วงที่ผ่านมา ทำการปลูกต้นไม้บริเวณชั้นบันไดที่ผ่านการทำเหมืองที่ระดับ 250-230 ม.(รทก.) ซึ่งเป็นชั้นบันได 2 ชั้นแรกหลังผ่านการทำเหมืองให้ดำเนินการฟื้นฟูทันที หลังจากนั้นให้ดำเนินการฟื้นฟูทันที</p>	- ไม่มี

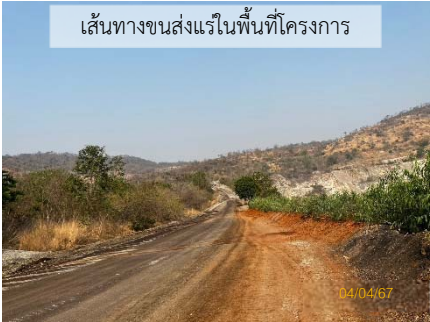
มาตรการป้องกันและแก้ไขผลกระทบสิ่งแวดล้อม และมาตรการติดตามตรวจสอบผลกระทบสิ่งแวดล้อม	ผลการปฏิบัติตามมาตรการ	ปัญหา อุปสรรค ที่ไม่สามารถปฏิบัติ ตามมาตรการ และแนวทางแก้ไข	ภาพประกอบมาตรการ
<b>6. คมนาคม</b> 6.1 ให้ดูแลรักษาสภาพเส้นทางขนส่งแร่ให้อยู่ในสภาพ ที่ใช้งานได้ดีอยู่เสมอ และในกรณีเกิดการชำรุดเสียหาย จะต้องรีบดำเนินการปรับปรุงซ่อมแซมทันที	- ดูแลรักษาเส้นทางขนส่งแร่ให้มีสภาพที่ใช้ งานได้ดีอยู่เสมอ และหากพบว่าถนนมีการ ชำรุดทางโครงการจะดำเนินการซ่อมแซม ทันที	- ไม่มี

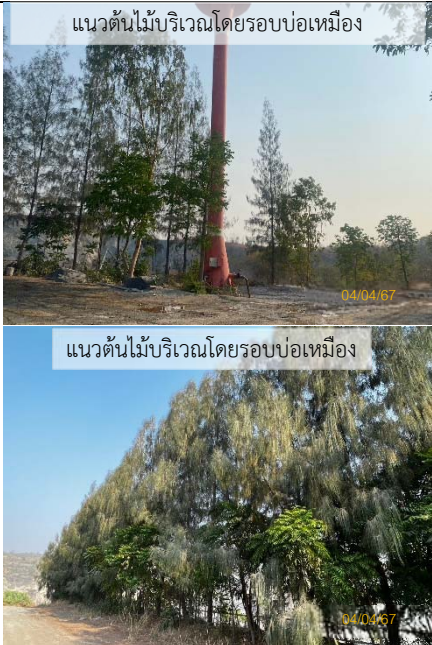
7.6 บริเวณที่ต่ำกว่าพื้นที่ราบลงไปเป็นบ่อเหมืองให้ ปรับสภาพพื้นที่ให้มีความปลอดภัยแก่คนและสัตว์ที่อาจ เข้าไปใกล้ หรือล้อมรั้วลวดหนาม พร้อมทั้งปลูกไม้ยืนต้น โดยรอบบ่อเหมือง เพื่อป้องกันการพังทลายและ เสริมสร้างทัศนียภาพให้กลมกลืนกับสภาพแวดล้อม โดยรอบ เพื่อใช้เป็นแหล่งน้ำใช้สอย แต่หากไม่สามารถกัก เก็บน้ำได้ให้ขุดหลุมและนำเศษหิน/เปลือกดินใส่ และ ปลูกต้นไม้ท้องถิ่นหรือไม่โตเร็วคืนสภาพป่าต่อไป	- บริเวณที่ต่ำกว่าพื้นที่ราบลงไปเป็นบ่อเหมือง ได้ปรับสภาพพื้นที่ให้มีความปลอดภัยแก่คน และสัตว์ที่อาจเข้าไปใกล้ และจัดให้มีการปลูก ต้นไม้ตามแนวเขตการทำเหมืองโดยรอบ เพื่อ ป้องกันการพังทลายและเสริมสร้างทัศนียภาพ ให้กลมกลืนไปกับสภาพแวดล้อมโดยรอบ	- ไม่มี

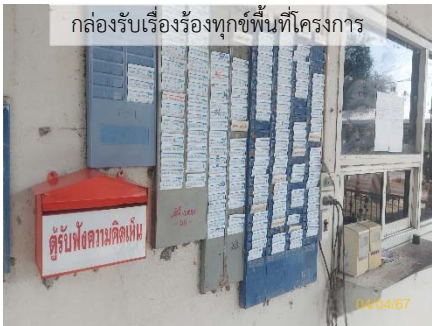
9.4 จัดให้มีกล่องแสดงความคิดเห็นของประชาชนต่อ โครงการบริเวณที่ทำการผู้ใหญ่บ้านพร้อมทั้งให้โครงการ ประสานกับผู้นำชุมชนเพื่อทราบสถานการณ์ภายในชุมชน ว่ามีผลกระทบจากเหมืองหรือไม่	<ul style="list-style-type: none"> <li>- จัดให้มีจุดรับเรื่องราวร้องทุกข์ความ เดือดร้อนของประชาชนบริเวณพื้นที่โครงการ</li> <li>- หากได้รับเรื่องราวร้องเรียน แล้วพบว่ามี สาเหตุมาจากโครงการจะดำเนินการแก้ไข ปัญหาโดยให้ความยุติธรรมแก่ทุกฝ่าย</li> <li>- ที่ผ่านมาทางโครงการไม่ได้รับเรื่องราวร้องทุกข์ จากประชาชนแต่อย่างใด</li> </ul>	- ไม่มี

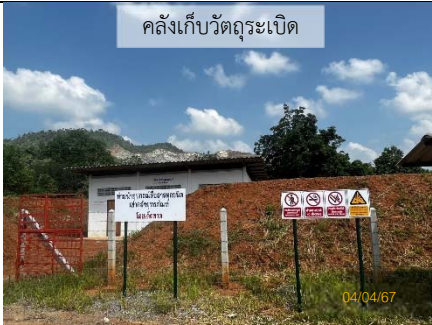
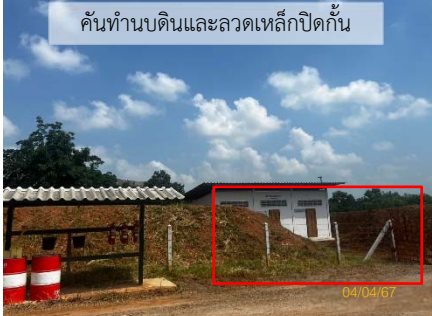
มาตรการป้องกันและแก้ไขผลกระทบสิ่งแวดล้อม และมาตรการติดตามตรวจสอบผลกระทบสิ่งแวดล้อม	ผลการปฏิบัติตามมาตรการ	ปัญหา อุปสรรค ที่ไม่สามารถปฏิบัติ ตามมาตรการ และแนวทางแก้ไข	ภาพประกอบมาตรการ
10.7 จัดให้มีผู้ควบคุมการดำเนินงานเป็นประจำ เพื่อความปลอดภัยและป้องกันอุบัติเหตุสำหรับการทำเหมือง และมีบันทึกผลการตรวจไว้เป็นหลักฐานเพื่อแสดงแก่พนักงาน	- จัดให้มีเจ้าหน้าที่รับผิดชอบในการดูแลความปลอดภัยเพื่อป้องกันอุบัติเหตุสำหรับการทำเหมือง พร้อมทั้งจัดให้มีการบันทึกการเกิดอุบัติเหตุ ดังเอกสารแนบ 13	- ไม่มี	-
10.8 จัดให้มีการปิดกั้นหรือป้องกันอันตรายจากบริเวณมีความเสี่ยงต่างๆ เช่น ที่เก็บวัตถุระเบิด หรือบริเวณที่มีรถขุดทำงาน เป็นต้น	- โครงการจัดให้มีการปิดกั้นอาคารเก็บวัตถุระเบิดอย่างมิดชิด รวมทั้งมีกุญแจล็อกประตูแต่ละอาคาร พร้อมทั้งจัดสร้างคันทำนบดินและรั้วลวดหนามปิดกั้นโดยรอบพื้นที่เก็บวัตถุระเบิด	- ไม่มี

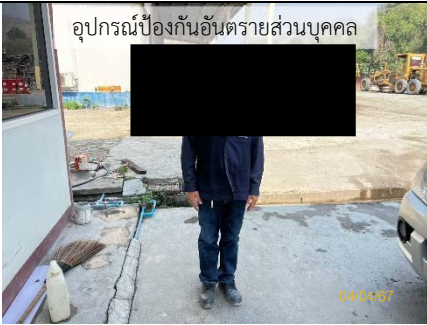
มาตรการป้องกันและแก้ไขผลกระทบสิ่งแวดล้อม และมาตรการติดตามตรวจสอบผลกระทบสิ่งแวดล้อม	ผลการปฏิบัติตามมาตรการ	ปัญหา อุปสรรค ที่ไม่สามารถปฏิบัติตามมาตรการ และแนวทางแก้ไข	ภาพประกอบมาตรการ
<p>10.11 ให้ปฏิบัติตามพระราชบัญญัติหรือกฎหมายที่เกี่ยวข้องกับการดูแลความปลอดภัย อาชีวอนามัยและสภาพแวดล้อม และการดูแลคุ้มครองแรงงาน และเงินชดเชย เช่น</p> <ul style="list-style-type: none"> <li>- พระราชบัญญัติความปลอดภัย อาชีวอนามัยและสภาพแวดล้อมในการทำงาน พ.ศ.2554</li> <li>- พระราชบัญญัติคุ้มครองแรงงาน พ.ศ.2541</li> <li>- พระราชบัญญัติประกันสังคม พ.ศ.2533</li> <li>- พระราชบัญญัติเงินทดแทน พ.ศ.2537</li> </ul>	<ul style="list-style-type: none"> <li>- จัดให้มีอุปกรณ์ป้องกันส่วนบุคคลให้แก่พนักงาน</li> <li>- จัดให้มีน้ำดื่ม น้ำใช้ และห้องสุขาที่ถูกสุขลักษณะอย่างเพียงพอ</li> <li>- โครงการยินดีปฏิบัติตามพระราชบัญญัติที่กำหนดไว้</li> </ul>	- ไม่มี	<p>อุปกรณ์ป้องกันอันตรายส่วนบุคคล</p>
