รายงานการปฏิบัติตามมาตรการป้องกัน และแก้ไขผลกระทบ  
และมาตรการติดตามตรวจสอบผลกระทบสิ่งแวดล้อม  
ประจำเดือนมกราคม – มิถุนายน 2567

โครงการ S38 (ระยะก่อสร้าง)  
บริษัท ไพร์ม แอเรีย 38 จำกัด

ตั้งอยู่ที่ ซอยสุขุมวิท 38 ถนนสุขุมวิท แขวงพระโขนง เขตคลองเตย  
กรุงเทพมหานคร

กรกฎาคม 2567

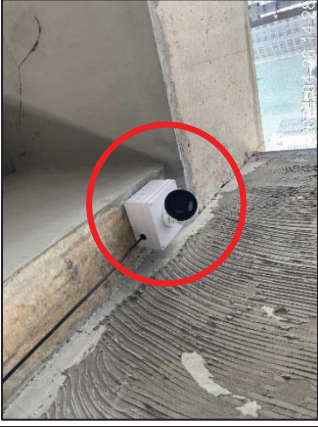
| ผลกระทบสิ่งแวดล้อม | มาตรการป้องกันและแก้ไขผลกระทบสิ่งแวดล้อม | รายละเอียดการปฏิบัติตามจริง | ปัญหาและแนวทางแก้ไข | การอ้างอิง |
|---|---|---|---|---|
| 1. ทรัพยากรสิ่งแวดล้อม<br>ทางกายภาพ<br>1.1 สภาพภูมิประเทศ | 3. ดูแลบริเวณพื้นที่ก่อสร้างให้มีความเป็นระเบียบเรียบร้อย | - โครงการจัดให้มีการดูแลบริเวณพื้นที่ก่อสร้างให้มีความเป็นระเบียบเรียบร้อย พร้อมทั้งมีการติดตั้งกล้อง CCTV เพื่อตรวจสอบความเรียบร้อยภายในพื้นที่โครงการ | - ไม่พบปัญหา | |

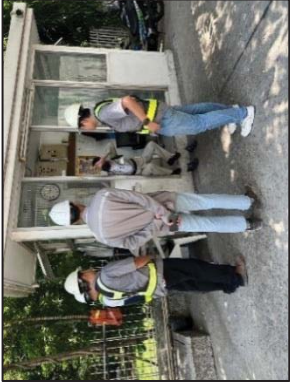
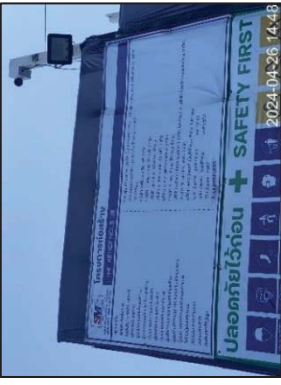
| ผลกระทบสิ่งแวดล้อม | มาตรการป้องกันและแก้ไขผลกระทบสิ่งแวดล้อม | รายละเอียดการปฏิบัติตามจริง | ปัญหาและแนวทางแก้ไข | การอ้างอิง |
|---|---|---|---|---|
| 1.2 คุณภาพอากาศ<br>1) ฝุ่นละออง | <div>มาตรการด้านการประชาสัมพันธ์</div> <div>1. จัดประชุมระหว่างผู้ก่อสร้างกับผู้ที่เกี่ยวข้องได้รับผลกระทบเพื่อวางแผนทางการติดต่อสื่อสาร รวมทั้งกำหนดแผนงานและถ่ายรูปพื้นที่ติดโครงการ (ในรัศมี 20 ม.)</div> <div>2. ทำป้ายประชาสัมพันธ์ขนาดไม่น้อย 0.5x1 เมตร โดยแสดงชื่อ ประเภท และขนาดของโครงการ เจ้าของโครงการ บริษัท รับเหมาก่อสร้าง ระยะเวลาที่ใช้ในการก่อสร้าง พร้อมระบุชื่อและเบอร์โทรศัพท์ของผู้รับผิดชอบในการควบคุมงานก่อสร้าง ระบุนามงานเขต หรือองค์การบริหารส่วนตำบลที่ มีหน้าที่ควบคุมงานก่อสร้าง และเลขที่หนังสือเห็นชอบพร้อมติดตั้งมาตรการป้องกันและแก้ไขผลกระทบสิ่งแวดล้อมไว้บริเวณทางเข้าพื้นที่ก่อสร้างให้เห็นอย่างชัดเจน</div> | <div>มาตรการด้านการประชาสัมพันธ์</div> <div>- ก่อนการก่อสร้างโครงการ ทางโครงการได้มอบหมายผู้รับเหมา บริษัทผู้รับเหมา บริษัทผู้ควบคุมงานก่อสร้าง ให้ดำเนินการเข้าพบปะพูดคุยกับผู้พักอาศัยข้างเคียง และแจ้งกำหนดการก่อสร้างของโครงการให้รับทราบ หากเกิดผลกระทบใดๆ ผู้ได้รับผลกระทบสามารถติดต่อกับโครงการหรือผู้รับผิดชอบโดยตรง</div> <div>- โครงการจัดให้มีการติดตั้งป้ายประชาสัมพันธ์ โดยแสดงชื่อ ประเภท และขนาดของโครงการ เจ้าของโครงการ บริษัทรับเหมาก่อสร้าง ระยะเวลาที่ใช้ในการก่อสร้าง พร้อมระบุชื่อ และเบอร์โทรศัพท์ของผู้รับผิดชอบในการควบคุมงานก่อสร้าง ระบุนามงานเขต และเลขที่หนังสือเห็นชอบพร้อมติดตั้งมาตรการป้องกันและแก้ไขผลกระทบสิ่งแวดล้อมไว้บริเวณทางเข้าพื้นที่ก่อสร้างให้เห็นอย่างชัดเจน</div> | <div>- ไม่พบปัญหา</div> <div>- ไม่พบปัญหา</div> | <div> <p>รูป 3.4 การเข้าพบปะพูดคุยกับผู้พักอาศัยข้างเคียง</p> </div> <div> <p>รูป 3.2 ป้ายประชาสัมพันธ์บริเวณด้านหน้าโครงการ</p> </div> |

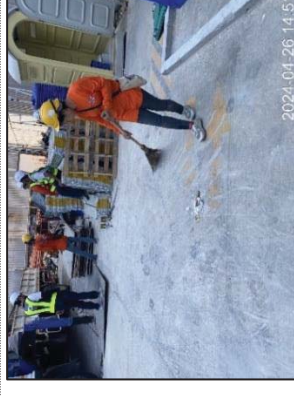
| ผลกระทบสิ่งแวดล้อม | มาตรการป้องกันและแก้ไขผลกระทบสิ่งแวดล้อม | รายละเอียดการปฏิบัติจริง | ปัญหาและแนวทางแก้ไข | การอ้างอิง |
|---|---|---|---|---|
| | 16. จัดให้มีคนงานและระบบที่จะทำความสะอาดให้พร้อมใช้งานในกรณีที่มีการหกของสิ่งที่จะก่อให้เกิดฝุ่น | - โครงการจัดให้มีคนงานทำความสะอาดโดยการกวาดและฉีดน้ำ บริเวณด้านหน้าโครงการ ทางเข้า-ออกโครงการ รวมทั้งบริเวณภายในพื้นที่ก่อสร้างหรือพื้นที่ที่มีเศษ ดิน หิน ทราย | - ไม่พบปัญหา | รูปที่ 3.11 เจ้าหน้าที่ทำความสะอาด<br>ภายในพื้นที่โครงการ |

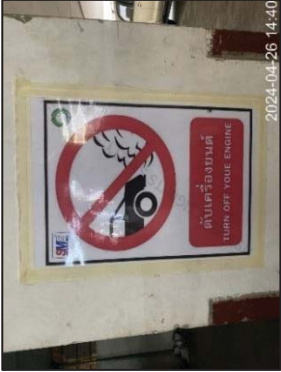
| ผลกระทบสิ่งแวดล้อม | มาตรการป้องกันและแก้ไขผลกระทบสิ่งแวดล้อม | รายละเอียดการปฏิบัติจริง | ปัญหาและแนวทางแก้ไข | การอ้างอิง |
|---|---|---|---|---|
| 2) มลพิษทางอากาศ | มาตรการป้องกันและแก้ไขผลกระทบสิ่งแวดล้อม<br>1. ไม่ติดเครื่องยนต์ไว้ขณะที่ไม่ได้ปฏิบัติงาน<br>2. หมั่นตรวจสอบเครื่องจักรที่ใช้ในการทำงานอยู่เสมอ | - โครงการมีการกำชับให้คนขับรถยนต์หรือรถบรรทุกไม่ให้ติดเครื่องยนต์เมื่อไม่ใช้งาน ขณะจอดในพื้นที่โครงการ เพื่อลดมลพิษทางอากาศ<br><br>- โครงการจัดให้มีเจ้าหน้าที่คอยตรวจสอบเครื่องจักรเครื่องยนต์ ที่ใช้ในการทำงานอยู่เสมอ ซึ่งปัจจุบันไม่มีการใช้เครื่องจักรภายในโครงการ | - ไม่พบปัญหา | <br>รูปที่ 3.16 ป้าย “ดับเครื่องยนต์”<br>ภายในพื้นที่โครงการ<br><br>ภาคผนวกที่ 14 |

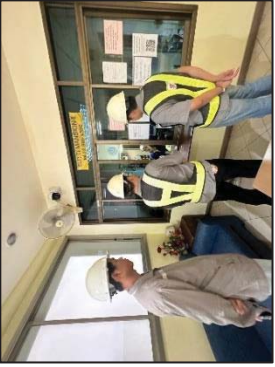
| ผลกระทบสิ่งแวดล้อม | มาตรการป้องกันและแก้ไขผลกระทบสิ่งแวดล้อม | รายละเอียดการปฏิบัติจริง | ปัญหาและแนวทางการแก้ไข | การอ้างอิง |
|---|---|---|---|---|
| 1.4 ความสิ้นสละเพื่อน (ต่อ) | 2. ก่อนก่อสร้างโครงการ จะต้องจัดให้มีเจ้าหน้าที่จากบริษัท ผู้รับเหมาเข้าพบผู้ที่อยู่ติดกับโครงการ และให้หมายเลขโทรศัพท์ของเจ้าหน้าที่ควบคุมงานก่อสร้างเพื่อให้ผู้พักอาศัยสามารถติดต่อขอแจ้งโครงการได้โดยตรง พร้อมทั้งแจ้งกำหนดการทำเสาค้ำ โดยระบุวันช่วงเวลาที่ชัดเจน | - ก่อนก่อสร้างโครงการ โครงการการจัดให้มีเจ้าหน้าที่จาก บริษัทผู้รับเหมาเข้าพบผู้ที่อยู่ติดกับโครงการ และให้หมายเลขโทรศัพท์ของเจ้าหน้าที่ควบคุมงานก่อสร้าง เพื่อให้ผู้พักอาศัยสามารถติดต่อกับโครงการได้โดยตรง ซึ่งปัจจุบันเป็นกิจกรรมงานสถาปัตย์ และตกแต่งภายในอาคารเท่านั้น โดยรูปด้านของอาคารภายนอกและพื้นที่ฝั่งยังคงเดิมไม่มีการเปลี่ยนแปลงแต่อย่างใด | - ไม่พบปัญหา | <br>รูปที่ 3.4 การเข้าพบพูดคุยกับผู้พักอาศัยข้างเคียง |

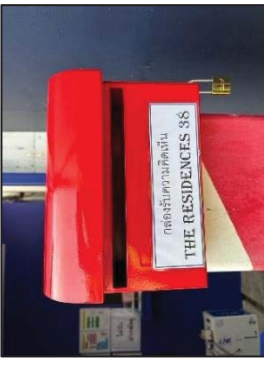
| ผลกระทบสิ่งแวดล้อม | มาตรการป้องกันและแก้ไขผลกระทบสิ่งแวดล้อม | รายละเอียดการปฏิบัติจริง | ปัญหาและแนวทางการแก้ไข | การอ้างอิง |
|---|---|---|---|---|
| 3. ติดตั้งกล่องรับความคิดเห็นที่บริเวณป้อมเฝ้ารับเรื่อง ร้องเรียนที่อาจเกิดขึ้น และหาแนวทางแก้ไขอย่างเร่งด่วน | 3. ติดตั้งกล่องรับความคิดเห็นที่บริเวณป้อมเฝ้ารับเรื่อง ร้องเรียนที่อาจเกิดขึ้น และหาแนวทางแก้ไขอย่างเร่งด่วน | - โครงการติดตั้งกล่องรับความคิดเห็นที่บริเวณป้อมเฝ้ารับเรื่องร้องเรียนที่อาจเกิดขึ้น และหาแนวทางแก้ไขอย่างเร่งด่วน ทั้งนี้ ในระหว่างเดือน ม.ค.-มิ.ย. 67 ไม่พบข้อร้องเรียนเกิดขึ้น | - ไม่พบปัญหา | <br>รูปที่ 3.6 กล่องรับความคิดเห็นบริเวณป้อมเฝ้า |

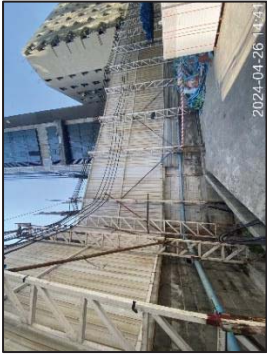
| ตารางที่ 3.1 สรุปผลการปฏิบัติตามมาตรการป้องกันและแก้ไขผลกระทบสิ่งแวดล้อม<br>โครงการ S38 ของบริษัท ไพรัม แอเรีย 38 จำกัด ประจำปีงบประมาณ - มิถุนายน 2567 (ต่อ) | | | | |
|---|---|---|---|---|
| | 4. จัดทำรั้วทึบชั่วคราว สูง 6 เมตร โดยรอบบริเวณพื้นที่ก่อสร้าง | - โครงการจัดทำรั้วทึบชั่วคราว สูง 6 เมตร ล้อมรอบบริเวณพื้นที่ก่อสร้าง | - ไม่พบปัญหา | <div>รูปที่ 3.1 รั้วทึบชั่วคราว</div> |

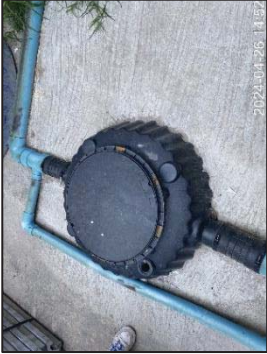
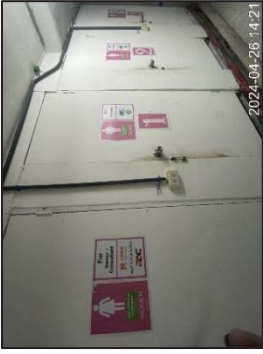
| ผลกระทบสิ่งแวดล้อม | มาตรการป้องกันและแก้ไขผลกระทบสิ่งแวดล้อม | รายละเอียดการปฏิบัติจริง | ปัญหาและแนวทางแก้ไข | การอ้างอิง |
|---|---|---|---|---|
| 1.5 คุณภาพน้ำ | 1. กำหนดให้ผู้รับเหมาก่อสร้างจัดสร้างห้องส้วม ที่ถังมือและลานซักล้าง ให้เพียงพอกับความต้องการของคณงาน โดยในการบำบัดน้ำเสียต้องจัดให้มีระบบบำบัดน้ำเสียรองรับน้ำเสียได้ไม่น้อยกว่า 15 ลบ.ม/วัน บำบัดน้ำเสียให้มีค่า BOD ไม่เกิน 20 มก./ล. โดยน้ำทิ้งภายหลังการบำบัดจะระบายออกสู่ท่อระบายน้ำบริเวณด้านหน้าโครงการต่อไป | <div> <div>-</div> <div>โครงการได้จัดให้มีห้องส้วม ที่ถังมือและลานซักล้าง อย่างเพียงพอกับความต้องการของคณงาน โดยจัดให้มีระบบบำบัดน้ำเสียรองรับน้ำเสียได้ไม่น้อยกว่า 15 ลบ.ม/วัน บำบัดน้ำเสียให้มีค่า BOD ไม่เกิน 20 มก./ล. โดยน้ำทิ้งภายหลังการบำบัดจะระบายออกสู่ท่อระบายน้ำบริเวณด้านหน้าโครงการ ในช่วงเดือน ม.ค.-มี.ย. 67 มีค่า BOD = &lt; 2.0-18.8 มก./ล.</div> </div> | - ไม่พบปัญหา | <div> <div>รูปที่ 3.26 ระบบบำบัดน้ำเสีย</div> </div> <div> <div>รูปที่ 3.27 ห้องน้ำห้องส้วม</div> </div> |

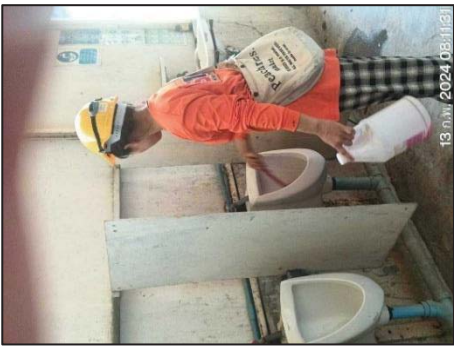
| ผลกระทบสิ่งแวดล้อม | มาตรการป้องกันและแก้ไขผลกระทบสิ่งแวดล้อม | รายละเอียดการปฏิบัติจริง | ปัญหาและแนวทางแก้ไข | การอ้างอิง |
|---|---|---|---|---|
| 1.6 คุณภาพน้ำ | 2. จัดให้มีคนงานคอยดูแลรักษาความสะอาดห้องส้วมให้สะอาดอยู่เสมอ | <div> <div>-</div> <div>โครงการจัดให้มีคนงานดูแลรักษาความสะอาดห้องส้วมเป็นประจำเพื่อให้มีความสะอาดอยู่เสมอ</div> </div> | <div> <div>-</div> <div>ไม่พบปัญหา</div> </div> | <div> <div>รูปที่ 3.28 คนงานทำความสะอาดห้องน้ำ</div> <div>13 ก.พ. 2024 08:41:02</div> </div> |

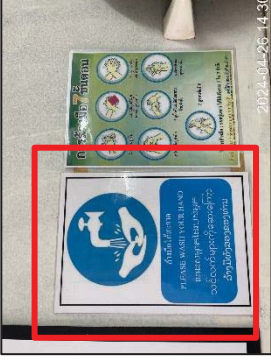
| ผลกระทบสิ่งแวดล้อม | มาตรการป้องกันและแก้ไขผลกระทบสิ่งแวดล้อม | รายละเอียดการปฏิบัติจริง | ปัญหาและแนวทางแก้ไข | การอ้างอิง |
|---|---|---|---|---|
| 3. คุณค่าการใช้ประโยชน์ของมนุษย์<br>3.1 น้ำใช้ | 1. รมรณงค์ให้คนงานใช้น้ำอย่างประหยัด | - โครงการมีการติดป้ายรณงค์บริเวณที่มีการใช้น้ำภายในพื้นที่โครงการ และรณงค์ให้คนงานใช้น้ำอย่างประหยัด | - ไม่พบปัญหา | |

รูปที่ 3.8 ป้ายรณงค์ใช้น้ำอย่างประหยัด

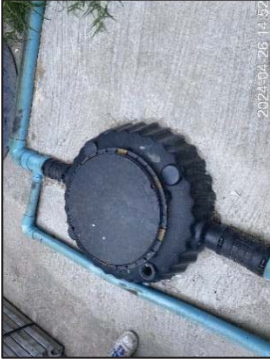
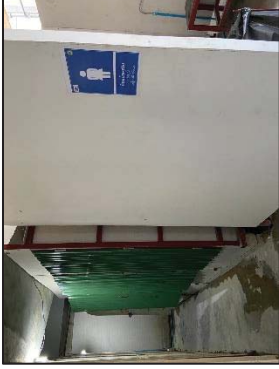
| ผลกระทบสิ่งแวดล้อม | มาตรการป้องกันและแก้ไขผลกระทบสิ่งแวดล้อม | รายละเอียดการปฏิบัติจริง | ปัญหาและแนวทางการแก้ไข | การอ้างอิง |
|---|---|---|---|---|
| 3.2 น้ำเสีย | 1. กำหนดให้ผู้รับเหมาก่อสร้างจัดสร้างห้องส้วม ที่อาบน้ำและลานซักล้าง ให้เพียงพอต่อความต้องการของแรงงาน โดยในการบำบัดน้ำเสียต้องจัดให้มีระบบบำบัดน้ำเสียแบบผลเติมอากาศ ซึ่งรองรับน้ำเสียได้ไม่น้อยกว่า 15 ลบ.ม./วัน บ่อน้ำทิ้งมีค่า BOD ไม่เกิน 20 มก./ล. ภายหลังการบำบัดจะส่งระบายออกสู่ท่อระบายน้ำด้านหน้าโครงการต่อไป | - โครงการจัดให้มีห้องส้วม ที่ล้างมือและลานซักล้าง อย่างเพียงพอต่อความต้องการของแรงงานโดยจัดให้มีระบบบำบัดน้ำเสียรองรับน้ำเสียได้ไม่น้อยกว่า 15 ลบ.ม./วัน บำบัดน้ำเสียให้มีค่า BOD ไม่เกิน 20 มก./ล. โดยน้ำทิ้งภายหลังการบำบัดจะระบายออกสู่ท่อระบายน้ำริมถนนบริเวณด้านหน้าโครงการ ในช่วงเดือน ม.ค.-มิ.ย. 67 มีค่า BOD = < 2.0-18.8 มก./ล. | - ไม่พบปัญหา | <p>รูปที่ 3.26 ระบบบำบัดน้ำเสีย</p> <p>รูปที่ 3.27 ห้องน้ำห้องส้วม</p> |

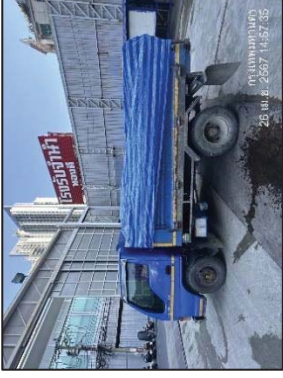
| ผลกระทบสิ่งแวดล้อม | มาตรการป้องกันและแก้ไขผลกระทบสิ่งแวดล้อม | รายละเอียดการปฏิบัติจริง | ปัญหาและแนวทางแก้ไข | การอ้างอิง |
|---|---|---|---|---|
| 3.5 การจัดการมูลฝอย (ต่อ) | 4. ใช้ผ้าใบคลุมรถบรรทุกที่ใช้ขนส่งเศษวัสดุก่อสร้าง เพื่อป้องกัน การร่วงหล่นลงบนถนน | - ในช่วงที่มีการขนดินภายในโครงการ ได้มีการกำชับให้รถบรรทุกขนดินเข้า-ออก พื้นที่ก่อสร้างต้องมีผ้าใบปิดให้มิดชิด ซึ่งปัจจุบันไม่มีกิจกรรมการขนส่งดินเกิดขึ้น | - ไม่พบปัญหา | <br>รูปที่ 3.10 รถบรรทุกดินปิดคลุมผ้าใบอย่างมิดชิดขณะขนดิน เข้า-ออกโครงการ |

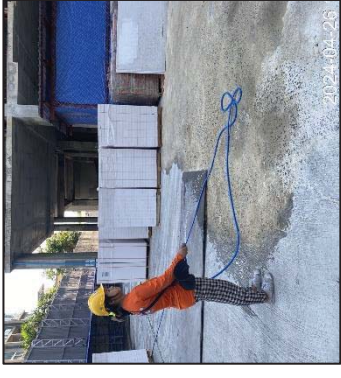
| ผลกระทบสิ่งแวดล้อม | มาตรการป้องกันและแก้ไขผลกระทบสิ่งแวดล้อม | รายละเอียดการปฏิบัติจริง | ปัญหาและแนวทางแก้ไข | การอ้างอิง |
|---|---|---|---|---|
| 5. ดัดพรมนำบริเวณพื้นที่ก่อสร้างหรือบริเวณที่ทำให้เกิดฝุ่นวันละ 3 ครั้ง เข้า กลางวัน และเย็น ตลอดจนระยะเวลาการก่อสร้าง เพื่อลดการฟุ้งกระจายของฝุ่นละออง | - | - โครงการจัดให้มีคนงานฉีดพรมน้ำบริเวณพื้นที่ก่อสร้างและบริเวณที่ทำให้เกิดฝุ่นวันละ 3 ครั้ง เข้า กลางวัน และเย็น หรือตามความเหมาะสมตลอดระยะเวลาการก่อสร้าง เพื่อลดการฟุ้งกระจายของฝุ่นละออง | - ไม่พบปัญหา | <br>รูปที่ 3.35 เจ้าหน้าที่ฉีดพรมน้ำและทำความสะอาดบริเวณพื้นที่ก่อสร้าง |

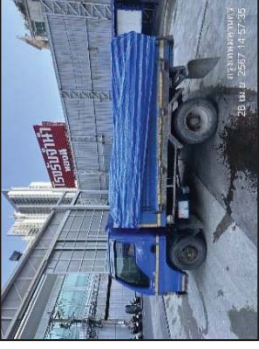
| ผลกระทบสิ่งแวดล้อม | มาตรการป้องกันและแก้ไขผลกระทบสิ่งแวดล้อม | รายละเอียดการปฏิบัติจริง | ปัญหาและแนวทางแก้ไข | การอ้างอิง |
|---|---|---|---|---|
| 3.7 การจราจร (ต่อ) | 6. รถยนต์ส่งวัสดุก่อสร้างของโครงการจะจัดให้มีการติดแผ่นป้ายสะท้อนแสงและธงสีบริเวณท้ายรถเพื่อให้ผู้ขับขี่ยานพาหนะบนถนน สังเกตเห็นรถได้ เพื่อป้องกันการเฉี่ยวชน | - โครงการดำเนินการควบคุมให้รถบรรทุกหรือรถยนต์ส่งวัสดุมีการติดแผ่นป้ายสะท้อนแสงและธงสีบริเวณท้ายรถ เพื่อให้ผู้ขับขี่ยานพาหนะบนถนน สังเกตเห็นรถได้อย่างชัดเจนเพื่อป้องกันการเฉี่ยวชน | - ไม่พบปัญหา | <br>รูปที่ 3.38 ป้ายสะท้อนบริเวณท้ายรถขนส่งวัสดุก่อสร้าง |

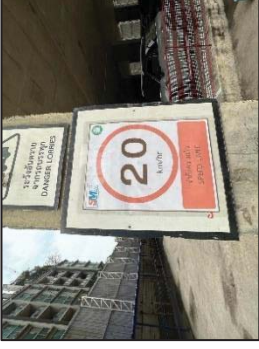
| ผลกระทบสิ่งแวดล้อม | มาตรการป้องกันและแก้ไขผลกระทบสิ่งแวดล้อม | รายละเอียดการปฏิบัติจริง | ปัญหาและแนวทางแก้ไข | การอ้างอิง |
|---|---|---|---|---|
| | 7. ควบคุมนำหน้ารถบรรทุกตามพิกัด และจำกัดความเร็วของรถไม่ให้เกิน 30 กม./ชม. และกำชับให้ผู้ขับรถบรรทุกปฏิบัติตามพระราชบัญญัติการจราจรทางบกด้วยความระมัดระวังเป็นพิเศษ | - โครงการกำหนดให้มีการควบคุมนำหน้ารถบรรทุกตามพิกัด และบริเวณพื้นที่ชุมชนมีการจำกัดความเร็วของรถไม่ให้เกิน 30 กม./ชม. และภายในพื้นที่โครงการ ไม่เกิน 20 กิโลเมตร/ชั่วโมง พร้อมทั้งกำชับให้ผู้ขับรถบรรทุกปฏิบัติตามพระราชบัญญัติการจราจรทางบก และให้ขับขี่ด้วยความระมัดระวังเป็นพิเศษ | - ไม่พบปัญหา | <br>รูปที่ 3.39 ป้ายสัญลักษณ์จราจร |

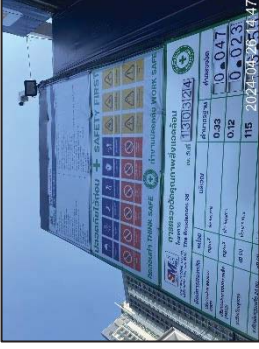
| ผลกระทบสิ่งแวดล้อม | มาตรการป้องกันและแก้ไขผลกระทบสิ่งแวดล้อม | รายละเอียดการปฏิบัติจริง | ปัญหาและแนวทางแก้ไข | การอ้างอิง |
|---|---|---|---|---|
| 3.6 การจราจร (ต่อ) | 8. ติดตั้งป้ายสัญญาณจราจรต่างๆ อาทิ ป้ายชะลอความเร็ว เขตก่อสร้าง ทางข้าม เป็นต้น ทั้งในพื้นที่โครงการและบริเวณทางเข้า-ออกพื้นที่โครงการ | - โครงการมีการติดตั้งป้ายสัญญาณจราจรและป้ายเตือนต่างๆ ภายในพื้นที่โครงการและบริเวณทางเข้า-ออกพื้นที่โครงการ | - ไม่พบ ปัญหา | |

รูปที่ 3.39 ป้ายสัญญาณจราจร (ต่อ)

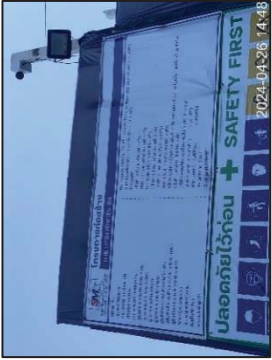
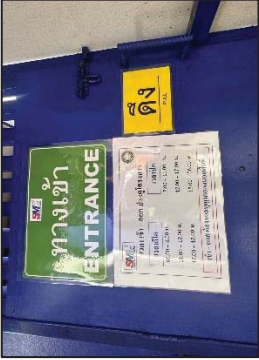
| ผลกระทบสิ่งแวดล้อม | มาตรการป้องกันและแก้ไขผลกระทบสิ่งแวดล้อม | รายละเอียดการปฏิบัติจริง | ปัญหาและแนวทางแก้ไข | การอ้างอิง |
|---|---|---|---|---|
| | 10. จัดให้มีป้ายชี้ชื่อโครงการและลูกศรแสดงทิศทางเข้า-ออกบริเวณทางเข้า-ออกด้านหน้าโครงการให้ชัดเจน | - โครงการจัดให้มีป้ายชื่อโครงการและลูกศรแสดงทิศทางเข้า-ออกบริเวณทางเข้า-ออกด้านหน้าโครงการให้ชัดเจน | - ไม่พบปัญหา | <div><p>รูปที่ 3.2 ป้ายประชาสัมพันธ์บริเวณด้านหน้าโครงการ</p><p>รูปที่ 3.4 ป้ายทางเข้า-ออกโครงการ</p></div> |

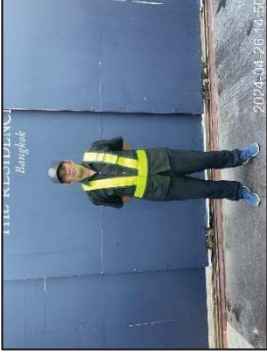
| ผลกระทบสิ่งแวดล้อม | มาตรการป้องกันและแก้ไขผลกระทบสิ่งแวดล้อม | รายละเอียดการปฏิบัติจริง | ปัญหาและแนวทางแก้ไข | การอ้างอิง |
|---|---|---|---|---|
| 3.6 การจราจร (ต่อ) | 11. จัดให้มีเจ้าหน้าที่ดูแลรักษาความปลอดภัย บริเวณหน้าโครงการ เพื่อคอยอำนวยความสะดวก ด้านการจราจรเมื่อมีการเข้า-ออกโครงการ และติดตั้งไฟฟ้าส่องสว่างบริเวณทางเข้า-ออกโครงการให้สามารถมองเห็นรถที่เข้าและออกโครงการได้อย่างชัดเจน | - โครงการจัดให้มีเจ้าหน้าที่ดูแลรักษาความปลอดภัย บริเวณหน้าโครงการ เพื่อคอยอำนวยความสะดวก ด้านการจราจรเมื่อมีการเข้า-ออกโครงการ และติดตั้งไฟฟ้าส่องสว่างบริเวณทางเข้า-ออกโครงการให้สามารถมองเห็นรถที่เข้าและออกโครงการได้อย่างชัดเจน | - ไม่พบปัญหา | <br>รูปที่ 3.41 เจ้าหน้าที่ดูแลความปลอดภัย บริเวณด้านหน้าโครงการ |

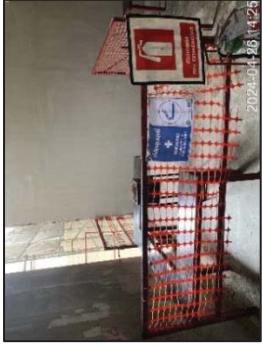
| ผลกระทบสิ่งแวดล้อม | มาตรการป้องกันและแก้ไขผลกระทบสิ่งแวดล้อม | รายละเอียดการปฏิบัติจริง | ปัญหาและแนวทางแก้ไข | การอ้างอิง |
|---|---|---|---|---|
| | 2. ออกกฎไม่ให้คนงานสูบบุหรี่ในขณะที่ปฏิบัติงาน | - โครงการได้ห้ามคนงานก่อสร้างสูบบุหรี่ ในขณะที่ปฏิบัติงานโดยเด็ดขาด ทั้งนี้ได้มีการจัดเตรียมสถานที่สำหรับสูบบุหรี่ให้กับคนงานก่อสร้างเรียบร้อยแล้ว | - ไม่พบปัญหา | <p>รูปที่ 3.42 สถานที่สูบบุหรี่</p> |

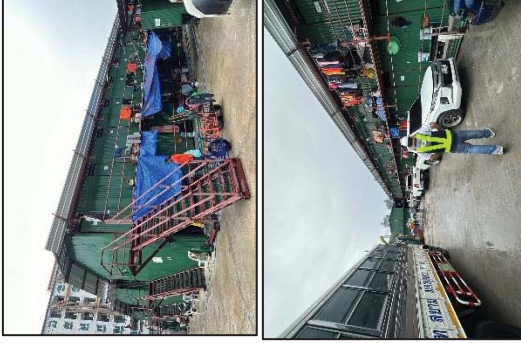
| ผลกระทบสิ่งแวดล้อม | มาตรการป้องกันและแก้ไขผลกระทบสิ่งแวดล้อม | รายละเอียดการปฏิบัติจริง | ปัญหาและแนวทางแก้ไข | การอ้างอิง |
|---|---|---|---|---|
| 4.1 สภาพเศรษฐกิจ และสังคม | <ol style="list-style-type: none"> <li>1. ไม่อนุญาตให้คนงานพักในพื้นที่ก่อสร้าง</li> <li>2. กำหนดให้ผู้รับเหมาก่อสร้างจัดพื้นที่บ้านพักคนงานตามมาตรฐานอย่างเหมาะสมสำหรับคนงานก่อสร้างของวิศวกรรมสถานแห่งประเทศไทยในพระบรมราชูปถัมภ์</li> </ol> | <ul style="list-style-type: none"> <li>- โครงการไม่อนุญาตให้คนงานพักในพื้นที่ก่อสร้างซึ่งทางคนงานมีการพักอาศัยอยู่ที่บ้านพักคนงานบริเวณใกล้เคียงโครงการ</li> <li>- โครงการกำหนดให้ผู้รับเหมาก่อสร้างจัดพื้นที่บ้านพักคนงานตามมาตรฐานอย่างเหมาะสมสำหรับคนงานก่อสร้างของวิศวกรรมสถานแห่งประเทศไทยในพระบรมราชูปถัมภ์</li> </ul> | <ul style="list-style-type: none"> <li>- ไม่พบปัญหา</li> <li>- ไม่พบปัญหา</li> </ul> | <p>รูปที่ 3.44 บ้านพักคนงาน</p> |

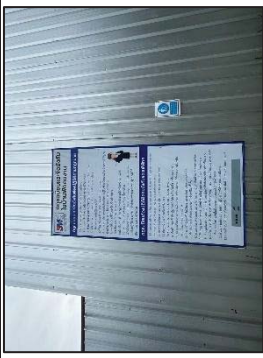
| ผลกระทบสิ่งแวดล้อม | มาตรการป้องกันและแก้ไขผลกระทบสิ่งแวดล้อม | รายละเอียดการปฏิบัติจริง | ปัญหาและแนวทางแก้ไข | การอ้างอิง |
|---|---|---|---|---|
| 4.1 สภาพเศรษฐกิจ และสังคม (ต่อ) | 4. ติดตั้งป้ายประชาสัมพันธ์บริเวณด้านหน้าพื้นที่บ้านพักสิ่งคนงาน โดยระบุชื่อรับเหมา/ผู้ควบคุมงาน พร้อมเบอร์โทรศัพท์ติดต่อ เพื่อให้ผู้พักอาศัยที่อยู่ใกล้เคียงพื้นที่บ้านพักคนงานได้รับทราบข้อมูลและสามารถติดต่อกับผู้รับเหมาผู้ควบคุมงานได้โดยตรง ในกรณีได้รับความเดือดร้อนจากบ้านพักคนงาน | - โครงการได้ติดตั้งป้ายประชาสัมพันธ์บริเวณด้านหน้าพื้นที่บ้านพักคนงาน โดยระบุชื่อบริษัทผู้รับเหมา/ผู้ควบคุมงาน พร้อมเบอร์โทรศัพท์ติดต่อ เพื่อให้ผู้พักอาศัยที่อยู่ใกล้เคียงสามารถติดต่อกับผู้รับเหมา/ผู้ควบคุมงานได้โดยตรง ในกรณีได้รับความเดือดร้อนจากบ้านพักคนงาน | - ไม่พบปัญหา | <p>รูปที่ 3.45 ป้ายประชาสัมพันธ์บริเวณบ้านพักคนงาน</p> |

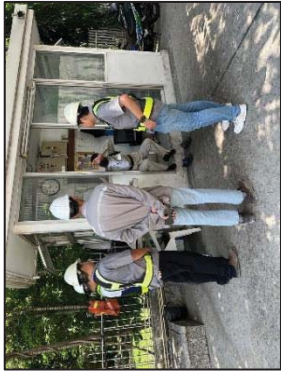
| ตารางที่ 3.1 สรุปผลการปฏิบัติตามมาตรการป้องกันและแก้ไขผลกระทบสิ่งแวดล้อม<br>โครงการ S38 ของบริษัท ไพรัม แอเรีย 38 จำกัด ประจำปีงบประมาณ - มิถุนายน 2567 (ต่อ) | | | | |
|---|---|---|---|---|
| 4.1 สภาพเศรษฐกิจ และสังคม (ต่อ) | 1. ก่อนดำเนินการก่อสร้าง เจ้าหน้าที่จากบริษัทผู้รับเหมาดึงเข้าไปแจ้งต่อผู้พักอาศัยที่อยู่ติดกับโครงการ และให้หมายเลขโทรศัพท์ของเจ้าหน้าที่ควบคุมการก่อสร้างเพื่อให้สามารถติดต่อกับโครงการได้โดยตรง | - ก่อนก่อสร้างโครงการ โครงการจัดให้มีเจ้าหน้าที่จาก บริษัทผู้รับเหมาดึงเข้าไปอยู่ติดกับโครงการ และให้หมายเลขโทรศัพท์ของเจ้าหน้าที่ควบคุมงานก่อสร้าง เพื่อให้ผู้พักอาศัยสามารถติดต่อกับโครงการได้โดยตรง ซึ่งปัจจุบันโครงการมีกิจกรรมสถาปัตยกรรม และตกแต่งภายในอาคาร | ไม่พบปัญหา | <p>รูปที่ 3.4 เจ้าหน้าที่ผู้รับเหมามาเข้าแจ้งรายละเอียดการก่อสร้างกับผู้พักอาศัยติดโครงการ</p> |

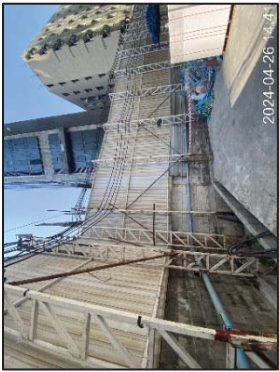
| ตารางที่ 3.1 สรุปผลการปฏิบัติตามมาตรการป้องกันและแก้ไขผลกระทบสิ่งแวดล้อม<br>โครงการ S38 ของบริษัท ไพรัม แอเรีย 38 จำกัด ประจำปีงบประมาณ - มิถุนายน 2567 (ต่อ) | | | | |
|---|---|---|---|---|
| | 2. จัดทำรั้วทึบชั่วคราว สูง 6 เมตร โดยรอบบริเวณพื้นที่ก่อสร้าง | - โครงการได้จัดทำรั้วทึบชั่วคราว สูง 6 เมตร โดยรอบบริเวณพื้นที่ก่อสร้าง | | <p>รูปที่ 3.1 รั้วทึบชั่วคราว</p> |

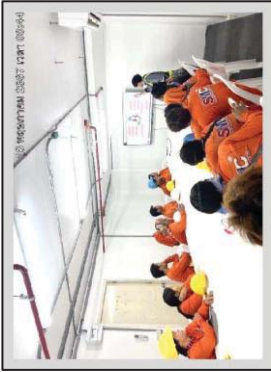
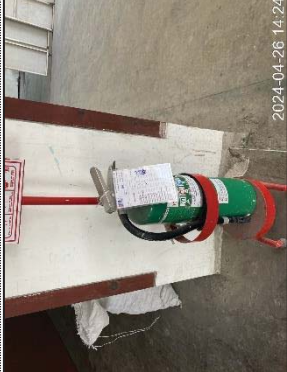
| ผลกระทบสิ่งแวดล้อม | มาตรการป้องกันและแก้ไขผลกระทบสิ่งแวดล้อม | รายละเอียดการปฏิบัติงาน | ปัญหาและแนวทางแก้ไข | การอ้างอิง |
|---|---|---|---|---|
| 4.1 สภาพเศรษฐกิจ และสังคม (ต่อ) | 9. จัดอบรมชี้แจงมาตรการรักษาความปลอดภัยแก่หัวหน้าคนงาน หรือจัดหาคู่มือรักษาความปลอดภัยในการก่อสร้างพร้อมชี้แจงในเรื่องความปลอดภัยให้ดียิ่งขึ้น | - โครงการดำเนินการจัดอบรมชี้แจงมาตรการรักษาความปลอดภัยให้แก่หัวหน้างาน คนงานก่อสร้าง พร้อมกำชับให้ทุกคนปฏิบัติตามคู่มือ/มาตรการรักษาความปลอดภัยอย่างเคร่งครัด | - ไม่พบปัญหา | ภาคผนวกที่ 10<br>ภาคผนวกที่ 17<br> |
| | 10. ควบคุมดูแลและสอดส่องการใช้ไฟฟ้าและจัดเตรียมอุปกรณ์ดับเพลิงที่จำเป็น | - โครงการจัดให้มีเจ้าหน้าที่ที่มีความรู้ ความเชี่ยวชาญ ควบคุมดูแลการใช้ไฟฟ้า พร้อมทั้งจัดเตรียมอุปกรณ์ดับเพลิงไว้ในแต่ละจุดภายในพื้นที่โครงการ เพื่อความปลอดภัยในการทำงาน | - ไม่พบปัญหา | รูปที่ 3.50 อบรมคนงาน<br><br>รูปที่ 3.43 ถังดับเพลิงเคมี |

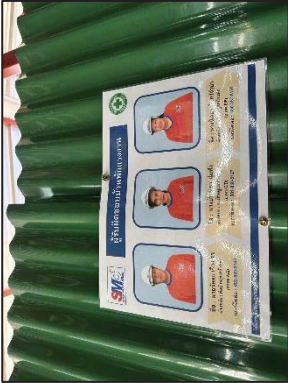
| ผลกระทบสิ่งแวดล้อม | มาตรการป้องกันและแก้ไขผลกระทบสิ่งแวดล้อม | รายละเอียดการปฏิบัติจริง | ปัญหาและแนวทางแก้ไข | การอ้างอิง |
|---|---|---|---|---|
| 4.1 สภาพเศรษฐกิจ และสังคม (ต่อ) | 15. กำหนดให้มีผู้รับผิดชอบคอยตรวจสอบ และดูแลความสะอาดภายในบริเวณบ้านพักคนงาน ตลอดจนภายในห้องพักคนงานแต่ละห้องให้มีความสะอาดและกำหนดให้ทำความสะอาดห้องพักทุกสัปดาห์ | - ปัจจุบันคนงานก่อสร้างพักอาศัยอยู่ที่บ้านพักคนงานซึ่งไม่ได้อยู่ในพื้นที่ก่อสร้างโครงการ ซึ่งปฏิบัติตามกฎระเบียบของบ้านพักคนงาน และมีแม่บ้านทำความสะอาดส่วนกลางภายในบริเวณบ้านพักคนงาน และกำชับให้คนงานทำความสะอาดห้องพักทุกสัปดาห์หรือทุกครั้งที่มีความสกปรก | - ไม่พบปัญหา | <br>รูปที่ 3.51 เจ้าหน้าที่ตรวจสอบ และดูแลความสะอาดภายในบริเวณบ้านพักคนงาน |

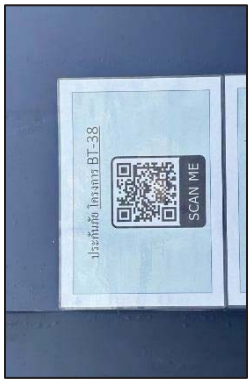
| ผลกระทบสิ่งแวดล้อม | มาตรการป้องกันและแก้ไขผลกระทบสิ่งแวดล้อม | รายละเอียดการปฏิบัติจริง | ปัญหาและแนวทางแก้ไข | การอ้างอิง |
|---|---|---|---|---|
| | 16. จัดให้มีการประกันภัยความรับผิดชอบตามกฎหมายต่อชีวิตร่างกาย และทรัพย์สินของบุคคลภายนอก และแสดงสำเนาตารางกรมธรรม์ประกันภัยดังกล่าวไว้ในที่เปิดเผยและเห็นได้ง่าย ภายในพื้นที่ก่อสร้าง | - โครงการได้จัดทำประกันภัยความรับผิดชอบตามกฎหมายต่อชีวิตร่างกายและทรัพย์สินของบุคคลภายนอก และได้ประชาสัมพันธ์ตารางกรมธรรม์ประกันภัยไว้ในบริเวณพื้นที่ก่อสร้าง | - ไม่พบปัญหา | <br>รูปที่ 3.52 สำเนากรมธรรม์ติดบริเวณด้านหน้าโครงการ |

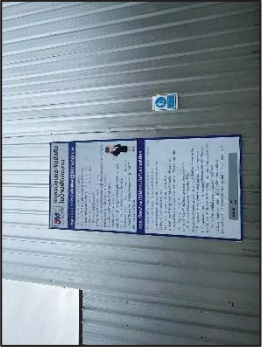
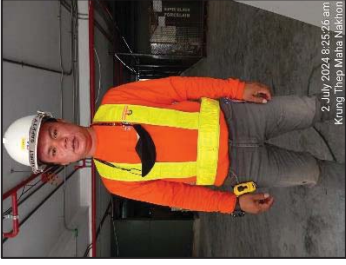
| ผลกระทบสิ่งแวดล้อม | มาตรการป้องกันและแก้ไขผลกระทบสิ่งแวดล้อม | รายละเอียดการปฏิบัติจริง | ปัญหาและแนวทางแก้ไข | การอ้างอิง |
|---|---|---|---|---|
| 4.2 ผลกระทบสุขภาพ<br>1) คนงานก่อสร้าง | 1. ติดตั้งป้ายประชาสัมพันธ์บริเวณด้านหน้าพื้นที่บ้านพักคนงาน โดยระบุชื่อบริษัทผู้รับเหมา ชื่อผู้รับเหมา/ผู้ควบคุมงาน พร้อมเบอร์โทรศัพท์ติดต่อ เพื่อให้ผู้พักอาศัยที่อยู่ใกล้เคียงพื้นที่บ้านพักคนงานได้รับทราบข้อมูลและสามารถติดต่อกับผู้รับเหมาผู้ควบคุมงานได้โดยตรง ในกรณีได้รับความเดือดร้อนจากบ้านพักคนงาน<br>2. จัดให้มีหัวหน้าคนงาน คอยควบคุมดูแลคนงานก่อสร้างไม่ให้ก่อความเดือดร้อนต่อผู้ที่อยู่ข้างเคียง | - โครงการได้ติดตั้งป้ายประชาสัมพันธ์บริเวณด้านหน้าพื้นที่บ้านพักคนงาน โดยระบุชื่อบริษัทผู้รับเหมา/ผู้ควบคุมงาน พร้อมเบอร์โทรศัพท์ติดต่อ และกำชับให้คนงานปฏิบัติตามกฎระเบียบของบ้านพักคนงานอย่างเคร่งครัด<br>- โครงการกำชับให้หัวหน้าคนงาน ควบคุมดูแลคนงานก่อสร้างให้ปฏิบัติตามกฎระเบียบอย่างเคร่งครัดเพื่อไม่ให้ก่อความเดือดร้อนต่อผู้ที่อยู่อาศัยข้างเคียง | - ไม่พบปัญหา | <p>รูปที่ 3.45 ป้ายประชาสัมพันธ์บริเวณบ้านพักคนงาน</p> <p>รูปที่ 3.46 หัวหน้าคนงาน</p> |

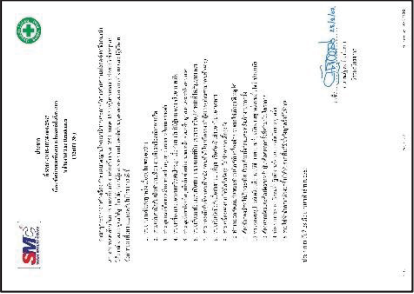
| ผลกระทบสิ่งแวดล้อม | มาตรการป้องกันและแก้ไขผลกระทบสิ่งแวดล้อม | รายละเอียดการปฏิบัติงาน | ปัญหาและแนวทางแก้ไข | การอ้างอิง |
|---|---|---|---|---|
| 4.2 ผลกระทบสุขภาพ<br>1) คนงานก่อสร้าง (ต่อ) | 4. จัดอบรมและให้คำแนะนำคนงาน เกี่ยวกับกาควบคุมดูแล สุขอนามัยตนเอง เช่น รับประทานอาหารที่ถูกสุขลักษณะ ดื่มน้ำที่สะอาด และชำระร่างกายเป็นประจำ เป็นต้น<br>5. ควบคุมคนงานให้ปฏิบัติตามกฎระเบียบที่กำหนดไว้อย่างเคร่งครัด | <ul style="list-style-type: none"> <li>- โครงการมีการจัดอบรม ให้ความรู้ ให้คำแนะนำแก่คนงานก่อสร้าง เรื่องสุขอนามัย เพื่อให้คนงานดูแลตัวเองและปฏิบัติตามอย่างเหมาะสม</li> <li>- โครงการดำเนินการควบคุมและกำกับให้คนงานปฏิบัติตามกฎระเบียบอย่างเคร่งครัด หากฝ่าฝืนจะลงโทษตามความผิดอย่างเหมาะสมและเป็นธรรม</li> </ul> | <ul style="list-style-type: none"> <li>- ไม่พบปัญหา</li> <li>- ไม่พบปัญหา</li> </ul> | <p>ภาคผนวกที่ 13</p> <p>รูปที่ 3.53 ป้ายข้อกำหนดความปลอดภัยในการทำงาน</p> |

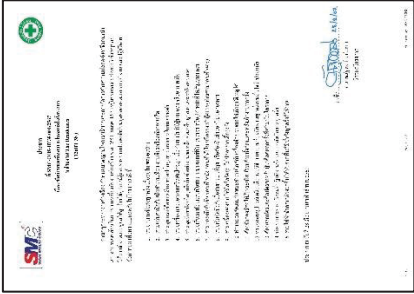
| ผลกระทบสิ่งแวดล้อม | มาตรการป้องกันและแก้ไขผลกระทบสิ่งแวดล้อม | รายละเอียดการปฏิบัติจริง | ปัญหาและแนวทางแก้ไข | การอ้างอิง |
|---|---|---|---|---|
| 4.2 ผลกระทบสุขภาพ<br>1) คนงานก่อสร้าง (ต่อ) | 9. กำหนดบทลงโทษที่ชัดเจนและดำเนินการโดยเด็ดขาดในกรณีที่มีผู้ฝ่าฝืนกฎระเบียบต่างๆ | - โครงการดำเนินการกำหนดบทลงโทษที่ระบุในกฎระเบียบของโครงการ เพื่อให้คนงานปฏิบัติตามกฎระเบียบอย่างเคร่งครัด | - ไม่พบปัญหา | <div></div> <p>รูปที่ 3.53 ป้ายข้อกำหนดความปลอดภัยในการทำงาน</p> |

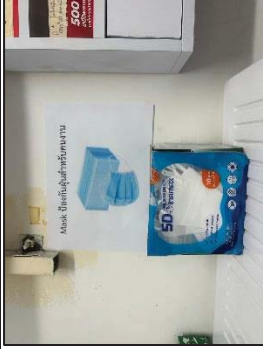
| ผลกระทบสิ่งแวดล้อม | มาตรการป้องกันและแก้ไขผลกระทบสิ่งแวดล้อม | รายละเอียดการปฏิบัติจริง | ปัญหาและแนวทางแก้ไข | การอ้างอิง |
|---|---|---|---|---|
| 1.1 ด้านสุขภาพร่างกาย<br>- โรคระบบทางเดินหายใจ | 1. จัดเตรียมหน้ากากกันฝุ่นให้กับคนงานก่อสร้าง | - โครงการดำเนินการแจ้งให้ผู้รับเหมา มีการจัดเตรียมหน้ากากกันฝุ่นให้กับคนงานก่อสร้างอย่างเพียงพอ | - ไม่พบปัญหา | <p>รูปที่ 3.54 หน้ากากป้องกันฝุ่น สำหรับคนงาน</p> |

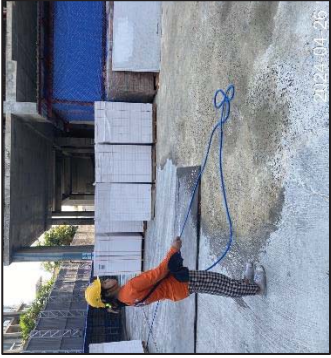
| ผลกระทบสิ่งแวดล้อม | มาตรการป้องกันและแก้ไขผลกระทบสิ่งแวดล้อม | รายละเอียดการปฏิบัติจริง | ปัญหาและแนวทางแก้ไข | การอ้างอิง |
|---|---|---|---|---|
| 1.1 ด้านสุขภาพร่างกาย<br>- โรคระบบทางเดินหายใจ | 2. ฉีดพรมน้ำบริเวณพื้นที่ก่อสร้างหรือบริเวณที่ทำให้เกิดฝุ่นวันละ 3 ครั้ง เข้า กลางวัน และเย็น ตลอดจนระยะเวลาของการก่อสร้าง เพื่อลดการฟุ้งกระจายของฝุ่นละออง | - โครงการจัดให้มีคนงานฉีดพรมน้ำบริเวณพื้นที่ก่อสร้างและบริเวณที่ทำให้เกิดฝุ่นวันละ 3 ครั้ง เข้า กลางวัน และเย็น หรือตามความเหมาะสมตลอดระยะเวลาการก่อสร้าง เพื่อลดการฟุ้งกระจายของฝุ่นละออง | - ไม่พบปัญหา | <br>รูปที่ 3.35 เจ้าหน้าที่ฉีดพรมน้ำและทำความสะอาดบริเวณพื้นที่ก่อสร้าง |

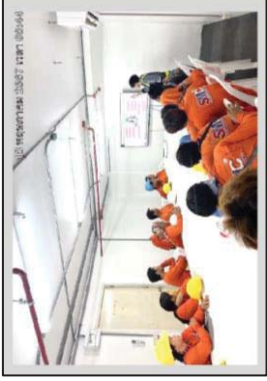
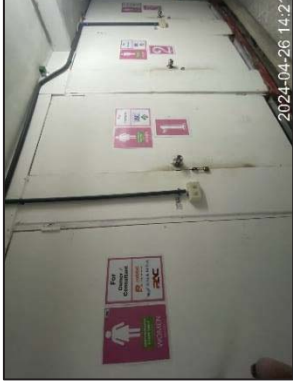
| ผลกระทบสิ่งแวดล้อม | มาตรการป้องกันและแก้ไขผลกระทบสิ่งแวดล้อม | รายละเอียดการปฏิบัติตามจริง | ปัญหาและแนวทางแก้ไข | การอ้างอิง |
|---|---|---|---|---|
| | 4. จัดให้มีห้องส้วมที่ถูกสุขลักษณะ และกำกับให้คนงานดูแลความสะอาดอย่างสม่ำเสมอ | - โครงการจัดให้มีห้องส้วมที่ถูกสุขลักษณะ และเพียงพอพร้อมทั้งกำกับให้คนงานดูแลความสะอาดอย่างสม่ำเสมอ | - ไม่พบปัญหา | รูปที่ 3.50 อบรมคนงาน<br><br>รูปที่ 3.27 ห้องน้ำ/ห้องส้วม |

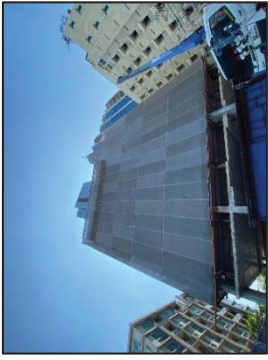
| ผลกระทบสิ่งแวดล้อม | มาตรการป้องกันและแก้ไขผลกระทบสิ่งแวดล้อม | รายละเอียดการปฏิบัติจริง | ปัญหาและแนวทางแก้ไข | การอ้างอิง |
|---|---|---|---|---|
| | 2. จัดให้มีผ้าใบรอบอาคารเพื่อป้องกันฝุ่นละอองฟุ้งเป็นซีเมนต์ ฝุ่นผงกระจายไปยังพื้นที่ข้างเคียง | - โครงการดำเนินการติดตั้งผ้าใบล้อมรอบอาคาร เพื่อป้องกันฝุ่นละอองฟุ้งกระจายไปยังพื้นที่ข้างเคียง | - ไม่พบปัญหา | <br>รูปที่ 3.57 การแต่งกายของคนงาน<br>รูปที่ 3.7 Mesh Sheet รอบพื้นที่อาคาร |

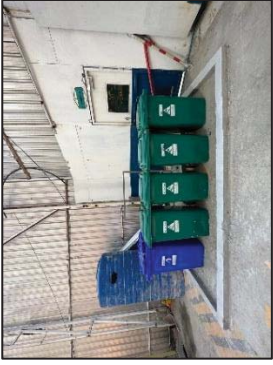
| ผลกระทบสิ่งแวดล้อม | มาตรการป้องกันและแก้ไขผลกระทบสิ่งแวดล้อม | รายละเอียดการปฏิบัติจริง | ปัญหาและแนวทางการแก้ไข | การอ้างอิง |
|---|---|---|---|---|
| 1.1) ด้านสุขภาพร่างกาย<br>- โรคที่เกิดจากสัตว์เป็นพาหะนำโรค (ต่อ) | 3. จัดให้มีถังรองรับมูลฝอยที่สามารถรองรับมูลฝอยได้อย่างเพียงพอ และดูแลความสะอาดไม่ให้มีมูลฝอยล้นถัง เพื่อป้องกันสัตว์พาหะนำโรค เช่น แมลงวัน หนูหรือแมลงสาบ | - โครงการจัดให้มีถังรองรับมูลฝอยที่ปิดมิดชิด เพื่อป้องกันสัตว์พาหะนำโรค | - ไม่พบปัญหา | |

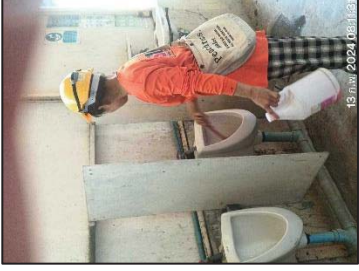
| ผลกระทบสิ่งแวดล้อม | มาตรการป้องกันและแก้ไขผลกระทบสิ่งแวดล้อม | รายละเอียดการปฏิบัติจริง | ปัญหาและแนวทางการแก้ไข | การอ้างอิง |
|---|---|---|---|---|
| | 4. จัดให้มีเจ้าหน้าที่รักษาความสะอาดห้องส้วม และห้องอาบน้ำเป็นประจำ | - โครงการจัดให้มีเจ้าหน้าที่ทำความสะอาด ห้องส้วมเป็นประจำทุกวัน | - ไม่พบปัญหา | รูปที่ 3.33 ถังรองรับมูลฝอย<br><br>รูปที่ 3.28 เจ้าหน้าที่ทำความสะอาดห้องน้ำ |

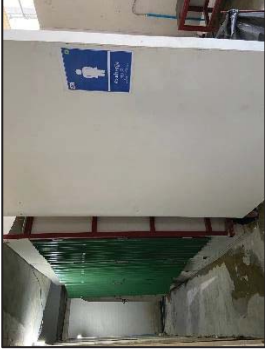
| ผลกระทบสิ่งแวดล้อม | มาตรการป้องกันและแก้ไขผลกระทบสิ่งแวดล้อม | รายละเอียดการปฏิบัติจริง | ปัญหาและแนวทางแก้ไข | การอ้างอิง |
|---|---|---|---|---|
| 1.1) ด้านสุขภาพร่างกาย<br>- โรคที่เกิดจากสัตว์เป็นพาหะนำโรค (ต่อ) | 5. จัดให้มีห้องส้วมที่สะอาดที่ถูกต้องหลักสุขาภิบาล | - โครงการจัดให้มีห้องส้วมที่สะอาดเพียงพอและถูกหลักสุขาภิบาล และจัดให้มีเจ้าหน้าที่ทำความสะอาดห้องส้วม/ห้องส้วมเป็นประจำ | - ไม่พบปัญหา | <br>รูปที่ 3.27 ห้องน้ำห้องส้วม |

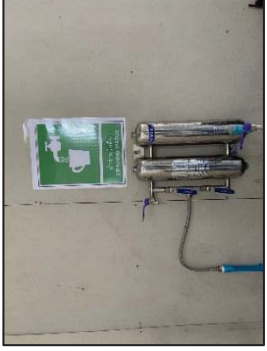
| ผลกระทบสิ่งแวดล้อม | มาตรการป้องกันและแก้ไขผลกระทบสิ่งแวดล้อม | รายละเอียดการปฏิบัติจริง | ปัญหาและแนวทางแก้ไข | การอ้างอิง |
|---|---|---|---|---|
| | 6. ดื่มและใช้น้ำที่สะอาด | - โครงการจัดเตรียมน้ำดื่มที่สะอาดให้แก่คนงานไว้อย่างเพียงพอ | - ไม่พบปัญหา | <br>รูปที่ 3.56 น้ำดื่ม |

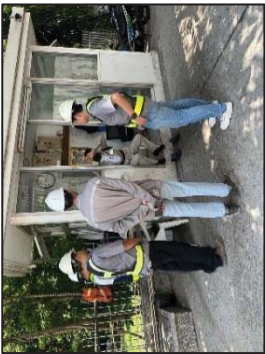
| ผลกระทบสิ่งแวดล้อม | มาตรการป้องกันและแก้ไขผลกระทบสิ่งแวดล้อม | รายละเอียดการปฏิบัติงาน | ปัญหาและแนวทางแก้ไข | การอ้างอิง |
|---|---|---|---|---|
| 1.1) ด้านสุขภาพร่างกาย<br>- อุบัติเหตุต่างๆ | 1. ก่อนที่จะทำการก่อสร้าง โครงการต้องจัดให้มีเจ้าหน้าที่จากบริษัทผู้รับเหมา เข้าไปแจ้งต่อผู้พักอาศัยที่อยู่ติดกับโครงการและให้หมายเลขโทรศัพท์ของเจ้าหน้าที่ควบคุมงานก่อสร้าง เพื่อให้ผู้พักอาศัยสามารถติดต่อโครงการได้โดยตรง ซึ่งปัจจุบัน เป็นกิจกรรมงานสถาปัตย์ และตกแต่งภายในอาคาร | - ก่อนก่อสร้างโครงการ โครงการจัดให้มีเจ้าหน้าที่จากบริษัทผู้รับเหมาเข้าพบผู้ที่อยู่ติดกับโครงการ และให้หมายเลขโทรศัพท์ของเจ้าหน้าที่ควบคุมงานก่อสร้าง เพื่อให้ผู้พักอาศัยสามารถติดต่อโครงการได้โดยตรง ซึ่งปัจจุบัน เป็นกิจกรรมงานสถาปัตย์ และตกแต่งภายในอาคาร | - ไม่พบปัญหา | <br>รูปที่ 3.4 เจ้าหน้าที่เข้าพบผู้พักอาศัยข้างเคียง |

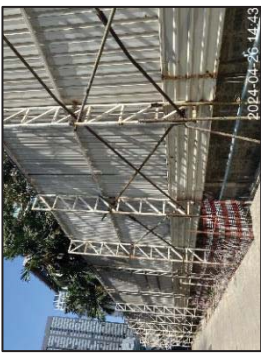
| ผลกระทบสิ่งแวดล้อม | มาตรการป้องกันและแก้ไขผลกระทบสิ่งแวดล้อม | รายละเอียดการปฏิบัติงาน | ปัญหาและแนวทางแก้ไข | การอ้างอิง |
|---|---|---|---|---|
| | 2. จัดทำรั้วทึบชั่วคราว สูง 6 เมตร โดยรอบบริเวณพื้นที่ก่อสร้าง | - โครงการจัดทำรั้วทึบชั่วคราว สูง 6 เมตร โดยรอบบริเวณพื้นที่ก่อสร้าง | - ไม่พบปัญหา | <br>รูปที่ 3.1 รั้วทึบชั่วคราว |

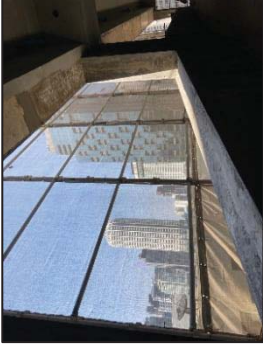
| ผลกระทบสิ่งแวดล้อม | มาตรการป้องกันและแก้ไขผลกระทบสิ่งแวดล้อม | รายละเอียดการปฏิบัติจริง | ปัญหาและแนวทางแก้ไข | การอ้างอิง |
|---|---|---|---|---|
| | 4. เมื่อย้าย Chain Link ไปแล้วต้องทำแผงตาข่ายกันรอบอาคาร โดยใช้โครงเหล็กจึงด้วยตาข่ายถี่ทุกชั้น | - โครงการดำเนินการจัดทำแผงตาข่ายกันรอบอาคาร โดยใช้โครงเหล็กจึงด้วยตาข่ายถี่ทุกชั้น | - ไม่พบปัญหา | <br>รูปที่ 3.58 โครงเหล็กกรอบอาคารปิดทับ ด้วยผ้าใบ |

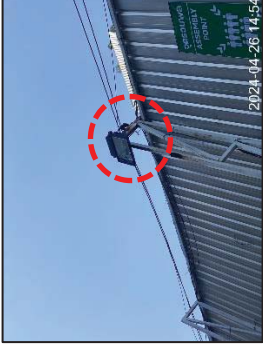
| ผลกระทบสิ่งแวดล้อม | มาตรการป้องกันและแก้ไขผลกระทบสิ่งแวดล้อม | รายละเอียดการปฏิบัติงาน | ปัญหาและแนวทางแก้ไข | การอ้างอิง |
|---|---|---|---|---|
| 1.1) ด้านสุขภาพร่างกาย<br>- อุบัติเหตุต่างๆ (ต่อ) | 8. บริเวณทางเข้า-ออกโครงการ ต้องจัดให้มีเจ้าหน้าที่รักษาความปลอดภัยดูแลการเข้า-ออก ตลอด 24 ชั่วโมง เพื่อความปลอดภัยและเตรียมความพร้อมเป็นระยะเตรียมพร้อม และติดตั้งไฟฟ้าส่องสว่างบริเวณทางเข้า-ออกโครงการให้สามารถมองเห็นรถที่เข้าและออกโครงการได้อย่างชัดเจน | - โครงการจัดให้มีเจ้าหน้าที่รักษาความปลอดภัยดูแลการเข้า-ออก ตลอด 24 ชั่วโมง เพื่อความปลอดภัยและเตรียมความพร้อมเป็นระยะเตรียมพร้อม และติดตั้งไฟฟ้าส่องสว่างบริเวณทางเข้า-ออกโครงการให้สามารถมองเห็นรถที่เข้าและออกโครงการได้อย่างชัดเจน | - ไม่พบปัญหา | <p>รูปที่ 3.41 เจ้าหน้าที่ดูแลความปลอดภัยบริเวณด้านหน้าโครงการ</p> <p>รูปที่ 3.24 ไฟส่องสว่าง</p> |

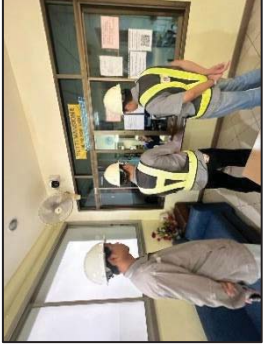
| ผลกระทบสิ่งแวดล้อม | มาตรการป้องกันและแก้ไขผลกระทบสิ่งแวดล้อม | รายละเอียดการปฏิบัติจริง | ปัญหาและแนวทางแก้ไข | การอ้างอิง |
|---|---|---|---|---|
| ความวิตกกังวล ความหวาดกลัว การนอนไม่หลับ เป็นต้น (ต่อ) | 5. จัดให้มีเจ้าหน้าที่ของโครงการเข้าพบที่ผู้อาศัยข้างเคียงพื้นที่โครงการ รวมทั้งพื้นที่บ้านพักคนงานเป็นระยะตลอดระยะเวลาการก่อสร้าง เพื่อสร้างความสัมพันธ์ที่ดีและรับทราบปัญหาจากผู้ที่อยู่ข้างเคียงโครงการโดยตรง | - โครงการมีการติดตั้งป้ายประกาศเกี่ยวกับโครงการ ระยะเวลาการก่อสร้างโครงการ และเข้าพบปะพูดคุยกับผู้พักอาศัยข้างเคียง และแจ้งกำหนดการก่อสร้างให้รับทราบ หากเกิดผลกระทบใดๆ ผู้ได้รับผลกระทบสามารถติดต่อโครงการหรือผู้รับผิดชอบโดยตรง | - ไม่พบปัญหา | <p>รูปที่ 3.4 การเข้าพบปะพูดคุยกับผู้พักอาศัยข้างเคียง</p> |

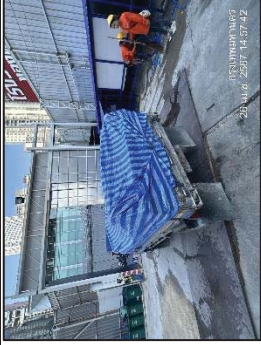
| ผลกระทบสิ่งแวดล้อม | มาตรการป้องกันและแก้ไขผลกระทบสิ่งแวดล้อม | รายละเอียดการปฏิบัติงานจริง | ปัญหาและแนวทางแก้ไข | การอ้างอิง |
|---|---|---|---|---|
| 4.3 สุนทรียภาพ (ต่อ) | 3. ใช้ผ้าใบคลุมรถบรรทุกที่ใช้ขนส่งเศษวัสดุก่อสร้างเพื่อป้องกันการรบกวนกลิ่นบนถนน | - โครงการกำหนดให้ใช้ผ้าใบคลุมรถบรรทุกที่ใช้ขนส่งเศษวัสดุก่อสร้างเพื่อป้องกันการรบกวนกลิ่นบนถนน ซึ่ง ปัจจุบันไม่มีกิจกรรมการขนส่งดินเกิดขึ้น | - ไม่พบปัญหา | รูปที่ 3.10 รถบรรทุกดินปิดคลุมผ้าใบ<br>อย่างมิดชิดขณะขนดิน เข้าออกโครงการ |

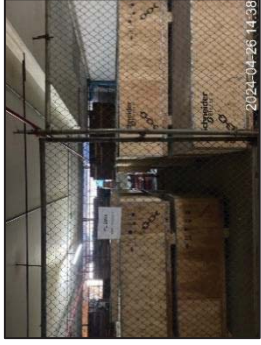
| ผลกระทบสิ่งแวดล้อม | มาตรการป้องกันและแก้ไขผลกระทบสิ่งแวดล้อม | รายละเอียดการปฏิบัติงานจริง | ปัญหาและแนวทางแก้ไข | การอ้างอิง |
|---|---|---|---|---|
| 4. จัดให้มีการวางแผนกองวัสดุในบริเวณพื้นที่ก่อสร้าง<br>โครงการโดยกองวัสดุเท่าที่จำเป็น | - | - โครงการมีแผนการวางกองเศษวัสดุในบริเวณพื้นที่ก่อสร้าง ซึ่งกำหนดให้วางวัสดุเท่าที่จำเป็นเท่านั้น | - ไม่พบปัญหา | รูปที่ 3.9 การกองวัสดุก่อสร้างในพื้นที่<br>จัดเตรียมไว้ |

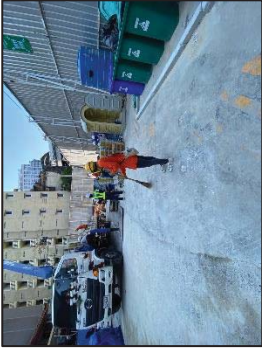
| ผลกระทบสิ่งแวดล้อม | มาตรการป้องกันและแก้ไขผลกระทบสิ่งแวดล้อม | รายละเอียดการปฏิบัติตามจริง | ปัญหาและแนวทางการแก้ไข | การอ้างอิง |
|---|---|---|---|---|
| 4.3 สุนทรียภาพ (ต่อ) | 5. จัดให้มีพนักงานกวาดเศษดิน พราย ที่ตกบริเวณถนนหน้าโครงการและพื้นที่ข้างเคียงโครงการ โดยในกรณีที่มีเศษดินเปียกตกหล่นต้องทำความสะอาดโดยใช้น้ำฉีดและกวาดพื้นที่ให้สะอาดโดยทันที | โครงการจัดให้มีพนักงานกวาดเศษดิน พราย ที่ตก บริเวณถนนหน้าโครงการและพื้นที่ข้างเคียงโครงการ โดยในกรณีที่มีเศษดินเปียกตกหล่นต้องทำความสะอาดโดยใช้น้ำฉีดและกวาดพื้นที่ให้สะอาดโดยทันที | - ไม่พบปัญหา | <br>รูปที่ 3.11 เจ้าหน้าที่ทำความสะอาดภายในพื้นที่โครงการ |

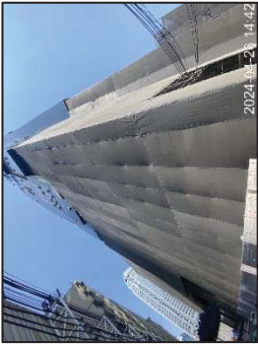
| ผลกระทบสิ่งแวดล้อม | มาตรการป้องกันและแก้ไขผลกระทบสิ่งแวดล้อม | รายละเอียดการปฏิบัติตามจริง | ปัญหาและแนวทางการแก้ไข | การอ้างอิง |
|---|---|---|---|---|
| | 6. เมื่อสร้างอาคารขึ้นไปสูงมากกว่า 2 ชั้น ให้ติดตั้งمانดักฝุ่นเพื่อป้องกันปัญหามลพิษทางอากาศระหว่างก่อสร้าง | โครงการจัดให้มีผ้าใบคลุมโดยรอบอาคาร เพื่อป้องกันเศษวัสดุตกหล่น และป้องกันฝุ่นละออง | - ไม่พบปัญหา | <br>รูปที่ 3.7 Mesh Sheet รอบพื้นที่อาคาร |
