## บทที่ 2

### ผลการปฏิบัติตามมาตรการป้องกันและแก้ไขผลกระทบสิ่งแวดล้อม

โครงการ เอลิมนิจ บาย อารีญา สุขุมวิท 53 (ส่วนขยาย) ของบริษัท อารีญา พร็อพเพอร์ตี้ จำกัด (มหาชน) ตั้งอยู่เลขที่ 186 ซอยสุขุมวิท 53 แขวงคลองตันเหนือ เขตวัฒนา กรุงเทพมหานคร ซึ่งโครงการเป็นประเภทอาคารอยู่อาศัยรวม ประกอบด้วยอาคารชุดพักอาศัยความสูง 8 ชั้น จำนวน 2 อาคาร (อาคาร A และอาคาร B) โดยอาคาร A มีชั้นใต้ดิน 2 ชั้น และอาคาร B มีชั้นใต้ดิน 2 ชั้น พร้อมสิ่งอำนวยความสะดวก มีจำนวนห้องชุดรวมทั้งสิ้น 125 ห้อง (ห้องชุดพักอาศัยจำนวน 123 ห้อง และห้องชุดเพื่อการพาณิชย์ จำนวน 2 ห้อง) และระบบจอดรถอัตโนมัติ จำนวนพื้นที่จอดรถทั้งหมด 128 คัน โดยมีขนาดพื้นที่โครงการทั้งหมด 1-1-72.5 ไร่ หรือ 2,290 ตารางเมตร จัดเป็นการพัฒนาโครงการที่เข้าข่ายต้องศึกษาและจัดทำรายงานการประเมินผลกระทบสิ่งแวดล้อมเพื่อประกอบการขออนุญาตก่อสร้างโครงการตามประกาศกฎกระทรวงทรัพยากรธรรมชาติและสิ่งแวดล้อม เรื่อง กำหนดประเภทและขนาดโครงการหรือกิจการที่ต้องรายงานการประเมินผลกระทบสิ่งแวดล้อมและหลักเกณฑ์วิธีการ ระเบียบปฏิบัติ และแนวทางการจัดทำรายงานการประเมินผลกระทบสิ่งแวดล้อม ซึ่งกำหนดให้อาคารอยู่อาศัยรวมตามกฎหมายว่าด้วยการควบคุมอาคารที่มีห้องพัก 80 ห้องขึ้นไป หรือมีพื้นที่ใช้สอยตั้งแต่ 4,000 ตารางเมตรขึ้นไป ต้องจัดทำรายงานการประเมินผลกระทบสิ่งแวดล้อมเสนอต่อสำนัก

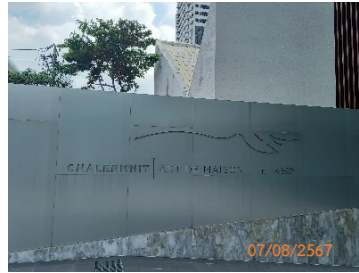
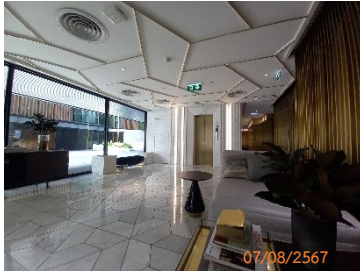
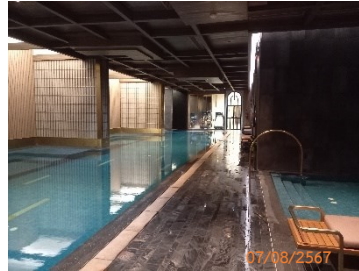
ภาพที่ 2.2-1 สภาพแวดล้อมรอบโครงการ

4. ประชาสัมพันธ์ให้ผู้พักอาศัยติดตั้งม่านบังตาหรือวัสดุกันแสงเพื่อลดผลกระทบด้านความเป็นส่วนตัว	✓ - โครงการจัดให้มีการติดตั้งม่านบังสายตาภายในห้องชุดพักอาศัย และวัสดุบังสายตาบริเวณพื้นที่สันหนากการส่วนกลางของโครงการเพื่อความเป็นส่วนตัวของผู้พักอาศัยภายในโครงการ	ภาพที่ 2.2-1 ภาพที่ 2.2-4	-

ลักษณะอาคาร

พื้นที่ส่วนกลาง

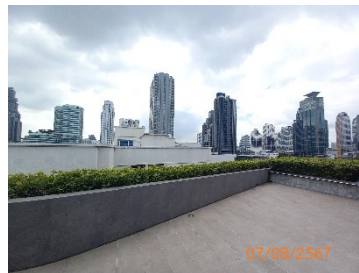
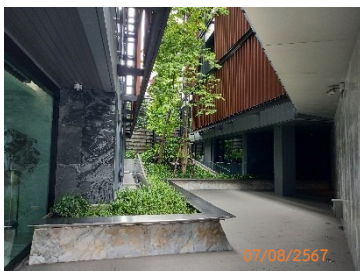
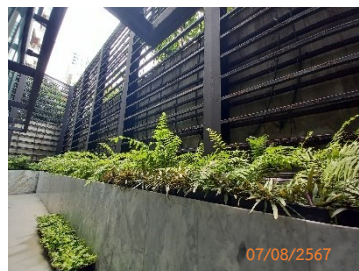
ภาพที่ 2.2-2 พื้นที่สีเขียว

4.7 ด้านความเป็นส่วนตัวของผู้พักอาศัย (ต่อ)	3. จัดให้มีรั้วถาวรโดยรอบเขตที่ดินโครงการ และปลูกไม้ยืนต้นบริเวณแนวเขตที่ดินของโครงการเพื่อเป็นแนวป้องกันผลกระทบด้านทัศนียภาพและความเป็นส่วนตัวต่อพื้นที่มีเขตที่ดินติดต่อกับโครงการ	✓ - โครงการจัดให้มีพื้นที่สีเขียวภายในโครงการ โดยจัดให้มีการปลูกไม้ยืนต้น ไม้พุ่ม และพืชคลุมดิน บริเวณชั้นล่างของอาคาร บนอาคาร A (ริมระเบียงบริเวณชั้นสันหนากการ) และตามแนวรั้วโดยรอบโครงการ ทั้งนี้ ปัจจุบันทางโครงการอยู่ระหว่างการปรับปรุงสวนแนวตั้ง (Green wall) บริเวณแนวรั้วรอบโครงการ	ภาพที่ 2.2-2 เอกสารแนบ 3	-

พื้นที่สีเขียวบนอาคาร

พื้นที่สีเขียวชั้นล่าง

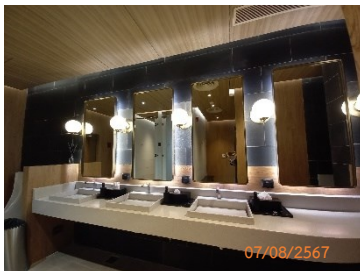
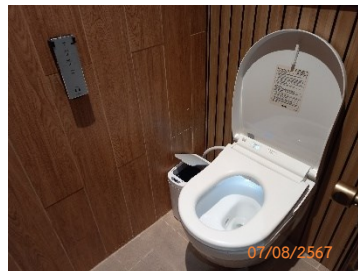
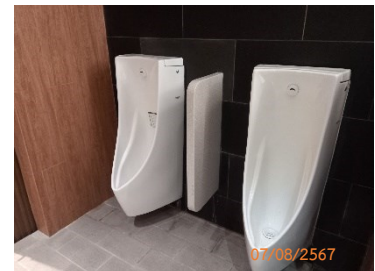
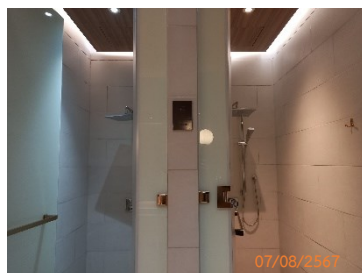
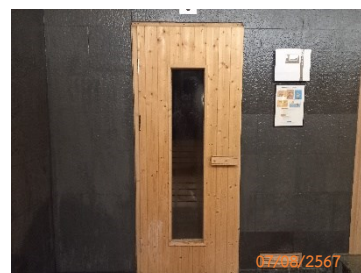
ภาพที่ 2.2-7 สุขภัณฑ์ที่ใช้ภายในโครงการ

อ่างล้างมือ

โถสุขภัณฑ์

ห้องอาบน้ำ

ห้องซาวน่า

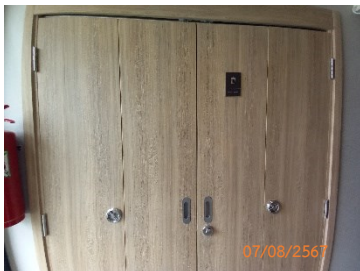
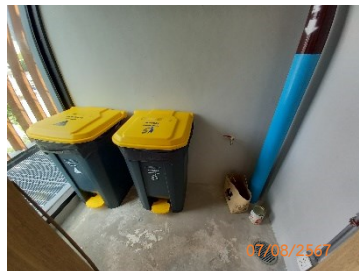
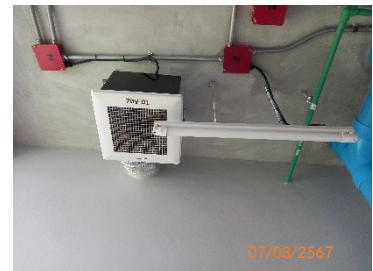
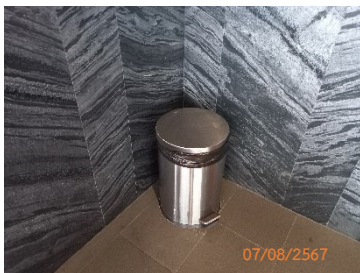
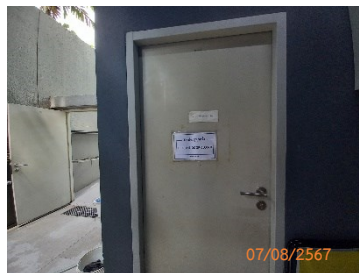
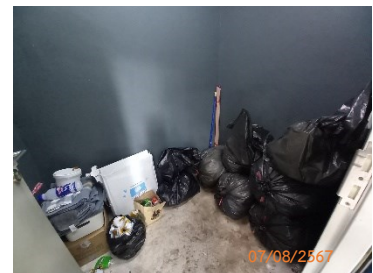
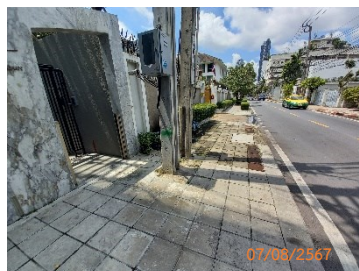
ภาพที่ 2.2-9 การจัดการมูลฝอย

3.4 การจัดการมูลฝอย (ต่อ)	<ul style="list-style-type: none"> <li>- มูลฝอยทั่วไป (มูลฝอยที่ไม่สามารถนำกลับมาใช้ได้อีก) เช่น เศษกระดาษ เศษผง รวบรวมใส่ถุงดำมัดปากถุงให้แน่นติดป้ายบอกประเภทมูลฝอย วางไว้ในห้องพักมูลฝอยทั่วไป เพื่อให้รถเก็บขนมูลฝอยของสำนักงานเขตวัฒนามารับไปกำจัดต่อไป</li> <li>- มูลฝอยที่สามารถนำกลับมาใช้ประโยชน์ได้ (มูลฝอยรีไซเคิล) เช่น แก้ว กระดาษ พลาสติก และ โลหะต่าง ๆ จัดให้พนักงานคัดแยกใส่ถุงใสสำหรับมูลฝอยรีไซเคิลเพื่อให้ร้านรับซื้อของเก่ามาเก็บขนต่อไป</li> <li>- มูลฝอยอันตราย (Hazardous waste) ที่เกิดขึ้น อาทิ เช่น หลอดไฟ ถ่านไฟฉาย แบตเตอรี่ ขวดยา กระป๋องยาฆ่าแมลง ยาเสื่อมคุณภาพ บรรจุภัณฑ์สารเคมีต่าง ๆ เป็นต้น ทั้งนี้โครงการจะจัดให้มีถังมูลฝอยอันตรายขนาด 200 ลิตร ตั้งไว้ในส่วนพักมูลฝอยอันตราย ซึ่งจะมีตัวอักษรพิมพ์อยู่ข้างถังว่า “ถังมูลฝอยอันตราย” โดยภายในถังจะรองด้วยถุงพลาสติกสีส้ม ซึ่งเป็นถุงสำหรับใส่มูลฝอยอันตรายและมีตัวอักษรพิมพ์อยู่ข้างถังว่า “มูลฝอยอันตราย” เพื่อให้เขตวัฒนามารับไปกำจัดพร้อมมูลฝอยทั่วไป</li> </ul>

ห้องพักมูลฝอยประจำชั้น

ถังมูลฝอยบริเวณพื้นที่ส่วนกลาง

ห้องพักมูลฝอยรวม

พื้นที่จอดรถเก็บขนมูลฝอย

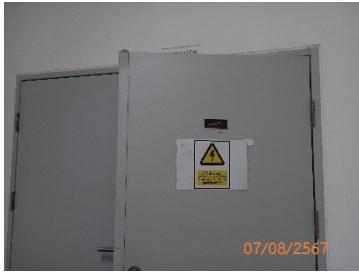
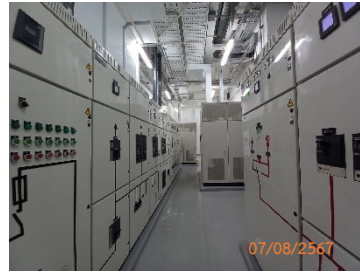
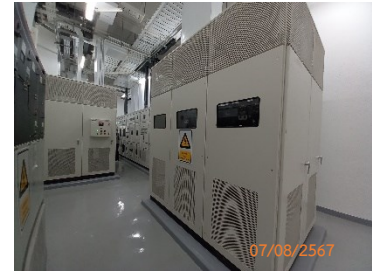
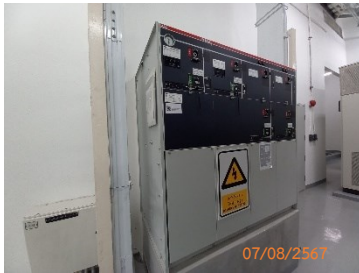
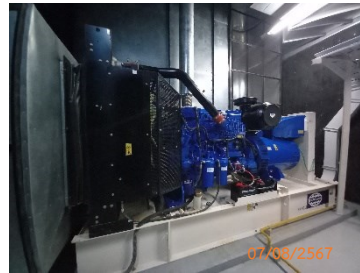
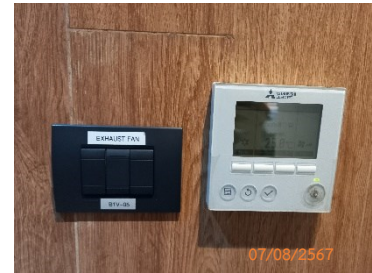
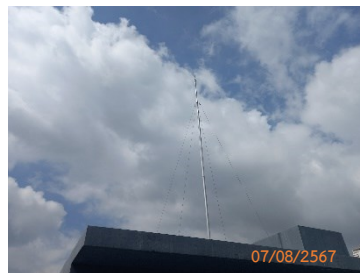
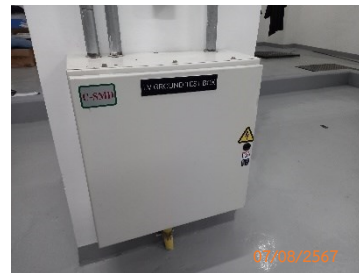
## ภาพที่ 2.2-10 ระบบไฟฟ้า

ป้ายระวังอันตรายจากไฟฟ้าแรงสูง

MDB Room

Ring Main Unit

Generator Room

สวิตช์ควบคุมไฟฟ้าและเครื่องปรับอากาศ

ระบบสายล่อฟ้า

ระบบสายดิน

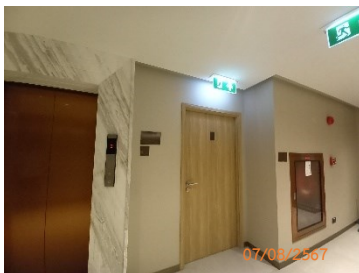
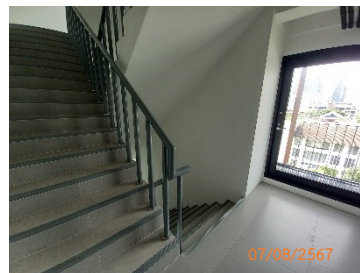
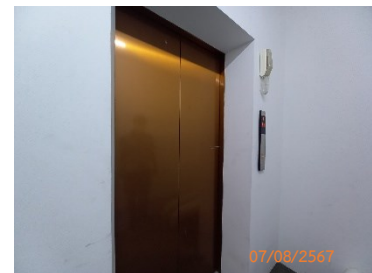
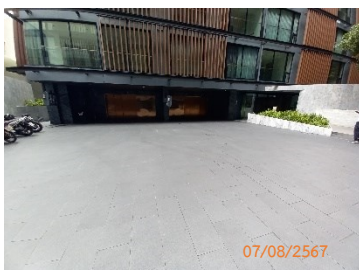
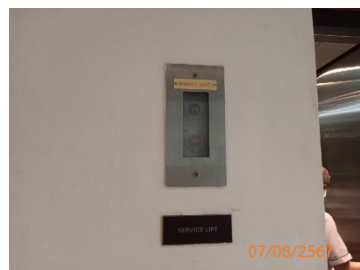
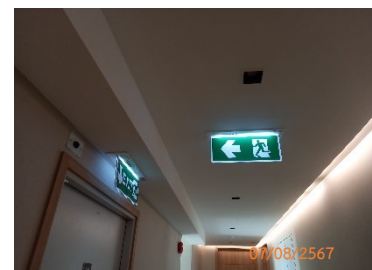
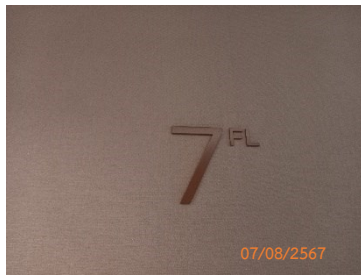
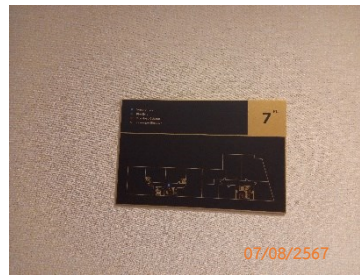
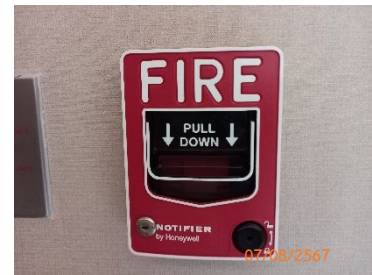
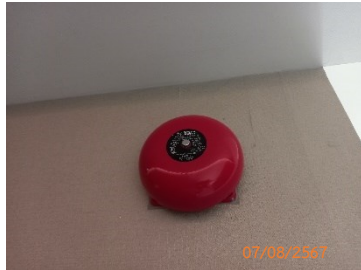
## ภาพที่ 2.2-11 ระบบป้องกันและเตือนอัคคีภัย

ประตูหนีไฟ

บันไดหนีไฟ

Fireman's Lift

พื้นที่จุดรวมพล

Fireman's Switch Lift

ป้ายบอกทางหนีไฟ

ป้ายบอกเลขชั้น

แผนผังแสดงเส้นทางหนีไฟ

Fire Alarm Manual Station

Alarm Bell
