รายงานผลการปฏิบัติตามมาตรการป้องกันและแก้ไขผลกระทบสิ่งแวดล้อม
และมาตรการติดตามตรวจสอบคุณภาพสิ่งแวดล้อม
โครงการโรงแรมสตาร์ 2 (ระยะดำเนินการ)
(เดิมชื่อ โรงแรมสตาร์และพลาซ่า)
ตั้งอยู่ที่ศูนย์การค้าระยอง เทศบาลนครระยอง อำเภอเมืองระยอง จังหวัดระยอง
บริษัท ระยองสตาร์ จำกัด
เลขที่ 109 ซอยศูนย์การค้าสาย 4 ถนนสุขุมวิท ตำบลท่าประดู่
อำเภอเมืองระยอง จังหวัดระยอง 21000
เดือนมกราคม – มิถุนายน 2567

รายงานผลการปฏิบัติตามมาตรการป้องกันและแก้ไขผลกระทบสิ่งแวดล้อม
และมาตรการติดตามตรวจสอบผลกระทบสิ่งแวดล้อม

1. ชื่อโครงการ โรงแรมสตาร์ 2

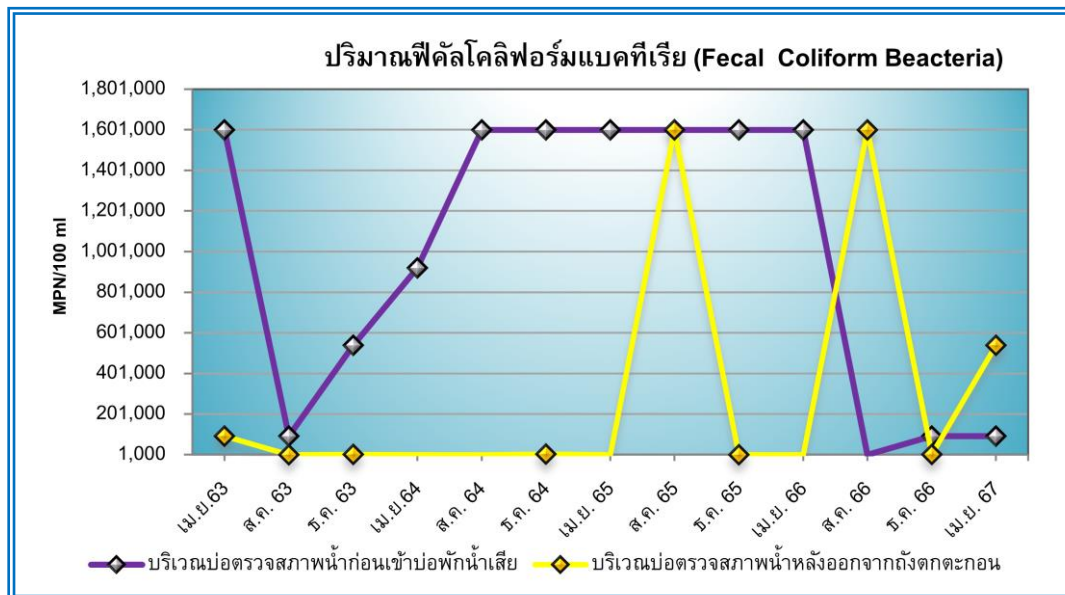
รูปที่ 4.3-6 กราฟเปรียบเทียบผลการวิเคราะห์ปริมาณฟีคัลโคลิฟอร์มแบคทีเรีย
โครงการโรงแรมสตาร์ 2 (ระยะดำเนินการ)
ระหว่างเดือนเมษายน 2563 – เมษายน 2567
