การปฏิบัติตามมาตรการป้องกันและแก้ไขผลกระทบสิ่งแวดล้อม

### การติดตามการปฏิบัติตามมาตรการป้องกันและแก้ไขผลกระทบสิ่งแวดล้อม

จากการลงพื้นที่ตรวจสอบการปฏิบัติตามมาตรการป้องกันและแก้ไขผลกระทบสิ่งแวดล้อมระยะดำเนินการโครงการ The Centro วัชรพล เมื่อวันที่ 29 พฤษภาคม 2567 ที่ผ่านมาสามารถสรุปผลการปฏิบัติตามมาตรการได้ดังรายละเอียดในตารางที่ 2.2-1 โดยมีรายละเอียดดังนี้

ตารางที่ 2.2-1 สรุปผลการปฏิบัติตามมาตรการป้องกันและแก้ไขผลกระทบสิ่งแวดล้อม โครงการ The Centro วัชรพล (ระยะดำเนินการ)

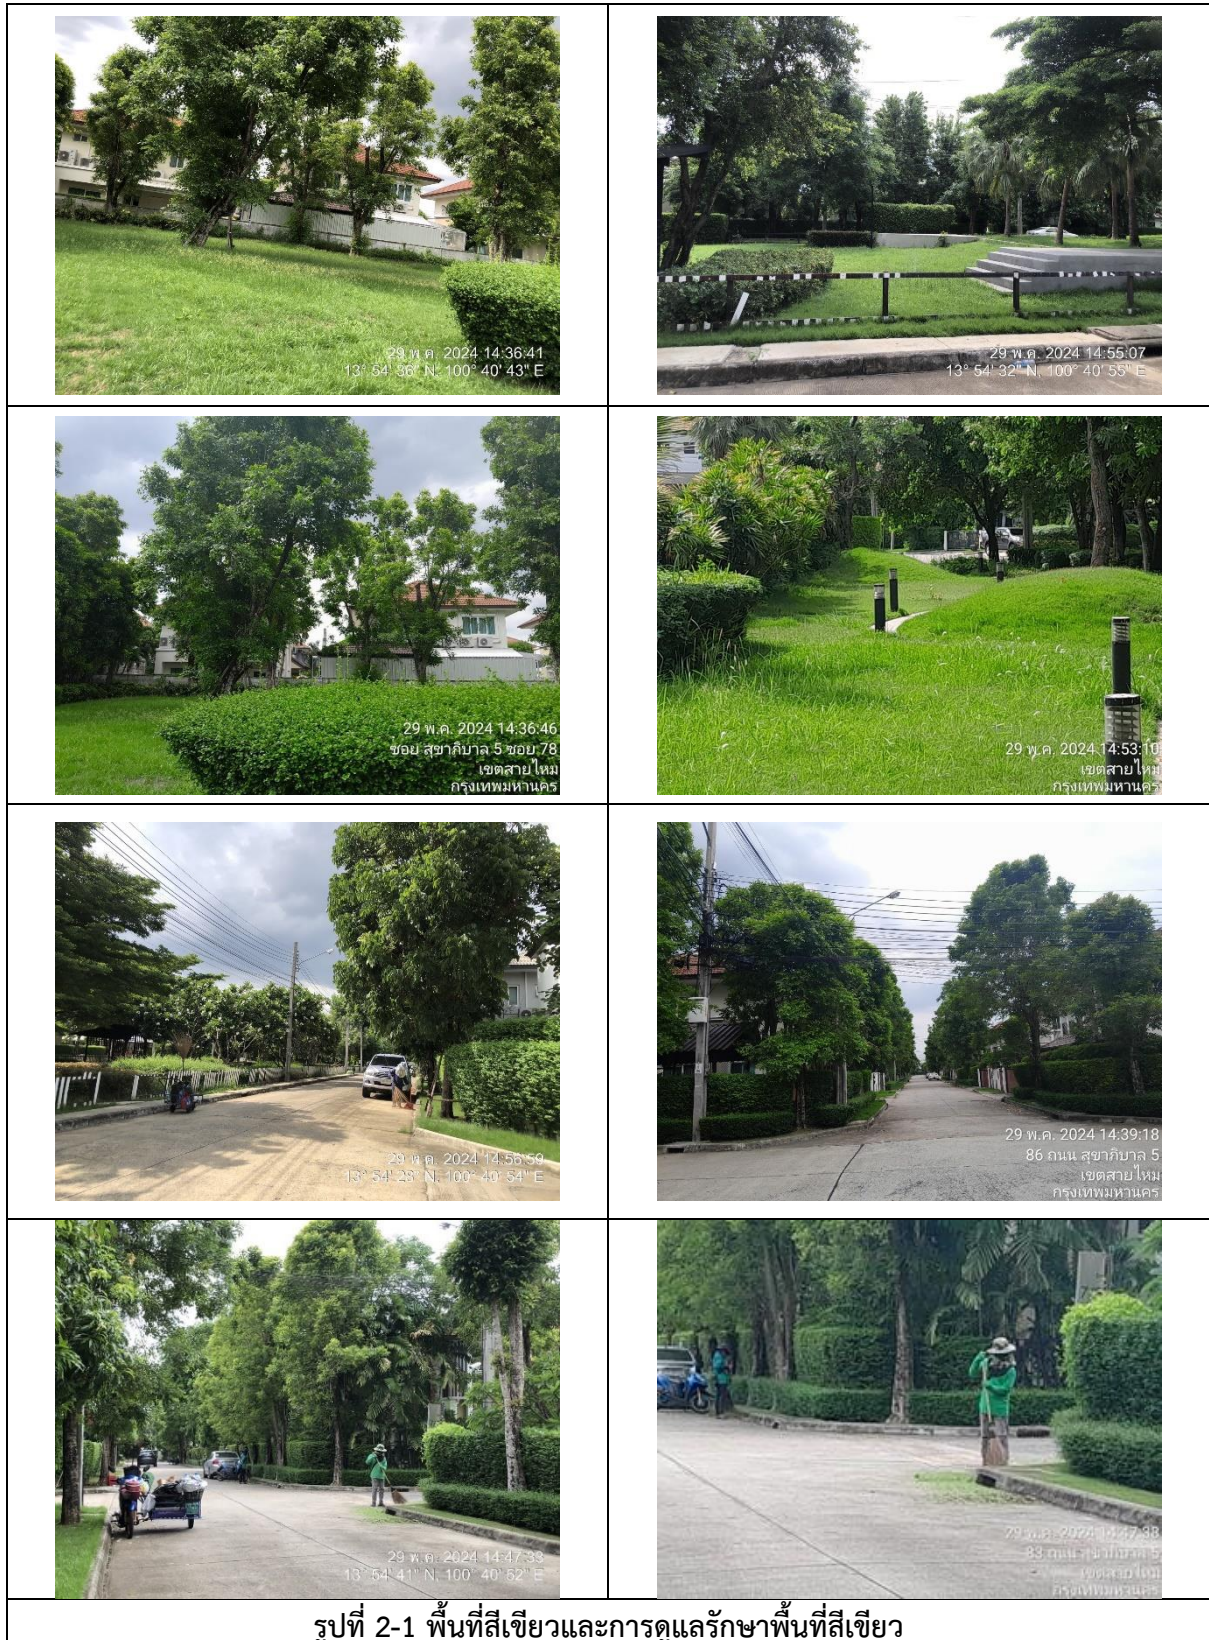
1.4 สภาพทางธรณีวิทยา	ไม่มีมาตรการ	-	-	-
1.5 ทรัพยากรดิน	- โครงการมีการจัดแปลงที่ดินสำหรับ สวนสาธารณะสวนหย่อมและพื้นที่ สีเขียวภายในโครงการเพื่อปลูกต้นไม้ และหญ้าคลุมดิน	✓ จากการสำรวจพื้นที่เมื่อวันที่ 29 พฤษภาคม 2567 พบว่า โครงการจัดให้มีพื้นที่สีเขียว โดยรอบพื้นที่โครงการ โดยปลูกไม้ยืน ต้น ไม้พุ่ม และมีการจัดสวนหย่อม พร้อม ทั้งให้มีเจ้าหน้าที่คอยดูแล รักษาพื้นที่สีเขียว เป็นประจำ อย่างสม่ำเสมอ	-	รูปที่ 2-1 พื้นที่สีเขียวและ การดูแลรักษาพื้นที่สีเขียว

ผลกระทบสิ่งแวดล้อม	มาตรการป้องกันและแก้ไขผลกระทบสิ่งแวดล้อม	รายละเอียดการปฏิบัติงาน ✓ ปฏิบัติสอดคล้องตามมาตรการฯ X ไม่ปฏิบัติตามมาตรการฯ O มีการปฏิบัติตามมาตรการอื่นทดแทน มาตรการที่เสนอไว้	ปัญหา อุปสรรค และการแก้ไข	หลักฐานอ้างอิง
4.4 คุณภาพและการ ท่องเที่ยว	- จัดให้มีพื้นที่สีเขียวภายในโครงการ เพื่อไม่ให้เกิดผลกระทบด้านลบต่อ ทัศนียภาพของพื้นที่โครงการและ บริเวณโดยรอบพื้นที่โครงการโดยจัด พื้นที่สวนสาธารณะรวม 1,561.4 ตารางวา (6,245.6 ตารางเมตร) คิดเป็นร้อยละ 5.55 ของพื้นที่จัด จำหน่าย (28,149 ตารางวา)	✓ จากการสำรวจพื้นที่เมื่อวันที่ 29 พฤษภาคม 2567 โครงการจัดให้มีพื้นที่สีเขียวโดยรอบ พื้นที่โครงการ มีการจัดสวนหย่อม พร้อมจัด ให้มีเจ้าหน้าที่คอยดูแล รักษาพื้นที่สีเขียวให้ เจริญเติบโตได้ดีและสวยงามเป็นประจำ อย่างสม่ำเสมอ	-	รูปที่ 2-1 พื้นที่สีเขียว และการดูแลรักษาพื้นที่ สีเขียว

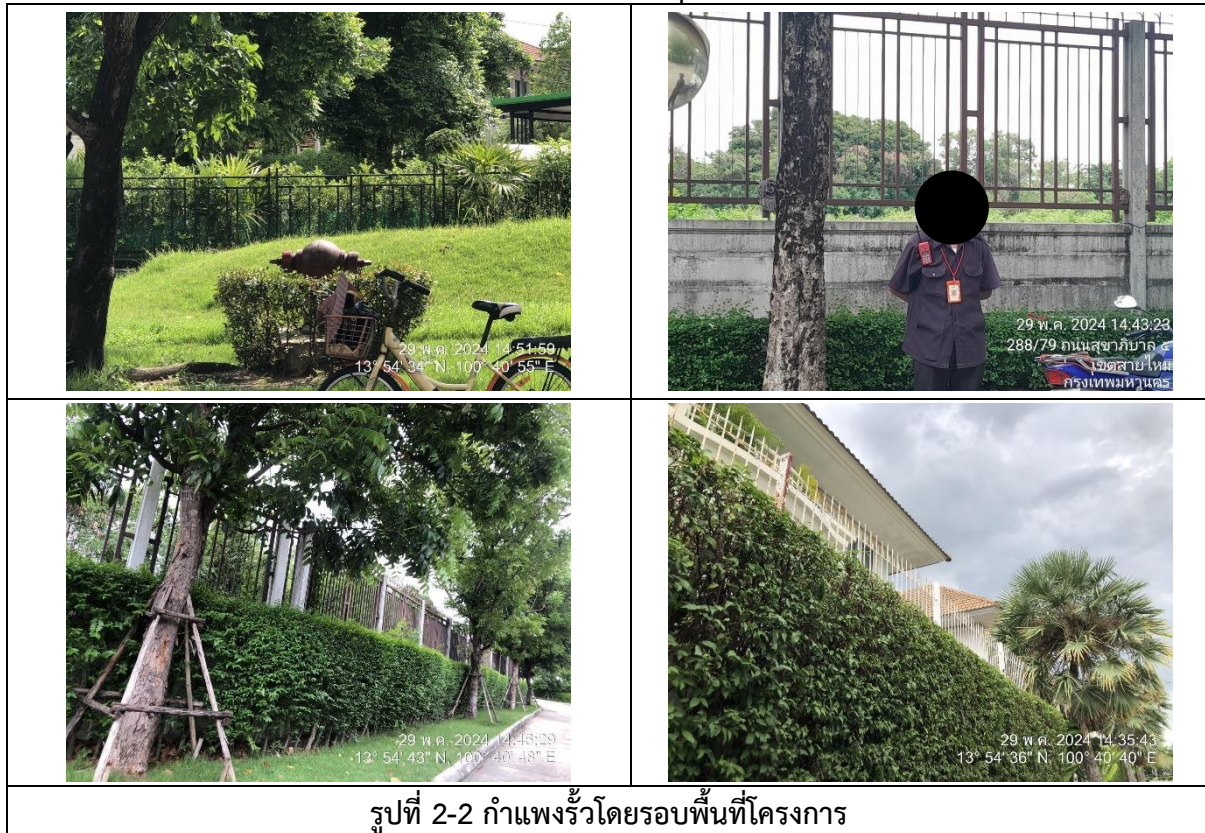
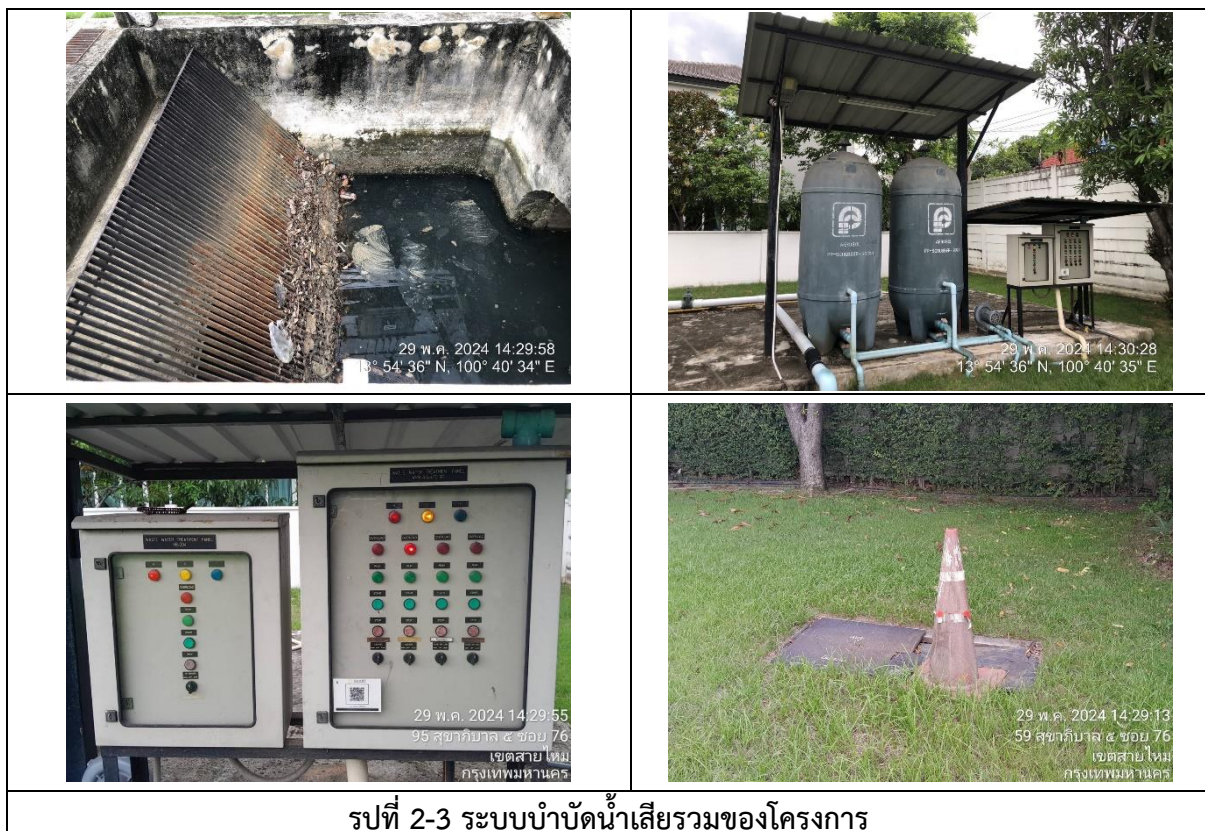
- สร้างรั้วล้อมรอบพื้นที่โดยรอบโครงการเพื่อป้องกันไม่ให้เกิดการชะล้างพังทลายของดินหรือชะพาตะกอนดินสู่พื้นที่รอบข้างโครงการ	✓ จากการสำรวจพื้นที่เมื่อวันที่ 29 พฤษภาคม 2567 พบว่า โครงการมีกำแพงรั้วคอนกรีตล้อมรอบโครงการ เพื่อป้องกันการพังทลายของดินและการชะพาตะกอนดินสู่พื้นที่รอบข้างโครงการ	-	รูปที่ 2-2 กำแพงรั้วโดยรอบพื้นที่โครงการ

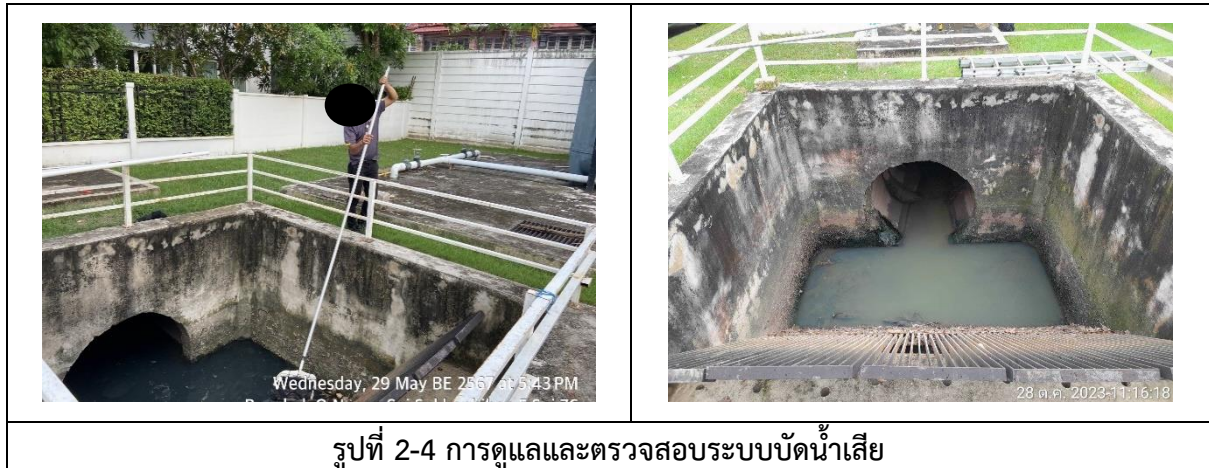
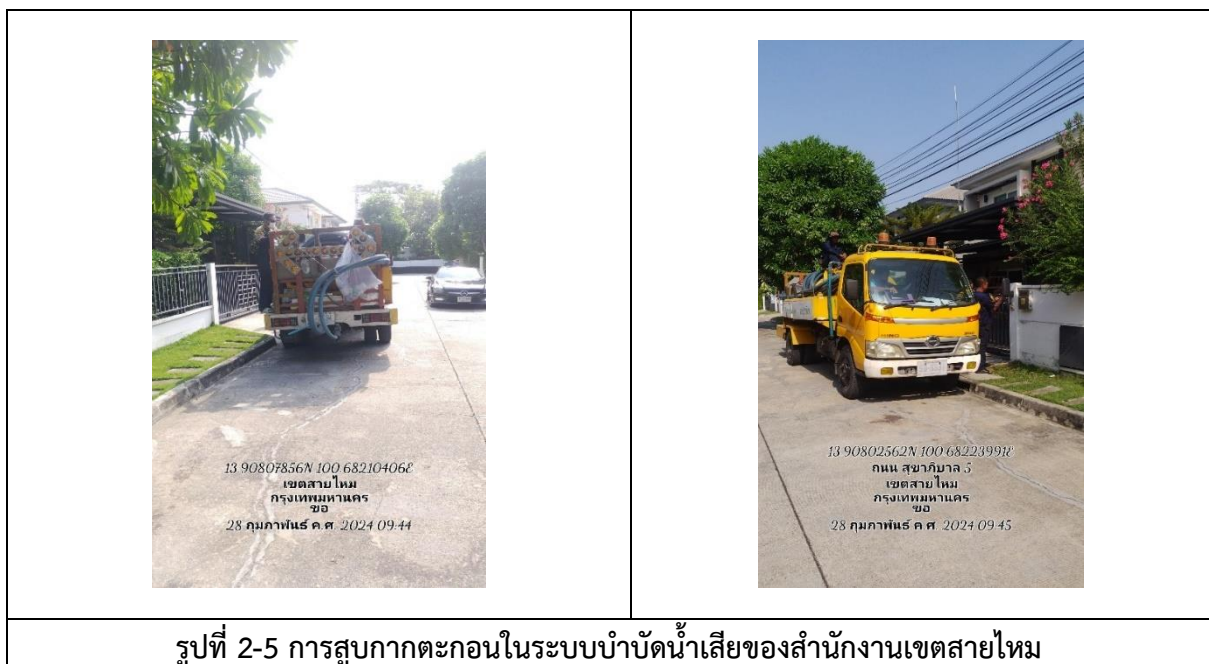
- ตรวจสอบการทำงานของระบบบำบัดน้ำเสียของโครงการทั้งระบบ บำบัดน้ำเสียขั้นต้น และระบบบำบัดน้ำเสียรวมส่วนกลาง ให้มีประสิทธิภาพดีอยู่เสมอ และทำการสูบกากตะกอนในระบบบำบัดน้ำเสียไปกำจัดตามความถี่ที่เหมาะสมตามที่ผู้ออกแบบระบบบำบัดน้ำเสียที่ทางโครงการเลือกใช้ได้ระบุไว้	✓ จากการสำรวจพื้นที่เมื่อวันที่ 29 พฤษภาคม 2567 และทวนสอบเอกสารภาพถ่ายพบว่าโครงการจัดให้มีเจ้าหน้าที่คอยตรวจสอบประสิทธิภาพการทำงานของระบบบำบัดและประสานงานให้สำนักงานเขตสายไหมเข้ามาสูบกากตะกอนในระบบบำบัดน้ำเสีย เป็นประจำอย่างสม่ำเสมอ	-	<b>รูปที่ 2-4</b> การดูแลและตรวจสอบระบบบำบัดน้ำเสีย <b>รูปที่ 2-5</b> การสูบกากตะกอนในระบบบำบัดน้ำเสียของสำนักงานเขตสายไหม
