# รายงานผลการปฏิบัติตามมาตรการป้องกันและแก้ไขผลกระทบสิ่งแวดล้อม และมาตรการติดตามตรวจสอบผลกระทบสิ่งแวดล้อม

ชื่อโครงการ                      โครงการอาคารชุดพักอาศัย แชนเชอริล พาร์ค ฮาบิแทท  
(Natural Park Habitat)

ที่ตั้งโครงการ                      ซอยหัวควนใต้ ตำบลกมลา อำเภอกะทู้ จังหวัดภูเก็ต

ประจำเดือนมกราคม-มิถุนายน 2567 (ระยะดำเนินการ)

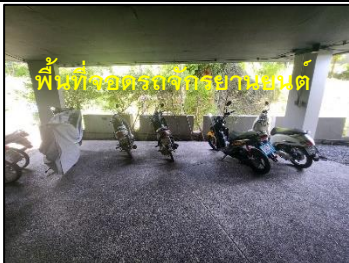
| ลำดับ<br>ที่ | เงื่อนไขตามมาตรการ | ผลการปฏิบัติตามมาตรการ | ปัญหาและอุปสรรคที่ไม่สามารถปฏิบัติตามมาตรการ และแนวทางแก้ไข | รูป/เอกสารอ้างอิง |
|---|---|---|---|---|
| | ของรถในโครงการ และบริเวณทางเข้า-ออกโครงการ | | ไม่ให้มีสิ่งกีดขวางทางจราจรอยู่เสมอ และทางโครงการได้กำหนดพื้นที่จอดรถยนต์และจักรยานยนต์อย่างชัดเจน ผู้พักอาศัยภายในโครงการอยู่ร่วมกันอย่างเป็นระบบการไม่พบป้ายเตือนต่างๆ ภายในโครงการจึงไม่ได้ส่งผลกระทบต่อผู้พักอาศัยในโครงการแต่อย่างใด | |
