# รายงานผลการปฏิบัติตามมาตรการป้องกันและแก้ไขผลกระทบสิ่งแวดล้อม และมาตรการติดตามตรวจสอบผลกระทบสิ่งแวดล้อม

ชื่อโครงการ                      โรงแรม พูลรดา บูทีค ไฮเทล

ประจำเดือนมกราคม-กรกฎาคม 2567 (ระยะดำเนินการ)

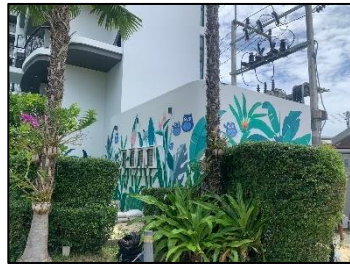
| ลำดับ<br>ที่ | เงื่อนไขตามมาตรการ | ผลการปฏิบัติตามมาตรการ | ปัญหาและอุปสรรคที่ไม่สามารถปฏิบัติ<br>ตามมาตรการ และแนวทางแก้ไข | รูป/เอกสารอ้างอิง |
|---|---|---|---|---|
| 1. | ปรับปรุงพื้นที่โครงการและบริเวณ<br>ข้างเคียง ให้มีความกลมกลืนและ<br>ใกล้เคียงกับสภาพภูมิประเทศเดิมให้<br>มากที่สุด | - ในช่วงก่อสร้าง ทางโครงการไม่ได้มีการ<br>ปรับพื้นที่ให้ต่างไปจากเดิมมากนัก รวมทั้ง<br>ภายหลังจากการเปิดดำเนินโครงการ ได้<br>ออกแบบให้มีพื้นที่สีเขียวครอบคลุมพื้นที่<br>โครงการ ทำให้เกิดการเปลี่ยนแปลงของ<br>พื้นที่น้อย | - | |

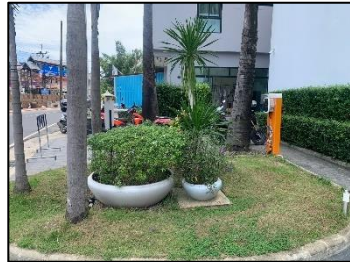
| ลำดับ<br>ที่ | เงื่อนไขตามมาตรการ | ผลการปฏิบัติตามมาตรการ | ปัญหาและอุปสรรคที่ไม่สามารถปฏิบัติ<br>ตามมาตรการ และแนวทางแก้ไข | รูป/เอกสารอ้างอิง |
|---|---|---|---|---|
| 2. | ปลูกไม้ดอก ไม้ประดับ ในบริเวณพื้นที่<br>ว่างในโครงการและหมั่นบำรุงดูแล<br>รักษาอยู่เสมอ | - โครงการได้ทำการปลูกไม้ดอก ไม้พุ่ม และ<br>ไม้ประดับ ครอบคลุมบริเวณพื้นที่โครงการ<br>ทั้งนี้ รวมถึงสวนสาธารณะ และพื้นที่ว่าง<br>ภายในโครงการ และจัดให้มีเจ้าหน้าที่หมั่น<br>บำรุงดูแลรักษาอยู่เสมอ | - | <br>พื้นที่สีเขียวโครงการ |

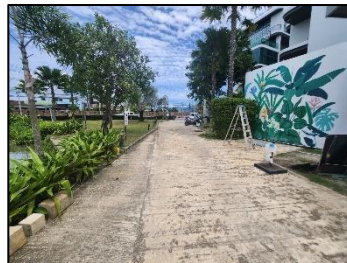
| ลำดับ<br>ที่ | เงื่อนไขตามมาตรการ | ผลการปฏิบัติตามมาตรการ | ปัญหาและอุปสรรคที่ไม่สามารถปฏิบัติ<br>ตามมาตรการ และแนวทางแก้ไข | รูป/เอกสารอ้างอิง |
|---|---|---|---|---|
| 3. | ดูแลพื้นที่โครงการให้อยู่ในสภาพดีอยู่เสมอ หากพบว่าเป็นหลุมหรือแอ่งน้ำขัง ต้องมีการซ่อมแซมทันที เนื่องจากอาจเกิดการชะล้างพังทลายเป็นหลุมใหญ่ได้ | - โครงการได้จัดให้มีเจ้าหน้าที่ดูแล และตรวจสอบสภาพพื้นที่โครงการอยู่เสมอ หากพบว่าพื้นที่เป็นหลุมหรือแอ่งน้ำขัง จะดำเนินการซ่อมแซมทันที เพื่อป้องกันการเกิดอุบัติเหตุหรือปัญหาต่อไปในภายภาคหน้า | - | |

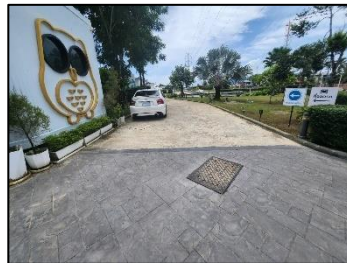
| ลำดับ<br>ที่ | เงื่อนไขตามมาตรการ | ผลการปฏิบัติตามมาตรการ | ปัญหาและอุปสรรคที่ไม่สามารถปฏิบัติ<br>ตามมาตรการ และแนวทางแก้ไข | รูป/เอกสารอ้างอิง |
|---|---|---|---|---|
| 4. | ในพื้นที่ที่ไม่มีการก่อสร้างอาคาร จะต้องเทพื้นหน้าดินด้วยซีเมนต์หรือปลูกหญ้าคลุมไว้ | - ในพื้นที่ที่ไม่มีการก่อสร้างอาคาร โครงการได้เทพื้นหน้าดินด้วยซีเมนต์ และในบางพื้นที่ได้ปลูกหญ้าคลุมไว้ | - | <br>พื้นที่เทพื้นหน้าดิน |

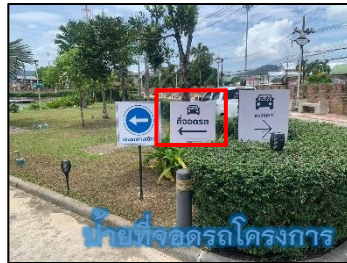
| ลำดับ<br>ที่ | เงื่อนไขตามมาตรการ | ผลการปฏิบัติตามมาตรการ | ปัญหาและอุปสรรคที่ไม่สามารถปฏิบัติ<br>ตามมาตรการ และแนวทางแก้ไข | รูป/เอกสารอ้างอิง |
|---|---|---|---|---|
| 5. | เจ้าหน้าที่ของโครงการ ต้องดูแลการจราจรให้จอดเฉพาะในจุดที่จัดให้จอดเท่านั้น | - โครงการได้จัดให้มีที่จอดรถสำหรับโครงการ มีป้ายจุดจอดรถ และจัดให้มีเจ้าหน้าที่ดูแลคอยดูแลรักษาความปลอดภัยอยู่เสมอ | - | <br>ป้ายที่จอดรถโครงการ |

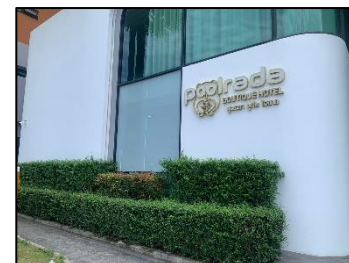
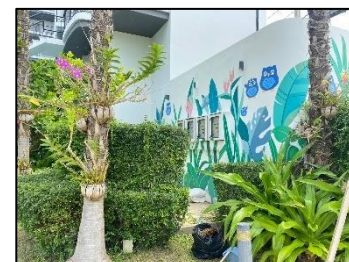
| ลำดับ<br>ที่ | เงื่อนไขตามมาตรการ | ผลการปฏิบัติตามมาตรการ | ปัญหาและอุปสรรคที่ไม่สามารถปฏิบัติ<br>ตามมาตรการ และแนวทางแก้ไข | รูป/เอกสารอ้างอิง |
|---|---|---|---|---|
| 1. | หลังการก่อสร้างหรือปรับพื้นที่แล้ว<br>เสร็จ ต้องปลูกไม้ดอก ไม้ประดับใน<br>โครงการ เพื่อให้เกิดความร่มรื่น และ<br>ช่วยในการยึดเกาะหน้าดิน | - ปัจจุบันโครงการได้ทำการปลูกไม้ดอก ไม้<br>พุ่ม และไม้ประดับ ครอบคลุมบริเวณพื้นที่<br>โครงการ ทั้งนี้ พื้นที่สีเขียว และพื้นที่ว่าง<br>ภายในโครงการ จัดให้มีเจ้าหน้าที่หมั่นบำรุง<br>ดูแลรักษาอยู่เสมอ และในส่วนพื้นที่ด้านหน้า<br>อาคาร โครงการได้จัดให้มีการปลูกหญ้า<br>คลุมดินในพื้นที่ว่างไว้เช่นกัน | - | <p>พื้นที่สีเขียวโครงการ</p> |

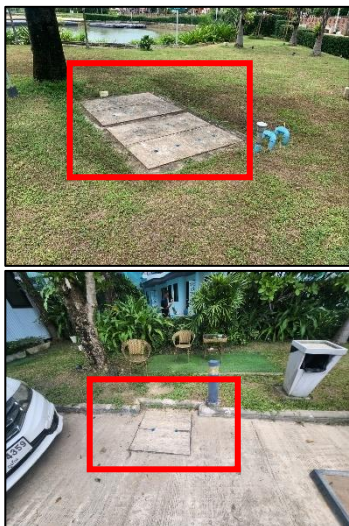
| ลำดับ<br>ที่ | เงื่อนไขตามมาตรการ | ผลการปฏิบัติตามมาตรการ | ปัญหาและอุปสรรคที่ไม่สามารถปฏิบัติ<br>ตามมาตรการ และแนวทางแก้ไข | รูป/เอกสารอ้างอิง |
|---|---|---|---|---|
| 2. | ดูแลการระบายน้ำในพื้นที่โครงการให้มี<br>ประสิทธิภาพอยู่เสมอ เพื่อป้องกันดิน<br>พังทลาย | - โครงการได้จัดให้มีเจ้าหน้าที่ดูแลระบบท่อ<br>ระบายน้ำ รวมทั้งซ่อมแซมระบบท่อระบาย<br>น้ำ หากมีการชำรุดเสียหายอยู่เสมอ | - | <p>ระบบระบายน้ำ</p> |

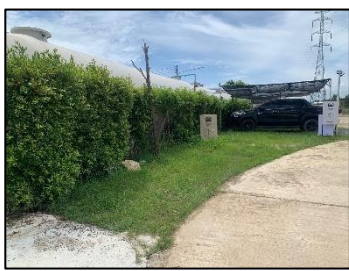
| ลำดับ<br>ที่ | เงื่อนไขตามมาตรการ | ผลการปฏิบัติตามมาตรการ | ปัญหาและอุปสรรคที่ไม่สามารถปฏิบัติ<br>ตามมาตรการ และแนวทางแก้ไข | รูป/เอกสารอ้างอิง |
|---|---|---|---|---|
| 1. | ปลูกไม้ดอกไม้ประดับในโครงการ<br>เพื่อให้เกิดความร่มรื่นและช่วยในการ<br>ระบายอากาศ | - โครงการได้จัดให้มีสวนสาธารณะพื้นที่สี<br>เขียวทั้งในอาคารและรอบพื้นที่โครงการ รวม<br>ไปถึงการปลูกหญ้าคลุมดินในพื้นที่ว่าง เพื่อ<br>ความร่มรื่นและช่วยในการระบายอากาศใน<br>โครงการ ทั้งนี้ จะช่วยดูดซับมลสารที่เกิด<br>จากยานพาหนะที่เข้ามาในพื้นที่โครงการได้ | - | |

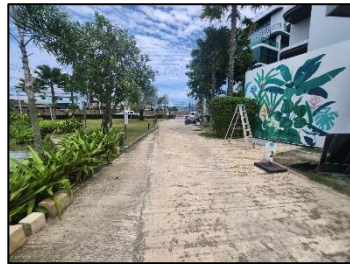
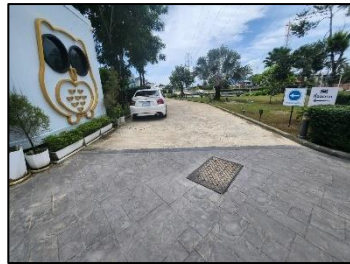
| ลำดับ<br>ที่ | เงื่อนไขตามมาตรการ | ผลการปฏิบัติตามมาตรการ | ปัญหาและอุปสรรคที่ไม่สามารถปฏิบัติ<br>ตามมาตรการ และแนวทางแก้ไข | รูป/เอกสารอ้างอิง |
|---|---|---|---|---|
| 4. | ดูแลทำความสะอาดพื้นที่โครงการให้<br>สะอาดอยู่เสมอ เพื่อไม่ให้มีฝุ่นฟุ้ง<br>กระจาย | - โครงการจัดให้มีเจ้าหน้าที่คอยดูแล ทำ<br>ความสะอาดพื้นที่โครงการ ให้สะอาดอยู่<br>เสมอ ทั้งนี้ หากถนนที่เกี่ยวข้องกับ<br>การจราจรเกิดชำรุด เสียหายหรือสกปรก<br>โดยตรงจากโครงการ โครงการจะดำเนินการ<br>ซ่อมแซมและดูแลทำความสะอาดพื้นที่ | | <br> |

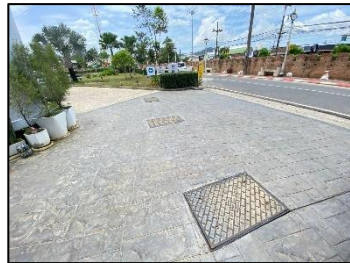
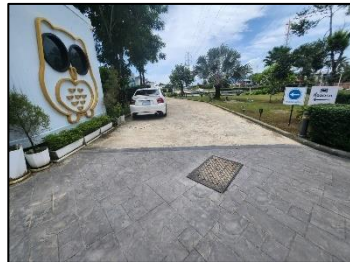
| ลำดับ<br>ที่ | เงื่อนไขตามมาตรการ | ผลการปฏิบัติตามมาตรการ | ปัญหาและอุปสรรคที่ไม่สามารถปฏิบัติตามมาตรการ และแนวทางแก้ไข | รูป/เอกสารอ้างอิง |
|---|---|---|---|---|
| 2. | ตรวจสอบดูแลสภาพของถนนที่เข้าสู่พื้นที่โครงการมิให้เกิดการชำรุด | - โครงการจัดให้มีเจ้าหน้าที่คอยดูแล ทำความสะอาดพื้นที่โครงการ ให้สะอาดอยู่เสมอ ทั้งนี้ หากถนนที่เกี่ยวข้องกับการจราจรเกิดชำรุด เสียหายหรือสกปรกโดยตรงจากโครงการ โครงการจะดำเนินการซ่อมแซมและดูแลทำความสะอาดทันที | - | |

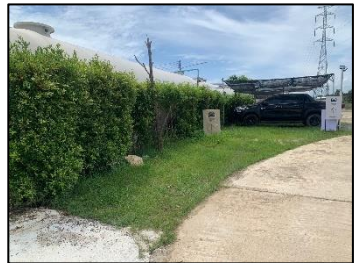
| ลำดับ<br>ที่ | เงื่อนไขตามมาตรการ | ผลการปฏิบัติตามมาตรการ | ปัญหาและอุปสรรคที่ไม่สามารถปฏิบัติตามมาตรการ และแนวทางแก้ไข | รูป/เอกสารอ้างอิง |
|---|---|---|---|---|
| 1. | หมั่นบำรุง ดูแลรักษาพื้นที่สีเขียวและต้นไม้ในโครงการให้อยู่ในสภาพสมบูรณ์อยู่เสมอ | - โครงการได้ทำการปลูกไม้ดอก ไม้พุ่ม และไม้ประดับ ครอบคลุมบริเวณพื้นที่โครงการ ทั้งนี้ รวมถึงสวนสาธารณะ และพื้นที่ว่างภายในโครงการ และจัดให้มีเจ้าหน้าที่หมั่นบำรุงดูแลรักษาอยู่เสมอ | - | |

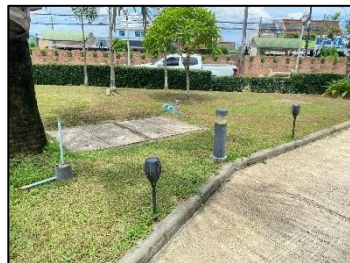
| ลำดับ<br>ที่ | เงื่อนไขตามมาตรการ | ผลการปฏิบัติตามมาตรการ | ปัญหาและอุปสรรคที่ไม่สามารถปฏิบัติ<br>ตามมาตรการ และแนวทางแก้ไข | รูป/เอกสารอ้างอิง |
|---|---|---|---|---|
| 3. | ดูแลระบบสาธารณูปโภคต่างๆ ของ<br>โครงการให้อยู่ในสภาพดีอยู่เสมอ เพื่อ<br>ป้องกันการส่งผลกระทบต่อพืชพรรณที่<br>ปลูกไว้ในโครงการ | - โครงการได้จัดให้มีพนักงานดูแลระบบ<br>สาธารณูปโภคต่างๆ ของโครงการให้อยู่ใน<br>สภาพดีอยู่เสมอ โดยมีให้ส่งผลกระทบต่อพืช<br>พรรณที่ปลูกไว้ในโครงการ | - | |

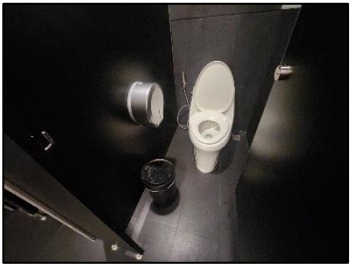
| ลำดับ<br>ที่ | เงื่อนไขตามมาตรการ | ผลการปฏิบัติตามมาตรการ | ปัญหาและอุปสรรคที่ไม่สามารถปฏิบัติตาม<br>มาตรการ และแนวทางแก้ไข | รูป/เอกสารอ้างอิง |
|---|---|---|---|---|
| 4. | ตรวจสอบดูแลเครื่องสุขภัณฑ์ต่างๆ ให้<br>มีสภาพดีอยู่เสมอ หากชำรุดต้องซ่อม<br>แซมทันที | - โครงการได้จัดให้มีพนักงานตรวจสอบดูแล<br>เครื่องสุขภัณฑ์ต่างๆ ให้มีสภาพดีอยู่เสมอ<br>และหากพบว่า มีการชำรุดจะทำการซ่อม<br>แซมทันที | - | |

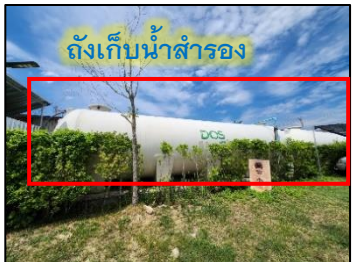
| ลำดับ<br>ที่ | เงื่อนไขตามมาตรการ | ผลการปฏิบัติตามมาตรการ | ปัญหาและอุปสรรคที่ไม่สามารถปฏิบัติ<br>ตามมาตรการ และแนวทางแก้ไข | รูป/เอกสารอ้างอิง |
|---|---|---|---|---|
| 5. | ดูแลประสิทธิภาพการทำงานของเครื่อง<br>สูบน้ำให้ทำงานได้เต็มที่ | - โครงการได้จัดให้มีพนักงานดูแลถังเก็บน้ำ<br>ให้มีสภาพดีไม่รั่วซึม พร้อมทั้งบำรุงรักษา<br>เครื่องสูบน้ำ ระบบท่อส่วนจ่ายน้ำ ให้อยู่ใน<br>สภาพดีอยู่เสมอ | - | |

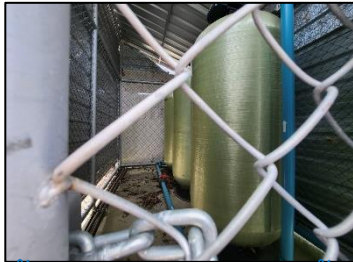
| ลำดับ<br>ที่ | เงื่อนไขตามมาตรการ | ผลการปฏิบัติตามมาตรการ | ปัญหาและอุปสรรคที่ไม่สามารถปฏิบัติ<br>ตามมาตรการ และแนวทางแก้ไข | รูป/เอกสารอ้างอิง |
|---|---|---|---|---|
| 6. | จัดให้มีถังเก็บน้ำสำรองสำหรับใช้ใน<br>โครงการ ให้เพียงพอต่อความต้องการ<br>อย่างน้อย 2 วันขึ้นไป | - โครงการใช้น้ำบาดาล ที่ผ่านการกรองก่อน<br>จะนำน้ำนั้นไปใช้อุปโภค บริโภค และจัดให้มี<br>ถังเก็บน้ำสำรองขนาดใหญ่ ทำให้มีปริมาณ<br>น้ำเพียงพอ และมีคุณภาพดี | - | <p>ถังระบบปรับปรุงคุณภาพน้ำ</p> |

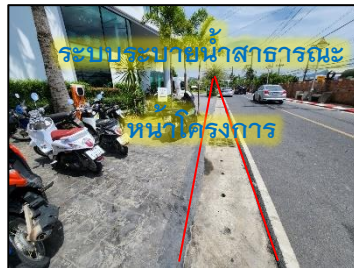
| ลำดับ<br>ที่ | เงื่อนไขตามมาตรการ | ผลการปฏิบัติตามมาตรการ | ปัญหาและอุปสรรคที่ไม่สามารถปฏิบัติตามมาตรการ และแนวทางแก้ไข | รูป/เอกสารอ้างอิง |
|---|---|---|---|---|
| 5. | จัดให้มีท่อระบายน้ำ เพื่อระบายน้ำจากรางระบายน้ำฝน (Gutter) ลงสู่บ่อหน่วงน้ำของโครงการ ก่อนจะสูบน้ำออกต่อไป | - โครงการได้วางระบบท่อระบายน้ำฝนแยกกับระบบท่อระบายน้ำทิ้ง โดยน้ำฝนที่ตกภายในโครงการ จะถูกรวบรวมลงสู่บ่อหน่วงน้ำ ก่อนจะค่อยทยอยระบายลงสู่ระบบระบายน้ำสาธารณะริมถนน ซอยนบนาถดักต่อไป | - | |

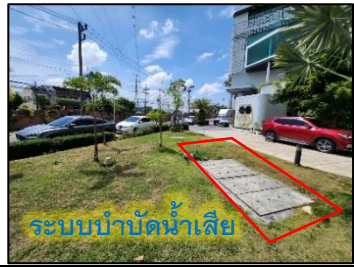
| ลำดับ<br>ที่ | เงื่อนไขตามมาตรการ | ผลการปฏิบัติตามมาตรการ | ปัญหาและอุปสรรคที่ไม่สามารถปฏิบัติตามมาตรการ และแนวทางแก้ไข | รูป/เอกสารอ้างอิง |
|---|---|---|---|---|
| 1. | น้ำเสียจากกิจกรรมต่างๆ ภายในโครงการ ต้องผ่านระบบบำบัดน้ำเสียทุกขั้นตอน ก่อนระบายลงสู่ท่อระบายน้ำสาธารณะ | - น้ำเสียที่เกิดขึ้นภายในโครงการทั้งหมดจะถูกรวบรวมเข้าสู่ระบบบำบัดน้ำเสียโครงการ และทำการบำบัดก่อนจะระบายลงสู่ระบบระบายน้ำสาธารณะริมถนน ซอยนบนาถดักต่อไป | - | |

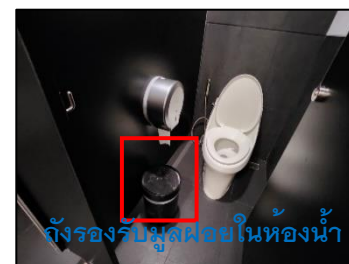
| ลำดับ<br>ที่ | เงื่อนไขตามมาตรการ | ผลการปฏิบัติตามมาตรการ | ปัญหาและอุปสรรคที่ไม่สามารถปฏิบัติ<br>ตามมาตรการ และแนวทางแก้ไข | รูป/เอกสารอ้างอิง |
|---|---|---|---|---|
| 3. | ต้องทำความสะอาดถังรองรับมูลฝอย<br>อย่างสม่ำเสมอ และตรวจสอบดูแล<br>สภาพของถังรองรับมูลฝอยบริเวณ<br>ต่างๆ ของโครงการให้มีสภาพที่ดีอยู่<br>เสมอ | - โครงการได้จัดให้มีพนักงานทำความสะอาด<br>สะอาดถังรองรับมูลฝอยอย่างสม่ำเสมอ และ<br>ตรวจสอบดูแลสภาพของถังรองรับมูลฝอย<br>บริเวณต่างๆ ของโครงการให้มีสภาพที่ดีอยู่<br>เสมอ ทั้งนี้ หากพบว่าถังมูลฝอยใดชำรุด<br>จะรีบดำเนินการเปลี่ยนถังมูลฝอยใหม่ทันที | - | |

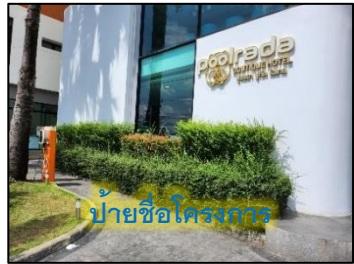
| ลำดับ<br>ที่ | เงื่อนไขตามมาตรการ | ผลการปฏิบัติตามมาตรการ | ปัญหาและอุปสรรคที่ไม่สามารถปฏิบัติตามมาตรการ และแนวทางแก้ไข | รูป/เอกสารอ้างอิง |
|---|---|---|---|---|
| 1. | จัดให้มีป้ายชื่อโครงการ ป้ายแสดงทางเข้า-ออก ป้ายแสดงพื้นที่จอดรถทิศทางการจราจร เพื่อให้ผู้ที่เข้ามาในโครงการสามารถเห็นได้ และมีความเข้าใจตรงกัน | - ทางโครงการได้จัดให้มีป้ายชื่อโครงการ ป้ายแสดงทางเข้า-ออก ป้ายแสดงพื้นที่จอดรถทิศทางการจราจร และสามารถมองเห็นได้อย่างชัดเจน | - | |

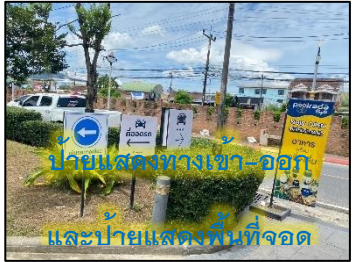
| ลำดับ<br>ที่ | เงื่อนไขตามมาตรการ | ผลการปฏิบัติตามมาตรการ | ปัญหาและอุปสรรคที่ไม่สามารถปฏิบัติตามมาตรการ และแนวทางแก้ไข | รูป/เอกสารอ้างอิง |
|---|---|---|---|---|
| 2. | ดูแลสภาพพื้นที่จอดรถและทางเข้า<br>ไม่ให้มีสิ่งกีดขวางทางจราจร และมี<br>สภาพดีอยู่เสมอ | - โครงการจัดให้มีเจ้าหน้าที่คอยอำนวยความสะดวก และดูแลสภาพพื้นที่จอดรถ<br>ทางเข้าไม่ให้มีสิ่งกีดขวางทางจราจร และมี<br>สภาพดีอยู่เสมอ | - | <p>ป้ายบอกทางเข้า-ออก<br/>และป้ายแสดงพื้นที่จอด</p> |

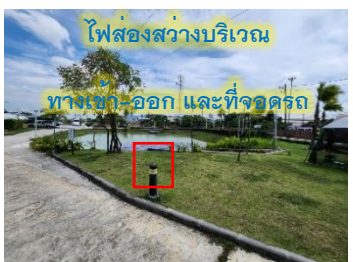
| ลำดับ<br>ที่ | เงื่อนไขตามมาตรการ | ผลการปฏิบัติตามมาตรการ | ปัญหาและอุปสรรคที่ไม่สามารถปฏิบัติตามมาตรการ และแนวทางแก้ไข | รูป/เอกสารอ้างอิง |
|---|---|---|---|---|
| 4. | เวลากลางคืน บริเวณทางเข้า-ออก<br>และที่จอดรถ ต้องมีไฟส่องสว่างอยู่<br>ตลอดเวลา | - ทางโครงการได้จัดให้มีไฟส่องสว่างบริเวณ<br>ทางเข้า-ออก และที่จอดรถ เมื่อถึงเวลาพลบ<br>ค่ำโครงการจะทำการเปิดไฟส่องสว่างนั้น<br>ทันที | - | <p>ไฟส่องสว่างบริเวณ<br/>ทางเข้า-ออก และที่จอดรถ</p> |

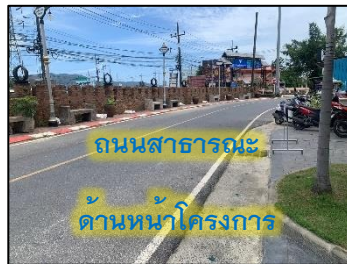
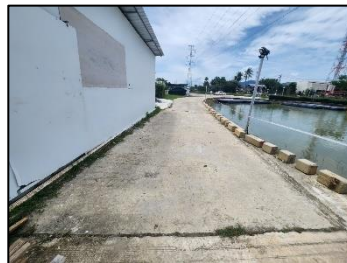
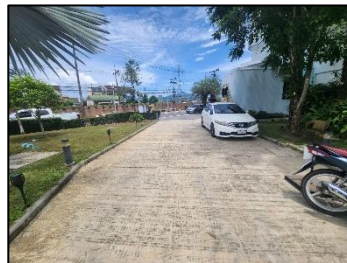
| ลำดับ<br>ที่ | เงื่อนไขตามมาตรการ | ผลการปฏิบัติตามมาตรการ | ปัญหาและอุปสรรคที่ไม่สามารถปฏิบัติตามมาตรการ และแนวทางแก้ไข | รูป/เอกสารอ้างอิง |
|---|---|---|---|---|
| 6. | ห้ามประกอบกิจกรรมใดๆ รวมทั้งการก่อสร้างในบริเวณทางเข้า-ออกโครงการเพื่อความสะดวกและปลอดภัยของผู้ใช้ถนน | - โครงการได้มีการจัดการไม่ให้เกิดการประกอบกิจกรรมใดๆ ที่ขวางการจราจรในบริเวณทางเข้า-ออก | - | <p>ถนนสาธารณะ<br/>ด้านหน้าโครงการ</p> <p>สภาพพื้นที่ถนนภายใน</p> |

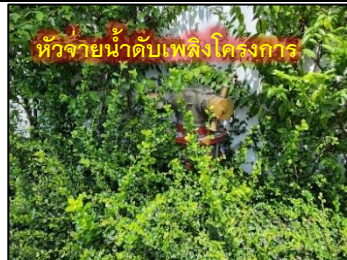
| ลำดับ<br>ที่ | เงื่อนไขตามมาตรการ | ผลการปฏิบัติตามมาตรการ | ปัญหาและอุปสรรคที่ไม่สามารถปฏิบัติตาม<br>มาตรการ และแนวทางแก้ไข | รูป/เอกสารอ้างอิง |
|---|---|---|---|---|
| 1. | ตรวจสอบและดูแลระบบการป้องกัน<br>อัคคีภัยต่างๆ ภายในโครงการให้มี<br>สภาพพร้อมจะใช้งานอยู่เสมอ อย่าง<br>น้อยเดือนละ 1 ครั้งและซ่อมแซมทันที<br>เมื่อเกิดการชำรุด | - โครงการมีการติดตั้งหัวจ่ายน้ำดับเพลิง<br>ตามที่ได้ออกแบบไว้และการติดตั้งต้องเป็นไป<br>ตามมาตรฐานของการประปาส่วนภูมิภาค<br>จังหวัดภูเก็ต | - | |

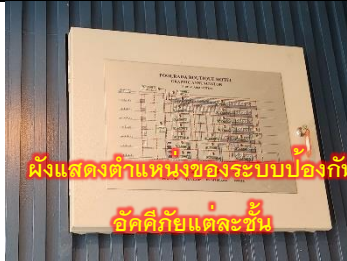
| ลำดับ<br>ที่ | เงื่อนไขตามมาตรการ | ผลการปฏิบัติตามมาตรการ | ปัญหาและอุปสรรคที่ไม่สามารถปฏิบัติตาม<br>มาตรการ และแนวทางแก้ไข | รูป/เอกสารอ้างอิง |
|---|---|---|---|---|
| 2. | แสดงป้ายตำแหน่งของระบบป้องกัน<br>อัคคีภัยภายในโครงการให้เห็นได้อย่าง<br>ชัดเจน | - โครงการได้จัดทำผังแสดงตำแหน่งของ<br>ระบบป้องกันอัคคีภัยแต่ละชั้นไว้ โดยผัง<br>ดังกล่าวจัดตั้งอยู่บริเวณส่วนต้อนรับของ<br>โครงการ เมื่อเกิดเหตุฉุกเฉินผังจะแสดง<br>ตำแหน่งเกิดเหตุให้เจ้าหน้าที่ทราบโดยเหตุ<br>ทันที | - | |

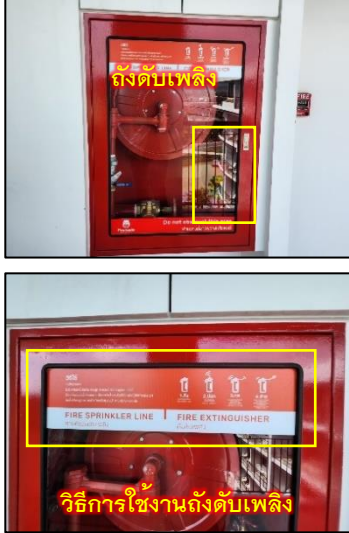
| ลำดับ<br>ที่ | เงื่อนไขตามมาตรการ | ผลการปฏิบัติตามมาตรการ | ปัญหาและอุปสรรคที่ไม่สามารถปฏิบัติตาม<br>มาตรการ และแนวทางแก้ไข | รูป/เอกสารอ้างอิง |
|---|---|---|---|---|
| 5. | ถังดับเพลิง ส่วนที่สูงที่สุดต้องมีความ<br>สูงจากระดับพื้นไม่เกิน 1.50 เมตร | - โครงการได้ทำการติดตั้งถังดับเพลิง ทาง<br>จากระดับพื้น ประมาณ 1.50 เมตร ตามที่<br>กฎหมายกำหนด | - | |

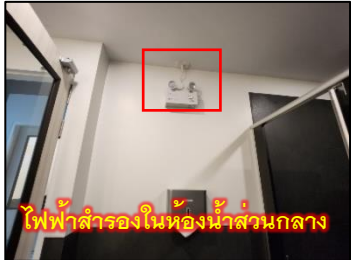
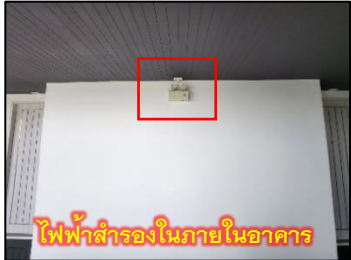
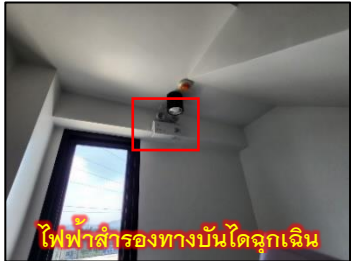
| ลำดับ<br>ที่ | เงื่อนไขตามมาตรการ | ผลการปฏิบัติตามมาตรการ | ปัญหาและอุปสรรคที่ไม่สามารถปฏิบัติตาม<br>มาตรการ และแนวทางแก้ไข | รูป/เอกสารอ้างอิง |
|---|---|---|---|---|
| 9. | ระบบจ่ายพลังงานไฟฟ้าสำรองต้องแยกอิสระจากระบบอื่น ๆ เพราะเมื่อเกิดเพลิงไหม้ ไฟฟ้าสำรองจะส่งไปยังระบบต่างๆ ที่จำเป็นสำหรับการดับเพลิงและการหนีไฟได้นานกว่า 2 ชม. | - โครงการมีระบบจ่ายพลังงานไฟฟ้าสำรองสำหรับการฉุกเฉินทุกชั้นในโครงการ และมีระบบแยกอิสระจากระบบอื่น ๆ ซึ่งจะสามารถทำงานได้โดยอัตโนมัติ เมื่อระบบจ่ายไฟฟ้าปกติหยุดทำงาน | - | <p>ไฟฟ้าสำรองในห้องนำส่วนกลาง</p> <p>ไฟฟ้าสำรองในภายในอาคาร</p> <p>ไฟฟ้าสำรองทางบันไดฉุกเฉิน</p> |

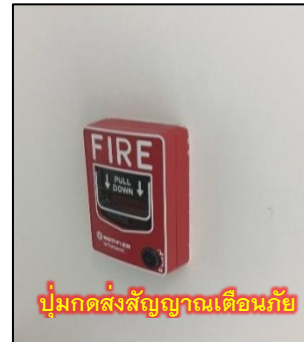
| ลำดับ<br>ที่ | เงื่อนไขตามมาตรการ | ผลการปฏิบัติตามมาตรการ | ปัญหาและอุปสรรคที่ไม่สามารถปฏิบัติ<br>ตามมาตรการ และแนวทางแก้ไข | รูป/เอกสารอ้างอิง |
|---|---|---|---|---|
| 11. | ปุ่มกดส่งสัญญาณเตือนภัย จะต้อง<br>เขียนวิธีการกดให้ชัดเจน สั้น และ<br>กะทัดรัด | - ปุ่มกดส่งสัญญาณเตือนภัยทุกตำแหน่งใน<br>โครงการ ได้ระบุวิธีการกดอย่างชัดเจน สั้น<br>และกระชับ ทุกตำแหน่ง | - | <p>ปุ่มกดส่งสัญญาณเตือนภัย</p> <p>ปุ่มกดส่งสัญญาณเตือนภัย</p> |

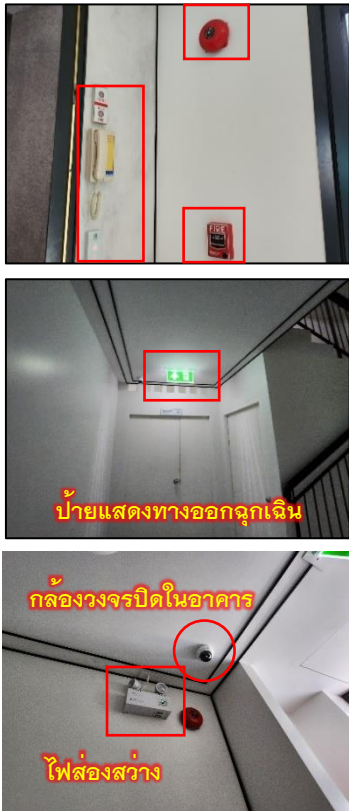
| ลำดับ<br>ที่ | เงื่อนไขตามมาตรการ | ผลการปฏิบัติตามมาตรการ | ปัญหาและอุปสรรคที่ไม่สามารถปฏิบัติ<br>ตามมาตรการ และแนวทางแก้ไข | รูป/เอกสารอ้างอิง |
|---|---|---|---|---|
| 13. | จัดให้มีและติดตั้งระบบป้องกันอัคคีภัย<br>ตามที่ได้ออกแบบไว้ทุกประการ ซึ่งต้อง<br>เป็นไปตามข้อกำหนดของกฎหมายที่<br>เกี่ยวข้อง | - โครงการได้มีการติดตั้งระบบป้องกัน<br>อัคคีภัย ตามที่ได้ออกแบบไว้ทุกประการ ซึ่ง<br>ต้องเป็นไปตามข้อกำหนดของกฎหมายที่<br>เกี่ยวข้อง | - | <p>รูป/เอกสารอ้างอิง</p> |

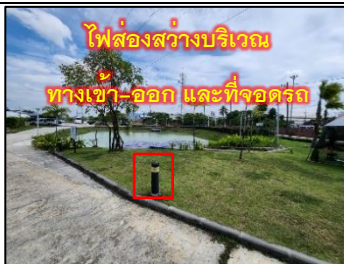
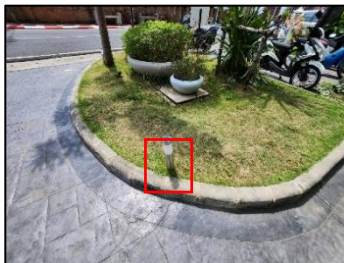
| ลำดับ<br>ที่ | เงื่อนไขตามมาตรการ | ผลการปฏิบัติตามมาตรการ | ปัญหาและอุปสรรคที่ไม่สามารถปฏิบัติ<br>ตามมาตรการ และแนวทางแก้ไข | รูป/เอกสารอ้างอิง |
|---|---|---|---|---|
| 16. | ในช่วงเวลากลางคืน บริเวณทางเข้า-<br>ออก และที่จอดรถ ต้องมีไฟส่องสว่าง<br>อยู่ตลอดเวลา | - ทางโครงการได้จัดให้มีไฟส่องสว่างบริเวณ<br>ทางเข้า-ออก และที่จอดรถ เมื่อถึงเวลาพล<br>ค่ำโครงการจะทำการเปิดไฟส่องสว่างนั้น<br>ทันที | - | |

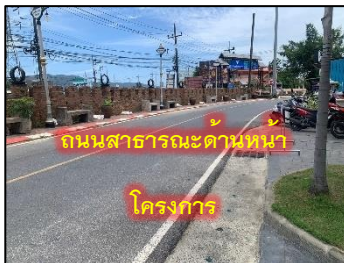
| ลำดับ<br>ที่ | เงื่อนไขตามมาตรการ | ผลการปฏิบัติตามมาตรการ | ปัญหาและอุปสรรคที่ไม่สามารถปฏิบัติ<br>ตามมาตรการ และแนวทางแก้ไข | รูป/เอกสารอ้างอิง |
|---|---|---|---|---|
| 17. | ห้ามประกอบกิจกรรมใดๆ หรือมี<br>สิ่งก่อสร้างใดๆ ในบริเวณทางเข้า-ออก<br>และพื้นที่จอดรถของโครงการเพื่อความ<br>สะดวกในการจอดรถ และการสัญจร<br>ทั้งในสภาวะปกติและสภาวะฉุกเฉิน | - โครงการได้มีการจัดการไม่ให้มีการ<br>ประกอบกิจกรรมใดๆ ที่ขวางการจราจรใน<br>บริเวณทางเข้า-ออก | | |

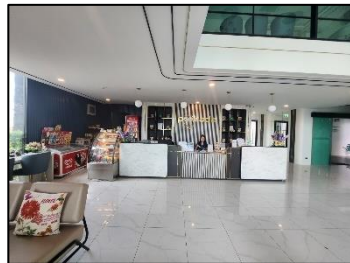
| ลำดับ<br>ที่ | เงื่อนไขตามมาตรการ | ผลการปฏิบัติตามมาตรการ | ปัญหาและอุปสรรคที่ไม่สามารถปฏิบัติตาม<br>มาตรการ และแนวทางแก้ไข | รูป/เอกสารอ้างอิง |
|---|---|---|---|---|
| 1. | ต้องจัดให้มีพนักงานรักษาความปลอดภัย เพื่อคอยดูแลความปลอดภัยในโครงการตลอด 24 ชั่วโมง | - โครงการได้จัดให้มีพนักงานที่ประจำการตลอดเวลา เพื่อให้ผู้พักอาศัยสามารถติดต่อหรือแจ้งเหตุได้ตลอด 24 ชั่วโมง | - | |

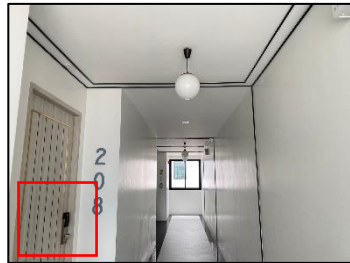
| ลำดับ<br>ที่ | เงื่อนไขตามมาตรการ | ผลการปฏิบัติตามมาตรการ | ปัญหาและอุปสรรคที่ไม่สามารถปฏิบัติ<br>ตามมาตรการ และแนวทางแก้ไข | รูป/เอกสารอ้างอิง |
|---|---|---|---|---|
| 4. | แนะนำให้ผู้ใช้ห้องพักอาศัยดูแลและ<br>ระมัดระวังเกี่ยวกับความปลอดภัยของ<br>ตนเอง เช่น ล็อคกุญแจทุกครั้งที่เข้า-<br>ออกจากห้องพัก เป็นต้น | - โครงการเลือกใช้กุญแจห้องระบบคีย์การ์ด<br>(KEY CARD) ภายในโครงการทุกห้องพัก ทั้งนี้<br>เมื่อประตูปิดไม่สนิท ระบบจะทำการเตือน<br>ทันที เพื่อความปลอดภัยของผู้ใช้บริการ | - | |

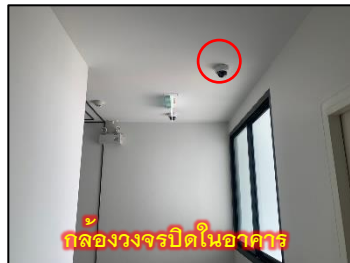
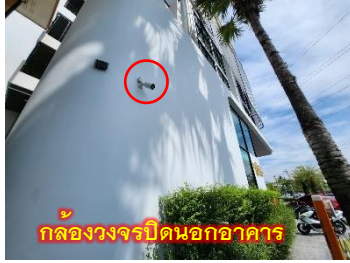
| ลำดับ<br>ที่ | เงื่อนไขตามมาตรการ | ผลการปฏิบัติตามมาตรการ | ปัญหาและอุปสรรคที่ไม่สามารถปฏิบัติ<br>ตามมาตรการ และแนวทางแก้ไข | รูป/เอกสารอ้างอิง |
|---|---|---|---|---|
| 6. | ต้องติดตั้งกล้องโทรทัศน์วงจรปิด เพื่อ<br>ใช้เก็บหลักฐานในจุดต่างๆในพื้นที่<br>โครงการอยู่ตลอดเวลา | - โครงการจัดให้มีกล้องวงจรปิด CCTV<br>ครอบคลุมพื้นที่โครงการ รวมทั้งบริเวณจุด<br>อับภายในโครงการ ทั้งนี้ กล้องวงจรปิดจะ<br>ทำการบันทึกภาพและจัดเก็บภาพอยู่<br>ตลอดเวลา | - | <p>กล้องวงจรปิดในอาคาร</p> <p>กล้องวงจรปิดนอกอาคาร</p> |

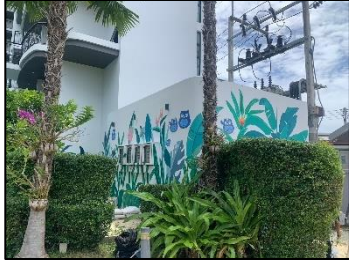
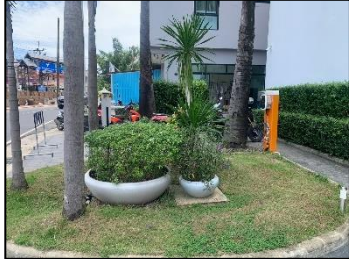
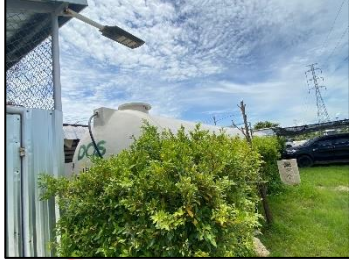
| ลำดับ<br>ที่ | เงื่อนไขตามมาตรการ | ผลการปฏิบัติตามมาตรการ | ปัญหาและอุปสรรคที่ไม่สามารถปฏิบัติ<br>ตามมาตรการ และแนวทางแก้ไข | รูป/เอกสารอ้างอิง |
|---|---|---|---|---|
| 1. | จัดให้มีพื้นที่สีเขียวตามที่ได้ออกแบบไว้<br>เพื่อใช้เป็นพื้นที่พักผ่อนเพิ่มความ<br>สวยงามและทัศนียภาพที่ดีภายใน<br>โครงการ | - โครงการได้ทำการปลูกไม้ดอก ไม้พุ่ม และ<br>ไม้ประดับ รวมไปถึงพันธุ์ไม้ประจำถิ่น<br>ครอบคลุมบริเวณพื้นที่โครงการ ทั้งนี้ รวมถึง<br>สวนสาธารณะ และพื้นที่ว่างภายในโครงการ<br>และจัดให้มีเจ้าหน้าที่หมั่นบำรุงดูแลรักษาอยู่<br>เสมอ | - | <p style="color: red; font-weight: bold;">พื้นที่สีเขียวโครงการ</p> |

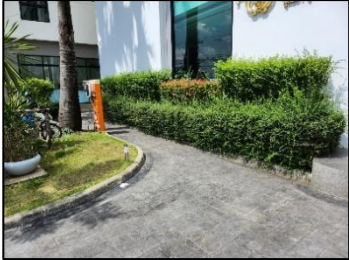
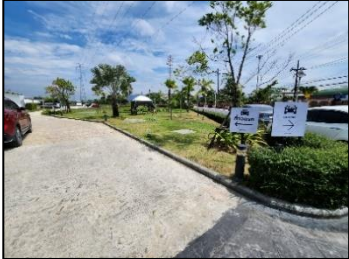
| ลำดับ<br>ที่ | เงื่อนไขตามมาตรการ | ผลการปฏิบัติตามมาตรการ | ปัญหาและอุปสรรคที่ไม่สามารถปฏิบัติ<br>ตามมาตรการ และแนวทางแก้ไข | รูป/เอกสารอ้างอิง |
|---|---|---|---|---|
| 6. | ดูแลรักษาความสะอาดบริเวณพื้นที่<br>โครงการและข้างเคียงอยู่เสมอ | - โครงการจัดให้มีพนักงานรักษาความ<br>สะอาดทั้งในและนอกอาคารโครงการ ให้ดู<br>สะอาดสะอาดอยู่เสมอ | - | |

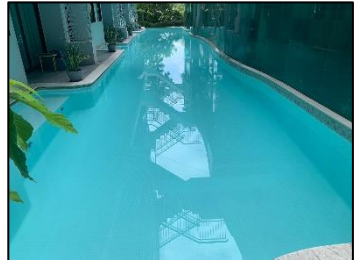
| ลำดับ<br>ที่ | เงื่อนไขตามมาตรการ | ผลการปฏิบัติตามมาตรการ | ปัญหาและอุปสรรคที่ไม่สามารถปฏิบัติตาม<br>มาตรการ และแนวทางแก้ไข | รูป/เอกสารอ้างอิง |
|---|---|---|---|---|
| 1. | สถานที่ตั้ง ควรห่างจากแหล่งซึ่งอาจทำให้เกิดการปนเปื้อนน้ำในสระว่ายน้ำ เช่น สถานที่เลี้ยงสัตว์ สถานที่ทิ้งหรือรวบรวมมูลฝอย เป็นต้น | - ตำแหน่งที่ตั้งสระว่ายน้ำของโครงการ จัดตั้งอยู่ในอาคาร ซึ่งตั้งห่างจากแหล่งสถานที่เลี้ยงสัตว์ สถานที่ทิ้งหรือรวบรวมมูลฝอย ฯลฯ ที่อาจทำให้เกิดการปนเปื้อนน้ำในสระว่ายน้ำได้ | - | |

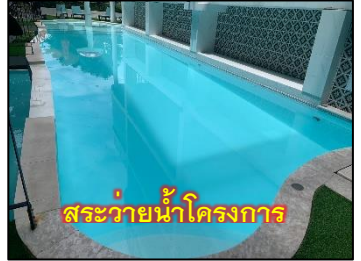
| ลำดับ<br>ที่ | เงื่อนไขตามมาตรการ | ผลการปฏิบัติตามมาตรการ | ปัญหาและอุปสรรคที่ไม่สามารถปฏิบัติตาม<br>มาตรการ และแนวทางแก้ไข | รูป/เอกสารอ้างอิง |
|---|---|---|---|---|
| 2. | สถานที่ตั้งและบริเวณของสระว่ายน้ำ รวมทั้งระบบสาธารณูปโภคต้องอยู่ในที่น้ำท่วมไม่ถึง พื้นที่ดินแข็งแรงไม่ทรุดง่าย อยู่ในบริเวณที่มีไฟฟ้า และน้ำประปาเพียงพอ มีทางเข้า-ออกสะดวก | - สถานที่ตั้งและบริเวณของสระว่ายน้ำ รวมถึงระบบสาธารณูปโภค อยู่ในที่น้ำท่วมไม่ถึง พื้นที่ดินแข็งแรงไม่ทรุดง่าย ทั้งนี้ ยังอยู่ในบริเวณที่มีไฟฟ้า และน้ำประปาเพียงพอ มีทางเข้า-ออกสะดวก | - | <br><b>สระว่ายน้ำโครงการ</b> |

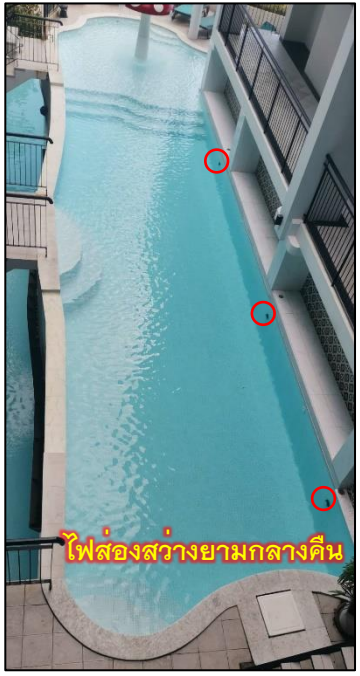
| ลำดับ<br>ที่ | เงื่อนไขตามมาตรการ | ผลการปฏิบัติตามมาตรการ | ปัญหาและอุปสรรคที่ไม่สามารถปฏิบัติตามมาตรการ และแนวทางแก้ไข | รูป/เอกสารอ้างอิง |
|---|---|---|---|---|
| 2. | โครงสร้างสระว่ายน้ำ ควรสร้างด้วยคอนกรีตเสริมเหล็ก หรือ วัสดุที่มีความคงทนแข็งแรง ชีมน้ำไม่ได้ ผนังเรียบ อยู่ในสภาพดี และทำความสะอาดง่าย | - โครงสร้างสระว่ายน้ำสร้างด้วยคอนกรีตเสริมเหล็ก มีความคงทนแข็งแรง ชีมน้ำไม่ได้ ผนังเรียบ อยู่ในสภาพดี และทำความสะอาดง่าย ทั้งนี้ พื้นกระเบื้องบริเวณสระว่ายน้ำ จัดติดตั้งเป็นพื้นกันลื่น ไม่มีน้ำขัง และทำความสะอาดง่าย เพื่อความปลอดภัยของผู้ใช้บริการ | - | |

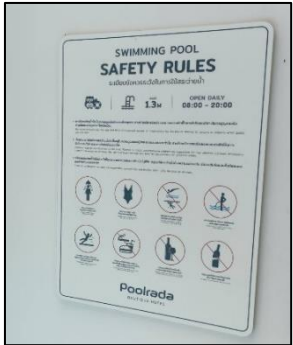
| ลำดับ<br>ที่ | เงื่อนไขตามมาตรการ | ผลการปฏิบัติตามมาตรการ | ปัญหาและอุปสรรคที่ไม่สามารถปฏิบัติตามมาตรการ และแนวทางแก้ไข | รูป/เอกสารอ้างอิง |
|---|---|---|---|---|
| 6. | ความลึกของน้ำ มีป้ายบอกความลึกหรือเลขบอกระดับความลึก ที่สามารถมองเห็นได้ชัดเจน ในกรณีที่สระว่ายน้ำนั้นมีความลึก ตั้งแต่ 1.5 เมตรขึ้นไป โดยมีตัวเลขแสดงความลึกเป็นระยะๆ อย่างน้อย 3 ระยะ | - โครงการได้มีป้ายประชาสัมพันธ์ระเบียบข้อควรระวังในการใช้สระว่ายน้ำ โดยในป้ายนั้นบอกความลึก และข้อห้าม และข้อควรระวังต่าง ๆ ในการใช้สระว่ายน้ำอย่างชัดเจน | - | |
