## บทที่ 2

ผลการปฏิบัติตามมาตรการป้องกัน  
และแก้ไขผลกระทบสิ่งแวดล้อม

จากการตรวจสอบการปฏิบัติตามมาตรการป้องกันและแก้ไขผลกระทบสิ่งแวดล้อมระยะดำเนินการ ของโครงการอาคารพักอาศัยสูง 9 ชั้น THE BLOOMS ของบริษัท เซ็นต์ปอล จำกัด โดยการสำรวจพื้นที่ในภาคสนาม เมื่อวันที่ 27 พฤษภาคม 2567 ร่วมกับการตรวจสอบเอกสารของโครงการ และการสัมภาษณ์ผู้ประสานงานโครงการ สามารถสรุปผลการปฏิบัติตามได้ดังรายละเอียดในตารางที่ 2.2-1 โดยมีรายละเอียดดังนี้

รายงานผลการปฏิบัติตามมาตรการป้องกันและแก้ไขผลกระทบสิ่งแวดล้อม และมาตรการติดตามตรวจสอบผลกระทบสิ่งแวดล้อม  
โครงการอาคารพักอาศัยสูง 9 ชั้น THE BLOOMS ของบริษัท เซ็นต์ปอล จำกัด (ระยะดำเนินการ)  
ระหว่างเดือนมกราคม-มิถุนายน พ.ศ. 2567

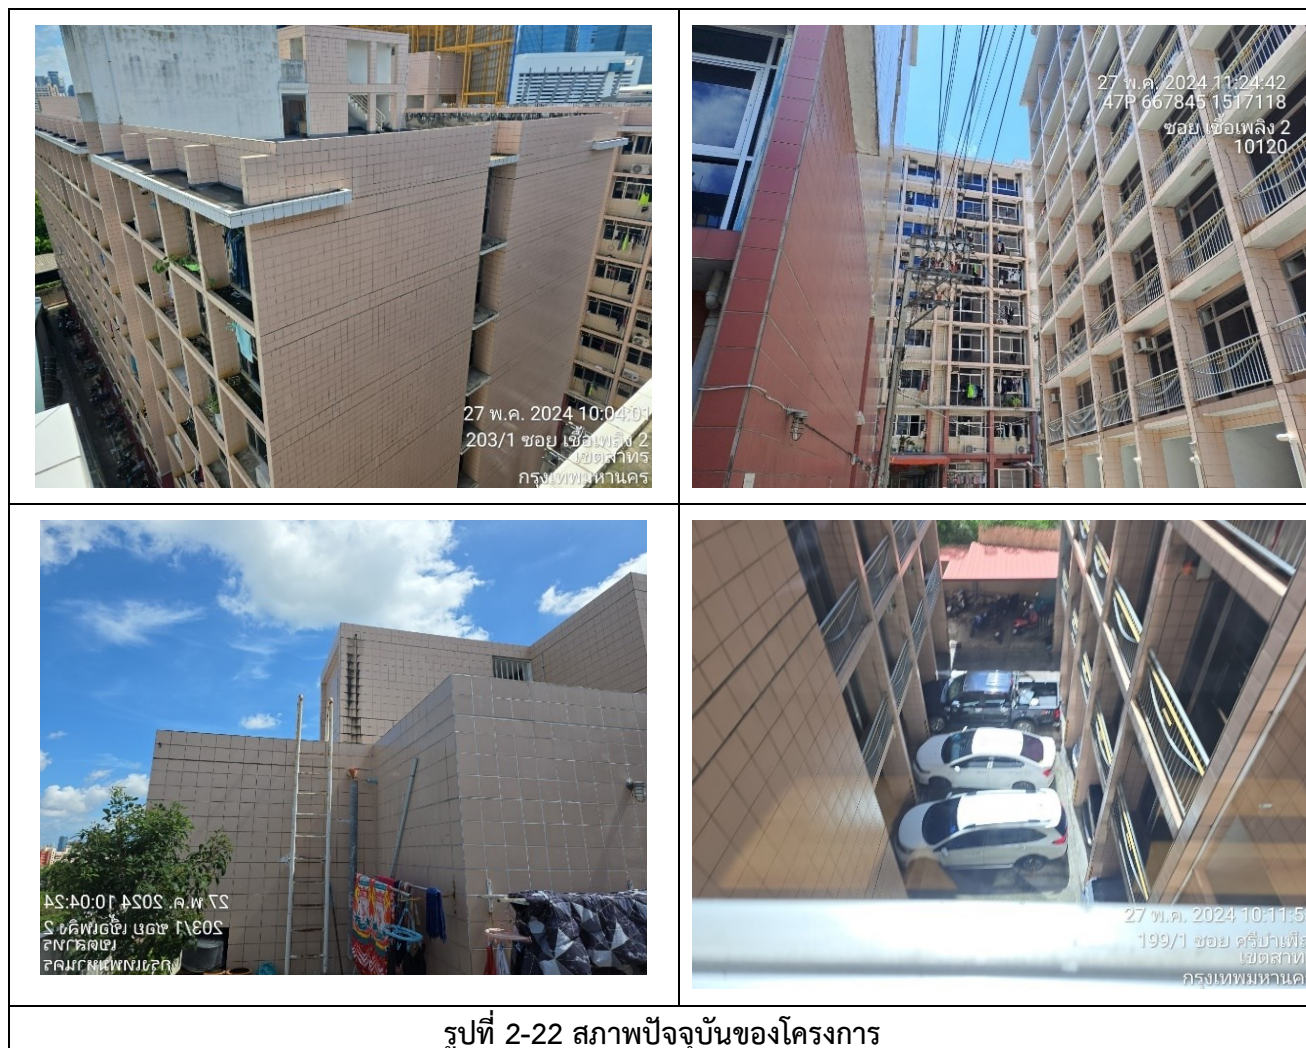
| ผลกระทบสิ่งแวดล้อม | มาตรการป้องกันและแก้ไข<br>ผลกระทบสิ่งแวดล้อม | รายละเอียดการปฏิบัติงาน<br>✓ ปฏิบัติสอดคล้องตามมาตรการฯ<br>X ไม่ปฏิบัติตามมาตรการฯ<br>O มีการปฏิบัติตามมาตรการอื่นทดแทน<br>มาตรการที่เสนอไว้ | | ปัญหา อุปสรรค<br>และการแก้ไข | หลักฐานอ้างอิง |
|---|---|---|---|---|---|
| 4.7 สุขทรียภาพและ<br>ทัศนียภาพ | - ควบคุมดูแลอาคารและบริเวณ<br>บริการสาธารณะ ให้มีสภาพดี<br>และสวยงาม ตามแบบสถาปัตยกรรม<br>ที่ออกแบบไว้อยู่เสมอ | ✓ | จากการสำรวจพื้นที่โครงการเมื่อวันที่ 27<br>พฤษภาคม 2567 โครงการได้จัดให้มีเจ้าหน้าที่<br>ดูแลอาคารและบริเวณบริการสาธารณะ ให้มี<br>สภาพดีและสวยงามอยู่เสมอ | - | รูปที่ 2-22<br>สภาพปัจจุบันของโครงการ |
