ผลการปฏิบัติตามมาตรการป้องกัน และแก้ไขผลกระทบสิ่งแวดล้อม

ตารางที่ 2.1 สรุปผลการปฏิบัติตามมาตรการป้องกัน และแก้ไขผลกระทบสิ่งแวดล้อม โครงการอาคารหอพักพยาบาล โรงพยาบาลพญาไท ศรีราชา
บริษัท โรงพยาบาลศรีราชนคร จำกัด (มหาชน) ประจำเดือน กรกฎาคม-ธันวาคม 2566

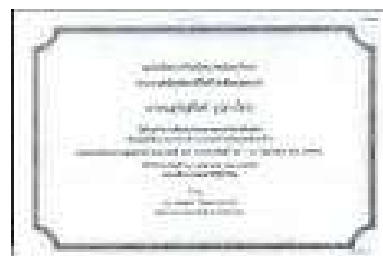
<p>รูปที่ 2.8 ระบบบำบัดน้ำแอร์วีล (AERWHEEL) (ต่อ)</p>
	2.จัดให้มีเจ้าหน้าที่ที่มีความรู้ความชำนาญในการดูแล รักษาและควบคุมระบบบำบัดน้ำเสียให้ทำงานได้อย่างมีประสิทธิภาพ	- โครงการจัดให้มีเจ้าหน้าที่ที่มีความรู้ความชำนาญในการดูแล รักษาและควบคุมระบบบำบัดน้ำเสียให้ทำงานได้อย่างมีประสิทธิภาพ จำนวน 1 คน ซึ่งได้ผ่านการอบรมและสอบผ่านหลักสูตร ผู้ปฏิบัติงานประจำระบบบำบัดมลพิษน้ำ จากกรมโรงงานอุตสาหกรรม โดยทำการจ้างจากบริษัท เอส เอ็น เซอร์วิส โซลูชั่น จำกัด (ภาคผนวกที่ 9)	ไม่พบปัญหา

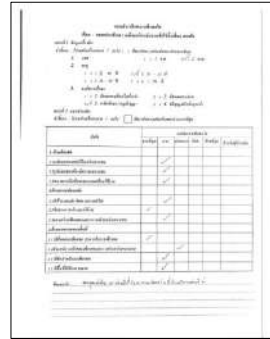
ผลกระทบสิ่งแวดล้อม	มาตรการป้องกันและแก้ไขผลกระทบ	รายละเอียดการปฏิบัติจริง	ปัญหา และแนวทางแก้ไข	อ้างอิง
5.2 สาธารณสุขและอาชีวอนามัย (ต่อ) 2. การเข้าพักอาศัยของผู้พักอาศัย ในโครงการ	1. สำรวจอาคารและระบุสาเหตุของปัญหาให้ชัดเจน เพื่อกำหนดแนวทางการดำเนินการได้อย่าง เหมาะสมโดยการเดินสำรวจหรือสัมภาษณ์ผู้มี อาการ เพื่อให้ได้ข้อมูลเกี่ยวกับผู้พักอาศัยใน อาคาร ระบบระบายอากาศ เครื่องปรับอากาศ แหล่งมลพิษ และการบริหารจัดการที่เกี่ยวข้อง	- ทางโครงการได้จัดให้มีเจ้าหน้าที่รักษาความปลอดภัยสำรวจอาคาร และมีการจัดทำแบบสำรวจความ พึงพอใจโดยทำการสำรวจความพึงพอใจหลังจาก เข้าใช้พื้นที่ ในด้านห้องพัก ด้านความปลอดภัยและ ด้านภาพรวมพื้นที่ ผลการสำรวจ พบว่า ผู้พักอาศัย ส่วนใหญ่มีความพึงพอใจในการเข้าพักอาศัยหอพัก คือ มีรูปแบบของเฟอร์นิเจอร์ รูปแบบของห้องขนาด ภายในห้องที่เหมาะสม มีป้าย แผนผัง ทิศทางทาง หนีไฟ ทิศทางการเข้า-ออก แสงสว่างรอบๆ หอพัก เพียงพอ มีพื้นที่สีเขียว ที่นั่งเล่นอย่างเหมาะสม และมีที่จอดรถเพียงพอ สะดวกในการเข้าจอด (ภาคผนวกที่ 14)	ไม่พบปัญหา

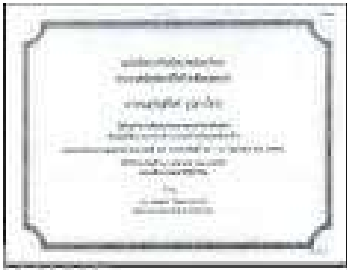
2. จัดให้มีเจ้าหน้าที่ที่มีความรู้ความชำนาญในการดูแลรักษาและควบคุมระบบบำบัดน้ำเสียให้ทำงานได้อย่างมีประสิทธิภาพ	- โครงการจัดให้มีเจ้าหน้าที่ที่มีความรู้ความชำนาญในการดูแล รักษาและควบคุมระบบบำบัดน้ำเสียให้ทำงานได้อย่างมีประสิทธิภาพ จำนวน 1 คน ซึ่งได้ผ่านการอบรมและสอบผ่านหลักสูตรผู้ปฏิบัติงานประจำระบบบำบัดมลพิษน้ำ จากกรมโรงงานอุตสาหกรรม (ภาคผนวกที่ 9)	ไม่พบปัญหา
