บทที่ 5

การปฏิบัติตามมาตรการติดตามตรวจสอบผลกระทบสิ่งแวดล้อม

ในการดำเนินงานติดตามตรวจสอบผลกระทบสิ่งแวดล้อม ทางแยกต่างระดับจุดตัดทางหลวงหมายเลข 4 กับทางหลวงหมายเลข 3087 (แยกเขาสูง) จ.ราชบุรี (ระยะดำเนินการ) ซึ่งมีจุดเริ่มต้นของเส้นทางที่ กม.99+798 และสิ้นสุดที่ กม.101+436 รวมระยะทาง 1.64 กิโลเมตร

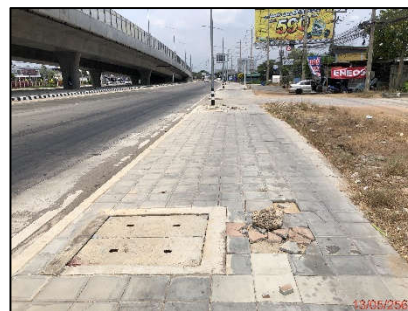
ครั้งที่ 3 เมื่อวันที่ 13 พฤษภาคม พ.ศ.2567 : จากการตรวจสอบพบว่า สภาพผิวทางจราจร และโครงสร้างทาง มีสภาพดี อุปกรณ์งานทางส่วนใหญ่อยู่ในสภาพสมบูรณ์พร้อมใช้งาน (ภาพที่ 5.2.4-2) ยกเว้นทางเท้าชำรุดเสียหาย บริเวณทางแยกเขาสูง 1 ด้านซ้ายทาง ทิศทางเลี้ยวซ้ายไปทางหลวงหมายเลข 3087 เนื่องจากมีรถจักรยานยนต์ขับขึ้นทางเท้าจนทำให้พื้นของทางเท้าชำรุดเสียหาย ซึ่งแขวงทางหลวงราชบุรี ได้ดำเนินการซ่อมแซมแล้วเสร็จในเดือนมิถุนายน พ.ศ.2567

สภาพทางเท้าที่ชำรุดเสียหาย

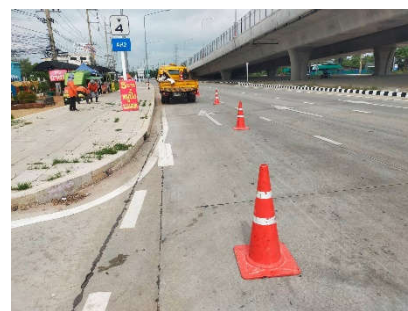
การซ่อมแซมทางเท้าในเดือนมิถุนายน พ.ศ.2567

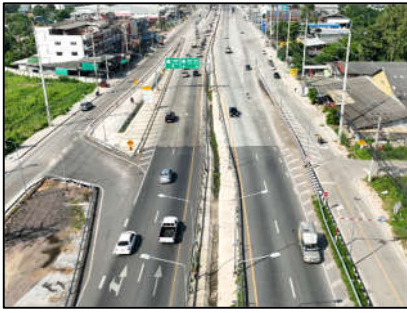
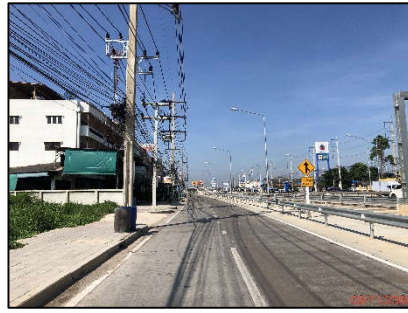
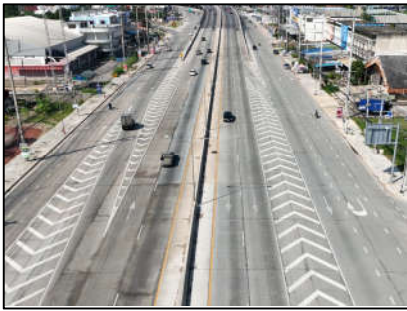
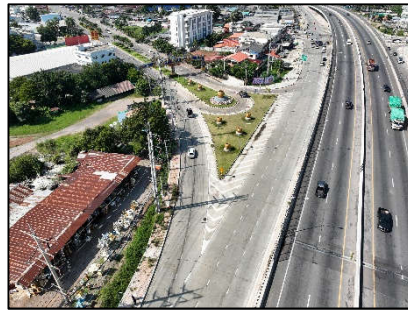
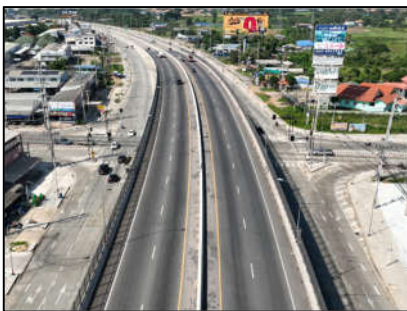
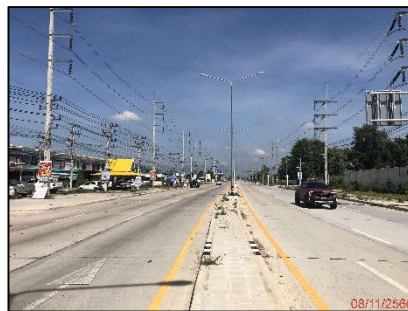
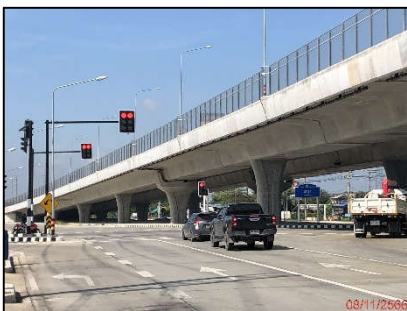
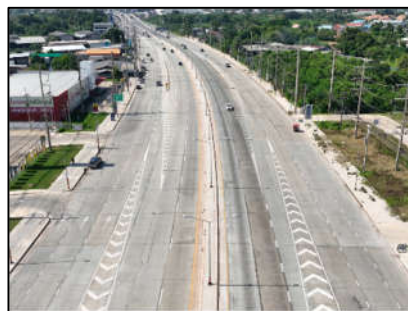
ภาพที่ 5.2.4-2 สภาพผิวทาง และอุปกรณ์งานทางในปัจจุบัน (ต่อ)

ครั้งที่ 2 เมื่อวันที่ 8 พฤศจิกายน พ.ศ.2566 : หลังจากเปิดใช้งานอย่างเป็นทางการแล้ว แนวเส้นทางโครงการอยู่ในความรับผิดชอบดูแลของ แขวงทางหลวงราชบุรี ซึ่งมีการบำรุงรักษาสภาพผิวทางจราจร และโครงสร้างทางอย่างสม่ำเสมอ จากการตรวจสอบพบว่า สภาพผิวทางจราจร และโครงสร้างทาง มีสภาพดี อุปกรณ์งานทางอยู่ในสภาพสมบูรณ์พร้อมใช้งาน (ภาพที่ 5.2.4-2)

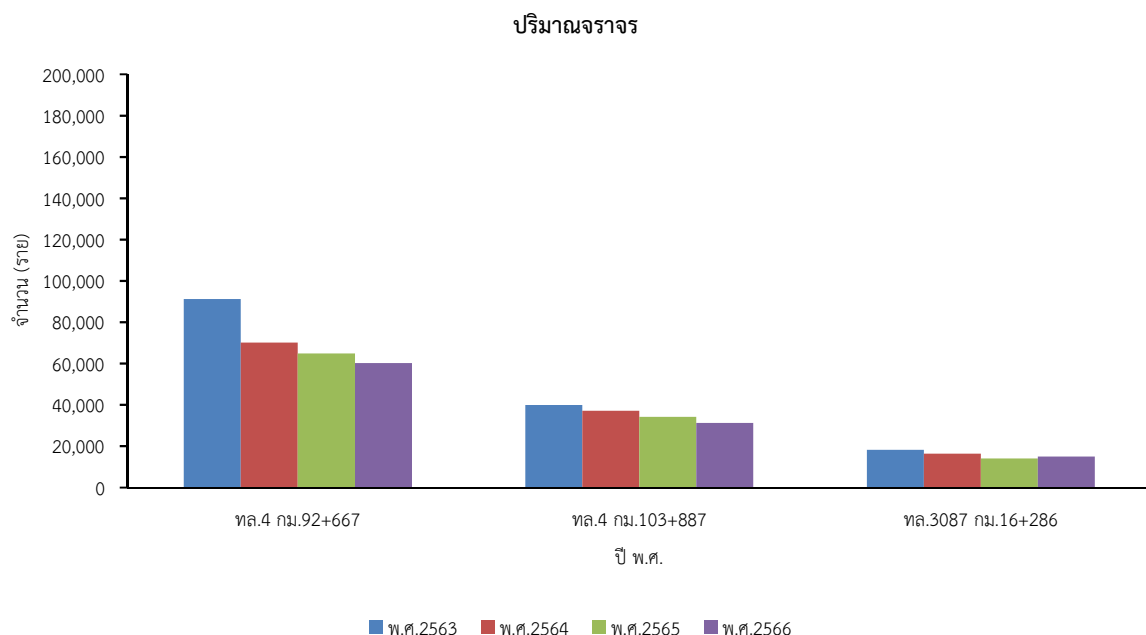
รูปที่ 5.2.4-1 ปริมาณการจราจรบนแนวเส้นทางโครงการ

ปริมาณการจราจร : จากการติดตามตรวจสอบในปัจจุบัน พบว่า ทางหลวงหมายเลข 4 ในปี พ.ศ.2566 มีปริมาณจราจร ระหว่าง 31,165 – 60,247 คัน/วัน ซึ่งมีปริมาณจราจรลดลงเล็กน้อยจากปริมาณจราจรในปี พ.ศ.2565 ที่ผ่านมา โดยการเปลี่ยนแปลงปริมาณจราจรดังกล่าว เป็นไปตามแนวโน้มของโครงข่ายการจราจรอื่นๆ ซึ่งไม่ได้เป็นผลมาจากสภาพถนนในพื้นที่โครงการ

ส่วนปริมาณจราจรบนทางหลวงหมายเลข 3087 ในปี พ.ศ.2566 พบว่า มีปริมาณ 14,938 คัน/วัน ซึ่งมีปริมาณจราจรเพิ่มขึ้นเล็กน้อยจากปริมาณจราจรในปี พ.ศ.2565 ไม่ส่งผลกระทบต่ออาการจราจรในพื้นที่โครงการ

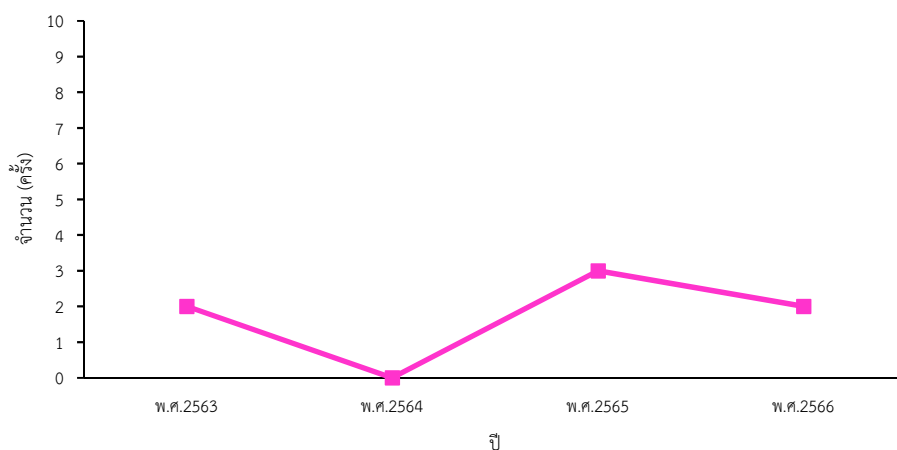
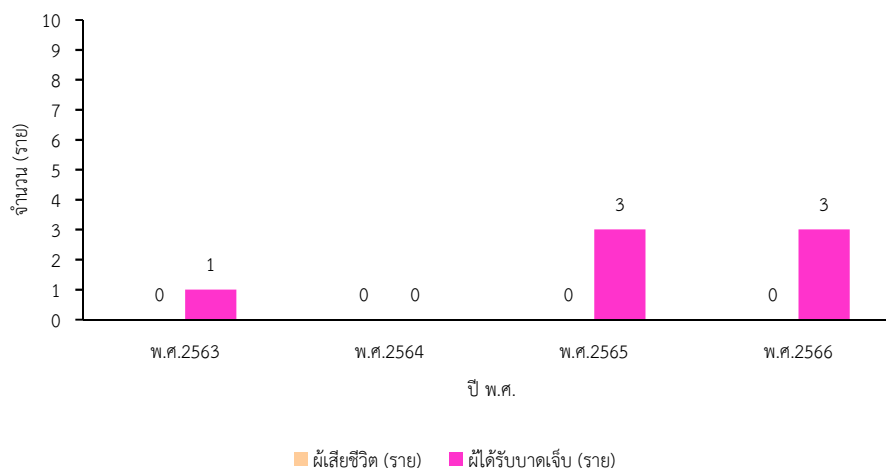
รูปที่ 5.2.4-2 สถิติการเกิดอุบัติเหตุบนแนวเส้นทางโครงการ

สำหรับสถิติการเกิดอุบัติเหตุภายหลังจากเปิดใช้งานอย่างเป็นทางการ จนถึงเดือน มิถุนายน พ.ศ.2567 พบการเกิดอุบัติเหตุบนทางหลวงหมายเลข 4 จำนวน 1 ครั้ง ที่บริเวณ กม.100+150 ซ้ายทาง เมื่อวันที่ 30 ธันวาคม พ.ศ.2566 โดยมีสาเหตุมาจากการตัดหน้าในระยะกระชั้นชิด มีรายละเอียดแสดงดังตารางที่ 5.2.4-2 และรูปที่ 5.2.4-2 มีรายละเอียดแสดงดังตารางที่ 5.2.4-2 และรูปที่ 5.2.4-2

สถิติอุบัติเหตุ : จากการติดตามตรวจสอบหลังจากเปิดใช้งานอย่างเป็นทางการ จนถึงเดือนมิถุนายน พ.ศ.2567 มีอุบัติเหตุบนทางหลวงหมายเลข 4 จำนวน 1 ครั้ง ซึ่งอยู่ในช่วงระยะการก่อสร้างแนวเส้นทางโครงการ โดยภายหลังจากการเปิดใช้แนวเส้นทางอย่างเป็นทางการแล้ว ยังไม่พบการเกิดอุบัติเหตุบนแนวเส้นทางโครงการ ส่วนในปี พ.ศ.2563 ถึงปี พ.ศ.2565 มีจำนวนอุบัติเหตุ 0-3 ครั้ง/ปี ซึ่งมีจำนวนใกล้เคียงกัน และสาเหตุมาจากการขับขึ้นเร็ว ไม่ได้มีสาเหตุจากสภาพถนนและอุปกรณ์งานทาง

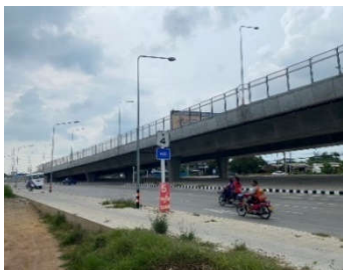
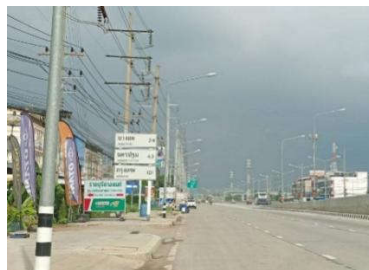
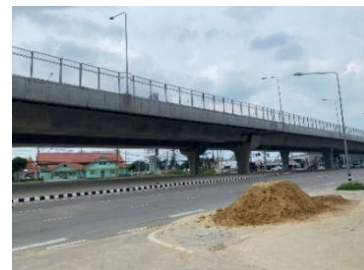
ภาพที่ 5.2.5-4 ตัวอย่างโครงสร้างพื้นฐานชุมชนตามแนวเส้นทางโครงการ

ถนน : ครัวเรือนตัวอย่าง ร้อยละ 93.00 คิดเห็นว่าเส้นทางคมนาคมและถนนภายในชุมชน สามารถใช้สัญจรไปมาอยู่ในระดับดี รองลงมา คือ พอใช้ ร้อยละ 7.00 ตามลำดับ เนื่องจากยังประสบปัญหาสภาพถนนชำรุด เป็นหลุมเป็นบ่อบางในบางเส้นทาง
