### รายละเอียดโครงการ

ดังนั้น นิติบุคคลอาคารชุดลาซาล พาร์ค คอนโดมิเนียม อาคาร ซี ซึ่งได้ตระหนักถึงความสำคัญของการปฏิบัติตามมาตรการด้านสิ่งแวดล้อมที่ระบุไว้ในรายงานการวิเคราะห์ผลกระทบสิ่งแวดล้อมของโครงการ และเพื่อให้การดำเนินการตามมาตรการมีประสิทธิภาพ จึงมอบหมายให้ บริษัท ศูนย์วิเคราะห์น้ำ จำกัด เป็นผู้ดำเนินการจัดทำรายการปฏิบัติตามมาตรการป้องกันและแก้ไขผลกระทบสิ่งแวดล้อมและมาตรการติดตามตรวจสอบผลกระทบสิ่งแวดล้อมโครงการลาซาล พาร์ค คอนโดมิเนียม (ระยะดำเนินการ และเฉพาะที่อยู่ในอำนาจหน้าที่ของนิติบุคคลอาคารชุดลาซาล พาร์ค คอนโดมิเนียม อาคาร ซี) ระหว่างเดือนมกราคม ถึง มิถุนายน 2567 เพื่อเสนอต่อ สผ. และหน่วยงานที่เกี่ยวข้องเพื่อพิจารณาทุก 6 เดือน

- 1.2.1 ชื่อโครงการ : โครงการลาซาล พาร์ค คอนโดมิเนียม (เฉพาะอาคาร C)
- 1.2.2 สถานที่ตั้งโครงการ : เลขที่ 10 ซอยลาซาล 10 ถนนสุขุมวิท 105 แขวงบางนาใต้ เขตบางนา กรุงเทพมหานคร 10260 (ภาพที่ 1.2-1)

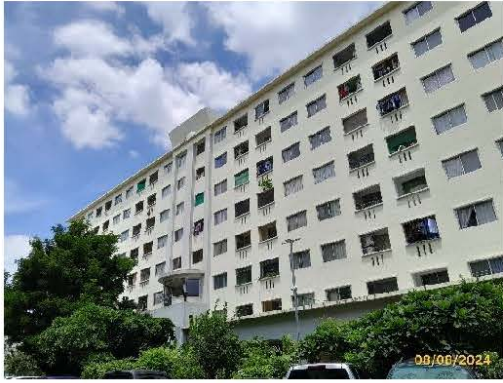
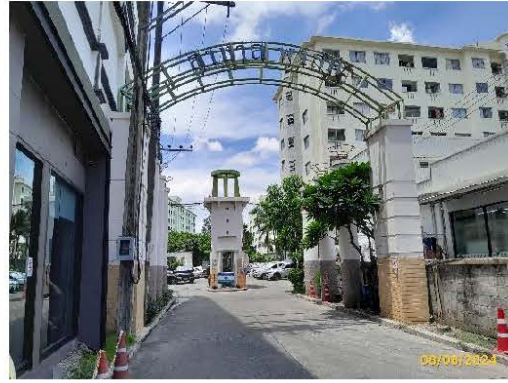
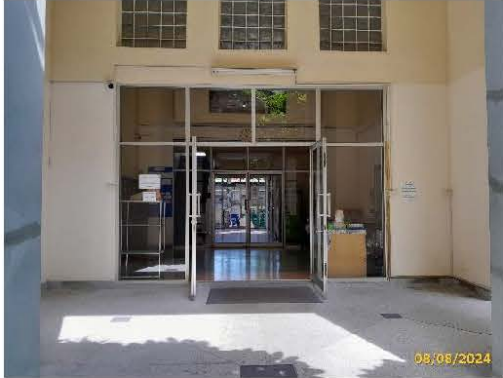
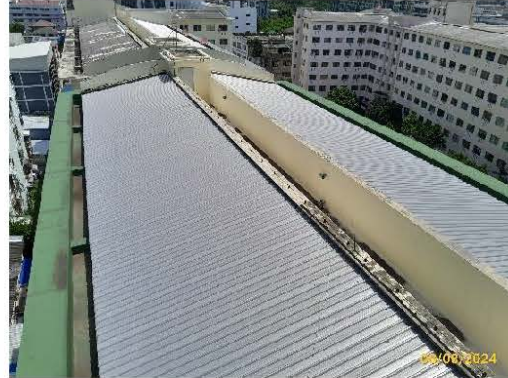
ภาพที่ 1.2-2 สภาพปัจจุบัน

- 1.2.8 สภาพปัจจุบัน : โครงการมีการก่อสร้างและเปิดใช้อาคารรวมไปถึงระบบสาธารณูปโภคทั้งหมด (ภาพที่ 1.2-2) รายละเอียดการขออนุญาตก่อสร้าง และใบอนุญาตการก่อสร้าง (ภาคผนวก ข-2)

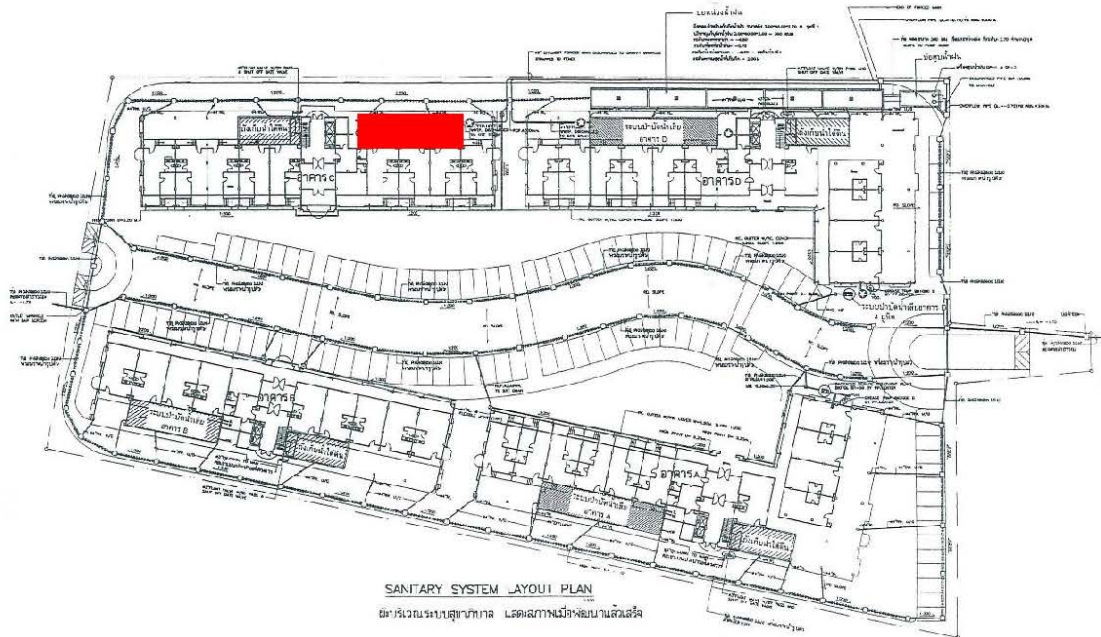
ภาพที่ 1.3.2-1 ที่ตั้งระบบบำบัดน้ำเสียอาคาร C

ตามมาตรการป้องกันและแก้ไขผลกระทบสิ่งแวดล้อม โครงการลาธนา พาร์คว์ คอนโดมิเนียม (ระยะดำเนินการ) กำหนดให้โครงการติดตั้งและใช้ระบบบำบัดน้ำเสียประกอบด้วย ถังดักไขมัน ระบบบำบัดแบบบ่อเกรอะ-บ่อกรองไร้อากาศ (Septic-anaerobic filter) และระบบ Fixed film aeration สำหรับแต่ละอาคาร ซึ่งจากการสำรวจเบื้องต้นในขอบเขตของอาคาร C พบว่าระบบบำบัดน้ำเสียดังกล่าวได้รับการจัดสร้างเป็นที่เรียบร้อยแล้ว โดยปัจจุบันมีน้ำเข้าระบบเฉลี่ย 26 ลบ.ม./วัน ทั้งนี้โครงการมีเจ้าหน้าที่คอยตรวจสอบเบื้องต้นเป็นประจำทุกวัน

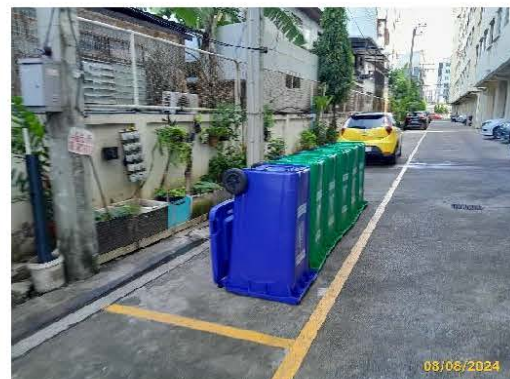
ถังรองรับมูลฝอยประจำชั้น

ตามมาตรการป้องกันและแก้ไขผลกระทบสิ่งแวดล้อม โครงการลาซาล พาร์ค คอนโดมิเนียม (ระยะดำเนินการ) กำหนดให้โครงการต้องมีการจัดการขยะมูลฝอยใน 2 ลักษณะ คือ การจัดให้มีห้องพักมูลฝอยประจำชั้น และการจัดให้มีห้องพักมูลฝอยรวม โดยทั้ง 2 ลักษณะจะต้องมีภาชนะรองรับมูลฝอยอยู่ 3 ประเภท ได้แก่ คือ ขยะที่ย่อยสลายได้ ขยะที่นำกลับมาใช้ใหม่ได้ และขยะอันตราย ซึ่งปัจจุบันโครงการจัดให้แต่ละชั้นพักอาศัย ชั้นที่ 1-8 มีห้องพักขยะประจำชั้นอยู่ใกล้กับโถงลิฟต์โดยภายในห้องพักมูลฝอยประจำชั้น มีถังรองรับขยะมูลฝอย จำนวน 2 ถัง

(ถังขยะเปียก และถังขยะแห้ง) สำหรับการรวบรวมมูลฝอยนั้นจะดำเนินการทุกๆ 4 วัน โดยเคลื่อนย้ายแบบทั้งถัง แล้วนำมาไว้บริเวณถนนของโครงการด้านทิศใต้ เพื่อรอให้สำนักงานเขตนำไปกำจัด ทั้งนี้วิธีดังกล่าวอาจผิดแปลกจากที่ มาตรการได้กำหนดไว้ แต่กิจกรรมดังกล่าวเป็นผลกระทบเนื่องจากรถเก็บขนของสำนักงานเขตปทุมธานีที่จะเข้าพื้นที่โครงการ และด้วยเหตุดังกล่าวทำให้โครงการได้ยุติการใช้งานห้องพักมูลฝอยรวม

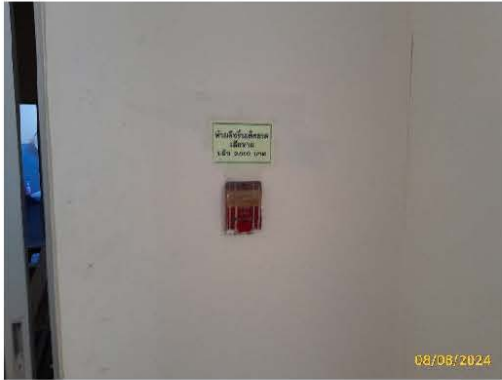
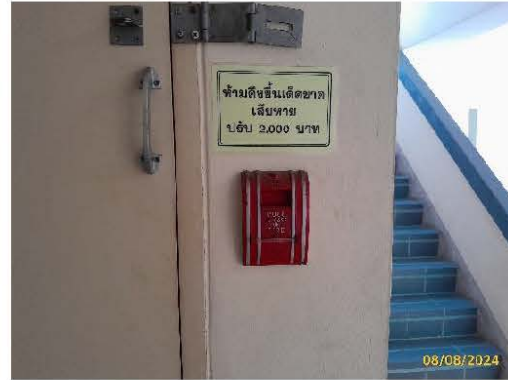
อุปกรณ์แจ้งเหตุเพลิงไหม้แบบกด

ประกอบด้วยบันไดหนีไฟ ระบบไฟฟ้าส่องสว่างสำรอง และป้ายบอกทางหนีไฟ ปัจจุบันโครงการมีการติดตั้งอุปกรณ์ป้องกันและแจ้งเตือนอัคคีภัยเป็นไปตามมาตรฐาน และเป็นไปตามที่ได้ออกแบบไว้ อันประกอบไปด้วย ระบบท่อเย็น ตู้เก็บสายฉีดน้ำดับเพลิงพร้อมอุปกรณ์ แผงควบคุม เครื่องตรวจจับ เครื่องแจ้งเหตุโดยใช้มือดึง กริ่งสัญญาณเตือนอัคคีภัย หัวรับน้ำดับเพลิงด้านนอกอาคาร พร้อมทั้งได้จัดให้มีเส้นทางหนีไฟ จำนวน 3 แห่ง โดยมีการติดตั้งป้ายบอกทางหนีไฟ และแผนผังแสดงเส้นทางหนีไฟไว้ในตำแหน่งที่มองเห็นได้ชัดเจนและเหมาะสม

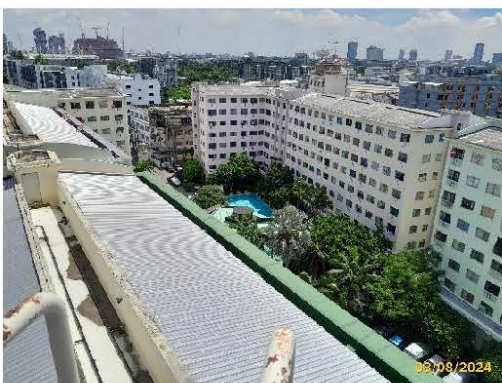
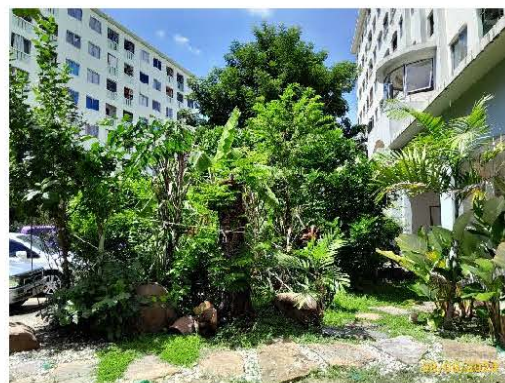
ภาพที่ 1.3.6-1 พื้นที่สีเขียว

ปัจจุบันโครงการได้จัดให้มีพื้นที่สีเขียวทั้งหมด 1 บริเวณ คือ บริเวณชั้นล่าง ซึ่งจากการตรวจสอบผลการปฏิบัติตามมาตรการในเรื่องของพื้นที่สีเขียวนั้น พบว่า โครงการจัดให้มีพื้นที่สีเขียวตามที่ระบุไว้ในรายการวิเคราะห์ผลกระทบสิ่งแวดล้อม
