ผลการปฏิบัติตามมาตรการป้องกันและแก้ไขผลกระทบสิ่งแวดล้อม

ทั้งนี้ สามารถพิจารณารายละเอียดสรุปผลการปฏิบัติตามมาตรการป้องกันแก้ไขผลกระทบสิ่งแวดล้อมโครงการคัลเจอร์ ทองหล่อ (Culture Thonglor) (ระยะก่อสร้าง) ของบริษัท เอดีซี-เจวี 23 จำกัด ประจำเดือนมกราคม ถึง มิถุนายน พ.ศ. 2567 รายละเอียดแสดงดังตารางที่ 3.1

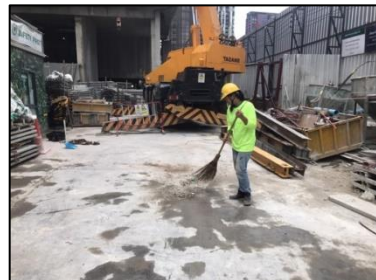
6. จัดให้มีคนงานคอยกวาดเศษดิน ทราาย ที่ตกหล่นบริเวณทางเข้า-ออกโครงการ และพื้นที่ข้างเคียง กรณีที่มีเศษดินเปื้อกตกหล่นจะทำความสะอาดโดยใช้น้ำฉีด และกวาดพื้นให้สะอาดโดยทันที โดยต้องระวังไม่ให้เศษตะกอนดินไหลลงสู่ท่อระบายน้ำสาธารณะ	- โครงการจัดให้มีคนงานคอยกวาดเศษดิน ทราาย ที่ตกหล่นบริเวณทางเข้า-ออกโครงการ (รูปที่ 3.10) และพื้นที่ข้างเคียง กรณีที่มีเศษดินเปื้อกตกหล่นจะทำความสะอาดโดยใช้น้ำฉีด และกวาดพื้นให้สะอาดโดยทันที โดยต้องระวังไม่ให้เศษตะกอนดินไหลลงสู่ท่อระบายน้ำสาธารณะ	- ไม่พบปัญหา

<p>รูปที่ 3.10 เจ้าหน้าที่กวาดเศษดิน ทราาย ที่ตกหล่นบริเวณทางเข้า-ออกโครงการ</p>

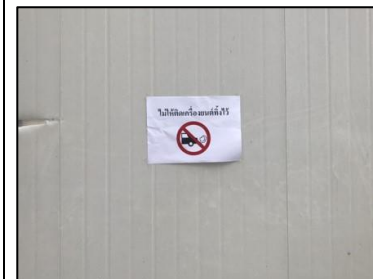
ผลกระทบสิ่งแวดล้อม	มาตรการป้องกันและแก้ไขผลกระทบสิ่งแวดล้อม	รายละเอียดการปฏิบัติจริง	ปัญหาและแนวทางแก้ไข	การอ้างอิง
3. ทรัพยากรทางกายภาพ 3.3 คุณภาพอากาศ (ต่อ)	14. ไม่ติดเครื่องยนต์ทิ้งไว้ในขณะที่ไม่ปฏิบัติงาน	- โครงการมีการแจ้งผู้รับเหมาให้ควบคุมการปฏิบัติงานของคนงาน และมีการติดป้ายเตือนไม่ให้ติดเครื่องยนต์ทิ้งไว้ (รูปที่ 3.13) ขณะไม่ได้ปฏิบัติงานในพื้นที่ต่างๆ ภายในโครงการ	- ไม่พบปัญหา

รูปที่ 3.13 ป้ายเตือนไม่ให้ติดเครื่องยนต์ทิ้งไว้

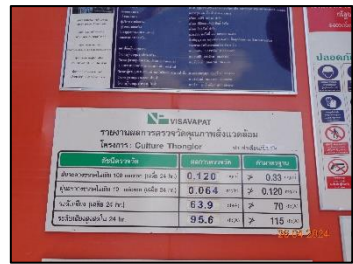
ผลกระทบสิ่งแวดล้อม	มาตรการป้องกันและแก้ไขผลกระทบสิ่งแวดล้อม	รายละเอียดการปฏิบัติงานจริง	ปัญหาและแนวทางแก้ไข	การอ้างอิง
3. ทรัพยากรทางกายภาพ 3.3 คุณภาพอากาศ (ต่อ)	18. ติดตั้งป้ายประชาสัมพันธ์แสดงผลการตรวจวัดคุณภาพอากาศ เสียง และความสั่นสะเทือน ในช่วงเสาเข็มและฐานราก สัปดาห์ละ 1 ครั้ง และในงานก่อสร้างอื่น เดือนละ 1 ครั้ง ไว้บริเวณด้านหน้าโครงการที่สามารถมองเห็นได้ง่ายและชัดเจน	- โครงการมีการติดตั้งป้ายประชาสัมพันธ์แสดงผลการตรวจวัดคุณภาพอากาศ เสียง และความสั่นสะเทือน ในช่วงเสาเข็มและฐานราก สัปดาห์ละ 1 ครั้ง และในงานก่อสร้างอื่น เดือนละ 1 ครั้ง ไว้บริเวณด้านหน้าโครงการสามารถมองเห็นได้ง่ายและชัดเจน (รูปที่ 3.14)	- ไม่พบปัญหา

รูปที่ 3.14 ป้ายประชาสัมพันธ์ แสดงผลการตรวจวัดด้านหน้าโครงการ
	มาตรการด้านการจัดการพื้นที่ก่อสร้าง 1) จัดทำระบบบันทึกข้อร้องเรียน เกี่ยวกับปัญหาฝุ่น เสียง และสั่นสะเทือนจากการก่อสร้าง และระบุแนวทางแก้ไขที่สามารถตรวจสอบระบบบันทึกดังกล่าวได้เมื่อมีการร้องขอหรือตรวจสอบ ทั้งนี้ ต้องระบุ วัน และเวลาร้องเรียน รวมทั้งกิจกรรมที่ได้ดำเนินการตามข้อร้องเรียนดังกล่าว	- โครงการจัดทำระบบบันทึกข้อร้องเรียน เกี่ยวกับปัญหาฝุ่น เสียง และสั่นสะเทือนจากการก่อสร้าง และระบุแนวทางแก้ไขที่สามารถตรวจสอบระบบบันทึกดังกล่าวได้เมื่อมีการร้องขอหรือตรวจสอบ ทั้งนี้ ต้องระบุ วัน และเวลาร้องเรียน รวมทั้งกิจกรรมที่ได้ดำเนินการตามข้อร้องเรียนดังกล่าว โดยในรอบเดือน ม.ค.-มิ.ย. 67 พบว่า มีข้อร้องเรียนเรื่องเวลาการทำงานและเสียงดัง ซึ่งทางโครงการได้แก้ปัญหาดังกล่าวเรียบร้อยแล้ว (ภาคผนวกที่ 28)	- ไม่พบปัญหา	ภาคผนวกที่ 28

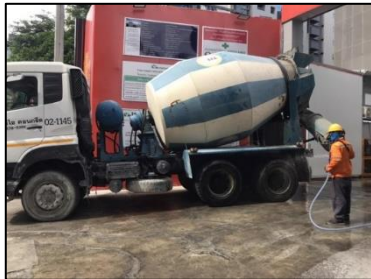
ผลกระทบ สิ่งแวดล้อม	มาตรการป้องกันและแก้ไขผลกระทบสิ่งแวดล้อม	รายละเอียดการปฏิบัติจริง	ปัญหาและ แนวทางแก้ไข	การอ้างอิง
3. ทรัพยากร ทางกายภาพ 3.4 เสียง (ต่อ)	8. จัดให้มีที่จอดรถขนส่งดินและวัสดุอุปกรณ์ก่อสร้างให้อยู่ภายในพื้นที่ก่อสร้างเท่านั้น และอยู่ห่างจากพื้นที่ข้างเคียงเพื่อป้องกันเสียงดังรบกวนต่อผู้ที่อยู่อาศัยใกล้เคียง	- โครงการจัดให้มีที่จอดรถขนส่งดินและวัสดุอุปกรณ์ก่อสร้างให้อยู่ภายในพื้นที่ก่อสร้างเท่านั้น (รูปที่ 3.17) และอยู่ห่างจากพื้นที่ข้างเคียง เพื่อป้องกันเสียงดังรบกวนที่อาจจะเกิดขึ้นต่อผู้ที่อยู่อาศัยใกล้เคียง	- ไม่พบปัญหา

รูปที่ 3.17 ที่จอดรถขนส่งดิน และวัสดุอุปกรณ์ให้อยู่ภายในพื้นที่ก่อสร้าง

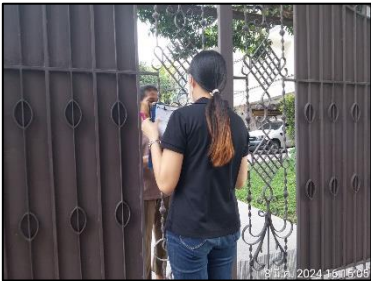
ผลกระทบสิ่งแวดล้อม	มาตรการป้องกันและแก้ไขผลกระทบสิ่งแวดล้อม	รายละเอียดการปฏิบัติจริง	ปัญหาและแนวทางแก้ไข	การอ้างอิง
3. ทรัพยากรทางกายภาพ 3.4 เสียง (ต่อ)	10. โครงการจัดให้มีเจ้าหน้าที่โครงการเข้าพบผู้พักอาศัยข้างเคียง โครงการเป็นประจําตลอดระยะเวลาก่อสร้างเดือนละ 2 ครั้ง เพื่อสอบถามถึงผลกระทบจากการก่อสร้างโครงการ หากได้รับผลกระทบจากการก่อสร้างของโครงการ โครงการจะดำเนินการดูแลแก้ไขผลกระทบที่เกิดขึ้นดังกล่าว	- โครงการจัดให้มีเจ้าหน้าที่โครงการเข้าพบผู้พักอาศัยข้างเคียงโครงการเป็นประจําตลอดระยะเวลาก่อสร้างทุกสัปดาห์ สัปดาห์ละ 1 ครั้ง (รูปที่ 3.18) เพื่อสอบถามถึงผลกระทบจากการก่อสร้างโครงการ หากได้รับผลกระทบจากการก่อสร้างของโครงการ โครงการจะดำเนินการดูแลแก้ไขผลกระทบที่เกิดขึ้นดังกล่าว	- ไม่พบปัญหา

<p>รูปที่ 3.18 เจ้าหน้าที่โครงการเข้าพบผู้พักอาศัยข้างเคียงโครงการเป็นประจําตลอดระยะเวลาก่อสร้าง</p>

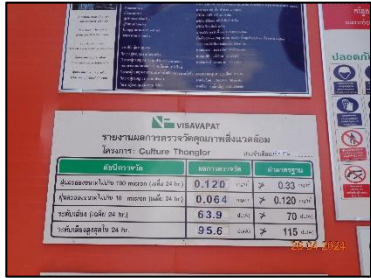
11. ติดตั้งป้ายประชาสัมพันธ์แสดงผลการตรวจวัดคุณภาพอากาศ เสียง และความสั่นสะเทือน ในช่วงเสาเข็มและฐานราก สัปดาห์ละ 1 ครั้ง และในงานก่อสร้างอื่น เดือนละ 1 ครั้ง ไว้บริเวณด้านหน้าโครงการที่สามารถมองเห็นได้ง่ายและชัดเจน	- โครงการมีการติดตั้งป้ายประชาสัมพันธ์แสดงผลการตรวจวัดคุณภาพอากาศ เสียง และความสั่นสะเทือน ในช่วงเสาเข็มและฐานราก สัปดาห์ละ 1 ครั้ง และในงานก่อสร้างอื่น เดือนละ 1 ครั้ง ไว้บริเวณด้านหน้าโครงการที่สามารถมองเห็นได้ง่ายและชัดเจน (รูปที่ 3.14)	- ไม่พบปัญหา

<p>รูปที่ 3.14 ป้ายประชาสัมพันธ์แสดงผลการตรวจวัดด้านหน้าโครงการ</p>

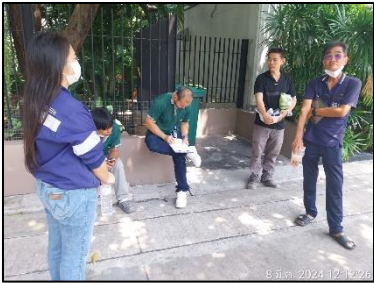
ผลกระทบสิ่งแวดล้อม	มาตรการป้องกันและแก้ไขผลกระทบสิ่งแวดล้อม	รายละเอียดการปฏิบัติจริง	ปัญหาและแนวทางแก้ไข	การอ้างอิง
3. ทรัพยากรทางกายภาพ 3.5 ความสั่นสะเทือน (ต่อ)	4. ก่อนดำเนินการก่อสร้าง โครงการต้องจัดเจ้าหน้าที่จากบริษัทผู้รับเหมาเข้าไปแจ้งต่อผู้พักอาศัยที่อยู่ติดพื้นที่โครงการ และพื้นที่ใกล้เคียง (โดยเฉพาะอย่างยิ่งด้านทิศเหนือ ทิศใต้ และทิศตะวันตกของโครงการ) ล่วงหน้าอย่างน้อย 1 สัปดาห์ โดยแจ้งกำหนดการเจาะเสาเข็ม รวมถึงระบุช่วงเวลาที่จะเจาะเสาเข็มให้กลุ่มพื้นที่ติดโครงการทราบอย่างชัดเจน และให้หมายเลขโทรศัพท์ของเจ้าหน้าที่ ควบคุมการก่อสร้าง เพื่อให้สามารถติดต่อกับโครงการได้โดยตรง และเมื่ออาคารข้างเคียงได้รับความเดือดร้อนจากการดำเนินโครงการต้องเร่งแก้ไข ปัญหาที่เกิดขึ้นทันที	- ก่อนดำเนินการก่อสร้าง โครงการได้จัดให้มีเจ้าหน้าที่จากบริษัทผู้รับเหมาเข้าไปแจ้งต่อผู้พักอาศัยที่อยู่ติดพื้นที่โครงการ และพื้นที่ใกล้เคียง (โดยเฉพาะอย่างยิ่งด้านทิศเหนือ ทิศใต้ และทิศตะวันตกของโครงการ) ล่วงหน้าอย่างน้อย 1 สัปดาห์ (รูปที่ 3.19) โดยแจ้งกำหนดการเจาะเสาเข็ม รวมถึงระบุช่วงเวลาที่จะเจาะเสาเข็มให้กลุ่มพื้นที่ติดโครงการทราบอย่างชัดเจน และให้หมายเลขโทรศัพท์ของเจ้าหน้าที่ ควบคุมการก่อสร้าง เพื่อให้สามารถติดต่อกับโครงการได้โดยตรง และเมื่ออาคารข้างเคียงได้รับความเดือดร้อนจากการดำเนินโครงการต้องเร่งแก้ไข ปัญหาที่เกิดขึ้นทันที	- ไม่พบปัญหา

<p>รูปที่ 3.19 เจ้าหน้าที่โครงการเข้าแจ้งต่อผู้พักอาศัยที่อยู่ติด พื้นที่โครงการ และพื้นที่ใกล้เคียง ก่อนดำเนินการก่อสร้าง</p>

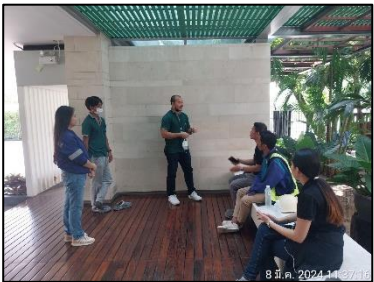
5. จัดให้มีเจ้าหน้าที่มวลชนสัมพันธ์ประจำที่มีความรู้ด้านสังคมศาสตร์หรือวิศวกรรมศาสตร์เพื่อรับเรื่องร้องเรียนของโครงการฯ โดยสามารถติดต่อได้ตลอด 24 ชั่วโมงในช่วงระยะก่อสร้างจนกว่าจะถึงระยะเปิดดำเนินการ พร้อมทั้งเปิดช่องทางรับเรื่องร้องเรียนให้หลากหลาย เช่น กล้องรับเรื่องร้องเรียน โทรศัพท์ โทรสาร อีเมล หรือสื่อทางสังคมต่างๆ ได้แก่ ตั้งกลุ่มไลน์ เปิดช่องร้องเรียนใน Facebook ของบริษัท เป็นต้น	- โครงการจัดให้มีเจ้าหน้าที่มวลชนสัมพันธ์มีความรู้ด้านสังคมศาสตร์หรือวิศวกรรมศาสตร์เพื่อรับเรื่องร้องเรียนของโครงการฯ (รูปที่ 3.20) โดยสามารถติดต่อได้ตลอด 24 ชั่วโมงในช่วงระยะก่อสร้างจนกว่าจะถึงระยะเปิดดำเนินการ พร้อมทั้งเปิดช่องทางรับเรื่องร้องเรียนผ่านช่องทางต่างๆ ได้แก่ กล้องรับเรื่องร้องเรียน โทรศัพท์ อีเมล ตั้งกลุ่มไลน์ เปิดช่องร้องเรียนใน Facebook ของบริษัท เป็นต้น	- ไม่พบปัญหา

<p>รูปที่ 3.20 เจ้าหน้าที่มวลชนสัมพันธ์ประจำที่มีความรู้ด้านสังคมศาสตร์</p>

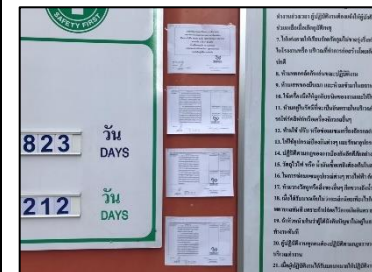
10. โครงการต้องนำรายละเอียดมาตรการป้องกันและแก้ไขผลกระทบสิ่งแวดล้อมของโครงการมาติดไว้บริเวณด้านหน้าโครงการในที่ผู้พักอาศัยข้างเคียงสามารถมองเห็นได้ง่าย	- โครงการมีการนำรายละเอียดมาตรการป้องกันและแก้ไขผลกระทบสิ่งแวดล้อมของโครงการมาติดไว้บริเวณด้านหน้าโครงการในบริเวณที่ผู้พักอาศัยข้างเคียงสามารถมองเห็นได้ง่าย (รูปที่ 3.22)	- ไม่พบปัญหา

<p>รูปที่ 3.22 รายละเอียดมาตรการป้องกันและแก้ไขผลกระทบสิ่งแวดล้อมของโครงการมาติดไว้บริเวณด้านหน้าโครงการ</p>

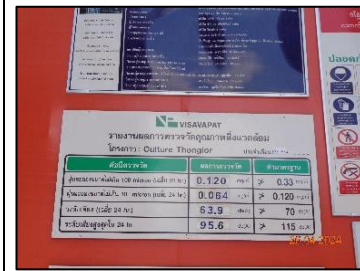
ผลกระทบสิ่งแวดล้อม	มาตรการป้องกันและแก้ไขผลกระทบสิ่งแวดล้อม	รายละเอียดการปฏิบัติจริง	ปัญหาและแนวทางแก้ไข	การอ้างอิง
3. ทรัพยากรทางกายภาพ 3.5 ความสั่นสะเทือน (ต่อ)	17. ติดตั้งป้ายประชาสัมพันธ์แสดงผลการตรวจวัดคุณภาพอากาศเสียง และความสั่นสะเทือน ในช่วงเสาเข็มและฐานรากสัปดาห์ละ 1 ครั้ง และในงานก่อสร้างอื่นเดือนละ 1 ครั้งไว้บริเวณด้านหน้าโครงการที่สามารถมองเห็นได้ง่ายและชัดเจน	- โครงการติดตั้งป้ายประชาสัมพันธ์แสดงผลการตรวจวัดคุณภาพอากาศเสียง และความสั่นสะเทือน ในช่วงเสาเข็มและฐานรากสัปดาห์ละ 1 ครั้ง และในงานก่อสร้างอื่นเดือนละ 1 ครั้งไว้บริเวณด้านหน้าโครงการในบริเวณที่สามารถมองเห็นได้ง่ายและชัดเจน (รูปที่ 3.14)	- ไม่พบปัญหา

<p>รูปที่ 3.14 ป้ายประชาสัมพันธ์แสดงผลการตรวจวัดด้านหน้าโครงการ</p>

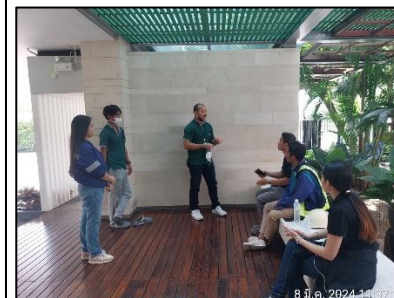
ผลกระทบสิ่งแวดล้อม	มาตรการป้องกันและแก้ไขผลกระทบสิ่งแวดล้อม	รายละเอียดการปฏิบัติจริง	ปัญหาและแนวทางแก้ไข	การอ้างอิง
3. ทรัพยากรทางกายภาพ 3.6 การพังทลายของดิน (ต่อ)	10. ก่อนทำการก่อสร้าง โครงการต้องจัดให้มีเจ้าหน้าที่ที่มีความรู้ด้านวิศวกรรมและสังคมศาสตร์เข้าไปแจ้งต่อผู้พักอาศัยที่อยู่ติดกับโครงการล่วงหน้าอย่างน้อย 1 เดือน และให้หมายเลขโทรศัพท์ของเจ้าหน้าที่ควบคุมการก่อสร้าง เพื่อให้สามารถติดต่อกับโครงการได้โดยตรง และเมื่ออาคารข้างเคียงได้รับความเดือดร้อนจากการดำเนินโครงการต้องเร่งแก้ไขปัญหที่เกิดขึ้นทันที	- ก่อนทำการก่อสร้าง โครงการจัดให้มีเจ้าหน้าที่ที่มีความรู้ด้านวิศวกรรมและสังคมศาสตร์เข้าไปแจ้งต่อผู้พักอาศัยที่อยู่ติดกับโครงการล่วงหน้าอย่างน้อย 1 เดือน (รูปที่ 3.20) และให้หมายเลขโทรศัพท์ของเจ้าหน้าที่ควบคุมการก่อสร้าง เพื่อให้สามารถติดต่อกับโครงการได้โดยตรง และเมื่ออาคารข้างเคียงได้รับความเดือดร้อนจากการดำเนินโครงการต้องเร่งแก้ไขปัญหที่เกิดขึ้นทันที	- ไม่พบปัญหา

รูปที่ 3.20 เจ้าหน้าที่ที่มีความรู้ด้านวิศวกรรมและสังคมศาสตร์เข้าไปแจ้งต่อผู้พักอาศัยที่อยู่ติดกับโครงการ

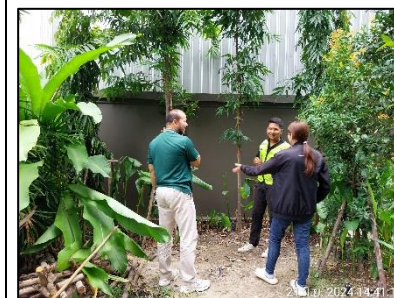
11. สำรวจ/ถ่ายรูปสภาพรั้ว กำแพงบ้าน และตัวอาคารก่อนก่อสร้างของบ้านพักอาศัย/อาคารข้างเคียงโดยรอบพื้นที่โครงการไว้เป็นหลักฐานเพื่อรับผิดชอบ/ชดเชย ค่าเสียหาย/ค่าซ่อมแซมให้คืนสภาพเดิมหากเกิดการแตกร้าว จากการก่อสร้างโครงการ	- โครงการจัดให้มีเจ้าหน้าที่สำรวจ/ถ่ายรูปสภาพรั้ว กำแพงบ้าน และตัวอาคารก่อนก่อสร้างของบ้านพักอาศัย/อาคารข้างเคียงโดยรอบพื้นที่โครงการไว้เป็นหลักฐานเพื่อรับผิดชอบ/ชดเชย ค่าเสียหาย/ค่าซ่อมแซมให้คืนสภาพเดิมหากเกิดการแตกร้าว จากการก่อสร้างโครงการ (รูปที่ 3.21) ทั้งนี้ ในรอบ ม.ค.-มิ.ย. 67 พบว่า อาคารข้างเคียงได้รับผลกระทบจากโครงการ แต่ได้มีการตรวจสอบและแก้ไขปัญหारेียบร้อยแล้ว	- ไม่พบปัญหา

รูปที่ 3.21 เจ้าหน้าที่สำรวจสภาพรั้ว กำแพงบ้าน และตัวอาคารก่อนก่อสร้างของบ้านพักอาศัย/อาคารโดยรอบ

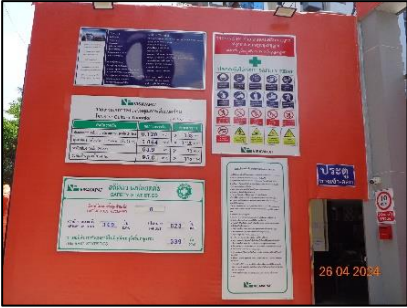
ผลกระทบสิ่งแวดล้อม	มาตรการป้องกันและแก้ไขผลกระทบสิ่งแวดล้อม	รายละเอียดการปฏิบัติจริง	ปัญหาและแนวทางแก้ไข	การอ้างอิง
3. ทรัพยากรทางกายภาพ 3.6 การพังทลายของดิน (ต่อ)	12. ติดตั้งป้ายประกาศบริเวณด้านหน้าพื้นที่ก่อสร้างโครงการ โดยระบุชื่อโครงการ รายละเอียดโครงการ ระยะเวลาก่อสร้าง ชื่อบริษัทผู้รับเหมา ชื่อผู้รับเหมา ผู้ควบคุมงาน ชื่อหน่วยงาน อนุญาตท้องถิ่น พร้อมเบอร์โทรศัพท์ติดต่อ และจัดให้มีหน่วยรับเรื่องร้องเรียนไว้ในพื้นที่ก่อสร้างโดยจัดให้มีเจ้าหน้าที่มวลชนสัมพันธ์ที่ มีความรู้ด้านวิศวกรรมศาสตร์ หรือ สังคมศาสตร์ประจำสำหรับรับเรื่องร้องเรียน 1 คน พร้อมจัดให้มีกล่องรับเรื่องร้องเรียนไว้บริเวณหน้าพื้นที่โครงการ และให้เจ้าหน้าที่เปิดกล่องรับเรื่องร้องเรียนทุกวัน หากพบว่า มีผู้ได้รับผลกระทบจากการก่อสร้างโครงการ จะจัดเจ้าหน้าที่เข้าไปพบผู้ได้รับความเสียหายเพื่อสอบถามถึงความเสียหายที่ได้รับจากโครงการ พร้อมกับเจรจาทำข้อตกลงในการชดเชยค่าเสียหายที่เกิดขึ้นแก่ผู้ได้รับผลกระทบอย่างเป็นธรรมทันทีที่ได้รับเรื่อง และทำบันทึกเอกสารไว้อย่างเป็นระบบเพื่อเรียกตรวจสอบได้ โดยในเอกสารจะระบุชื่อผู้รับเรื่องซึ่งเป็นตัวแทนเจ้าของโครงการ พร้อมเบอร์โทรศัพท์ และกำหนดเวลาในการดำเนินการชดเชยให้ชัดเจน โดยสามารถดำเนินเรื่องร้องเรียนความเดือดร้อนดังกล่าวตามแผนรับข้อร้องเรียน ทั้งนี้สามารถดำเนินเรื่องร้องเรียนความเดือดร้อนดังกล่าวตามแผนรับข้อร้องเรียน	- โครงการติดตั้งป้ายประกาศบริเวณด้านหน้าพื้นที่ก่อสร้างโครงการโดยระบุชื่อโครงการ รายละเอียดโครงการ ระยะเวลาก่อสร้างชื่อบริษัทผู้รับเหมา ผู้ควบคุมงาน ชื่อหน่วยงาน อนุญาตท้องถิ่น พร้อมเบอร์โทรศัพท์ติดต่อเรียบร้อยแล้ว (รูปที่ 3.14)	- ไม่พบปัญหา

<p>รูปที่ 3.14 ป้ายประชาสัมพันธ์แสดง ผลการตรวจวัดด้านหน้าโครงการ</p>

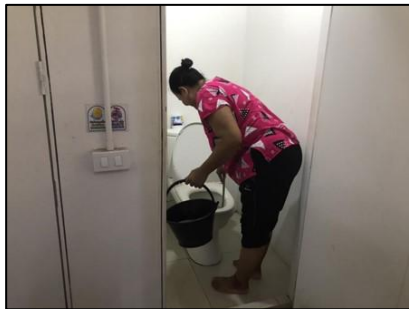
ผลกระทบสิ่งแวดล้อม	มาตรการป้องกันและแก้ไขผลกระทบสิ่งแวดล้อม	รายละเอียดการปฏิบัติจริง	ปัญหาและแนวทางแก้ไข	การอ้างอิง
3. ทรัพยากรทางกายภาพ 3.7 คุณภาพน้ำผิวดิน	3. จัดให้มีเจ้าหน้าที่ดูแลรักษาความสะอาดห้องส้วมอยู่เสมอ	- โครงการจัดให้มีเจ้าหน้าที่ดูแลรักษาความสะอาดห้องส้วมอยู่เสมอ (รูปที่ 3.26)	ไม่พบปัญหา

รูปที่ 3.26 เจ้าหน้าที่ดูแลรักษาความสะอาดห้องส้วม
	4. จัดให้มีท่อระบายน้ำชั่วคราว โดยรอบพื้นที่ก่อสร้าง เพื่อรวบรวมน้ำเสียลงสู่บ่อพักน้ำ พร้อมทั้งติดตั้งตะแกรงดักขยะก่อนระบายลงสู่ท่อระบายน้ำริมถนนสาธารณะด้านหน้าของโครงการต่อไป	- โครงการจัดให้มีท่อระบายน้ำชั่วคราว โดยรอบพื้นที่ก่อสร้าง เพื่อรวบรวมน้ำเสียลงสู่บ่อพักน้ำ พร้อมทั้งติดตั้งตะแกรงดักขยะก่อนระบายลงสู่ท่อระบายน้ำริมถนนสาธารณะด้านหน้าของโครงการต่อไป (รูปที่ 3.27)	ไม่พบปัญหา

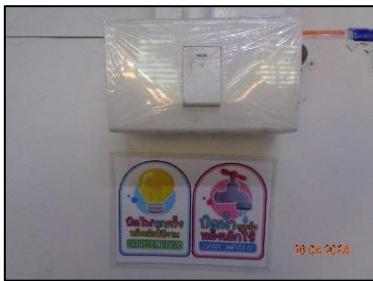
ผลกระทบ สิ่งแวดล้อม	มาตรการป้องกันและแก้ไขผลกระทบสิ่งแวดล้อม	รายละเอียดการปฏิบัติจริง	ปัญหาและ แนวทางแก้ไข	การอ้างอิง
5. คุณค่าการใช้ประโยชน์ ของมนุษย์ 5.1 น้ำใช้	1. กำจัดให้คนงานใช้น้ำอย่างประหยัด	- โครงการได้กำชับให้คนงานใช้น้ำอย่างประหยัด พร้อม ทั้งมีการติดป้ายรณรงค์ให้คนงานใช้น้ำ-ใช้ไฟฟ้าอย่าง ประหยัด (รูปที่ 3.29)	- ไม่พบปัญหา

รูปที่ 3.29 ป้ายประหยัดน้ำ-ไฟ
	2. จัดให้มีถังสำรองน้ำใช้ในพื้นที่ก่อสร้างโครงการ	- โครงการจัดให้มีถังสำรองน้ำใช้ในพื้นที่ก่อสร้างโครงการ (รูปที่ 3.30)	- ไม่พบปัญหา

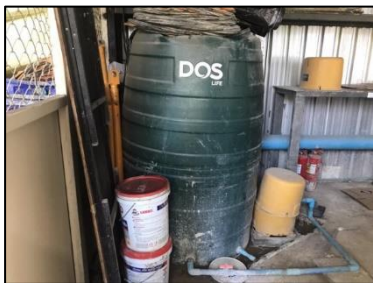
รูปที่ 3.30 ถังสำรองน้ำใช้ในพื้นที่ก่อสร้าง โครงการ
	3. หมั่นตรวจสอบจุดรั่วซึม หากพบให้รีบแก้ไขทันที	- โครงการมีการตรวจสอบจุดรั่วซึมของระบบน้ำประปา หากพบจะดำเนินการแก้ไขทันที	- ไม่พบปัญหา	-

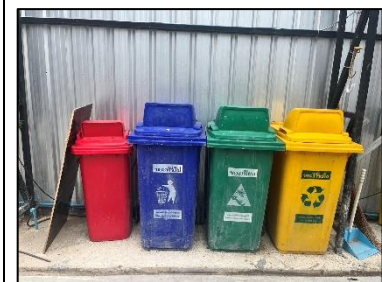
ผลกระทบสิ่งแวดล้อม	มาตรการป้องกันและแก้ไขผลกระทบสิ่งแวดล้อม	รายละเอียดการปฏิบัติจริง	ปัญหาและแนวทางแก้ไข	การอ้างอิง
5. คุณค่าการใช้ประโยชน์ของมนุษย์ 5.4 การจัดการมูลฝอย (ต่อ)	3. มูลฝอยคนงานก่อสร้าง 1.50 ลูกบาศก์เมตรต่อวัน ต้องจัดให้มีถังรองรับมูลฝอยขนาด 240 ลิตร จำนวน 23 ถังแบ่งเป็นถังรองรับมูลฝอยเปียก จำนวน 10 ถัง ถังรองรับมูลฝอยทั่วไป จำนวน 4 ถัง ถังรองรับมูลฝอยที่สามารถนำกลับมาใช้ประโยชน์ได้ (มูลฝอยรีไซเคิล) จำนวน 6 ถัง และถังรองรับมูลฝอยอันตราย จำนวน 3 ถัง วางไว้บริเวณที่พักและรวบรวมมูลฝอยทั้งหมดเพื่อให้สำนักงานเขตวัฒนา มารับไปกำจัดต่อไป โดยไม่มีการตกค้างให้เกิดกลิ่นรบกวนและแพร่กระจายเชื้อโรค	- โครงการจัดให้มีถังรองรับมูลฝอย จำนวนเพียงพอและเหมาะสมกับมูลฝอยแต่ละประเภท โดยแบ่งเป็นถังรองรับมูลฝอยเปียก ถังรองรับมูลฝอยทั่วไป ถังรองรับมูลฝอยที่สามารถนำกลับมาใช้ประโยชน์ได้ (มูลฝอยรีไซเคิล) และถังรองรับมูลฝอยอันตราย วางไว้บริเวณที่พักและรวบรวมมูลฝอยทั้งหมดเพื่อให้ทางหุ้นส่วนจำกัด เอส.วี.กิจรุ่งเรืองเจริญทรัพย์ (ภาคผนวกที่ 29) (รูปที่ 3.32) เข้ามารับไปกำจัดสัปดาห์ละ 2 ครั้งต่อไป โดยกำชับให้คนงานดูแลทำความสะอาดไม่มีการตกค้างที่ก่อให้เกิดกลิ่นรบกวนและแพร่กระจายเชื้อโรค	- ไม่พบปัญหา

รูปที่ 3.32 ถังขยะรองรับมูลฝอย ภาคผนวกที่ 29

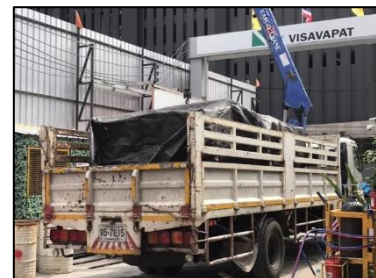
7. กำหนดให้ผู้ขนส่งเศษวัสดุก่อสร้างไปกำจัด ต้องใช้ผ้าคลุมรถบรรทุกที่ใช้ขนส่ง เพื่อป้องกันการรบกวนบนพื้นจราจร รวมทั้งควบคุมน้ำหนักบรรทุกทุกตามพิกัด และกำชับให้ผู้ขับรถบรรทุกปฏิบัติตามพระราชบัญญัติการจราจรทางบก และมีความระมัดระวัง	- หากมีการนำเศษวัสดุก่อสร้างไปกำจัด โครงการกำหนดให้ผู้ขนส่งเศษวัสดุก่อสร้างต้องใช้ผ้าคลุมรถบรรทุกที่ใช้ขนส่ง (รูปที่ 3.7) เพื่อป้องกันการรบกวนบนพื้นจราจร รวมทั้งควบคุมน้ำหนักบรรทุกทุกตามพิกัด และกำชับให้ผู้ขับรถบรรทุกปฏิบัติตามพระราชบัญญัติการจราจรทางบก และมีความระมัดระวัง	- ไม่พบปัญหา

<p>รูปที่ 3.7 ผ้าคลุมรถบรรทุกที่ใช้ขนส่งวัสดุก่อสร้าง</p>

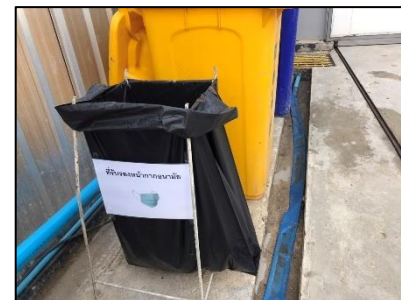
ผลกระทบสิ่งแวดล้อม	มาตรการป้องกันและแก้ไขผลกระทบสิ่งแวดล้อม	รายละเอียดการปฏิบัติจริง	ปัญหาและแนวทางแก้ไข	การอ้างอิง
5. คุณค่าการใช้ประโยชน์ของมนุษย์ 5.4 การจัดการมูลฝอย (ต่อ)	8. จัดให้มีถังขนาด 120 ลิตร ไว้ภายในพื้นที่ก่อสร้าง ซึ่งภายในรองรับด้วยถุงพลาสติกสีแดงพร้อมติดป้าย "ถังรองรับหน้ากากอนามัยที่ใช้แล้ว" โดยให้บริษัทเอกชนที่ได้รับอนุญาตมารับไปกำจัด	- โครงการได้จัดให้มีถังรองรับมูลฝอยติดเชื้อ ประเภท หน้ากากอนามัยที่ใช้แล้วไว้ภายในพื้นที่ก่อสร้าง โดยให้คนงานคอยเก็บรวบรวมและ ให้บริษัทเอกชนที่ได้รับอนุญาตมารับไปกำจัด (รูปที่ 3.33)	- ไม่พบปัญหา

รูปที่ 3.33 ถังรองรับหน้ากากอนามัยที่ใช้แล้ว

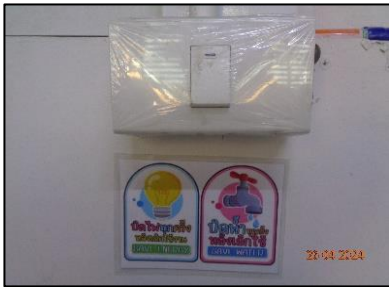
ผลกระทบสิ่งแวดล้อม	มาตรการป้องกันและแก้ไขผลกระทบสิ่งแวดล้อม	รายละเอียดการปฏิบัติจริง	ปัญหาและแนวทางแก้ไข	การอ้างอิง
5. คุณค่าการใช้ประโยชน์ของมนุษย์ 5.5 ระบบไฟฟ้า	1. ก้าขับคนงานให้ใช้ไฟฟ้าอย่างประหยัด โดยหัวหน้าคนงานต้องให้คำแนะนำในช่วงก่อนเริ่มปฏิบัติงาน	- โครงการมีการกำชับให้คนงานใช้น้ำอย่างประหยัด พร้อมทั้งมีการติดป้ายณรงค์ให้คนงานใช้น้ำ-ใช้ไฟฟ้าอย่างประหยัด (รูปที่ 3.29)	- ไม่พบปัญหา

รูปที่ 3.29 ป้ายประหยัดน้ำ-ไฟ

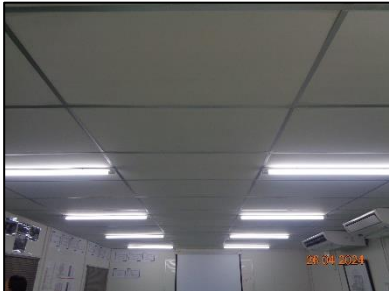
3. การอนุรักษ์พลังงานสำหรับเจ้าของโครงการปฏิบัติ/ติดตั้งไฟฟ้าแสงสว่างภายในอาคารโดยใช้หลอดไฟประหยัดพลังงาน (LED)	- โครงการมีการติดตั้งไฟฟ้าแสงสว่างภายในอาคารโดยใช้หลอดไฟประหยัดพลังงาน (LED) เพื่อเป็นการอนุรักษ์พลังงาน (รูปที่ 3.34)	- ไม่พบปัญหา

รูปที่ 3.34 หลอดไฟประหยัดพลังงาน

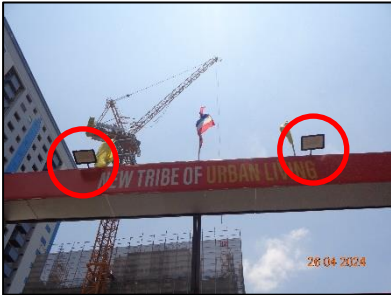
ผลกระทบสิ่งแวดล้อม	มาตรการป้องกันและแก้ไขผลกระทบสิ่งแวดล้อม	รายละเอียดการปฏิบัติจริง	ปัญหาและแนวทางแก้ไข	การอ้างอิง
5. คุณค่าการใช้ประโยชน์ของมนุษย์ 5.5 ระบบไฟฟ้า	4. จัดให้มีไฟฟ้าส่องสว่างบริเวณด้านหน้าโครงการ	- โครงการจัดให้มีไฟฟ้าส่องสว่างบริเวณด้านหน้าโครงการ (รูปที่ 3.35)	- ไม่พบปัญหา

<p>รูปที่ 3.35 ไฟส่องสว่างบริเวณด้านหน้าโครงการ</p>
	5. ติดตั้งหม้อแปลงและมิเตอร์ไฟฟ้าชั่วคราวจากการไฟฟ้านครหลวง สำหรับใช้ในการก่อสร้างโครงการ	- โครงการมีการติดตั้งหม้อแปลงและมิเตอร์ไฟฟ้าชั่วคราวจากการไฟฟ้านครหลวง สำหรับใช้ในการก่อสร้างโครงการ (รูปที่ 3.36)	- ไม่พบปัญหา

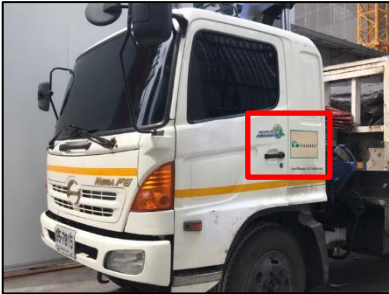
ผลกระทบสิ่งแวดล้อม	มาตรการป้องกันและแก้ไขผลกระทบสิ่งแวดล้อม	รายละเอียดการปฏิบัติจริง	ปัญหาและแนวทางแก้ไข	การอ้างอิง
5. คุณค่าการใช้ประโยชน์ของมนุษย์ 5.6 การคมนาคม	1. ติดป้ายประชาสัมพันธ์บริเวณด้านข้างของรถขนส่งสินค้า วัสดุก่อสร้าง และรับ-ส่งคนงาน โดยระบุชื่อบริษัทผู้รับเหมา พร้อมเบอร์โทรศัพท์ติดต่อเพื่อให้ผู้พักอาศัยใกล้เคียง และผู้ที่สัญจรโดยใช้เส้นทางร่วมกับรถบรรทุกได้รับทราบข้อมูล และสามารถติดต่อกับผู้รับเหมาได้โดยตรง ในกรณีที่ได้รับความเดือดร้อนจากการขนส่งวัสดุก่อสร้างและรับ-ส่งคนงาน	- โครงการมีการติดป้ายประชาสัมพันธ์บริเวณด้านข้างของรถขนส่งสินค้า วัสดุก่อสร้าง และรับ-ส่งคนงาน โดยระบุชื่อบริษัทผู้รับเหมา พร้อมเบอร์โทรศัพท์ติดต่อเพื่อให้ผู้พักอาศัยใกล้เคียง และผู้ที่สัญจรโดยใช้เส้นทางร่วมกับรถบรรทุกได้รับทราบข้อมูลและสามารถติดต่อกับผู้รับเหมาได้โดยตรง ในกรณีที่ได้รับความเดือดร้อนจากการขนส่งวัสดุก่อสร้าง (รูปที่ 3.37)	- ไม่พบปัญหา

รูปที่ 3.37 ป้ายชื่อบริษัทและเบอร์โทรศัพท์ติดต่อด้านหน้ารถขนส่งวัสดุก่อสร้าง

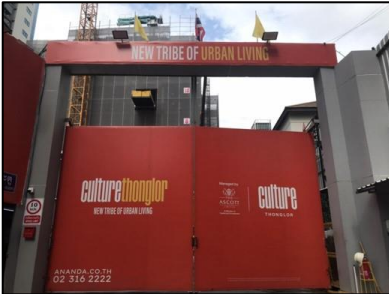
2. จัดให้มีป้ายชื่อโครงการ และลูกศรแสดงทิศทางการเข้า-ออกโครงการให้สามารถมองเห็นได้อย่างชัดเจนในระยะที่สามารถชะลอ เพื่อเลี้ยวรถเข้าสู่พื้นที่โครงการได้อย่างปลอดภัย	โครงการจัดให้มีป้ายชื่อโครงการ (รูปที่ 3.38) และลูกศรแสดง ทิศทางการเข้า-ออกโครงการให้สามารถมองเห็นได้อย่างชัดเจน เพื่อเลี้ยวรถเข้าสู่พื้นที่โครงการได้อย่างปลอดภัย	- ไม่พบปัญหา

รูปที่ 3.38 ป้ายชื่อโครงการ

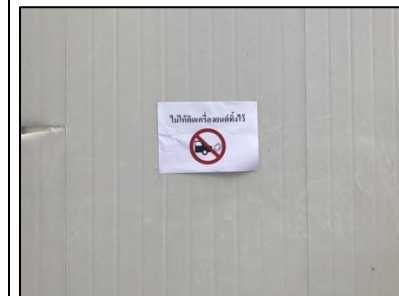
4. ห้ามจอดรถเพื่อรอขนส่งดิน ขนส่งวัสดุก่อสร้าง หรือรับ-ส่งคนงานบนถนนบริเวณด้านหน้าโครงการ และถนนอื่นๆ บริเวณใกล้เคียงโดยเด็ดขาด	- โครงการมีการห้ามจอดรถเพื่อรอขนส่งดิน ขนส่งวัสดุก่อสร้าง หรือรับ-ส่งคนงานบนถนนบริเวณด้านหน้าโครงการ (รูปที่ 3.39)	- ไม่พบปัญหา

<p>รูปที่ 3.39 ป้ายห้ามจอดรถบริเวณด้านหน้าโครงการ</p>

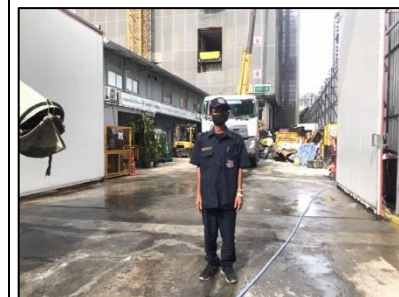
ผลกระทบสิ่งแวดล้อม	มาตรการป้องกันและแก้ไขผลกระทบสิ่งแวดล้อม	รายละเอียดการปฏิบัติจริง	ปัญหาและแนวทางแก้ไข	การอ้างอิง
5. คุณค่าการใช้ประโยชน์ของมนุษย์ 5.6 การคมนาคม	3. จัดเจ้าหน้าที่รักษาความปลอดภัยคอยอำนวยความสะดวกให้กับรถที่จะเข้าหรือออกจากโครงการให้สามารถเข้า-ออกโครงการได้โดยสะดวกและปลอดภัย ไม่กีดขวางการจราจรบนถนนสุขุมวิท 59 และถนนสาธารณะอื่นๆ บริเวณใกล้เคียงโครงการโดยให้ความสำคัญกับรถยนต์ที่สัญจรบนถนนสาธารณะเป็นหลัก	- โครงการจัดให้มีเจ้าหน้าที่รักษาความปลอดภัยคอยอำนวยความสะดวกให้กับรถที่จะเข้าหรือออกจากโครงการได้โดยสะดวกและปลอดภัย ไม่กีดขวางการจราจรบนถนนสุขุมวิท 59 และถนนสาธารณะอื่นๆ และบริเวณใกล้เคียงโครงการ (รูปที่ 3.4)	- ไม่พบปัญหา

รูปที่ 3.4 เจ้าหน้าที่รักษาความปลอดภัย ควบคุมการเข้า-ออกโครงการ

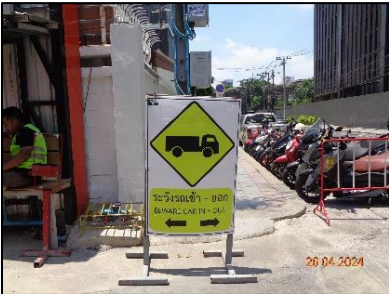
ผลกระทบสิ่งแวดล้อม	มาตรการป้องกันและแก้ไขผลกระทบสิ่งแวดล้อม	รายละเอียดการปฏิบัติจริง	ปัญหาและแนวทางแก้ไข	การอ้างอิง
5. คุณค่าการใช้ประโยชน์ของมนุษย์ 5.6 การคมนาคม (ต่อ)	5. ติดตั้งสัญญาณไฟเตือน ไฟกระพริบ และป้ายการจราจรชั่วคราว บริเวณทางเข้า-ออกโครงการให้สามารถมองเห็นได้อย่างชัดเจนทั้งในช่วงเวลากลางวันและกลางคืน	- โครงการติดตั้งป้ายการจราจรชั่วคราว บริเวณทางเข้า-ออกโครงการ (รูปที่ 3.40) และสัญญาณไฟเตือน (รูปที่ 3.41) ให้สามารถมองเห็นได้อย่างชัดเจนทั้งในช่วงเวลากลางวันและกลางคืน	- ไม่พบปัญหา	<div>

<p>รูปที่ 3.40 ป้ายจราจรชั่วคราว บริเวณทางเข้า-ออก</p>

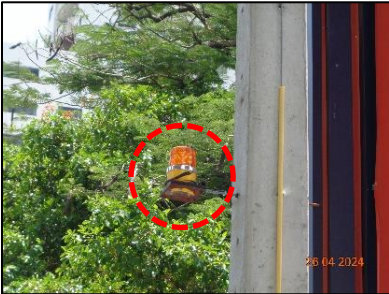
<p>รูปที่ 3.41 สัญญาณไฟเตือน</p></div>

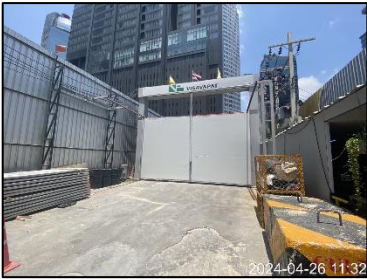
ผลกระทบสิ่งแวดล้อม	มาตรการป้องกันและแก้ไขผลกระทบสิ่งแวดล้อม	รายละเอียดการปฏิบัติจริง	ปัญหาและแนวทางแก้ไข	การอ้างอิง
5. คุณค่าการใช้ประโยชน์ของมนุษย์ 5.6 การคมนาคม (ต่อ)	10. จัดให้มีพื้นที่สำหรับจอดรถคอนกรีต และรถบรรทุกเพื่อไม่ให้เกิดแถวคอยบนถนนซอยสุขุมวิท 59 และถนนสาธารณะอื่นๆ	- โครงการจัดให้มีพื้นที่สำหรับจอดรถคอนกรีต (รูปที่ 3.42) และรถบรรทุกเพื่อไม่ให้เกิดการจอดรอบนถนนซอยสุขุมวิท 59 และถนนสาธารณะอื่นๆ	- ไม่พบปัญหา

รูปที่ 3.42 พื้นที่สำหรับจอดรถ
	11. ก่อนเริ่มการก่อสร้างโครงการจะต้องสำรวจถนนซอยสุขุมวิท 59 ก่อนเริ่มทำงาน และหากถนนเกิดความเสียหายระหว่างการก่อสร้างโครงการจะประสานกับสำนักงานเขตวัฒนาในการดำเนินการปรับปรุงถนนให้อยู่ในสภาพใช้งานได้โดยเร็วที่สุด	- โครงการมีการสำรวจถนนซอยสุขุมวิท 59 ก่อนเริ่มทำงาน และหากถนนเกิดความเสียหายระหว่างการก่อสร้างโครงการจะประสานกับสำนักงานเขตวัฒนาในการดำเนินการปรับปรุงถนนให้อยู่ในสภาพใช้งานได้โดยเร็วที่สุด	- ไม่พบปัญหา	-

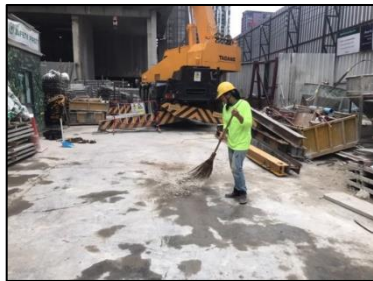
ผลกระทบสิ่งแวดล้อม	มาตรการป้องกันและแก้ไขผลกระทบสิ่งแวดล้อม	รายละเอียดการปฏิบัติจริง	ปัญหาและแนวทางแก้ไข	การอ้างอิง
5. คุณค่าการใช้ประโยชน์ของมนุษย์ 5.6 การคมนาคม (ต่อ)	12. จัดให้มีคนงานคอยกวาดเศษดิน ทราย ที่ตกหล่นบริเวณทางเข้า-ออกโครงการ และพื้นที่ข้างเคียงกรณีที่มีเศษดินเปื้อกตกหล่นจะทำความสะอาดโดยใช้น้ำฉีด และกวาดพื้นให้สะอาด ทั้งนี้หากมีเหตุทำให้ต้นไม้เกิดการเสียหายก็จะมีโครงการจ้างโครงการให้รับทราบ ซึ่งโครงการจะมีการแก้ไข	- โครงการจัดให้มีคนงานคอยทำความสะอาดโดยการกวาดกวาดเศษดิน ทราย ที่ตกหล่นบริเวณทางเข้า-ออกโครงการ และบริเวณพื้นที่ข้างเคียง (รูปที่ 3.10)	- ไม่พบปัญหา

รูปที่ 3.10 เจ้าหน้าที่กวาดเศษดิน ทราย ที่ตกหล่น บริเวณทางเข้า-ออกโครงการ

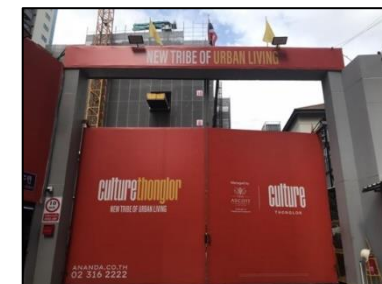
2. โครงการต้องติดป้ายบริเวณพื้นที่โครงการดังนี้ <ul style="list-style-type: none"> ติดป้ายโครงการและป้ายเตือนโดยรอบพื้นที่เพื่อแสดงให้บุคคลภายนอกทราบถึงเขตการก่อสร้างให้ชัดเจน 	- โครงการมีการติดป้ายโครงการและป้ายเตือนโดยรอบพื้นที่เพื่อแสดงให้บุคคลภายนอกทราบถึงเขตการก่อสร้างให้ชัดเจน (รูปที่ 3.38)	- ไม่พบปัญหา

รูปที่ 3.38 ป้ายชื่อโครงการ
	<ul style="list-style-type: none"> จัดทำป้าย “อันตราย” “ห้ามสูบบุหรี่” “ห้ามทำให้เกิดประกายไฟ” หรือ “ห้ามพกพาอุปกรณ์สำหรับจุดไฟหรือติดไฟ” หรือป้ายซึ่งมีข้อความอื่นที่มีความหมายในทำนองเดียวกันตามสภาพหรือคุณสมบัติของวัสดุไวไฟหรือวัตถุระเบิดไว้ให้เห็นได้ชัดเจน 	- โครงการมีการจัดทำป้าย “ระวังอันตราย” “ห้ามสูบบุหรี่” “ห้ามทำให้เกิดประกายไฟ” “ห้ามพกพาอาวุธสำหรับจุดไฟ” ติดไว้ให้เห็นอย่างชัดเจน (รูปที่ 3.43)	- ไม่พบปัญหา

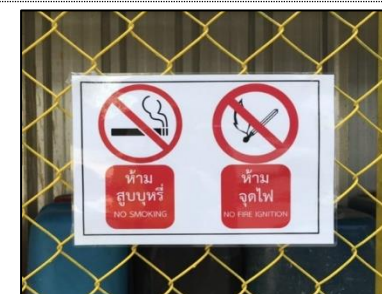
ป้ายห้ามสูบบุหรี่ รูปที่ 3.43 ป้ายเตือนบริเวณพื้นที่ก่อสร้าง

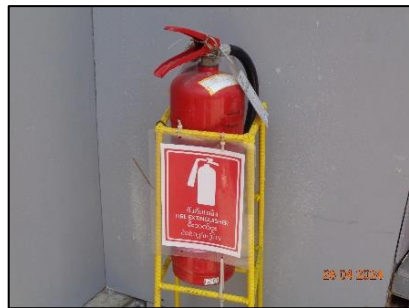
ผลกระทบสิ่งแวดล้อม	มาตรการป้องกันและแก้ไขผลกระทบสิ่งแวดล้อม	รายละเอียดการปฏิบัติจริง	ปัญหาและแนวทางแก้ไข	การอ้างอิง
5. คุณค่าการใช้ประโยชน์ของมนุษย์ 5.7 การป้องกันอัคคีภัย (ต่อ)	3. จัดให้มีถังดับเพลิงเคมีให้เพียงพอ เพื่อเตรียมความพร้อมในการเข้าระงับเหตุเพลิงไหม้ โดยจัดให้มีถังดับเพลิงเคมีในบริเวณพื้นที่ก่อสร้าง จำนวน 1 ถัง/จุด และเมื่อก่อสร้างขึ้นโครงสร้างอาคารไปจนถึงติดตั้งสาธารณูปโภคและตกแต่งแล้วเสร็จ ต้องจัดให้มีถังดับเพลิงเคมีไว้บริเวณบันไดของอาคาร จำนวน 1 ถัง/ชั้น ตลอดระยะดำเนินการก่อสร้างโครงการจนแล้วเสร็จ	- โครงการจัดให้มีถังดับเพลิงเคมีบริเวณภายในพื้นที่ก่อสร้าง จำนวน 1 ถัง/จุด (รูปที่ 3.44) เพื่อเตรียมพร้อมในการเข้าระงับเหตุเพลิงไหม้	- ไม่พบปัญหา

รูปที่ 3.44 ถังดับเพลิงเคมี

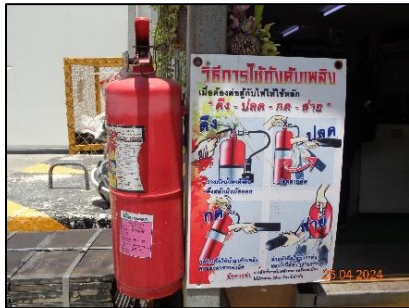
4. ในการติดตั้งถังดับเพลิงทุกจุดต้องให้ส่วนบนสุดของตัวเครื่องสูงจากระดับพื้นอาคารหรือสถานที่ก่อสร้างไม่เกิน 1.40 เมตร และอยู่ในที่ซึ่งสามารถมองเห็นและใช้สอยได้โดยสะดวก และจัดให้มีการตรวจสอบเครื่องดับเพลิงให้อยู่ในสภาพใช้งานได้ทุก 6 เดือน พร้อมทั้งติดป้ายแนะนำการใช้ถังดับเพลิง	- โครงการกำหนดให้ในการติดตั้งถังดับเพลิงซึ่งมีระดับความสูงไม่เกิน 1.40 เมตร และอยู่ในที่สามารถมองเห็นและใช้งานได้โดยสะดวก และจัดให้มีเจ้าหน้าที่ตรวจสอบเครื่องดับเพลิงให้อยู่ในสภาพใช้งานได้ เป็นประจำทุกเดือน (ภาคผนวกที่ 16) พร้อมทั้งติดป้ายแนะนำการใช้ถังดับเพลิง (รูปที่ 3.45)	- ไม่พบปัญหา

รูปที่ 3.45 ป้ายการใช้ถังดับเพลิง

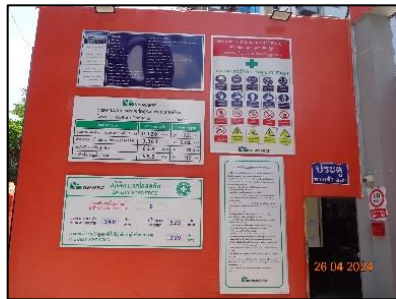
2. จัดให้มีป้ายประชาสัมพันธ์ โดยการติดตั้งป้าย ขนาดความกว้างไม่น้อยกว่า 2.4 เมตร และความยาวไม่น้อยกว่า 4.8 เมตร เพื่อแจ้งการก่อสร้างบริเวณแนวรั้วก่อสร้างด้านที่ถนนซอยสุขุมวิท 59 ให้เห็นอย่างชัดเจนและสภาพที่ดีอยู่ตลอดเวลาในช่วงระยะก่อสร้าง โดยมีรายละเอียดตามที่กำหนดไว้ในมาตรการทั่วไปทุกประการ	- โครงการจัดให้มีป้ายประชาสัมพันธ์ โดยติดตั้งป้าย เพื่อแจ้งการก่อสร้างบริเวณแนวรั้วก่อสร้างด้านที่ถนนซอยสุขุมวิท 59 ให้เห็นอย่างชัดเจนและสภาพที่ดีอยู่ตลอดเวลาในช่วงระยะก่อสร้าง โดยมีรายละเอียดตามที่กำหนดไว้ในมาตรการทั่วไปทุกประการ (รูปที่ 3.1)	- ไม่พบปัญหา

รูปที่ 3.1 ป้ายประชาสัมพันธ์โครงการบริเวณด้านหน้าโครงการ

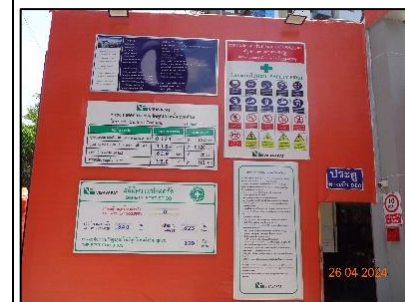
ผลกระทบสิ่งแวดล้อม	มาตรการป้องกันและแก้ไขผลกระทบสิ่งแวดล้อม	รายละเอียดการปฏิบัติจริง	ปัญหาและแนวทางแก้ไข	การอ้างอิง
6. คุณค่าต่อคุณภาพชีวิต 6.1 สภาพเศรษฐกิจ สังคม (ต่อ)	5. ติดตั้งกล่องรับเรื่องร้องเรียน และติดป้ายประชาสัมพันธ์บริเวณด้านหน้าโครงการ โดยระบุชื่อเจ้าของโครงการ ชื่อผู้รับเหมา ผู้ควบคุมงาน พร้อมเบอร์โทรศัพท์ ติดต่อผู้รับผิดชอบ เบอร์โทรศัพท์ของหน่วยงานอนุญาต เพื่อให้ผู้พักอาศัยที่อยู่ใกล้เคียงได้ทราบข้อมูล และสามารถติดต่อกับผู้รับเหมา/ผู้ควบคุมงาน/หน่วยงานอนุญาตโดยตรงในกรณีได้รับความเดือดร้อนจากการก่อสร้าง	- โครงการติดตั้งกล่องรับเรื่องร้องเรียน (รูปที่ 3.46) และติดป้ายประชาสัมพันธ์บริเวณด้านหน้าโครงการ โดยระบุชื่อเจ้าของโครงการชื่อผู้รับเหมา ผู้ควบคุมงาน พร้อมเบอร์โทรศัพท์ ติดต่อผู้รับผิดชอบ เบอร์โทรศัพท์ของหน่วยงานอนุญาต (รูปที่ 3.1)	- ไม่พบปัญหา

<p>รูปที่ 3.1 ป้ายประชาสัมพันธ์โครงการ บริเวณด้านหน้าโครงการ</p>

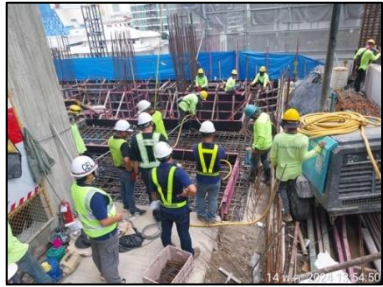
ผลกระทบสิ่งแวดล้อม	มาตรการป้องกันและแก้ไขผลกระทบสิ่งแวดล้อม	รายละเอียดการปฏิบัติจริง	ปัญหาและแนวทางแก้ไข	การอ้างอิง
6. คุณค่าต่อคุณภาพชีวิต 6.3 การสาธารณสุข 6.3.1 ผลกระทบต่อคนงาน - ผลกระทบด้านอาชีวอนามัยและความปลอดภัยต่อคนงานก่อสร้าง (ต่อ)	3. จัดให้มีเจ้าหน้าที่ความปลอดภัยในการทำงานระดับวิชาชีพ (จป.วิชาชีพ) เพื่อควบคุม/ดูแลด้านความปลอดภัยของสถานที่และคนงานก่อสร้าง และควบคุมการปฏิบัติตามมาตรการป้องกันและแก้ไขผลกระทบอย่างเคร่งครัด	- โครงการจัดให้มีเจ้าหน้าที่ความปลอดภัยในการทำงานระดับวิชาชีพ (จป.วิชาชีพ) (ภาคผนวกที่ 18) เพื่อควบคุม/ดูแลด้านความปลอดภัยของสถานที่และคนงานก่อสร้าง (ภาคผนวกที่ 19) และควบคุมการปฏิบัติตามมาตรการป้องกันและแก้ไขผลกระทบอย่างเคร่งครัด (รูปที่ 3.58)	- ไม่พบปัญหา	ภาคผนวกที่ 18 ภาคผนวกที่ 19

รูปที่ 3.58 เจ้าหน้าที่ความปลอดภัยในการทำงานระดับวิชาชีพ (จป.วิชาชีพ)

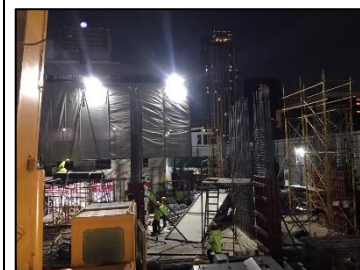
7. จัดให้มีไฟฟ้าแสงสว่างในเวลากลางคืนส่องรอบบริเวณพื้นที่ก่อสร้างอย่างเพียงพอ	- โครงการจัดให้มีไฟฟ้าแสงสว่างในเวลากลางคืนส่องรอบบริเวณพื้นที่ก่อสร้างอย่างเพียงพอ (รูปที่ 3.59)	- ไม่พบปัญหา

รูปที่ 3.59 ไฟส่องสว่างในเวลากลางคืน

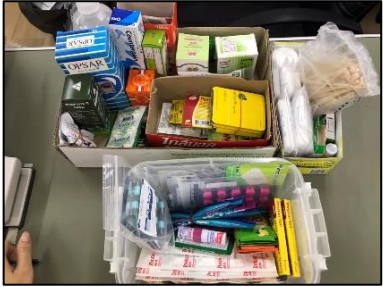
10. จัดให้มีเครื่องมือ อุปกรณ์การรักษายาบาลเบื้องต้นสำหรับคนงานที่ทำงานก่อสร้าง	- โครงการจัดให้มีเครื่องมือ อุปกรณ์การรักษายาบาลเบื้องต้น สำหรับคนงานที่ทำงานก่อสร้าง พร้อมทั้งมีเจ้าหน้าที่ ประจำห้องพยาบาลของโครงการ (รูปที่ 3.60)	- ไม่พบปัญหา

รูปที่ 3.60 อุปกรณ์รักษายาบาลเบื้องต้น

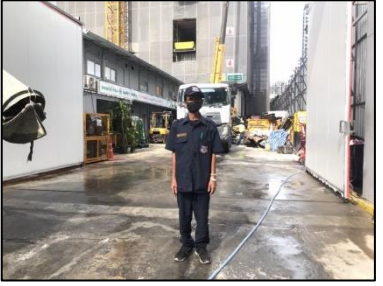
11. บริเวณทางเข้า-ออก ต้องมีเจ้าหน้าที่ดูแลการเข้า-ออกของเจ้าหน้าที่ คนงานและยานพาหนะต่างๆ ตลอด 24 ชั่วโมง เพื่อความปลอดภัยและเป็นระเบียบเรียบร้อย	- โครงการกำหนดให้ มีเจ้าหน้าที่ดูแลการเข้า-ออกของเจ้าหน้าที่คนงานและยานพาหนะต่างๆ ตลอด 24 ชั่วโมง เพื่อความปลอดภัยและเป็นระเบียบเรียบร้อย (รูปที่ 3.4)	- ไม่พบปัญหา

รูปที่ 3.4 เจ้าหน้าที่ดูแลทางเข้า-ออกของโครงการ

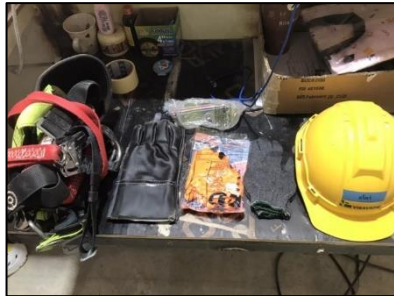
ผลกระทบสิ่งแวดล้อม	มาตรการป้องกันและแก้ไขผลกระทบสิ่งแวดล้อม	รายละเอียดการปฏิบัติจริง	ปัญหาและแนวทางแก้ไข	การอ้างอิง
6. คุณค่าต่อคุณภาพชีวิต 6.3 การสาธารณสุข 6.3.1 ผลกระทบต่อคนงาน - ผลกระทบด้านอาชีวอนามัยและความปลอดภัยต่อคนงานก่อสร้าง (ต่อ)	12. จัดเตรียมอุปกรณ์ป้องกันอุบัติเหตุในระหว่างการทำงานให้กับคนงาน เช่น หมวกนิรภัย แวนตานิรภัย หน้ากากกันฝุ่น ปลั๊กเสียบหู ถุงมือ เป็นต้น	- โครงการจัดเตรียมอุปกรณ์ป้องกันอุบัติเหตุในระหว่างการทำงานให้กับคนงาน เช่น หมวกนิรภัย แวนตานิรภัย หน้ากากกันฝุ่น ปลั๊กเสียบหู ถุงมือ เป็นต้น (รูปที่ 3.61)	- ไม่พบปัญหา

รูปที่ 3.61 อุปกรณ์ป้องกันอุบัติเหตุ

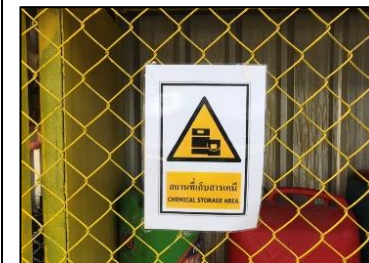
ผลกระทบสิ่งแวดล้อม	มาตรการป้องกันและแก้ไขผลกระทบสิ่งแวดล้อม	รายละเอียดการปฏิบัติจริง	ปัญหาและแนวทางแก้ไข	การอ้างอิง
6. คุณค่าต่อคุณภาพชีวิต 6.3 การสาธารณสุข 6.3.1 ผลกระทบต่อคนงาน - ผลกระทบด้านอาชีวอนามัยและความปลอดภัยต่อคนงานก่อสร้าง (ต่อ)	14. ควบคุมดูแลและสอดส่องการใช้ไฟฟ้า และจัดเตรียมอุปกรณ์ดับเพลิงที่จำเป็น	- โครงการควบคุมดูแลและสอดส่องการใช้ไฟฟ้าและจัดให้มีเจ้าหน้าที่คอยตรวจสอบ และจัดเตรียมอุปกรณ์ดับเพลิงที่จำเป็นไว้บริเวณตามจุดต่างๆ ของพื้นที่โครงการ (ภาคผนวกที่ 12)	- ไม่พบปัญหา	ภาคผนวกที่ 12
	15. จัดเก็บสารเคมีให้เป็นระเบียบ และอย่าให้ขวางทางเดิน	- โครงการจัดเก็บสารเคมีให้เป็นระเบียบ และติดตั้งป้ายบ่งบอกอย่างชัดเจน (รูปที่ 3.62)	- ไม่พบปัญหา

รูปที่ 3.62 สถานที่จัดเก็บสารเคมี

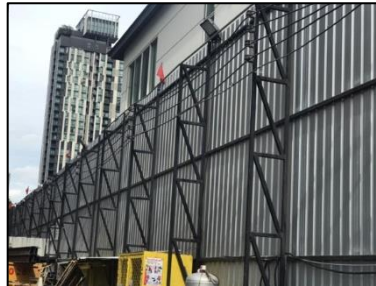
ผลกระทบสิ่งแวดล้อม	มาตรการป้องกันและแก้ไขผลกระทบสิ่งแวดล้อม	รายละเอียดการปฏิบัติจริง	ปัญหาและแนวทางแก้ไข	การอ้างอิง
6. คุณค่าต่อคุณภาพชีวิต 6.3 การสาธารณสุข 6.3.2 ผลกระทบต่อผู้พักอาศัยข้างเคียง - ผลกระทบด้านสุขภาพต่อผู้พักอาศัยใกล้เคียงพื้นที่โครงการ (ต่อ)	ผลกระทบต้อจิตใจ 2. ล้อมรั้วทึบชั่วคราว โดยใช้ Steel Sheet ความสูง 6 เมตรรอบแนวเขตพื้นที่ก่อสร้าง โครงการเพื่อป้องกันฝุ่นละอองกระจายไปยังพื้นที่ข้างเคียง	- โครงการมีการล้อมรั้วทึบชั่วคราว โดยใช้ Steel Sheet ความสูง 6 เมตรรอบแนวเขตพื้นที่ก่อสร้าง โครงการเพื่อป้องกันฝุ่นละอองกระจายไปยังพื้นที่ข้างเคียง (รูปที่ 3.15)	- ไม่พบปัญหา

รูปที่ 3.15 รั้วทึบล้อมรอบโครงการ
	3. ควบคุมการกวาดแขน (Boom) ของเครนให้อยู่ภายในพื้นที่ก่อสร้าง	- โครงการจะควบคุมการกวาดแขน (Boom) ของเครนให้อยู่ภายในพื้นที่ก่อสร้างเท่านั้น (รูปที่ 3.63)	- ไม่พบปัญหา

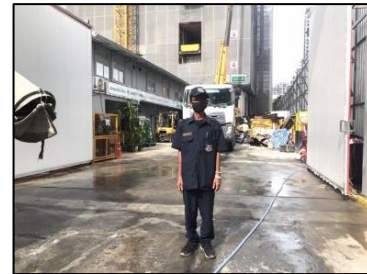
ผลกระทบสิ่งแวดล้อม	มาตรการป้องกันและแก้ไขผลกระทบสิ่งแวดล้อม	รายละเอียดการปฏิบัติจริง	ปัญหาและแนวทางแก้ไข	การอ้างอิง
6. คุณค่าต่อคุณภาพชีวิต 6.3 การสาธารณสุข 6.3.2 ผลกระทบต่อผู้พักอาศัยข้างเคียง - ผลกระทบด้านสุขภาพต่อผู้พักอาศัยใกล้เคียงพื้นที่โครงการ (ต่อ)	4. บริเวณทางเข้า-ออก ต้องมีเจ้าหน้าที่ดูแลการเข้า-ออกของเจ้าหน้าที่ คนงาน และยานพาหนะต่าง ๆ ตลอด 24 ชั่วโมง เพื่อความปลอดภัยและเป็นระเบียบเรียบร้อย	- โครงการกำหนดให้บริเวณทางเข้า-ออก ต้องมีเจ้าหน้าที่ดูแลการเข้า-ออกของเจ้าหน้าที่ คนงาน และยานพาหนะต่าง ๆ ตลอด 24 ชั่วโมงเพื่อความปลอดภัยและเป็นระเบียบเรียบร้อย (รูปที่ 3.4)	- ไม่พบปัญหา

รูปที่ 3.4 เจ้าหน้าที่รักษาความปลอดภัยควบคุมการเข้า-ออกโครงการ

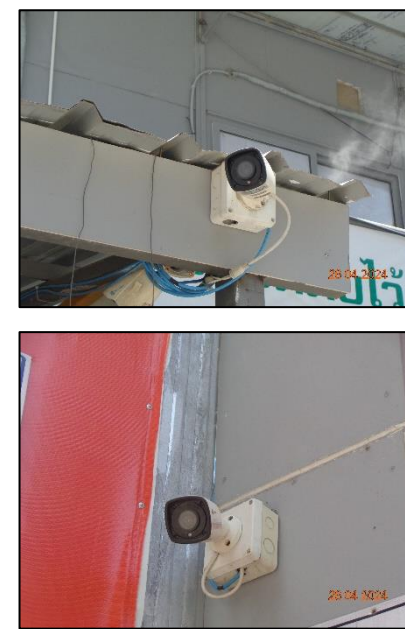
ผลกระทบสิ่งแวดล้อม	มาตรการป้องกันและแก้ไขผลกระทบสิ่งแวดล้อม	รายละเอียดการปฏิบัติจริง	ปัญหาและแนวทางแก้ไข	การอ้างอิง
6. คุณค่าต่อคุณภาพชีวิต 6.3 การสาธารณสุข 6.3.2 ผลกระทบต่อผู้พักอาศัยข้างเคียง - ผลกระทบด้านสุขภาพต่อผู้พักอาศัยใกล้เคียงพื้นที่โครงการ (ต่อ)	7. ติดตั้งกล้องวงจรปิดภายในพื้นที่ก่อสร้าง ทั้ง 4 ด้าน โดยกล้องวงจรปิดต้องใช้งานได้ตลอด 24 ชั่วโมง เพื่อตรวจสอบความปลอดภัยภายในพื้นที่โครงการและพื้นที่ใกล้เคียง	- โครงการมีการติดตั้งกล้องวงจรปิดภายในพื้นที่ก่อสร้าง ทั้ง 4 ด้าน โดยกล้องวงจรปิดต้องใช้งานได้ตลอด 24 ชั่วโมง เพื่อตรวจสอบความปลอดภัยภายในพื้นที่โครงการและพื้นที่ใกล้เคียง (รูปที่ 3.64)	- ไม่พบปัญหา

รูปที่ 3.64 กล้องวงจรปิด

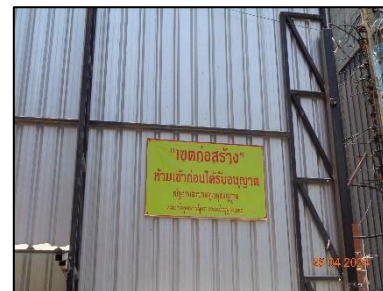
ผลกระทบสิ่งแวดล้อม	มาตรการป้องกันและแก้ไขผลกระทบสิ่งแวดล้อม	รายละเอียดการปฏิบัติจริง	ปัญหาและแนวทางแก้ไข	การอ้างอิง
6. คุณค่าต่อคุณภาพชีวิต 6.4 ความเป็นส่วนตัว	1. ติดตั้งป้ายห้ามมิให้ผู้ที่ไม่เกี่ยวข้องเข้าไปภายในบริเวณพื้นที่ก่อสร้าง	- โครงการติดตั้งป้ายห้ามมิให้ผู้ที่ไม่เกี่ยวข้องเข้าไปภายในบริเวณพื้นที่ก่อสร้าง (รูปที่ 3.65)	- ไม่พบปัญหา

รูปที่ 3.65 ป้ายห้ามมิให้ผู้ที่ไม่เกี่ยวข้องเข้าไปภายในพื้นที่ก่อสร้าง

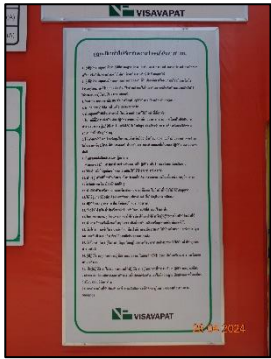
ผลกระทบสิ่งแวดล้อม	มาตรการป้องกันและแก้ไขผลกระทบสิ่งแวดล้อม	รายละเอียดการปฏิบัติจริง	ปัญหาและแนวทางแก้ไข	การอ้างอิง
6. คุณค่าต่อคุณภาพชีวิต 6.4 ความเป็นส่วนตัว	4. ออกกฎระเบียบการปฏิบัติตนภายในพื้นที่ก่อสร้าง เช่น ห้ามก่อไฟก่อนได้รับอนุญาต เพื่อป้องกันการเกิดอัคคีภัย ห้ามเล่นการพนันทุกประเภท ห้ามซื้อ-ขายยาเสพติดทุกประเภท และมีไว้ในครอบครอง ห้ามส่งเสียงดังเกินความจำเป็นโดยเฉพาะหลังเวลา 22.00 น. ห้ามทะเลาะวิวาททุกกรณี หากมีการทะเลาะวิวาทเกิดขึ้นพิจารณาให้ออกทั้งสองฝ่าย ห้ามลักขโมย ห้ามนำบุคคลภายนอกเข้ามาในพื้นที่ก่อสร้างโดยไม่ได้รับอนุญาต	- โครงการมีการออกกฎระเบียบการปฏิบัติตนภายในพื้นที่ก่อสร้าง (รูปที่ 3.66)	- ไม่พบปัญหา

รูปที่ 3.66 ป้ายกฎระเบียบ
