ผลการปฏิบัติตามมาตรการป้องกัน และแก้ไขผลกระทบสิ่งแวดล้อม

โครงการโมริโนะ กรีนฮิลส์สอร์ท (ครั้งที่ 3) ได้ทำการสรุปผลการปฏิบัติตามมาตรการป้องกัน และแก้ไขผลกระทบสิ่งแวดล้อม ที่เสนอไว้ในรายงานการประเมินผลกระทบสิ่งแวดล้อม และมาตรการเพิ่มเติมที่คณะกรรมการผู้ชำนาญการพิจารณารายงานการประเมินผลกระทบสิ่งแวดล้อมด้านอาคาร การจัดสรรที่ดิน และบริการชุมชน เป็นผู้พิจารณาให้ความเห็นชอบตลอดจนมาตรการที่ได้มีการเปลี่ยนแปลงในปัจจุบันของโครงการโมริโนะ กรีนฮิลส์สอร์ท (ครั้งที่ 3) ของบริษัท ลิฟวิ่ง แอนด์ ฟาซิลิตี้ จำกัด ประจำเดือนมกราคม-มิถุนายน 2567 ซึ่งครอบคลุมปัจจัยทางสิ่งแวดล้อมที่สำคัญคือ

ตารางที่ 2.1 สรุปผลการปฏิบัติตามมาตรการป้องกัน และแก้ไขผลกระทบสิ่งแวดล้อม โครงการโมริโนะ กรีนฮิลล์รีสอร์ท (ครั้งที่ 3)
ของบริษัท ลิฟวิ้ง แอนด์ ฟาซิลิตี้ จำกัด ประจำปีงบประมาณ-มิถุนายน 2567

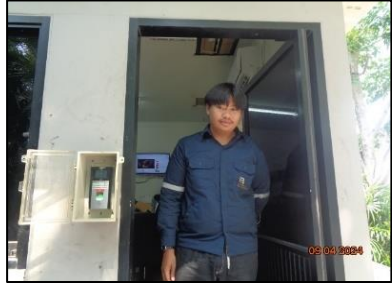
ผลกระทบสิ่งแวดล้อม	มาตรการป้องกันและแก้ไขผลกระทบสิ่งแวดล้อม	รายละเอียดการปฏิบัติจริง	ปัญหาและแนวทางแก้ไข	อ้างอิง
3. ด้านคุณค่าการใช้ประโยชน์ของมนุษย์ 3.5 การบำบัดน้ำเสีย (ต่อ)	- จัดให้มีวิศวกรสุขาภิบาลและช่างเทคนิคที่มีความชำนาญไว้ควบคุมและปรับปรุงคุณภาพระบบบำบัดน้ำเสียให้มีประสิทธิภาพดีอยู่ตลอดเวลา ก่อนบำรุงรักษาให้แจ้งลูกบ้านล่วงหน้า 1-2 สัปดาห์ ว่าบริเวณดังกล่าวจะมีการดูแล/บำรุง/ซ่อมแซมระบบฯ โดยให้โครงการเลือกช่วงเวลาดูแล/ซ่อมแซม ที่ลูกบ้านส่วนใหญ่ไม่อยู่ห้อง	- โครงการมีการจัดให้มีวิศวกรสุขาภิบาลและช่างเทคนิคที่มีความชำนาญไว้ควบคุมและปรับปรุงคุณภาพระบบบำบัดน้ำเสียให้มีประสิทธิภาพดีอยู่ตลอดเวลา ก่อนบำรุงรักษาให้แจ้งลูกบ้านล่วงหน้า 1-2 สัปดาห์ ว่าบริเวณดังกล่าวจะมีการดูแล/บำรุง/ซ่อมแซมระบบฯ โดยให้โครงการเลือกช่วงเวลาดูแล/ซ่อมแซม ที่ลูกบ้านส่วนใหญ่ไม่อยู่ห้อง (รูปที่ 2.17)	- ไม่พบปัญหา

รูปที่ 2.17 ช่างเทคนิคประจำโครงการ

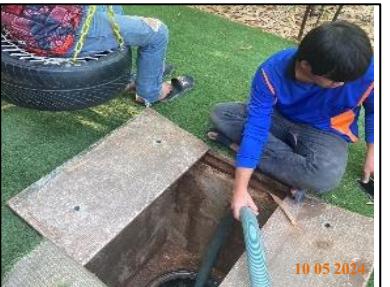
- กำจัดกากไขมันออกจากบ่อดักไขมันในโครงการทุกวัน เพื่อรักษาประสิทธิภาพในการทำงานของบ่อดักไขมันโดยตักกากไขมันที่ลอยอยู่ด้านบนของบ่อดักไขมันมาใส่ในกระถางที่มีกระดาษทิชชูรองที่ก้นกระถาง เพื่อให้ส่วนที่เป็นน้ำซึมออกจากกากไขมัน และทิ้งไว้จนแห้งเป็นก้อนก่อนนำใส่ถุงดำ นำไปทิ้งรวมกับมูลฝอยทั่วไป	- โครงการได้จัดให้มีเจ้าหน้าที่คอยตรวจสอบดูแลกำจัดกากไขมันออกจากบ่อดักไขมัน ในโครงการทั้งนี้ในช่วงเดือน ม.ค.-มิ.ย. 67 ทางโครงการมีการดำเนินการสูบกากไขมันออกจากบ่อดักไขมันเรียบร้อยแล้ว (รูปที่ 2.18) (ภาคผนวกที่ 25)	- ไม่พบปัญหา

รูปที่ 2.18 เจ้าหน้าที่สูบกากไขมัน ออกจากบ่อดักไขมัน

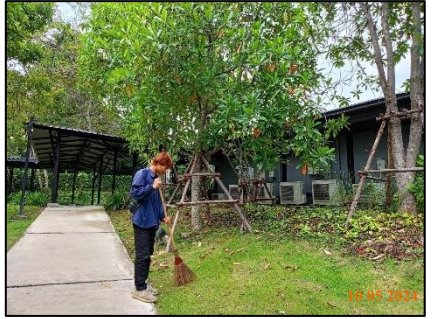
ผลกระทบสิ่งแวดล้อม	มาตรการป้องกันและแก้ไขผลกระทบสิ่งแวดล้อม	รายละเอียดการปฏิบัติจริง	ปัญหาและแนว ทางแก้ไข	อ้างอิง
3. ด้านคุณค่าการใช้ประโยชน์ของมนุษย์ 3.6 การระบายน้ำและการป้องกันน้ำท่วม (ต่อ)	- จัดให้มีพนักงานกวาดและดูแลทำความสะอาดบริเวณถนนภายในโครงการ และบริเวณทั่วไปภายในโครงการอย่างน้อย 2 ครั้ง/สัปดาห์ เพื่อลดปริมาณตะกอนที่จะถูกน้ำฝนชะเข้าสู่ระบบระบายน้ำของโครงการ	- โครงการได้จัดให้มีเจ้าหน้าที่กวาดและดูแลทำความสะอาดบริเวณถนนภายในโครงการ (รูปที่ 2.6) และบริเวณทั่วไปภายในโครงการอย่างน้อย 2 ครั้ง/สัปดาห์ เพื่อลดปริมาณตะกอนที่จะถูกน้ำฝนชะเข้าสู่ระบบระบายน้ำของโครงการ	- ไม่พบปัญหา

รูปที่ 2.6 เจ้าหน้าที่คอยกวาดถนนภายในโครงการ

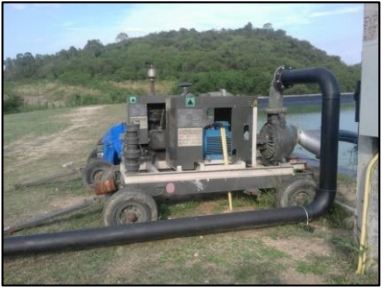
ผลกระทบสิ่งแวดล้อม	มาตรการป้องกันและแก้ไขผลกระทบสิ่งแวดล้อม	รายละเอียดการปฏิบัติจริง	ปัญหาและแนวทางแก้ไข	อ้างอิง
3. ด้านคุณค่าการใช้ประโยชน์ของมนุษย์ 3.6 การระบายน้ำและการป้องกันน้ำท่วม (ต่อ)	- ตรวจสอบช่องทางที่น้ำจากภายนอกจะเข้ามาในพื้นที่โครงการ โดยเผื่อระวังและเตรียมตรวจสอบทรายไว้กั้นน้ำจากภายนอก พร้อมตรวจสอบจุดล่อแหลมในโครงการ และป้องกันมิให้เกิดการรั่วไหลของน้ำจากภายนอกเข้ามาในโครงการ	- โครงการมีการเผื่อระวังและตรวจสอบช่องทางที่น้ำจากภายนอกจะเข้ามาในพื้นที่โครงการ พร้อมตรวจสอบจุดล่อแหลมในโครงการ และป้องกันมิให้เกิดการรั่วไหลของน้ำจากภายนอกเข้ามาในโครงการ	- ไม่พบปัญหา	-
	- เตรียมเครื่องสูบน้ำสำรองกรณีน้ำท่วมเข้ามาในพื้นที่โครงการ	- เนื่องจากทางโครงการตั้งอยู่ในพื้นที่นิคมอุตสาหกรรมปิ่นทอง โครงการ 3 (กม.9) จึงใช้เครื่องสูบน้ำสำรองกรณีน้ำท่วมร่วมกับทางนิคม ฯ (รูปที่ 2.37)	- ไม่พบปัญหา

รูปที่ 2.37 เครื่องสูบน้ำสำรองกรณีน้ำท่วม

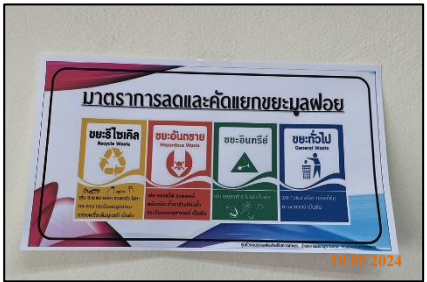
ผลกระทบสิ่งแวดล้อม	มาตรการป้องกันและแก้ไขผลกระทบสิ่งแวดล้อม	รายละเอียดการปฏิบัติจริง	ปัญหาและแนวทางแก้ไข	อ้างอิง
3. ด้านคุณค่าการใช้ประโยชน์ของมนุษย์ 3.7 การจัดการมูลฝอย (ต่อ)	<ul style="list-style-type: none"> - รณรงค์ให้ผู้พักอาศัยแต่ละห้องมีการแยกมูลฝอยก่อนทิ้งและทิ้งมูลฝอยให้ถูกประเภทกับภาชนะรองรับ ในกรณีมูลฝอยเปียกให้รวบรวมใส่ถุงดำมัดปากถุงให้แน่นก่อนนำไปทิ้งยังถังมูลฝอยเปียกเพื่อป้องกันกลิ่นเหม็นรบกวน 	<ul style="list-style-type: none"> - โครงการได้รณรงค์ให้ผู้พักอาศัยแต่ละห้องมีการแยกมูลฝอยก่อนทิ้ง และทิ้งมูลฝอยให้ถูกประเภทกับภาชนะรองรับ (รูปที่ 2.39) ในกรณีมูลฝอยเปียกให้รวบรวมใส่ถุงดำ มัดปากถุงให้แน่นก่อนนำไปทิ้งยังถังมูลฝอยเปียก เพื่อป้องกันกลิ่นเหม็นรบกวน 	<ul style="list-style-type: none"> - ไม่พบปัญหา

<p>รูปที่ 2.39 ป้ายรณรงค์การคัดแยกขยะ</p>
	<ul style="list-style-type: none"> - ให้เจ้าหน้าที่โครงการเป็นผู้อำนวยความสะดวกในการเข้าออกของรถเก็บขนมูลฝอยและเข้าสู่ที่จอดรถเก็บขนมูลฝอยให้เรียบร้อย นอกจากนี้ให้ควบคุมดูแลการจราจรของรถภายในโครงการที่ขับผ่านบริเวณดังกล่าวเพื่อลดผลกระทบจากการจราจรภายในโครงการ 	<ul style="list-style-type: none"> - โครงการมีการจัดให้มีเจ้าหน้าที่คอยอำนวยความสะดวกในการเข้าออกของรถเก็บขนมูลฝอยและเข้าสู่ที่จอดรถเก็บขนมูลฝอยให้เรียบร้อย นอกจากนี้ให้ควบคุมดูแลการจราจรของรถภายในโครงการที่ขับผ่านบริเวณดังกล่าวเพื่อลดผลกระทบจากการจราจรภายในโครงการ 	<ul style="list-style-type: none"> - ไม่พบปัญหา 	-

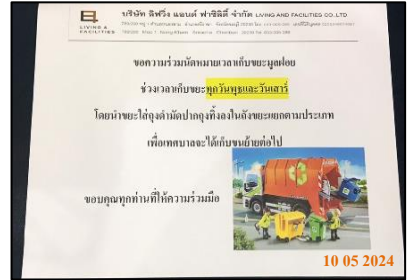
ผลกระทบสิ่งแวดล้อม	มาตรการป้องกันและแก้ไขผลกระทบสิ่งแวดล้อม	รายละเอียดการปฏิบัติจริง	ปัญหาและแนวทางแก้ไข	อ้างอิง
3. ด้านคุณค่าการใช้ประโยชน์ของมนุษย์ 3.7 การจัดการมูลฝอย (ต่อ)	- ติดตั้งป้ายบอกระยะเวลาที่รถเก็บขนมูลฝอยจะเข้ามาปฏิบัติงานไว้บริเวณที่จอดรถเก็บขนมูลฝอยชั่วคราว เพื่อให้ผู้พักในโครงการจะได้ระมัดระวัง หรือหลีกเลี่ยงการใช้รถในช่วงเวลาที่รถเก็บขนฯ เข้ามาเก็บขนมูลฝอยภายในโครงการ	- โครงการได้ติดตั้งป้ายบอกระยะเวลาที่รถเก็บขนมูลฝอยจะเข้ามาปฏิบัติงานไว้บริเวณที่จอดรถเก็บขนมูลฝอยชั่วคราว (รูปที่ 2.40) เพื่อให้ผู้พักในโครงการจะได้ระมัดระวัง หรือหลีกเลี่ยงการใช้รถในช่วงเวลาที่รถเก็บขนฯ เข้ามาเก็บขนมูลฝอยภายในโครงการ	- ไม่พบปัญหา

รูปที่ 2.40 ตารางการเก็บขนมูลฝอย

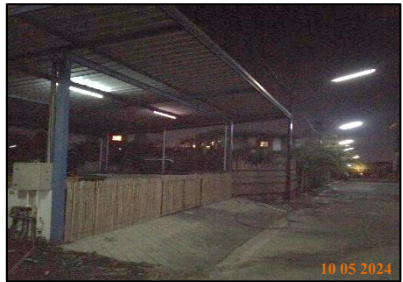
- ติดตั้งไฟส่องสว่างบริเวณจุดจอดรถเก็บขนให้เพียงพอ เพื่อความปลอดภัยของเจ้าหน้าที่ที่กำลังปฏิบัติงานและผู้ใช้รถใช้ถนนภายในโครงการ	- โครงการได้ติดตั้งไฟส่องสว่างบริเวณจุดจอดรถเก็บขนให้เพียงพอ (รูปที่ 2.41) เพื่อความปลอดภัยของเจ้าหน้าที่ที่กำลังปฏิบัติงานและผู้ใช้รถใช้ถนนภายในโครงการ	- ไม่พบปัญหา

รูปที่ 2.41 ติดตั้งไฟส่องสว่างบริเวณจุดจอดรถเก็บขนมูลฝอย

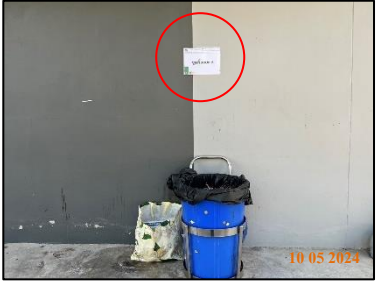
ผลกระทบสิ่งแวดล้อม	มาตรการป้องกันและแก้ไขผลกระทบสิ่งแวดล้อม	รายละเอียดการปฏิบัติจริง	ปัญหาและแนวทางแก้ไข	อ้างอิง
3. ด้านคุณค่าการใช้ประโยชน์ของมนุษย์ 3.7 การจัดการมูลฝอย (ต่อ)	<ul style="list-style-type: none"> - การเก็บรวบรวมมูลฝอยจากแหล่งรองรับมูลฝอย <ul style="list-style-type: none"> • เขียนฉลากพิมพ์หรือใช้สติกเกอร์หรือสกรีนติดไว้ข้างถังที่ใช้ในการเก็บขนมูลฝอยถึงรองรับมูลฝอยแยกประเภทในแต่ละจุด เพื่อความสะดวกและป้องกันความสับสนของแม่บ้านในการแยกประเภทและจัดหมวดหมู่ในการจัดเก็บรวบรวมไปยังห้องพักมูลฝอยรวม • มูลฝอยที่สามารถนำไปใช้ได้อีก (Recycle) ได้แก่ โลหะ ขวดแก้ว พลาสติก กระดาษ ให้แยกไว้ขายกับผู้รับซื้อ และยังเป็น การช่วยลดปริมาณมูลฝอยที่จะนำไปกำจัด 	<ul style="list-style-type: none"> - โครงการได้ใช้สติกเกอร์ติดไว้ข้างถังที่ใช้ในการเก็บขนมูลฝอย (รูปที่ 2.42) ถึงรองรับมูลฝอยแยกประเภทในแต่ละจุด เพื่อความสะดวกและป้องกันความสับสนของแม่บ้านในการแยกประเภทและจัดหมวดหมู่ในการจัดเก็บรวบรวมไปยังห้องพักมูลฝอยรวมสำหรับมูลฝอยที่สามารถนำไปใช้ได้อีก (Recycle) ได้แก่ โลหะ ขวดแก้ว พลาสติก กระดาษ โครงการจะให้แม่บ้านคัดแยกไว้ขายกับผู้รับซื้อ และยังเป็น การช่วยลดปริมาณ มูล ฝอย ที่ จะ นำ ไป กำ จั ดทางโครงการได้จัดให้มีแม่บ้านทำหน้าที่รวบรวมมูลฝอยจากแต่ละจุดมายังห้องพักมูลฝอยรวมให้หมดในแต่ละวัน โดยกำหนดช่วงเวลาประมาณ 10.00-11.00 น. หรือช่วงเวลา 13.30-14.30 น. (ต่อ) 	<ul style="list-style-type: none"> - ไม่พบปัญหา

<p>รูปที่ 2.42 ติดฉลาก "ใช้สำหรับเก็บมูลฝอยเท่านั้น"</p>

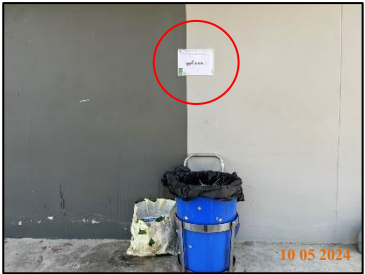
ผลกระทบสิ่งแวดล้อม	มาตรการป้องกันและแก้ไขผลกระทบสิ่งแวดล้อม	รายละเอียดการปฏิบัติจริง	ปัญหาและแนวทางแก้ไข	อ้างอิง
3. ด้านคุณค่าการใช้ประโยชน์ของมนุษย์ 3.7 การจัดการมูลฝอย (ต่อ)	<ul style="list-style-type: none"> - การลำเลียงมูลฝอยไปยังห้องพักมูลฝอยรวม <ul style="list-style-type: none"> • ในการลำเลียงมูลฝอยที่อยู่ในถุงต้องบรรจุในถังที่มีฝาปิดมิดชิดชั้นหนึ่ง เพื่อป้องกันการรั่วไหลของน้ำชะมูลฝอยและการตกหล่นของมูลฝอย และการตกหล่นของมูลฝอยก่อนบรรจุใส่รถเข็น ทั้งนี้ถึงรองรับมูลฝอยต้องแยกประเภทชัดเจน สำหรับรถเข็นมูลฝอยต้องติดฉลาก “ใช้สำหรับเข็นมูลฝอยเท่านั้น” • ในการลำเลียงมูลฝอยต้องบรรจุใส่ภาชนะรองรับมูลฝอยที่มีฝาปิดมิดชิดก่อนบรรจุทุกใส่รถเข็นมูลฝอยและผู้ลำเลียงต้องสวมใส่อุปกรณ์ป้องกันอันตรายส่วนบุคคล เช่น ถุงมือยาง รองเท้าบูต ผ้าปิดปาก เป็นต้น 	<ul style="list-style-type: none"> - โครงการได้แจ้งให้เจ้าหน้าที่ลำเลียงมูลฝอยที่อยู่ในถังที่มีฝาปิดมิดชิด เพื่อป้องกันการรั่วไหลของน้ำชะมูลฝอยและการตกหล่นของมูลฝอย ทั้งนี้ถึงรองรับมูลฝอยต้องแยกประเภทชัดเจน ติดฉลาก “ใช้สำหรับเข็นมูลฝอยเท่านั้น” (รูปที่ 2.42) และกำชับให้เจ้าหน้าที่ลำเลียงมูลฝอยด้วยความระมัดระวัง ห้ามกลิ้ง หรือโยนภาชนะรองรับมูลฝอย สวมใส่อุปกรณ์ป้องกันอันตรายส่วนบุคคล เช่น ถุงมือยาง รองเท้าบูต ผ้าปิดปาก เป็นต้น ทั้งนี้ โครงการได้จัดให้มีรถสำหรับเข็นมูลฝอยไว้อย่างน้อย 1 คัน หากมีอุบัติเหตุที่ทำให้ถุงรองรับมูลฝอยแตกและหล่นลงไปที่พื้นทางโครงการได้กำชับให้เจ้าหน้าที่เก็บขน สวมถุงมือยางที่หนาและเก็บมูลฝอยใส่ถุงใบใหม่ทันที ทั้งนี้เจ้าหน้าที่ดังกล่าวจะต้องเปลี่ยนถุงมือใหม่ก่อนทำงานในหน้าที่ต่อไป หากจำเป็นต้องสัมผัสประตู (ต่อ) 	ไม่พบปัญหา

<p>รูปที่ 2.42 ติดฉลาก “ใช้สำหรับเข็นมูลฝอยเท่านั้น”</p>

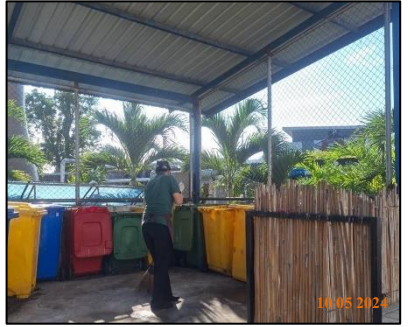
ผลกระทบสิ่งแวดล้อม	มาตรการป้องกันและแก้ไขผลกระทบสิ่งแวดล้อม	รายละเอียดการปฏิบัติจริง	ปัญหาและแนวทางแก้ไข	อ้างอิง
3. ด้านคุณค่าการใช้ประโยชน์ของมนุษย์ 3.7 การจัดการมูลฝอย (ต่อ)	<ul style="list-style-type: none"> หลังเสร็จสิ้นการเก็บขนแต่ละครั้ง ต้องตรวจสอบและทำความสะอาดเส้นทางลำเลียง รวมถึงบริเวณจุดจอดรถเก็บขนมูลฝอย ต้องไม่ให้น้ำรั่วไหลหรือมูลฝอยตกหล่นอยู่บนเส้นทางหรือจุดจอดรถ 			
	<p>- ห้องพักมูลฝอยรวม</p> <ul style="list-style-type: none"> ตรวจสอบห้องพักมูลฝอยรวมไม่ให้มีมูลฝอยตกค้างเกินความสามารถในการรองรับ หากมีการตกค้างต้องรีบแจ้งให้รถเก็บขนมูลฝอยของเทศบาลนครเจ้าพระยาสุรศักดิ์ เข้ามาเก็บขน จัดให้มีเจ้าหน้าที่คอยอำนวยความสะดวกด้านการจราจรแก่รถขนมูลฝอยที่จะเข้ามาเก็บขนมูลฝอยภายในโครงการ 	<p>- โครงการมีการตรวจสอบห้องพักมูลฝอยรวมไม่ให้มีมูลฝอยตกค้างเกินความสามารถในการรองรับ หากมีการตกค้างต้องรีบแจ้งให้รถเก็บขนมูลฝอยของเทศบาลนครเจ้าพระยาสุรศักดิ์ เข้ามาเก็บขน และได้จัดให้มีเจ้าหน้าที่คอยอำนวยความสะดวกด้านการจราจรแก่รถขนมูลฝอยที่จะเข้ามาเก็บขนมูลฝอยภายในโครงการ และกำหนดให้แม่บ้านล้างพื้นรวมถึงทำความสะอาดบริเวณห้องพักมูลฝอยรวม (รูปที่ 2.43) (ต่อ)</p>	<p>- ไม่พบปัญหา</p>

<p>รูปที่ 2.43 เจ้าหน้าที่ทำความสะอาดบริเวณอาคารพักมูลฝอยรวม</p>

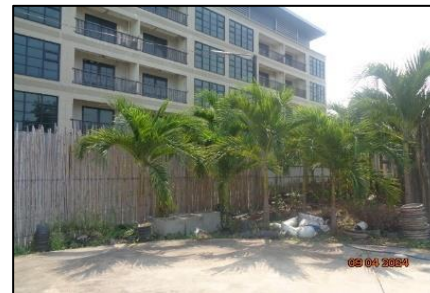
ผลกระทบสิ่งแวดล้อม	มาตรการป้องกันและแก้ไขผลกระทบสิ่งแวดล้อม	รายละเอียดการปฏิบัติจริง	ปัญหาและแนวทางแก้ไข	อ้างอิง
3. ด้านคุณค่าการใช้ประโยชน์ของมนุษย์ 3.7 การจัดการมูลฝอย (ต่อ)	- ให้เลือกพรรณไม้ที่สามารถดูดซับกลิ่นและมลพิษ อีกทั้งมีรูปทรงสูง ทรงพุ่มชิด บริเวณห้องพัก มูลฝอยรวม เพื่อช่วยบดบังสายตาและทัศนียภาพที่ไม่เหมาะสมได้ดี รวมทั้งยังช่วยในการกันลม และกรองกลิ่นได้อีกด้วย	- โครงการได้จัดหาและเลือกพรรณไม้ ที่สามารถดูดซับกลิ่นและมลพิษได้ และมีรูปทรงสูง ทรงพุ่มชิด (รูปที่ 2.44) เช่น ต้นหมาก ปาล์ม เป็นต้น บริเวณห้องพัก มูลฝอยรวม เพื่อช่วยบดบังสายตาและทัศนียภาพที่ไม่เหมาะสมได้ดี รวมทั้งยังช่วยในการกันลมและกรองกลิ่นได้อีกด้วย	- ไม่พบปัญหา

รูปที่ 2.44 การปลูกต้นไม้บริเวณห้องพักมูลฝอย

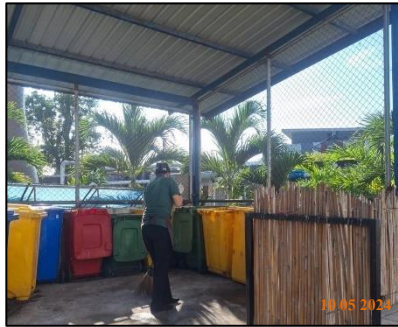
- กำหนดให้มีการล้างทำความสะอาดห้องพักมูลฝอยรวมสัปดาห์ละ 1 ครั้ง โดยน้ำเสียที่เกิดจากการล้างห้องพักมูลฝอยรวม จะถูกรวบรวมเข้าสู่ระบบบำบัดน้ำเสียของโครงการ เพื่อบำบัดก่อนสูบไปปล่อยน้ำเสียส่วนกลาง เพื่อปรับสภาพน้ำเสีย จากนั้นจึงปล่อยน้ำทิ้งเข้าสู่ระบบบำบัดน้ำเสียส่วนกลางของนิคมอุตสาหกรรมปิ่นทอง โครงการ 3 (กม. 9) ต่อไป	- โครงการได้จัดให้มีเจ้าหน้าที่ล้างทำความสะอาดอาคารพักมูลฝอยรวมสัปดาห์ละ 1 ครั้ง (รูปที่ 2.43) โดยน้ำเสียที่เกิดจากการล้างห้องพักมูลฝอยรวม จะถูกรวบรวมเข้าสู่ระบบบำบัดน้ำเสียของโครงการ เพื่อบำบัดก่อนสูบไปปล่อยน้ำเสียส่วนกลาง เพื่อปรับสภาพน้ำเสีย จากนั้นจึงปล่อยน้ำทิ้งเข้าสู่ระบบบำบัดน้ำเสียส่วนกลางของนิคมอุตสาหกรรมปิ่นทอง (โครงการ 3) ต่อไป	- ไม่พบปัญหา

รูปที่ 2.43 เจ้าหน้าที่ทำความสะอาดบริเวณอาคารพักมูลฝอยรวม

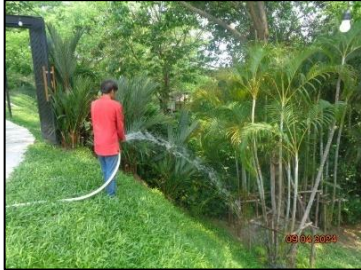
ผลกระทบสิ่งแวดล้อม	มาตรการป้องกันและแก้ไขผลกระทบสิ่งแวดล้อม	รายละเอียดการปฏิบัติจริง	ปัญหาและแนวทางแก้ไข	อ้างอิง
3. ด้านคุณค่าการใช้ประโยชน์ของมนุษย์ 3.8 การระบายอากาศ	- ดูแลรักษาด้านไม้บริเวณโดยรอบอาคารตามที่ออกแบบไว้ให้มีการเจริญเติบโตดี และสวยงามอยู่เสมอ เพื่อช่วยรักษาความร่มรื่นภายในโครงการ ช่วยลดผลกระทบเรื่องแสงแดด ดูดซับไอเสียที่เกิดจากรถยนต์ในโครงการ ดูดซับความร้อนจากการคายความร้อนของตัวอาคารและเครื่องปรับอากาศ อีกทั้งยังเป็นตัวกรองและช่วยดูดซับฝุ่นละอองในบรรยากาศ	- โครงการได้จัดให้มีคนสวนคอยดูแลรักษาด้านไม้บริเวณโดยรอบอาคารตามที่ออกแบบไว้ให้มีการเจริญเติบโตดี และสวยงามอยู่เสมอ (รูปที่ 2.3) เพื่อช่วยรักษาความร่มรื่นภายในโครงการ ช่วยลดผลกระทบเรื่องแสงแดด ดูดซับไอเสียที่เกิดจากรถยนต์ในโครงการ ดูดซับความร้อนจากการคายความร้อนของตัวอาคารและเครื่องปรับอากาศ อีกทั้งยังเป็นตัวกรองและช่วยดูดซับฝุ่นละอองในบรรยากาศ	- ไม่พบปัญหา

รูปที่ 2.3 เจ้าหน้าที่ดูแลรดน้ำต้นไม้

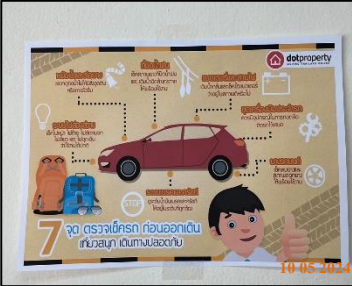
ผลกระทบสิ่งแวดล้อม	มาตรการป้องกันและแก้ไขผลกระทบสิ่งแวดล้อม	รายละเอียดการปฏิบัติจริง	ปัญหาและแนวทางแก้ไข	อ้างอิง
3. ด้านคุณค่าการใช้ประโยชน์ของมนุษย์ 3.8 การระบายอากาศ (ต่อ)	- รณรงค์ให้ผู้พักอาศัยภายในโครงการหมั่นตรวจสอบดูแลและรักษาความสะอาดของเครื่องยนต์ให้มีสภาพที่ดีอยู่เสมอ เพื่อช่วยลดการเกิดไอเสียจากรถยนต์ และยังช่วยรักษาสภาพของเครื่องยนต์	- โครงการมีการรณรงค์ให้ผู้พักอาศัยภายในโครงการหมั่นตรวจสอบดูแลและรักษาความสะอาดของเครื่องยนต์อยู่เสมอ (รูปที่ 2.9) เพื่อช่วยลดการเกิดไอเสียจากรถยนต์ และยังช่วยรักษาสภาพของเครื่องยนต์	- ไม่พบปัญหา

รูปที่ 2.9 ป้ายประชาสัมพันธ์รณรงค์ตรวจสอบสภาพเครื่องยนต์

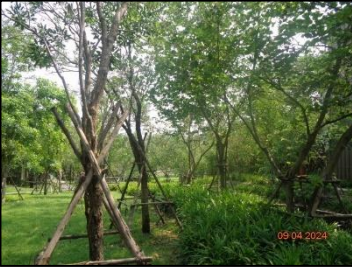
- ปลุกต้นไม้หลายระดับชั้นความสูง เพื่อช่วยกรองและดูดซับมลพิษ เสียง และความร้อนที่จะไปกระทบต่อชุมชน และ Receptor ที่อยู่ใกล้เคียง	- เนื่องจากโครงการตั้งอยู่บนพื้นที่สูงและห่างไกลจากชุมชน จึงไม่ส่งผลกระทบในด้านมลพิษเสียงและความร้อนต่อชุมชนหรือส่งผลกระทบน้อยมาก อย่างไรก็ตามโครงการได้ปลุกต้นไม้รอบพื้นที่โครงการ (รูปที่ 2.1) เพื่อช่วยกรองและดูดซับมลพิษเสียง และความร้อนที่จะไปกระทบต่อชุมชน และ Receptor ที่อยู่ใกล้เคียง	- ไม่พบปัญหา

รูปที่ 2.1 พื้นที่สีเขียวภายในโครงการ

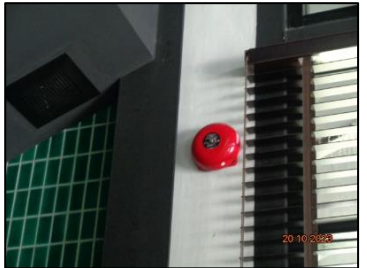
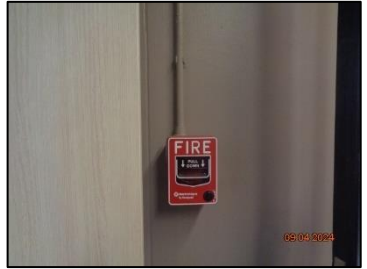
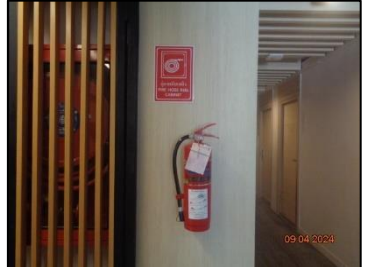
ผลกระทบสิ่งแวดล้อม	มาตรการป้องกันและแก้ไขผลกระทบสิ่งแวดล้อม	รายละเอียดการปฏิบัติจริง	ปัญหาและแนวทางแก้ไข	อ้างอิง
3. ด้านคุณค่าการใช้ประโยชน์ของมนุษย์ 3.9 การป้องกันอัคคีภัย	- จัดให้มีและติดตั้งระบบป้องกันอัคคีภัยตามที่ได้ระบุไว้ในรายละเอียดโครงการโดยเป็นไปตามกฎกระทรวง ฉบับที่ 39 (พ.ศ. 2537) กฎกระทรวง ฉบับที่ 47 (พ.ศ. 2540) และกฎกระทรวง ฉบับที่ 55 (พ.ศ. 2543)	- โครงการได้ติดตั้งระบบป้องกันอัคคีภัยตามที่ได้ระบุไว้ในรายละเอียดโครงการโดยเป็นไปตามกฎกระทรวง ฉบับที่ 39 (พ.ศ. 2537) กฎกระทรวง ฉบับที่ 47 (พ.ศ. 2540) และกฎกระทรวง ฉบับที่ 55 (พ.ศ. 2543) (รูปที่ 2.45)	- ไม่พบปัญหา

<p>รูปที่ 2.45 ระบบป้องกันอัคคีภัย</p>

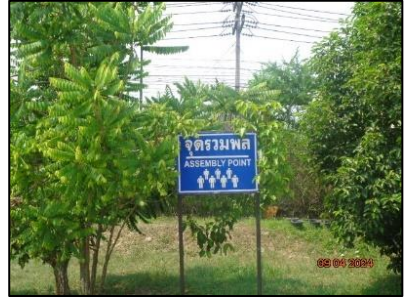
ผลกระทบสิ่งแวดล้อม	มาตรการป้องกันและแก้ไขผลกระทบสิ่งแวดล้อม	รายละเอียดการปฏิบัติจริง	ปัญหาและแนวทางแก้ไข	อ้างอิง
3. ด้านคุณค่าการใช้ประโยชน์ของมนุษย์ 3.9 การป้องกันอัคคีภัย (ต่อ)	- ในช่วงเกิดเพลิงไหม้ แจ้งข่าวให้ผู้ที่เกี่ยวข้องในโครงการทราบถึงเหตุการณ์ที่เกิดขึ้น	- หากเกิดเพลิงไหม้ โครงการจะแจ้งข่าวให้ผู้ที่เกี่ยวข้องในโครงการทราบถึงเหตุการณ์ที่เกิดขึ้น ทั้งนี้ในช่วงเดือน ม.ค.-มิ.ย. 67 ไม่เกิดเหตุการณ์ดังกล่าว	- ไม่พบปัญหา	-
	- จัดให้มีพื้นที่จุดรวมพลพื้นที่ 2,820.13 ตารางเมตร สำหรับเป็นจุดรวมพลของอาคารไว้บริเวณพื้นที่สีเขียวด้านหน้าโครงการ คิดเป็นสัดส่วน 0.30 ตารางเมตร/คน	- โครงการได้จัดให้มีพื้นที่จุดรวมพล สำหรับเป็นจุดรวมพลของอาคารไว้บริเวณพื้นที่สีเขียวด้านหน้าโครงการเรียบร้อยแล้ว (รูปที่ 2.48)	- ไม่พบปัญหา

รูปที่ 2.48 จุดรวมพล

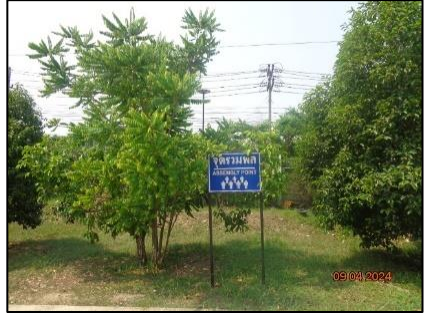
ผลกระทบสิ่งแวดล้อม	มาตรการป้องกันและแก้ไขผลกระทบสิ่งแวดล้อม	รายละเอียดการปฏิบัติจริง	ปัญหาและแนวทางแก้ไข	อ้างอิง
3. ด้านคุณค่าการใช้ประโยชน์ของมนุษย์ 3.9 การป้องกันอัคคีภัย (ต่อ)	- ดูแลพื้นที่ปลูกไม้คลุมดินที่เป็นสนามหญ้า โดยกำหนดให้ตัดหญ้าอย่างสม่ำเสมอ เพื่อให้ผู้พักอาศัยเคลื่อนย้ายได้ง่าย และไม่เกิดอุบัติเหตุลื่นล้มขณะอพยพมายังจุดรวมพล	- โครงการได้ดำเนินการปลูกไม้คลุมดินที่เป็นสนามหญ้าเพิ่มเติม (รูปที่ 2.50) โดยกำหนดให้ตัดหญ้าอย่างสม่ำเสมอ เพื่อให้ผู้พักอาศัยเคลื่อนย้ายได้ง่าย และไม่เกิดอุบัติเหตุลื่นล้มขณะอพยพมายังจุดรวมพล	- ไม่พบปัญหา

รูปที่ 2.50 สนามหญ้าบริเวณจุดรวมพล
	- จัดให้มีเจ้าหน้าที่คอยตรวจตราบริเวณเส้นทางหนีไฟไปยังพื้นที่จุดรวมพลไม่ให้มีสิ่งกีดขวางอยู่ภายในบริเวณพื้นที่ดังกล่าว ทุก 1 เดือน	- โครงการได้จัดให้มีเจ้าหน้าที่คอยตรวจตราบริเวณเส้นทางหนีไฟไปยังพื้นที่จุดรวมพลไม่ให้มีสิ่งกีดขวางอยู่ภายในบริเวณพื้นที่ดังกล่าว ทุก 1 เดือน	- ไม่พบปัญหา	-

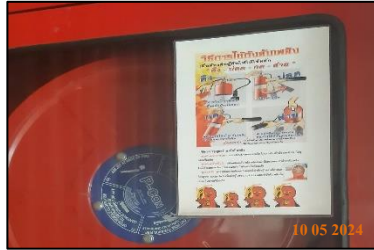
- ติดป้ายแนะนำการใช้อุปกรณ์แต่ละตัวไว้บริเวณที่อุปกรณ์ติดตั้งอยู่เพื่อให้ผู้อาศัยที่อยู่ใกล้เคียงเกิดเหตุสามารถใช้งานได้ทันที	- โครงการได้ติดป้ายแนะนำการใช้อุปกรณ์แต่ละตัวไว้บริเวณที่อุปกรณ์ติดตั้งอยู่เพื่อให้ ผู้อาศัยที่อยู่ใกล้เคียงเกิดเหตุสามารถใช้งานได้ทันที (รูปที่ 2.46)	- ไม่พบปัญหา

รูปที่ 2.46 ป้ายแนะนำการใช้ อุปกรณ์ดับเพลิง

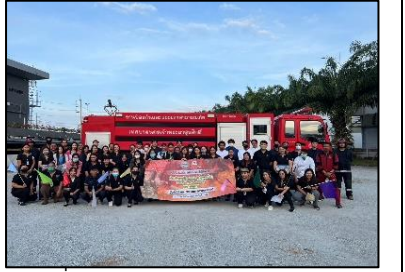
ผลกระทบสิ่งแวดล้อม	มาตรการป้องกันและแก้ไขผลกระทบสิ่งแวดล้อม	รายละเอียดการปฏิบัติจริง	ปัญหาและแนวทางแก้ไข	อ้างอิง
5. ผลกระทบด้านสุขภาพ (ต่อ)	- จัดให้มีการอบรมวิธีการใช้อุปกรณ์ของระบบป้องกันอัคคีภัย และฝึกอบรม เรื่องการซ้อมอพยพย้ายคนเมื่อเกิดเพลิงไหม้แก่เจ้าหน้าที่ของโครงการ เจ้าหน้าที่รักษาความปลอดภัยเพื่อให้สามารถใช้งานได้ทันทีโดยขอความอนุเคราะห์เจ้าหน้าที่สาธิตจากงานป้องกันและบรรเทาสาธารณภัย ของเทศบาลนครเจ้าพระยาสุรศักดิ์ ซึ่งจะมีการซ้อมอพยพหนีไฟเป็นประจำอย่างน้อยปีละ 2 ครั้ง พร้อมกับการซ้อมอพยพกรณีเกิดเหตุแผ่นดินไหว	- โครงการมีแผนการซ้อมอพยพหนีไฟ พร้อมกับการซ้อมอพยพกรณีเกิดเหตุแผ่นดินไหวอย่างน้อยปีละ 2 ครั้ง โดยขอความอนุเคราะห์จากเจ้าหน้าที่ของเทศบาลนครเจ้าพระยาสุรศักดิ์ ทั้งนี้ในปี 2566 โครงการได้จัดให้มีการฝึกอบรมดับเพลิงขั้นพื้นฐานในวันที่ 29-30 พ.ย.66 และทำการฝึกดับเพลิงและอพยพหนีไฟในวันที่ 1 ธ.ค. 66 เรียบร้อยแล้ว สำหรับในปี 2567 จะดำเนินการในช่วงปลายปี 2567 รายละเอียดจะรายงานให้ทราบต่อไป (ภาคผนวกที่ 13) (รูปที่ 2.47)	- ไม่พบปัญหา

รูปที่ 2.47 ซ้อมแผนอพยพหนีไฟ ประจำปี 2566

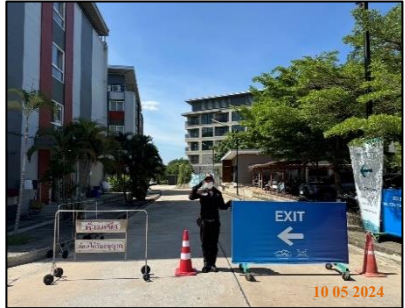
ผลกระทบสิ่งแวดล้อม	มาตรการป้องกันและแก้ไขผลกระทบสิ่งแวดล้อม	รายละเอียดการปฏิบัติจริง	ปัญหาและแนวทางแก้ไข	อ้างอิง
5. ผลกระทบด้านสุขภาพ (ต่อ)	- ในช่วงเกิดเพลิงไหม้ แจ้งข่าวให้ผู้ที่จะเข้ามาภายในโครงการทราบถึงเหตุการณ์ที่เกิดขึ้น	- หากเกิดเพลิงไหม้ ทางโครงการ จะดำเนินการแจ้งข่าวให้ผู้ที่จะเข้ามาภายในโครงการทราบถึงเหตุการณ์ที่เกิดขึ้น (รูปที่ 2.23) ทั้งนี้ในช่วงเดือน ม.ค.-มิ.ย. 67 ไม่เกิดเหตุการณ์ดังกล่าว	- ไม่พบปัญหา

รูปที่ 2.23 เจ้าหน้าที่รักษาความปลอดภัย ประจำโครงการ
	- จัดให้มีพื้นที่จุดรวมพลพื้นที่ 2,820.13 ตารางเมตร สำหรับเป็นจุดรวมพลของอาคารไว้บริเวณพื้นที่สีเขียว ด้านหน้าโครงการ คิดเป็นสัดส่วน 0.30 ตารางเมตร/คน	- โครงการได้จัดให้มีพื้นที่จุดรวมพล (รูปที่ 2.48) สำหรับเป็นจุดรวมพลของอาคารไว้บริเวณพื้นที่สีเขียวด้านหน้าโครงการเรียบร้อยแล้ว	- ไม่พบปัญหา

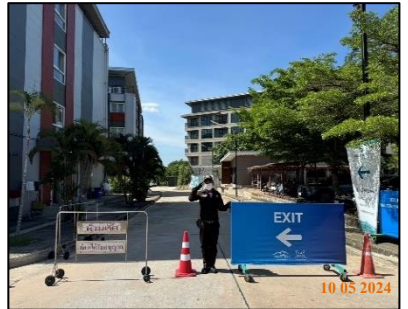
ผลกระทบสิ่งแวดล้อม	มาตรการป้องกันและแก้ไขผลกระทบสิ่งแวดล้อม	รายละเอียดการปฏิบัติจริง	ปัญหาและแนวทางแก้ไข	อ้างอิง
5. ผลกระทบด้านสุขภาพ (ต่อ)	- จัดให้มีเจ้าหน้าที่คอยอำนวยความสะดวกและเคลียร์พื้นที่ให้รถดับเพลิงสามารถเดินทางมาจอดบริเวณด้านหน้าโครงการได้โดยสะดวกและพร้อมปฏิบัติงานบริเวณจุดเกิดเหตุได้อย่างรวดเร็วรวมถึงการนำคนเจ็บส่งโรงพยาบาล	- โครงการได้จัดให้มีเจ้าหน้าที่คอยอำนวยความสะดวกและเคลียร์พื้นที่ให้รถดับเพลิงสามารถเดินทางมาจอดบริเวณด้านหน้าโครงการได้โดยสะดวกและพร้อมปฏิบัติงานบริเวณจุดเกิดเหตุได้อย่างรวดเร็วรวมถึงการนำคนเจ็บส่งโรงพยาบาล (รูปที่ 2.19)	- ไม่พบปัญหา

<p>รูปที่ 2.19 เจ้าหน้าที่อำนวยความสะดวกในการจราจร</p>

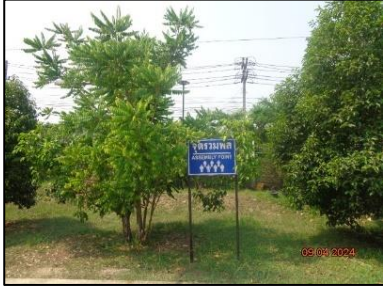
ผลกระทบสิ่งแวดล้อม	มาตรการป้องกันและแก้ไขผลกระทบสิ่งแวดล้อม	รายละเอียดการปฏิบัติจริง	ปัญหาและแนวทางแก้ไข	อ้างอิง
5. ผลกระทบด้านสุขภาพ (ต่อ)	- ดูแลพื้นที่ปลูกไม้คลุมดินที่เป็นสนามหญ้าโดยกำหนดให้ตัดหญ้าทุก 15 วัน เพื่อให้ผู้พักอาศัยเคลื่อนย้ายได้ง่าย และไม่เกิดอุบัติเหตุลื่นล้มขณะอพยพมายังจุดรวมพล	- โครงการได้จัดให้เจ้าหน้าที่ดูแลพื้นที่ปลูกไม้คลุมดินที่เป็นสนามหญ้าโดยกำหนดให้ตัดหญ้าทุกๆ 15 วัน เพื่อให้ผู้พักอาศัยเคลื่อนย้ายได้ง่าย และไม่เกิดอุบัติเหตุลื่นล้มขณะอพยพมายังจุดรวมพล (รูปที่ 2.50)	- ไม่พบปัญหา

<p>รูปที่ 2.50 สนามหญ้าบริเวณจุดรวมพล</p>
	- จัดให้มีเจ้าหน้าที่ตรวจสอบบริเวณเส้นทางหนีไฟไปยังพื้นที่จุดรวมพลไม่ให้มีสิ่งกีดขวางอยู่ภายในบริเวณพื้นที่ดังกล่าว ทุก 1 เดือน	- โครงการได้จัดให้มีเจ้าหน้าที่ตรวจสอบบริเวณเส้นทางหนีไฟไปยังพื้นที่จุดรวมพลไม่ให้มีสิ่งกีดขวางอยู่ภายในบริเวณพื้นที่ดังกล่าว ทุก 1 เดือน (รูปที่ 2.48)	- ไม่พบปัญหา

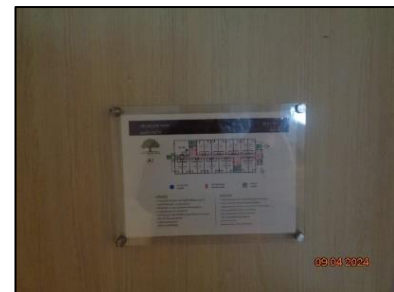
ผลกระทบสิ่งแวดล้อม	มาตรการป้องกันและแก้ไขผลกระทบสิ่งแวดล้อม	รายละเอียดการปฏิบัติจริง	ปัญหาและแนวทางแก้ไข	อ้างอิง
5. ผลกระทบด้านสุขภาพ (ต่อ)	- ติดตั้งผังแสดงเส้นทางหนีไฟจากอาคารมาสู่จุดรวมพลของโครงการ ตำแหน่งที่ตั้งของระบบป้องกันอัคคีภัยและตำแหน่งบันไดหนีไฟของอาคารที่ติดตั้งไว้ในแต่ละชั้น	- โครงการได้ติดตั้งผังแสดงเส้นทางหนีไฟ (รูปที่ 2.51) (ภาคผนวกที่ 12) จากอาคารมาสู่จุดรวมพลของโครงการ ตำแหน่งที่ตั้งของระบบป้องกันอัคคีภัยและตำแหน่งบันไดหนีไฟของอาคารที่ติดตั้งไว้ในแต่ละชั้น	- ไม่พบปัญหา

รูปที่ 2.51 ผังแสดงเส้นทางหนีไฟ

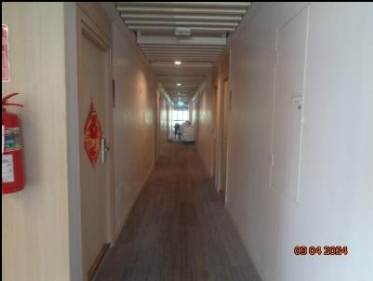
ผลกระทบสิ่งแวดล้อม	มาตรการป้องกันและแก้ไขผลกระทบสิ่งแวดล้อม	รายละเอียดการปฏิบัติจริง	ปัญหาและแนวทางแก้ไข	อ้างอิง
5. ผลกระทบด้านสุขภาพ (ต่อ)	การตกจากที่สูง - ออกแบบอาคารให้มีทางเดินอยู่กลางอาคาร และระเบียงกันตก	- โครงการได้ออกแบบอาคารให้มีทางเดิน อยู่กลางอาคาร (รูปที่ 2.60) และระเบียง กันตก (รูปที่ 2.61)	- ไม่พบปัญหา

<p>รูปที่ 2.60 ทางเดินกลางอาคาร</p>

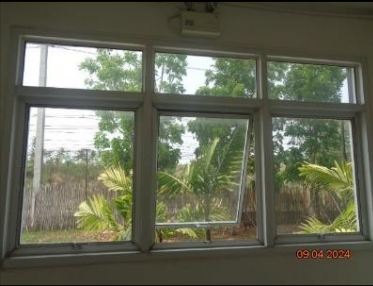
<p>รูปที่ 2.61 ระเบียงกันตก</p>
