รายงานผลการปฏิบัติตามมาตรการป้องกันและแก้ไขผลกระทบสิ่งแวดล้อม
และมาตรการติดตามตรวจสอบผลกระทบสิ่งแวดล้อม
โครงการเขื่อนร้อ ฝายวัด ภูเก็ (ระยะดำเนินการ)
ของบริษัท สรรพสินค้าเขื่อนร้อ จำกัด
ตั้งอยู่บริเวณเลขที่ 74,75 หมู่ที่ 5 ตำบลวิชิต อำเภอเมือง จังหวัดภูเก็ต 83000

ระหว่างเดือนมกราคม – มิถุนายน 2567

**รายงานผลการปฏิบัติตามมาตรการป้องกันและแก้ไขผลกระทบสิ่งแวดล้อม
และมาตรการติดตามตรวจสอบผลกระทบสิ่งแวดล้อม**

1. ชื่อโครงการ เซ็นทรัล เฟสติวัล ภูเก็ต

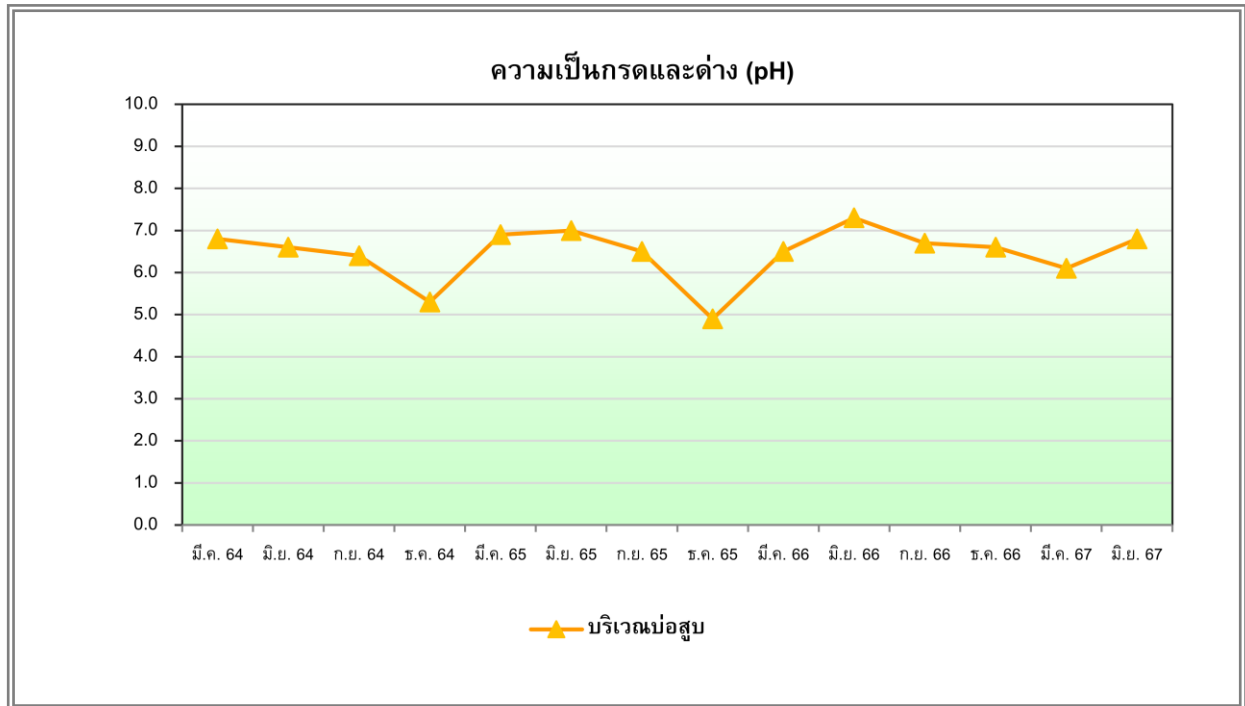
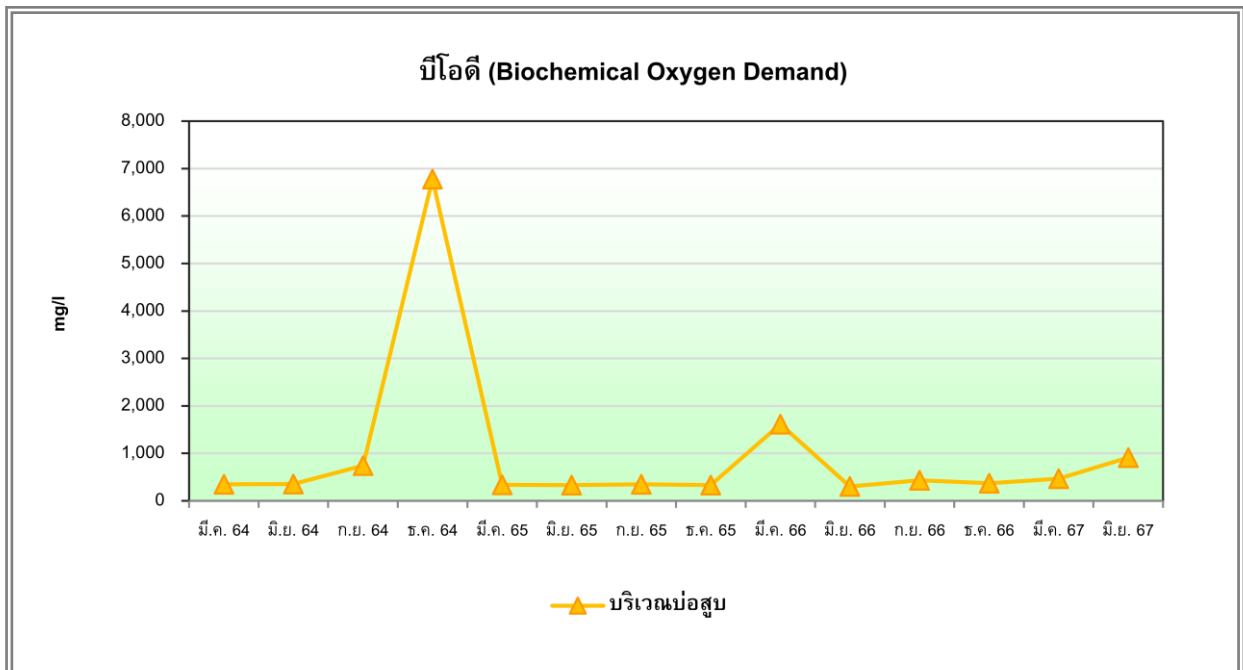
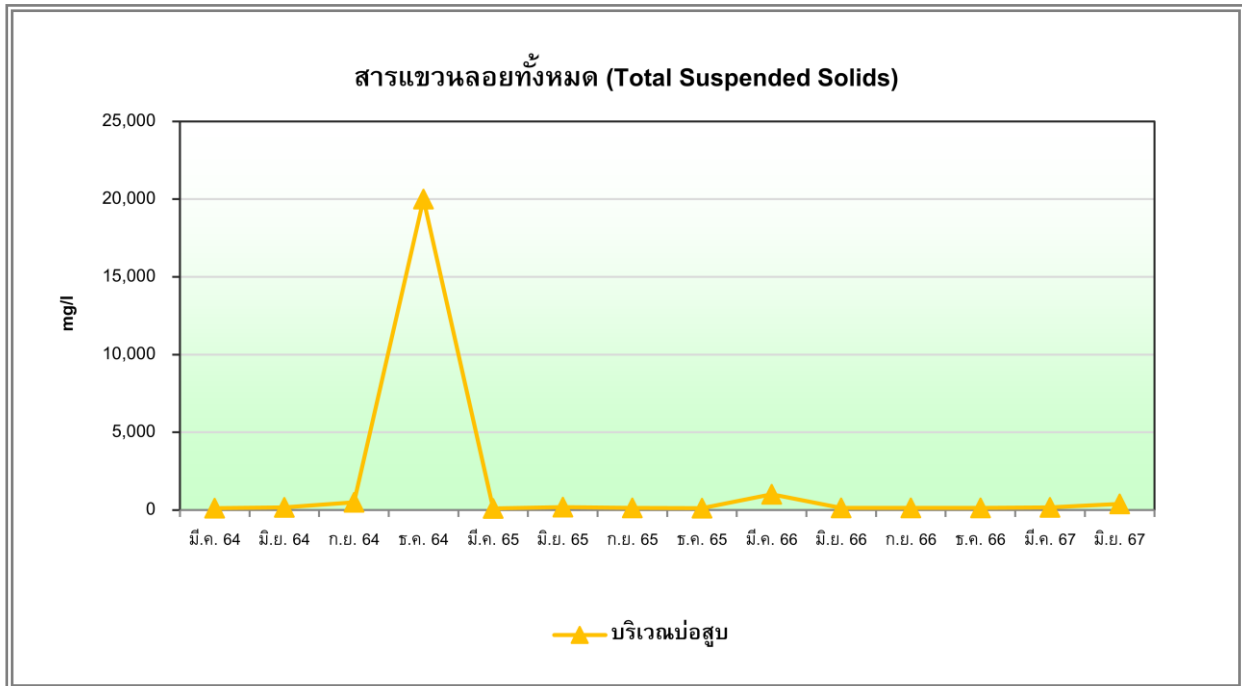
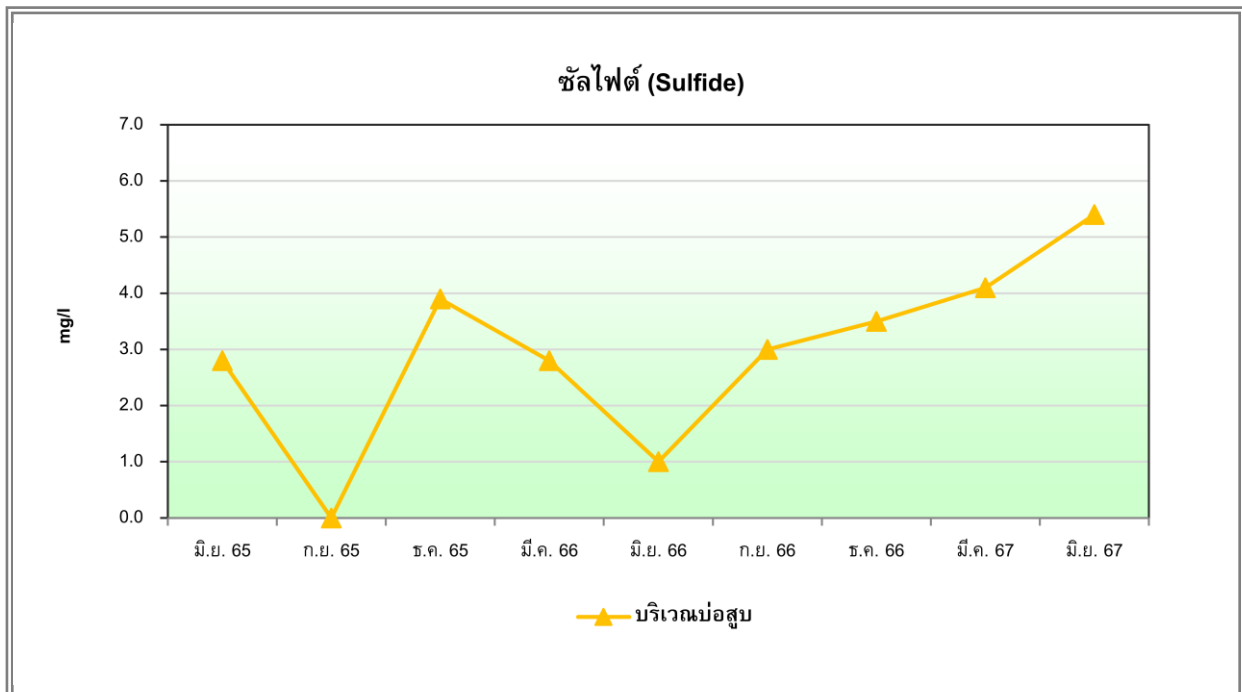
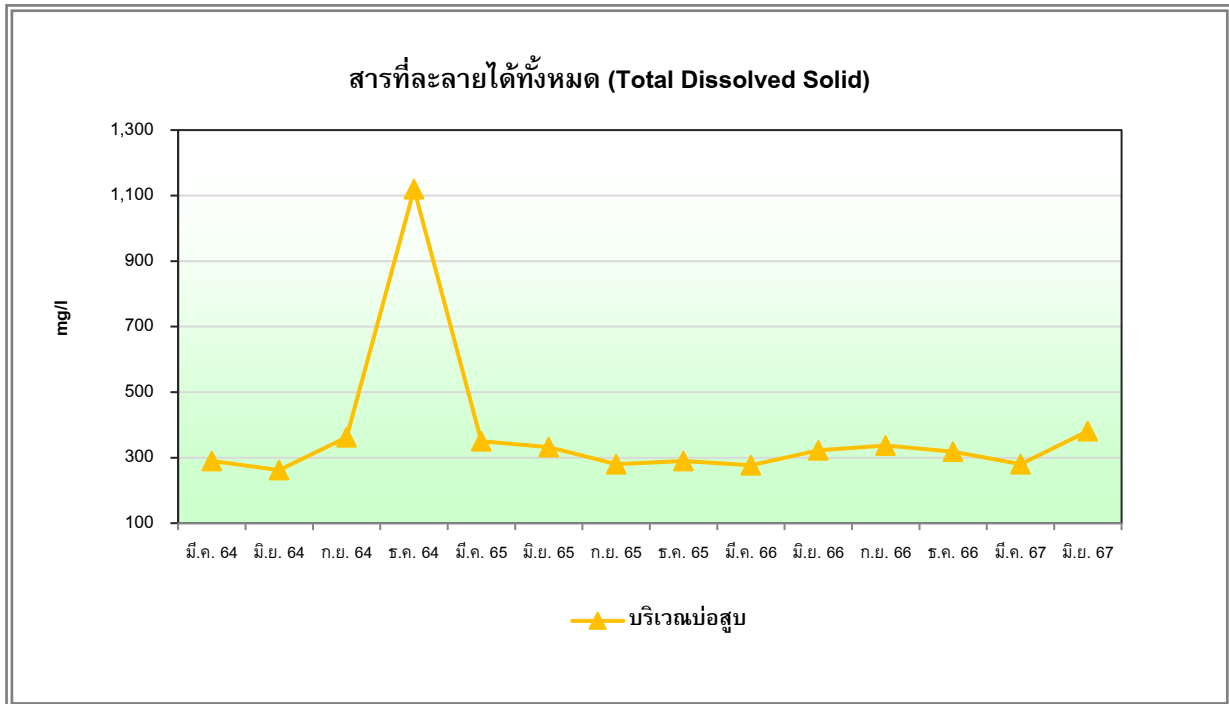
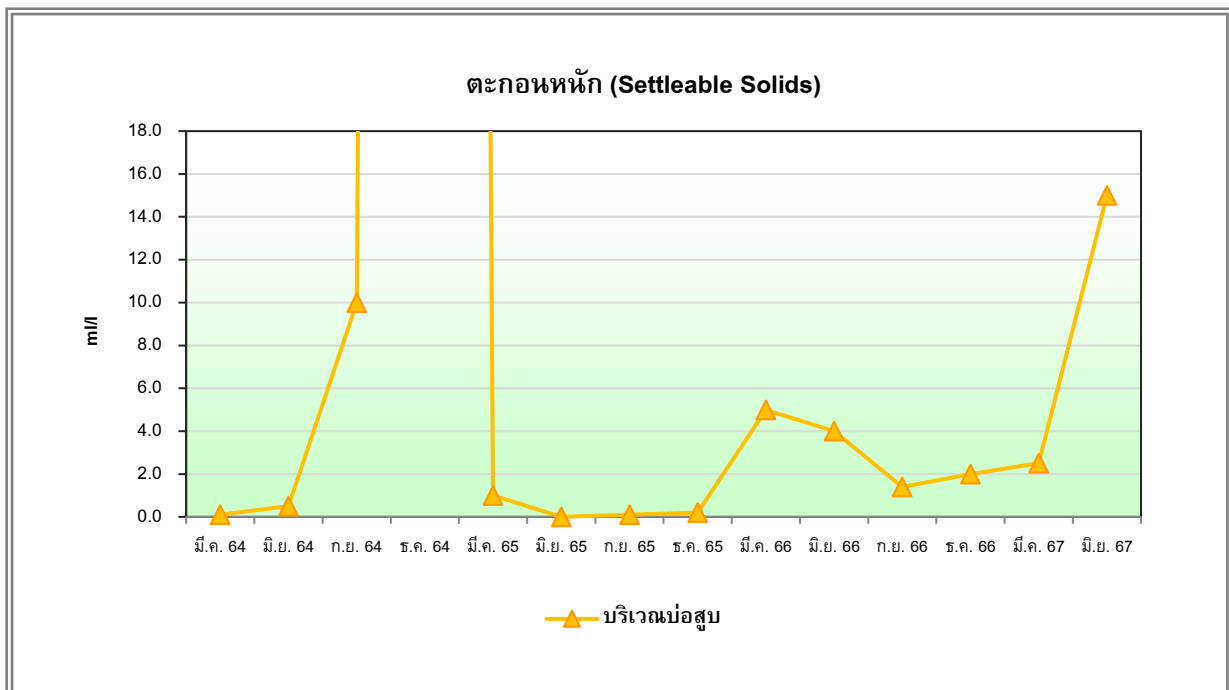
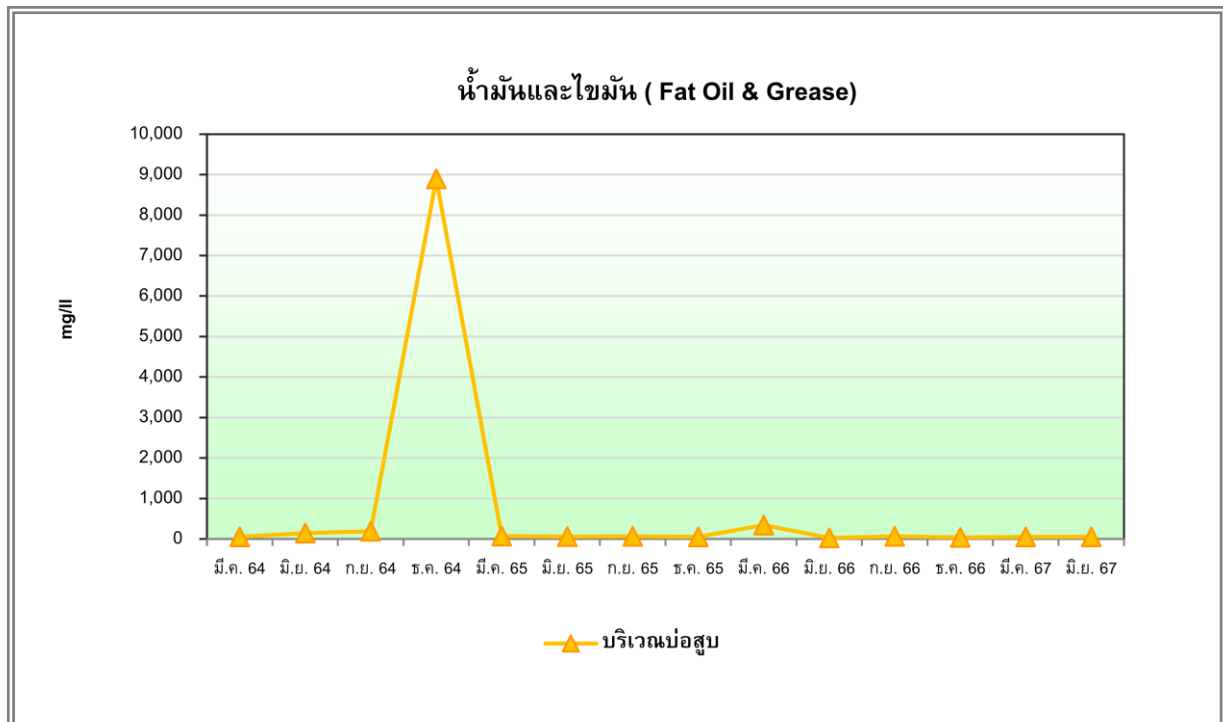
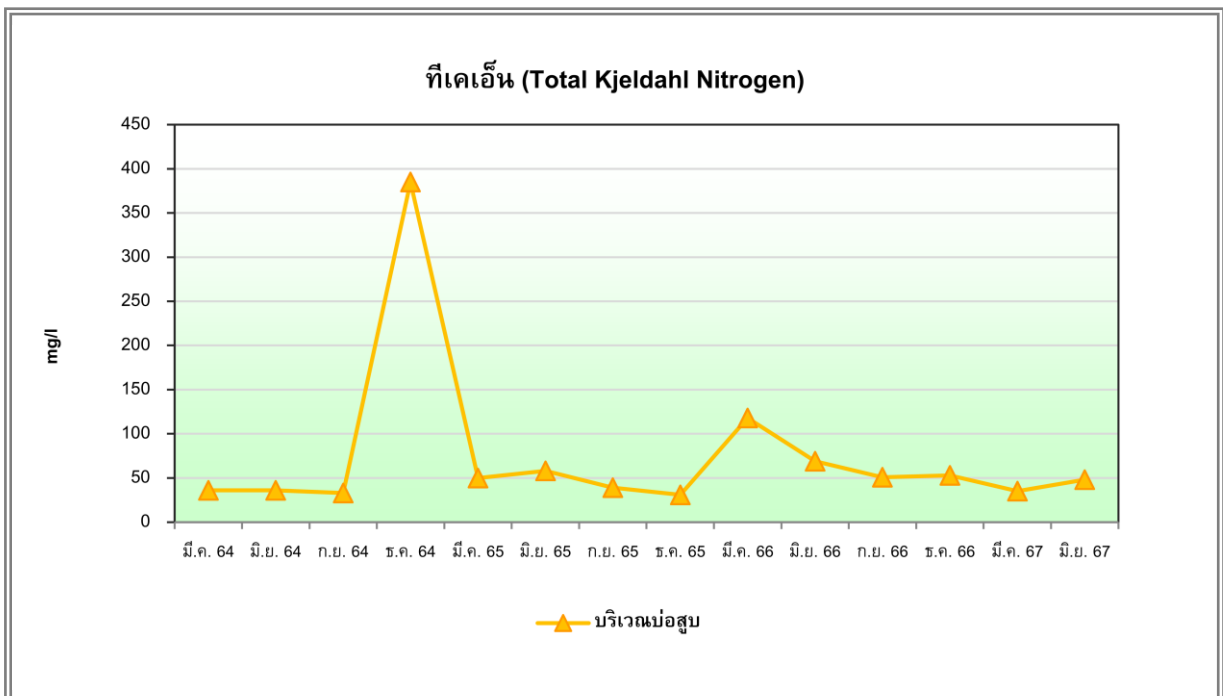
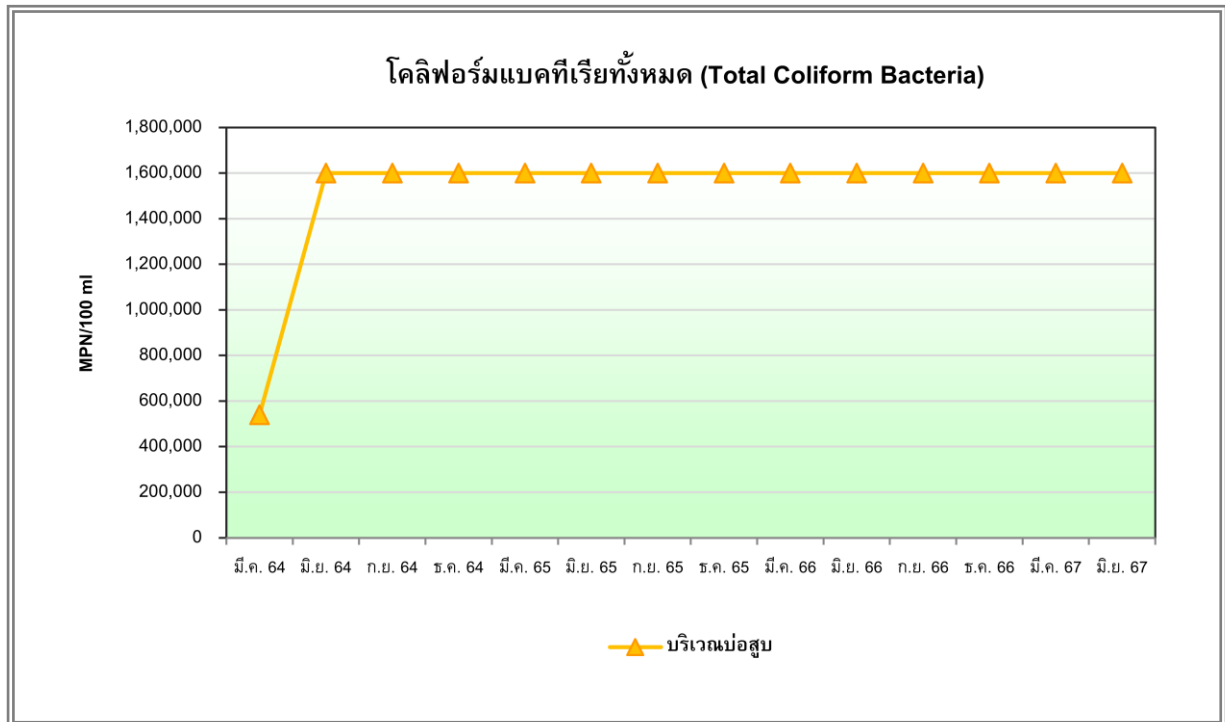
จากการเก็บตัวอย่างเพื่อตรวจวิเคราะห์คุณภาพน้ำทิ้งระหว่างเดือนมกราคม – มิถุนายน 2567 บริเวณบ่อสูบและจุดระบายน้ำทิ้งของโครงการ โดยมีดัชนีที่ทำการตรวจวิเคราะห์ ได้แก่ ความเป็นกรดและด่าง (pH), บีโอดี (Biochemical Oxygen Demand), สารแขวนลอย (Total Suspended Solids), ซัลไฟด์ (Sulfide), สารที่ละลายได้ทั้งหมด (Total Dissolved Solids), ตะกอนหนัก (Settleable Solids), น้ำมันและไขมัน (Fat Oil and Grease), ทีเคเอ็น (Total Kjeldahl Nitrogen) และโคลิฟอร์มแบคทีเรียทั้งหมด (Total Coliform Bacteria) แสดงดังตารางที่ 4.3-1 ถึงตารางที่ 4.3-2 และรูปที่ 4.3-26 ถึงรูปที่ 4.3-27 เปรียบเทียบกับมาตรฐานตามประกาศกระทรวงทรัพยากรธรรมชาติและสิ่งแวดล้อม (พ.ศ.2548) เรื่อง กำหนดมาตรฐานควบคุมการระบายน้ำทิ้งจากอาคารบางประเภทและบางขนาด (ประเภท ก.) พบว่า ดัชนีที่ทำการตรวจวิเคราะห์ส่วนใหญ่มีค่าอยู่ในเกณฑ์ที่มาตรฐานกำหนด ยกเว้น ค่าความสกปรกในรูปบีโอดี, สารแขวนลอย ที่เก็บตัวอย่างในเดือนมีนาคม และปริมาณทีเคเอ็น ที่เก็บตัวอย่างในเดือนมิถุนายน ที่มีค่าสูงเกินเกณฑ์ที่มาตรฐานกำหนด

ดัชนีที่ตรวจวิเคราะห์	หน่วย	เดือนที่เก็บตัวอย่าง / ผลการตรวจวิเคราะห์	
		มี.ค. 67	มิ.ย. 67
ความเป็นกรดและด่าง (pH)	-	6.1	6.8
บีโอดี (Biochemical Oxygen Demand)	mg/l	466	912
สารแขวนลอย (Total Suspended Solids)	mg/l	174	397
ซัลไฟด์ (Sulfide)	mg/l	4.1	5.4
สารที่ละลายได้ทั้งหมด (Total Dissolved Solids)	mg/l	280	381
ตะกอนหนัก (Settleable Solids)	ml/l	2.5	15
น้ำมันและไขมัน (Fat Oil and Grease)	mg/l	52	54
ทีเคเอ็น (Total Kjeldahl Nitrogen)	mg/l	35	48
โคลิฟอร์มแบคทีเรียทั้งหมด (Total Coliform Bacteria)	MPN/100 ml	>1,600,000	>1,600,000

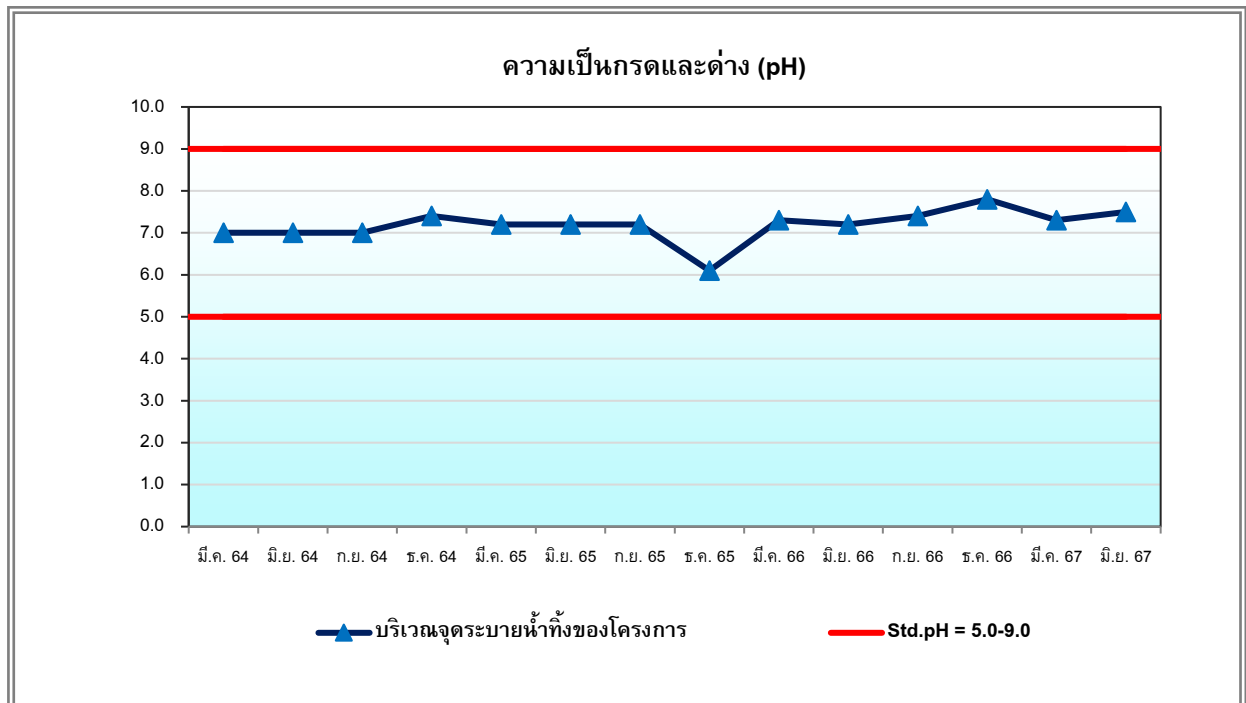
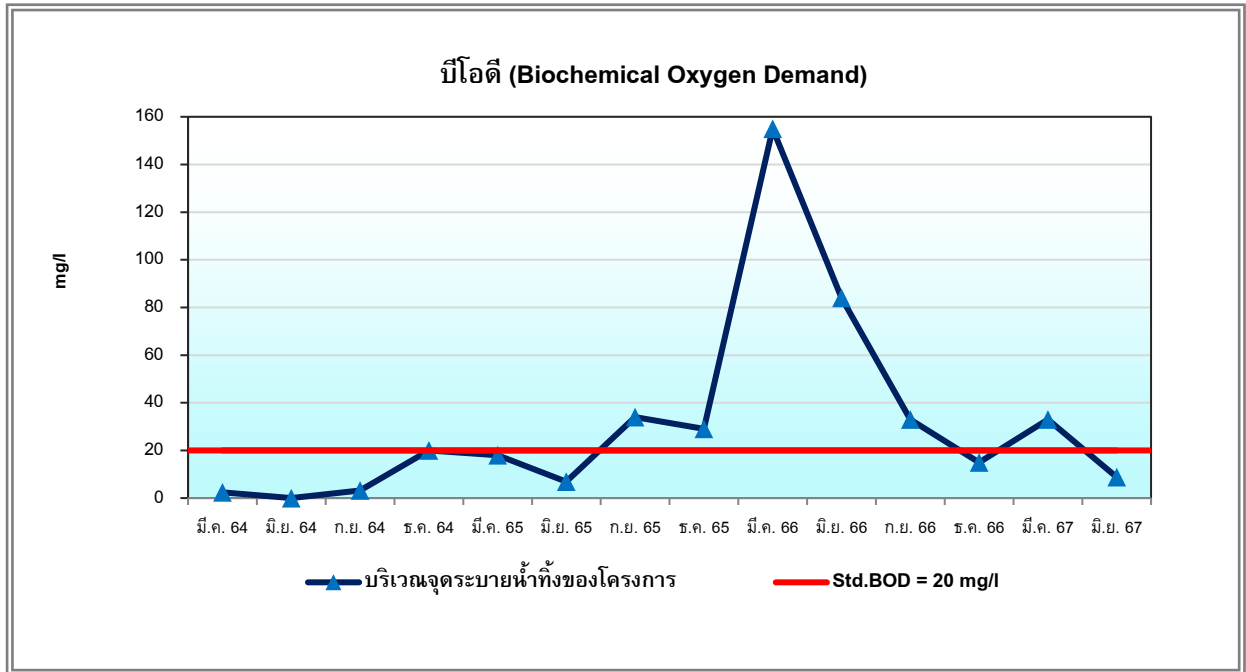
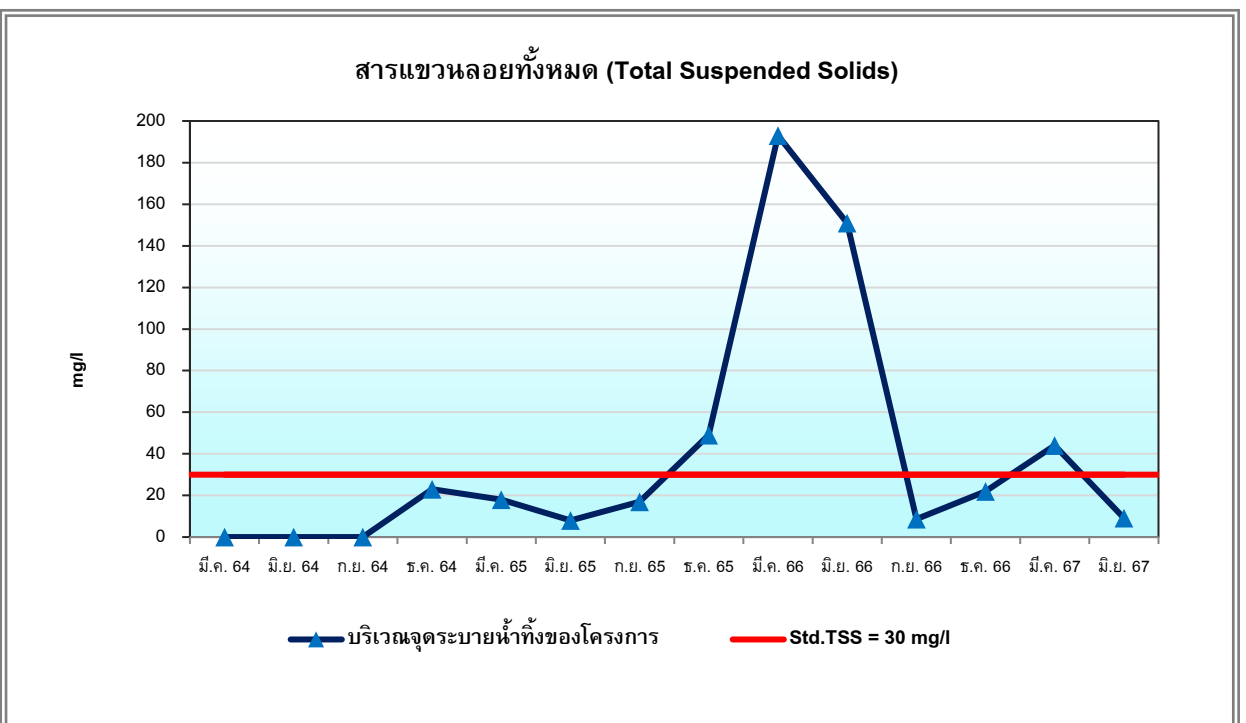
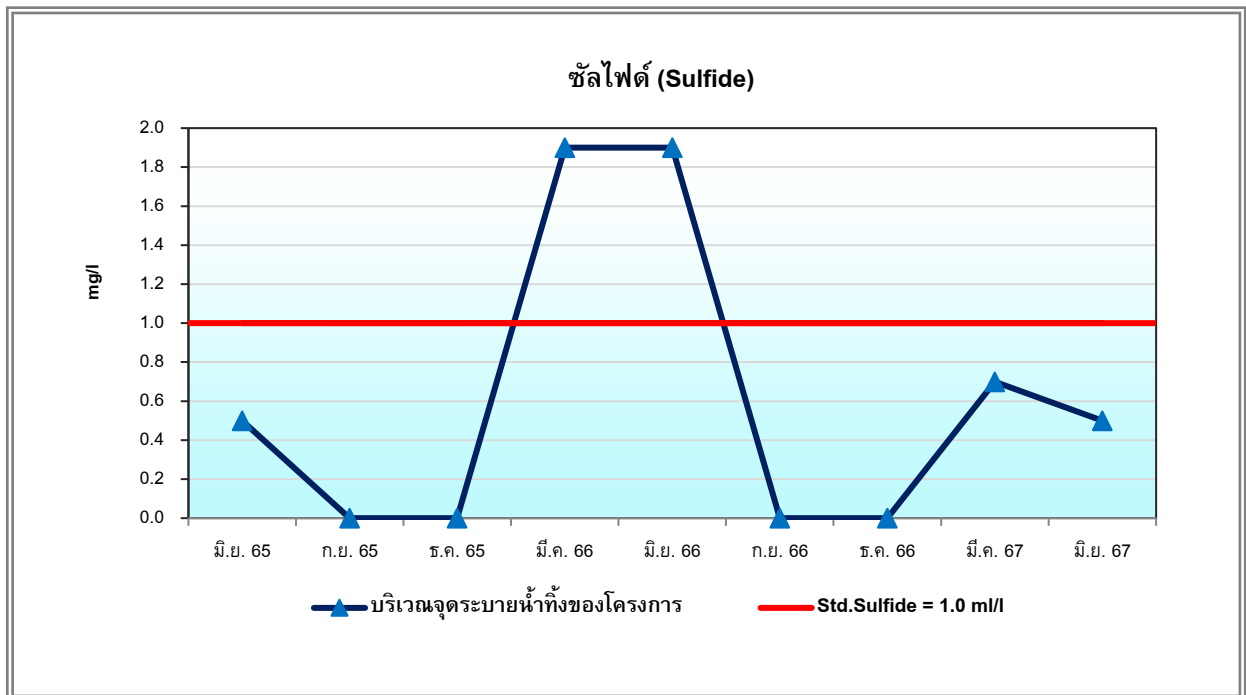
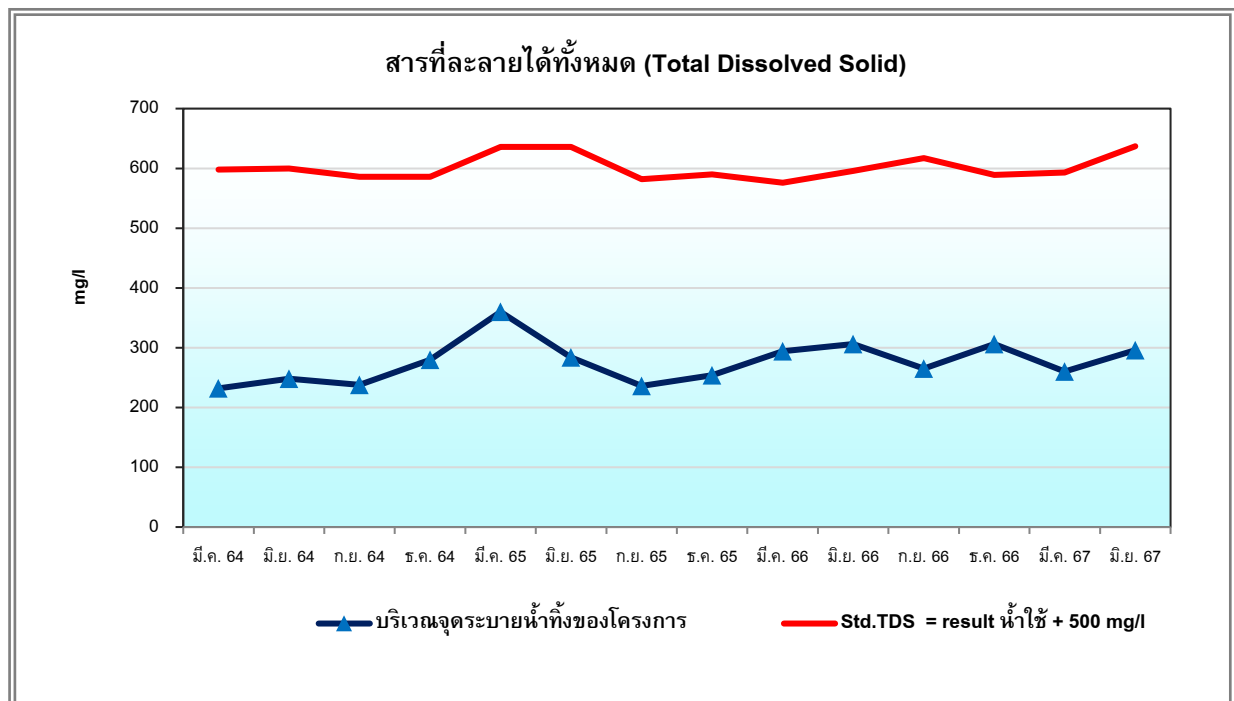
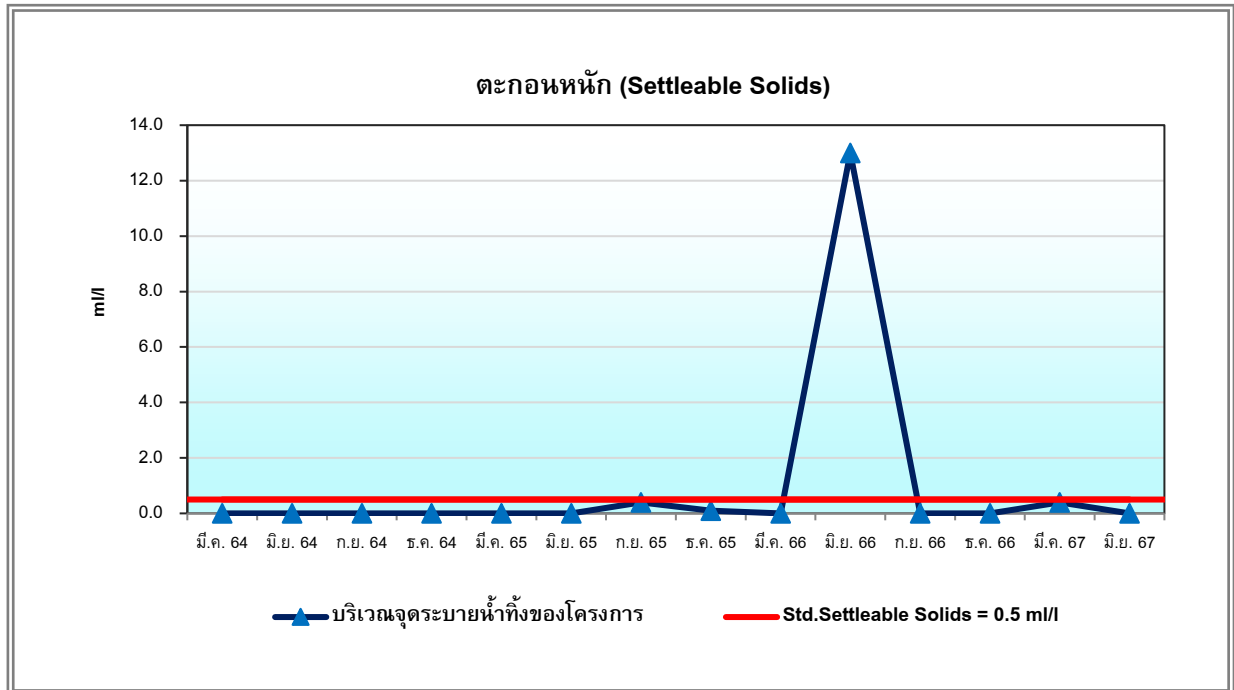
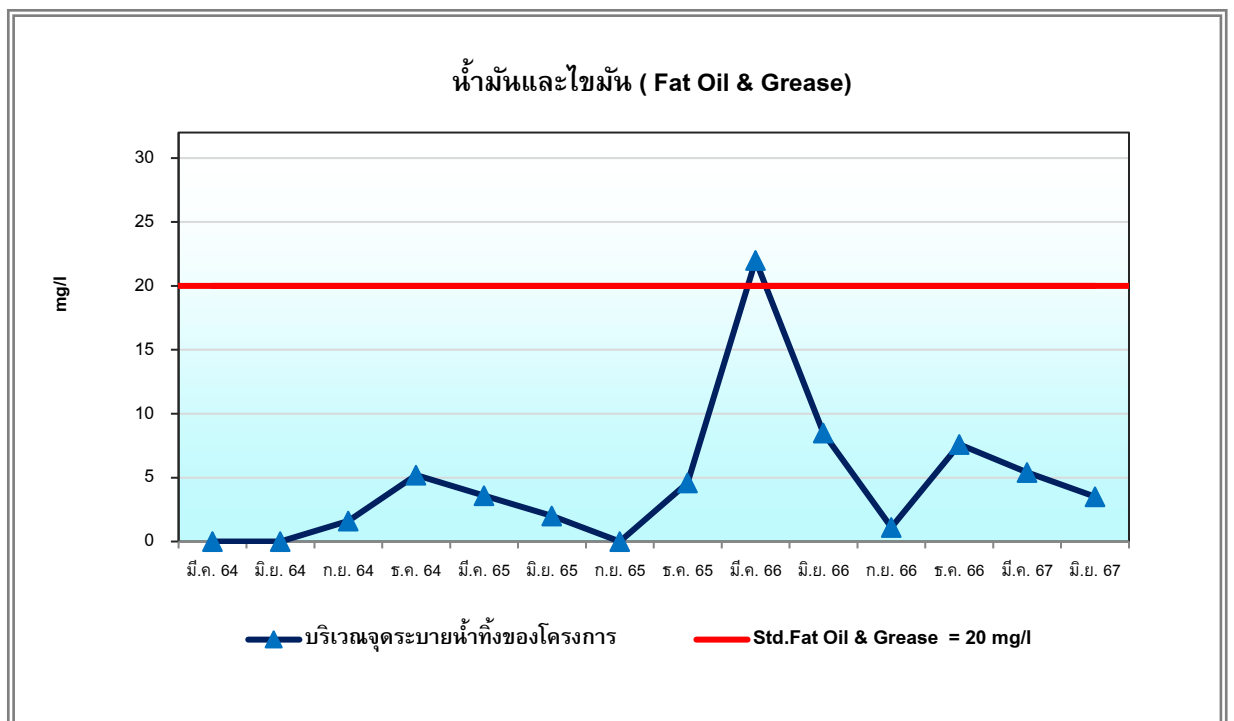
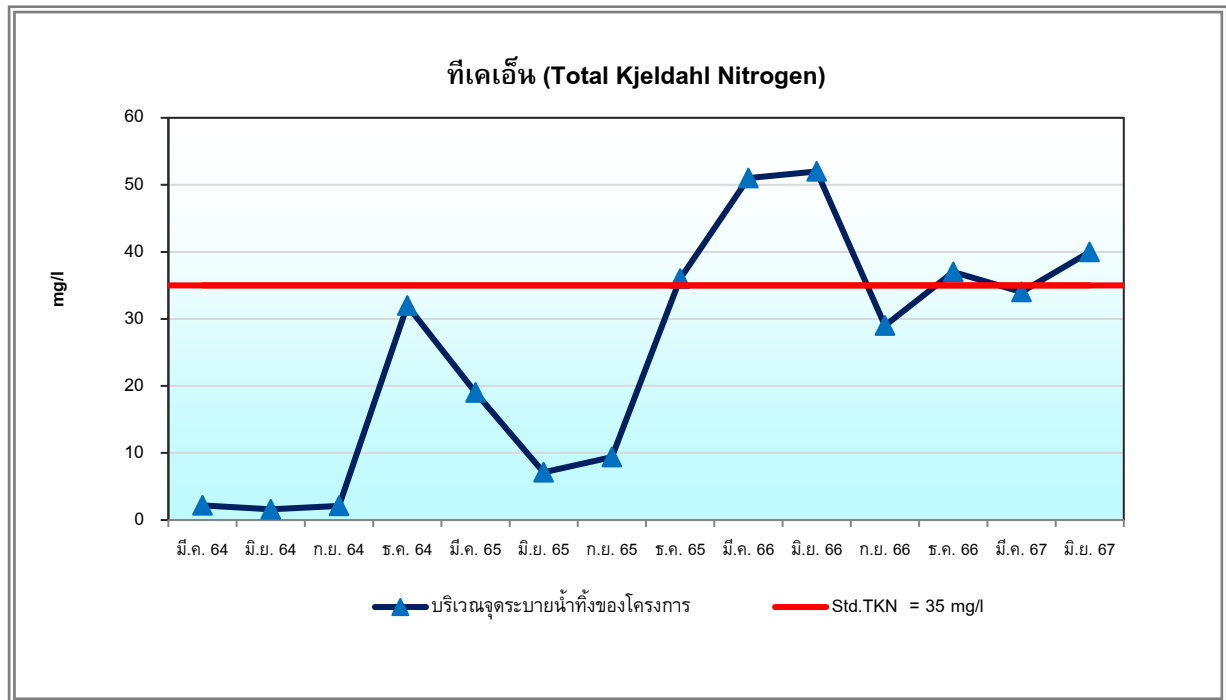
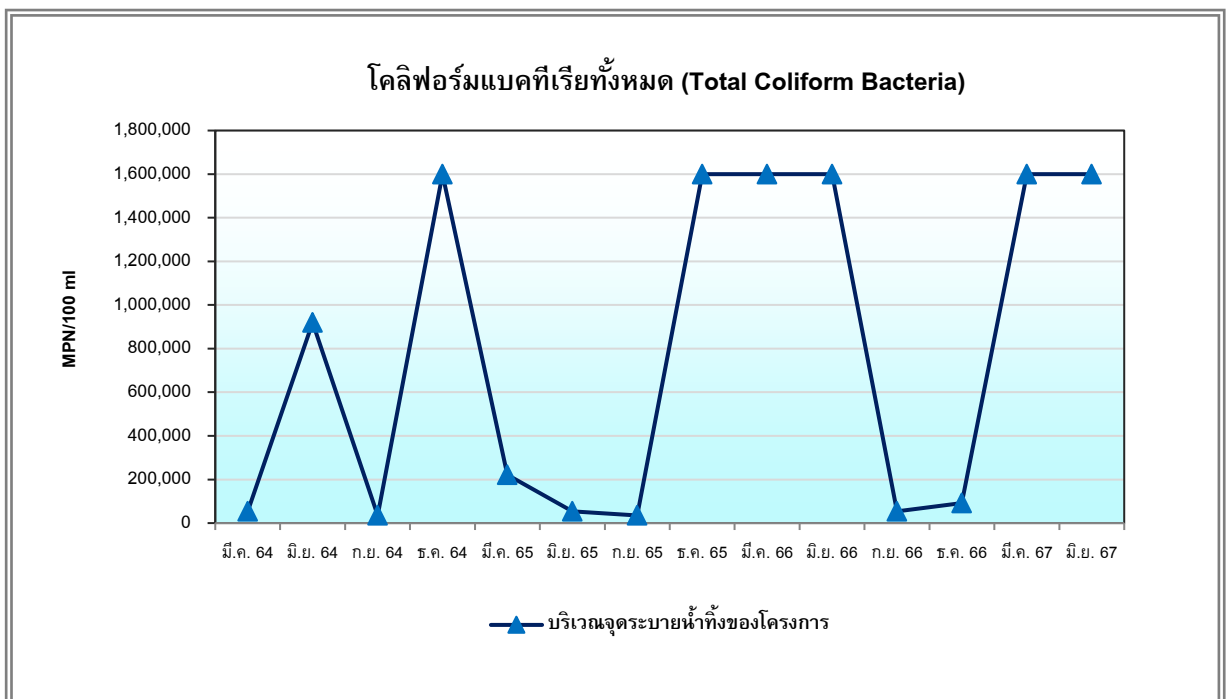
เมื่อเปรียบเทียบผลการตรวจวิเคราะห์คุณภาพน้ำทิ้ง ตั้งแต่เดือนมีนาคม 2563 – มิถุนายน 2567 แสดงดังตารางที่ 4.3-4 ถึงตารางที่ 4.3-6 และรูปที่ 4.3-1 ถึงรูปที่ 4.3-18 พบว่า น้ำทิ้งจากบริเวณบ่อตรวจคุณภาพน้ำสุดท้ายก่อนระบายออกสู่ภายนอกโครงการ มีค่าเปลี่ยนแปลงไม่คงที่ ทางโครงการมีการตรวจสอบหาสาเหตุและปรับปรุงแก้ไขอยู่เสมอเพื่อลดค่าความสกปรกของน้ำทิ้งให้อยู่ในเกณฑ์มาตรฐานกำหนด

เดือน ปี ที่เก็บตัวอย่าง	ผลการวิเคราะห์								
	pH	Biochemical Oxygen Demand (mg/l)	Total Suspended Solids (mg/l)	Sulfide (mg/l)	Total Dissolved Solids (mg/l)	Settleable Solids (ml/l)	Fat Oil and Grease (mg/l)	Total Kjeldahl Nitrogen (mg/l)	Total Coliform Bacteria (MPN/100 ml)
มี.ค. 63	7.9	18	5.0	0.4	388	<0.1	<1.0	10	9,200
มี.ย. 63	8.4	3.4	<5.0	<0.4	318	<0.1	<1.0	2.8	7,000
ก.ย. 63	7.8	7.1	5.0	<0.4	276	<0.1	<1.0	7.0	3,500
ธ.ค. 63	7.7	18	28	1.0	360	<0.1	3.4	31	>1,600,000
มี.ค. 64	7.0	2.4	<5.0	<0.4	232	<0.1	<1.0	2.2	54,000
มี.ย. 64	7.0	<2.0	<5.0	0.7	248	<0.1	<1.0	1.6	920,000
ก.ย. 64	7.0	3.2	<5.0	0.7	238	<0.1	1.6	2.1	35,000
ธ.ค. 64	7.4	20	23	0.6	280	<0.1	5.2	32	1,600,000
มี.ค. 65	7.2	18	18	<0.4	360	<0.1	3.6	19	220,000
มี.ย. 65	7.2	6.9	8.0	0.5	284	<0.1	2.0	7.1	54,000
ก.ย. 65	7.2	34*	17	<0.4	236	0.4	<1.0	9.4	35,000
ธ.ค. 65	6.1	29*	49*	<0.4	254	0.1	4.6	36*	>1,600,000
มี.ค. 66	7.3	155*	193*	1.9*	294	<0.1	22*	51*	>1,600,000

มี.ย. 66	7.2	84*	151*	1.9*	306	13*	8.5	52*	920,000
ค่ามาตรฐาน^{1/}	5-9	20	30	1.0	576-655^{2/}	0.5	20	35	-

* มีค่าสูงเกินเกณฑ์ที่มาตรฐานกำหนด

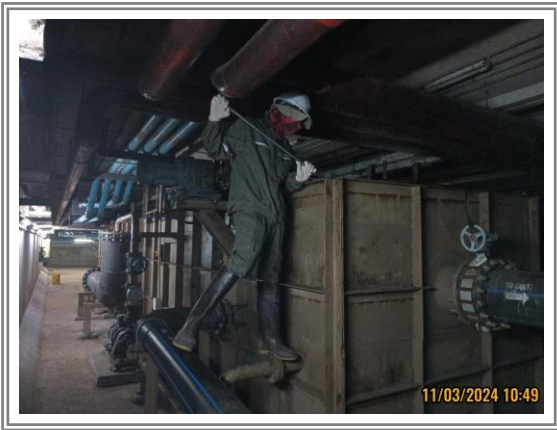
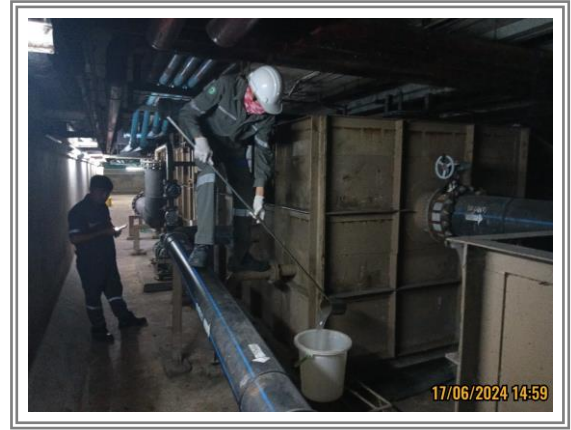
รูปที่ 4.3-26 รูปแสดงการเก็บตัวอย่างเพื่อตรวจวิเคราะห์คุณภาพน้ำทิ้ง บริเวณบ่อสูบ
ดำเนินการเก็บตัวอย่างระหว่างเดือนมีนาคม – มิถุนายน 2567

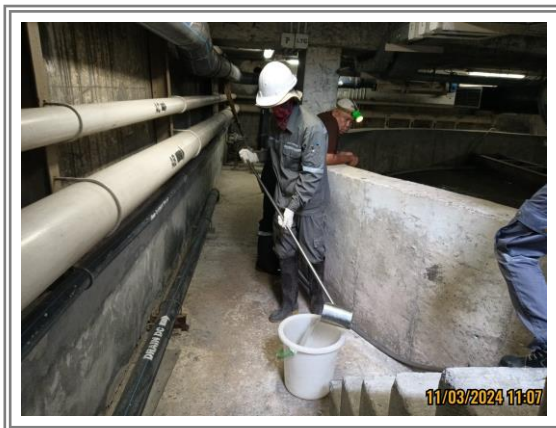
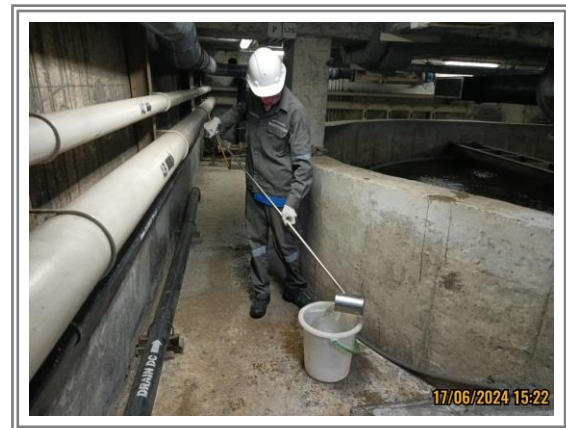
รูปที่ 4.3-27 รูปแสดงการเก็บตัวอย่างเพื่อตรวจวิเคราะห์คุณภาพน้ำทิ้ง บริเวณจุดระบายน้ำทิ้งของโครงการ
ดำเนินการเก็บตัวอย่างระหว่างเดือนมีนาคม – มิถุนายน 2567

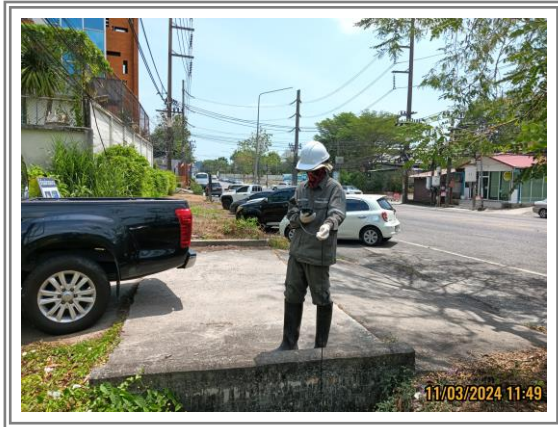
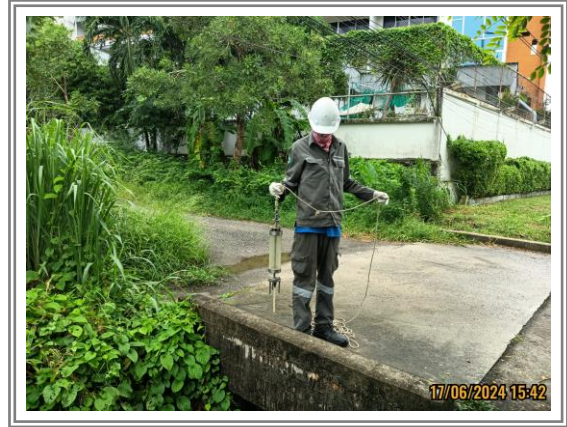
รูปที่ 4.3-28 รูปแสดงการเก็บตัวอย่างเพื่อตรวจวิเคราะห์คุณภาพน้ำผิวดิน บริเวณลำรางสาธารณะ
ดำเนินการเก็บตัวอย่างระหว่างเดือนมีนาคม – มิถุนายน 2567
