รายงานผลการปฏิบัติตามมาตรการป้องกันและแก้ไขผลกระทบสิ่งแวดล้อม
และมาตรการติดตามตรวจสอบผลกระทบสิ่งแวดล้อม
โครงการ ศุภาลัย วิลล่า พัทยา-มอเตอร์เวย์ (ระยะดำเนินการ)
ของบริษัท ศุภาลัย จำกัด (มหาชน)
ตั้งอยู่ที่ฟาร์มจระเข้ ซอย 6 ถนนชัยพรวิถี 21
ตำบลหนองปรือ อำเภอบางละมุง จังหวัดชลบุรี

เดือนมกราคม – มิถุนายน 2567

รายงานผลการปฏิบัติตามมาตรการป้องกันและแก้ไขผลกระทบสิ่งแวดล้อม
และมาตรการติดตามตรวจสอบผลกระทบสิ่งแวดล้อม

- ชื่อโครงการ ศุภาลย์ วิลล์ พัทยา-มอเตอร์เวย์

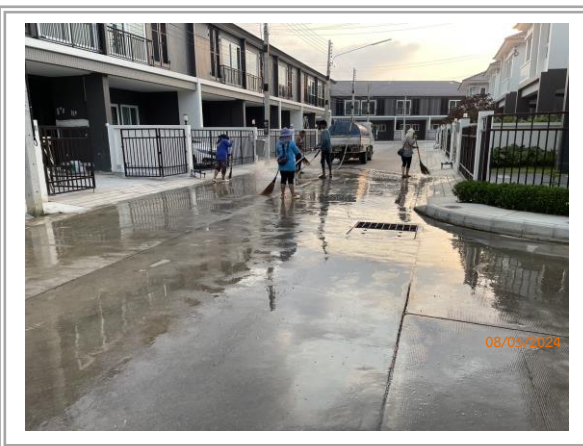
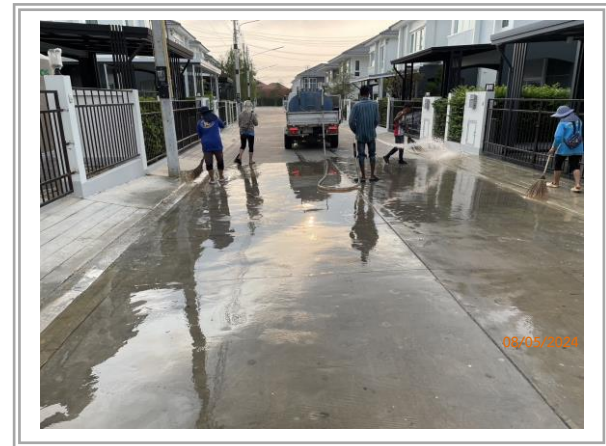
รูปที่ 3-32 การฉีดพรมน้ำถนน เพื่อลดปริมาณฝุ่นละอองจากถนน

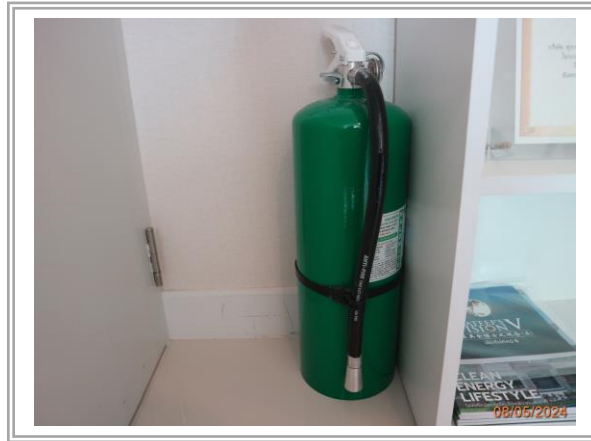
รูปที่ 3-39 ถังดับเพลิงแบบมือถือ

| คุณภาพสิ่งแวดล้อม | บริเวณที่ตรวจสอบ | ดัชนีที่ตรวจวัด | ความถี่ของการตรวจสอบ | ผลการปฏิบัติตามที่มาตรการกำหนด | ปัญหาอุปสรรค และ การแก้ไข | เอกสารอ้างอิง |
|---|---|---|--|---|---|---|
| 9. อาชีวอนามัยและความปลอดภัย/ การป้องกัน อัคคีภัย | - อุปกรณ์ป้องกัน อัคคีภัย | - ตรวจสอบอุปกรณ์ป้องกันอัคคีภัยให้พร้อมใช้งาน อยู่เสมอ | - ปีละ 2 ครั้ง | - ทางโครงการตรวจสอบอุปกรณ์ป้องกันอัคคีภัยให้พร้อมใช้งานอยู่เสมอ | - | รูปที่ 3-39 |

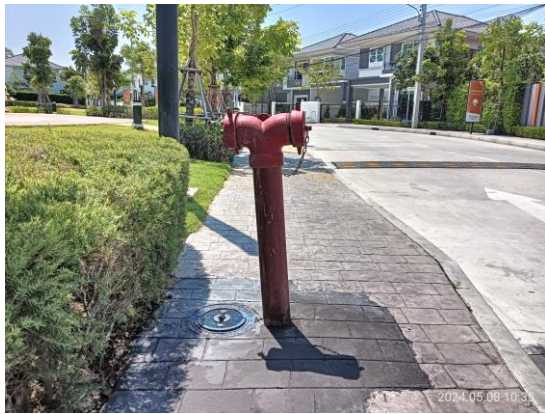
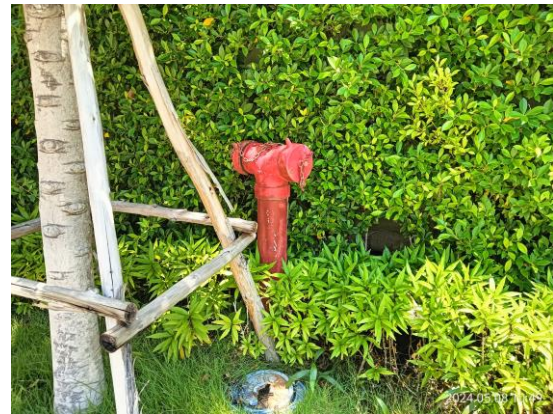
รูปที่ 3-40 หัวรับน้ำดับเพลิง

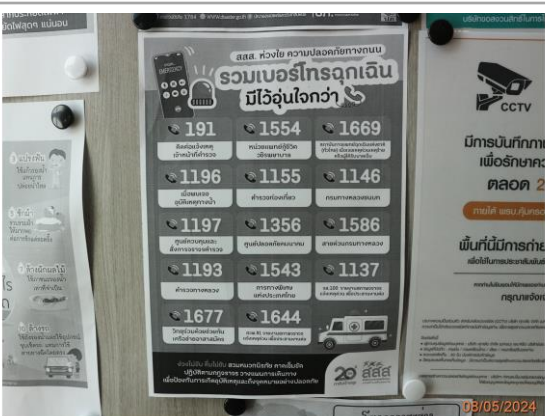
รูปที่ 3-41 เบอร์โทรติดต่อหน่วยงานที่เกี่ยวข้อง
กรณีเกิดเหตุฉุกเฉิน

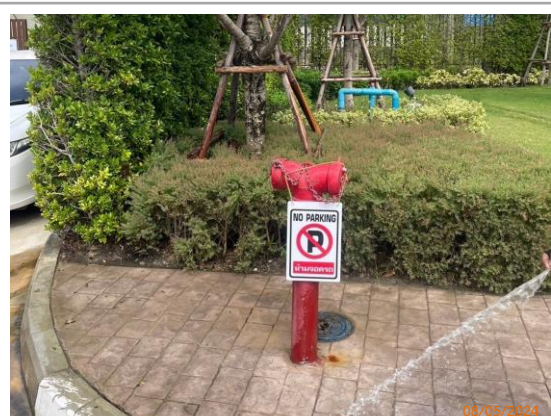
รูปที่ 3-42 ป้ายห้ามจอดรถบริเวณจุดรับน้ำ

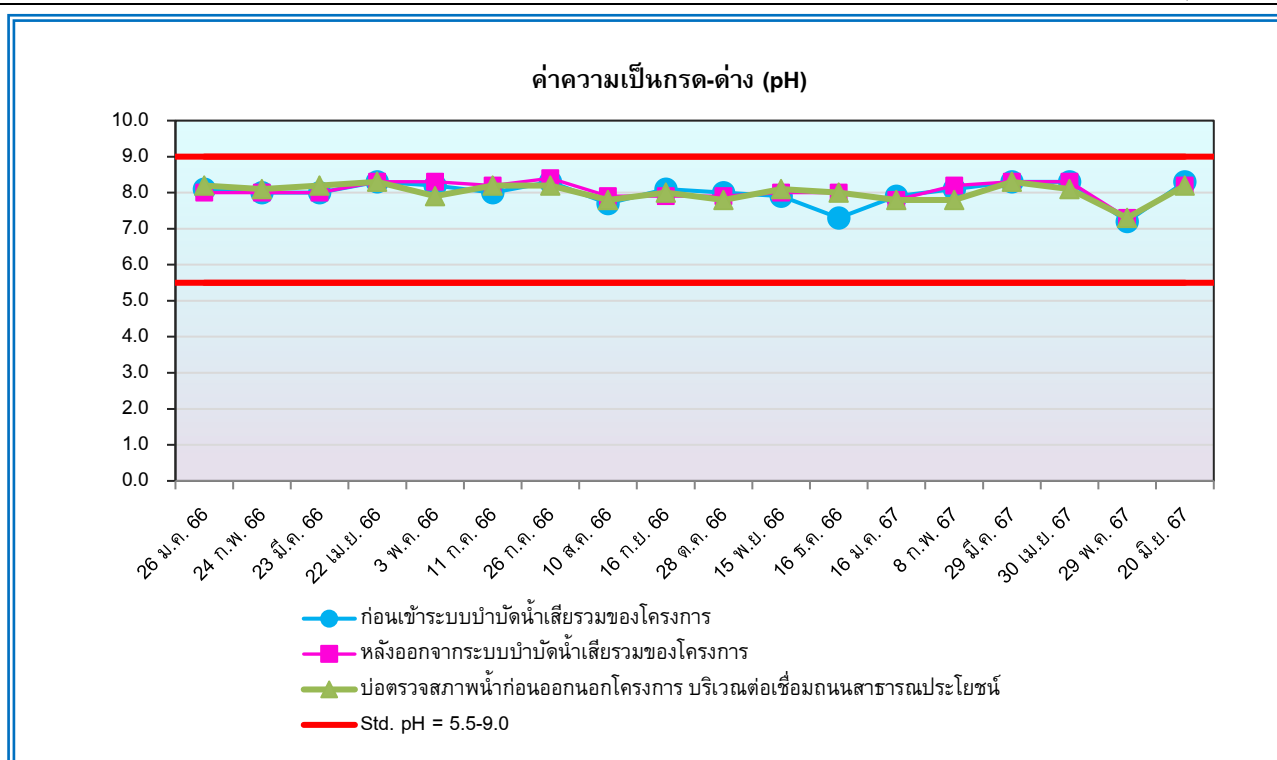
รูปที่ 4.3-4 กราฟเปรียบเทียบผลการวิเคราะห์ค่าความเป็นกรด-ด่าง (pH)
โครงการ สุภลัย วิลล์ พัทยา-มอเตอร์เวย์ (ระยะดำเนินการ)
ระหว่างเดือนมกราคม 2566 – มิถุนายน 2567

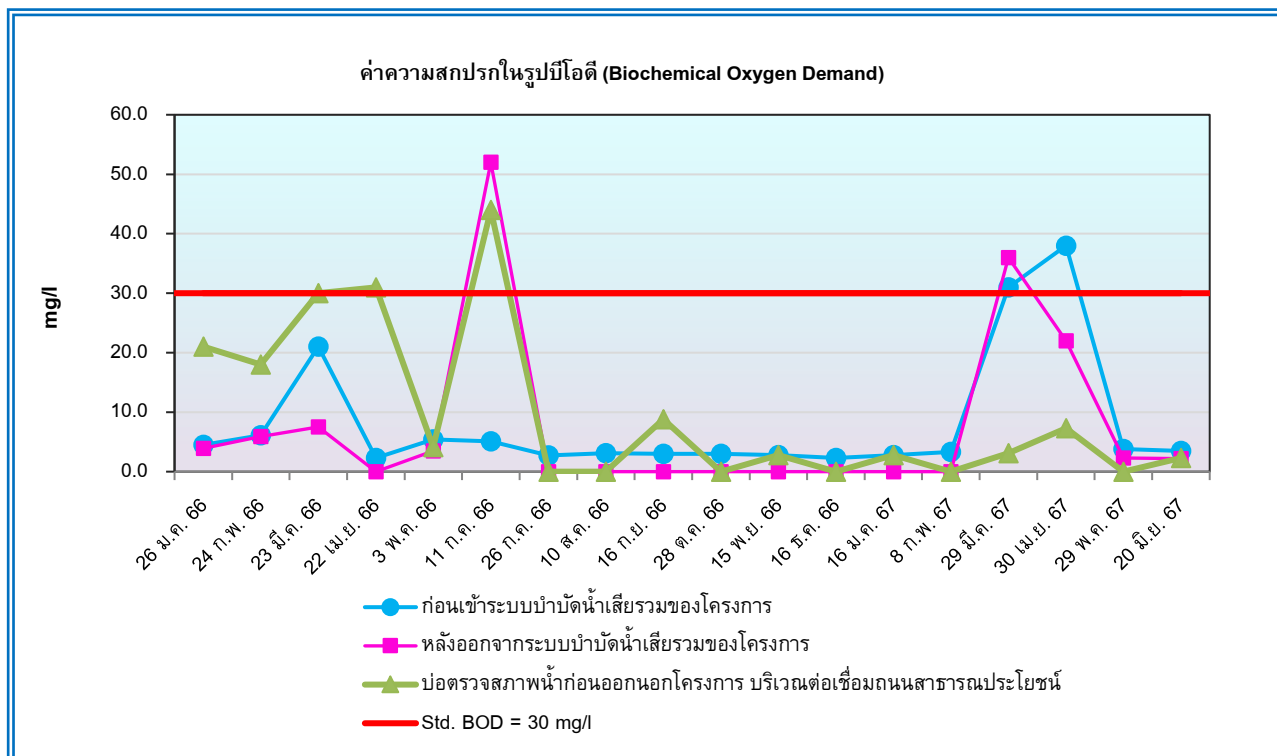
รูปที่ 4.3-5 กราฟเปรียบเทียบผลการวิเคราะห์ค่าความสกปรกในรูปบีโอดี (Biochemical Oxygen Demand)
โครงการ สุภลัย วิลล์ พัทยา-มอเตอร์เวย์ (ระยะดำเนินการ)
ระหว่างเดือนมกราคม 2566 – มิถุนายน 2567

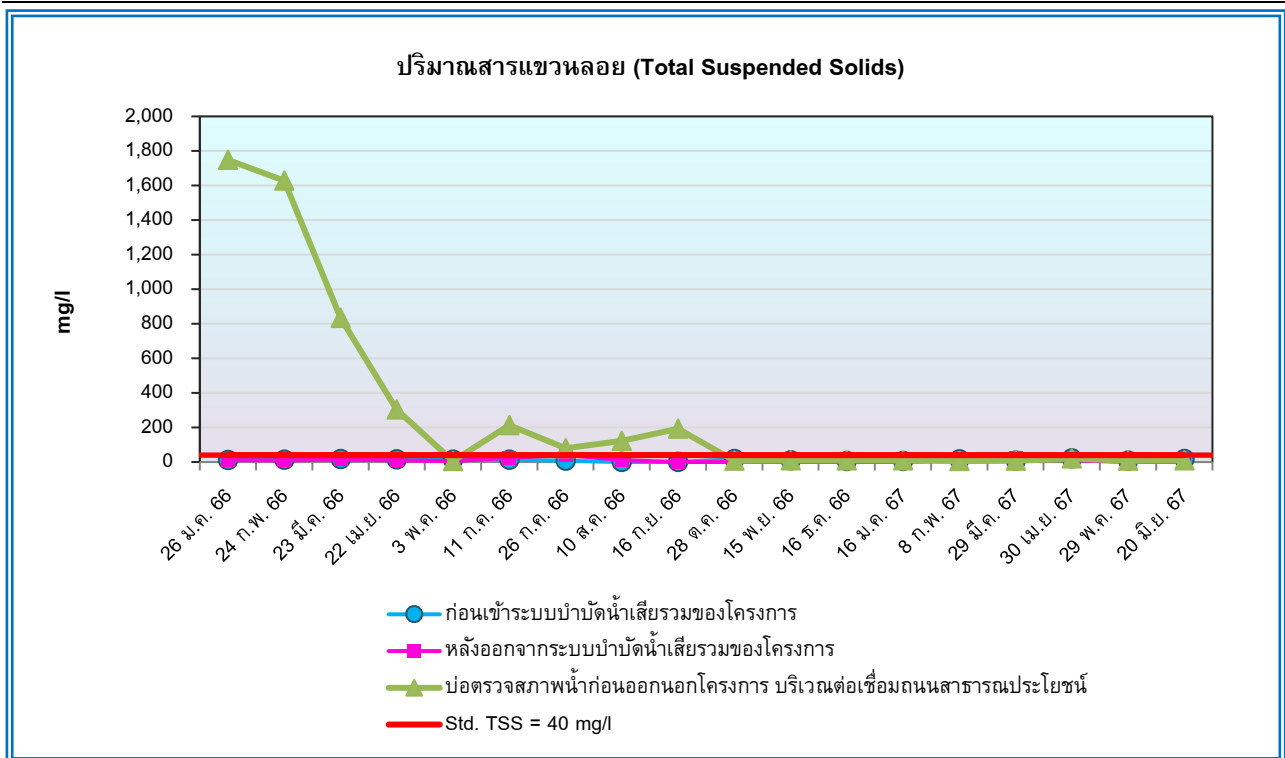
รูปที่ 4.3-6 กราฟเปรียบเทียบผลการวิเคราะห์ปริมาณสารแขวนลอย (Total Suspended Solids)
โครงการ ศุภาลย์ วิลล์ พัทยา-มอเตอร์เวย์ (ระยะดำเนินการ)
ระหว่างเดือนมกราคม 2566 – มิถุนายน 2567
