การติดตามตรวจสอบการปฏิบัติตามมาตรการป้องกัน  
และแก้ไขผลกระทบสิ่งแวดล้อม

ระหว่างเดือนมกราคม - มิถุนายน พ.ศ. 2567 ได้มีการติดตามตรวจสอบการปฏิบัติตามมาตรการป้องกันและแก้ไขผลกระทบสิ่งแวดล้อมของโครงการ โครงการอาคารที่พักอาศัยสำหรับพนักงาน ของการยาสูบแห่งประเทศไทย (ยสท.) เมื่อวันที่ 21 พฤษภาคมพ.ศ. 2567 และตรวจสอบเอกสารหลักฐานต่าง ๆ จากการดำเนินการติดตามตรวจสอบพบว่าโครงการได้ปฏิบัติตามมาตรการป้องกันและแก้ไขฯ อย่างเคร่งครัดและครบถ้วน ตามที่ระบุไว้ในรายงานการประเมินผลกระทบสิ่งแวดล้อมของโครงการ

**ตารางที่ 2-1 สรุปผลการปฏิบัติตามมาตรการป้องกันและแก้ไขผลกระทบสิ่งแวดล้อม โครงการอาคารที่พักอาศัยสำหรับพนักงาน ของการยาสูบแห่งประเทศไทย (ยสท.)**

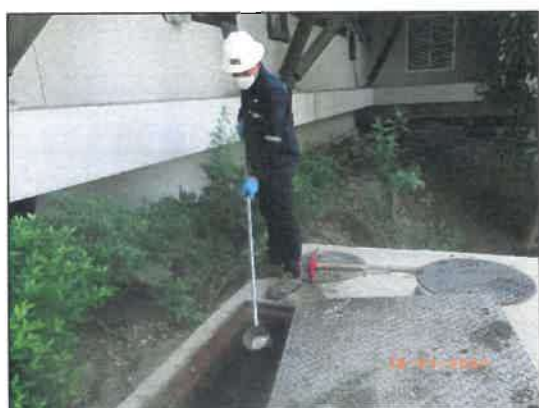
จุดเก็บน้ำเข้าระบบ อาคาร R01  
(อาคารอเนกประสงค์และสันทนาการ)

ผลการติดตามตรวจสอบ ระหว่างเดือนมกราคม - มิถุนายน พ.ศ. 2567 พบว่า ค่าความเป็นกรดและด่าง มีค่าเท่ากับ 6.7 ค่าบีโอดีมีค่าเท่ากับ 65.2 มิลลิกรัมต่อลิตร ปริมาณของแข็งแขวนลอยทั้งหมดมีค่าเท่ากับ 31.1 มิลลิกรัมต่อลิตร ปริมาณไนโตรเจนในรูป ที่ เค เอ็น มีค่าเท่ากับ 64.4 มิลลิกรัมต่อลิตร ปริมาณน้ำมันและไขมันมีค่าเท่ากับ 5 มิลลิกรัมต่อลิตร และปริมาณแบคทีเรียกลุ่มฟีคอลโคลิฟอร์มมีค่ามากกว่า 160,000 เอ็มพีเอ็นต่อ 100 มิลลิลิตร ผลการติดตามตรวจสอบแสดงดังตารางที่ 3-3

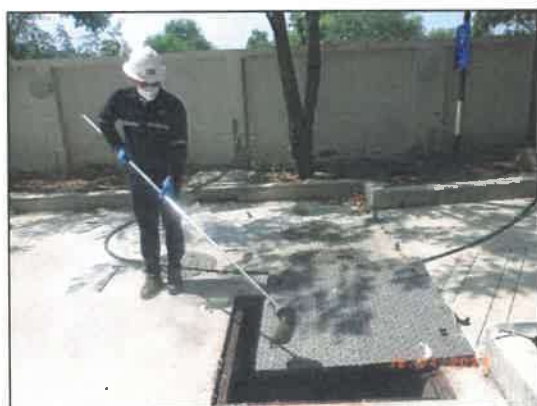
จุดเก็บน้ำเข้าระบบ อาคารที่พักอาศัย R03

ผลการติดตามตรวจสอบ ระหว่างเดือนมกราคม - มิถุนายน พ.ศ. 2567 พบว่า ค่าความเป็นกรดและด่าง มีค่าเท่ากับ 6.9 ค่าบีโอดีมีค่าเท่ากับ 174 มิลลิกรัมต่อลิตร ปริมาณของแข็งแขวนลอยทั้งหมดมีค่าเท่ากับ 239 มิลลิกรัมต่อลิตร ปริมาณไนโตรเจนในรูป ที่ เค เอ็น มีค่าเท่ากับ 92.5 มิลลิกรัมต่อลิตร ปริมาณน้ำมันและไขมันมีค่าเท่ากับ 9 มิลลิกรัมต่อลิตร และปริมาณแบคทีเรียกลุ่มฟีคอลโคลิฟอร์มมีค่ามากกว่า 160,000 เอ็มพีเอ็นต่อ 100 มิลลิลิตร ผลการติดตามตรวจสอบแสดงดังตารางที่ 3-4

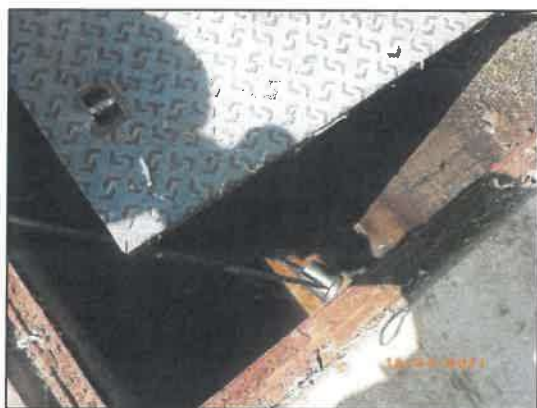
จุดเก็บน้ำเข้าระบบ อาคารที่พักอาศัย R04

ผลการติดตามตรวจสอบ ระหว่างเดือนมกราคม - มิถุนายน พ.ศ. 2567 พบว่า ค่าความเป็นกรดและด่าง มีค่าเท่ากับ 6.8 ค่าบีโอดีมีค่าเท่ากับ 482 มิลลิกรัมต่อลิตร ปริมาณของแข็งแขวนลอยทั้งหมดมีค่าเท่ากับ 396 มิลลิกรัมต่อลิตร ปริมาณไนโตรเจนในรูป ที่ เค เอ็น มีค่าเท่ากับ 71.4 มิลลิกรัมต่อลิตร ปริมาณน้ำมันและไขมันมีค่าเท่ากับ 113 มิลลิกรัมต่อลิตร และปริมาณแบคทีเรียกลุ่มฟีคอลโคลิฟอร์มมีค่ามากกว่า 160,000 เอ็มพีเอ็นต่อ 100 มิลลิลิตร ผลการติดตามตรวจสอบแสดงดังตารางที่ 3-5

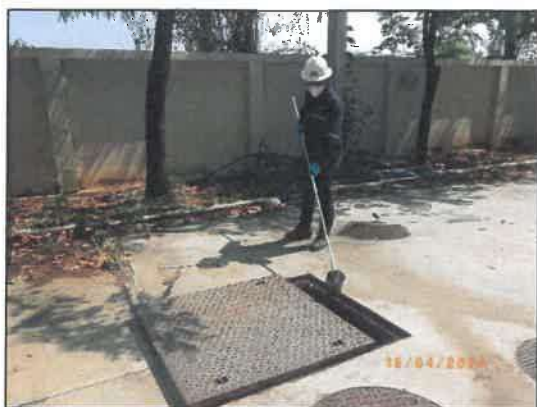
จุดเก็บน้ำเข้าระบบ อาคารที่พักอาศัย R05

ผลการติดตามตรวจสอบ ระหว่างเดือนมกราคม - มิถุนายน พ.ศ. 2567 พบว่า ค่าความเป็นกรดและด่าง มีค่าเท่ากับ 6.8 ค่าบีโอดีมีค่าเท่ากับ 160 มิลลิกรัมต่อลิตร ปริมาณของแข็งแขวนลอยทั้งหมดมีค่าเท่ากับ 51.0 มิลลิกรัมต่อลิตร ปริมาณไนโตรเจนในรูป ที เค เอ็น มีค่าเท่ากับ 68.6 มิลลิกรัมต่อลิตร ปริมาณน้ำมันและไขมัน มีค่าเท่ากับ 5 มิลลิกรัมต่อลิตร และปริมาณแบคทีเรียกลุ่มฟีคอลโคลิฟอร์มมีค่ามากกว่า 160,000 เอ็มพีเอ็นต่อ 100 มิลลิลิตร ผลการติดตามตรวจสอบแสดงดังตารางที่ 3-6
