รายงานผลการปฏิบัติตามมาตรการป้องกันและแก้ไขผลกระทบสิ่งแวดล้อม  
และมาตรการติดตามตรวจสอบผลกระทบสิ่งแวดล้อม

ระยะดำเนินการ (ช่วงเดือนมกราคมถึงมิถุนายน 2567)

## โครงการโรงแรม แซนด์ดูนส์ เจ้าหลาว บีช รีสอร์ท หาดเจ้าหลาว ตำบลคลองขุด อำเภอท่าใหม่ จังหวัดจันทบุรี

กรกฎาคม 2567

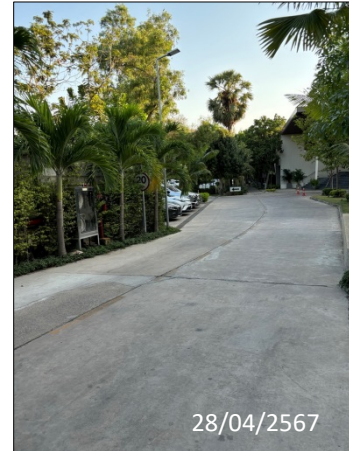
ภาพที่ 3-5 : ถนนภายในโครงการอยู่ในสภาพดี

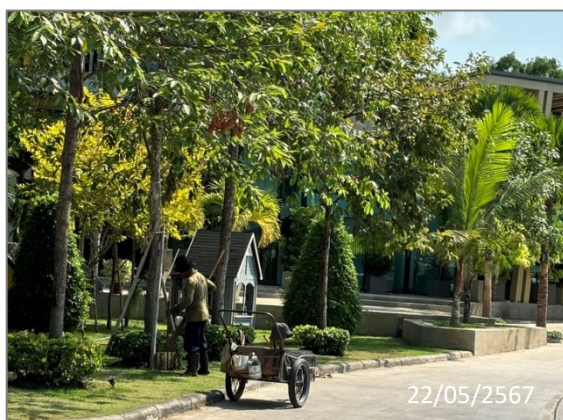
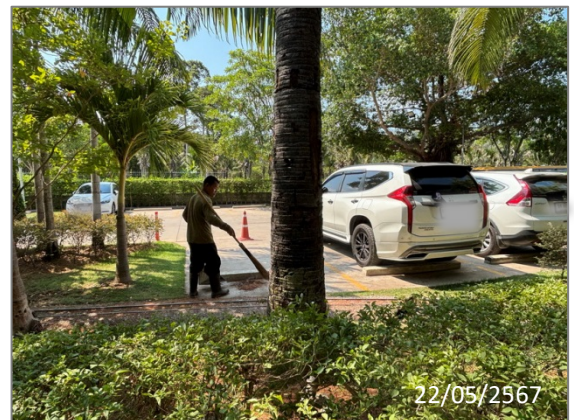
ภาพที่ 3-6 : โครงการได้จัดวางถังรองรับมูลฝอยตามจุดต่างๆ อย่างทั่วถึง  
และมีพนักงานเก็บกวาดขยะ เศษใบไม้ตามถนน และพื้นที่นอกอาคาร

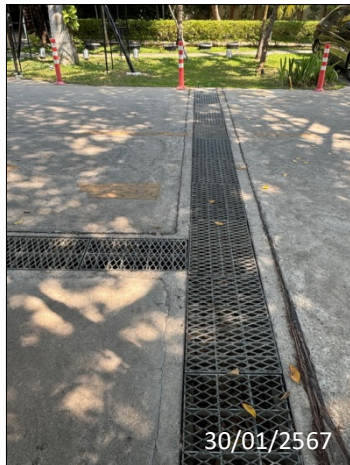
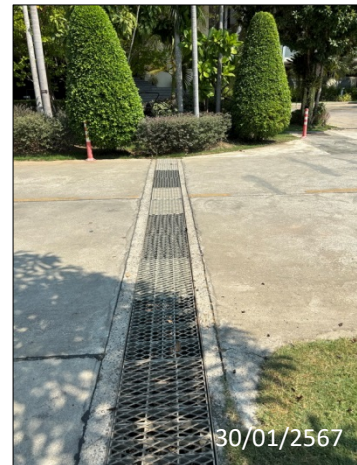
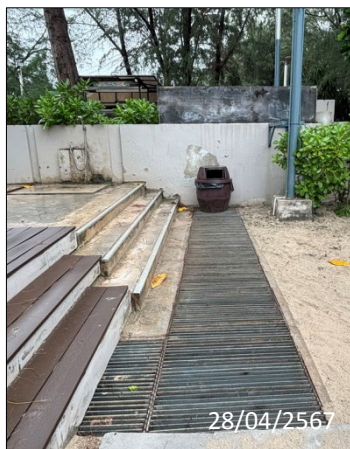
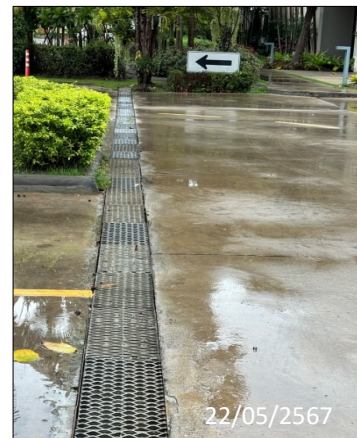
ภาพที่ 3-11 : ระบบระบายน้ำภายในโครงการ

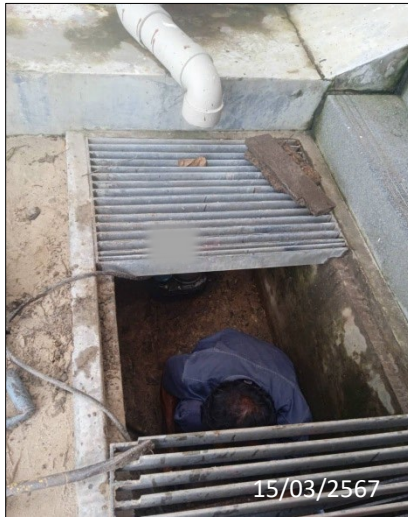
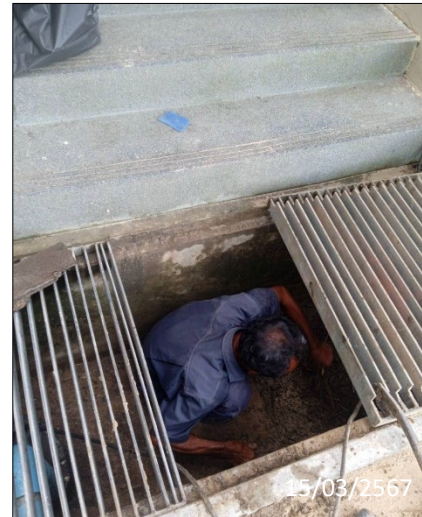
ภาพที่ 3-12 : เจ้าหน้าที่ทำความสะอาดและขุดลอกเศษตะกอนในท่อระบายน้ำและบ่อพักน้ำ

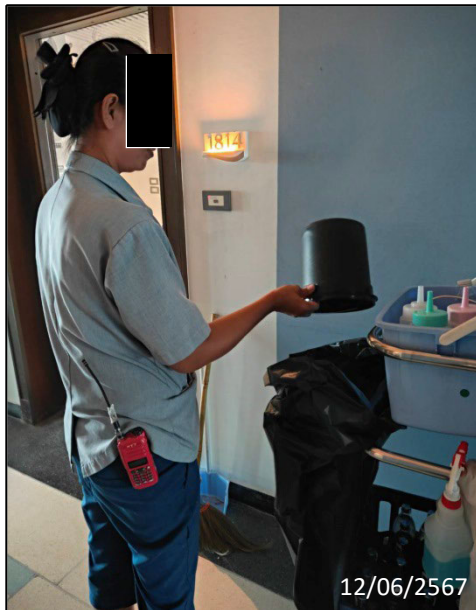
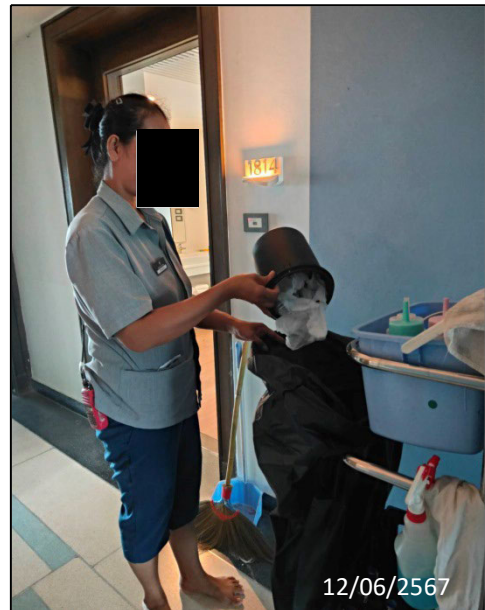
ภาพที่ 3-14 : ถังรองรับมูลฝอยภายในห้องพักและพื้นที่ส่วนบริการของโรงแรม  
และพนักงานกำลังเก็บรวบรวมมูลฝอยใส่ถุง เพื่อไปเก็บรวบรวมไว้ที่ห้องพักมูลฝอยรวม

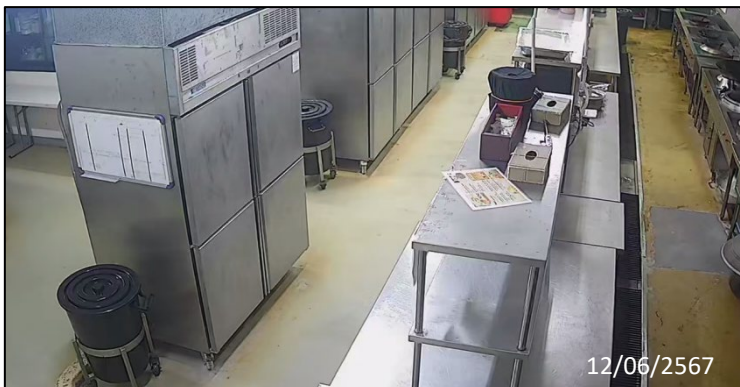
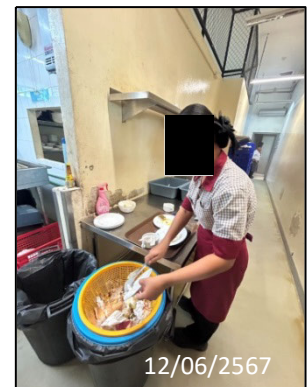
ภาพที่ 3-15 : การจัดวางภาชนะรองรับเศษอาหารจากห้องอาหารของโรงแรม และการจัดการมูลฝอย

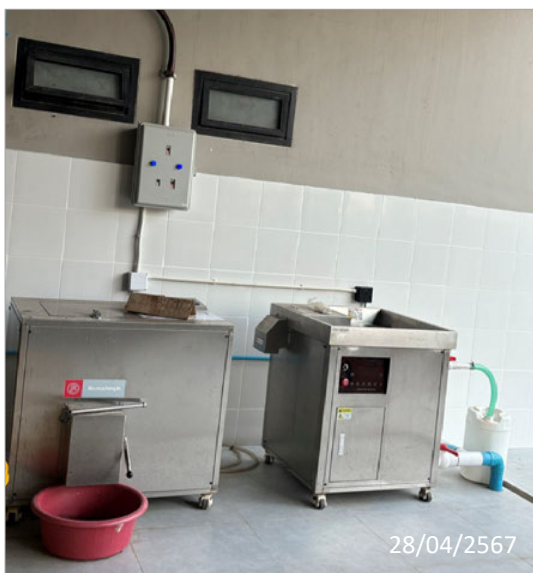
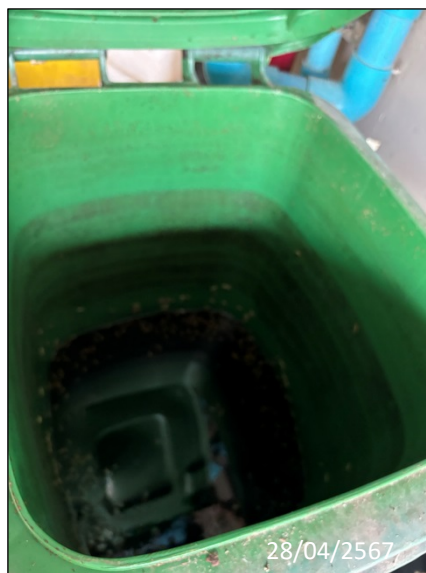
ภาพที่ 3-16 : โครงการมีการนำเศษอาหาร เศษผักผลไม้  
มาผลิตทำหัวเชื้อ EM เพื่อใช้บำบัดน้ำเสีย

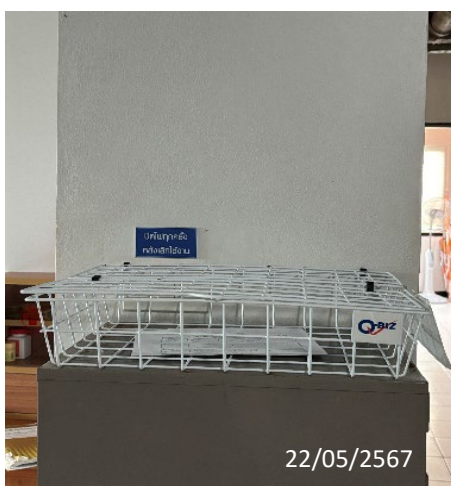
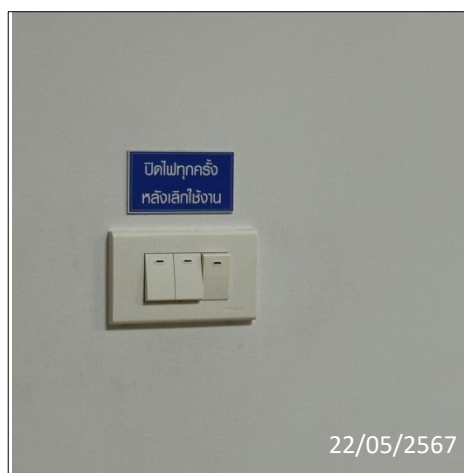
ภาพที่ 3-17 : การติดป้ายรณรงค์ เช่น “ปิดไฟทุกครั้ง หลังเลิกใช้งาน”  
ตามจุดต่าง ๆ ที่มีการใช้ไฟฟ้า

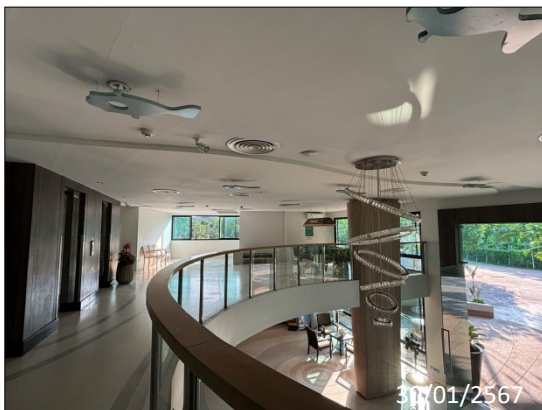
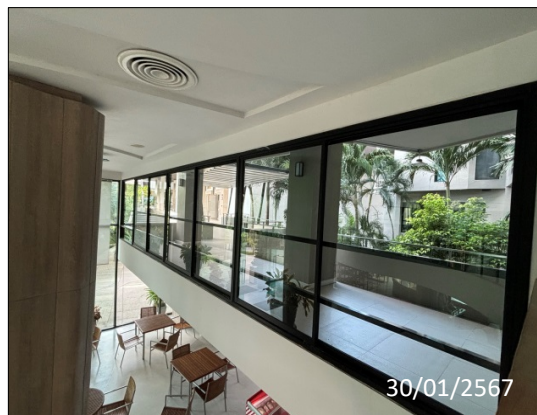
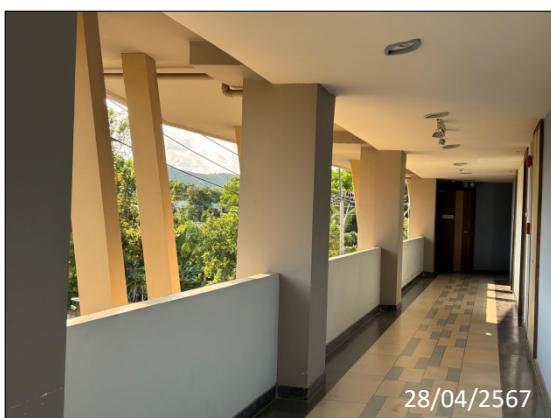
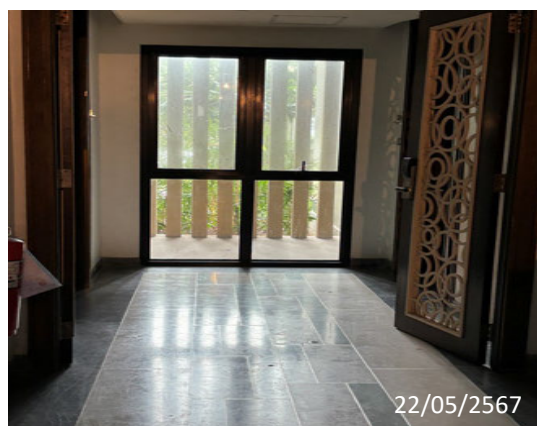
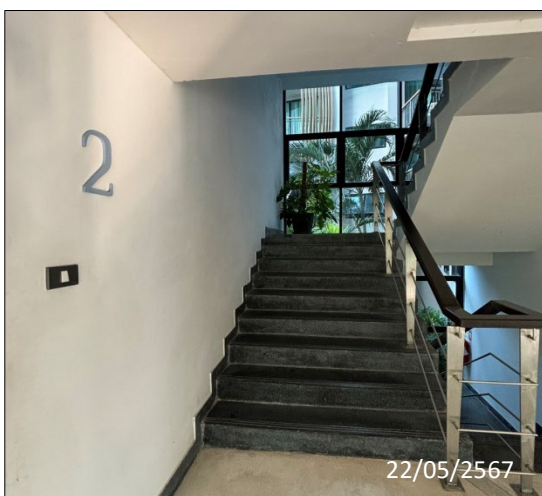
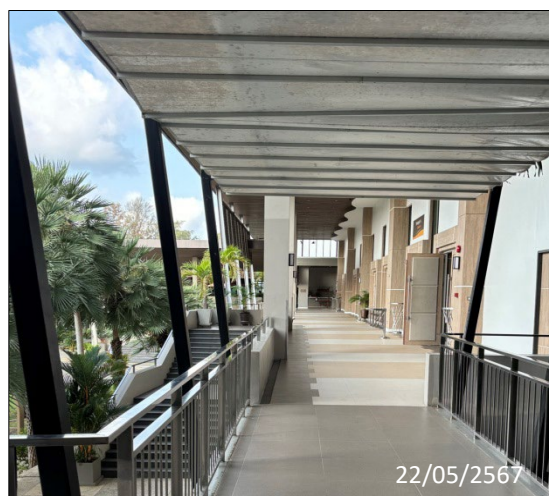
ภาพที่ 3-18 : ช่องเปิดระบายอากาศในอาคาร และการติดตั้งโคมไฟแสงสว่าง

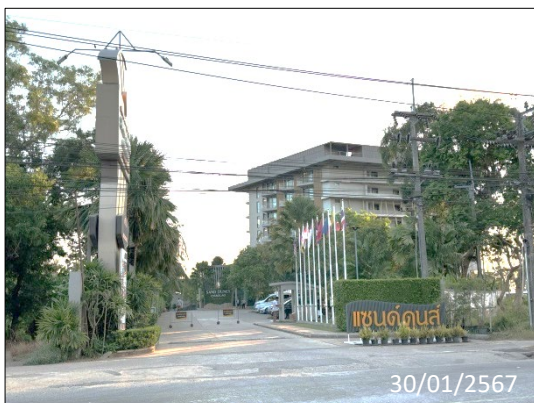
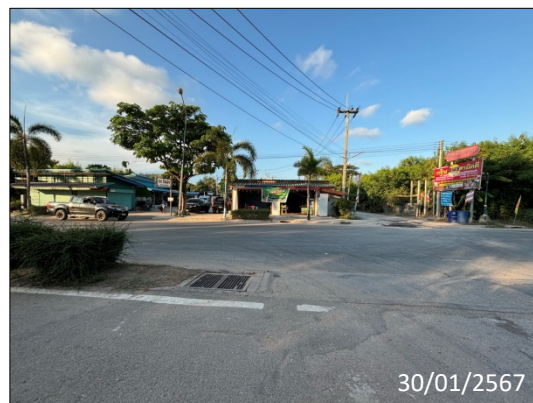
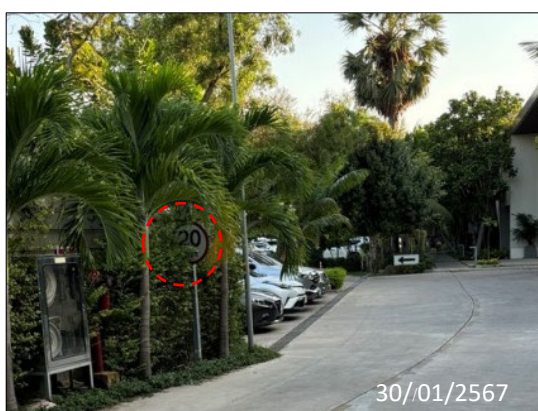
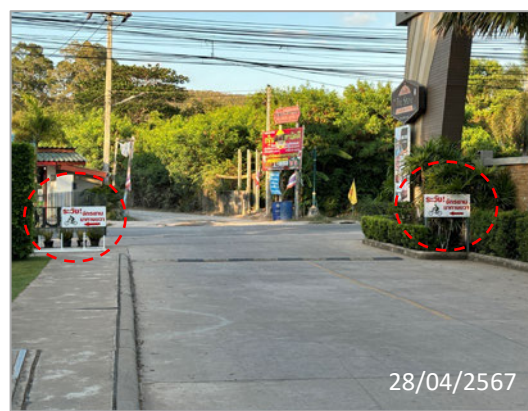
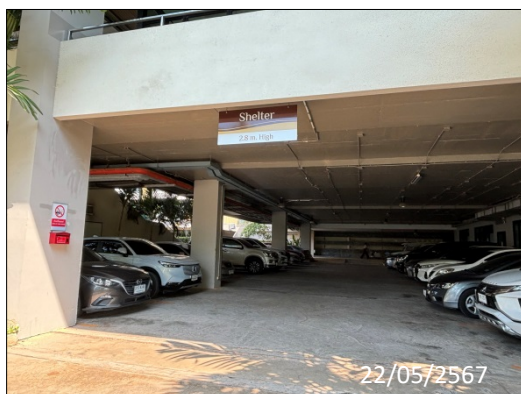
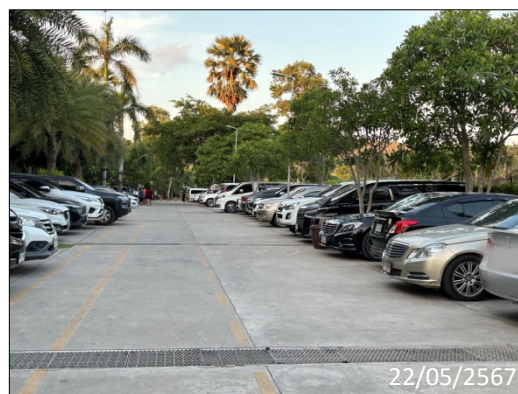
ภาพที่ 3-19 : ถนน และป้ายสัญญาณจราจรเพื่อความปลอดภัยในโครงการ

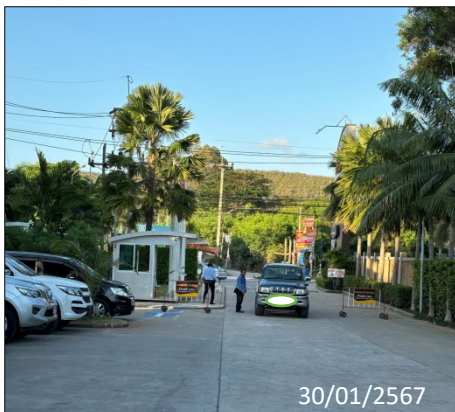
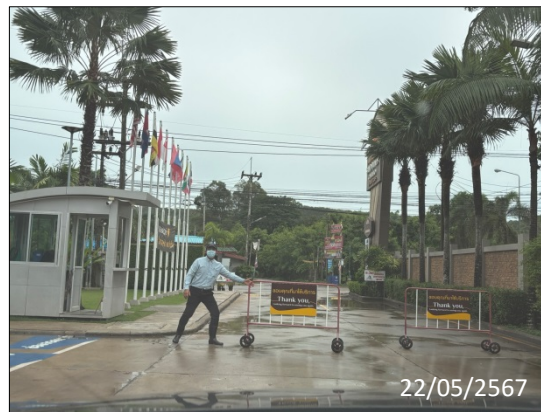
ภาพที่ 3-20 : เจ้าหน้าที่รักษาความปลอดภัย อำนวยความสะดวกให้รถที่เข้า-ออกโครงการ

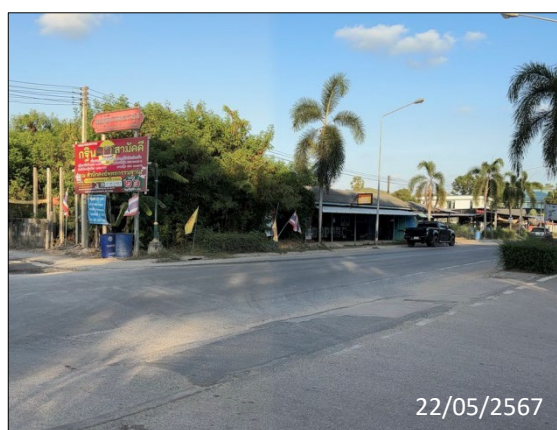
ภาพที่ 3-21 : ทางเข้า-ออกโครงการ ซึ่งไม่มีรถจอดกีดขวางทางเข้าออก

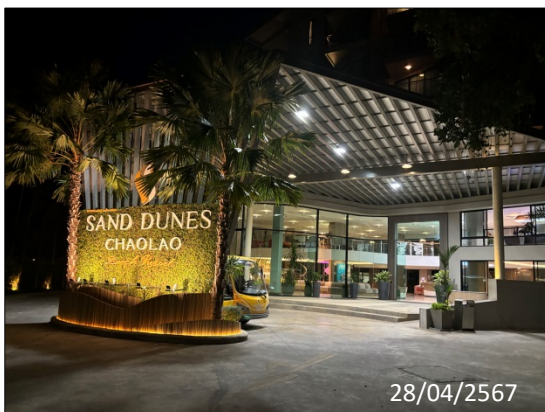
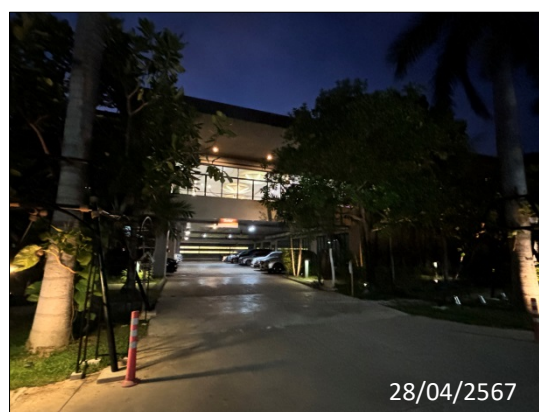
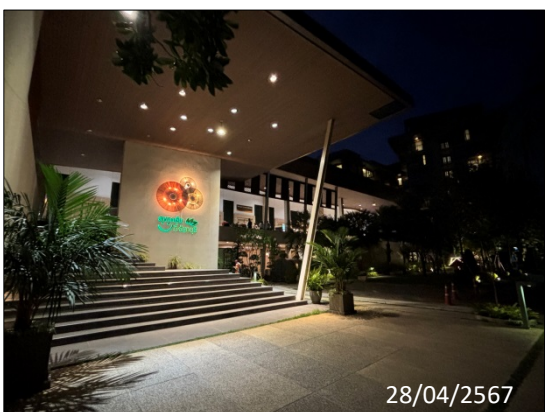
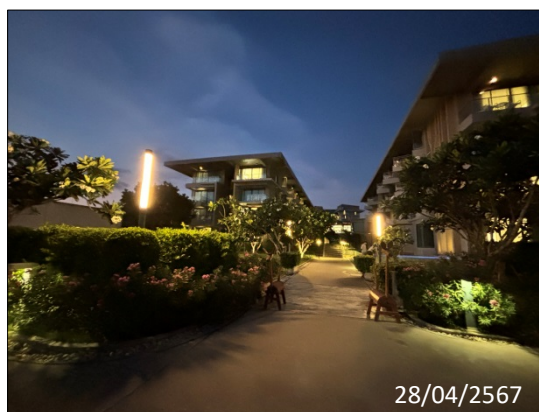
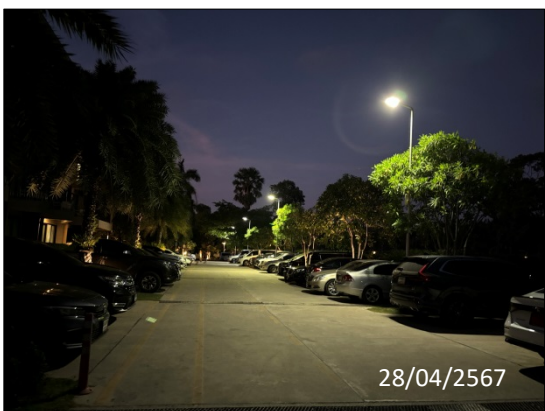
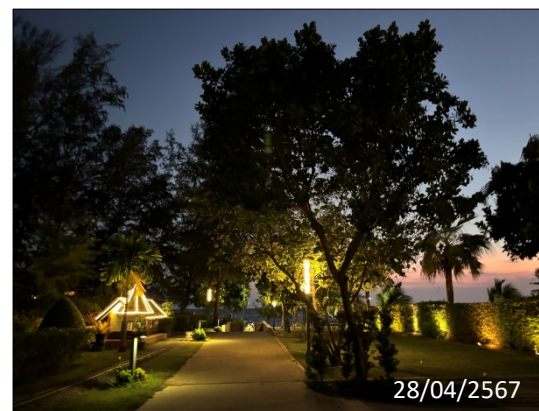
ภาพที่ 3-22 : ระบบไฟฟ้าส่องสว่างทางจราจร ตามถนน และจุดต่าง ๆ ภายในโครงการ  
ซึ่งทำให้มองเห็นได้ในเวลากลางคืน

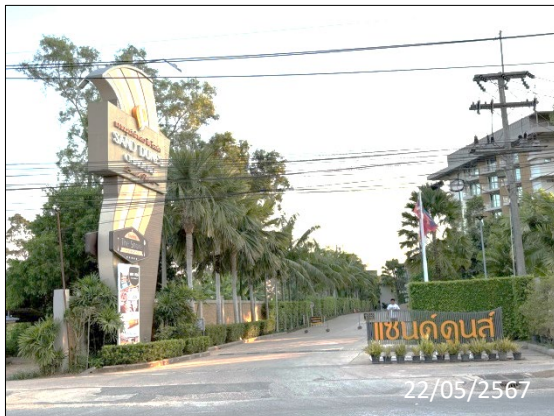
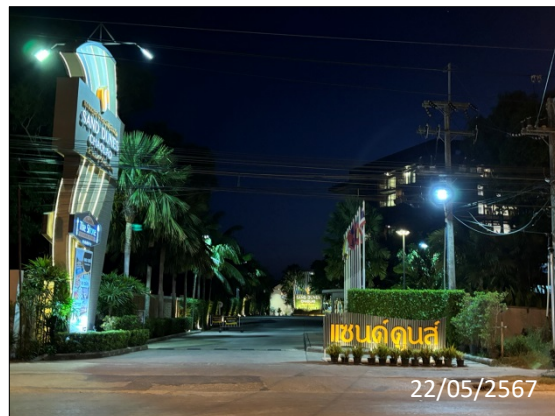
ภาพที่ 3-23 : ป้ายแสดงทางเข้า-ออกโครงการ ซึ่งมองเห็นได้ชัดเจนทั้งกลางวัน กลางคืน

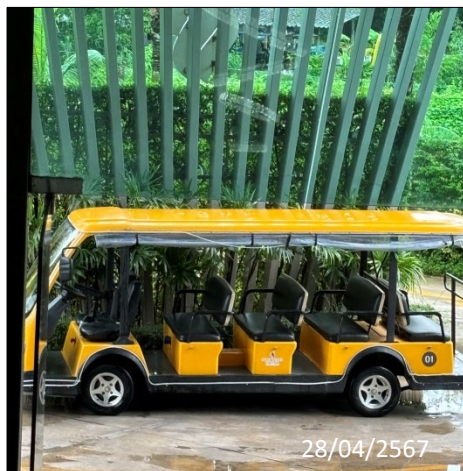
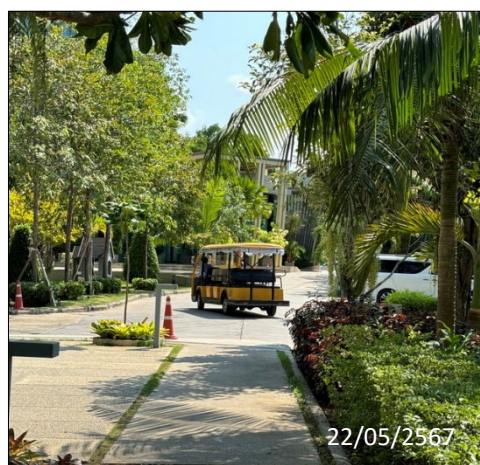
ภาพที่ 3-24 : รถบริการรับส่งจากลานจอดรถนอกโครงการ เพื่อรับส่งผู้ใช้บริการไปยังโครงการ

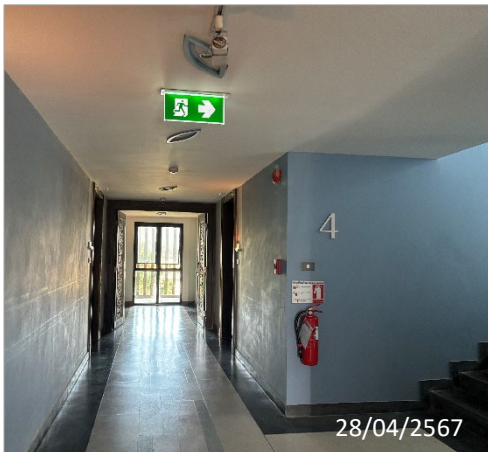
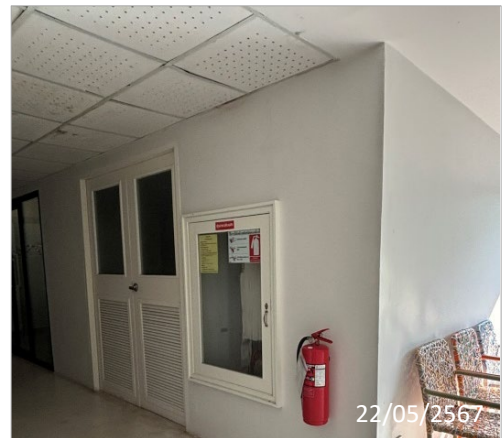
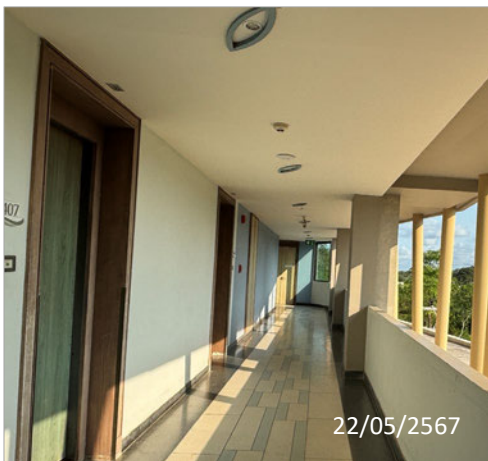
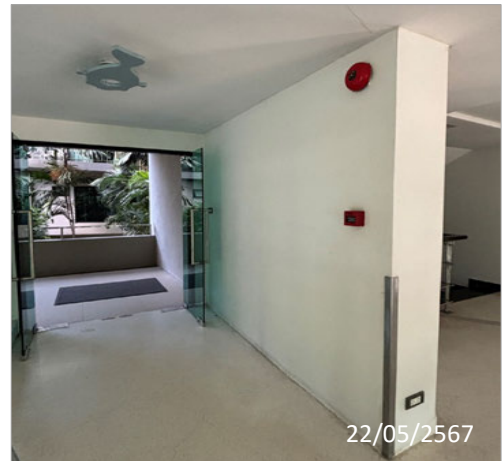
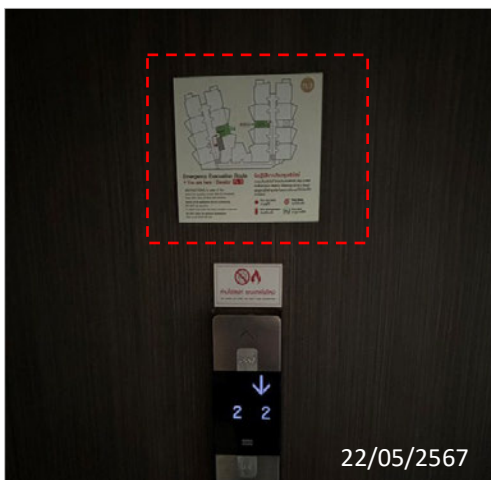
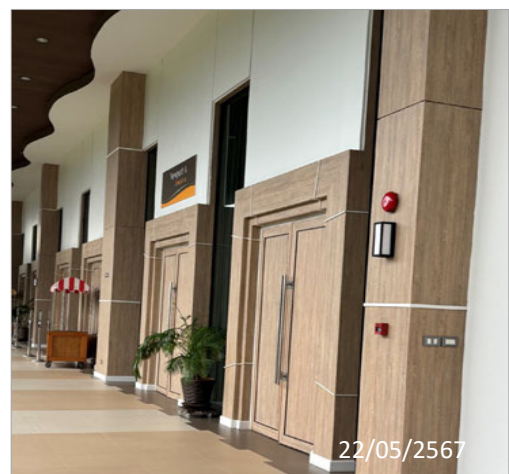
ภาพที่ 3-25 : ระบบสัญญาณแจ้งเหตุเพลิงไหม้ ระบบป้องกันและระงับอัคคีภัย  
ภายในอาคารของโครงการ

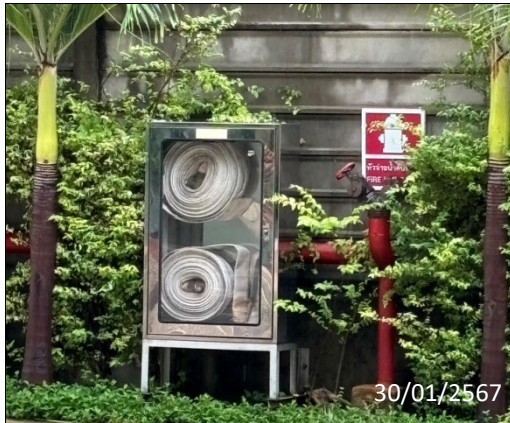
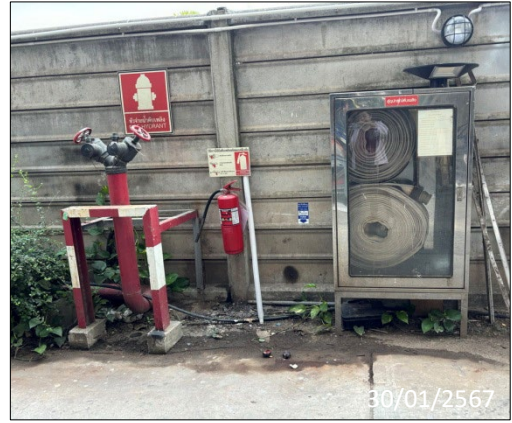
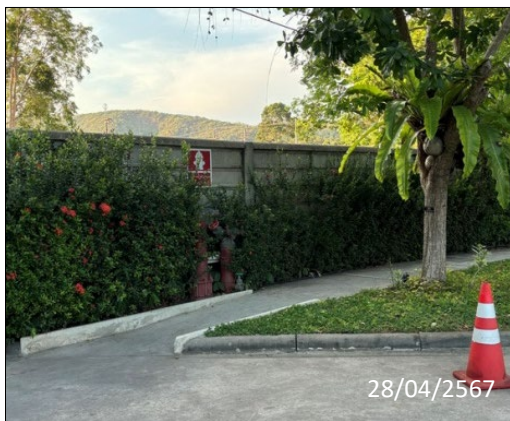
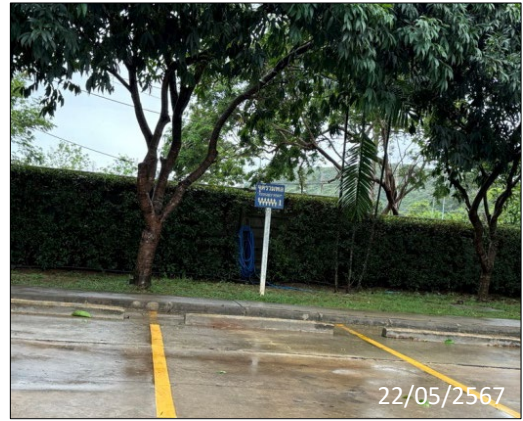
ภาพที่ 3-26 : ระบบดับเพลิงภายนอกอาคาร และจุดรวมพล

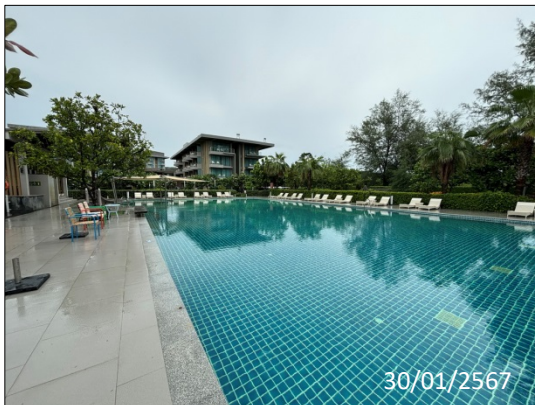
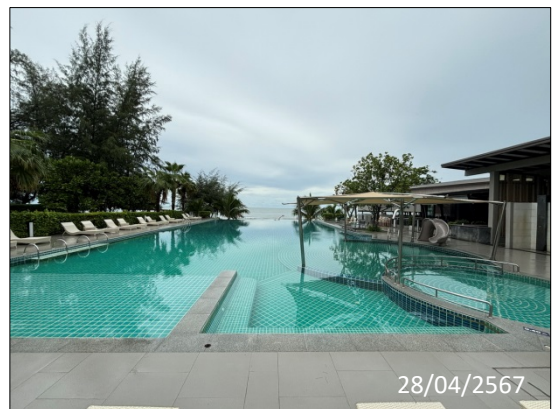
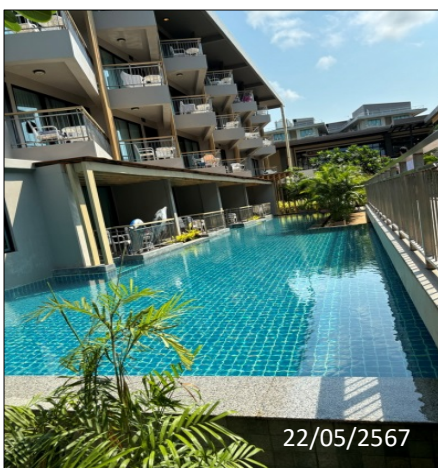
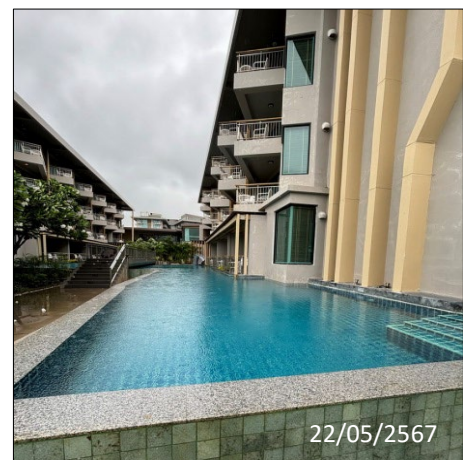
ภาพที่ 3-32 : แนวขอบเขตบริเวณสระว่ายน้ำของโครงการ สะอาด ไม่มีน้ำท่วมขังจนล้น

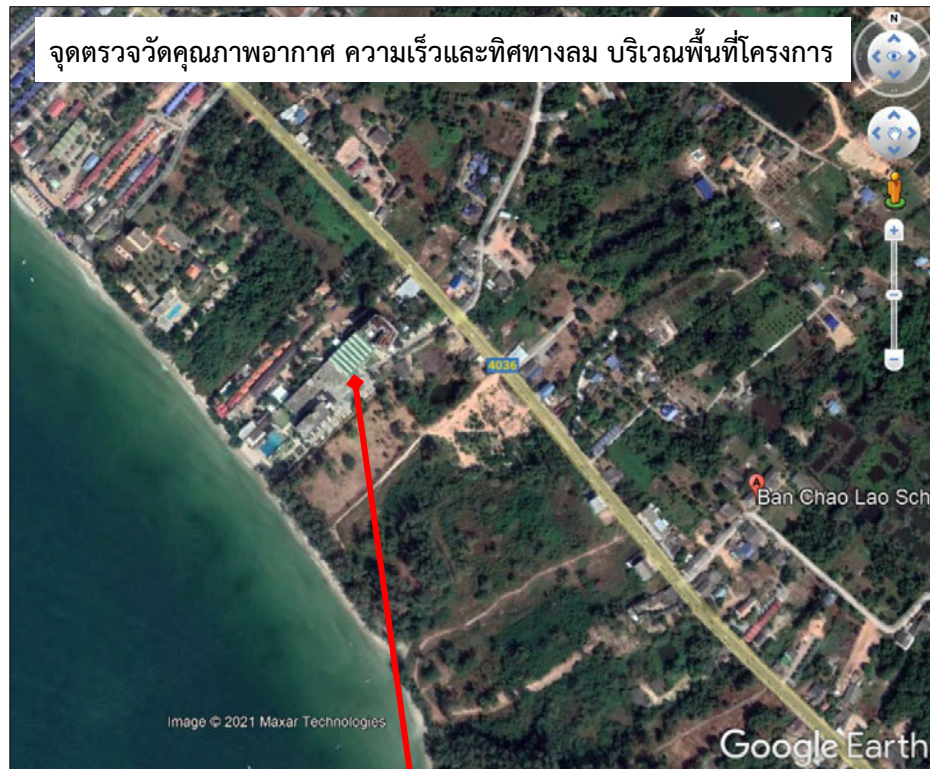
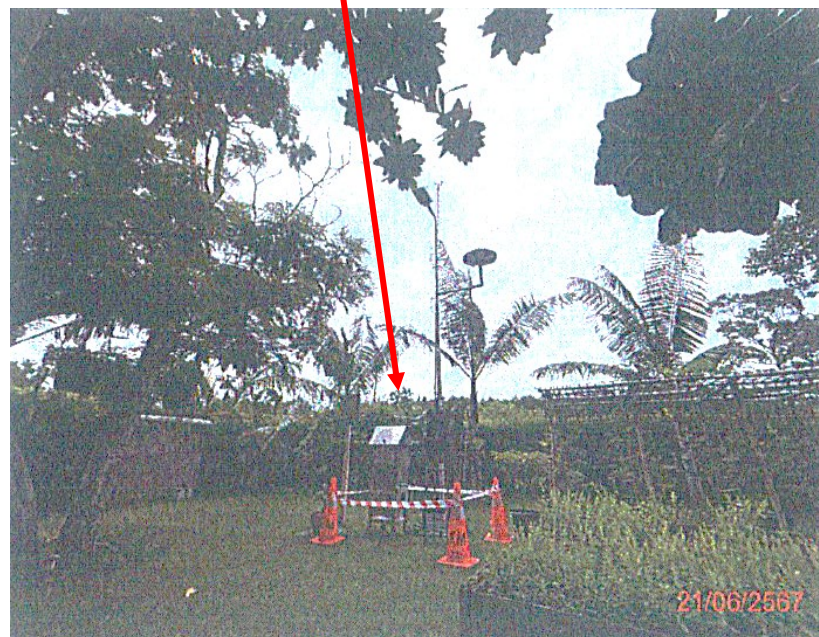
รูปที่ 4-1 : การดำเนินการตรวจวัดคุณภาพอากาศ ความเร็วและทิศทางลม บริเวณพื้นที่โครงการ  
ในระหว่างวันที่ 21-22 มิถุนายน พ.ศ.2567

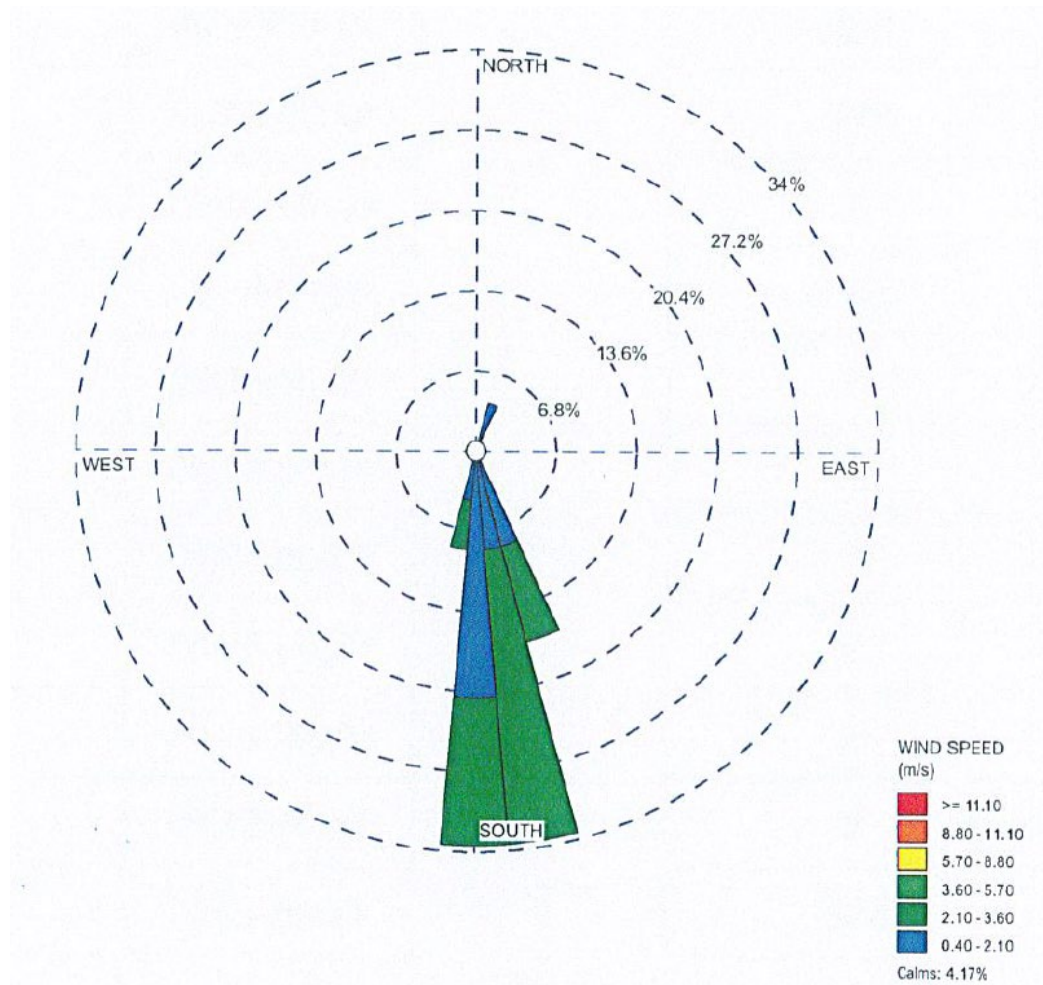
สำหรับผลการตรวจวัดความเร็วและทิศทางลม แสดงดังรูปที่ 4-2 (รายงานผลการตรวจวัด  
 ความเร็วและทิศทางลม ดังเอกสารแนบ 3-2) ซึ่งพบว่า ในวันที่ตรวจวัด บริเวณพื้นที่โครงการด้านทิศตะวันออกใกล้  
 กับอาคารบ้านพักของประชาชน ได้รับอิทธิพลจากลมทิศใต้เป็นส่วนใหญ่ ความเร็วลมเฉลี่ย 2.01 เมตร/วินาที โดย  
 ความเร็วลมเป็นลมสงบร้อยละ 4.17

รูปที่ 4-2 : ผังแสดงความเร็วและทิศทางลม ที่ตรวจวัดบริเวณพื้นที่โครงการ  
ในระหว่างวันที่ 21-22 มิถุนายน พ.ศ.2567

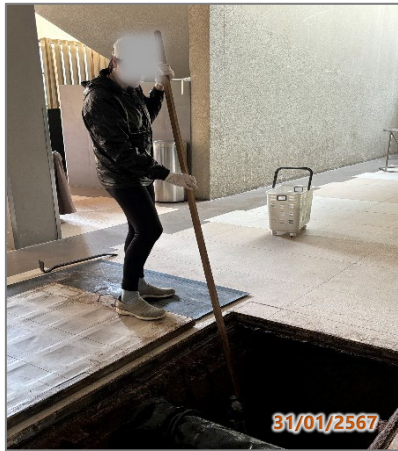
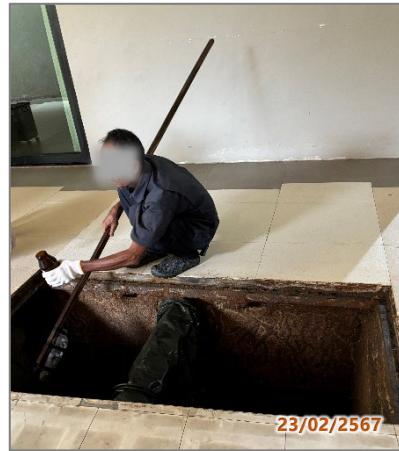
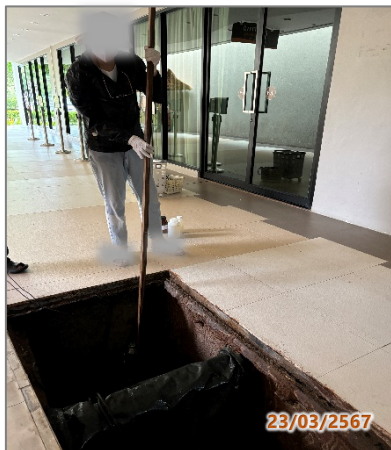
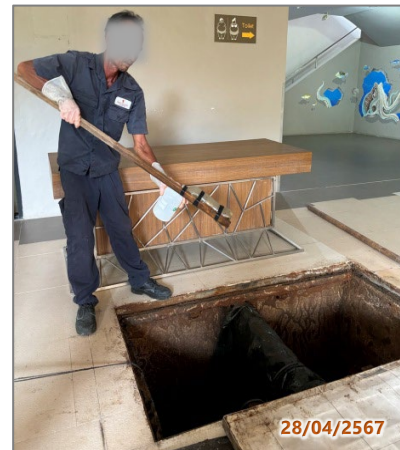
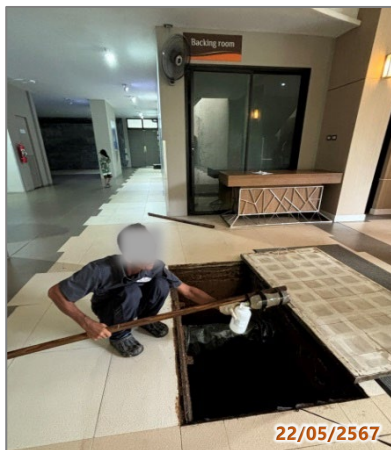
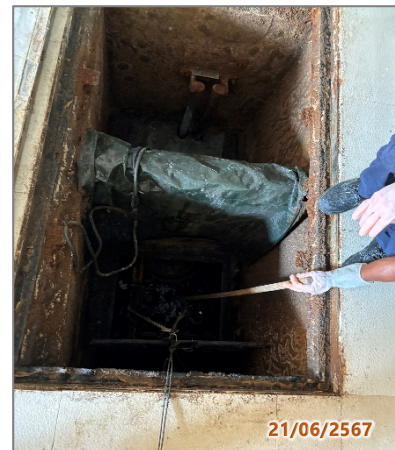
ภาพถ่ายที่ 4-1 : การดำเนินการเก็บตัวอย่างคุณภาพน้ำจากระบบบำบัดน้ำเสีย  
WWTP01-อาคารร้านอาหาร ในช่วงเดือนมกราคมถึงมิถุนายน พ.ศ. 2567

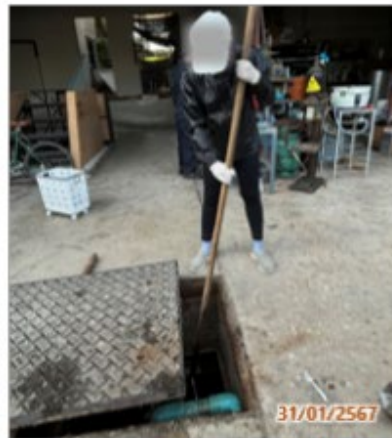
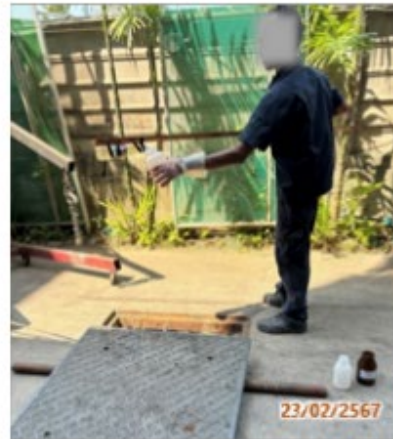
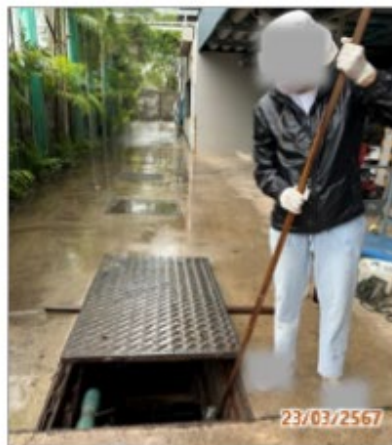
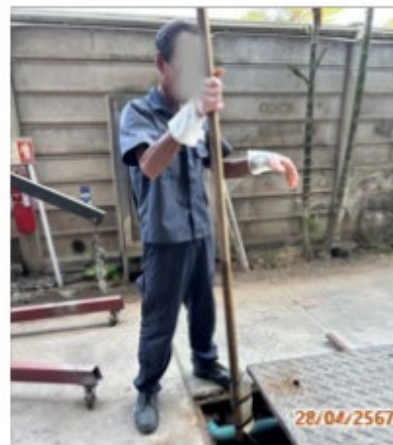
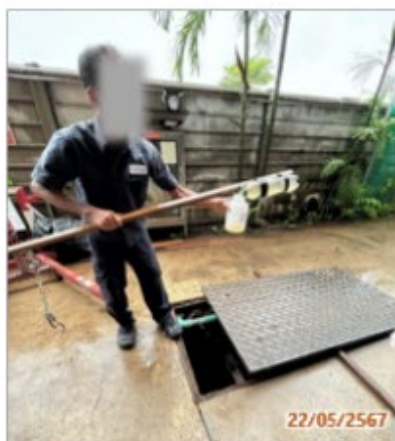
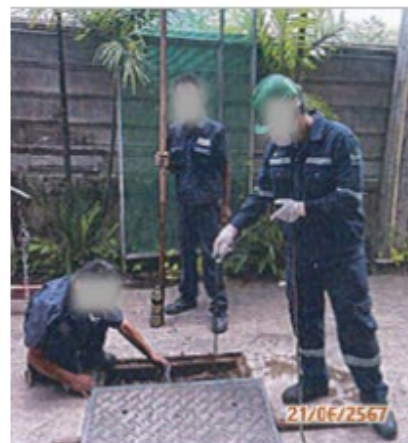
ภาพถ่ายที่ 4-2 : การดำเนินการเก็บตัวอย่างคุณภาพน้ำจากระบบบำบัดน้ำเสีย  
WWTP02-อาคารห้องพัก ในช่วงเดือนมกราคมถึงมิถุนายน พ.ศ. 2567

**(2) ระบบบำบัดน้ำเสียรวม แห่งที่ 2 (WWTP02 ; รองรับน้ำเสียจากอาคารห้องพัก)**

ผลการตรวจวัดคุณภาพน้ำเสียที่ผ่านการบำบัดแล้ว (เก็บตัวอย่างน้ำบริเวณบ่อน้ำใส) พบว่า ดัชนีคุณภาพน้ำส่วนใหญ่ ซึ่งได้แก่ ค่าความเป็นกรด-ด่าง ในโตรเจนทั้งหมด (TKN) น้ำมันและไขมัน ของน้ำทุกเดือนที่ตรวจวัด มีค่าเป็นไปตามเกณฑ์ค่ามาตรฐานคุณภาพน้ำทิ้งจากอาคารประเภท ข ตามประกาศกระทรวงทรัพยากรธรรมชาติและสิ่งแวดล้อม พ.ศ.2548 สำหรับดัชนีคุณภาพน้ำที่ไม่สอดคล้องกับเกณฑ์ค่ามาตรฐานคุณภาพน้ำทิ้ง ได้แก่ ค่าบีโอดี ซึ่งเกินเกณฑ์มาตรฐานทุกเดือน โดยมีค่าอยู่ในช่วง 43.4-66.0 มิลลิกรัมต่อลิตร ในขณะที่เกณฑ์มาตรฐานกำหนดไว้ที่ไม่เกิน 30 มิลลิกรัมต่อลิตร และปริมาณของแข็งแขวนลอย (SS) ของเดือนมีนาคมถึงมิถุนายน มีค่าอยู่ในช่วง 45-67 มิลลิกรัมต่อลิตร ในขณะที่เกณฑ์มาตรฐานกำหนดไว้ที่ไม่เกิน 40 มิลลิกรัมต่อลิตร

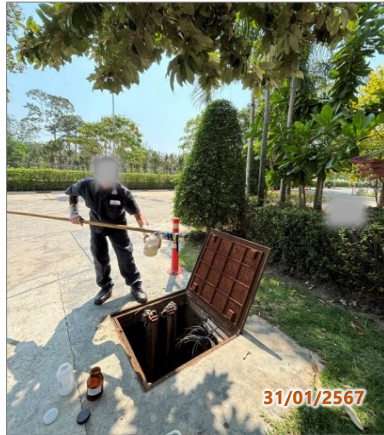
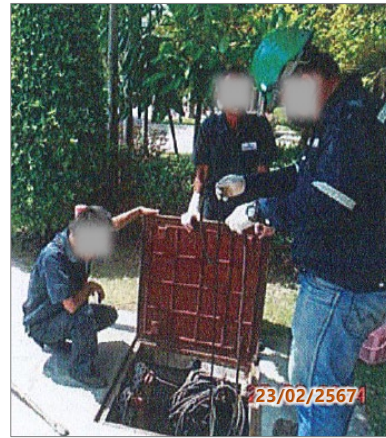
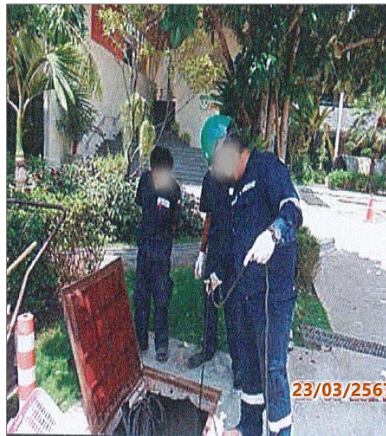
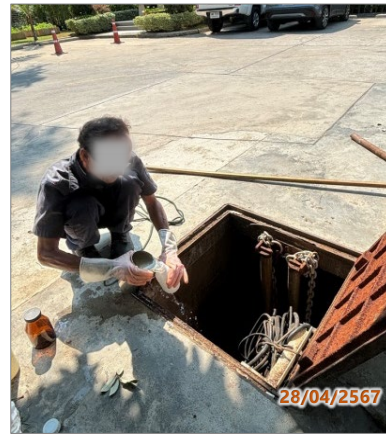
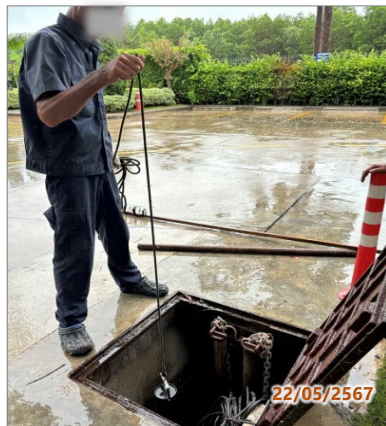
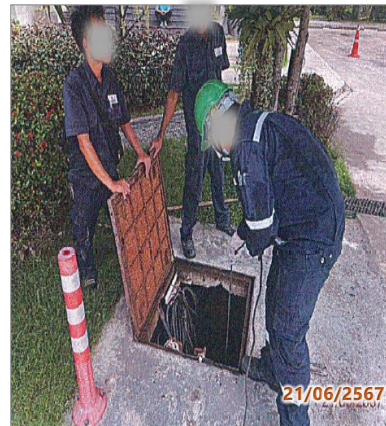
ภาพถ่ายที่ 4-3 : การดำเนินการเก็บตัวอย่างคุณภาพน้ำจากบ่อตรวจสอบคุณภาพน้ำทิ้ง  
ก่อนปล่อยลงท่อระบายน้ำสาธารณะ ในช่วงเดือนมกราคมถึงมิถุนายน พ.ศ. 2567

**(3) บ่อตรวจสอบคุณภาพน้ำทิ้งก่อนปล่อยระบายลงท่อระบายน้ำสาธารณะริมถนนเฉลิมบูรพาชลทิศ (MH)**

น้ำทิ้งจากบ่อตรวจสอบคุณภาพน้ำทิ้งภายในพื้นที่โครงการ เป็นจุดรวบรวมน้ำทิ้งสุดท้าย (น้ำทิ้งที่ผ่านการบำบัดจากระบบบำบัดน้ำเสียรวมทุกแห่ง และน้ำฝนหรือน้ำหลากภายในพื้นที่โครงการ) ก่อนปล่อยระบายลงสู่ท่อระบายน้ำสาธารณะริมถนนเฉลิมบูรพาชลทิศ จากผลการตรวจวัดคุณภาพน้ำทิ้ง พบว่า ดัชนีคุณภาพน้ำส่วนใหญ่ ซึ่งได้แก่ ค่าความเป็นกรด-ด่าง (pH) ในโตรเจนทั้งหมด (TKN) น้ำมันและไขมัน ในทุกเดือนที่ตรวจวัดเป็นไปตามเกณฑ์ค่ามาตรฐานคุณภาพน้ำทิ้งจากอาคารประเภท ข ตามประกาศกระทรวงทรัพยากรธรรมชาติและสิ่งแวดล้อม พ.ศ.2548 ยกเว้น ค่าบีโอดี ในเดือนกุมภาพันธ์ถึงเมษายน และเดือนมิถุนายน ซึ่งมีค่าอยู่ในช่วง 36.4-70.8 มิลลิกรัมต่อลิตร ในขณะที่เกณฑ์มาตรฐานกำหนดไว้ที่ไม่เกิน 30 มิลลิกรัมต่อลิตร ปริมาณของแข็งแขวนลอย (SS) ในเดือนเมษายน ซึ่งตรวจพบมีค่า 53 มิลลิกรัมต่อลิตร ในขณะที่เกณฑ์มาตรฐานกำหนดไว้ที่ไม่เกิน 40 มิลลิกรัมต่อลิตร

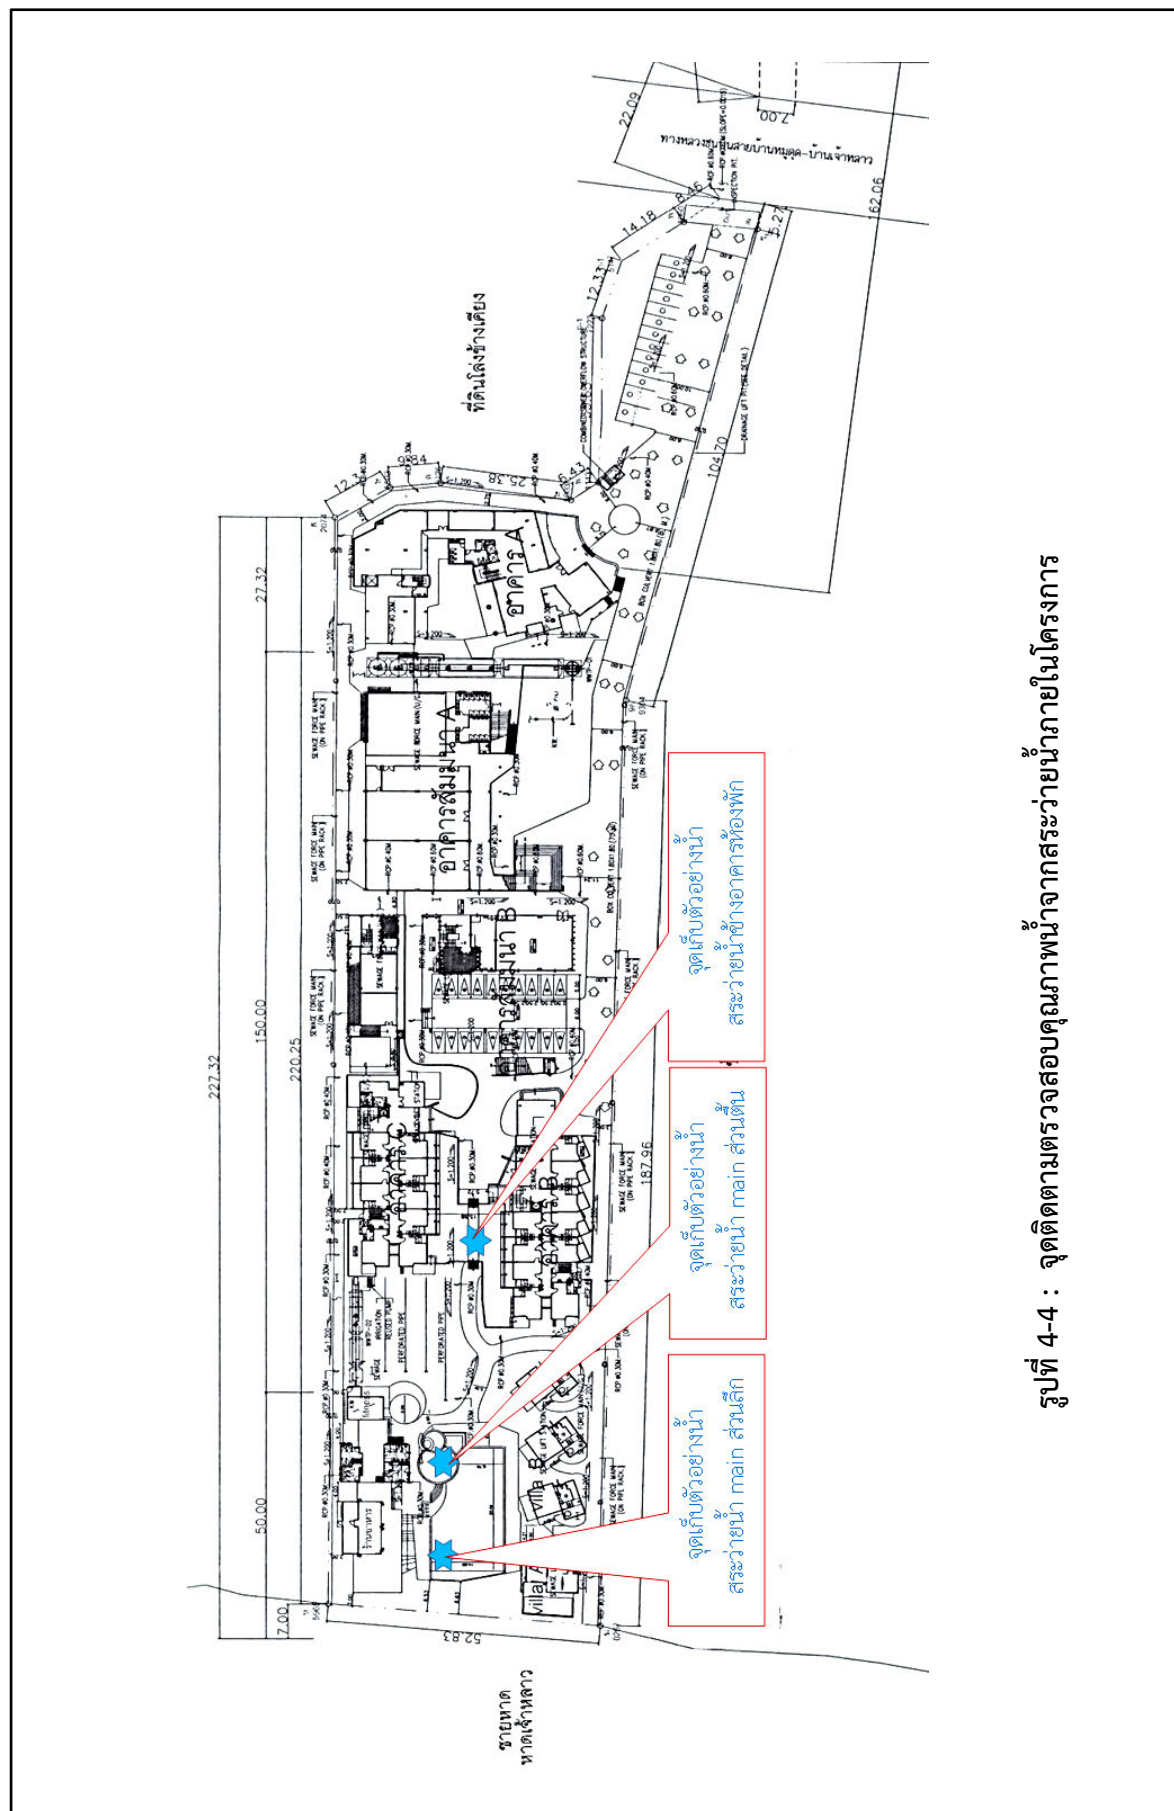
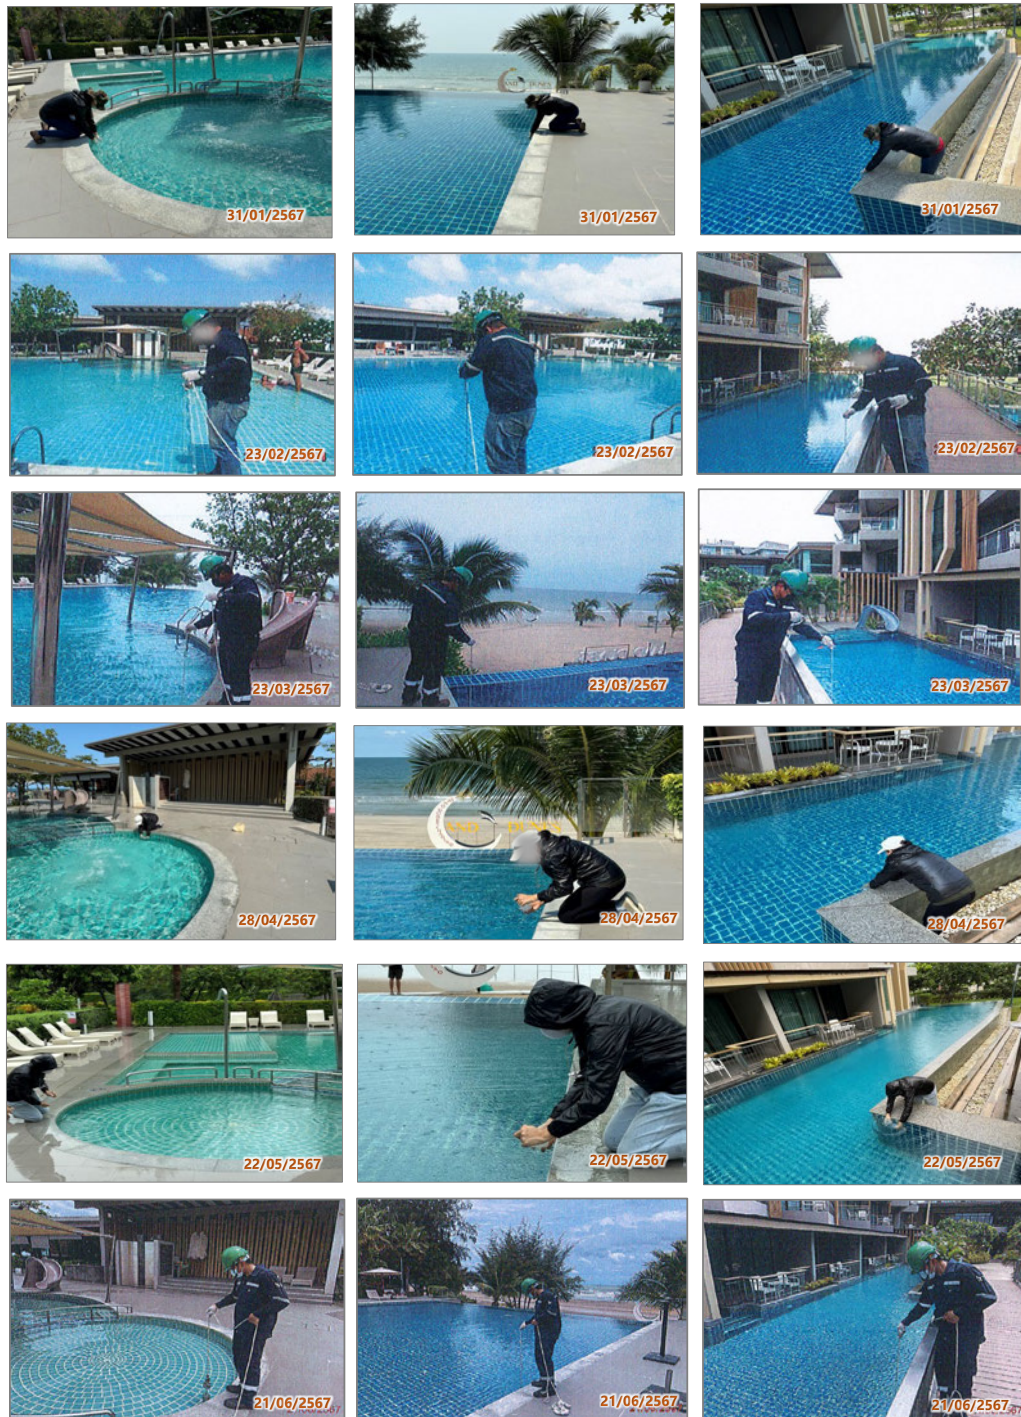
ภาพถ่ายที่ 4-4 : การดำเนินการเก็บตัวอย่างคุณภาพน้ำจากสระว่ายน้ำภายในโครงการ  
ในช่วงเดือนมกราคมถึงมิถุนายน พ.ศ. 2567

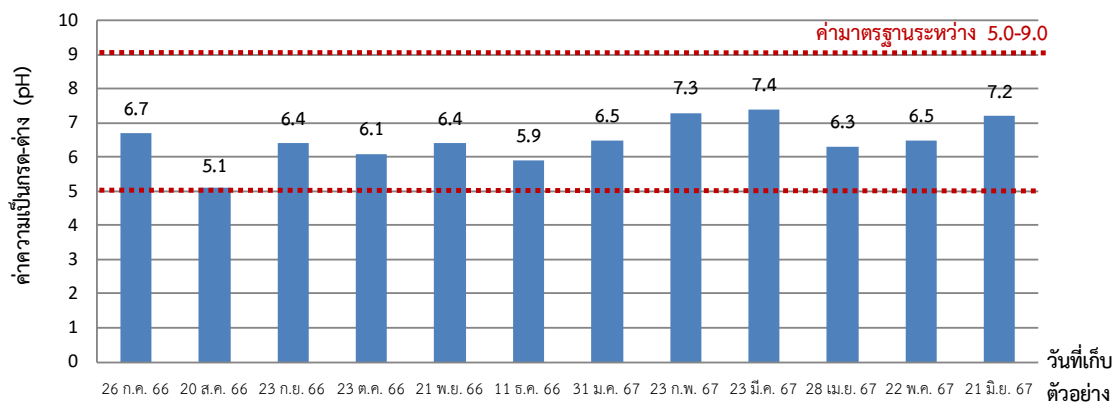
รูปที่ 5-3 : เปรียบเทียบผลการวิเคราะห์ค่าความเป็นกรด-ด่าง (pH)  
ของน้ำที่ออกจากระบบบำบัดน้ำเสีย WWTP01  
ในช่วงเดือนกรกฎาคม พ.ศ. 2566 ถึงมิถุนายน พ.ศ. 2567
