รายงานผลการปฏิบัติตามมาตรการป้องกันและแก้ไขผลกระทบสิ่งแวดล้อม  
และมาตรการติดตามตรวจสอบผลกระทบสิ่งแวดล้อม

ระยะดำเนินการ (ช่วงเดือนมกราคมถึงมิถุนายน 2567)

## โครงการโรงแรม แซนด์ดูนส์ เจ้าหลาว บีช รีสอร์ท หาดเจ้าหลาว ตำบลคลองขุด อำเภอท่าใหม่ จังหวัดจันทบุรี

กรกฎาคม 2567

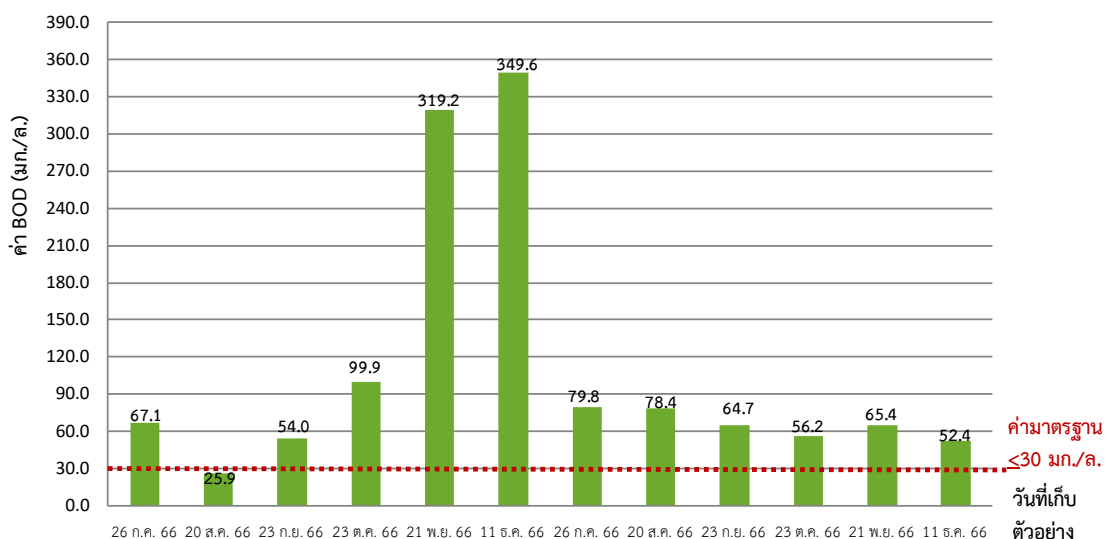
ผลการตรวจวัดคุณภาพน้ำเสียที่ผ่านการบำบัดแล้ว (เก็บตัวอย่างน้ำบริเวณบ่อน้ำใสหลังผ่านการตกตะกอนแล้ว) พบว่า ดัชนีคุณภาพน้ำส่วนใหญ่ ซึ่งได้แก่ ค่าความเป็นกรด-ด่าง ในโตรเจนทั้งหมด (TKN) น้ำมันและไขมัน ของน้ำทุกเดือนที่ตรวจวัด มีค่าเป็นไปตามเกณฑ์ค่ามาตรฐานคุณภาพน้ำทิ้งจากอาคารประเภท ข (โรงแรมที่มีจำนวนห้องสำหรับใช้เป็นห้องพักอาศัยรวมกันทุกชั้นของอาคารหรือกลุ่มของอาคาร ตั้งแต่ 60 ห้อง มาตรฐานคุณภาพน้ำทิ้งที่กฎหมายกำหนด แต่ไม่ถึง 200 ห้อง) ตามประกาศกระทรวงทรัพยากรธรรมชาติและสิ่งแวดล้อม พ.ศ.2548 เรื่องกำหนดมาตรฐานควบคุมการระบายน้ำทิ้งจากอาคารบางประเภทและบางขนาด สำหรับดัชนีคุณภาพน้ำที่ไม่สอดคล้องกับเกณฑ์ค่ามาตรฐานคุณภาพน้ำทิ้ง ได้แก่ ค่าบีโอดี ซึ่งเกินเกณฑ์มาตรฐานทุกเดือน โดยมีค่าอยู่ในช่วง 52.4-79.8 มิลลิกรัมต่อลิตร ในขณะที่เกณฑ์มาตรฐานกำหนดไว้ที่ไม่เกิน 30 มิลลิกรัมต่อลิตร และปริมาณของแข็งแขวนลอย (SS) ของเดือนมกราคม เดือนเมษายนถึงเดือนมิถุนายน มีค่าอยู่ในช่วง 54-180 มิลลิกรัมต่อลิตร ในขณะที่เกณฑ์มาตรฐานกำหนดไว้ที่ไม่เกิน 40 มิลลิกรัมต่อลิตร

รูปที่ 5-4 : เปรียบเทียบผลการวิเคราะห์ค่าบีโอดี (BOD)  
ของน้ำที่ออกจากระบบบำบัดน้ำเสีย WWTP01  
ในช่วงเดือนกรกฎาคม พ.ศ. 2566 ถึงมิถุนายน พ.ศ. 2567

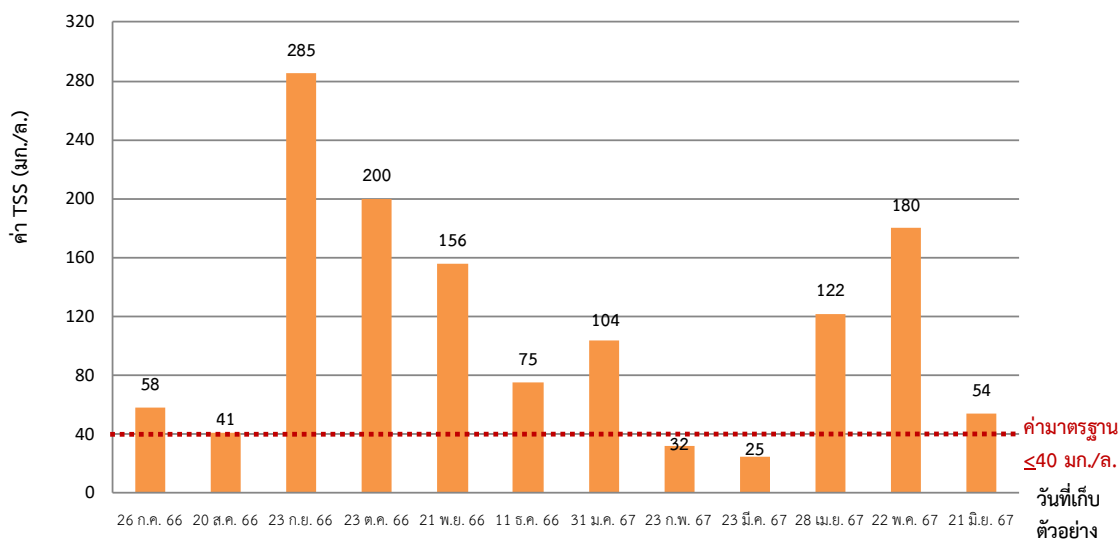
รูปที่ 5-5 : เปรียบเทียบผลการวิเคราะห์ค่า Total Suspended Solids (TSS)  
 ของน้ำที่ออกจากระบบบำบัดน้ำเสีย WWTP01  
 ในช่วงเดือนกรกฎาคม พ.ศ. 2566 ถึงมิถุนายน พ.ศ. 2567

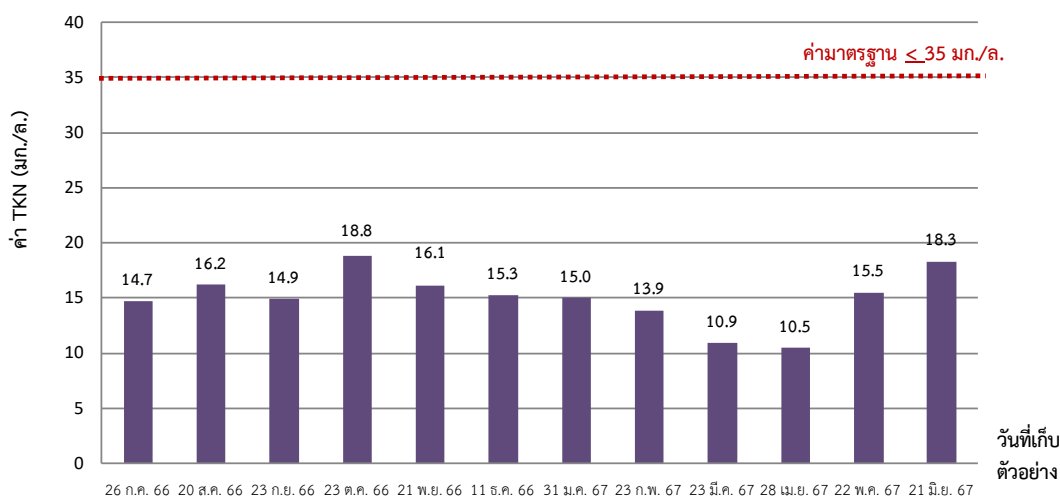
รูปที่ 5-6 : เปรียบเทียบผลการวิเคราะห์ค่า Total Kjeldahl Nitrogen (TKN)  
 ของน้ำที่ออกจากระบบบำบัดน้ำเสีย WWTP01  
 ในช่วงเดือนกรกฎาคม พ.ศ. 2566 ถึงมิถุนายน พ.ศ. 2567

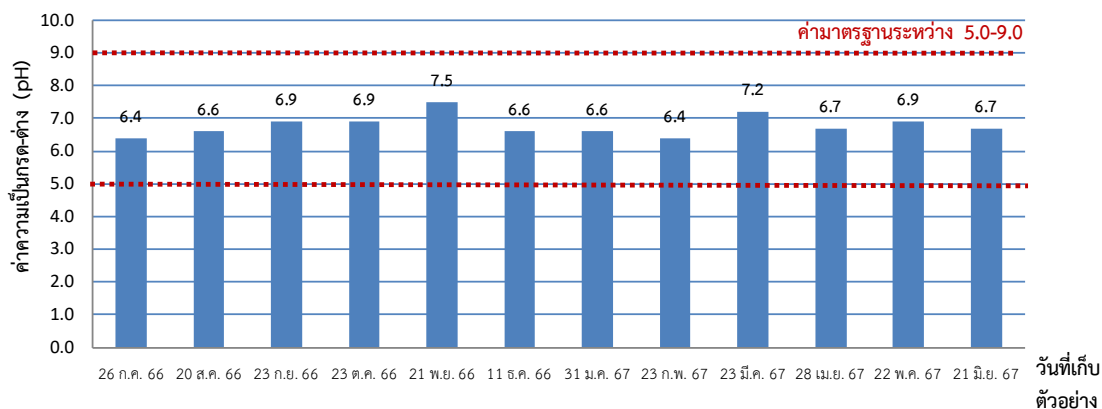
รูปที่ 5-9 : เปรียบเทียบผลการวิเคราะห์ค่าความเป็นกรด-ด่าง (pH)  
 ของน้ำทิ้งออกจากระบบบำบัดน้ำเสีย WWTP02  
 ในช่วงเดือนกรกฎาคม พ.ศ. 2566 ถึงมิถุนายน พ.ศ. 2567

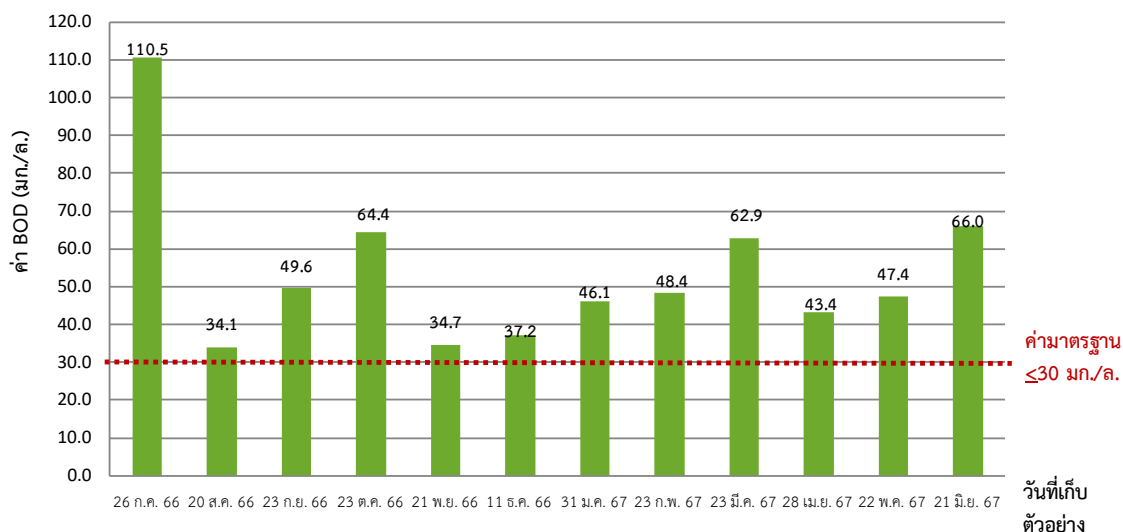
ผลการตรวจวัดคุณภาพน้ำเสียที่ผ่านการบำบัดแล้ว (เก็บตัวอย่างน้ำบริเวณบ่อน้ำใส) พบว่า ดัชนีคุณภาพน้ำส่วนใหญ่ ซึ่งได้แก่ ค่าความเป็นกรด-ด่าง ในโตรเจนทั้งหมด (TKN) น้ำมันและไขมัน ของน้ำทุกเดือนที่ตรวจวัด มีค่าเป็นไปตามเกณฑ์ค่ามาตรฐานคุณภาพน้ำทิ้งจากอาคารประเภท ข ตามประกาศกระทรวงทรัพยากรธรรมชาติและสิ่งแวดล้อม พ.ศ.2548 สำหรับดัชนีคุณภาพน้ำที่ไม่สอดคล้องกับเกณฑ์ค่ามาตรฐานคุณภาพน้ำทิ้ง ได้แก่ ค่าบีโอดี ซึ่งเกินเกณฑ์มาตรฐานทุกเดือน โดยมีค่าอยู่ในช่วง 43.4-66.0 มิลลิกรัมต่อลิตร ในขณะที่เกณฑ์มาตรฐานกำหนดไว้ที่ไม่เกิน 30 มิลลิกรัมต่อลิตร และปริมาณของแข็งแขวนลอย (SS) ของเดือนมีนาคมถึงมิถุนายน มีค่าอยู่ในช่วง 45-67 มิลลิกรัมต่อลิตร ในขณะที่เกณฑ์มาตรฐานกำหนดไว้ที่ไม่เกิน 40 มิลลิกรัมต่อลิตร

รูปที่ 5-10 : เปรียบเทียบผลการวิเคราะห์ค่าบีโอดี (BOD)  
 ของน้ำทิ้งออกจากระบบบำบัดน้ำเสีย WWTP02  
 ในช่วงเดือนกรกฎาคม พ.ศ. 2566 ถึงมิถุนายน พ.ศ. 2567

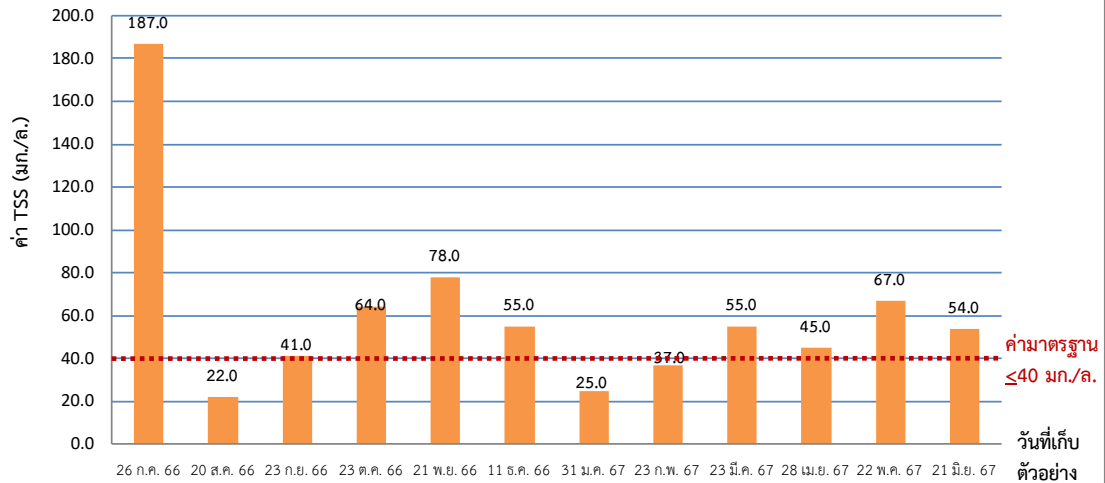
รูปที่ 5-11 : เปรียบเทียบผลการวิเคราะห์ค่า Total Suspended Solids (TSS)  
 ของน้ำที่ออกจากระบบบำบัดน้ำเสีย WWTP02  
 ในช่วงเดือนกรกฎาคม พ.ศ. 2566 ถึงมิถุนายน พ.ศ. 2567

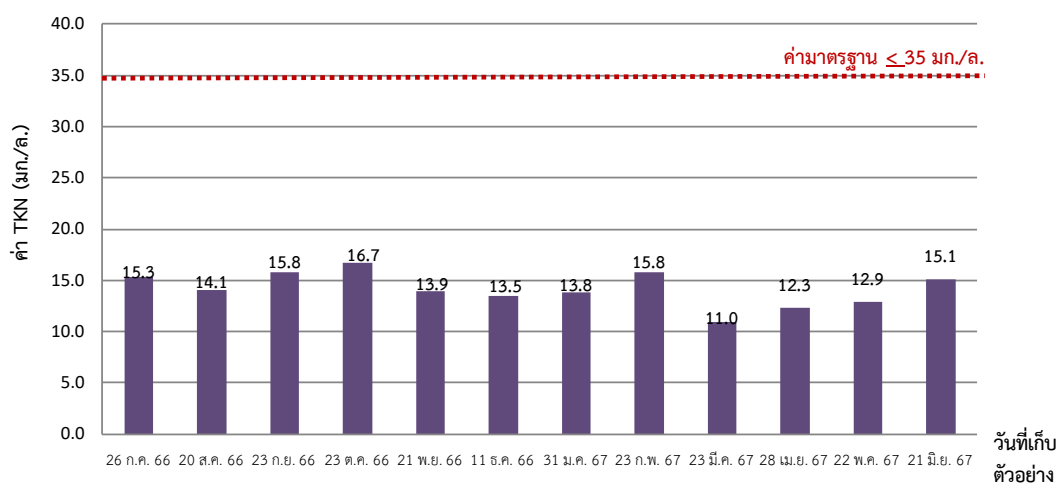
รูปที่ 5-12 : เปรียบเทียบผลการวิเคราะห์ค่า Total Kjeldahl Nitrogen (TKN)  
 ของน้ำที่ออกจากระบบบำบัดน้ำเสีย WWTP02  
 ในช่วงเดือนกรกฎาคม พ.ศ. 2566 ถึงมิถุนายน พ.ศ. 2567

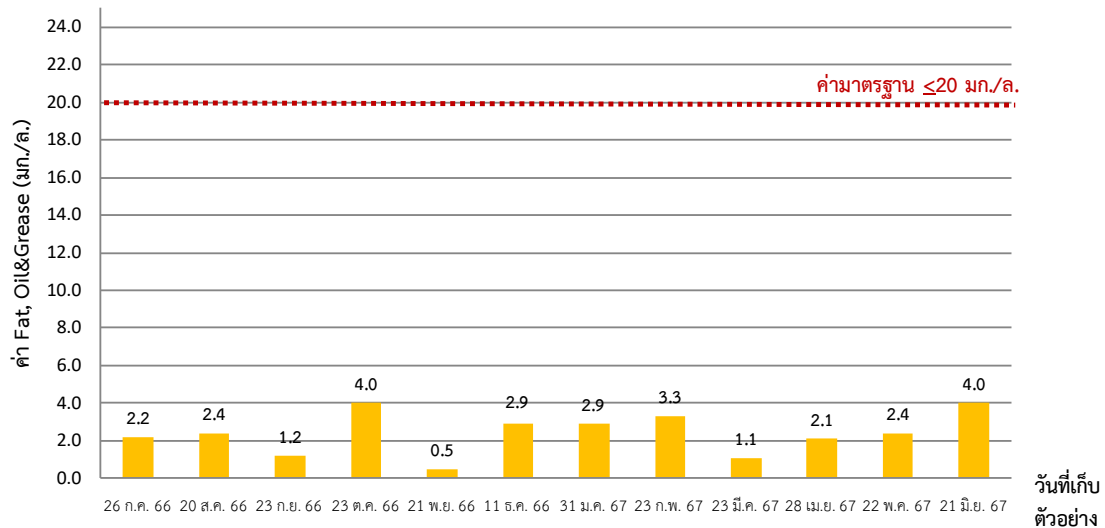
รูปที่ 5-13 : เปรียบเทียบผลการวิเคราะห์ค่า Fat, Oil&Grease  
 ของน้ำทิ้งออกจากระบบบำบัดน้ำเสีย WWTP02  
 ในช่วงเดือนกรกฎาคม พ.ศ. 2566 ถึงมิถุนายน พ.ศ. 2567

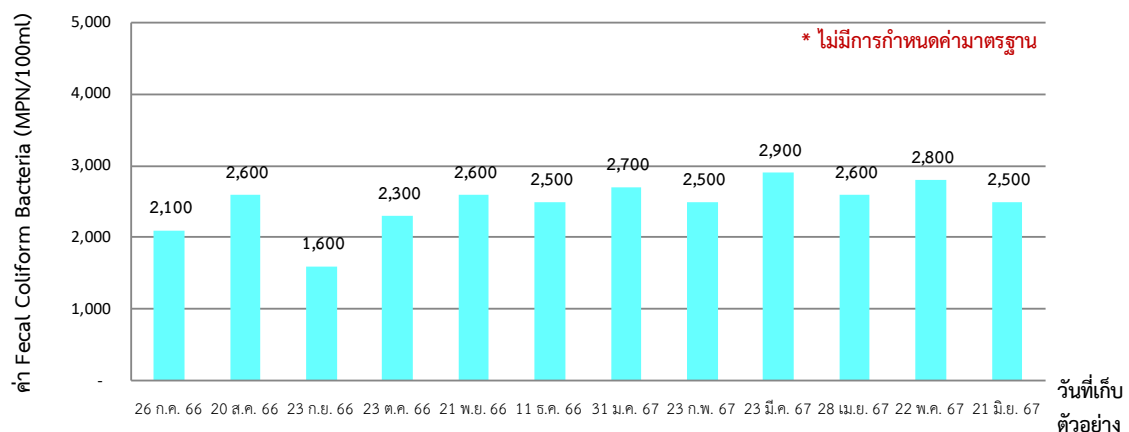
รูปที่ 5-14 : เปรียบเทียบผลการวิเคราะห์ค่า Fecal Coliform Bacteria  
 ของน้ำทิ้งออกจากระบบบำบัดน้ำเสีย WWTP02  
 ในช่วงเดือนกรกฎาคม พ.ศ. 2566 ถึงมิถุนายน พ.ศ. 2567

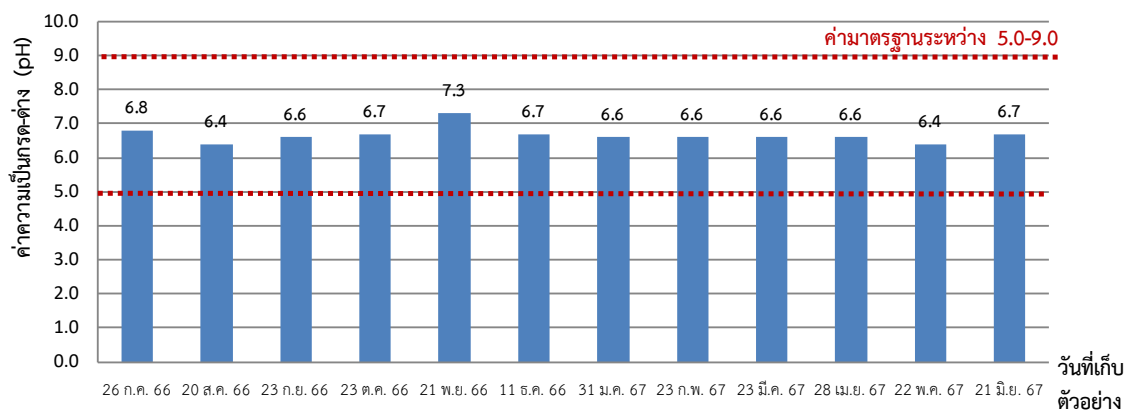
รูปที่ 5-15 : เปรียบเทียบผลการวิเคราะห์ค่าความเป็นกรด-ด่าง (pH)  
ของน้ำทิ้งจากบ่อตรวจสอบคุณภาพน้ำทั้งก่อนปล่อยระบายลงท่อระบายน้ำสาธารณะ  
ในช่วงเดือนกรกฎาคม พ.ศ. 2566 ถึงมิถุนายน พ.ศ. 2567

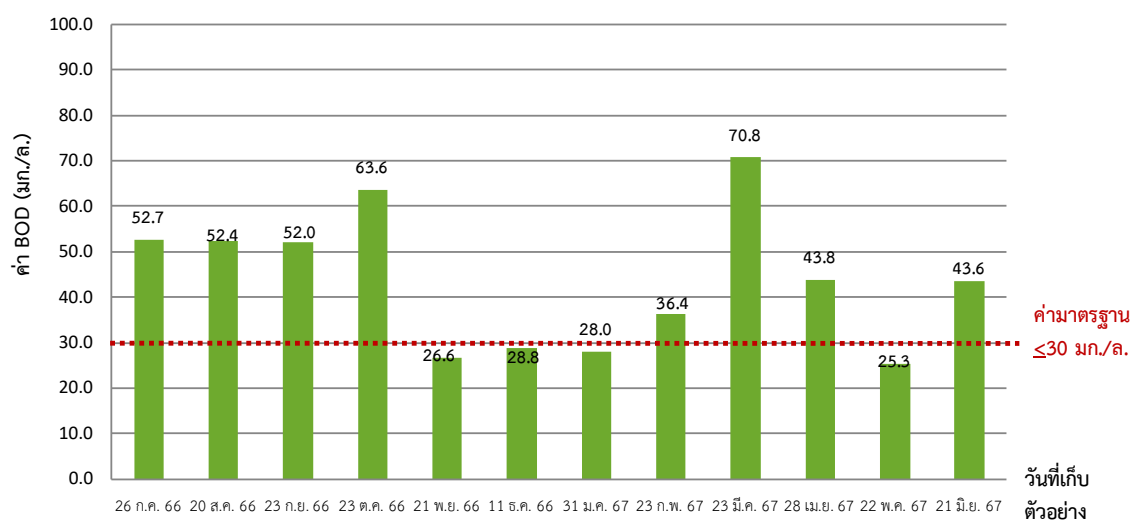
น้ำทิ้งจากบ่อตรวจสอบคุณภาพน้ำทิ้งภายในพื้นที่โครงการ เป็นจุดรวบรวมน้ำทิ้งสุดท้าย (น้ำทิ้งที่ผ่านการบำบัดจากระบบบำบัดน้ำเสียรวมทุกแห่ง และน้ำฝนหรือน้ำหลากภายในพื้นที่โครงการ) ก่อนปล่อยระบายลงสู่ท่อระบายน้ำสาธารณะริมถนนเฉลิมบูรพาชลทิศ จากผลการตรวจวัดคุณภาพน้ำทิ้ง พบว่า ดัชนีคุณภาพน้ำส่วนใหญ่ ซึ่งได้แก่ ค่าความเป็นกรด-ด่าง (pH) ในโตรเจนทั้งหมด (TKN) น้ำมันและไขมัน ในทุกเดือนที่ตรวจวัดเป็นไปตามเกณฑ์ค่ามาตรฐานคุณภาพน้ำทิ้งจากอาคารประเภท ข ตามประกาศกระทรวงทรัพยากรธรรมชาติและสิ่งแวดล้อม พ.ศ.2548 ยกเว้น ค่าบีโอดี ในเดือนกุมภาพันธ์ถึงเมษายน และเดือนมิถุนายน ซึ่งมีค่าอยู่ในช่วง 36.4-70.8 มิลลิกรัมต่อลิตร ในขณะที่เกณฑ์มาตรฐานกำหนดไว้ที่ไม่เกิน 30 มิลลิกรัมต่อลิตร ปริมาณของแข็งแขวนลอย (SS) ในเดือนเมษายน ซึ่งตรวจพบมีค่า 53 มิลลิกรัมต่อลิตร ในขณะที่เกณฑ์มาตรฐานกำหนดไว้ที่ไม่เกิน 40 มิลลิกรัมต่อลิตร

รูปที่ 5-16 : เปรียบเทียบผลการวิเคราะห์ค่าบีโอดี (BOD)  
ของน้ำทิ้งจากบ่อตรวจสอบคุณภาพน้ำทั้งก่อนปล่อยระบายลงท่อระบายน้ำสาธารณะ  
ในช่วงเดือนกรกฎาคม พ.ศ. 2566 ถึงมิถุนายน พ.ศ. 2567

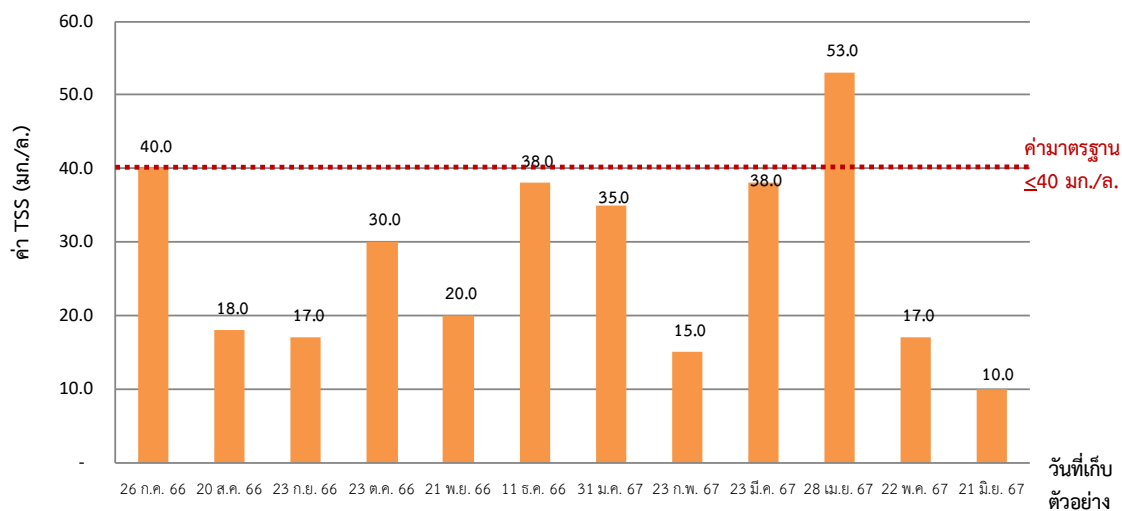
รูปที่ 5-17 : เปรียบเทียบผลการวิเคราะห์ค่า Total Suspended Solids (TSS)  
ของน้ำทิ้งจากบ่อตรวจสอบคุณภาพน้ำทิ้งก่อนปล่อยระบายลงท่อระบายน้ำสาธารณะ  
ในช่วงเดือนกรกฎาคม พ.ศ. 2566 ถึงมิถุนายน พ.ศ. 2567

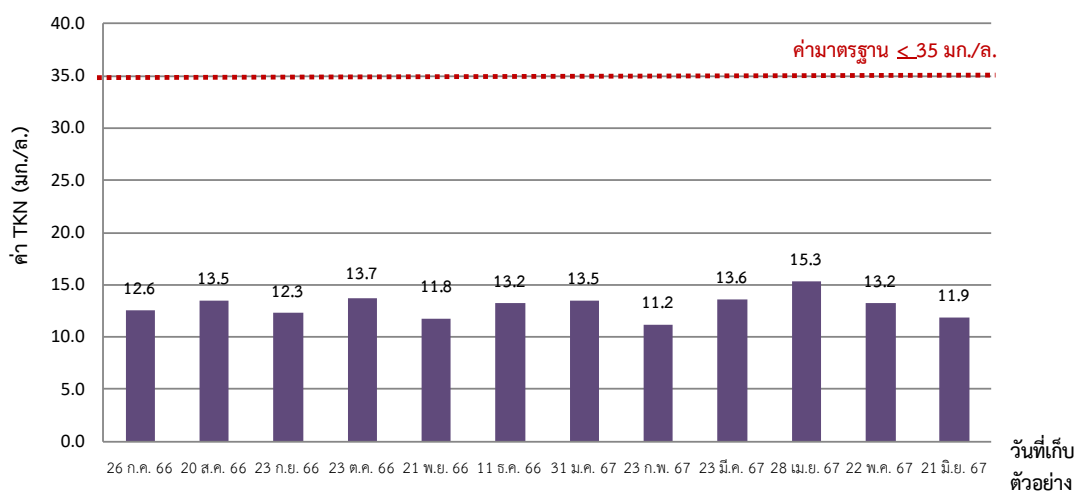
รูปที่ 5-18 : เปรียบเทียบผลการวิเคราะห์ค่า Total Kjeldahl Nitrogen (TKN)  
ของน้ำทิ้งจากบ่อตรวจสอบคุณภาพน้ำทิ้งก่อนปล่อยระบายลงท่อระบายน้ำสาธารณะ  
ในช่วงเดือนกรกฎาคม พ.ศ. 2566 ถึงมิถุนายน พ.ศ. 2567

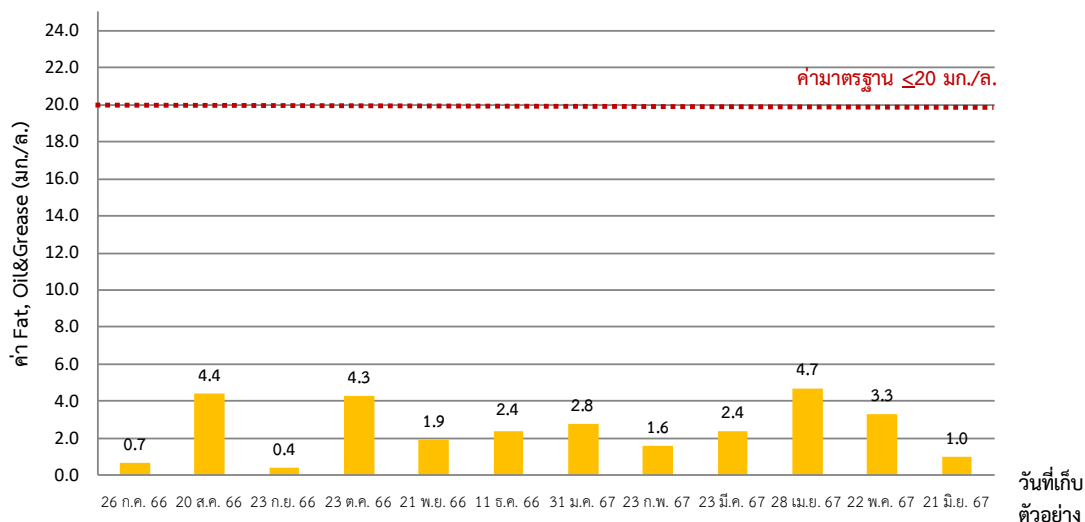
รูปที่ 5-19 : เปรียบเทียบผลการวิเคราะห์ค่า Fat, Oil&Grease  
ของน้ำทิ้งจากบ่อดำรงคุณภาพน้ำทิ้งก่อนปล่อยระบายลงท่อระบายน้ำสาธารณะ  
ในช่วงเดือนกรกฎาคม พ.ศ. 2566 ถึงมิถุนายน พ.ศ. 2567

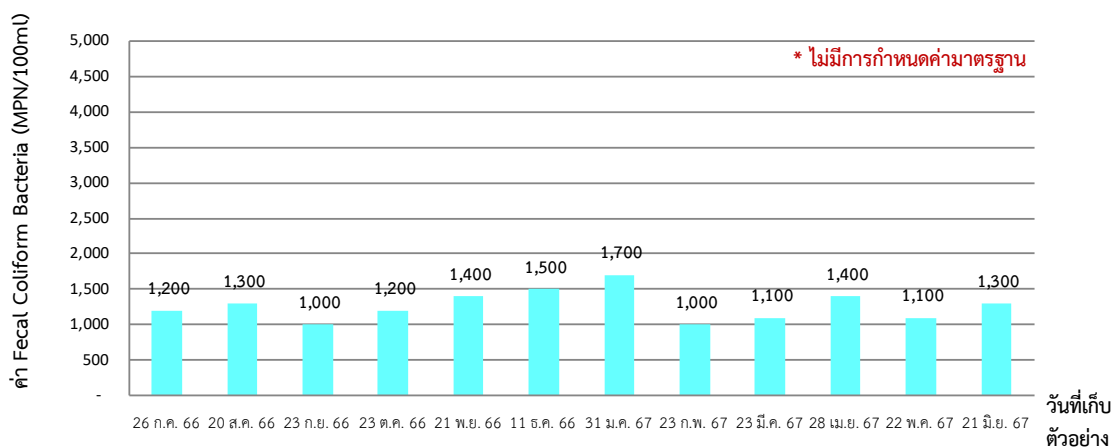
รูปที่ 5-20 : เปรียบเทียบผลการวิเคราะห์ค่า Fecal Coliform Bacteria  
ของน้ำทิ้งจากบ่อดำรงคุณภาพน้ำทิ้งก่อนปล่อยระบายลงท่อระบายน้ำสาธารณะ  
ในช่วงเดือนกรกฎาคม พ.ศ. 2566 ถึงมิถุนายน พ.ศ. 2567
