บทที่ 2

ผลการปฏิบัติตามมาตรการป้องกันและแก้ไขผลกระทบสิ่งแวดล้อม

ผลการติดตามตรวจสอบการปฏิบัติตามมาตรการป้องกันและแก้ไขผลกระทบสิ่งแวดล้อม ระยะดำเนินการ โครงการ เดอะกรีน 3 คอนโดมิเนียม ของนิติบุคคลอาคารชุด เดอะกรีน 3 คอนโดมิเนียม ในระหว่างเดือนมกราคม-มิถุนายน 2567 แสดงดังตารางที่ 2.2-1

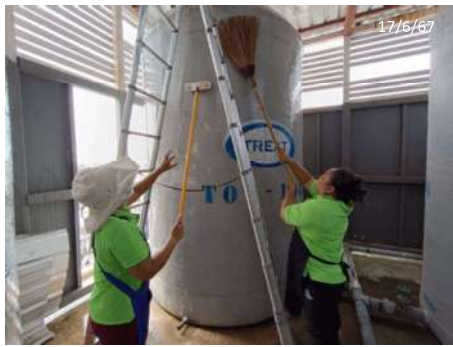
ภาพที่ 2.2-3 เจ้าหน้าที่ดูแลทำความสะอาดภายในพื้นที่โครงการ

(2) ดูแลรักษาความสะอาดถนนภายในโครงการ โดยฉีดล้างถนนเป็นประจำสม่ำเสมอ	- โครงการได้จัดให้มีเจ้าหน้าที่คอยดูแลรักษาความสะอาดภายในพื้นที่โครงการโดยการฉีดล้างถนนอย่างสม่ำเสมอ	-	ภาพที่ 2.2-3

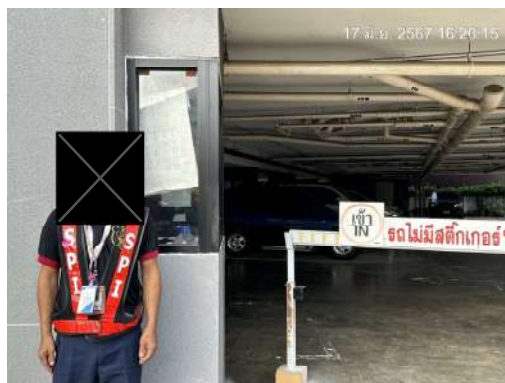
ภาพที่ 2.2-4 พื้นที่จอดรถ

2) คุณภาพอากาศ			
(1) ออกแบบให้ที่จอดรถภายในโครงการ มีลักษณะเปิดโล่ง ไม่เกิดการสะสมของมลพิษ	- โครงการจัดให้มีที่จอดรถภายในโครงการที่มีลักษณะเปิดโล่ง อากาศสามารถถ่ายเทได้สะดวก	-	ภาพที่ 2.2-4

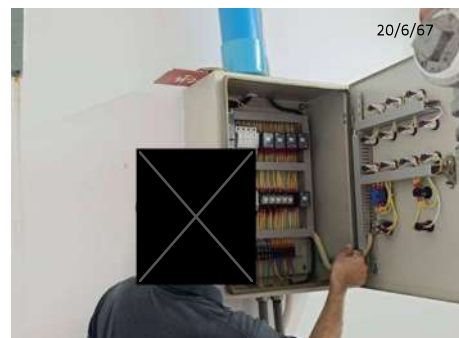
ภาพที่ 2.2-6 ระบบบำบัดน้ำเสียและแผงควบคุม

มาตรการป้องกันและแก้ไขผลกระทบสิ่งแวดล้อม	ผลการปฏิบัติตามมาตรการป้องกันและแก้ไขผลกระทบสิ่งแวดล้อม	ปัญหา/อุปสรรคและการแก้ไข	เอกสารอ้างอิง
1.4 คุณภาพน้ำ 1) จัดให้มีระบบบำบัดน้ำเสียสำเร็จรูป จำนวน 4 ชุด แต่ละชุดเป็นระบบบำบัดน้ำเสียชนิดเติมอากาศแบบผิวสัมผัส (Contact Aeration Activated Sludge) ออกแบบให้รองรับน้ำเสีย 25 ลูกบาศก์เมตร/วัน รวมรองรับน้ำเสียได้ 100 ลูกบาศก์เมตร/วัน	- โครงการมีการติดตั้งระบบบำบัดน้ำเสียชนิดเติมอากาศ แบบผิวสัมผัส (Contact Aeration Activated Sludge) ซึ่งรองรับน้ำเสียรวมได้ประมาณ 80 ลูกบาศก์เมตร/วัน	-	ภาพที่ 2.2-6 เอกสาร 2-7 เอกสาร 2-8

2) จัดให้มีเจ้าหน้าที่ที่มีประสบการณ์ดูแลระบบบำบัดน้ำเสียทุกชุดให้ทำงานได้อย่างต่อเนื่องและมีประสิทธิภาพ	- โครงการมีเจ้าหน้าที่ฝ่ายซ่อมบำรุงทำหน้าที่ตรวจสอบดูแลและบำรุงรักษาระบบบำบัดน้ำเสียให้ทำงานได้อย่างต่อเนื่องและมีประสิทธิภาพ	-	ภาพที่ 2.2-6 เอกสาร 2-7 เอกสาร 2-8

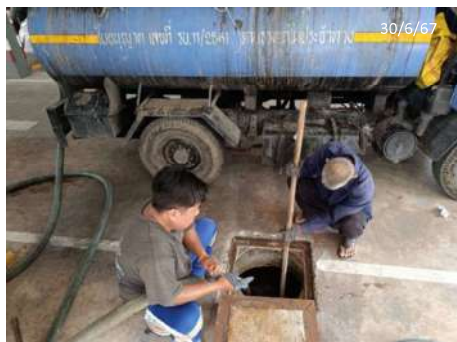
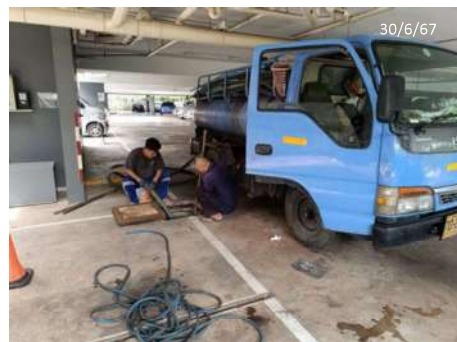
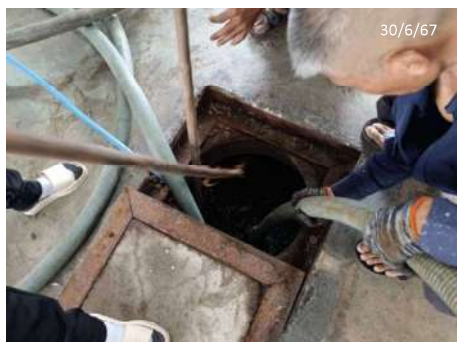
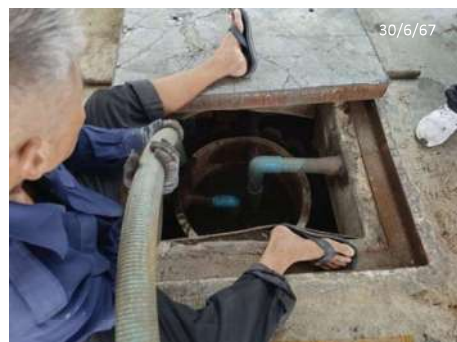
ภาพที่ 2.2-8 การทำความสะอาดถังพักไขมันและการสูบล้างถัง

3) จัดให้มีพนักงานดักไขมันจากส่วนดักไขมันทุก 2-3 วัน และจัดบันทึกทุกครั้ง โดยนำกากไขมันมาใส่ในกระถางที่มีกระดาษทิชชูรองที่ก้นกระถาง เพื่อให้ส่วนที่เป็นน้ำซึมออกจากไขมันและทิ้งไว้จนแห้งเป็นก้อนก่อนนำไปใส่ถุงดำจากนั้นนำไปทิ้งร่วมกับมูลฝอยที่ห้องพัสดุของโครงการเพื่อนำไปกำจัดต่อไป	- โครงการจัดให้มีเจ้าหน้าที่ฝ่ายซ่อมบำรุงทำหน้าที่ดักไขมันและนำไปตากให้แห้งก่อนนำไปพักเก็บที่พื้นที่พักขยะเปียกภายในอาคารพักขยะรวม เพื่อรอการจัดเก็บจากสำนักงานเขตพระโขนง	-	ภาพที่ 2.2-8 เอกสาร 2-1

4) ประสานรถสูบล้างถังของสำนักงานเขตพระโขนงมาสูบล้างถังทุกวัน	- โครงการมีการประสานงานกับบริษัทเอกชนในการสูบล้างถังเพื่อมาสูบล้างถังทุกวัน โดยดำเนินการล่าสุดเมื่อวันที่ 30 มิ.ย. 67	-	ภาพที่ 2.2-8
