รายงานผลการปฏิบัติตามมาตรการ
ป้องกันและแก้ไขผลกระทบสิ่งแวดล้อม
และมาตรการติดตามตรวจสอบ
ผลกระทบสิ่งแวดล้อม
(ระยะก่อสร้าง)

ระหว่างเดือนมกราคม-มิถุนายน พ.ศ.2567

กรกฎาคม
2567

โครงการ ดิคอนโด ไฮป์ รังสิต

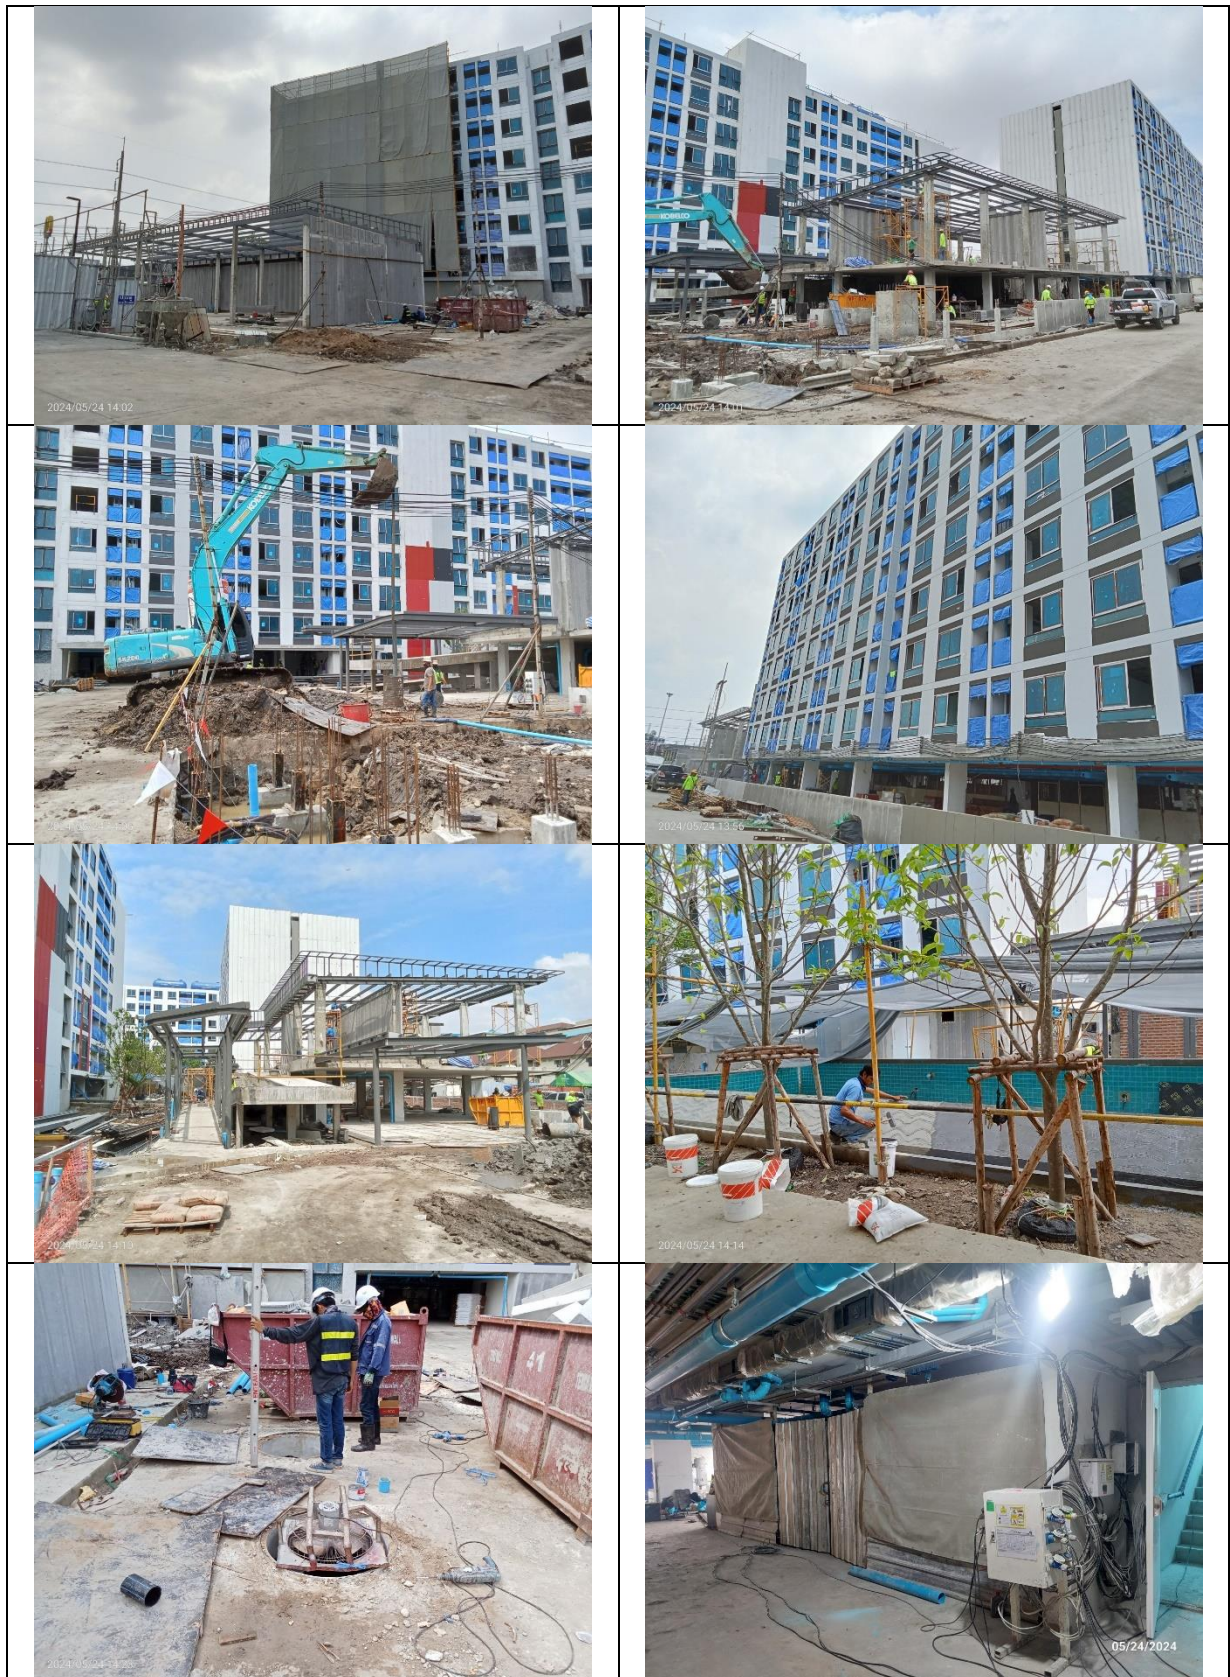
รูปที่ 1.5-1 สถานภาพปัจจุบันของโครงการ (ณ วันที่ 24 พฤษภาคม พ.ศ.2567)

โครงการ ดิคอนโด ไฮป์ รังสิต เริ่มเข้าพื้นที่ก่อสร้างเมื่อเดือน สิงหาคม พ.ศ.2566 เพื่อทำการวางเสาเข็ม และฐานรากในช่วงเดือนสิงหาคม – ธันวาคม พ.ศ.2566 จากนั้นในช่วงธันวาคม พ.ศ.2566 ได้ทำการขึ้นโครงสร้างอาคารพักอาศัย งานระบบ และงานสถาปัตยกรรม ปัจจุบัน ณ วันสำรวจพื้นที่ (24 พฤษภาคม พ.ศ. 2567) โครงการอยู่ระหว่างงานสถาปัตยกรรมภายนอก พื้นที่สีเขียว สระว่ายน้ำ ที่จอดรถ และรั้วโดยรอบอาคาร ดังแสดงในรูปที่ 1.5-1 และได้ทำการตรวจอาคารเพื่อขอรับใบรับรองการก่อสร้าง การดัดแปลง หรือเคลื่อนย้ายอาคารประเภทควบคุมการใช้ (อ.5) เมื่อวันที่ 16 พฤษภาคม พ.ศ.2567 แสดงดังภาคผนวกที่ 1-3 และโครงการได้มีการเปลี่ยนแปลงระบบรดน้ำต้นไม้ จากเดิมระบบโอโซน เป็นระบบ UV โดยแจ้งต่อหน่วยงานอนุญาตท้องถิ่น คือเทศบาลเมืองคลองหลวงให้รับทราบแล้ว แสดงดังภาคผนวกที่ 1-4 ซึ่งคาดการณ์ว่าการก่อสร้างทั้งหมดจะแล้วเสร็จในช่วงเดือนกันยายน พ.ศ.2567 ดังแสดงในแผนการดำเนินงานของโครงการในรูปที่ 1.5-2
