TERRA RESIDENCE I (เทอร์รา เรสซิเดนซ์ 1)

รายงานผลการปฏิบัติตาม

มาตรการป้องกันและแก้ไขผลกระทบสิ่งแวดล้อม

และมาตรการติดตามตรวจสอบผลกระทบสิ่งแวดล้อม (ระยะก่อสร้าง)

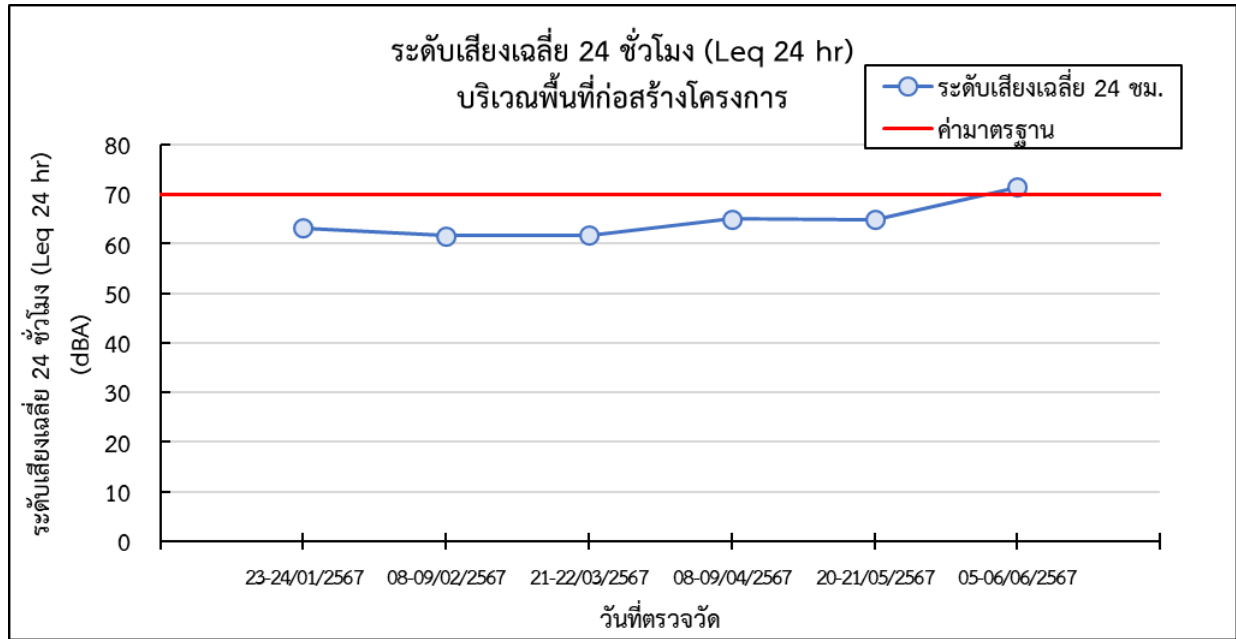
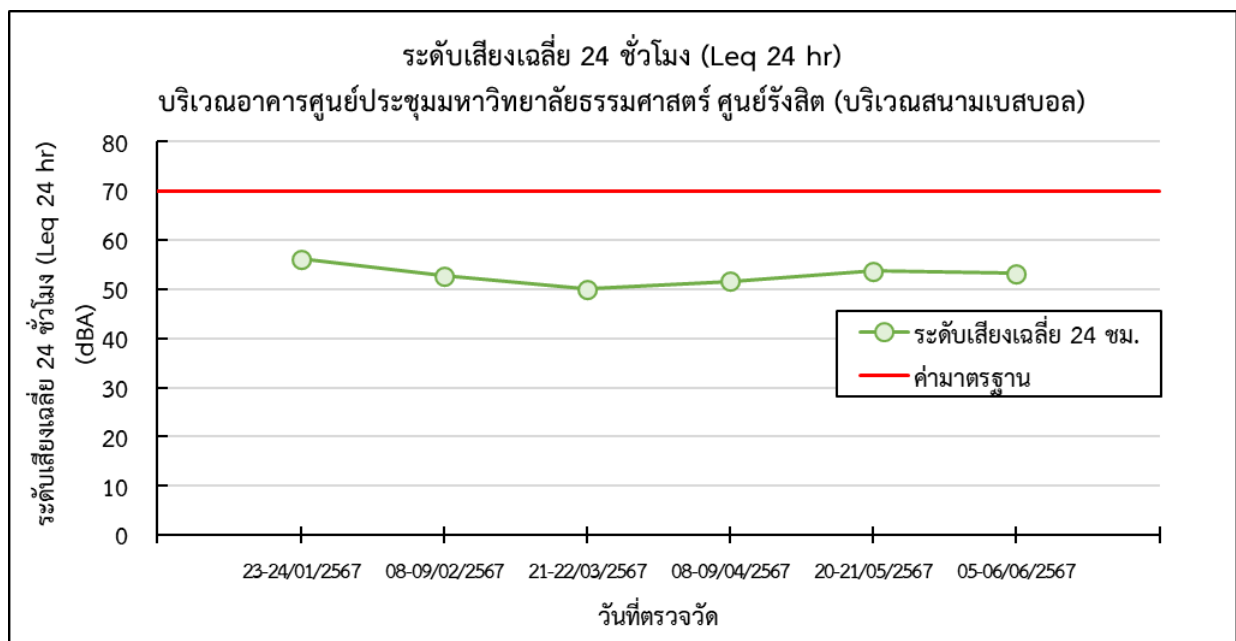
รูปที่ 3.2-3 กราฟผลการตรวจวัดระดับเสียงเฉลี่ย 24 ชั่วโมง (Leq 24 hr)

(1) ระดับเสียงเฉลี่ย 24 ชั่วโมง (Leq 24 hr) บริเวณพื้นที่ก่อสร้างโครงการ มีค่าอยู่ในช่วง 61.6 – 71.4 เดซิเบล (เอ) และบริเวณอาคารศูนย์ประชุมมหาวิทยาลัยธรรมศาสตร์ ศูนย์รังสิต (บริเวณสนามเบสบอล) มีค่าอยู่ในช่วง 50.0 – 56.1 เดซิเบล (เอ) ซึ่งบริเวณอาคารศูนย์ประชุมมหาวิทยาลัยธรรมศาสตร์ ศูนย์รังสิต (บริเวณสนามเบสบอล)มีค่าอยู่ในเกณฑ์มาตรฐาน สำหรับบริเวณพื้นที่ก่อสร้าง มีค่าเกินมาตรฐานในเดือนมิถุนายน 2567 เมื่อเปรียบเทียบกับค่ามาตรฐานตามประกาศคณะกรรมการสิ่งแวดล้อมแห่งชาติ ฉบับที่ 15 พ.ศ.2540 ซึ่งกำหนดให้ระดับเสียงเฉลี่ย 24 ชม. (Leq 24 ชม.) ไม่เกิน 70 เดซิเบล (เอ)

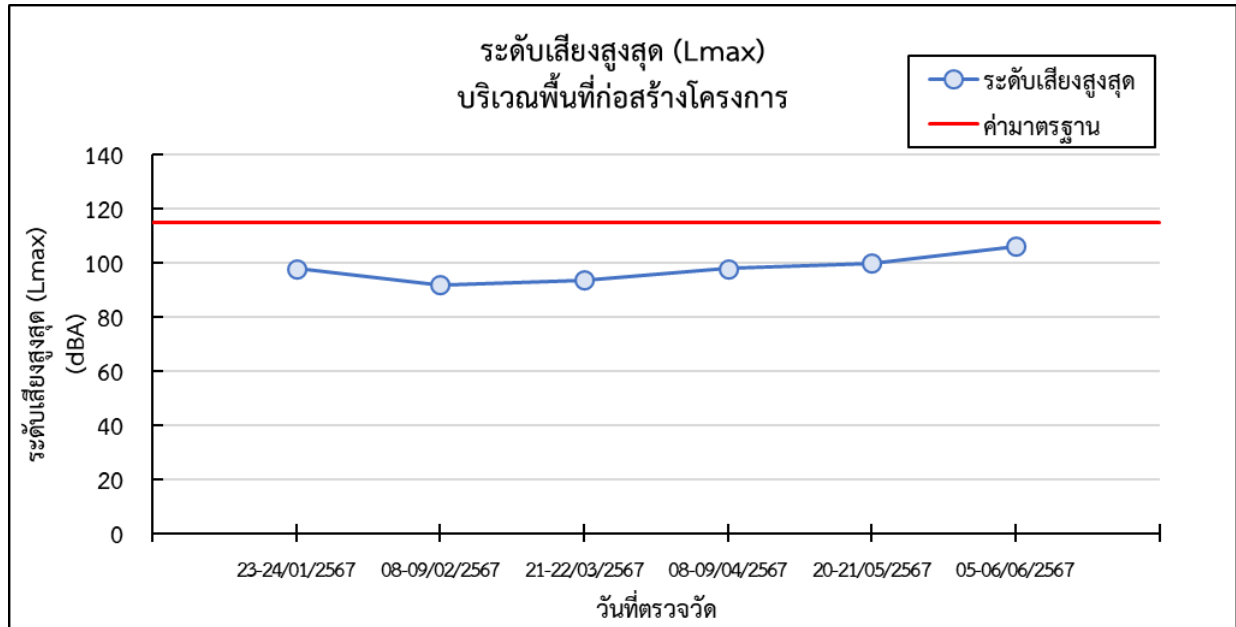
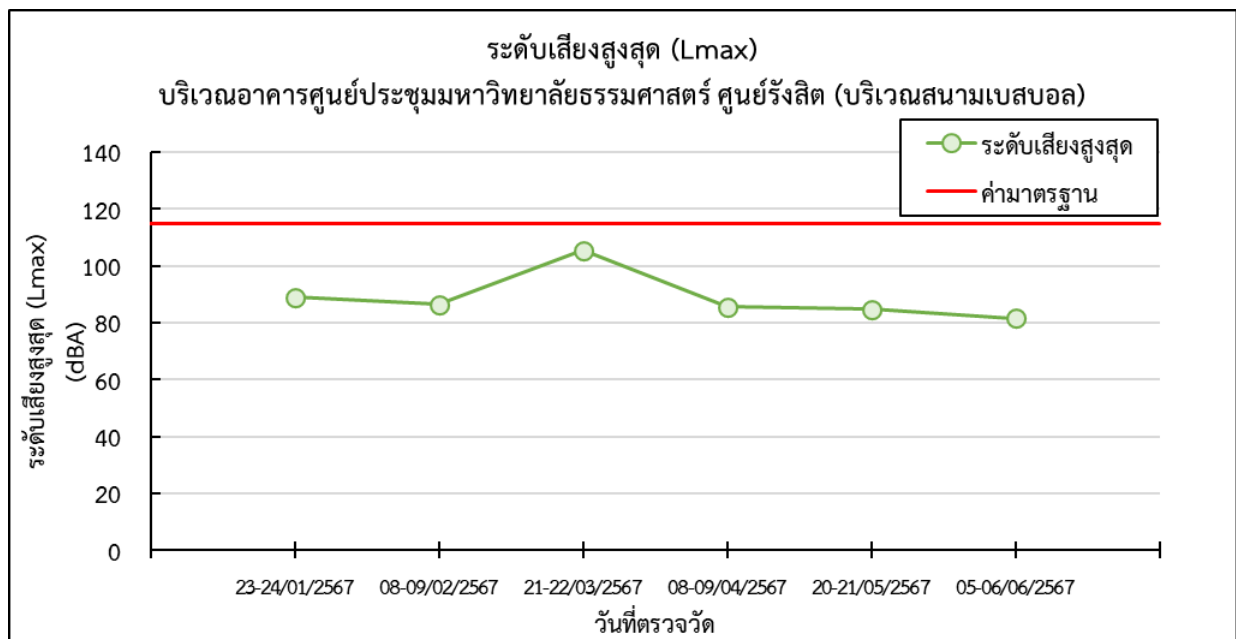
รูปที่ 3.2-4 กราฟผลการตรวจวัดระดับเสียงสูงสุด (Lmax)

(2) ระดับเสียงสูงสุด (Lmax) บริเวณพื้นที่ก่อสร้างโครงการ มีค่าอยู่ในช่วง 91.7 – 106.0 เดซิเบล (เอ) และบริเวณอาคารศูนย์ประชุมมหาวิทยาลัยธรรมศาสตร์ ศูนย์รังสิต (บริเวณสนามเบสบอล) มีค่าอยู่ในช่วง 81.5 – 105.5 เดซิเบล (เอ) ซึ่งผลการตรวจวัดทั้ง 2 บริเวณมีค่าอยู่ในเกณฑ์มาตรฐาน เมื่อเปรียบเทียบกับค่า

มาตรฐานตามประกาศคณะกรรมการสิ่งแวดล้อมแห่งชาติ ฉบับที่ 15 พ.ศ.2540 ซึ่งกำหนดให้และระดับเสียงสูงสุด (Lmax) ไม่เกิน 115 เดซิเบล (เอ)

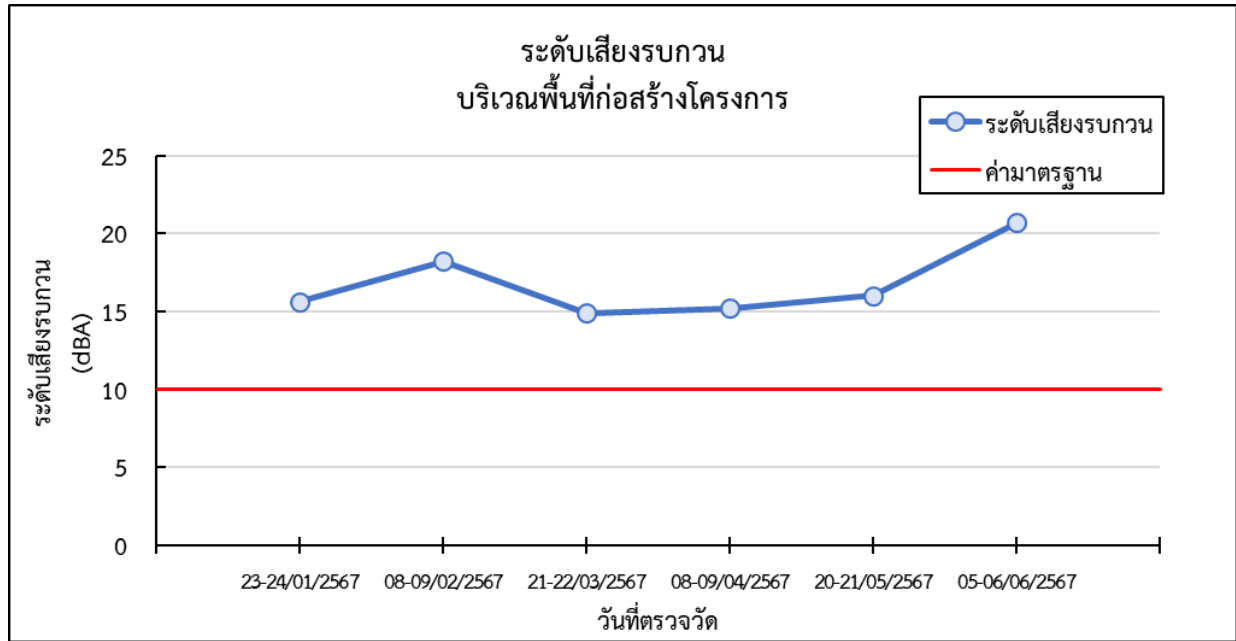
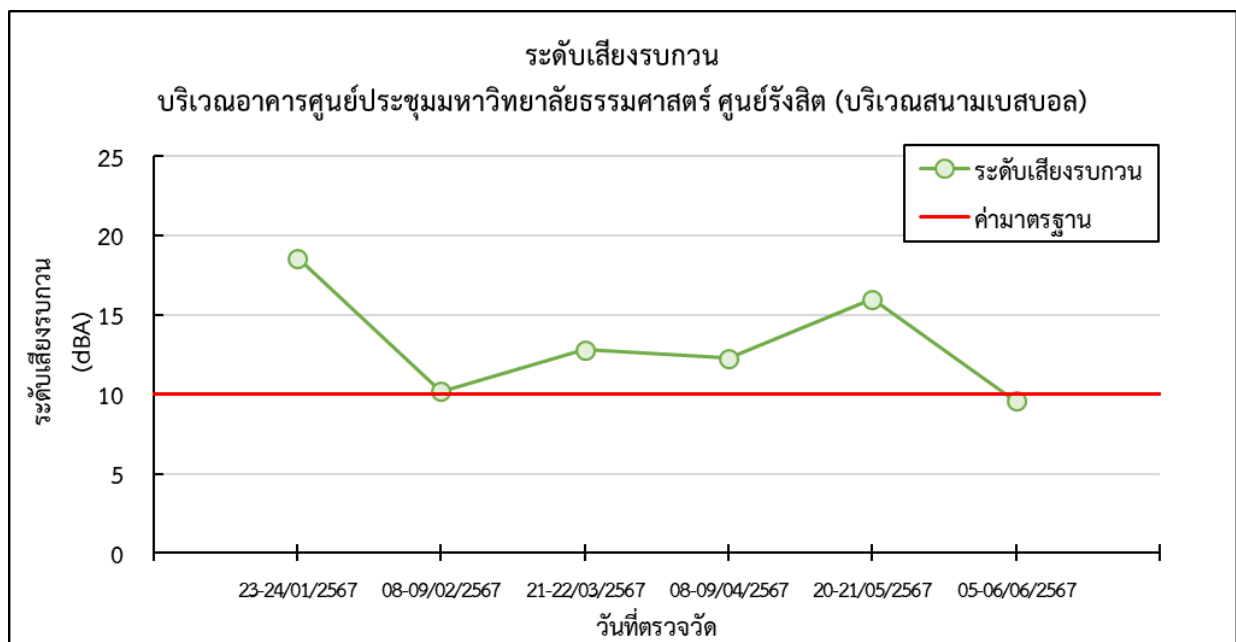
รูปที่ 3.2-5 กราฟผลการตรวจวัดระดับเสียงรบกวน

(4) **เสียงรบกวน** บริเวณพื้นที่ก่อสร้างโครงการ มีค่าอยู่ในช่วง 14.9 – 20.7 เดซิเบล (เอ) และบริเวณอาคารศูนย์ประชุมมหาวิทยาลัยธรรมศาสตร์ ศูนย์รังสิต (บริเวณสนามเบสบอล) มีค่าอยู่ในช่วง 9.6 – 18.6 เดซิเบล (เอ) ซึ่งผลการตรวจบริเวณพื้นที่ก่อสร้างโครงการ มีค่าเกินเกณฑ์มาตรฐานกำหนดทุกวัน แต่บริเวณอาคารศูนย์ประชุมมหาวิทยาลัยธรรมศาสตร์ ศูนย์รังสิต (บริเวณสนามเบสบอล) มีค่าเกินเกณฑ์มาตรฐานกำหนดเป็นส่วนใหญ่ เมื่อเปรียบเทียบกับมาตรฐานตามประกาศคณะกรรมการสิ่งแวดล้อมแห่งชาติ ฉบับที่ 29 (พ.ศ. 2550) เรื่อง ค่าระดับเสียงรบกวน ซึ่งกำหนดว่าหากระดับเสียงรบกวนมีค่ามากกว่า 10 เดซิเบล(เอ) ให้ถือว่าเป็นเสียงรบกวน

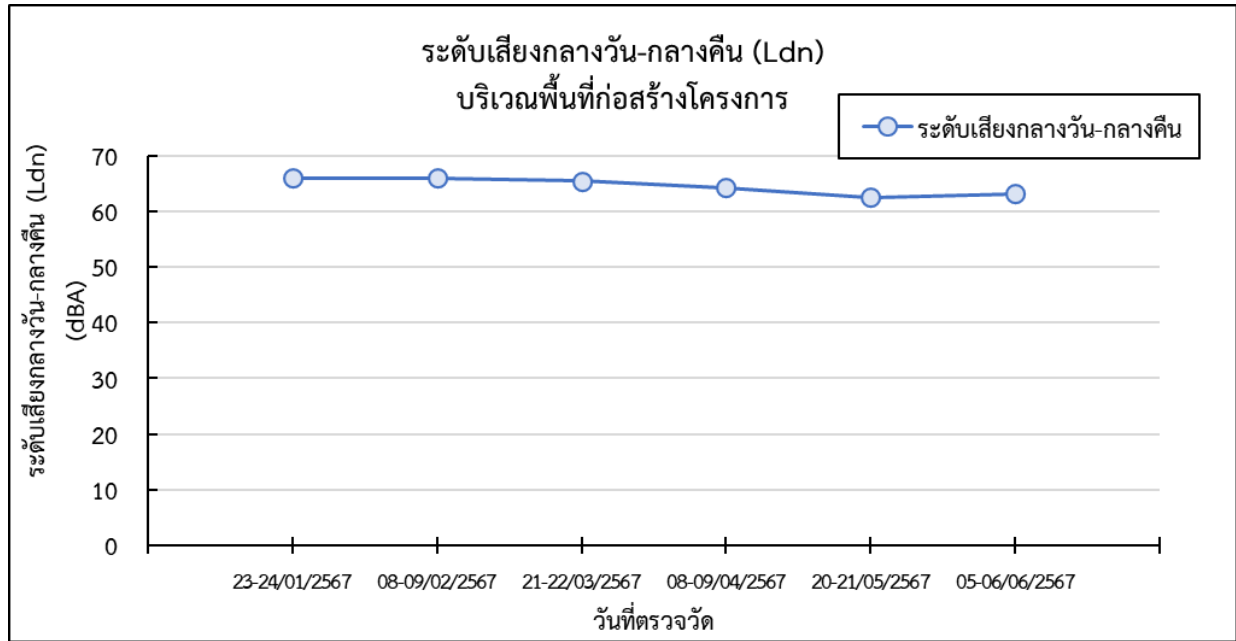
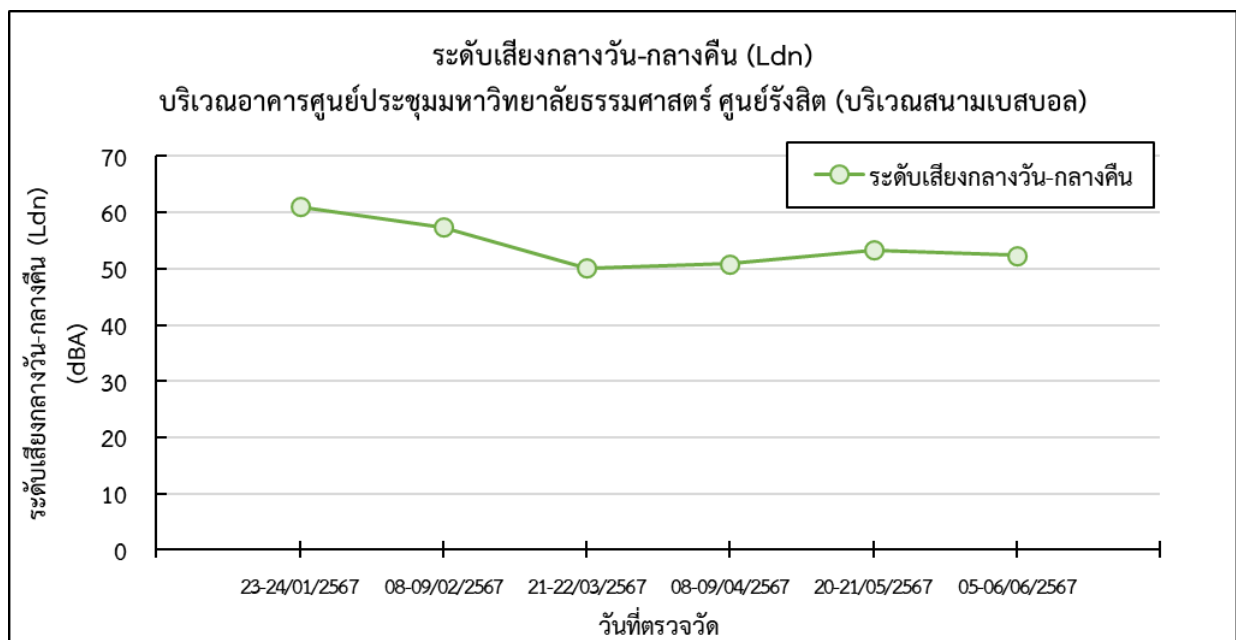
รูปที่ 3.2-6 กราฟผลการตรวจวัดระดับเสียงเฉลี่ยกลางวัน-กลางคืน (Ldn)

(3) **ระดับเสียงเฉลี่ยกลางวัน-กลางคืน (Ldn)** บริเวณพื้นที่ก่อสร้างโครงการ มีค่าอยู่ในช่วง 62.5 – 66.0 เดซิเบล (เอ) และบริเวณอาคารศูนย์ประชุมมหาวิทยาลัยธรรมศาสตร์ ศูนย์รังสิต (บริเวณสนามเบสบอล) มีค่าอยู่ในช่วง 50.1 – 61.1 เดซิเบล (เอ) ซึ่งระดับเสียงเฉลี่ยกลางวัน-กลางคืน ไม่มีมาตรฐานกำหนด
