ผลการปฏิบัติตามมาตรการป้องกัน และแก้ไขผลกระทบสิ่งแวดล้อม

โครงการอาคารโรงแรม ค.ส.ล. สูง 23 ชั้น และชั้นใต้ดิน 1 ชั้น ได้ทำการสรุปผลการปฏิบัติตามมาตรการป้องกัน และแก้ไขผลกระทบสิ่งแวดล้อมที่เสนอไว้ในรายงานการประเมินผลกระทบสิ่งแวดล้อม ตามที่คณะกรรมการผู้ชำนาญการพิจารณารายงานการวิเคราะห์ผลกระทบสิ่งแวดล้อมด้านอาคารการจัดสรรที่ดินและบริการชุมชนให้ความเห็นชอบของโครงการอาคารโรงแรม ค.ส.ล. สูง 23 ชั้น และชั้นใต้ดิน 1 ชั้น ของบริษัท ซีพีเอ็น เอสเตท จำกัด ประจำเดือนมกราคม-มิถุนายน 2567 ซึ่งครอบคลุมปัจจัยทางสิ่งแวดล้อมที่สำคัญคือ

ตารางที่ 2.1 สรุปผลการปฏิบัติตามมาตรการป้องกัน และแก้ไขผลกระทบสิ่งแวดล้อมโครงการอาคารโรงแรม ค.ส.ล. สูง 23 ชั้น และชั้นใต้ดิน 1 ชั้น
บริษัท ซีพีเอ็น เอสเตท จำกัด ประจำเดือนมกราคม-มิถุนายน 2567

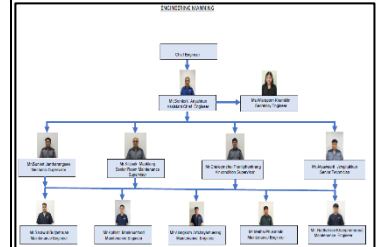
ผลกระทบสิ่งแวดล้อม	มาตรการป้องกันและแก้ไขผลกระทบสิ่งแวดล้อม	รายละเอียดการปฏิบัติจริง	ปัญหาและแนวทางแก้ไข	อ้างอิง
3. คุณค่าการใช้ประโยชน์ ของมนุษย์ 3.2 สระว่ายน้ำ (ต่อ)	- จัดให้มีผู้มีความรู้ความสามารถดูแลปรับปรุง คุณภาพน้ำในสระว่ายน้ำให้อยู่ในเกณฑ์ มาตรฐาน	- โครงการจัดให้มีแผนกช่างที่มีความรู้ ความสามารถในการดูแลปรับปรุงคุณภาพ น้ำในสระว่ายน้ำให้อยู่ในเกณฑ์มาตรฐาน โดยมีการตรวจวัดปริมาณคลอรีนทุกวัน วันละ 2 ครั้ง (ก่อนเปิดบริการ และหลังปิด บริการ) (รูปที่ 2.14)	- ไม่พบปัญหา

รูปที่ 2.14 แผนกช่าง
	- ดูแลมิให้มีการนำสัตว์ทุกชนิดเข้าไปในบริเวณ สระว่ายน้ำ	- โครงการมีการติดป้ายห้ามนำสัตว์ทุกชนิด เข้าไปในบริเวณสระว่ายน้ำโดยเด็ดขาด ตามข้อปฏิบัติสำหรับผู้ใช้บริการสระว่ายน้ำ ของโครงการ (รูปที่ 2.32)	- ไม่พบปัญหา

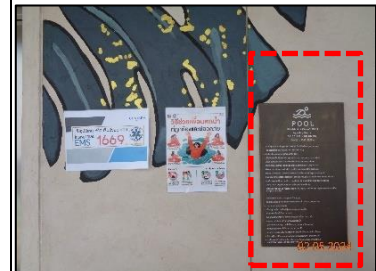
รูปที่ 2.32 ข้อปฏิบัติสำหรับ ผู้ให้บริการสระว่ายน้ำ

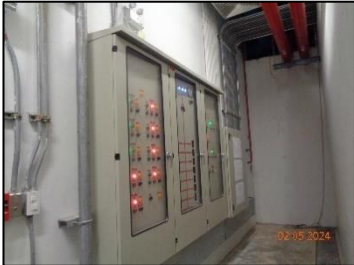
ผลกระทบสิ่งแวดล้อม	มาตรการป้องกันและแก้ไขผลกระทบสิ่งแวดล้อม	รายละเอียดการปฏิบัติจริง	ปัญหาและแนวทางแก้ไข	อ้างอิง
<p>3. คุณค่าการใช้ประโยชน์ของมนุษย์</p> <p>3.3 การบำบัดน้ำเสีย (ต่อ)</p>	<p>- โครงการจะจัดให้มีระบบมิเตอร์ไฟฟ้าสำหรับระบบบำบัดน้ำเสียของโครงการโดยเฉพาะ แยกจากระบบไฟฟ้าอื่นๆ เพื่อให้สามารถติดตามตรวจสอบการใช้งานของระบบบำบัดน้ำเสียได้ และให้เกิดความมั่นใจว่าโครงการจะเดินระบบบำบัดน้ำเสียได้ตลอดระยะเวลาที่เปิดดำเนินการ</p>	<p>- โครงการได้มีการติดตั้งระบบมิเตอร์ไฟฟ้าสำหรับระบบบำบัดน้ำเสีย โดยแยกจากระบบไฟฟ้าอื่นๆ (รูปที่ 2.16) เพื่อให้สามารถติดตามตรวจสอบการใช้งานของระบบบำบัดน้ำเสียได้ และให้เกิดความมั่นใจว่าโครงการจะเดินระบบบำบัดน้ำเสียตลอดระยะเวลาที่เปิดดำเนินการ</p>	<p>- ไม่พบปัญหา</p>

<p>รูปที่ 2.16 มิเตอร์ไฟฟ้าสำหรับระบบบำบัดน้ำเสีย</p>

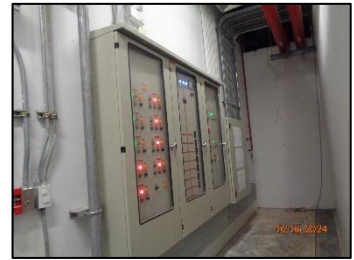
ผลกระทบสิ่งแวดล้อม	มาตรการป้องกันและแก้ไขผลกระทบสิ่งแวดล้อม	รายละเอียดการปฏิบัติจริง	ปัญหาและแนวทางแก้ไข	อ้างอิง
<p>4. คุณค่าคุณภาพชีวิต</p> <p>4.3 สุขภาพ (ต่อ)</p> <p>1) ด้านสุขภาพกาย (ต่อ)</p> <p>- โรคผิวหนัง</p>	<p>- โครงการจะจัดให้มีระบบมิเตอร์ไฟฟ้าสำหรับระบบบำบัดน้ำเสียของโครงการโดยเฉพาะ แยกจากระบบไฟฟ้าอื่นๆ เพื่อให้สามารถติดตามตรวจสอบการใช้งานของระบบบำบัดน้ำเสียได้ และให้เกิดความมั่นใจว่าโครงการจะเดินระบบบำบัดน้ำเสีย ตลอดระยะเวลาที่เปิดดำเนินการโครงการ</p>	<p>- โครงการมีการติดตั้งระบบมิเตอร์ไฟฟ้าสำหรับระบบบำบัดน้ำเสีย โดยแยกจากระบบไฟฟ้าอื่นๆ เพื่อให้สามารถติดตามตรวจสอบการใช้งานของระบบบำบัดน้ำเสียได้ และให้เกิดความมั่นใจว่าโครงการจะเดินระบบบำบัดน้ำเสียตลอดระยะเวลาที่เปิดดำเนินการ (รูปที่ 2.16)</p>	<p>- ไม่พบปัญหา</p>

<p>รูปที่ 2.16 มิเตอร์ไฟฟ้าสำหรับระบบบำบัดน้ำเสีย</p>

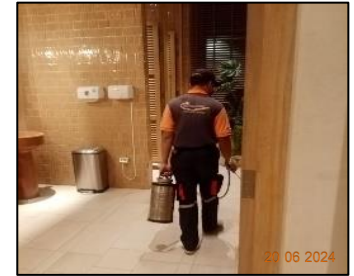
ผลกระทบสิ่งแวดล้อม	มาตรการป้องกันและแก้ไขผลกระทบสิ่งแวดล้อม	รายละเอียดการปฏิบัติจริง	ปัญหาและแนวทางแก้ไข	อ้างอิง
<p>4. คุณค่าคุณภาพชีวิต</p> <p>4.3 สุขภาพ (ต่อ)</p> <p>1) ด้านสุขภาพกาย (ต่อ)</p> <p>- โรคที่มีสัตว์เป็นพาหะนำโรค</p>	<p>- ประสานกับเทศบาลนครนครราชสีมาให้มากำจัดสัตว์ที่เป็นพาหะนำโรคให้กับโครงการ เช่น ฉีดพ่นยากำจัดยุง เป็นต้น</p>	<p>- โครงการได้ติดต่อบริษัท แอ็ดวานซ์ กรุ๊ป เอเชีย จำกัด มาทำลายแหล่งเพาะพันธุ์สัตว์พาหะนำโรค เช่น การกำจัดลูกน้ำยุงลาย เป็นต้น ภายในพื้นที่โครงการเป็นประจำเดือนละ 1 ครั้ง หรือตามความเหมาะสม (รูปที่ 2.62)</p>	<p>- ไม่พบปัญหา</p>

<p>รูปที่ 2.62 การทำลายแหล่งเพาะพันธุ์สัตว์พาหะนำโรค</p>

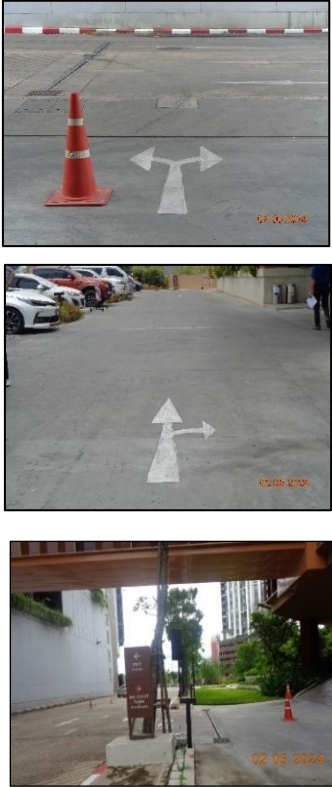
ผลกระทบสิ่งแวดล้อม	มาตรการป้องกันและแก้ไขผลกระทบสิ่งแวดล้อม	รายละเอียดการปฏิบัติจริง	ปัญหาและแนวทางแก้ไข	อ้างอิง
<p>4. คุณค่าคุณภาพชีวิต</p> <p>4.3 สุขภาพ (ต่อ)</p> <p>1) ด้านสุขภาพกาย (ต่อ)</p> <p>- อุบัติเหตุ (ต่อ)</p>	<p>- จัดทำเครื่องหมายจราจรบนพื้นทางแบ่งช่องจราจร การเดินรถรวมทั้งป้ายต่างๆ ภายในโครงการ ให้ชัดเจนเพื่อไม่ให้ผู้ขับขี่เกิดความสับสนทำให้สามารถเดินรถได้อย่างปลอดภัย</p>	<p>- โครงการจัดให้มีป้ายสัญญาณจราจรชัดเจนบนพื้นทาง ตามที่มาตรการฯ กำหนด เพื่อช่วยลดอุบัติเหตุในการเดินรถและไม่ก่อให้เกิดความสับสนของผู้ขับขี่ทำให้การเคลื่อนตัวของรถในโครงการและบริเวณทางเข้า-ออกโครงการสามารถทำได้ดีและปลอดภัย (รูปที่ 2.7)</p>	<p>- ไม่พบปัญหา</p>

<p>รูปที่ 2.7 ป้ายและสัญลักษณ์จราจรภายในพื้นที่โครงการ</p>

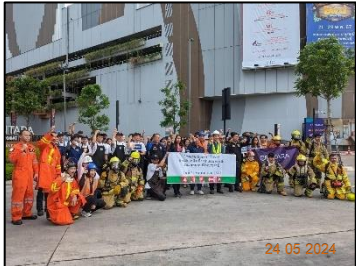
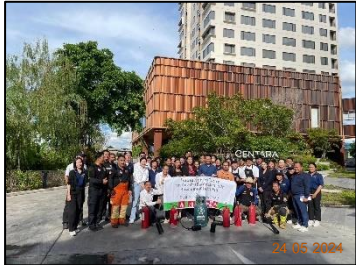
ผลกระทบสิ่งแวดล้อม	มาตรการป้องกันและแก้ไขผลกระทบสิ่งแวดล้อม	รายละเอียดการปฏิบัติจริง	ปัญหาและแนวทางแก้ไข	อ้างอิง
<p>4. คุณค่าคุณภาพชีวิต</p> <p>4.4 สุขภาพ (ต่อ)</p> <p>1) ด้านสุขภาพกาย (ต่อ)</p> <p>- อุบัติเหตุ</p>	<p>- จัดอบรมและซ้อมการอพยพคนกรณีเพลิงไหม้ โดยติดต่อประสานกับสถานีดับเพลิงเทศบาลนคร นครราชสีมา ให้มาจัดอบรมและซักซ้อมแผน อพยพหนีไฟให้กับโครงการปีละ 1 ครั้ง</p>	<p>- โครงการมีแผนการซักซ้อมการอพยพหนีไฟ เป็นประจำอย่างน้อย ปีละ 1 ครั้ง โดยติดต่อ ประสานกับเจ้าหน้าที่ของสถานีดับเพลิง เทศบาลนครนครราชสีมาให้มาจัดอบรมและ ซักซ้อมแผนอพยพหนีไฟให้กับโครงการ ประจำปี 2567 โครงการได้จัดให้มีการ ฝึกอบรมดับเพลิงขั้นพื้นฐาน และซักซ้อม การอพยพหนีไฟร่วมกับห้างสรรพสินค้า เซ็นทรัล พลาซ่า โคราช เมื่อวันที่ 24 พฤษภาคม 2567 (รูปที่ 2.53) (ภาคผนวกที่ 9)</p>	<p>- ไม่พบปัญหา</p>

<p>รูปที่ 2.53 ซ้อมแผนอพยพหนีไฟ ประจำปี 2567</p>
