ผลการปฏิบัติตามมาตรการป้องกัน และแก้ไขผลกระทบสิ่งแวดล้อม

โครงการโรงแรม ATARA HOTEL SRIRACHA (Oakwood Hotel & Residence Sriracha) ได้ทำการสรุปผลการปฏิบัติตามมาตรการป้องกันและแก้ไขผลกระทบสิ่งแวดล้อมที่เสนอไว้ในรายงานการประเมินผลกระทบสิ่งแวดล้อม ตามที่คณะกรรมการผู้ชำนาญการพิจารณารายงานการประเมินผลกระทบสิ่งแวดล้อม ด้านอาคาร การจัดสรรที่ดิน และบริการชุมชนให้ความเห็นชอบของโครงการโรงแรม ATARA HOTEL SRIRACHA (Oakwood Hotel & Residence Sriracha) ของบริษัท วี.เอ็ม.พี.ซี. จำกัด ผลการดำเนินการประจำเดือนมกราคม-มิถุนายน 2567 ครอบคลุมปัจจัยทางสิ่งแวดล้อมที่สำคัญคือ

ตารางที่ 2.1 สรุปผลการปฏิบัติตามมาตรการป้องกัน และแก้ไขผลกระทบสิ่งแวดล้อมโครงการโรงแรม ATARA HOTEL SRIRACHA (Oakwood Hotel & Residence Sriracha) บริษัท วี.เอ็ม.พี.ซี. จำกัด ประจำเดือนมกราคม-มิถุนายน 2567

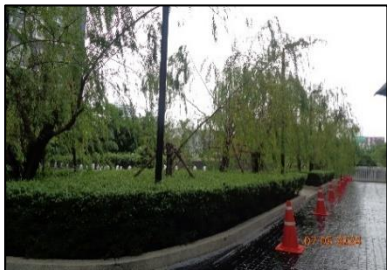
รูปที่ 2.1 พื้นที่สีเขียวภายในโครงการ
	- คอยดูแลรักษาพื้นที่สีเขียวและต้นไม้ในโครงการให้ดูดีสวยงามอยู่เสมอ	- โครงการจัดให้มีเจ้าหน้าที่คอยดูแลพื้นที่สีเขียวและต้นไม้ในโครงการให้ดูดีสวยงามอยู่เสมอ (รูปที่ 2.2)	- ไม่พบปัญหา

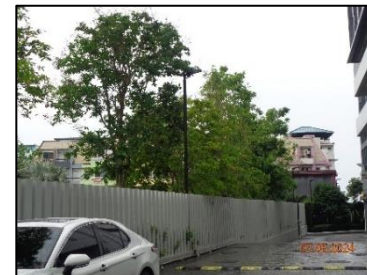
รูปที่ 2.3 ไม้ยืนต้นตามแนวรั้วโครงการ
	- ทำความสะอาดเครื่องปรับอากาศเป็นประจำ เพื่อเพิ่มประสิทธิภาพการทำงานของเครื่องปรับอากาศ และยังเป็นการป้องกันการสะสมของเชื้อโรคและแบคทีเรียต่างๆ	- โครงการจัดให้มีเจ้าหน้าที่ทำความสะอาดเครื่องปรับอากาศเป็นประจำ เพื่อเพิ่มประสิทธิภาพการทำงานของเครื่องปรับอากาศ และยังเป็นการป้องกันการสะสมของเชื้อโรคและแบคทีเรียต่างๆ (ภาคผนวกที่ 8)	- ไม่พบปัญหา	-
	- จัดให้มีระบบฟอกอากาศภายในระบบปรับอากาศทุกเครื่อง	- โครงการจัดให้มีระบบฟอกอากาศภายในระบบปรับอากาศทุกเครื่อง	- ไม่พบปัญหา	-

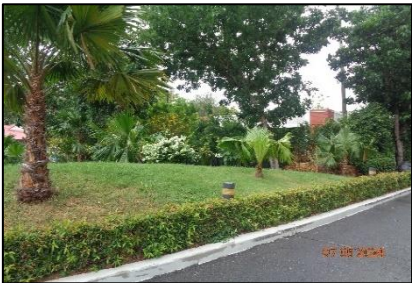
<p>รูปที่ 2.1 พื้นที่สีเขียวภายในโครงการ</p>

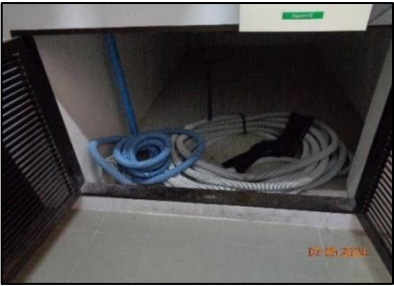
รูปที่ 2.21 อุปกรณ์เครื่องมือ ทำความสะอาดสระว่ายน้ำ

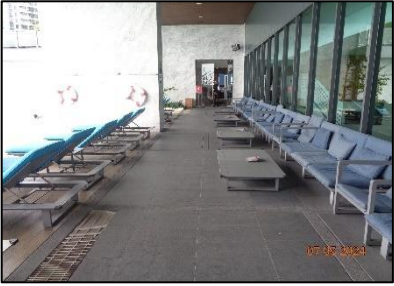
- มีที่ว่างสำหรับใช้เป็นทางเดินรอบสระว่ายน้ำ ความกว้างไม่น้อยกว่า 1.2 ม. ไม่ลื่น ไม่มีน้ำขัง ทำความสะอาดง่าย	- โครงการจัดให้มีที่ว่างสำหรับ ใช้เป็นทางเดินรอบสระว่ายน้ำ ความกว้างไม่น้อยกว่า 1.2 ม. ไม่ลื่น ไม่มีน้ำขัง ทำความ สะอาดง่าย (รูปที่ 2.22)	- ไม่พบปัญหา

รูปที่ 2.22 ทางเดินรอบสระว่ายน้ำ ความกว้างไม่น้อยกว่า 1.2 ม.

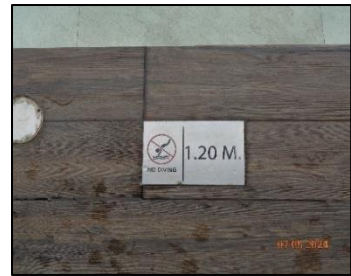
ผลกระทบสิ่งแวดล้อม	มาตรการป้องกัน และแก้ไขผลกระทบสิ่งแวดล้อม	รายละเอียดการปฏิบัติจริง	ปัญหาและ แนวทางแก้ไข	อ้างอิง
1. ทรัพยากรสิ่งแวดล้อม ทางกายภาพ (ต่อ) 1.5 ทรัพยากรน้ำ 2) การจัดการสระว่ายน้ำ	- มีป้ายบอกความลึก หรือตัวเลขบอกระดับความลึกที่สามารถมองเห็นได้ชัดเจน ในกรณีที่สระว่ายน้ำนั้น มีความลึกตั้งแต่ 1.5 ม. ขึ้นไป โดยมีตัวเลขแสดงความลึกในระยະๆ อย่างน้อย 3 ระยະ	- โครงการจัดให้มีป้ายบอกความลึก หรือตัวเลขบอกระดับความลึกที่สามารถมองเห็นได้ชัดเจน ในกรณีที่สระว่ายน้ำนั้น มีความลึก ตั้งแต่ 1.20 ม. ขึ้นไป โดยมีตัวเลขแสดงความลึกในระยະๆ อย่างน้อย 3 ระยະ (รูปที่ 2.23)	- ไม่พบปัญหา

รูปที่ 2.23 ป้ายบอกความลึกหรือตัวเลขบอกระดับความลึกตั้งแต่ 1.20 ม. ขึ้นไป

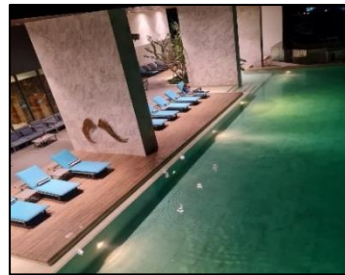
- จัดให้มีแสงสว่างเพียงพอทั่วบริเวณสระว่ายน้ำ เพื่อให้มองเห็นได้ชัดเจนในกรณีที่มีการเปิดใช้สระในเวลากลางคืน	- โครงการจัดให้มีแสงสว่างเพียงพอทั่วบริเวณสระว่ายน้ำ เพื่อให้มองเห็นได้ชัดเจนในกรณีที่มีการเปิดใช้สระในเวลากลางคืน (รูปที่ 2.24)	- ไม่พบปัญหา

รูปที่ 2.24 หลอดไฟรอบบริเวณสระว่ายน้ำ

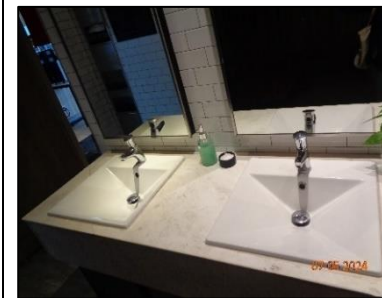
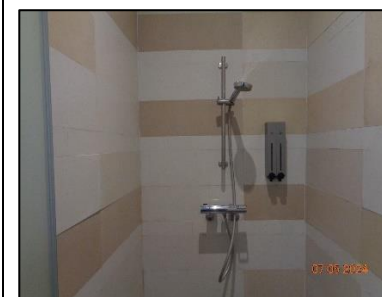
ผลกระทบสิ่งแวดล้อม	มาตรการป้องกัน และแก้ไขผลกระทบสิ่งแวดล้อม	รายละเอียดการปฏิบัติจริง	ปัญหาและ แนวทางแก้ไข	อ้างอิง
1. ทรัพยากรสิ่งแวดล้อม ทางกายภาพ (ต่อ) 1.5 ทรัพยากรน้ำ 2) การจัดการสระว่ายน้ำ	- จัดให้มีอ่างล้างมือ บริเวณ ล้างตัวก่อนลง สระว่ายน้ำ และที่ล้างเท้า	- โครงการจัดให้มีอ่างล้างมือ บริเวณ ล้างตัวก่อนลงสระและที่ล้างเท้า (รูปที่ 2.27)	- ไม่พบปัญหา

<p>รูปที่ 2.27 อ่างล้างมือ ล้างตัวก่อนลง สระว่ายน้ำ และที่ล้างเท้า</p>

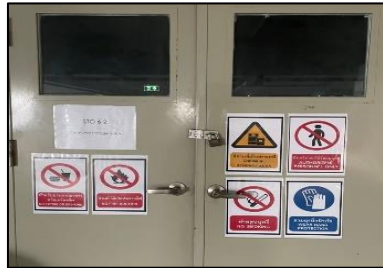
ผลกระทบสิ่งแวดล้อม	มาตรการป้องกัน และแก้ไขผลกระทบสิ่งแวดล้อม	รายละเอียดการปฏิบัติจริง	ปัญหาและ แนวทางแก้ไข	อ้างอิง
1. ทรัพยากรสิ่งแวดล้อม ทางกายภาพ (ต่อ) 1.5 ทรัพยากรน้ำ 2) การจัดการสระว่ายน้ำ	ความปลอดภัยในการใช้สระว่ายน้ำ - สถานที่เก็บสารเคมี ต้องมีป้ายระบุว่า สถานที่เก็บสารเคมีอันตราย และห้ามเข้า มีการระบายอากาศและป้องกันน้ำซึมเข้าภาชนะบรรจุสารเคมี	- โครงการจัดให้มีสถานที่เก็บสารเคมี และป้ายระบุว่า สถานที่เก็บสารเคมีอันตราย และห้ามเข้า ซึ่งมีการระบายอากาศและป้องกันน้ำซึมเข้าภาชนะบรรจุสารเคมี (รูปที่ 2.30)	- ไม่พบปัญหา

รูปที่ 2.30 ป้ายสถานที่เก็บสารเคมีอันตราย และห้ามเข้า

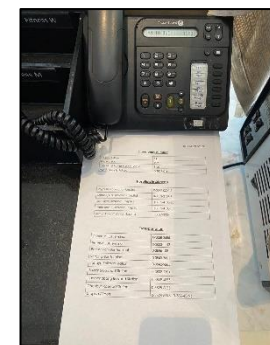
รูปที่ 2.32 ป้ายแสดงวิธีการปฐมพยาบาล หรือช่วยชีวิตคนจมน้ำ
	- มีโทรศัพท์ พร้อมติดหมายเลขโทรศัพท์ที่สำคัญๆ เช่น โรงพยาบาล สถานีตำรวจ ในตำแหน่งที่ มองเห็นได้ชัดเจนบริเวณสระว่ายน้ำ	- โครงการจัดให้มีโทรศัพท์ประจำ สระว่ายน้ำ พร้อมติดหมายเลข โทรศัพท์ที่สำคัญๆเช่น โรงพยาบาล สถานีตำรวจ ในตำแหน่งที่มองเห็น ได้ชัดเจน เรียบร้อยแล้ว (รูปที่ 2.33)	- ไม่พบปัญหา

รูปที่ 2.33 โทรศัพท์ประจำสระว่ายน้ำ

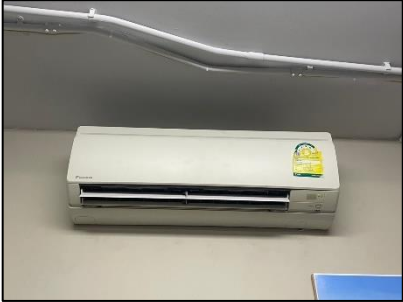
ผลกระทบสิ่งแวดล้อม	มาตรการป้องกัน และแก้ไขผลกระทบสิ่งแวดล้อม	รายละเอียดการปฏิบัติจริง	ปัญหาและ แนวทางแก้ไข	อ้างอิง
2. คุณค่าการใช้ประโยชน์ ของมนุษย์ (ต่อ) 2.2 การใช้ไฟฟ้า	<p>มาตรการที่เจ้าของโครงการต้องปฏิบัติ</p> <ul style="list-style-type: none"> <li>- เลือกใช้ผลิตภัณฑ์ชนิดประหยัดพลังงาน (หลอดคอมแพคฟลูออเรสเซนต์ หรือหลอดตะเกียบ หลอดคอมพอมประหยัด) ที่มีอายุการใช้งานยาวนานบริเวณพื้นที่พักอาศัย และหลอดไฟที่มีกำลังการส่องสว่างสูง แต่ใช้วัตต์ต่ำ สำหรับพื้นที่ส่วนกลาง หรือพื้นที่ที่จำเป็นต้องเปิดไฟทิ้งไว้ตลอดทั้งวัน และเลือกใช้บัลลาสต์ประหยัดไฟ หรือบัลลาสต์อิเล็กทรอนิกส์ เพื่อช่วยเพิ่มประสิทธิภาพในการประหยัดไฟได้มากขึ้น</li> </ul>	<ul style="list-style-type: none"> <li>- โครงการเลือกใช้ผลิตภัณฑ์ชนิดประหยัดพลังงาน ที่มีอายุการใช้งานยาวนานบริเวณพื้นที่พักอาศัยและหลอดไฟที่มีกำลังการส่องสว่างสูง แต่ใช้วัตต์ต่ำ สำหรับพื้นที่ส่วนกลาง หรือพื้นที่ที่จำเป็นต้องเปิดไฟทิ้งไว้ตลอดทั้งวัน และเลือกใช้บัลลาสต์ประหยัดไฟ หรือบัลลาสต์อิเล็กทรอนิกส์ เพื่อช่วยเพิ่มประสิทธิภาพในการประหยัดไฟได้มากขึ้น (รูปที่ 2.37)</li> </ul>	<ul style="list-style-type: none"> <li>- ไม่พบปัญหา</li> </ul>

<p>รูปที่ 2.37 ผลิตภัณฑ์ชนิดประหยัดพลังงาน</p>

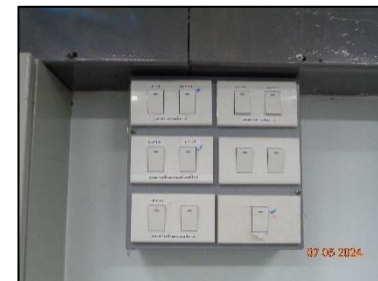
ผลกระทบสิ่งแวดล้อม	มาตรการป้องกัน และแก้ไขผลกระทบสิ่งแวดล้อม	รายละเอียดการปฏิบัติจริง	ปัญหาและ แนวทางแก้ไข	อ้างอิง
2. คุณค่าการใช้ประโยชน์ ของมนุษย์ (ต่อ) 2.2 การใช้ไฟฟ้า	- จัดให้มีสวิตช์ไฟแยกออกจากกัน เพื่อให้สามารถเปิดปิดได้เฉพาะจุด เพื่อเป็นการประหยัดพลังงาน	- โครงการจัดให้มีสวิตช์ไฟแยกออกจากกัน เพื่อให้สามารถเปิด-ปิดได้เฉพาะจุด เพื่อเป็นการประหยัดพลังงาน (รูปที่ 2.38)	- ไม่พบปัญหา

รูปที่ 2.38 สวิตช์ไฟแยกออกจากกัน
	- เลือกใช้โคมไฟที่มีแผ่นสะท้อนแสง เพื่อช่วยให้แสงสว่างจากหลอดไฟกระจายได้อย่างเต็มประสิทธิภาพ	- โครงการเลือกใช้โคมไฟที่มีแผ่นสะท้อนแสง เพื่อช่วยให้แสงสว่างจากหลอดไฟกระจายได้อย่างเต็มประสิทธิภาพ (รูปที่ 2.39)	- ไม่พบปัญหา

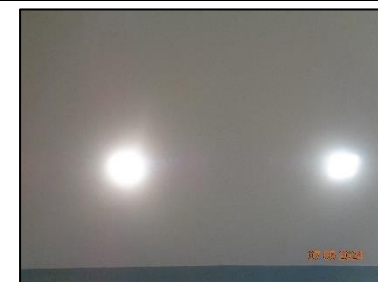
รูปที่ 2.39 โคมไฟที่มีแผ่นสะท้อนแสง

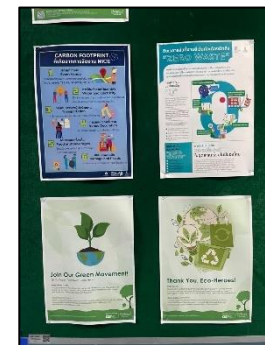
รูปที่ 2.51 ประชาสัมพันธ์หลัก 4Rs

9. ส่งเสริมและเผยแพร่/ประชาสัมพันธ์ผ่าน ทางแผ่นพับใบปลิว ให้ผู้พักแรมในโครงการ รู้จักและเข้าใจหลักการง่ายๆ ในการลด ปริมาณขยะ เช่น หลัก 4Rs นั่นคือ Repair (ซ่อมแซม) Reduce (ลด) Reuse (ใช้ซ้ำ) และ Recycle (แปรรูปนำกลับมาใช้ใหม่)	- โครงการส่งเสริม และเผยแพร่/ ประชาสัมพันธ์ผ่านทางแผ่นพับใบปลิว ให้ผู้พักแรมในโครงการรู้จักและเข้าใจ หลักการง่ายๆ ในการลดปริมาณขยะ เช่น หลัก 4Rs นั่นคือ Repair (ซ่อมแซม) Reduce (ลด) Reuse (ใช้ซ้ำ) และ Recycle (แปรรูปนำกลับมาใช้ใหม่) (รูปที่ 2.51)	- ไม่พบปัญหา

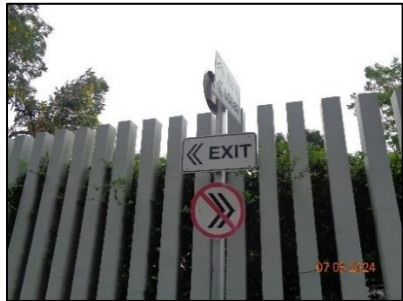
รูปที่ 2.55 ป้ายสัญญาณจราจร

ผลกระทบสิ่งแวดล้อม	มาตรการป้องกัน และแก้ไขผลกระทบสิ่งแวดล้อม	รายละเอียดการปฏิบัติจริง	ปัญหาและ แนวทางแก้ไข	อ้างอิง
2. คุณค่าการใช้ประโยชน์ของ มนุษย์ (ต่อ) 2.6 การคมนาคมและการ ขนส่ง	4. จัดระบบการจราจรให้มีความปลอดภัย โดย การติดตั้งป้ายสัญญาณจราจร และจัด เจ้าหน้าที่ดูแลให้ความสะดวกภายในพื้นที่ โครงการ โดยเฉพาะอย่างยิ่งบริเวณ ทางเข้า-ออกโครงการและซอยเทศบาล 2	- โครงการจัดระบบการจราจรให้มี ความปลอดภัย โดยการติดตั้งป้าย สัญญาณจราจร และจัดเจ้าหน้าที่ดูแล ให้ความสะดวกภายในพื้นที่โครงการ โดยเฉพาะอย่างยิ่งบริเวณทางเข้า-ออก โครงการและซอยเทศบาล 2 (รูปที่ 2.55)	- ไม่พบปัญหา

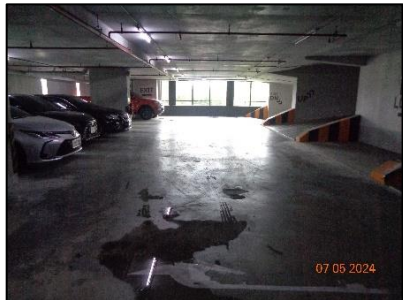
รูปที่ 2.57 ลานจอดรถ

5. จัดให้มีที่จอดรถยนต์ จำนวน 1,199 คัน และที่จอดรถจักรยานยนต์จำนวน 85 คัน และห้ามประกอบกิจการใดๆในบริเวณที่จัด ไว้สำหรับเป็นที่จอดรถยนต์อื่นจะทำให้พื้นที่ จอดรถยนต์ลดลงจากที่เสนอไว้ในรายงานฯ	- โครงการจัดให้มีที่จอดรถยนต์อาคาร A จำนวน 19 คัน และที่จอดรถจักรยานยนต์ จำนวน 85 คัน อาคาร B มีที่จอดรถยนต์ จำนวน 231 คัน อาคาร D มีที่จอด รถยนต์จำนวน 24 คัน และที่จอด รถจักรยานยนต์จำนวน 38 คัน (รูปที่ 2.57)	- ไม่พบปัญหา

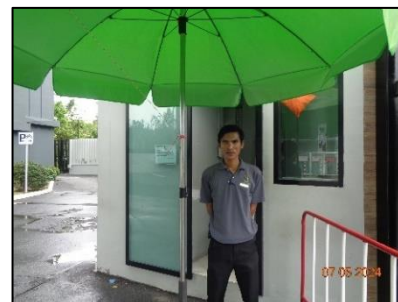
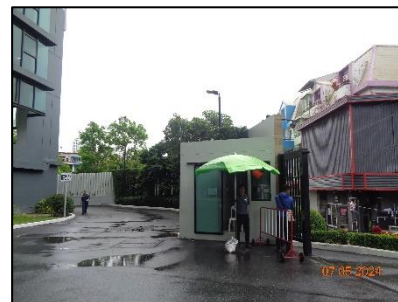
รูปที่ 2.54 เจ้าหน้าที่รักษาความปลอดภัย บริเวณทางเข้า-ออกโครงการ

ผลกระทบสิ่งแวดล้อม	มาตรการป้องกัน และแก้ไขผลกระทบสิ่งแวดล้อม	รายละเอียดการปฏิบัติจริง	ปัญหาและ แนวทางแก้ไข	อ้างอิง
3. คุณภาพชีวิต 3.1 สภาพเศรษฐกิจและสังคม	1. จัดให้มีเจ้าหน้าที่รักษาความปลอดภัย ออกตรวจดูแลความเรียบร้อยตลอด 24 ชั่วโมง	- โครงการจัดให้มีเจ้าหน้าที่รักษา ความปลอดภัย ออกตรวจดูแล ความเรียบร้อยตลอด 24 ชั่วโมง (รูปที่ 2.54)	- ไม่พบปัญหา

2. จัดสร้างป้อมรปภ. และให้มีรปภ.ประจำป้อม ดูแลความเรียบร้อยในโครงการตลอดเวลา	- โครงการมีการจัดสร้างป้อมรปภ. และให้มีรปภ.ประจำป้อมดูแลความ เรียบร้อยในโครงการตลอดเวลา (รูปที่ 2.54)	- ไม่พบปัญหา

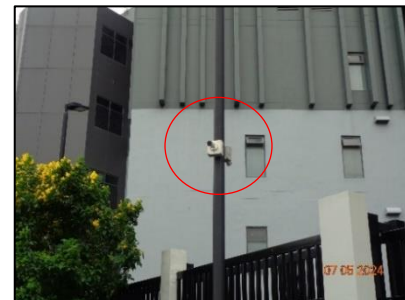
ผลกระทบสิ่งแวดล้อม	มาตรการป้องกัน และแก้ไขผลกระทบสิ่งแวดล้อม	รายละเอียดการปฏิบัติจริง	ปัญหาและ แนวทางแก้ไข	อ้างอิง
3. คุณภาพชีวิต (ต่อ) 3.1 สภาพเศรษฐกิจและสังคม	3. จัดให้มีกล้องวงจรปิด (CCTV) บริเวณทางเข้า-ออกโครงการและบริเวณจุดอันตรายในทุกๆ ชั้นของอาคารภายในโครงการ	- โครงการจัดให้มีกล้องวงจรปิด (CCTV) บริเวณทางเข้า-ออกโครงการและบริเวณจุดอันตรายในทุกๆ ชั้นของอาคารภายในโครงการ (รูปที่ 2.62)	- ไม่พบปัญหา

รูปที่ 2.62 กล้องวงจรปิด (CCTV) บริเวณทางเข้า-ออกโครงการและบริเวณจุดอันตราย
	4. จัดให้มีการบันทึกประวัติการเข้าพักของแต่ละห้อง โดยให้มีชื่อและระยะเวลาในการเข้าพัก	- ช่วงการเช็คอินทางพนักงานต้อนรับ จะมีการบันทึกประวัติการเข้าพักของแต่ละห้อง โดยมีชื่อ เบอร์โทรศัพท์ เบี้ย นรณ และระยะเวลาในการเข้าพัก (ภาคผนวกที่ 14)	- ไม่พบปัญหา	-

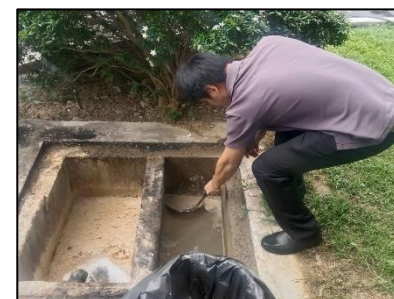
6. จัดให้มีแม่บ้านตักกากตะกอนที่สวนผักไผ่ ทุกวัน เก็บใส่ถุงดำมัดปากถุงให้เรียบร้อย แล้วไป เก็บในห้องพัสดุเปียกเพื่อรอการนำไปใช้ ประโยชน์หรือกำจัดต่อไป	- โครงการจัดให้มีแม่บ้านตักกาก ตะกอนที่สวนผักไผ่ทุกวัน เก็บใส่ ถุงดำมัดปากถุงให้เรียบร้อย แล้วไป เก็บในห้องพัสดุเปียกเพื่อรอการ นำไปใช้ประโยชน์หรือกำจัดต่อไป (รูปที่ 2.14)	- ไม่พบปัญหา

รูปที่ 2.14 เจ้าหน้าที่ตักกากตะกอน

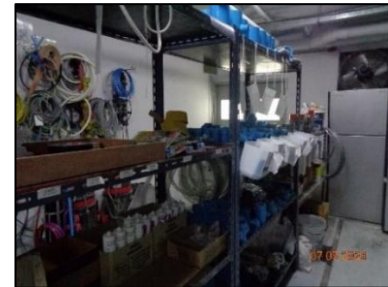
ผลกระทบสิ่งแวดล้อม	มาตรการป้องกัน และแก้ไขผลกระทบสิ่งแวดล้อม	รายละเอียดการปฏิบัติจริง	ปัญหาและ แนวทางแก้ไข	อ้างอิง
3. คุณภาพชีวิต (ต่อ) 3.2 การสาธารณสุข และอาชีวอนามัย	11. จัดให้มีอุปกรณ์สำรอง (Spare part) ของระบบบำบัดน้ำเสียทุกประเภทอย่างละ 1 ชุดไว้ในโครงการ เพื่อใช้เปลี่ยนอุปกรณ์ที่เสียหายได้ทันที โดยไม่ต้องพักการเดินระบบนานจนทำให้เกิดปัญหาน้ำเสียที่ไม่ได้บำบัดระบายลงสู่ท่อระบายน้ำสาธารณะ	- โครงการจัดให้มีอุปกรณ์สำรอง (Spare part) ของระบบบำบัดน้ำเสียทุกประเภทอย่างละ 1 ชุดไว้ในโครงการ เพื่อใช้เปลี่ยนอุปกรณ์ที่เสียหายได้ทันที โดยไม่ต้องพักการเดินระบบนานจนทำให้เกิดปัญหาน้ำเสียที่ไม่ได้บำบัดระบายลงสู่ท่อระบายน้ำสาธารณะ (รูปที่ 2.16)	- ไม่พบปัญหา

รูปที่ 2.16 อุปกรณ์สำรอง (Spare part) ของระบบบำบัดน้ำเสีย

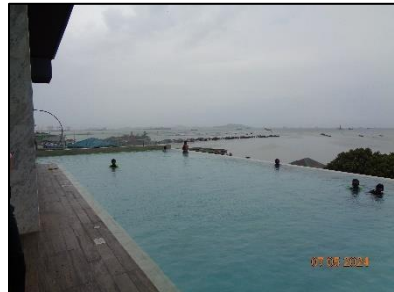
ผลกระทบสิ่งแวดล้อม	มาตรการป้องกัน และแก้ไขผลกระทบสิ่งแวดล้อม	รายละเอียดการปฏิบัติจริง	ปัญหาและ แนวทางแก้ไข	อ้างอิง
3. คุณภาพชีวิต (ต่อ) 3.2 การสาธารณสุข และอาชีวอนามัย	- พื้นทำด้วยวัสดุแข็งแรง เรียบ ไม่ดูดซึมน้ำ ทำความสะอาดง่าย ไม่ลื่น อยู่ในสภาพดี	- โครงการพื้นทำด้วยวัสดุแข็งแรง เรียบ ไม่ดูดซึมน้ำ ทำความ สะอาดง่าย ไม่ลื่น อยู่ในสภาพดี (รูปที่ 2.25)	- ไม่พบปัญหา

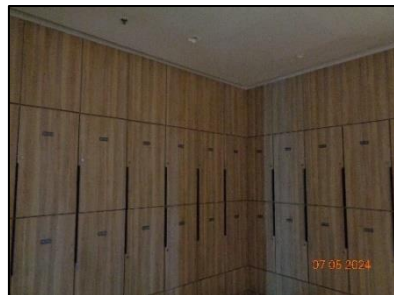
รูปที่ 2.26 ห้องเปลี่ยนเสื้อผ้า/ตู้เก็บ สิ่งของ /ที่วางหรือเก็บรองเท้า

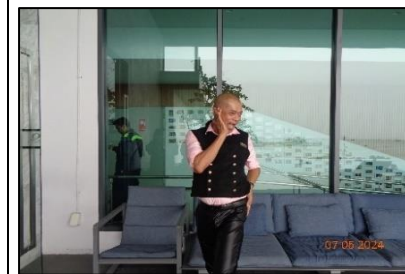
ผลกระทบสิ่งแวดล้อม	มาตรการป้องกัน และแก้ไขผลกระทบสิ่งแวดล้อม	รายละเอียดการปฏิบัติจริง	ปัญหาและ แนวทางแก้ไข	อ้างอิง
3. คุณภาพชีวิต (ต่อ) 3.2 การสาธารณสุข และอาชีวอนามัย	ความปลอดภัยในการใช้สระว่ายน้ำ - มีเจ้าหน้าที่ความปลอดภัยประจำสระว่ายน้ำ (Life guard) อย่างน้อย 1 คน ต่อผู้ใช้บริการไม่เกิน 100 คน กรณีเกิน 100 คน ให้คิดเป็น 100 คน ต้องเป็นผู้ที่มีความชำนาญในการว่ายน้ำ ผ่านการอบรมการช่วยชีวิตคนจมน้ำปฐมพยาบาลได้อยู่ประจำสระตลอดเวลาที่เปิดบริการ	- โครงการมีเจ้าหน้าที่ความปลอดภัยประจำสระว่ายน้ำ (Life guard) ซึ่งเป็นผู้ที่มีความชำนาญในการว่ายน้ำ ผ่านการอบรมการช่วยชีวิตคนจมน้ำปฐมพยาบาลได้อยู่ประจำสระตลอดเวลาที่เปิดบริการ (รูปที่ 2.28)	- ไม่พบปัญหา

รูปที่ 2.28 Life guard

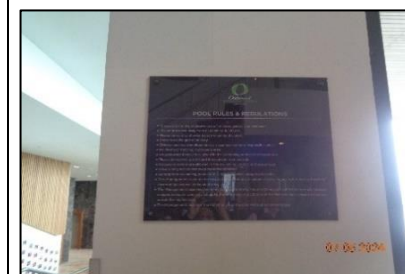
- จัดให้มีป้ายแสดงข้อปฏิบัติสำหรับผู้ใช้บริการ ติดไว้ บริเวณสระว่ายน้ำให้มองเห็นชัดเจน	- โครงการจัดให้มีป้ายแสดงข้อปฏิบัติสำหรับผู้ใช้บริการ ติดไว้ บริเวณสระว่ายน้ำให้มองเห็นชัดเจน (รูปที่ 2.29)	- ไม่พบปัญหา

รูปที่ 2.29 ข้อปฏิบัติสำหรับผู้ใช้บริการ

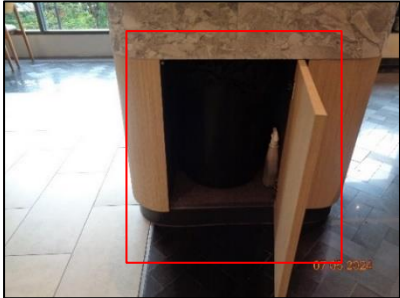
ผลกระทบสิ่งแวดล้อม	มาตรการป้องกัน และแก้ไขผลกระทบสิ่งแวดล้อม	รายละเอียดการปฏิบัติจริง	ปัญหาและ แนวทางแก้ไข	อ้างอิง
3. คุณภาพชีวิต (ต่อ) 3.2 การสาธารณสุข และอาชีวอนามัย	- ห้องอาหารและห้องประชุม จัดถังขยะแห้ง และถังขยะเปียก อย่างละ 1 ถัง ขนาด ความจุ 50 ลิตร ซึ่งภายในแต่ละถังรองรับ ด้วยถุงดำ	- โครงการจัดให้ห้องอาหารและห้องประชุม มีถังขยะแห้ง และถังขยะเปียก อย่างละ 1 ถัง ขนาดความจุ 50 ลิตร ซึ่งภายในแต่ละถังรองรับ ด้วยถุงดำ (รูปที่ 2.45)	- ไม่พบปัญหา

รูปที่ 2.45 ถังขยะบริเวณห้องอาหารและห้องประชุม
	- สำนักงาน และส่วนต้อนรับ จัดถังขยะแห้ง และถังขยะเปียก อย่างละ 1 ถัง ขนาด ความจุ 50 ลิตร ซึ่งภายในแต่ละถังรองรับ ด้วยถุงดำ	- โครงการจัดให้สำนักงาน และส่วนต้อนรับ มีถังขยะแห้ง และถังขยะเปียก อย่างละ 1 ถัง ขนาดความจุ 50 ลิตร ซึ่งภายในแต่ละถังรองรับ ด้วยถุงดำ (รูปที่ 2.46)	- ไม่พบปัญหา

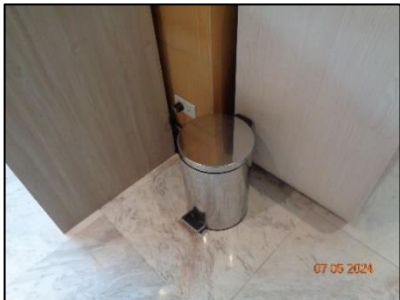
รูปที่ 2.46 ถังขยะบริเวณสำนักงานและส่วนต้อนรับ

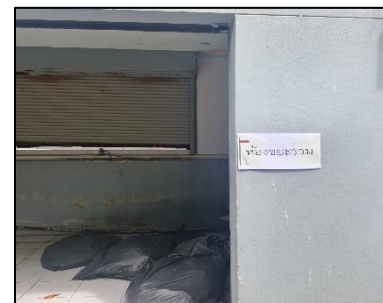
ผลกระทบสิ่งแวดล้อม	มาตรการป้องกัน และแก้ไขผลกระทบสิ่งแวดล้อม	รายละเอียดการปฏิบัติจริง	ปัญหาและ แนวทางแก้ไข	อ้างอิง
3. คุณภาพชีวิต (ต่อ) 3.2 การสาธารณสุข และอาชีวอนามัย	5. จัดทำป้ายติดไว้บริเวณหน้าห้องพักขยะ ทุกชั้นด้วยข้อความ “เปิดแล้ว กรุณา ปิดประตูให้มิดชิด”	- โครงการจัดให้มีป้ายติดไว้บริเวณหน้า ห้องพักขยะด้วยข้อความ “เปิดแล้ว กรุณา ปิดประตูให้มิดชิด” (รูปที่ 2.49)	- ไม่พบปัญหา

รูปที่ 2.49 ป้ายติดบริเวณ หน้าห้องพักขยะ
	6. ตรวจสอบไม่ให้มีขยะตกค้างในโครงการ หากมีขยะตกค้างต้องแจ้งให้กอง สาธารณสุขและสิ่งแวดล้อม เทศบาลเมือง ศรีราชาเข้ามาเก็บขนเพื่อนำไปกำจัดต่อไป	- ในช่วงเดือน ม.ค.-มิ.ย. 67 ไม่พบปัญหา ขยะตกค้างในโครงการ ทั้งนี้ หากมีขยะ ตกค้างจะแจ้งให้กองสาธารณสุขและ สิ่งแวดล้อม เทศบาลเมืองศรีราชาเข้ามา เก็บขนเพื่อนำไปกำจัดต่อไป	- ไม่พบปัญหา	-

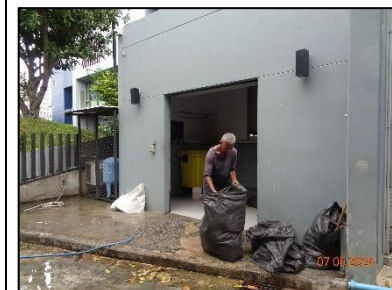
ผลกระทบสิ่งแวดล้อม	มาตรการป้องกัน และแก้ไขผลกระทบสิ่งแวดล้อม	รายละเอียดการปฏิบัติจริง	ปัญหาและ แนวทางแก้ไข	อ้างอิง
3. คุณภาพชีวิต (ต่อ) 3.2 การสาธารณสุข และอาชีวอนามัย	7. ให้แม่บ้านเก็บขนและคัดแยกขยะจากถังขยะในแต่ละชั้นทุกวัน และทำความสะอาดที่พักขยะรวมทุกครั้งที่เก็บขน พร้อมสำรวจและเก็บขยะที่ตกหล่นนอกถังทุกครั้งที่เก็บขน	- โครงการจัดให้มีแม่บ้านเก็บขนและคัดแยกขยะจากถังขยะในแต่ละชั้นทุกวัน และทำความสะอาดที่พักขยะรวมทุกครั้งที่เก็บขน พร้อมสำรวจและเก็บขยะที่ตกหล่นนอกถังทุกครั้งที่เก็บขน (รูปที่ 2.50)	- ไม่พบปัญหา

รูปที่ 2.50 เจ้าหน้าที่เก็บขนและคัดแยกขยะจากถังขยะ

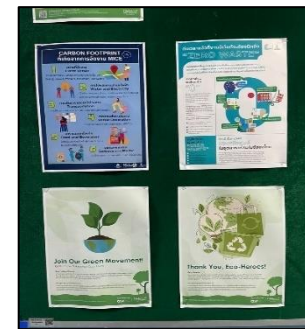
ผลกระทบสิ่งแวดล้อม	มาตรการป้องกัน และแก้ไขผลกระทบสิ่งแวดล้อม	รายละเอียดการปฏิบัติจริง	ปัญหาและ แนวทางแก้ไข	อ้างอิง
3. คุณภาพชีวิต (ต่อ) 3.2 การสาธารณสุข และอาชีวอนามัย	9. ส่งเสริมและเผยแพร่/ประชาสัมพันธ์ผ่าน ทางแผ่นพับใบปลิว ให้ผู้พักแรมในโครงการ รู้จักและเข้าใจหลักการง่ายๆ ในการลด ปริมาณขยะ เช่น หลัก 4Rs นั่นคือ Repair (ซ่อมแซม) Reduce (ลด) Reuse (ใช้ซ้ำ) และ Recycle (แปรรูปนำกลับมาใช้ใหม่)	- โครงการส่งเสริม และเผยแพร่/ ประชาสัมพันธ์ผ่านทางแผ่นพับใบปลิว ให้ ผู้พักแรมในโครงการรู้จักและเข้าใจ หลักการง่ายๆ ในการลดปริมาณขยะ เช่น หลัก 4Rs นั่นคือ Repair (ซ่อมแซม) Reduce (ลด) Reuse (ใช้ซ้ำ) และ Recycle (แปรรูปนำกลับมาใช้ใหม่) (รูปที่ 2.51)	- ไม่พบปัญหา

รูปที่ 2.51 ประชาสัมพันธ์หลัก 4Rs

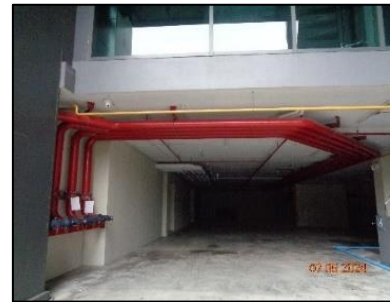
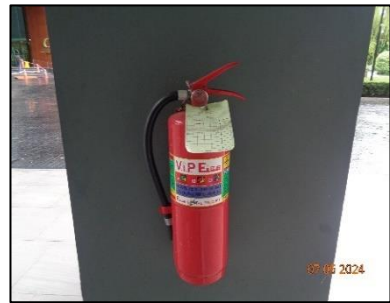
ผลกระทบสิ่งแวดล้อม	มาตรการป้องกัน และแก้ไขผลกระทบสิ่งแวดล้อม	รายละเอียดการปฏิบัติจริง	ปัญหาและ แนวทางแก้ไข	อ้างอิง
3. คุณภาพชีวิต (ต่อ) 3.2 การสาธารณสุข และอาชีวอนามัย	2. จัดให้มีการสำรองน้ำดับเพลิงในถังเก็บน้ำ ดับเพลิงและถังเก็บน้ำใต้ดิน สำรองได้ นานกว่า 30 นาที สูบส่งด้วย Fire Pump และรักษาแรงดันในเส้นท่อด้วย Jockey Pump ดังนี้ <u>อาคาร A</u> - ชุดที่ 1 รองรับ ชั้นที่ 20-44 มีท่อเย็น ขนาด 6 นิ้ว ให้น้ำจากถังสำรองน้ำ ดับเพลิงบริเวณชั้น 5 ครั้ง ขนาด ความจุ 171 ลบ.ม. สูบส่งด้วย diesel fire pump ชนิด horizontal อัตราสูบ 750 GPM สูบ ส่ง ได้ 180 เมตร รักษาความดันในเส้นท่อด้วย jockey pump อัตราสูบ 20 GPM สูบส่งได้ 190 เมตร	- โครงการจัดให้มีการสำรองน้ำดับเพลิงใน ถังเก็บน้ำดับเพลิงและถังเก็บน้ำใต้ดิน สำรองได้นานกว่า 30 นาที สูบส่งด้วย Fire Pump และรักษาแรงดันในเส้นท่อ ด้วย Jockey Pump นอกจากนี้ กรณีเกิด เพลิงไหม้ สามารถนำน้ำสำรองจากถังเก็บ น้ำควดฟ้า และสละวายน้ำแต่ละอาคาร พร้อมแจ้งให้ผู้เกี่ยวข้องได้รับรู้ในช่วง ฝึกซ้อมอัคคีภัย (รูปที่ 2.64 )	- ไม่พบปัญหา

รูปที่ 2.64 ระบบป้องกันอัคคีภัย (ต่อ)

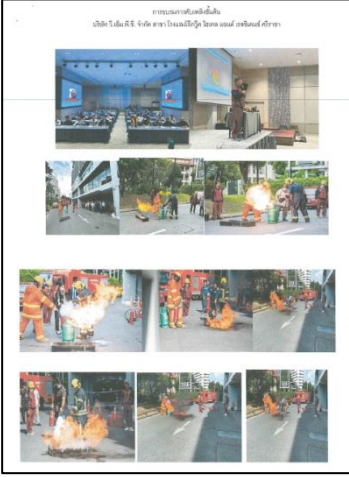
ผลกระทบสิ่งแวดล้อม	มาตรการป้องกัน และแก้ไขผลกระทบสิ่งแวดล้อม	รายละเอียดการปฏิบัติจริง	ปัญหาและ แนวทางแก้ไข	อ้างอิง
3. คุณภาพชีวิต (ต่อ) 3.2 การสาธารณสุข และอาชีวอนามัย	9. จัดให้มีการซ้อมการอพยพหนีไฟและ การดับเพลิงของอาคารโครงการ โดยประสานงานกับงานป้องกันและ บรรเทาสาธารณภัย เทศบาลเมืองศรีราชา เป็นประจำทุกปี	- โครงการจัดให้มีการซ้อมการอพยพหนีไฟ และการดับเพลิงของอาคารโครงการ โดยประสานงานกับงานป้องกันและ บรรเทาสาธารณภัย เทศบาลเมืองศรีราชา เป็นประจำทุกปี โดยในปี 2566 ได้ ดำเนินการ เรียบร้อยแล้วเมื่อ วันที่ 14 พ.ย.66 (รูปที่ 2.68) (ภาคผนวกที่ 15) สำหรับในปี 2567 จะดำเนินการ ในช่วงปลายปี รายละเอียดจะรายงานให้ ทราบต่อไป	- ไม่พบปัญหา

รูปที่ 2.68 การซ้อมการอพยพหนีไฟและ การดับเพลิงของอาคารโครงการ

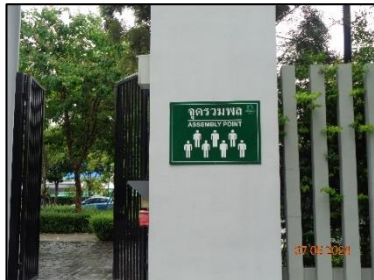
<p>รูปที่ 2.69 จุดรวมพล</p>

ผลกระทบสิ่งแวดล้อม	มาตรการป้องกัน และแก้ไขผลกระทบสิ่งแวดล้อม	รายละเอียดการปฏิบัติจริง	ปัญหาและ แนวทางแก้ไข	อ้างอิง
3. คุณภาพชีวิต (ต่อ) 3.2 การสาธารณสุข และอาชีวอนามัย	12. จัดให้มีป้ายระบุว่าพื้นที่บริเวณนี้เป็นจุด รวมพลที่สามารถมองเห็นได้ชัดเจน	- โครงการจัดให้มีป้ายระบุว่าพื้นที่บริเวณนี้ เป็นจุดรวมพลที่สามารถมองเห็นได้ชัดเจน (รูปที่ 2.69)	- ไม่พบปัญหา

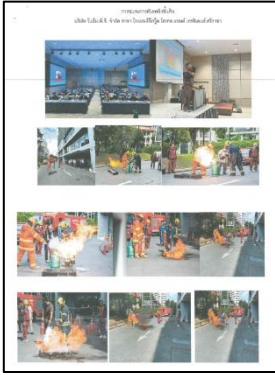
รูปที่ 2.68 การซ้อมการอพยพหนีไฟ และการดับเพลิงของอาคารโครงการ

ผลกระทบสิ่งแวดล้อม	มาตรการป้องกัน และแก้ไขผลกระทบสิ่งแวดล้อม	รายละเอียดการปฏิบัติจริง	ปัญหาและ แนวทางแก้ไข	อ้างอิง
3. คุณภาพชีวิต (ต่อ) 3.4 การป้องกันอัคคีภัย	7. จัดให้มีการอบรมวิธีการใช้อุปกรณ์และระบบ ป้องกันอัคคีภัยและฝึกอบรมเรื่องการซ้อมอพยพ ย้ายคนเมื่อเกิดเพลิงไหม้แก่เจ้าหน้าที่ของ โครงการ เจ้าหน้าที่รักษาความปลอดภัย เพื่อให้ สามารถใช้งานได้ทันทั่วทั้งและไม่ตกใจกลัว	- โครงการจัดให้มีการอบรมวิธีการใช้อุปกรณ์ และระบบป้องกันอัคคีภัยและฝึกอบรมเรื่อง การซ้อมอพยพย้ายคนเมื่อเกิดเพลิงไหม้แก่ เจ้าหน้าที่ของโครงการ เจ้าหน้าที่รักษา ความปลอดภัย (รูปที่ 2.68) เพื่อให้สามารถ ใช้งานได้ทันทั่วทั้งและไม่ตกใจกลัว (ภาคผนวก 16)	- ไม่พบปัญหา

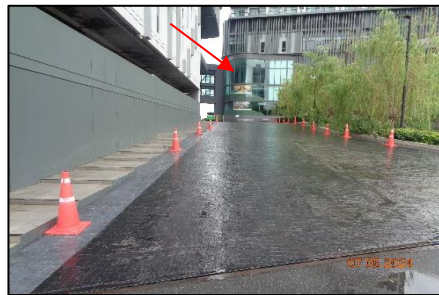
รูปที่ 2.72 กระจกสะท้อนแสงผนัง ภายนอกอาคาร

3. จัดให้มีกระจกที่มีค่าการสะท้อนแสง ตามกฎหมายฉบับที่ 48 (พ.ศ.2540) ออกตามความในพระราชบัญญัติ ควบคุมอาคารพ.ศ. 3522 ข้อ 27 กล่าว ว่า “วัสดุที่เป็นผิวของผนังภายนอก อาคารจะต้องมีปริมาณการสะท้อนแสง ได้ไม่เกินร้อยละ 30	- โครงการจัดให้มีกระจกที่มีค่าการ สะท้อนแสงตามกฎหมายฉบับที่ 48 (พ .ศ .2540) ออ ก ต า ม ค ว า ม ใน พระราชบัญญัติควบคุมอาคารพ.ศ. 3522 ข้อ 27 กล่าวว่า “วัสดุที่เป็นผิวของ ผนังภายนอกอาคารจะต้องมีปริมาณ การสะท้อนแสงได้ไม่เกินร้อยละ 30 (รูปที่ 2.72)	- ไม่พบปัญหา

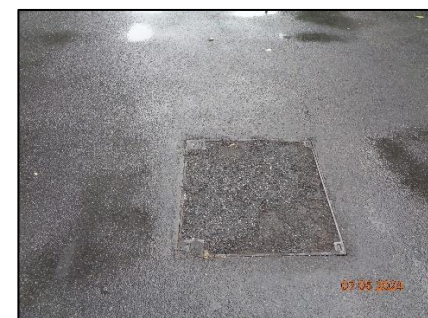
<p>รูปที่ 2.52 บ่อทวงน้ำ</p>

ผลกระทบสิ่งแวดล้อม	มาตรการป้องกัน และแก้ไขผลกระทบสิ่งแวดล้อม	รายละเอียดการปฏิบัติจริง	ปัญหาและ แนวทางแก้ไข	อ้างอิง
3. คุณภาพชีวิต (ต่อ) 3.6 การมีส่วนร่วมของ ประชาชน	<p><u>ด้านการระบายน้ำ</u></p> <p>1. จัดให้มีการทวงน้ำในบ่อทวงน้ำขนาด 384 ลูกบาศก์เมตรและท่อระบายน้ำภายในโครงการรวมความจุทวงน้ำได้ 470,92 ลูกบาศก์เมตร ก่อนระบายลงสู่ท่อระบายน้ำสาธารณะบนซอยเทศบาล 2 ด้วยเครื่องสูบน้ำ จำนวน 2 ชุด อัตราการสูบรวม 0.05 ลบ.ม./วินาที</p>	<p>- โครงการจัดให้มีการทวงน้ำในบ่อทวงน้ำขนาด 384 ลูกบาศก์เมตรและท่อระบายน้ำภายในโครงการรวมความจุทวงน้ำได้ 470,92 ลูกบาศก์เมตร ก่อนระบายลงสู่ท่อระบายน้ำสาธารณะบนซอยเทศบาล 2 ด้วยเครื่องสูบน้ำ จำนวน 2 ชุด อัตราการสูบรวม 0.05 ลบ.ม./วินาที (รูปที่ 2.52)</p>	ไม่พบปัญหา

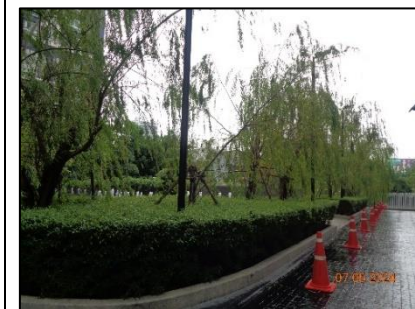
รูปที่ 2.1 พื้นที่สีเขียวภายในโครงการ

ผลกระทบสิ่งแวดล้อม	มาตรการป้องกัน และแก้ไขผลกระทบสิ่งแวดล้อม	รายละเอียดการปฏิบัติจริง	ปัญหาและ แนวทางแก้ไข	อ้างอิง
3. คุณภาพชีวิต (ต่อ) 3.6 การมีส่วนร่วมของ ประชาชน	<u>ด้านสุนทรียภาพ และทัศนียภาพ</u> 1. จัดให้มีพื้นที่สีเขียว ขนาดรวม 3,543.69 ตารางเมตร คิดเป็นสัดส่วน 1 คน ต่อพื้นที่สีเขียว 1.17 ตารางเมตร โดยตำแหน่งที่ปลูกจะอยู่ตามแนวรั้วของโครงการโดยรอบและบริเวณพื้นที่โล่งกลางโครงการ เพื่อช่วยลดการสะท้อนแสงและเพิ่มความนุ่มนวลสบายตา และทำให้อาคารโครงการไม่แข็งกระด้างเกิดภูมิทัศน์ที่ดีทั้งจากการมองภายในโครงการ และจากภายนอกสู่ภายในโครงการ	- โครงการจัดให้มีพื้นที่สีเขียว ขนาดรวม 3,543.69 ตารางเมตร คิดเป็นสัดส่วน 1 คน ต่อพื้นที่สีเขียว 1.17 ตารางเมตร โดยตำแหน่งที่ปลูกจะอยู่ตามแนวรั้วของโครงการโดยรอบและบริเวณพื้นที่โล่งกลางโครงการ เพื่อช่วยลดการสะท้อนแสงและเพิ่มความนุ่มนวลสบายตา และทำให้อาคารโครงการไม่แข็งกระด้างเกิดภูมิทัศน์ที่ดีทั้งจากการมองภายในโครงการ และจากภายนอกสู่ภายในโครงการ (รูปที่ 2.1)	- ไม่พบปัญหา

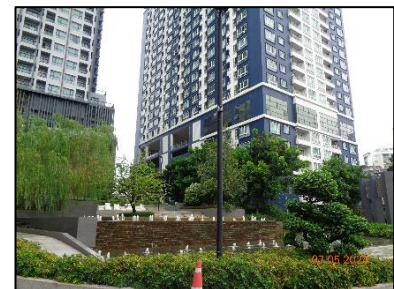
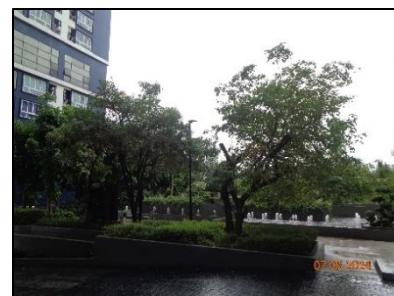
<p>รูปที่ 2.1 พื้นที่สีเขียวภายในโครงการ</p>

ผลกระทบสิ่งแวดล้อม	มาตรการป้องกัน และแก้ไขผลกระทบสิ่งแวดล้อม	รายละเอียดการปฏิบัติจริง	ปัญหาและ แนวทางแก้ไข	อ้างอิง
3. คุณภาพชีวิต (ต่อ) 3.6 การมีส่วนร่วมของ ประชาชน	<p>2. เจ้าของโครงการ ทำหนังสือแจ้งต่ออาคารบ้านพักอาศัยใกล้เคียง หากถูกบดบังทิศทางลมและแสงแดดจากตัวอาคารโครงการให้สามารถแจ้งหรือหารือกับเจ้าของโครงการในการแก้ไขผลกระทบดังกล่าวได้ ทั้งนี้ให้แจ้งเจ้าของโครงการได้ตั้งแต่เริ่มการก่อสร้างอาคารจนแล้วเสร็จจนถึงภายหลังการ เปิดดำเนินการแล้วเป็นเวลา 1 ปี กรณีที่ทั้ง 2 ฝ่ายตกลงกันไม่ได้ต้องจัดตั้งคณะกรรมการไตรภาคีขึ้นมา เพื่อเจรจาข้อยุติที่เป็นธรรมต่อทั้งสองฝ่าย</p> <p><u>ด้านคุณภาพอากาศ</u></p> <p>1. จัดให้มีพื้นที่สีเขียว โดยการปลูกต้นไม้ชนิดต่าง ๆ เพื่อช่วยดูดซับอากาศเสีย และลดอุณหภูมิอันเนื่องจากการคายน้ำของพืชและการระเหยน้ำจากผิวดิน</p>	<p>- ก่อนเปิดดำเนินการทางโครงการได้ทำหนังสือแจ้งต่ออาคาร บ้านพักอาศัยใกล้เคียงแล้ว ทั้งนี้ ปัจจุบันยังไม่พบข้อร้องเรียน เรื่องการบดบังทัศนียภาพหรือแสงแดด หรือทิศทางลมจากตัวอาคารโครงการ</p> <p>- โครงการจัดให้มีพื้นที่สีเขียว โดยการปลูกต้นไม้ชนิดต่าง ๆ เพื่อช่วยดูดซับอากาศเสีย และลดอุณหภูมิอันเนื่องจากการคายน้ำของพืชและการระเหยน้ำจากผิวดิน (รูปที่ 2.1)</p>	<p>- ไม่พบปัญหา</p>

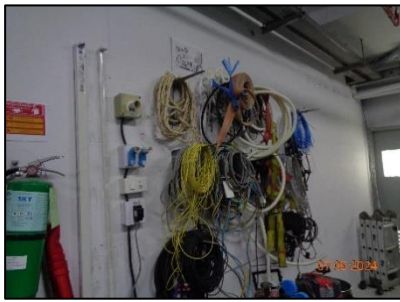
<p>รูปที่ 2.36 อุปกรณ์เดินสายไฟฟ้า</p>

ผลกระทบสิ่งแวดล้อม	มาตรการป้องกัน และแก้ไขผลกระทบสิ่งแวดล้อม	รายละเอียดการปฏิบัติจริง	ปัญหาและ แนวทางแก้ไข	อ้างอิง
3. คุณภาพชีวิต (ต่อ) 3.6 การมีส่วนร่วมของ ประชาชน	<p><u>ด้านการใช้น้ำ และไฟฟ้า</u></p> <p>4. จัดเจ้าหน้าที่โครงการเข้ารับการอบรมความรู้เกี่ยวกับการใช้งานหม้อแปลงไฟฟ้า โดยให้เข้ารับการอบรมกับบริษัทตัวแทนจำหน่ายหม้อแปลงไฟฟ้าของโครงการ เพื่ออยู่ประจำในการดูแลและบำรุงรักษาระบบตลอดระยะเวลาการเปิดดำเนินการ</p> <p>5. ติดตั้งอุปกรณ์เดินสายไฟฟ้า รวมถึงสายสัญญาณทางไฟฟ้าสื่อสารต่าง ๆ ให้เป็นไปด้วยความเรียบร้อย ถูกต้องตามมาตรฐาน</p>	โครงการมีการติดตั้งอุปกรณ์เดินสายไฟฟ้า รวมถึงสายสัญญาณทางไฟฟ้าสื่อสารต่างๆ ให้เป็นไปด้วยความเรียบร้อยถูกต้องตามมาตรฐาน (รูปที่ 2.36) พร้อมทั้งมีการจัดเตรียมอุปกรณ์สำรองพร้อมใช้งาน	- ไม่พบปัญหา

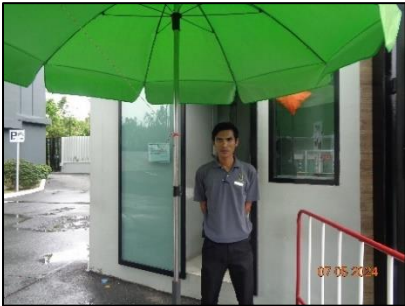
</p> <p>รูปที่ 2.54 เจ้าหน้าที่รักษาความปลอดภัยทางเข้า-ออกที่ลานจอดรถ</p> <p>

ผลกระทบสิ่งแวดล้อม	มาตรการป้องกัน และแก้ไขผลกระทบสิ่งแวดล้อม	รายละเอียดการปฏิบัติจริง	ปัญหาและ แนวทางแก้ไข	อ้างอิง
3. คุณภาพชีวิต (ต่อ) 3.6 การมีส่วนร่วมของ ประชาชน	<p><u>ด้านการคมนาคม</u></p> <p>1. จัดให้มีเจ้าหน้าที่รักษาความปลอดภัยที่ผ่านการฝึกอบรมด้านการจราจรอำนวยความสะดวก และจัดระบบการจราจรบริเวณทางเข้า-ออกที่จอดรถของพื้นที่โครงการตลอดเวลา</p> <p>2. จัดให้มีที่จอดรถยนต์จำนวน 1,199 คัน และที่จอดรถจักรยานยนต์จำนวน 85 คัน และห้ามประกอบกิจการใด ๆ ในบริเวณที่จัดไว้สำหรับเป็นที่จอดรถยนต์อื่นจะทำให้พื้นที่จอดรถยนต์ลดลงจากที่เสนอไว้ในรายงานฯ</p>	<p>- จัดให้มีเจ้าหน้าที่รักษาความปลอดภัยที่ผ่านการฝึกอบรมด้านการจราจรอำนวยความสะดวก และจัดระบบการจราจรบริเวณทางเข้า-ออกที่จอดรถของพื้นที่โครงการตลอดเวลา (รูปที่ 2.54)</p> <p>- โครงการจัดให้มีที่จอดรถยนต์อาคาร A จำนวน 19 คัน และที่จอดรถจักรยานยนต์จำนวน 85 คัน อาคาร B มีที่จอดรถยนต์จำนวน 231 คัน อาคาร D มีที่จอดรถยนต์จำนวน 38 คัน (รูปที่ 2.57)</p>	- ไม่พบปัญหา	<p>
