การปฏิบัติตามมาตรการติดตามตรวจสอบ
ผลกระทบสิ่งแวดล้อม

การติดตามตรวจสอบผลกระทบสิ่งแวดล้อม โครงการทางหลวงหมายเลข 319 ปราจีนบุรี - อ.พนมสารคาม ตอน บ.หนองบัวหมี - อ.พนมสารคาม ตอน 2 (ระยะดำเนินการ) บริษัทที่ปรึกษาได้จัดเตรียมบุคลากร ผู้เชี่ยวชาญ และอุปกรณ์การตรวจวัดห้องปฏิบัติการที่ได้รับอนุญาตที่ได้มาตรฐานในการดำเนินการตรวจวัด ติดตามตรวจสอบผลกระทบสิ่งแวดล้อมตามที่กำหนดในรายงานการประเมินผลกระทบสิ่งแวดล้อม และขอบเขตการศึกษาของโครงการ TOR โดยแผนงานการติดตามตรวจสอบคุณภาพสิ่งแวดล้อม มี 5 แผนงาน สรุปอ้างอิงตารางที่ 5.1-1 ซึ่งมีรายละเอียดดังนี้

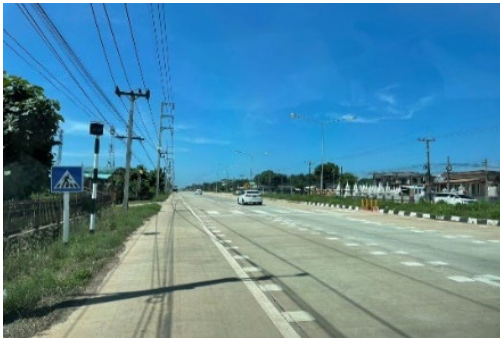
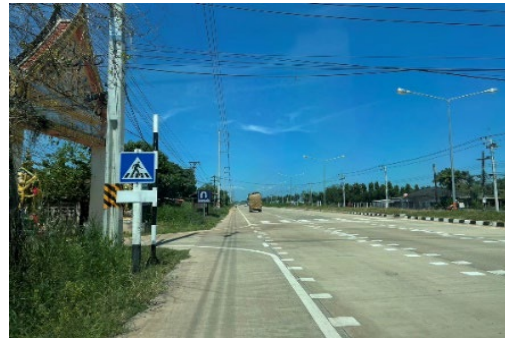
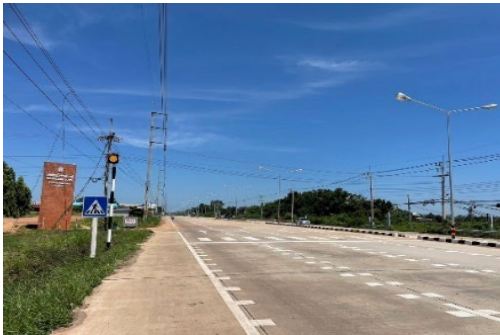
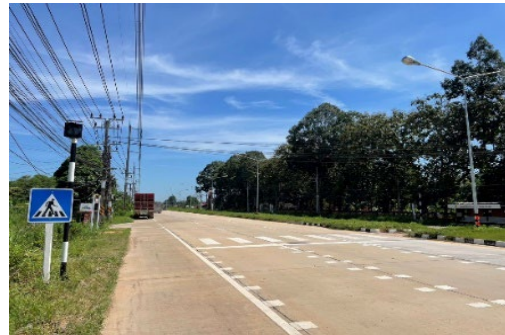
ภาพที่ 5.2.4-1 สภาพตำแหน่งทางม้าลายทั้ง 4 แห่ง ในพื้นที่โครงการ

ผลการรวบรวมข้อมูลการเกิดอุบัติเหตุบริเวณทางม้าลายทั้ง 4 แห่ง (ภาพที่ 5.2.4-1) และสอบถามประชาชนที่อยู่บริเวณใกล้เคียง พบว่า บริเวณดังกล่าวยังไม่เคยเกิดอุบัติเหตุแต่อย่างใด ส่วนสภาพผิวจราจรและสัญญาณไฟเตือน ก็ยังอยู่ในสภาพดี

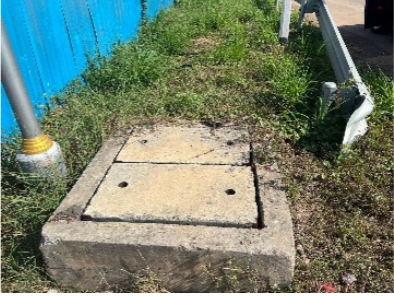
จากการตรวจสอบที่ระบายน้ำ ยังไม่พบปัญหาอุปสรรคต่อการระบายน้ำในบริเวณดังกล่าวแต่อย่างใด (RT)

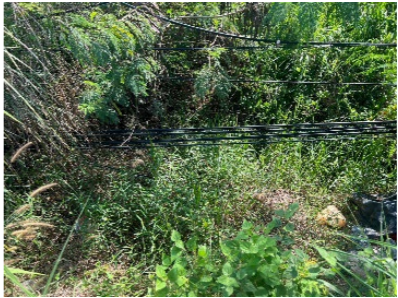
บริเวณท่อระบายน้ำมีวัชพืชขึ้นหนาแน่นซึ่งจากการตรวจสอบยังไม่พบปัญหาอุปสรรคต่อการระบายน้ำแต่อย่างใด (RT)

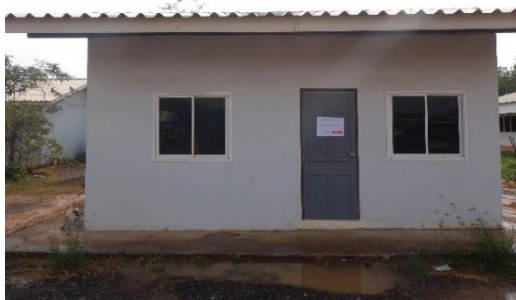
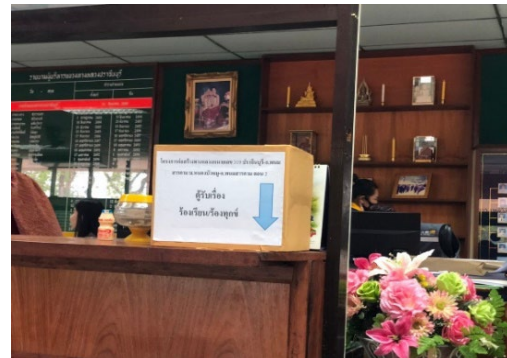
ค) ศูนย์รับเรื่องร้องเรียนสำนักงานก่อสร้างโครงการ และกล่องรับเรื่องร้องเรียนของโครงการ

ภาพที่ 5.2.5-1 การแก้ไขปัญหาน้ำท่วมขังจากกิจกรรมการก่อสร้างในพื้นที่ของโครงการ
