ผลการติดตามตรวจสอบการปฏิบัติตามมาตรการป้องกัน
และแก้ไขผลกระทบสิ่งแวดล้อม
และมาตรการติดตามตรวจสอบคุณภาพของสิ่งแวดล้อม

ผลการติดตามเพื่อตรวจสอบการปฏิบัติตามมาตรการป้องกันและแก้ไขผลกระทบสิ่งแวดล้อมและ
มาตรการติดตามตรวจสอบคุณภาพของสิ่งแวดล้อม โครงการ ไมรา มอนต์ หัวหิน 94 (MIRA MONTE HUA
HIN 94) ของ ธารธารา ดีเวลลอปเม้นท์ จำกัด (ฉบับประจำเดือนกรกฎาคม-ธันวาคม 2566) ทำการ
ตรวจสอบเมื่อเดือนธันวาคม 2566

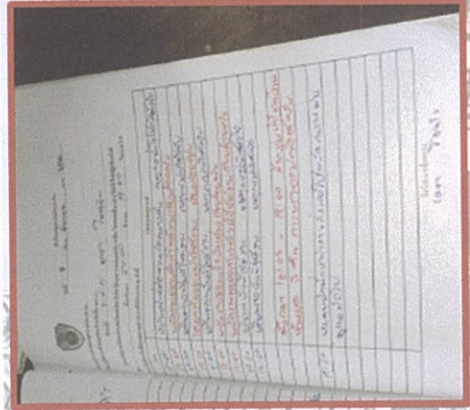
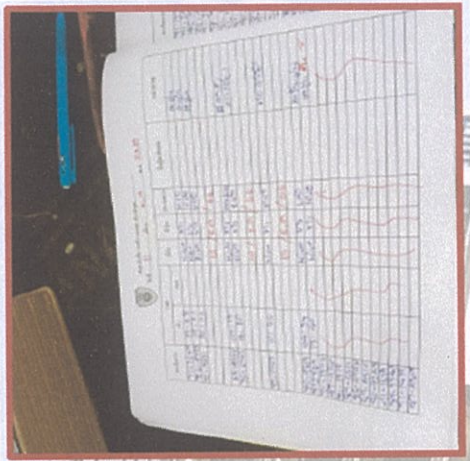
รูปที่ 2-13 บันทึกเวลาทำงาน และรถเข้า-ออก

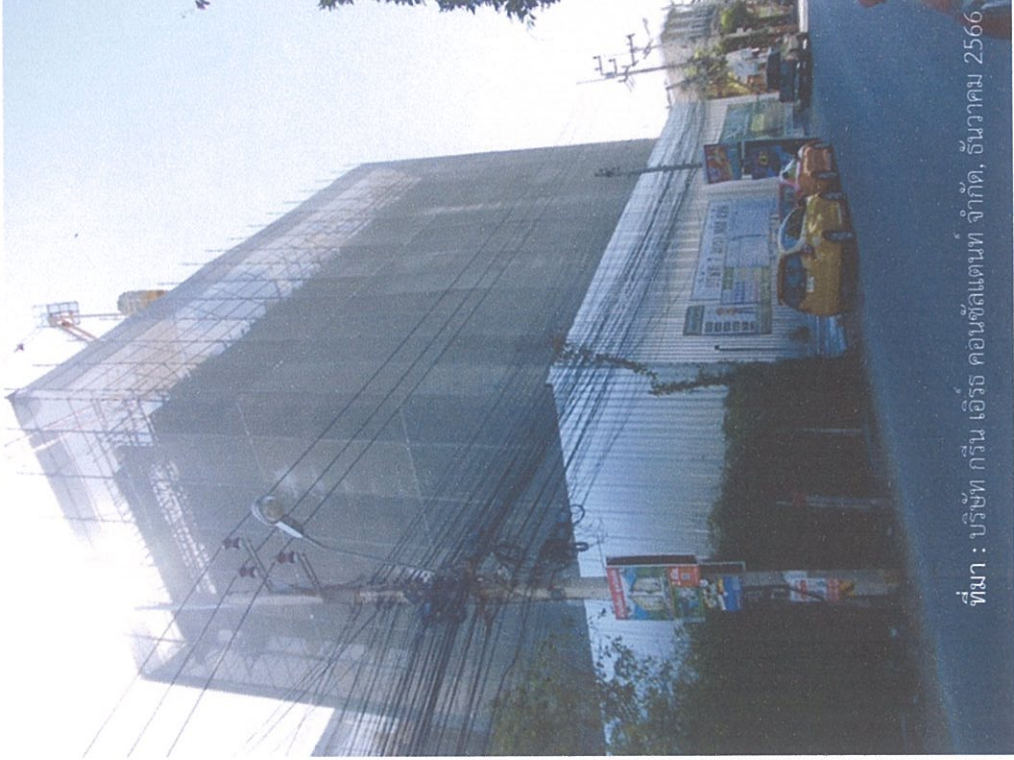
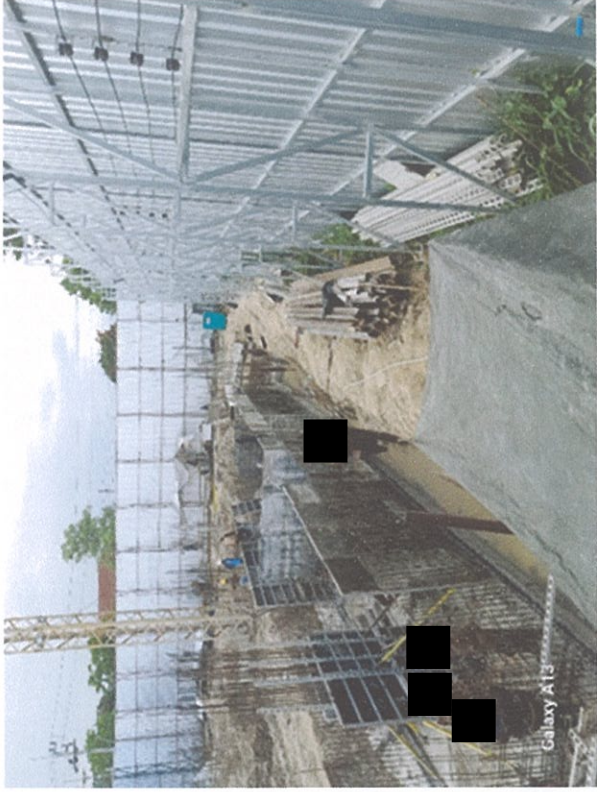
<p>ที่มา : บริษัท กรีน เอิร์ธ คอนสตรัคชั่น จำกัด, กันยายน 2566</p>
รูปที่ 2-2.1 รื้อรอบโครงการไม่ร่ำ	รูปที่ 2-2.2 พื้นที่ภายในโครงการ

- แนวรั้วชั่วคราวรอบพื้นที่โครงการ	- ความมั่นคงแข็งแรง	- ทุกวัน ตลอดระยะเวลาการก่อสร้าง	- แบบรั้วชั่วคราวรอบพื้นที่โครงการ	รูปที่ 2-2.1
	- แนวรางระบายน้ำชั่วคราวในบริเวณพื้นที่โครงการ	- สภาพการใช้งาน	- ทุกวัน ตลอดระยะเวลาการก่อสร้าง	- จัดทำรางระบายน้ำชั่วคราว	รูปที่ 2-2.2

1.2 ธรณีวิทยา	- โครงสร้างฐานราก เสาเข็ม และตัวอาคาร	- ความมั่นคงแข็งแรงของฐานราก เสาเข็ม และโครงสร้างอาคาร	- ทุกวัน ตลอดระยะเวลาการก่อสร้าง	- ความมั่นคง ฐานราก เสาเข็ม และโครงสร้างอาคาร	รูปที่ 2-2.2

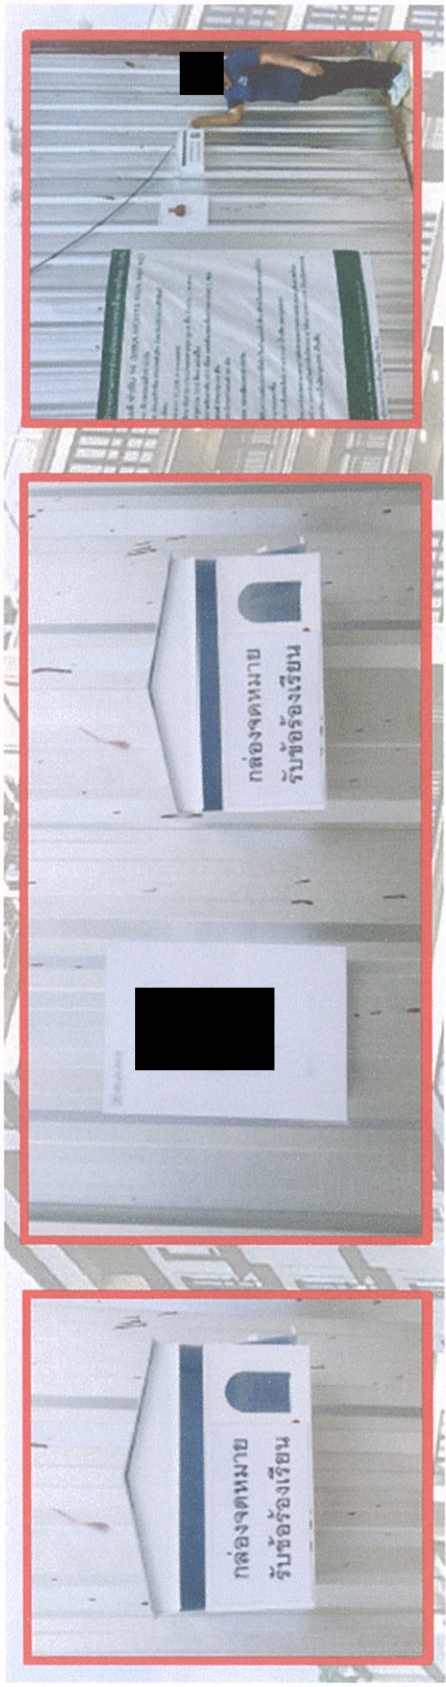
- บ้าน/อาคารข้างเคียงที่แจ้ง เรื่องร้องเรียนมายังโครงการ	- เรื่องการร้องเรียน - ความเสียหายทั้งร่างกายและทรัพย์สิน ของประชาชน - บันทึกขอตกลง	- ทุกครั้งที่มีเรื่องร้องเรียน และแจ้งความคืบหน้า ทุกสัปดาห์จนกว่าจะ แก้ปัญหาแล้วเสร็จ	- ไม่มีการร้องเรียนจากผู้อาศัย โดยรอบโครงการ	รูปที่ 2-2.3

<p>ที่มา : บริษัท กรีน เอิร์ธ คอนซัลแตนท์ จำกัด , ธันวาคม 2566</p> <p>รูปที่ 2-2.5 กล่องรับข้อร้องเรียน</p>

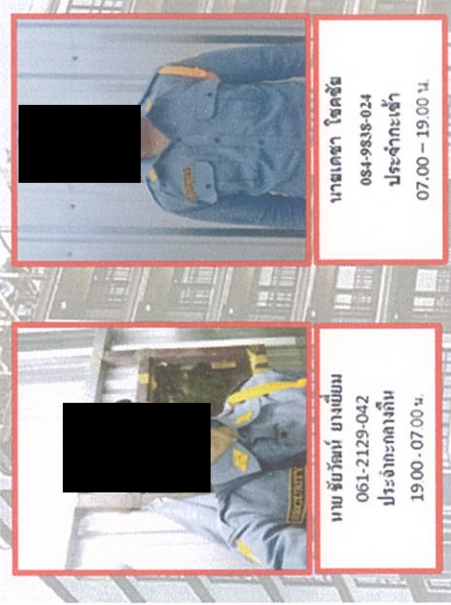
4.4 การป้องกันอัคคีภัยและความปลอดภัยสาธารณะ	- สายไฟและอุปกรณ์เครื่องจักร ในบริเวณพื้นที่ก่อสร้าง - ถังดับเพลิงเคมีบริเวณพื้นที่เก็บวัสดุก่อสร้างและสำนักงานชั่วคราว - พื้นที่ก่อสร้างโครงการ	- สภาพการเชิงงานสายไฟและอุปกรณ์เครื่องจักร - ตำแหน่งติดตั้ง จำนวน และประสิทธิภาพการทำงานของถังดับเพลิงเคมี - สภาพการใช้งานของกล่องวงจรปิด	- ทุก 1 สัปดาห์ ตลอดระยะเวลาการก่อสร้าง - ทุก 1 เดือน ตลอดระยะเวลาการก่อสร้าง - ทุก 1 เดือน ตลอดระยะเวลาการก่อสร้าง	- ตรวจสอบสายไฟและอุปกรณ์สม่ำเสมอ - ติดตั้งถังดับเพลิง - จัดให้มีกล่องวงจรปิด	- รูปที่ 2-2.8 -

- พื้นที่ก่อสร้างโครงการ	- เวรยามคอยรักษาความปลอดภัย - เรื่องร้องเรียนจากทรัพย์สินสูญหายหรือเหตุอันตรายต่อคนงานและชุมชนใกล้เคียง	- ทุกวัน ตลอดระยะเวลาการก่อสร้าง	- มีเวรยามประจำโครงการ 2 คนสลับกัน	รูปที่ 2-2.9

<p>นายรัชต์ มงเขม 061-2129-042 ประจำกะกลางวัน 19.00 - 07.00 น.</p> <p>นายเดชา ใจคุ้ม 084-9838-024 ประจำกะเช้า 07.00 - 19.00 น.</p> <p>ที่มา : บริษัท กรีน เอิร์ธ คอนซัลแตนท์ จำกัด, ธันวาคม 2566</p>
<p>รูปที่ 2-2.8 ตรวจเช็คถังดับเพลิง</p>	<p>รูปที่ 2-2.9 ยามประจำโครงการ 2 คน</p>
