รายงานการปฏิบัติตามมาตรการป้องกันและแก้ไขผลกระทบสิ่งแวดล้อม  
และติดตามตรวจสอบคุณภาพสิ่งแวดล้อม  
ประจำเดือนมกราคม-มิถุนายน 2566

โครงการโรงแรมโอโซ่ พัทยา (OZO PATTAYA)  
บริษัท โอโซ่ พัทยา จำกัด  
ถนนพัทยา – นาเกลือ ตำบลนาเกลือ  
อำเภอบางละมุง จังหวัดชลบุรี  
โทรศัพท์ : 038-419419

รายงานการปฏิบัติตามมาตรการป้องกันและแก้ไขผลกระทบสิ่งแวดล้อม  
และติดตามตรวจสอบคุณภาพสิ่งแวดล้อม  
โครงการโรงแรมโอโซ่ พัทยา (OZO PATTAYA)

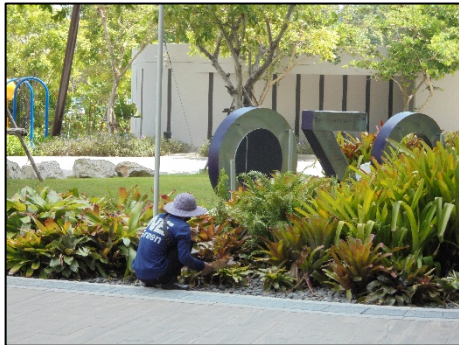
| ผลกระทบสิ่งแวดล้อม | มาตรการป้องกันและแก้ไขผลกระทบสิ่งแวดล้อม | รายละเอียดการปฏิบัติจริง | ปัญหาและแนวทางแก้ไข | อ้างอิง |
|---|---|---|---|---|
| 1. ทรัพยากรสิ่งแวดล้อมทางกายภาพ<br>1.1 ลักษณะภูมิประเทศ | 1. ควบคุมและดูแลสภาพในโครงการให้เป็นไปตามแบบภูมิสถาปัตย์ได้ออกแบบไว้ | - ทางโครงการได้จัดให้มีเจ้าหน้าที่ดูแลสภาพสิ่งแวดล้อมในโครงการให้เป็นไปตามแบบภูมิสถาปัตย์ได้ออกแบบไว้ (รูปที่ 2.1) | - ไม่พบปัญหา | <br>รูปที่ 2.1 การดูแลพื้นที่สีเขียว |

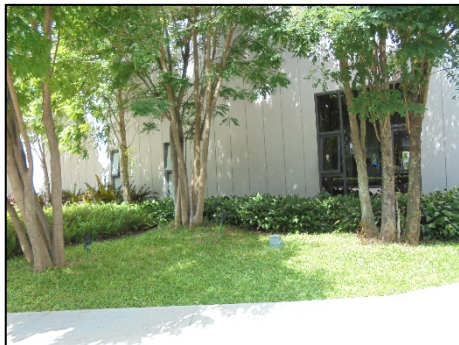
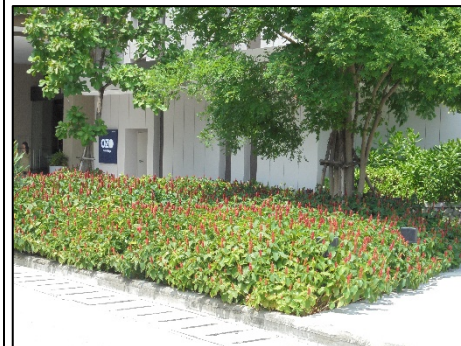
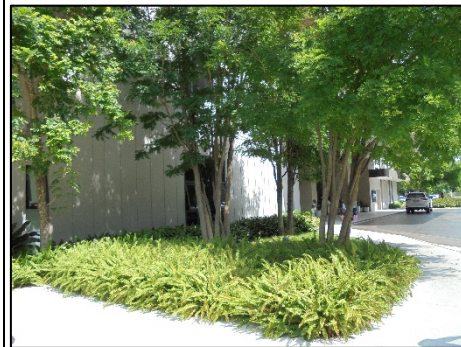
| ผลกระทบสิ่งแวดล้อม | มาตรการป้องกันและแก้ไขผลกระทบสิ่งแวดล้อม | รายละเอียดการปฏิบัติจริง | ปัญหาและแนวทางแก้ไข | อ้างอิง |
|---|---|---|---|---|
| 1.2 ทรัพยากรดิน | 1. ปลูกหญ้าหรือพืชคลุมดินตามความลาดชันของพื้นที่ภายในพื้นที่โครงการเพื่อป้องกันการชะล้างของหน้าดิน | - ทางโครงการได้จัดให้มีการปลูกพืชคลุมดินตามมาตรการกำหนด (รูปที่ 2.2) เพื่อให้พืชช่วยยึดหน้าดินไม่ให้เกิดการชะล้างพังทลาย | - ไม่พบปัญหา | <br>รูปที่ 2.2 การปลูกหญ้าหรือพืชคลุมดิน |

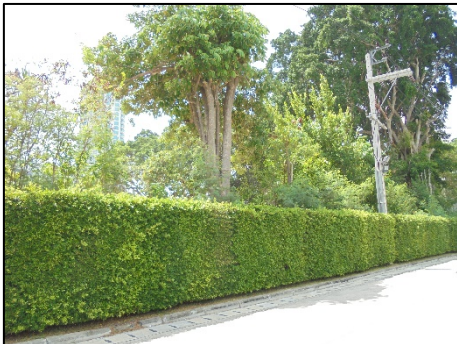
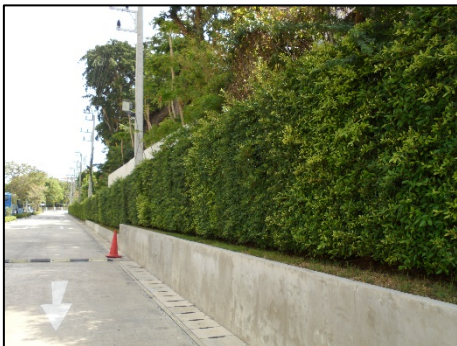
| ผลกระทบสิ่งแวดล้อม | มาตรการป้องกันและแก้ไขผลกระทบสิ่งแวดล้อม | รายละเอียดการปฏิบัติจริง | ปัญหาและแนวทางแก้ไข | อ้างอิง |
|---|---|---|---|---|
| 1. ทรัพยากรสิ่งแวดล้อม<br>ทางกายภาพ (ต่อ)<br>1.2 ทรัพยากรดิน (ต่อ) | 2. จัดให้มีรั้วโดยรอบแนวเขตที่ดินของโครงการ สูงไม่น้อยกว่า 2 เมตร เพื่อป้องกันการพังทลายของดินถมสุพื้นที่ข้างเคียง | - ทางโครงการได้จัดทำรั้วรอบพื้นที่โครงการตามมาตรการกำหนด (รูปที่ 2.3) | - ไม่พบปัญหา | <p>รูปที่ 2.3 รั้วรอบโครงการ</p> |

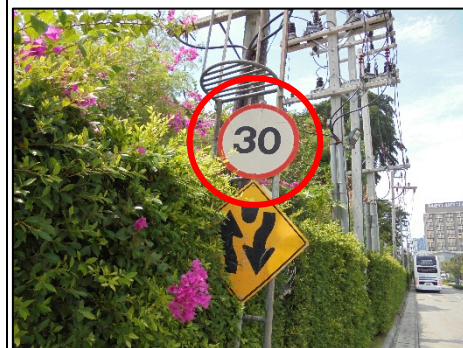
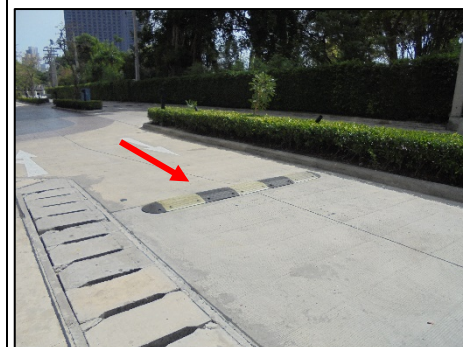
| ผลกระทบสิ่งแวดล้อม | มาตรการป้องกันและแก้ไขผลกระทบสิ่งแวดล้อม | รายละเอียดการปฏิบัติจริง | ปัญหาและแนวทางแก้ไข | อ้างอิง |
|---|---|---|---|---|
| 1. ทรัพยากรสิ่งแวดล้อมทางกายภาพ (ต่อ)<br>1.3 คุณภาพอากาศ | 1. ควบคุมความเร็วของรถภายในโครงการ เช่น บ้ายจำกัดความเร็ว สันนุนเพื่อลดความเร็ว เพื่อไม่ให้เกิดการฟุ้งกระจายของฝุ่นละอองบนพื้นผิวถนน | - ทางโครงการได้มีการติดตั้งป้ายสัญลักษณ์จราจรต่างๆ เช่น บ้ายจำกัดความเร็ว (รูปที่ 2.4) และการทำสันนุนชะลอความเร็ว (รูปที่ 2.5) ตามมาตรการกำหนดฯ | - ไม่พบปัญหา | <p>รูปที่ 2.4 ป้ายจำกัดความเร็ว 30 กิโลเมตร/ชั่วโมง</p> <p>รูปที่ 2.5 สันนุนเพื่อลดความเร็ว</p> |

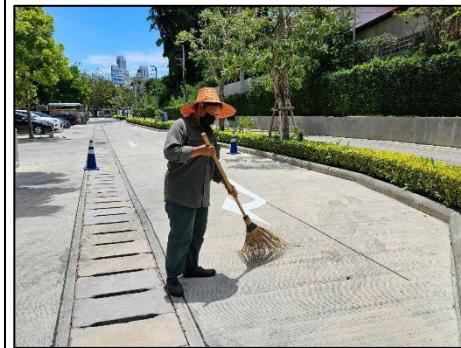
| ผลกระทบสิ่งแวดล้อม | มาตรการป้องกันและแก้ไขผลกระทบสิ่งแวดล้อม | รายละเอียดการปฏิบัติจริง | ปัญหาและแนวทางแก้ไข | อ้างอิง |
|---|---|---|---|---|
| 1. ทรัพยากรสิ่งแวดล้อมทางกายภาพ (ต่อ)<br>1.3 คุณภาพอากาศ (ต่อ) | 2. หมั่นดูแลรักษาความสะอาดบริเวณถนนพื้นที่ส่วนกลาง โดยอาจจะฉีดล้างถนนเป็นครั้งคราว | - ทางโครงการได้มอบหมายให้แม่บ้านประจำตึกเป็นผู้ดูแลความสะอาดภายในโครงการและบริเวณด้านนอกโครงการ (รูปที่ 2.6) | - ไม่พบปัญหา | <br>รูปที่ 2.6 เจ้าหน้าที่ทำความสะอาดและล้างถนนภายในโครงการ |

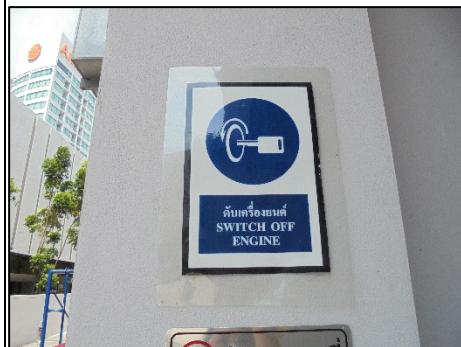
| ผลกระทบสิ่งแวดล้อม | มาตรการป้องกันและแก้ไขผลกระทบสิ่งแวดล้อม | รายละเอียดการปฏิบัติจริง | ปัญหาและแนวทางแก้ไข | อ้างอิง |
|---|---|---|---|---|
| | 3. ประชาสัมพันธ์ไม่ให้มีการติดเครื่องยนต์ขณะจอดรถภายในพื้นที่โครงการ | - ทางโครงการประชาสัมพันธ์ไม่ให้มีการติดเครื่องยนต์ขณะจอดรถภายในพื้นที่โครงการ (รูปที่ 2.7) | - ไม่พบปัญหา | <br>รูปที่ 2.7 ป้ายห้ามติดเครื่องยนต์ขณะจอดรถ |

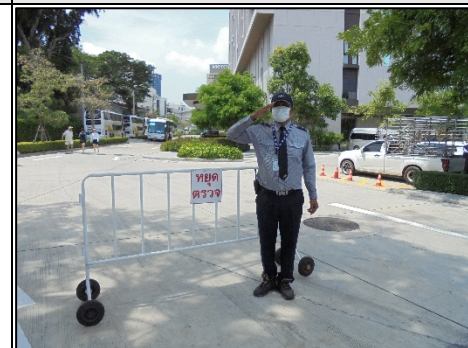
| ผลกระทบสิ่งแวดล้อม | มาตรการป้องกันและแก้ไขผลกระทบสิ่งแวดล้อม | รายละเอียดการปฏิบัติจริง | ปัญหาและแนวทางแก้ไข | อ้างอิง |
|---|---|---|---|---|
| 1. ทรัพยากรสิ่งแวดล้อมทางกายภาพ (ต่อ)<br>1.3 คุณภาพอากาศ (ต่อ) | 4. กำหนดให้เจ้าหน้าที่รักษาความปลอดภัยคอยแจ้งเตือนให้ผู้ขับขี่รถยนต์ทุกครั้ง | - ทางโครงการได้มีการประชาสัมพันธ์ให้ผู้พักอาศัยไม่ติดเครื่องยนต์ทิ้งไว้ภายในบริเวณพื้นที่จอดรถ ซึ่งโครงการมอบหมายให้เจ้าหน้าที่รักษาความปลอดภัยเป็นผู้ดูแล (รูปที่ 2.8) | - ไม่พบปัญหา | <br>รูปที่ 2.8 เจ้าหน้าที่รักษาความปลอดภัยภายในโครงการ / บริเวณทางเข้า-ออกโครงการ |

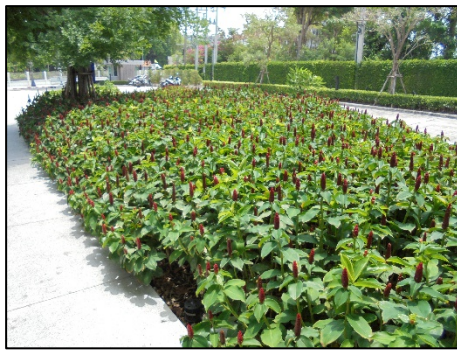
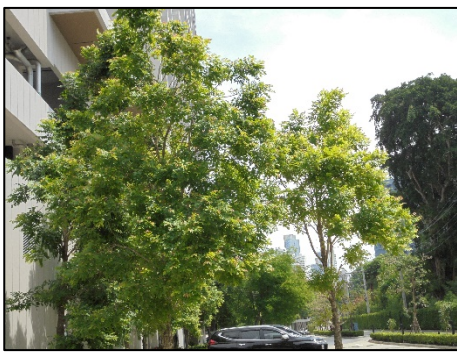
| ผลกระทบสิ่งแวดล้อม | มาตรการป้องกันและแก้ไขผลกระทบสิ่งแวดล้อม | รายละเอียดการปฏิบัติจริง | ปัญหาและแนวทางแก้ไข | อ้างอิง |
|---|---|---|---|---|
| 1. ทรัพยากรสิ่งแวดล้อมทางกายภาพ (ต่อ)<br>1.3 คุณภาพอากาศ (ต่อ) | 5. โครงการจัดให้มีชนิดพันธุ์ไม้ต่างๆ บริเวณพื้นที่สีเขียวของโครงการที่มีคุณภาพการฟุ้งกระจายของมลสารที่ปล่อยออกจากรถยนต์ ทั้งพันธุ์ไม้ประเภท ไม้ยืนต้นทรงสูง ไม้พุ่มให้กลิ่น พุ่มหนา และกลุ่มไม้ทรงสูงใบหนา เพื่อช่วยในการดูดซับ CO <sub>2</sub> จากยานพาหนะและเป็นม่านกันการฟุ้งกระจายของฝุ่นละอองของการฟุ้งกระจายของฝุ่นละอองของมลสารตลอดจนการให้ร่มเงาที่มีผลด้านการช่วยคายอากาศให้แก่พื้นที่บริเวณโดยรอบ | - ทางโครงการได้มีการจัดทำพื้นที่สีเขียวบริเวณรอบโครงการ (รูปที่ 2.9) โดยมีพันธุ์ไม้ประเภท ไม้ยืนต้น ไม้พุ่มหนา กลุ่มไม้ทรงสูง เป็นต้น (รูปที่ 2.10) เพื่อช่วยในการดูดซับ CO <sub>2</sub> จากยานพาหนะและเป็นม่านกันการฟุ้งกระจายของฝุ่นละออง | - ไม่พบปัญหา | <p>รูปที่ 2.9 พื้นที่สีเขียว</p> |

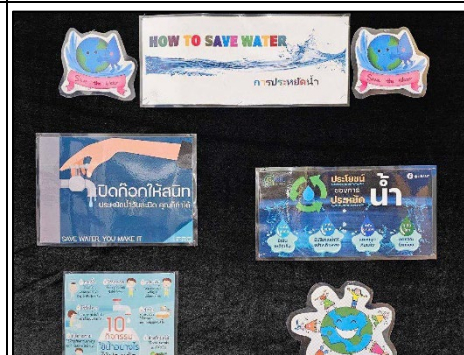
| ผลกระทบสิ่งแวดล้อม | มาตรการป้องกันและแก้ไขผลกระทบสิ่งแวดล้อม | รายละเอียดการปฏิบัติจริง | ปัญหาและแนวทางแก้ไข | อ้างอิง |
|---|---|---|---|---|
| | 4. รณรงค์ให้ผู้มาใช้บริการภายในโครงการ ใช้น้ำอย่างประหยัด | - ทางโครงการได้จัดทำป้ายรณรงค์ประหยัดน้ำ เช่น ปิดก๊อกให้สนิท, 10 กิจกรรมใช้น้ำอย่างไรให้ประหยัด เป็นต้น เพื่อให้ผู้พักอาศัยได้เล็งเห็นความสำคัญของการประหยัดน้ำ (รูปที่ 2.14) | - ไม่พบปัญหา | <br>รูปที่ 2.14 ป้ายรณรงค์ประหยัดน้ำ |

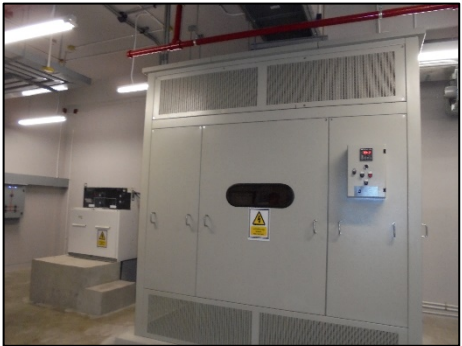
| ผลกระทบสิ่งแวดล้อม | มาตรการป้องกันและแก้ไขผลกระทบสิ่งแวดล้อม | รายละเอียดการปฏิบัติจริง | ปัญหาและแนวทางแก้ไข | อ้างอิง |
|---|---|---|---|---|
| 3. คุณค่าการใช้ประโยชน์ของมนุษย์ (ต่อ)<br>3.1 สิ่งอำนวยความสะดวกขั้นพื้นฐาน (ต่อ)<br>(2) การใช้ไฟฟ้า | 1. ติดตั้งหม้อแปลงไฟฟ้าภายในโครงการ ติดตั้งหม้อแปลงไฟฟ้า ขนาด 2500 kVA จำนวน 1 ชุด | - ทางโครงการได้ติดตั้งหม้อแปลงไฟฟ้า ขนาด 2500 kVA จำนวน 1 ชุด ภายในโครงการตามที่มาตรการกำหนด (รูปที่ 2.15) | - ไม่พบปัญหา | <br>รูปที่ 2.15 หม้อแปลงไฟฟ้า / ระบบจ่ายไฟฟ้า<br>สำรอง |

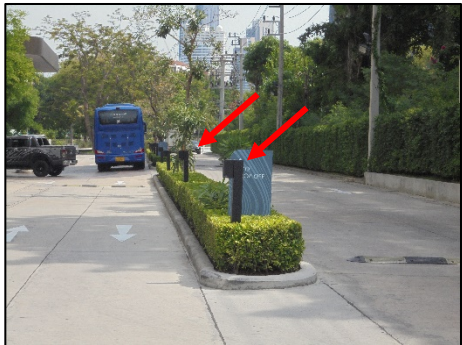
| ผลกระทบสิ่งแวดล้อม | มาตรการป้องกันและแก้ไขผลกระทบสิ่งแวดล้อม | รายละเอียดการปฏิบัติจริง | ปัญหาและแนวทางแก้ไข | อ้างอิง |
|---|---|---|---|---|
| | 2. โครงการจะต้องพิจารณาติดตั้งไฟฟ้า เพื่อให้แสงสว่างตลอดแนวรั้วโดยไม่กระทบกับผู้อยู่อาศัยภายในโครงการ | - ทางโครงการได้จัดให้มีแสงสว่างเพียงพอบริเวณรอบรั้วโครงการ (รูปที่ 2.16) | - ไม่พบปัญหา | <br>รูปที่ 2.16 แสงสว่างตลอดแนวรั้วโครงการ |

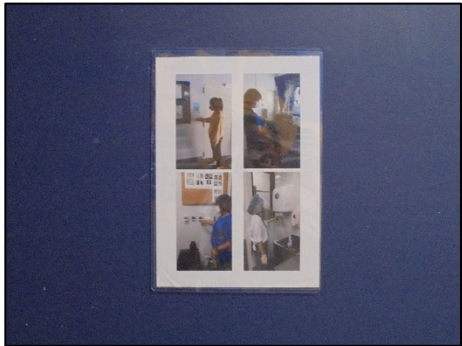
| ผลกระทบสิ่งแวดล้อม | มาตรการป้องกันและแก้ไขผลกระทบสิ่งแวดล้อม | รายละเอียดการปฏิบัติจริง | ปัญหาและแนวทางแก้ไข | อ้างอิง |
|---|---|---|---|---|
| 3. คุณค่าการใช้ประโยชน์ของมนุษย์ (ต่อ)<br>3.1 สิ่งอำนวยความสะดวกขั้นพื้นฐาน (ต่อ)<br>(2) การใช้ไฟฟ้า (ต่อ) | 3. รณรงค์ให้ผู้มาใช้บริการภายในโครงการใช้ไฟฟ้าอย่างประหยัด | - โครงการได้จัดทำป้ายการประหยัดพลังงาน เช่น อย่าลืมปิดไฟบริเวณพื้นที่ต่างๆ ภายในโครงการ เป็นต้น เพื่อให้ผู้พักอาศัยได้เล็งเห็นความสำคัญของการประหยัดพลังงาน (รูปที่ 2.17) | - ไม่พบปัญหา | <br>รูปที่ 2.17 ป้ายรณรงค์การใช้ไฟฟ้าอย่างประหยัด |

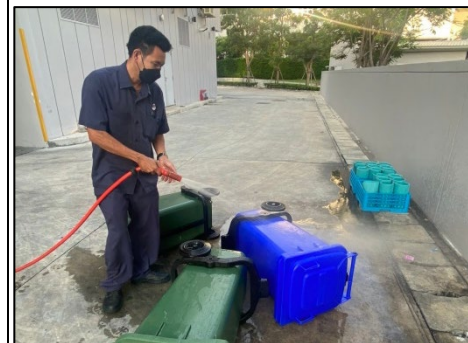
| ผลกระทบสิ่งแวดล้อม | มาตรการป้องกันและแก้ไขผลกระทบสิ่งแวดล้อม | รายละเอียดการปฏิบัติจริง | ปัญหาและแนวทางแก้ไข | อ้างอิง |
|---|---|---|---|---|
| 3. คุณค่าการใช้ประโยชน์ของมนุษย์ (ต่อ)<br>3.1 สิ่งอำนวยความสะดวกขั้นพื้นฐาน (ต่อ)<br>(3) การจัดการมูลฝอย (ต่อ) | 2. จัดให้มีพนักงานทำความสะอาด และจัดเก็บมูลฝอยจากทุกจุดภายในโครงการทุกวัน และคัดแยกมูลฝอยก่อนนำไปรวมไว้ที่ห้องพักมูลฝอยรวมของโครงการเพื่อให้รถเก็บขนมูลฝอยของเมืองพัทยาจัดเก็บต่อไป | - ทางโครงการจัดให้มีพนักงานทำความสะอาดถึงจัดเก็บมูลฝอยจากทุกจุดภายในโครงการทุกวัน (รูปที่ 2.19) และคัดแยกมูลฝอยก่อนนำไปรวมไว้ที่ห้องพักมูลฝอยรวมของโครงการเพื่อให้รถเก็บขนมูลฝอยของเมืองพัทยามาจัดเก็บต่อไป | - ไม่พบปัญหา | <br>รูปที่ 2.19 พนักงานทำความสะอาดถึงจัดเก็บมูลฝอย |

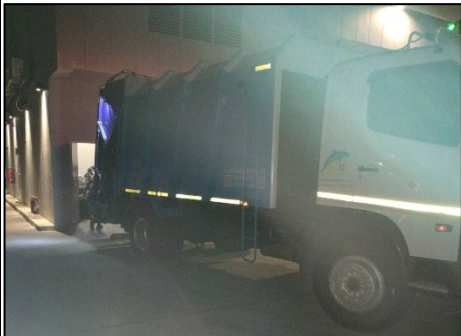
| ผลกระทบสิ่งแวดล้อม | มาตรการป้องกันและแก้ไขผลกระทบสิ่งแวดล้อม | รายละเอียดการปฏิบัติจริง | ปัญหาและแนวทางแก้ไข | อ้างอิง |
|---|---|---|---|---|
| 3. คุณค่าการใช้ประโยชน์ของมนุษย์ (ต่อ)<br>3.1 สิ่งอำนวยความสะดวกขั้นพื้นฐาน (ต่อ)<br>(3) การจัดการมูลฝอย (ต่อ) | 9. ประสานงานการจัดเก็บมูลฝอยกับเมืองพัทยา มาเก็บมูลฝอยจากโครงการอย่างสม่ำเสมอทุกวัน โดยไม่มีการตกค้างภายในโครงการ | - ทางโครงการได้ประสานงานกับเมืองพัทยา เข้ามาจัดเก็บมูลฝอยทุกวัน ช่วงเวลา 02.00-03.00 น. (รูปที่ 2.23) ปัจจุบันไม่พบขยะตกค้างภายในโครงการ | - ไม่พบปัญหา | <br>รูปที่ 2.23 การจัดเก็บมูลฝอย |

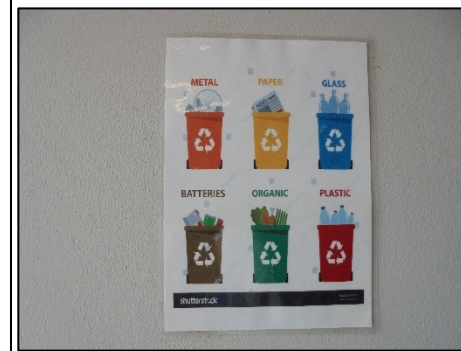
| ผลกระทบสิ่งแวดล้อม | มาตรการป้องกันและแก้ไขผลกระทบสิ่งแวดล้อม | รายละเอียดการปฏิบัติจริง | ปัญหาและแนวทางแก้ไข | อ้างอิง |
|---|---|---|---|---|
| 3. คุณค่าการใช้ประโยชน์ของมนุษย์ (ต่อ)<br>3.1 สิ่งอำนวยความสะดวกขั้นพื้นฐาน (ต่อ)<br>(3) การจัดการมูลฝอย (ต่อ) | 11.พิจารณาส่งเสริมมาตรการคัดแยกมูลฝอยอย่างจริงจัง | - ทางโครงการมีการประชาสัมพันธ์ให้ผู้พักอาศัยมีการคัดแยกขยะมูลฝอย เพื่อลดปริมาณขยะ (รูปที่ 2.24) | - ไม่พบปัญหา | <br>รูปที่ 2.24 ป้ายรณรงค์เรื่องการคัดแยกขยะ |

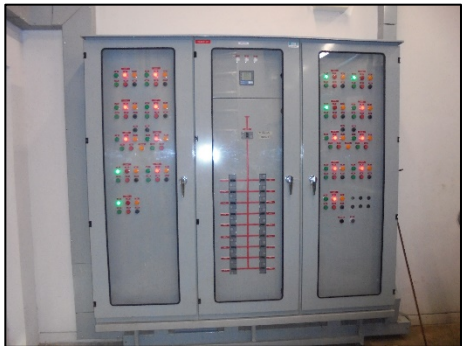
| ผลกระทบสิ่งแวดล้อม | มาตรการป้องกันและแก้ไขผลกระทบสิ่งแวดล้อม | รายละเอียดการปฏิบัติจริง | ปัญหาและแนวทางแก้ไข | อ้างอิง |
|---|---|---|---|---|
| 3. คุณค่าการใช้ประโยชน์ของมนุษย์ (ต่อ)<br>3.1 สิ่งอำนวยความสะดวกขั้นพื้นฐาน (ต่อ)<br>(4) การบำบัดน้ำเสีย (ต่อ) | 4. ติดตั้งมาตรวัดไฟฟ้าในส่วนของระบบบำบัดน้ำเสียแยกออกจากส่วนอื่นๆ | - ทางโครงการจัดให้มีระบบมิเตอร์ไฟฟ้าสำหรับระบบบำบัดน้ำเสีย (รูปที่ 2.25) โดยเฉพาะแยกจากระบบไฟฟ้าอื่น เพื่อให้สามารถติดตามตรวจสอบการใช้งานระบบบำบัดน้ำเสีย และให้เกิดความมั่นใจว่าโครงการจะเดินระบบบำบัดน้ำเสียตลอดเวลาที่เปิดดำเนินโครงการ | - ไม่พบปัญหา | <br>รูปที่ 2.25 มาตรวัดไฟฟ้าส่วนของระบบบำบัดน้ำเสีย |

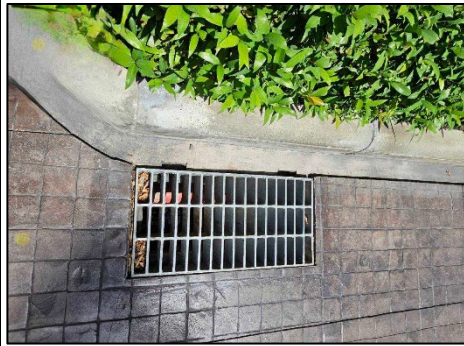
| ผลกระทบสิ่งแวดล้อม | มาตรการป้องกันและแก้ไขผลกระทบสิ่งแวดล้อม | รายละเอียดการปฏิบัติจริง | ปัญหาและแนวทางแก้ไข | อ้างอิง |
|---|---|---|---|---|
| 3.2 การระบายน้ำและการป้องกันน้ำท่วม | 1. ติดตั้งตะแกรงดักมูลฝอยบริเวณจุดระบายน้ำเข้าสู่ท่อระบายน้ำและมีการลอกตะแกรงทุกเดือน | - ทางโครงการมีการติดตั้งตะแกรงดักมูลฝอยบริเวณจุดระบายน้ำเข้าสู่ท่อระบายน้ำ (รูปที่ 2.26) | - ไม่พบปัญหา | <br>รูปที่ 2.26 ตะแกรงดักขยะ |

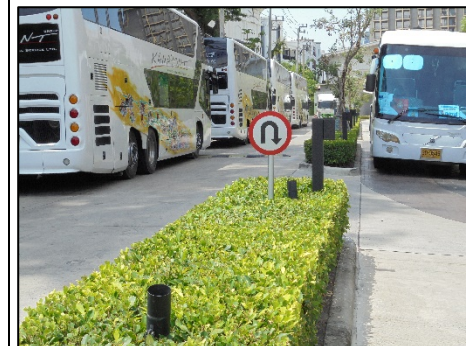
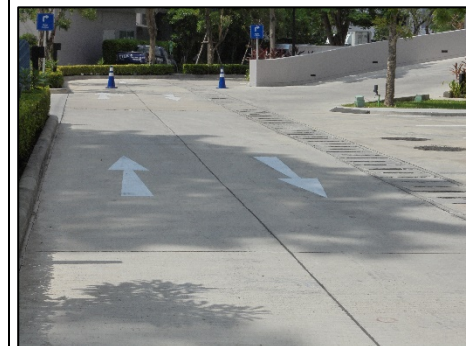
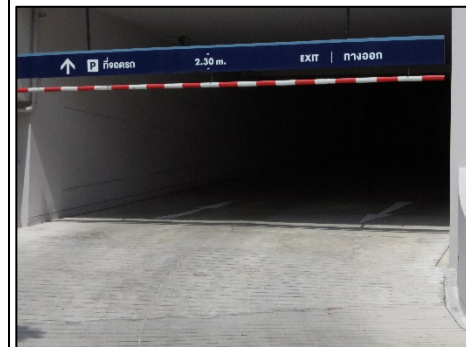
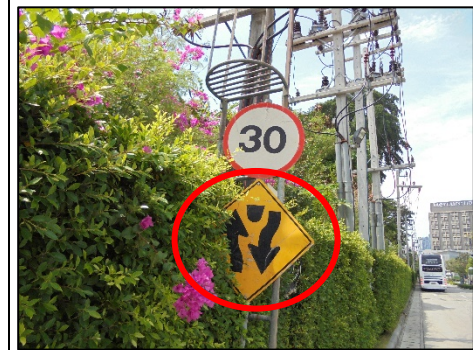
| ผลกระทบสิ่งแวดล้อม | มาตรการป้องกันและแก้ไขผลกระทบสิ่งแวดล้อม | รายละเอียดการปฏิบัติจริง | ปัญหาและแนวทางแก้ไข | อ้างอิง |
|---|---|---|---|---|
| 3.3 การคมนาคมขนส่ง | 1. ติดตั้งป้ายสัญญาณจราจรทั้งบนพื้นทางและป้ายต่างๆ บริเวณโครงการให้ชัดเจน และไม่ก่อให้เกิดความสับสนของผู้ขับขี่เพื่อให้เกิดการเคลื่อนตัวของรถในโครงการและบริเวณทางเข้า-ออกโครงการสามารถทำได้อย่างสะดวก | - ทางโครงการได้มีการติดตั้งป้ายสัญญาณจราจรและตีเส้นแบ่งทิศทางจราจร ลูกศรแสดงทิศทางการสัญจรที่พื้นภายในโครงการ (รูปที่ 2.27) | - ไม่พบปัญหา | <p>รูปที่ 2.27 ป้ายสัญญาณจราจรต่างๆ ภายในโครงการ</p> |

| ผลกระทบสิ่งแวดล้อม | มาตรการป้องกันและแก้ไขผลกระทบสิ่งแวดล้อม | รายละเอียดการปฏิบัติจริง | ปัญหาและแนวทางแก้ไข | อ้างอิง |
|---|---|---|---|---|
| 3. คุณค่าการใช้ประโยชน์ของมนุษย์ (ต่อ)<br>3.3 การคมนาคมขนส่ง (ต่อ) | | | | <p>รูปที่ 2.27 ป้ายสัญญาณจราจรต่างๆ ภายในโครงการ (ต่อ)</p> |

| ผลกระทบสิ่งแวดล้อม | มาตรการป้องกันและแก้ไขผลกระทบสิ่งแวดล้อม | รายละเอียดการปฏิบัติจริง | ปัญหาและแนวทางแก้ไข | อ้างอิง |
|---|---|---|---|---|
| 3. คุณค่าการใช้ประโยชน์ของมนุษย์ (ต่อ)<br>3.3 การคมนาคมขนส่ง (ต่อ) | | | | <p>รูปที่ 2.27 บ้ายสัญญาณจราจรต่างๆ ภายในโครงการ (ต่อ)</p> |

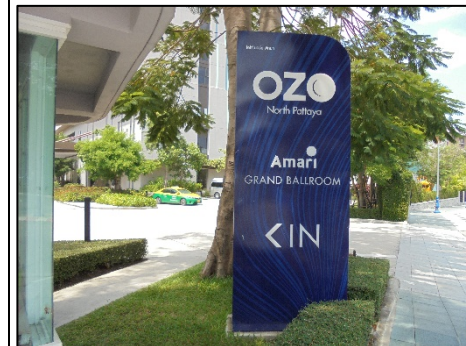
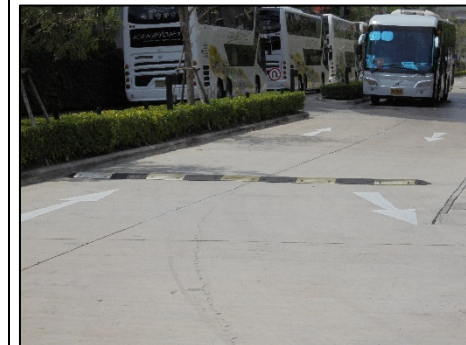
| ผลกระทบสิ่งแวดล้อม | มาตรการป้องกันและแก้ไขผลกระทบสิ่งแวดล้อม | รายละเอียดการปฏิบัติจริง | ปัญหาและแนวทางแก้ไข | อ้างอิง |
|---|---|---|---|---|
| 3. คุณค่าการใช้ประโยชน์ของมนุษย์ (ต่อ)<br>3.3 การคมนาคมขนส่ง (ต่อ) | 3. ติดตั้งป้ายชื่อโครงการ ลูกศรแสดงทิศทางบริเวณทางเข้า-ออกโครงการที่สามารถเห็นได้ชัดเจนและในระยะทางพอสมควรที่จะชะลอรถได้ทันก่อนเข้าสู่โครงการ | - ทางโครงการมีการติดตั้งป้ายชื่อโครงการ (รูปที่ 2.28) และลูกศรแสดงทิศทางบริเวณทางเข้า-ออกโครงการ (รูปที่ 2.29) | - ไม่พบปัญหา | <br>รูปที่ 2.28 ป้ายชื่อโครงการ<br><br><br>รูปที่ 2.29 ป้ายลูกศรบริเวณทางเข้า-ออกโครงการ |

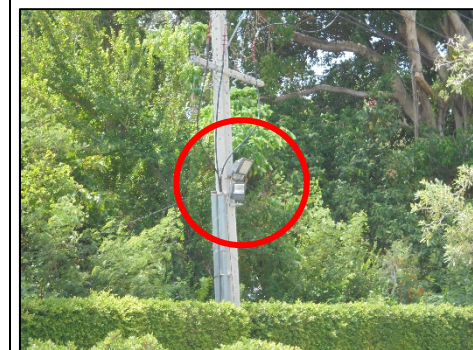
| ผลกระทบสิ่งแวดล้อม | มาตรการป้องกันและแก้ไขผลกระทบสิ่งแวดล้อม | รายละเอียดการปฏิบัติจริง | ปัญหาและแนวทางแก้ไข | อ้างอิง |
|---|---|---|---|---|
| | 5. ติดตั้งไฟฟ้าส่องสว่างบริเวณทางเข้า-ออกโครงการให้สามารถเห็นรถที่จะเข้าหรือออกโครงการได้อย่างชัดเจนในช่วงเวลากลางคืน | - โครงการมีการติดตั้งระบบไฟฟ้าส่องสว่างบริเวณด้านหน้า และภายในโครงการ เพื่อให้การเดินทางภายในโครงการมีความปลอดภัย ผู้เดินรถสามารถมองเห็นอย่างชัดเจน (รูปที่ 2.30) | - ไม่พบปัญหา | <p>รูปที่ 2.30 แสงสว่างบริเวณทางเข้า-ออกโครงการ</p> |

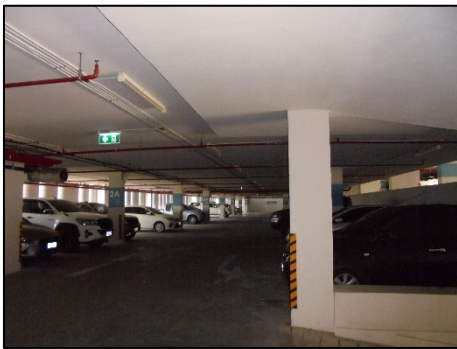
| ผลกระทบสิ่งแวดล้อม | มาตรการป้องกันและแก้ไขผลกระทบสิ่งแวดล้อม | รายละเอียดการปฏิบัติจริง | ปัญหาและแนวทางแก้ไข | อ้างอิง |
|---|---|---|---|---|
| | 7. จัดให้มีที่จอดรถจำนวน 155 คัน ซึ่งเพียงพอตามกฎหมาย | - ทางโครงการได้จัดพื้นที่จอดรถ ภายในพื้นที่โครงการ ซึ่งเพียงพอตามกฎหมายกำหนด (รูปที่ 2.31) | - ไม่พบปัญหา | <br>รูปที่ 2.31 พื้นที่จอดรถ |

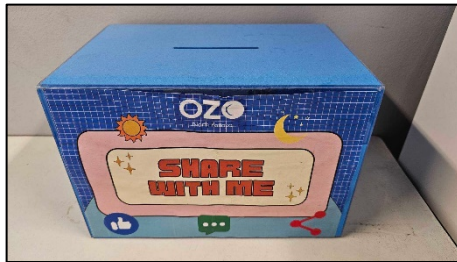
| ผลกระทบสิ่งแวดล้อม | มาตรการป้องกันและแก้ไขผลกระทบสิ่งแวดล้อม | รายละเอียดการปฏิบัติจริง | ปัญหาและแนวทางแก้ไข | อ้างอิง |
|---|---|---|---|---|
| 4. คุณค่าคุณภาพชีวิต<br>4.1 สภาพสังคม-เศรษฐกิจ | 1. หากได้รับข้อร้องเรียนจากผู้พักอาศัยโดยรอบพื้นที่โครงการ ให้โครงการเร่งดำเนินการแก้ไขปัญหาดังกล่าวโดยเร่งด่วน | - ทางโครงการได้จัดเตรียมกล่องรับความคิดเห็นและมอบหมายเจ้าหน้าที่จากโรงแรมเป็นผู้ตรวจสอบและรับฟังความคิดเห็นต่อผู้พักอาศัยใกล้เคียงของโครงการ ปัจจุบันระหว่างเดือนม.ค.-มิ.ย. 66 ไม่พบกรณีข้อร้องเรียนแต่อย่างใด หากพบว่ามีผู้ที่ได้รับผลกระทบจากโครงการ ทางโครงการจะมีการตรวจสอบและแก้ไขปัญหาโดยทันที | - ไม่พบปัญหา | <p>รูปที่ 2.32 กล่องรับความคิดเห็น</p> |

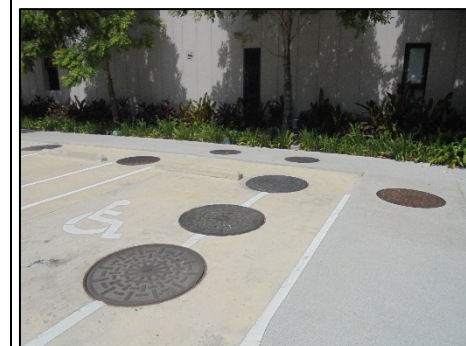
| ผลกระทบสิ่งแวดล้อม | มาตรการป้องกันและแก้ไขผลกระทบสิ่งแวดล้อม | รายละเอียดการปฏิบัติจริง | ปัญหาและแนวทางแก้ไข | อ้างอิง |
|---|---|---|---|---|
| | ผลกระทบต่อสุขภาพจากน้ำเสีย<br>1. จัดให้มีระบบบำบัดน้ำเสียแบบตะกอนเร่งโดยระบบบำบัดน้ำเสียต้องออกแบบให้มีความในการสามารถรองรับน้ำเสียที่เกิดจากโครงการได้ทั้งหมด | - ทางโครงการได้มีการติดตั้งระบบบำบัดน้ำเสียเบื้องต้นตามมาตรการกำหนดฯ (รูปที่ 2.33) โดยมีเจ้าหน้าที่ผู้มีประสบการณ์เป็นผู้ดูแลระบบบำบัดน้ำเสีย (รูปที่ 2.11) | - ไม่พบปัญหา | <br>รูปที่ 2.33 ระบบบำบัดน้ำเสียภายในโครงการ |

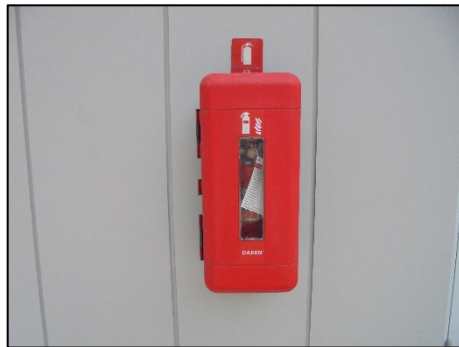
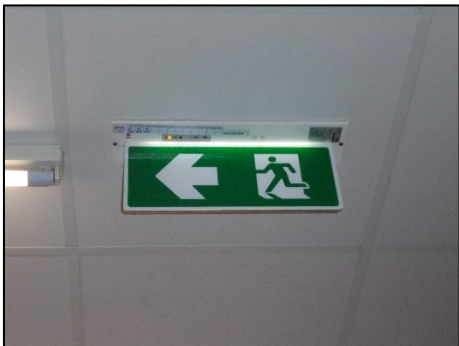
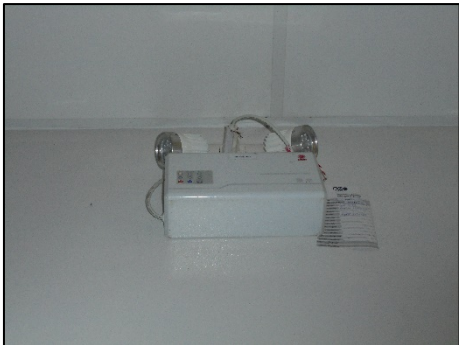
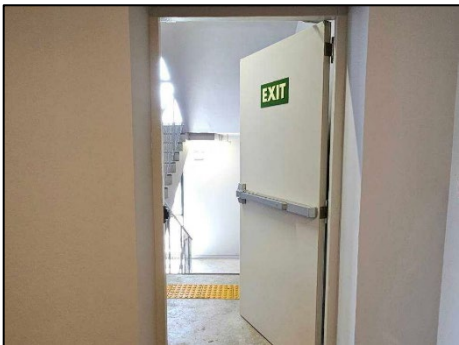
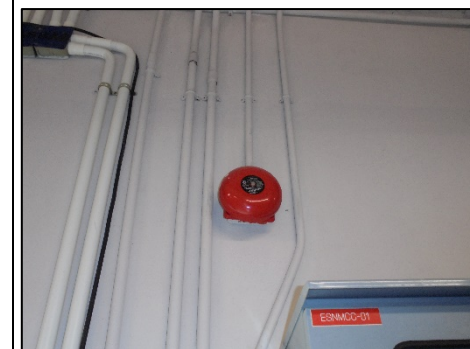
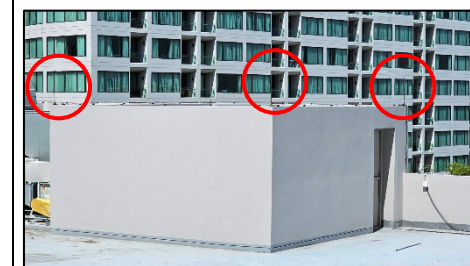
| ผลกระทบสิ่งแวดล้อม | มาตรการป้องกันและแก้ไขผลกระทบสิ่งแวดล้อม | รายละเอียดการปฏิบัติจริง | ปัญหาและแนวทางแก้ไข | อ้างอิง |
|---|---|---|---|---|
| 4. คุณค่าคุณภาพชีวิต (ต่อ)<br>4.3 อาชีวอนามัยและความปลอดภัย | 1. จัดให้มีระบบป้องกันอัคคีภัยตามมาตรฐานวิศวกรรมสถานแห่งประเทศไทย และกฎหมายควบคุมอาคารว่าด้วยความปลอดภัยประกอบด้วย<br>1) ถังดับเพลิงเคมี<br>2) บ้ายบอกทางหนีไฟ<br>3) ไฟฟ้าส่องสว่างฉุกเฉิน<br>4) บันไดหนีไฟ<br>5) อุปกรณ์ส่งสัญญาณเตือนเพลิงไหม้<br>6) ระบบป้องกันอันตรายจากฟ้าผ่า<br>7) ระบบท่อยื่นดับเพลิง พร้อมตู้ดับเพลิง<br>8) ติดป้ายแนะนำการใช้อุปกรณ์แต่ละตัวไว้บริเวณที่อุปกรณ์ติดตั้งอยู่เพื่อให้ผู้พักอาศัยที่อยู่ใกล้ที่เกิดเหตุสามารถใช้ได้ทันที<br>9) หัวรับน้ำดับเพลิงติดตั้งภายนอกอาคารชนิดข้อต่อสวมเร็ว จำนวน 1 แห่ง | - ทางโครงการได้จัดทำระบบป้องกันและเตือนอัคคีภัย ตามบริเวณจุดต่างๆ ทั้งภายในและภายนอกอาคารตามกฎหมายกำหนด (รูปที่ 2.35) | - ไม่พบปัญหา | <br>ถังดับเพลิง<br><br>ป้ายบอกทางหนีไฟ<br>รูปที่ 2.35 ระบบป้องกันอัคคีภัยต่างๆ ภายในโครงการ |

| ผลกระทบสิ่งแวดล้อม | มาตรการป้องกันและแก้ไขผลกระทบสิ่งแวดล้อม | รายละเอียดการปฏิบัติจริง | ปัญหาและแนวทางแก้ไข | อ้างอิง |
|---|---|---|---|---|
| 4. คุณค่าคุณภาพชีวิต (ต่อ)<br>4.3 อาชีวอนามัยและความปลอดภัย (ต่อ) | | | | <p>ไฟฟ้าส่องสว่างฉุกเฉิน</p> <p>บันไดหนีไฟ</p> <p>รูปที่ 2.35 ระบบป้องกันอัคคีภัยต่างๆ ภายในโครงการ (ต่อ)</p> |

| ผลกระทบสิ่งแวดล้อม | มาตรการป้องกันและแก้ไขผลกระทบสิ่งแวดล้อม | รายละเอียดการปฏิบัติจริง | ปัญหาและแนวทางแก้ไข | อ้างอิง |
|---|---|---|---|---|
| 4. คุณค่าคุณภาพชีวิต (ต่อ)<br>4.3 อาชีวอนามัยและความปลอดภัย (ต่อ) | | | | <br>สัญญาณเตือนเพลิงไหม้<br><br><br>สายล่อฟ้า<br>รูปที่ 2.35 ระบบป้องกันอัคคีภัยต่างๆ ภายในโครงการ (ต่อ) |

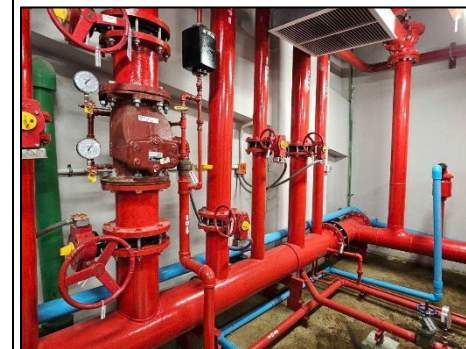
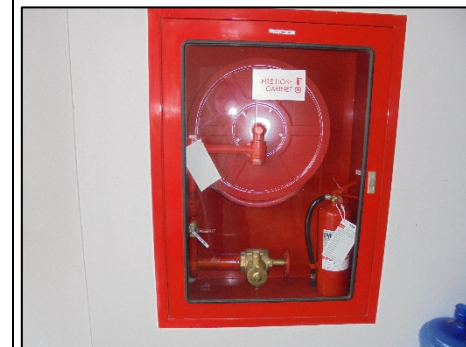
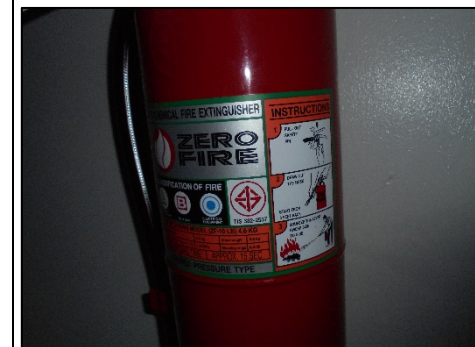
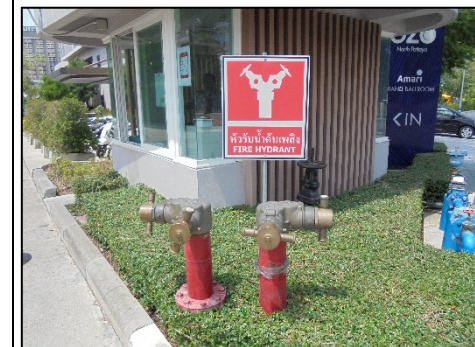
| ผลกระทบสิ่งแวดล้อม | มาตรการป้องกันและแก้ไขผลกระทบสิ่งแวดล้อม | รายละเอียดการปฏิบัติจริง | ปัญหาและแนวทางแก้ไข | อ้างอิง |
|---|---|---|---|---|
| 4. คุณค่าคุณภาพชีวิต (ต่อ)<br>4.3 อาชีวอนามัยและความปลอดภัย (ต่อ) | | | | <p>Fire pump</p> <p>ตู้ดับเพลิง</p> <p>รูปที่ 2.35 ระบบป้องกันอัคคีภัยต่างๆ ภายในโครงการ (ต่อ)</p> |

| ผลกระทบสิ่งแวดล้อม | มาตรการป้องกันและแก้ไขผลกระทบสิ่งแวดล้อม | รายละเอียดการปฏิบัติจริง | ปัญหาและแนวทางแก้ไข | อ้างอิง |
|---|---|---|---|---|
| 4. คุณค่าคุณภาพชีวิต (ต่อ)<br>4.3 อาชีวอนามัยและความปลอดภัย (ต่อ) | | | | <p>ติดป้ายแนะนำการใช้อุปกรณ์</p> <p>หัวรับน้ำดับเพลิงติดตั้งภายนอกอาคาร<br/>รูปที่ 2.35 ระบบป้องกันอัคคีภัยต่างๆ ภายในโครงการ (ต่อ)</p> |

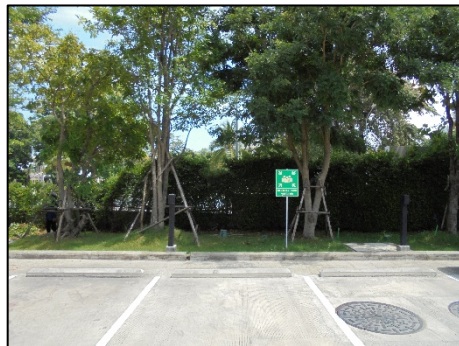
| ผลกระทบสิ่งแวดล้อม | มาตรการป้องกันและแก้ไขผลกระทบสิ่งแวดล้อม | รายละเอียดการปฏิบัติจริง | ปัญหาและแนวทางแก้ไข | อ้างอิง |
|---|---|---|---|---|
| 4. คุณค่าคุณภาพชีวิต (ต่อ)<br>4.3 อาชีวอนามัยและความปลอดภัย (ต่อ) | 9. จัดเตรียมพื้นที่จุดรวมพลไว้ภายในพื้นที่โครงการอย่างเพียงพอโดยให้สอดคล้องกับแนวทางสำนักงานนโยบายและแผนทรัพยากรธรรมชาติและสิ่งแวดล้อมที่กำหนดให้มีสัดส่วนพื้นที่จุดรวมพลต่อผู้พักอาศัยไม่น้อยกว่า 0.25 ตารางเมตร/คน พื้นที่โครงการจัดเตรียมเป็นจุดรวมพล สามารถรองรับผู้อพยพภายในโครงการและเป็นพื้นที่ที่ปลอดภัย | - ทางโครงการได้มีจัดพื้นที่จุดรวมพลบริเวณพื้นที่สีเขียว (รูปที่ 2.36) | - ไม่พบปัญหา | <br>รูปที่ 2.36 จุดรวมพล |

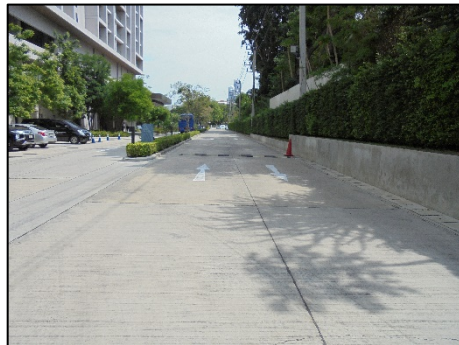
| ผลกระทบสิ่งแวดล้อม | มาตรการป้องกันและแก้ไขผลกระทบสิ่งแวดล้อม | รายละเอียดการปฏิบัติจริง | ปัญหาและแนวทางแก้ไข | อ้างอิง |
|---|---|---|---|---|
| | 10. จัดให้มีทางเดินรถดับเพลิงขนาดใหญ่เพื่อให้สามารถเข้าถึงหัวรับน้ำดับเพลิงได้สะดวกพร้อมทั้งต้องไม่มีสิ่งกีดขวางอยู่บริเวณหัวรับน้ำดับเพลิง | - ทางโครงการมีทางเดินรถดับเพลิงขนาดใหญ่เพื่อให้เข้าถึงหัวรับน้ำดับเพลิงได้สะดวกตามที่มาตรการกำหนด (รูปที่ 2.37) | - ไม่พบปัญหา | <br>รูปที่ 2.37 ทางรถดับเพลิง (ถนนภายในโครงการ) |

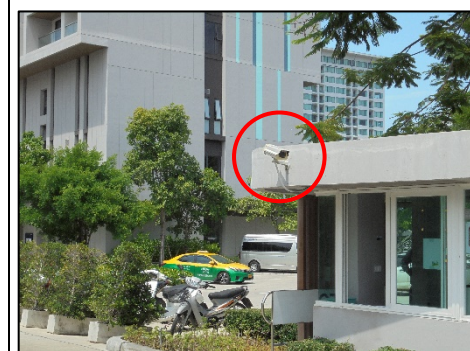
| ผลกระทบสิ่งแวดล้อม | มาตรการป้องกันและแก้ไขผลกระทบสิ่งแวดล้อม | รายละเอียดการปฏิบัติจริง | ปัญหาและแนวทางแก้ไข | อ้างอิง |
|---|---|---|---|---|
| | 5. จัดให้มีโทรทัศน์วงจรปิด (CCTV) ภายใน<br>พื้นที่โครงการเพื่อรักษาความปลอดภัย<br>ให้แก่ผู้พักอาศัยภายในโครงการ | - ทางโครงการจัดให้มีกล้องวงจรปิด (CCTV)<br>บริเวณต่างๆ ภายในพื้นที่โครงการ เช่น บริเวณ<br>ทางเข้า-ออกโครงการ บริเวณ Reception ภายใน<br>อาคาร และบริเวณภายนอกอาคาร เป็นต้น<br>(รูปที่ 2.38) | - ไม่พบปัญหา | <br>บริเวณทางเข้า-ออก โครงการ<br>รูปที่ 2.38 กล้องวงจรปิด CCTV |

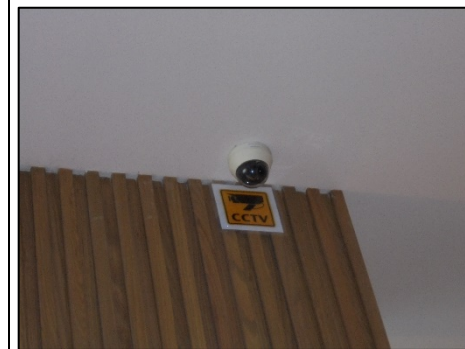
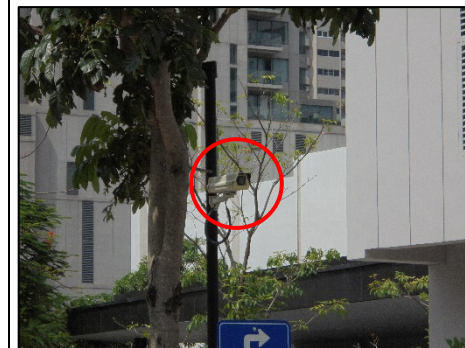
| ผลกระทบสิ่งแวดล้อม | มาตรการป้องกันและแก้ไขผลกระทบสิ่งแวดล้อม | รายละเอียดการปฏิบัติจริง | ปัญหาและแนวทางแก้ไข | อ้างอิง |
|---|---|---|---|---|
| 4. คุณค่าคุณภาพชีวิต (ต่อ)<br>4.3 อาชีวอนามัยและความปลอดภัย (ต่อ) | | | | <br>บริเวณ Reception ภายในอาคาร<br><br>บริเวณภายนอกอาคาร<br>รูปที่ 2.38 กล้องวงจรปิด CCTV (ต่อ) |

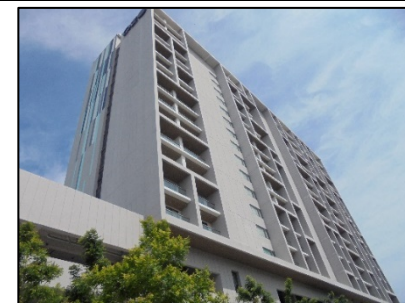
| ผลกระทบสิ่งแวดล้อม | มาตรการป้องกันและแก้ไขผลกระทบสิ่งแวดล้อม | รายละเอียดการปฏิบัติจริง | ปัญหาและแนวทางแก้ไข | อ้างอิง |
|---|---|---|---|---|
| (2) ความกลมกลืนกับสภาพพื้นที่โดยรอบ | 1. โครงการเลือกใช้โทนสีภายนอกอาคารที่มีลักษณะกลมกลืนกับธรรมชาติและเป็นมิตรกับสภาพแวดล้อมโดยรอบพื้นที่โครงการ และเป็นโทนสีที่มีความสบายตา | - ทางโครงการได้ทำสีภายนอกอาคารเป็นสีโทนอ่อน (รูปที่ 2.39) | - ไม่พบปัญหา | <br>รูปที่ 2.39 สีอาคารโทนอ่อน |

| ผลกระทบสิ่งแวดล้อม | มาตรการป้องกันและแก้ไขผลกระทบสิ่งแวดล้อม | รายละเอียดการปฏิบัติจริง | ปัญหาและแนวทางแก้ไข | อ้างอิง |
|---|---|---|---|---|
| | 4. เลือกใช้โพนสีที่เย็นสบายตา และไม่ก่อให้เกิดผลกระทบด้านทัศนียภาพ | - ทางโครงการได้ทาสีภายนอกอาคารเป็นสีโทนอ่อน (รูปที่ 2.39) | - ไม่พบปัญหา | รูปที่ 2.39 |

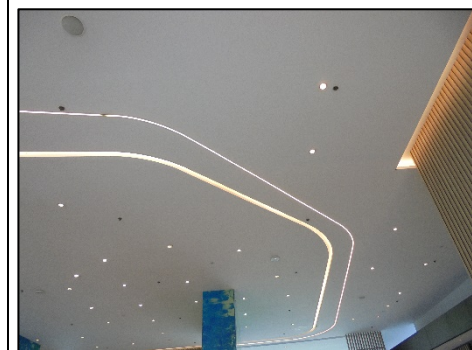
| ผลกระทบสิ่งแวดล้อม | มาตรการป้องกันและแก้ไขผลกระทบสิ่งแวดล้อม | รายละเอียดการปฏิบัติจริง | ปัญหาและแนวทางแก้ไข | อ้างอิง |
|---|---|---|---|---|
| | - เลือกใช้อุปกรณ์ที่ประหยัดพลังงานภายในอาคาร เช่น หลอดไฟฟ้า | - ทางโครงการเลือกใช้อุปกรณ์ที่ประหยัดพลังงาน เช่น หลอดไฟแบบ LED (รูปที่ 2.40) | - ไม่พบปัญหา | <br>รูปที่ 2.40 อุปกรณ์ไฟฟ้าประหยัดพลังงาน |

| ผลกระทบสิ่งแวดล้อม | มาตรการป้องกันและแก้ไขผลกระทบสิ่งแวดล้อม | รายละเอียดการปฏิบัติจริง | ปัญหาและแนวทางแก้ไข | อ้างอิง |
|---|---|---|---|---|
| | 3. การใช้แสงสว่างในอาคารอย่างมีประสิทธิภาพโดยเลือกใช้อุปกรณ์<br>ชนิดประหยัดพลังงาน อาทิ หลอด<br>LED โคมไฟฟ้าติดตั้งแผ่นสะท้อน<br>แสง การใช้บัลลาสต์ชนิด Low Waft<br>หรือชนิด Electronics Ballast | - ทางโครงการได้เลือกใช้อุปกรณ์ชนิดประหยัด<br>พลังงาน อาทิ หลอดคอมแพคฟลูออเรสเซนต์<br>โคมไฟฟ้าติดตั้งแผ่นสะท้อนแสง (รูปที่ 2.40) | - ไม่พบปัญหา | รูปที่ 2.40 |

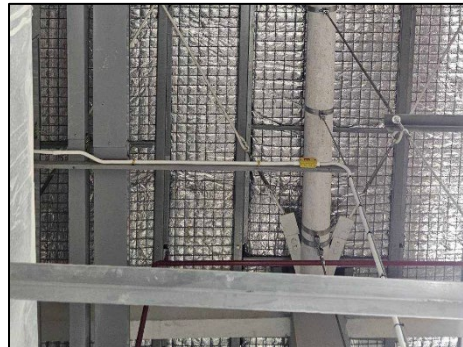
| ผลกระทบสิ่งแวดล้อม | มาตรการป้องกันและแก้ไขผลกระทบสิ่งแวดล้อม | รายละเอียดการปฏิบัติจริง | ปัญหาและแนวทางแก้ไข | อ้างอิง |
|---|---|---|---|---|
| 4. คุณค่าคุณภาพชีวิต (ต่อ)<br>4.8 การประหยัดและอนุรักษ์พลังงาน (ต่อ) | 2. มาตรการด้านประหยัดและอนุรักษ์พลังงาน<br>กำหนดให้เจ้าของโครงการเป็นผู้รับผิดชอบการดำเนินการตามมาตรการประหยัดและอนุรักษ์พลังงานดังนี้<br>1. การลดความร้อนจากแสงอาทิตย์ที่เข้ามาในอาคาร โดยติดตั้งฉนวนกันความร้อนที่หลังคาหรือผนังที่กระทบกับแสงอาทิตย์ | - ทางโครงการติดตั้งฉนวนกันความร้อนที่หลังคา (รูปที่ 2.41) หรือผนังที่กระทบกับแสงอาทิตย์เพื่อลดความร้อนจากแสงอาทิตย์ที่จะเข้ามาในอาคาร | - ไม่พบปัญหา | <br>รูปที่ 2.41 ฉนวนกันความร้อนบนหลังคา |

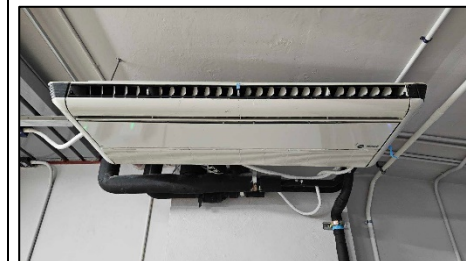
| ผลกระทบสิ่งแวดล้อม | มาตรการป้องกันและแก้ไขผลกระทบสิ่งแวดล้อม | รายละเอียดการปฏิบัติจริง | ปัญหาและแนวทางแก้ไข | อ้างอิง |
|---|---|---|---|---|
| 4. คุณค่าคุณภาพชีวิต (ต่อ)<br>4.8 การประหยัดและอนุรักษ์พลังงาน (ต่อ) | 2. เครื่องปรับอากาศ (กรณีติดตั้งเครื่องปรับอากาศ)<br><br>(ก) เลือกใช้เครื่องปรับอากาศให้มีขนาดที่เหมาะสมกับขนาดพื้นที่ห้องและเลือกเครื่องปรับอากาศที่มีประสิทธิภาพในการประหยัดพลังงานสูงสุด (High Economic Efficiency Ratio (EER)) | - ทางโครงการเลือกใช้เครื่องปรับอากาศให้มีขนาดที่เหมาะสมกับขนาดพื้นที่ห้อง และเลือกใช้เครื่องปรับอากาศที่มีประสิทธิภาพในการประหยัดพลังงานสูงสุด (รูปที่ 2.42) | - ไม่พบปัญหา | <br>รูปที่ 2.42 เครื่องปรับอากาศประหยัดพลังงาน |

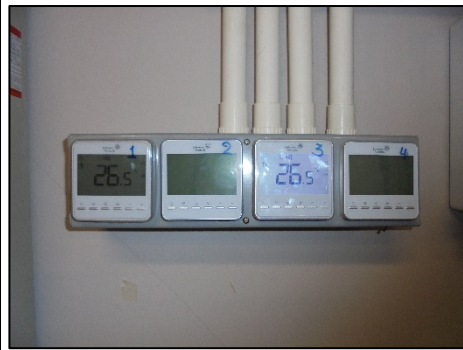
| ผลกระทบสิ่งแวดล้อม | มาตรการป้องกันและแก้ไขผลกระทบสิ่งแวดล้อม | รายละเอียดการปฏิบัติจริง | ปัญหาและแนวทางแก้ไข | อ้างอิง |
|---|---|---|---|---|
| | - ตั้ง Thermostat ให้ควบคุมอุณหภูมิที่พอเหมาะไม่ควรตั้ง Thermostat ไว้ให้ต่ำเกินไปและหมั่นตรวจสอบว่าสามารถทำงานได้เป็นปกติหรือไม่ อุณหภูมิที่พอเหมาะ คือ 24-26°C | - ทางโครงการได้ติดตั้ง Thermostat เพื่อควบคุมอุณหภูมิให้เหมาะสม คือ 24-26°C (รูปที่ 2.43) | - ไม่พบปัญหา | <br>รูปที่ 2.43 Thermostat เพื่อควบคุมอุณหภูมิ |

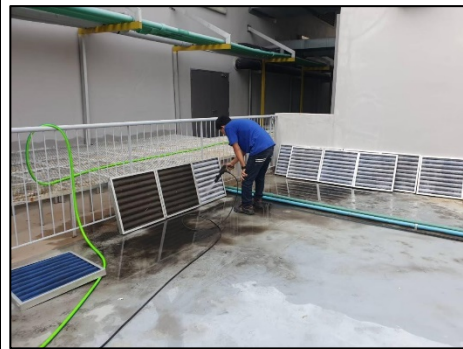
| ผลกระทบสิ่งแวดล้อม | มาตรการป้องกันและแก้ไขผลกระทบสิ่งแวดล้อม | รายละเอียดการปฏิบัติจริง | ปัญหาและแนวทางแก้ไข | อ้างอิง |
|---|---|---|---|---|
| 4. คุณค่าคุณภาพชีวิต (ต่อ)<br>4.8 การประหยัดและอนุรักษ์พลังงาน (ต่อ) | - เครื่องส่งลมเย็น ควรมีการทำ<br>ความสะอาดแผงกรองอากาศ<br>ถ้าอุปกรณ์ดังกล่าวสกปรก<br>พื้นผิวรับความร้อนจะถ่ายเท<br>ความร้อนได้ไม่ดี ทำให้น้ำเย็น<br>ที่กลับไปยังเครื่องทำน้ำเย็นยัง<br>มีอุณหภูมิมีต่ำอยู่ ทำให้<br>ประสิทธิภาพที่เครื่องทำน้ำ<br>เย็นต่ำลงด้วย | - ทางโครงการจัดให้มีเจ้าหน้าที่คอยทำความสะอาด<br>แผ่นกรองอากาศเป็นประจำ (รูปที่ 2.44) | - ไม่พบปัญหา | <br>รูปที่ 2.44 การทำความสะอาดแผงกรอง<br>อากาศ |

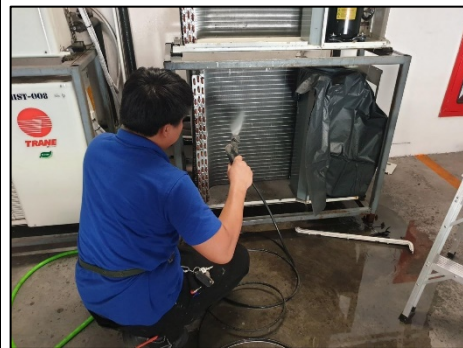
| ผลกระทบสิ่งแวดล้อม | มาตรการป้องกันและแก้ไขผลกระทบสิ่งแวดล้อม | รายละเอียดการปฏิบัติจริง | ปัญหาและแนวทางแก้ไข | อ้างอิง |
|---|---|---|---|---|
| | - ทำความสะอาดคอนเดนเซอร์<br>ที่ระบายความร้อนด้วยอากาศ<br>เป็นประจำและตรวจสอบอย่า<br>ให้มีวัสดุปิดขวางลมที่ใช้ใน<br>การระบายความร้อน | - ทางโครงการจัดให้มีเจ้าหน้าที่คอยทำความสะอาด<br>คอนเดนเซอร์ที่ระบายความร้อนด้วยอากาศเป็น<br>ประจำ (รูปที่ 2.45) | - ไม่พบปัญหา | <br>รูปที่ 2.45 การทำความสะอาดคอนเดนเซอร์ |

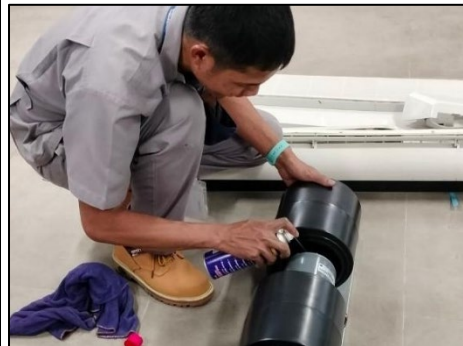
| ผลกระทบสิ่งแวดล้อม | มาตรการป้องกันและแก้ไขผลกระทบสิ่งแวดล้อม | รายละเอียดการปฏิบัติจริง | ปัญหาและแนวทางแก้ไข | อ้างอิง |
|---|---|---|---|---|
| 4. คุณค่าคุณภาพชีวิต (ต่อ)<br>4.8 การประหยัดและอนุรักษ์พลังงาน (ต่อ) | - พัดลมทุกตัวจะต้องทำการหล่อลื่นโดยอัตรจารบีหรือหยอดน้ำมันอย่างสม่ำเสมอตามระยะเวลา | - ทางโครงการมีการบำรุงรักษาพัดลมทุกตัวให้มีประสิทธิภาพพร้อมใช้งานอย่างสม่ำเสมอ (รูปที่ 2.46) | - ไม่พบปัญหา | <br>รูปที่ 2.46 ทำการหล่อลื่นพัดลมทุกตัว |

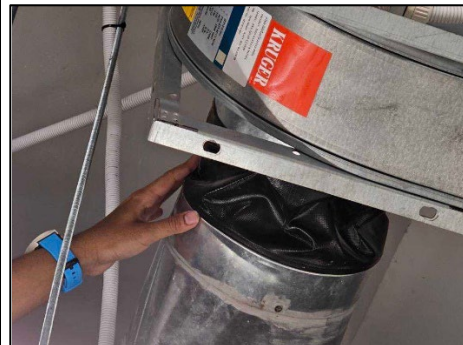
| ผลกระทบสิ่งแวดล้อม | มาตรการป้องกันและแก้ไขผลกระทบสิ่งแวดล้อม | รายละเอียดการปฏิบัติจริง | ปัญหาและแนวทางแก้ไข | อ้างอิง |
|---|---|---|---|---|
| | - ตรวจสอบการรั่วของท่อลมที่อาจเกิดขึ้นได้และซ่อมแซมฉนวนท่อลมที่ฉีกขาด | - ทางโครงการมีการตรวจสอบการรั่วของลมและซ่อมแซมท่อลมที่ฉีกขาด ปัจจุบันไม่พบการฉีกขาดของท่อลม (รูปที่ 2.47) | - ไม่พบปัญหา | <br>รูปที่ 2.47 การตรวจสอบการรั่วของท่อลม |

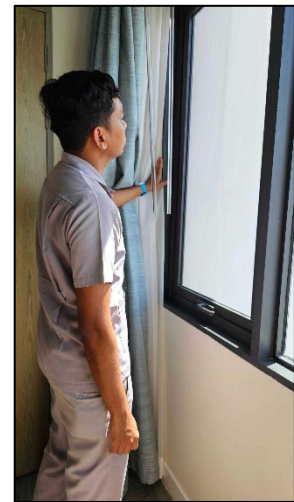
| ผลกระทบสิ่งแวดล้อม | มาตรการป้องกันและแก้ไขผลกระทบสิ่งแวดล้อม | รายละเอียดการปฏิบัติจริง | ปัญหาและแนวทางแก้ไข | อ้างอิง |
|---|---|---|---|---|
| 4. คุณค่าคุณภาพชีวิต (ต่อ)<br>4.8 การประหยัดและอนุรักษ์พลังงาน (ต่อ) | - ตรวจสอบหน้าต่างและประตู<br>เข้าออกอาคารว่ามีรูรั่วทำให้<br>อากาศร้อนภายนอกเข้าสู่<br>อาคารหรือไม่ | - ทางโครงการมีการตรวจสอบมิให้หน้าต่างและประตู<br>เข้าออกอาคารมีรูรั่ว เพื่อป้องกันอากาศร้อนภายนอก<br>เข้าสู่อาคาร (รูปที่ 2.48) | - ไม่พบปัญหา | <br>รูปที่ 2.48 การตรวจสอบรูรั่ว<br>ของหน้าต่าง-ประตู |

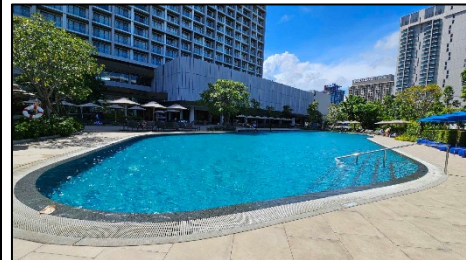
| ผลกระทบสิ่งแวดล้อม | มาตรการป้องกันและแก้ไขผลกระทบสิ่งแวดล้อม | รายละเอียดการปฏิบัติจริง | ปัญหาและแนวทางแก้ไข | อ้างอิง |
|---|---|---|---|---|
| 4. คุณค่าคุณภาพชีวิต (ต่อ)<br>4.10 สระว่ายน้ำน้ำ (ต่อ) | 2. มาตรการด้านโครงสร้างและความปลอดภัยของสระว่ายน้ำ<br><br>1) อาคารประกอบทำด้วยวัสดุมั่นคงแข็งแรงพื้นเรียบ ไม่ลื่น ไม่ดูดซึมน้ำ ทำความสะอาดง่าย พื้นลาดเอียงเล็กน้อยเพื่อการระบายน้ำที่ดี | - อาคารของโครงการทำด้วยวัสดุมั่นคงแข็งแรง พื้นเรียบ ไม่ลื่น ไม่ดูดซึมน้ำ ทำความสะอาดง่าย พื้นลาดเอียงเล็กน้อย เพื่อการระบายน้ำที่ดี (รูปที่ 2.50) | - ไม่พบปัญหา | <br>รูปที่ 2.50 สระว่ายน้ำน้ำ |

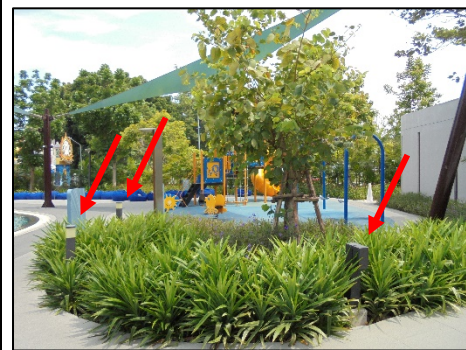
| ผลกระทบสิ่งแวดล้อม | มาตรการป้องกันและแก้ไขผลกระทบสิ่งแวดล้อม | รายละเอียดการปฏิบัติจริง | ปัญหาและแนวทางแก้ไข | อ้างอิง |
|---|---|---|---|---|
| | 2) ในกรณีที่มีการเปิดใช้สระว่ายน้ำในเวลากลางคืนต้องจัดให้มีแสงสว่างเพียงพอทั่วบริเวณสระว่ายน้ำเพื่อให้มองเห็นได้ชัดเจน | - ทางโครงการได้จัดให้มีแสงสว่างเพียงพอบริเวณสระว่ายน้ำ (รูปที่ 2.51) | - ไม่พบปัญหา | <br>รูปที่ 2.51 แสงสว่างภายในสระว่ายน้ำ |

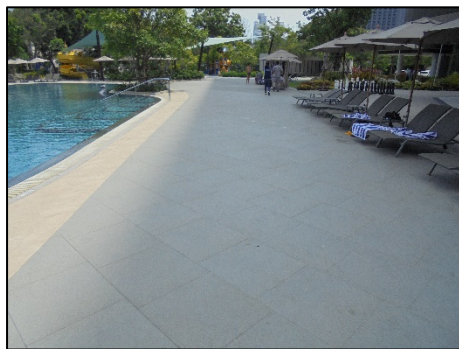
| ผลกระทบสิ่งแวดล้อม | มาตรการป้องกันและแก้ไขผลกระทบสิ่งแวดล้อม | รายละเอียดการปฏิบัติจริง | ปัญหาและแนวทางแก้ไข | อ้างอิง |
|---|---|---|---|---|
| 4. คุณค่าคุณภาพชีวิต (ต่อ)<br>4.10 สระว่ายน้ำ (ต่อ) | 3) จัดให้มีที่ว่างสำหรับใช้เป็นทางเดินรอบสระว่ายน้ำมีความกว้างไม่น้อยกว่า 1.20 เมตร ไม่ลื่น ไม่มีน้ำขัง ทำความสะอาดง่าย | - ทางโครงการจัดให้มีเส้นทางเดินรอบสระว่ายน้ำไม่ลื่น ไม่มีน้ำขังและทำความสะอาดง่าย (รูปที่ 2.52) | - ไม่พบปัญหา | <br>รูปที่ 2.52 ทางเดินรอบสระว่ายน้ำ |

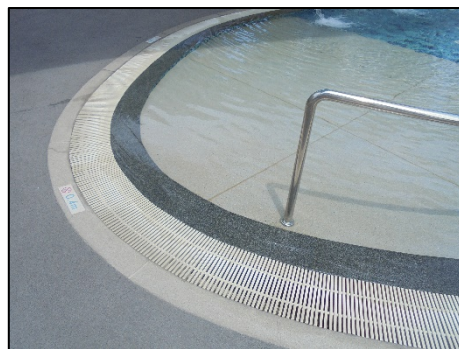
| ผลกระทบสิ่งแวดล้อม | มาตรการป้องกันและแก้ไขผลกระทบสิ่งแวดล้อม | รายละเอียดการปฏิบัติจริง | ปัญหาและแนวทางแก้ไข | อ้างอิง |
|---|---|---|---|---|
| | 4) จัดให้มีรางระบายน้ำล้นมีฝาปิดรอบสระว่ายน้ำ มีความกว้าง 30-40 เซนติเมตร ไม่เป็นสนิม แข็งแรงทำความสะอาดง่ายอยู่ในสภาพดี และไม่มีน้ำล้นออกจากราง | - ทางโครงการได้จัดให้มีรางระบายน้ำล้นมีฝาปิดรอบสระว่ายน้ำ (รูปที่ 2.53) | - ไม่พบปัญหา | <br>รูปที่ 2.53 รางระบายน้ำล้นบริเวณสระว่ายน้ำ |

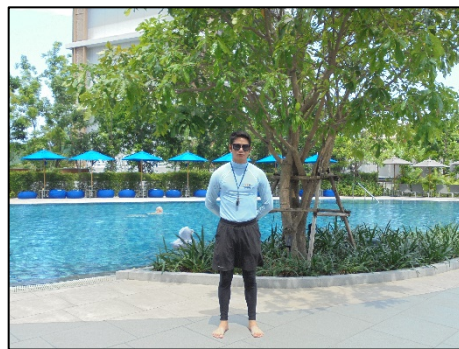
| ผลกระทบสิ่งแวดล้อม | มาตรการป้องกันและแก้ไขผลกระทบสิ่งแวดล้อม | รายละเอียดการปฏิบัติจริง | ปัญหาและแนวทางแก้ไข | อ้างอิง |
|---|---|---|---|---|
| 4. คุณค่าคุณภาพชีวิต (ต่อ)<br>4.10 สระว่ายน้ำ (ต่อ) | 5) จัดให้มีเจ้าหน้าที่รักษาความปลอดภัย ซึ่งมีความชำนาญในการว่ายน้ำและสามารถให้การปฐมพยาบาลได้และผลัดเปลี่ยนกันเพื่อดูแลความปลอดภัยและช่วยเหลือผู้ใช้บริการเมื่อเกิดอุบัติเหตุประจำอยู่ตลอดเวลาที่สระว่ายน้ำเปิดบริการ | - ทางโครงการจัดให้มีเจ้าหน้าที่ดูแลสระว่ายน้ำคอยดูแลความปลอดภัย ซึ่งเป็นผู้มีความรู้ด้านการปฐมพยาบาลคนจมน้ำ และให้ความช่วยเหลือในกรณีเกิดเหตุฉุกเฉิน โดยอยู่ประจำสระว่ายน้ำตลอดเวลาที่เปิดให้บริการสระว่ายน้ำ (รูปที่ 2.54) | - ไม่พบปัญหา | <br>รูปที่ 2.54 เจ้าหน้าที่ดูแลสระว่ายน้ำและช่วยชีวิตบริเวณสระว่ายน้ำ |

| ผลกระทบสิ่งแวดล้อม | มาตรการป้องกันและแก้ไขผลกระทบสิ่งแวดล้อม | รายละเอียดการปฏิบัติจริง | ปัญหาและแนวทางแก้ไข | อ้างอิง |
|---|---|---|---|---|
| | 2) จัดให้มีเจ้าหน้าที่ดูแลความปลอดภัยอย่างน้อย จำนวน 1 คนต่อผู้ใช้บริการไม่เกิน 100 คน โครงการออกแบบสระว่ายน้ำที่สามารถให้บริการได้สูงสุดประมาณ 56 คน ดังนั้นโครงการจัดให้มีเจ้าหน้าที่ความปลอดภัยประจำสระ จำนวน 1 คน และเป็นผู้ที่มีความชำนาญในการว่ายน้ำและผ่านการฝึกอบรมการช่วยชีวิตคนจมน้ำ สามารถให้การปฐมพยาบาลได้ โดยต้องอยู่ประจำสระว่ายน้ำตลอดเวลาที่เปิดให้บริการ | - ทางโครงการจัดให้มีเจ้าหน้าที่ดูแลสระว่ายน้ำที่มีความรู้ด้านการปฐมพยาบาลคนจมน้ำและให้ความช่วยเหลือในกรณีเกิดเหตุฉุกเฉิน โดยอยู่ประจำสระว่ายน้ำตลอดเวลาที่เปิดให้บริการ สระว่ายน้ำ (รูปที่ 2.54) | - ไม่พบปัญหา | รูปที่ 2.54 |

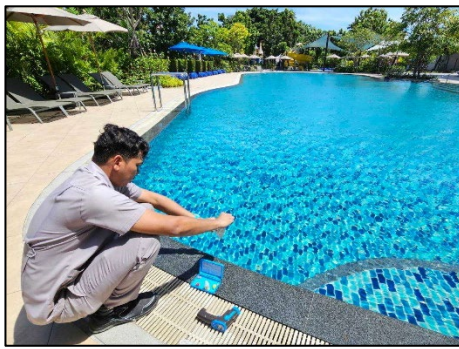
| ผลกระทบสิ่งแวดล้อม | มาตรการป้องกันและแก้ไขผลกระทบสิ่งแวดล้อม | รายละเอียดการปฏิบัติจริง | ปัญหาและแนวทางแก้ไข | อ้างอิง |
|---|---|---|---|---|
| | 6) ตรวจสอบสภาพพื้นสระว่ายน้ำให้อยู่ในสภาพดีไม่แตกร้าว หากพบจะต้องกำหนดจุดบริเวณที่กระเบื้องแตกร้าว หรือหลุด โดยกำหนดให้เป็นจุดอันตราย โดยแสดงตำแหน่งพื้นที่นั้นให้ชัดเจน เช่น ทุ่นลอย และห้ามว่ายน้ำเข้าไปในบริเวณนั้นโดยเด็ดขาด | - ทางโครงการมีการตรวจสอบสภาพพื้นสระว่ายน้ำให้อยู่ในสภาพดีไม่แตกร้าว (รูปที่ 2.55) | - ไม่พบปัญหา | <br>รูปที่ 2.55 เจ้าหน้าที่ตรวจสอบสระว่ายน้ำ |

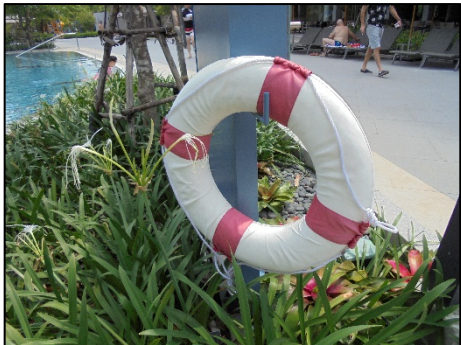
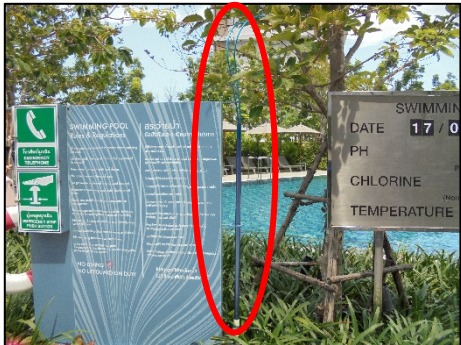
| ผลกระทบสิ่งแวดล้อม | มาตรการป้องกันและแก้ไขผลกระทบสิ่งแวดล้อม | รายละเอียดการปฏิบัติจริง | ปัญหาและแนวทางแก้ไข | อ้างอิง |
|---|---|---|---|---|
| 4. คุณค่าคุณภาพชีวิต (ต่อ)<br>4.10 สระว่ายน้ำ (ต่อ) | 7) ตรวจสอบอุปกรณ์ประจำสระว่ายน้ำ เช่น ไม้ช่วยชีวิต ห่วงชูชีพ โฟมช่วยชีวิต ให้อยู่ในสภาพพร้อมใช้งานตลอดเวลา | - ทางโครงการได้จัดให้มีอุปกรณ์ช่วยชีวิตประจำสระว่ายน้ำ ได้แก่ ไม้ช่วยชีวิต ห่วงชูชีพ โฟมช่วยชีวิต (รูปที่ 2.56) | - ไม่พบปัญหา | <p>ห่วงชูชีพ</p> <p>ไม้ช่วยชีวิต</p> <p>รูปที่ 2.56 อุปกรณ์ช่วยชีวิตบริเวณสระว่ายน้ำ</p> |

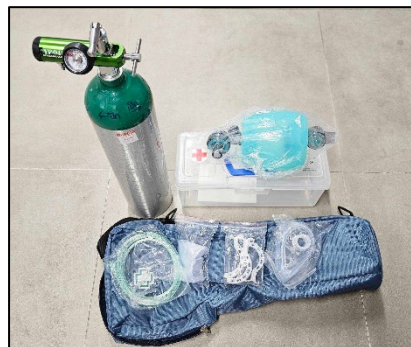
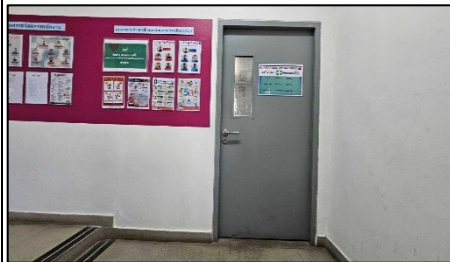
| ผลกระทบสิ่งแวดล้อม | มาตรการป้องกันและแก้ไขผลกระทบสิ่งแวดล้อม | รายละเอียดการปฏิบัติจริง | ปัญหาและแนวทางแก้ไข | อ้างอิง |
|---|---|---|---|---|
| 4. คุณค่าคุณภาพชีวิต (ต่อ)<br>4.10 สระว่ายน้ำ (ต่อ) | 3) จัดให้มีอุปกรณ์ช่วยชีวิต ดังนี้<br>(ก) โฟมช่วยชีวิต อย่างน้อย 2 อัน<br>(ข) ห่วงชูชีพ ขนาดเส้นผ่านศูนย์กลางภายใน 15 นิ้ว หรือท่อนลอยผูกไว้กับเชือกยาวไม่น้อยกว่าความกว้างของสระว่ายน้ำ อย่างน้อย 2 อัน<br>(ค) ไม่วางห่วงชูชีพ หรือวัตถุอื่นใดที่มีความยาวไม่น้อยกว่า 3.5 เมตร น้ำหนักเบาอย่างน้อย 1 อัน และต้องวางไว้ที่ปลายลู่ส่วนลึกของสระว่ายน้ำ<br>(ง) เครื่องช่วยหายใจ สำหรับผู้ใหญ่ และสำหรับเด็ก อย่างละ 1 ชุด<br>(จ) ห้องปฐมพยาบาลพร้อมชุดปฐมพยาบาลที่พร้อมใช้งานตลอดเวลาไว้ประจำสระว่ายน้ำ และอยู่ในบริเวณใกล้ที่สุด | - ทางโครงการได้จัดให้มีอุปกรณ์ช่วยชีวิตประจำสระว่ายน้ำ ได้แก่ ไม่วางห่วงชูชีพ โฟมช่วยชีวิต (รูปที่ 2.56) เครื่องช่วยหายใจ (รูปที่ 2.57) และห้องปฐมพยาบาล (รูปที่ 2.58) | - ไม่พบปัญหา | <br>รูปที่ 2.57 เครื่องช่วยหายใจ<br><br><br>รูปที่ 2.58 ห้องปฐมพยาบาล / อุปกรณ์ปฐมพยาบาล |

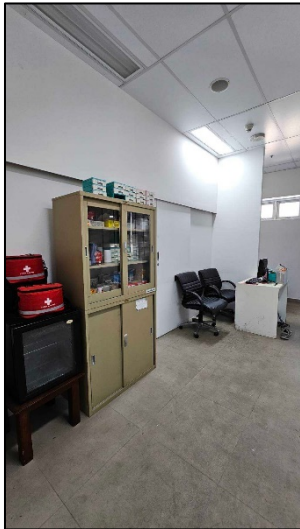
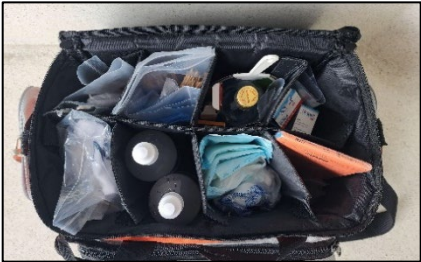
| ผลกระทบสิ่งแวดล้อม | มาตรการป้องกันและแก้ไขผลกระทบสิ่งแวดล้อม | รายละเอียดการปฏิบัติจริง | ปัญหาและแนวทางแก้ไข | อ้างอิง |
|---|---|---|---|---|
| 4. คุณค่าคุณภาพชีวิต (ต่อ)<br>4.10 สระว่ายน้ำ (ต่อ) | | | | <p>รูปที่ 2.58 ห้องปฐมพยาบาล /<br/>อุปกรณ์ปฐมพยาบาล (ต่อ)</p> |

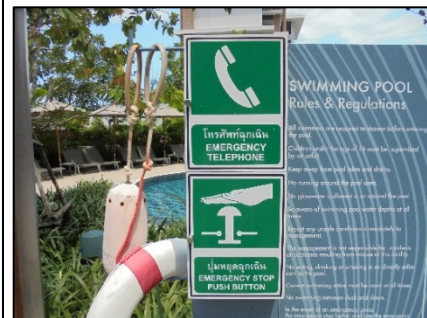
| ผลกระทบสิ่งแวดล้อม | มาตรการป้องกันและแก้ไขผลกระทบสิ่งแวดล้อม | รายละเอียดการปฏิบัติจริง | ปัญหาและแนวทางแก้ไข | อ้างอิง |
|---|---|---|---|---|
| | 4) อุปกรณ์สื่อสารที่สามารถติดต่อบุคคลหรือสถานที่สำคัญๆ เช่น โรงพยาบาล สถานีตำรวจ เพื่อขอความช่วยเหลือเมื่อเกิดเหตุฉุกเฉินต่างๆ เช่น เพลิงไหม้หรือมีคนจมน้ำ และปิดประกาศหมายเลขโทรศัพท์ของสถานที่ดังกล่าวในที่เห็นได้ชัดเจนและเป็นข้อมูลปัจจุบันอยู่เสมอ | - ทางโครงการได้ปิดประกาศหมายเลขโทรศัพท์ของโรงพยาบาล และสถานีตำรวจ ที่บริเวณสระว่ายน้ำตามที่มาตรการกำหนด (รูปที่ 2.59) | - ไม่พบปัญหา | <p>รูปที่ 2.59 อุปกรณ์สื่อสารและบอร์ดติดต่อกรณีฉุกเฉินบริเวณสระว่ายน้ำ</p> |

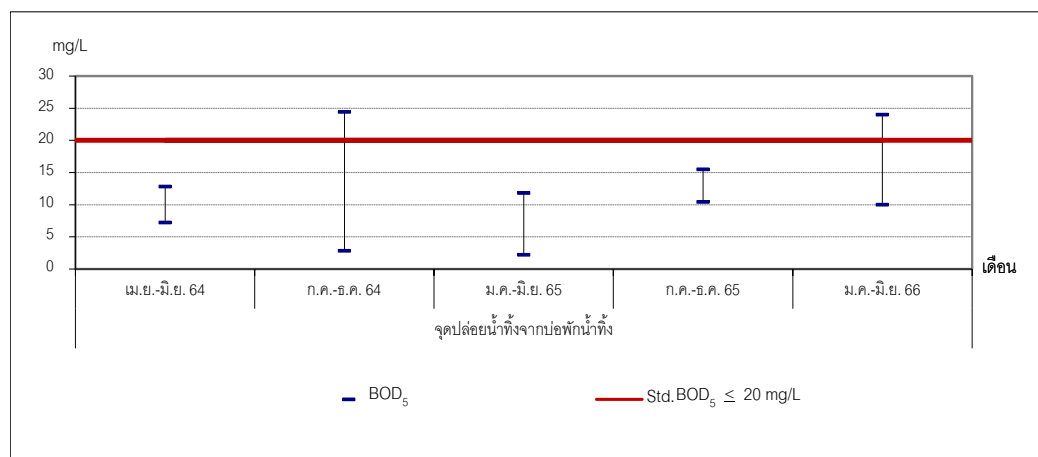
| พารามิเตอร์ | หน่วย | ผลการตรวจวิเคราะห์คุณภาพน้ำทิ้ง บริเวณ จุดปล่อยน้ำทิ้งจากบ่อพักน้ำทิ้ง | | | | | | ค่าต่ำสุด-ค่าสูงสุด | มาตรฐาน |
|---|---|---|---|---|---|---|---|---|---|
| BOD | mg/L | 10 | 16 | 20 | 24* | 14 | 15 | 10-24 | ≤ 20 |

ภาพที่ 3.3 กราฟแสดงผลการตรวจวิเคราะห์ BOD<sub>5</sub> บริเวณ จุดปล่อยน้ำทิ้งจากบ่อพักน้ำทิ้ง

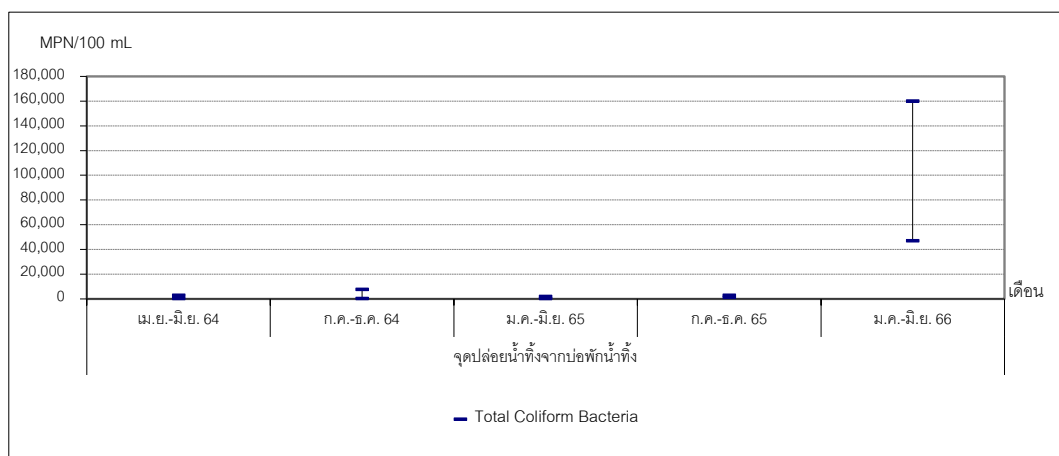
| พารามิเตอร์ | หน่วย | ผลการตรวจวิเคราะห์คุณภาพน้ำทิ้ง บริเวณ จุดปล่อยน้ำทิ้งจากบ่อพักน้ำทิ้ง | | | | | | ค่าต่ำสุด-ค่าสูงสุด | มาตรฐาน |
|---|---|---|---|---|---|---|---|---|---|
| Total Coliform Bacteria | MPN/100 mL | >5,000 | >5,000 | >160,000 | >160,000 | >160,000 | 47,000 | 47,000->160,000 | - |

| พารามิเตอร์ | หน่วย | ผลการตรวจวิเคราะห์คุณภาพน้ำทิ้ง<br>บริเวณ จุดปล่อยน้ำทิ้งจากบ่อพักน้ำทิ้ง | | | | | มาตรฐาน |
|---|---|---|---|---|---|---|---|
| Total Coliform Bacteria | MPN/100 mL | 120-2,800 | 140-7,600 | 120-1,800 | 980-2,800 | 47,000->160,000 | - |

ภาพที่ 3.10 กราฟแสดงผลการตรวจวิเคราะห์ Total Coliform Bacteria  
บริเวณ จุดปล่อยน้ำทิ้งจากบ่อพักน้ำทิ้ง

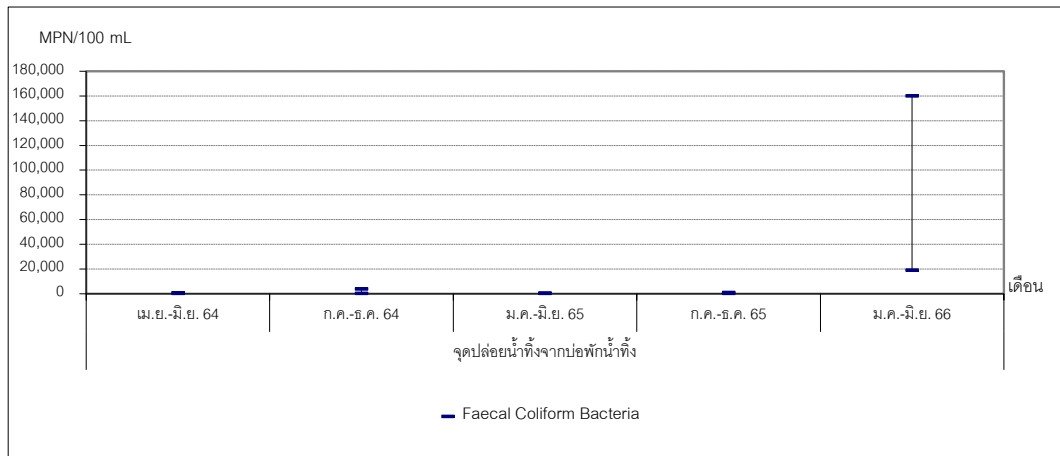
| พารามิเตอร์ | หน่วย | ผลการตรวจวิเคราะห์คุณภาพน้ำทิ้ง บริเวณ จุดปล่อยน้ำทิ้งจากบ่อพักน้ำทิ้ง | | | | | | ค่าต่ำสุด-ค่าสูงสุด | มาตรฐาน |
|---|---|---|---|---|---|---|---|---|---|
| Faecal Coliform Bacteria | MPN/100 mL | >1,000 | >1,000 | >160,000 | >160,000 | >160,000 | 19,000 | 19,000->160,000 | - |

| พารามิเตอร์ | หน่วย | ผลการตรวจวิเคราะห์คุณภาพน้ำทิ้ง<br>บริเวณ จุดปล่อยน้ำทิ้งจากบ่อพักน้ำทิ้ง | | | | | มาตรฐาน |
|---|---|---|---|---|---|---|---|
| Faecal Coliform Bacteria | MPN/100 mL | 70-680 | 40-3,800 | 80-440 | 240-740 | 19,000->160,000 | - |

ภาพที่ 3.11 กราฟแสดงผลการตรวจวิเคราะห์ Faecal Coliform Bacteria  
บริเวณ จุดปล่อยน้ำทิ้งจากบ่อพักน้ำทิ้ง
