รายงานผลการปฏิบัติตามมาตรการป้องกัน แก้ไข และลดผลกระทบสิ่งแวดล้อม
และมาตรการติดตามตรวจสอบผลกระทบสิ่งแวดล้อม
ประจำเดือนกรกฎาคม-ธันวาคม 2567

ท่าเทียบเรือ A2

บริษัท ไทยแหลมฉบัง เทอร์มินัล จำกัด

มกราคม 2568

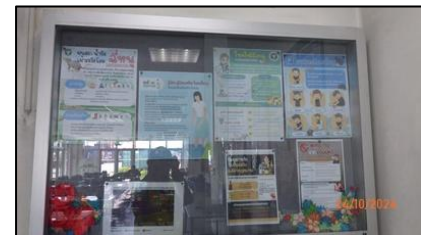
ผลกระทบสิ่งแวดล้อม	มาตรการป้องกัน แก้ไข และลดผลกระทบสิ่งแวดล้อม	รายละเอียดการปฏิบัติจริง	ปัญหาและแนวทางแก้ไข	อ้างอิง
8. สาธารณสุข (ต่อ)	- ประสานงานกับสาธารณสุขอำเภอศรีราชา และเทศบาลตำบลแหลมฉบังในการให้คำแนะนำและให้ความรู้เกี่ยวกับการป้องกันโรคเอดส์ และโรคติดต่ออื่น	- โครงการจัดให้มีป้ายประชาสัมพันธ์ให้ความรู้เกี่ยวกับการป้องกันโรคต่างๆ (รูปที่ 2.16) และมีการฝึกอบรมทีมช่วยเหลือเรื่องการปฐมพยาบาลเบื้องต้นให้แก่พนักงานเป็นประจำทุกปี โดยในปี 2567 ได้ดำเนินการ ในวันที่ 12 ธันวาคม 2567 (ภาคผนวกที่10)	- ไม่พบปัญหา

<p>รูปที่ 2.16 การประชาสัมพันธ์ให้ความรู้เกี่ยวกับการป้องกันโรคต่างๆ</p>

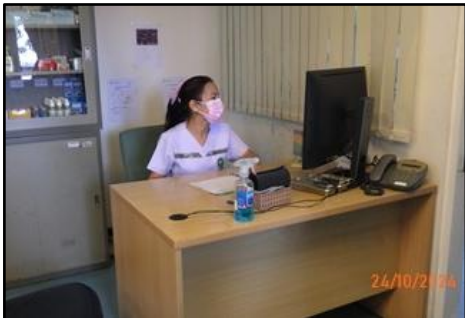
ผลกระทบสิ่งแวดล้อม	มาตรการป้องกัน แก้ไข และลดผลกระทบสิ่งแวดล้อม	รายละเอียดการปฏิบัติจริง	ปัญหาและแนวทางแก้ไข	อ้างอิง
8. สาธารณสุข (ต่อ)		<p>- โครงการได้จัดให้มีห้องปฐมพยาบาลพร้อมเวชภัณฑ์และพยาบาลประจำ 1 คน (รูปที่ 2.17) ประจำอยู่ที่ A3 และยังจัดให้มีตู้ยาสามัญประจำบ้าน (รูปที่ 2.18) นอกจากนี้ยังมีรถตู้บริษัทเตรียมพร้อมไว้สำหรับเหตุฉุกเฉิน (รูปที่ 2.19) และมีการติดต่อกับโรงพยาบาลวิภาวดี แหลมฉบัง และโรงพยาบาลพญาไท ศรีราชา ในกรณีที่เกิดเหตุฉุกเฉิน โดยทางโครงการได้ดำเนินการตรวจสอบสุขภาพทั่วไปให้แก่พนักงาน เมื่อวันที่ 22-23 และ 27-28 สิงหาคม 2567 โดยโรงพยาบาลพญาไท ศรีราชา (ภาคผนวกที่ 11)</p>	<p>- ไม่พบปัญหา</p>

<p>รูปที่ 2.17 ห้องปฐมพยาบาล เวชภัณฑ์ และพยาบาลประจำ</p>

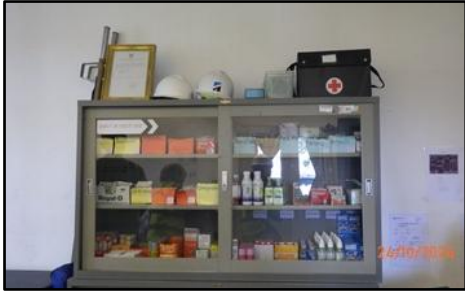
<p>รูปที่ 2.18 ตู้ยาสามัญประจำบ้านในสำนักงาน</p>

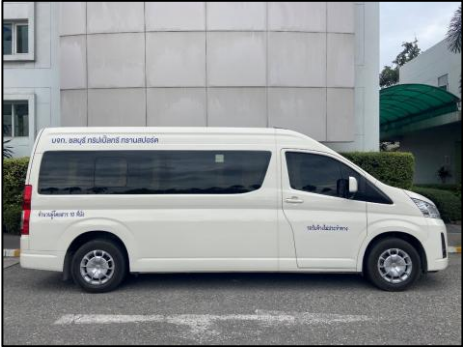
<p>รูปที่ 2.19 รถตู้บริษัทที่เตรียมพร้อมไว้สำหรับเหตุฉุกเฉิน</p>

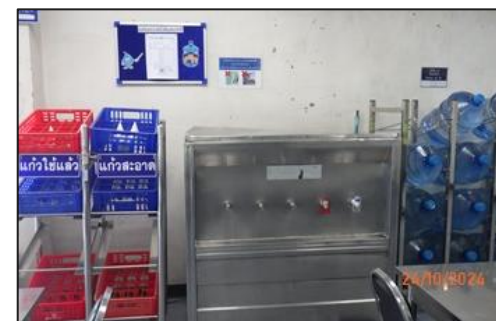
<p>ภาคผนวกที่ 12</p>
		- จัดหาและติดตั้งถังน้ำดื่มที่สะอาดให้พนักงานภายในโครงการอย่างเพียงพอ (รูปที่ 2.20) โดยจัดไว้ที่อาคารสำนักงานทุกชั้น, อาคารซ่อมบำรุง, อาคารคลังสินค้า และอาคารหน้าท่าอย่างละ 1 จุด	- ไม่พบปัญหา

<p>รูปที่ 2.20 ถังน้ำดื่มภายในตัวอาคาร</p>

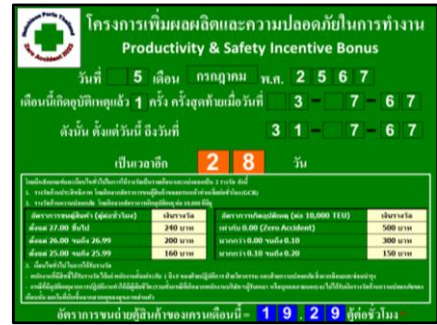
ผลกระทบสิ่งแวดล้อม	มาตรการป้องกัน แก้ไข และลดผลกระทบ	รายละเอียดการปฏิบัติจริง	ปัญหาและแนวทางแก้ไข	อ้างอิง
9. อาชีวอนามัยและความปลอดภัย (ต่อ)		และมีกิจกรรมรณรงค์ลดอุบัติเหตุและเพิ่มประสิทธิภาพในการทำงาน ได้แก่ กิจกรรม Safety week กิจกรรม Safety Quiz และโครงการ Productivity-Safety Incentive groups รวมทั้งมีการติดป้ายสถิติความปลอดภัยภายในพื้นที่โครงการ (รูปที่ 2.25) นอกจากนี้ ทางโครงการยังทำกิจกรรม KYT (ภาคผนวกที่ 16) ก่อนเริ่มทำงานทุกเช้า

<p>รูปที่ 2.25 ป้ายสถิติความปลอดภัย</p>

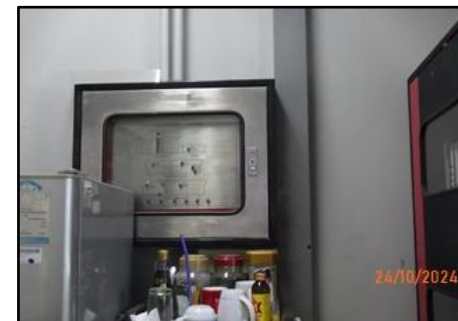
<p>รูปที่ 2.29 แผงควบคุมของสัญญาณเตือนภัย</p>

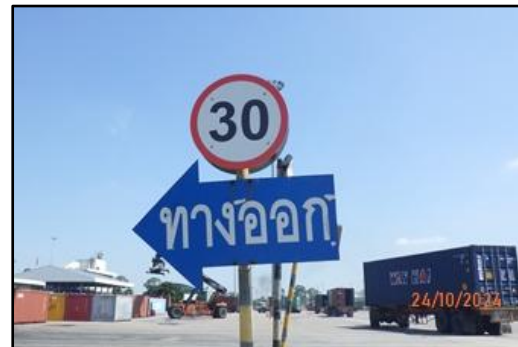
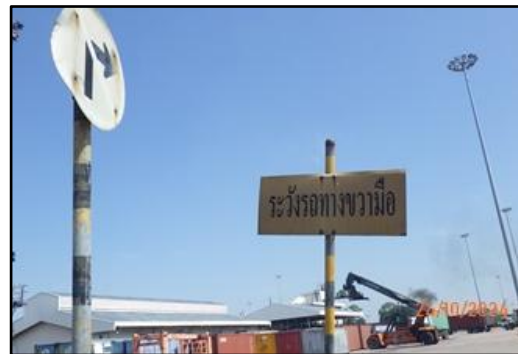
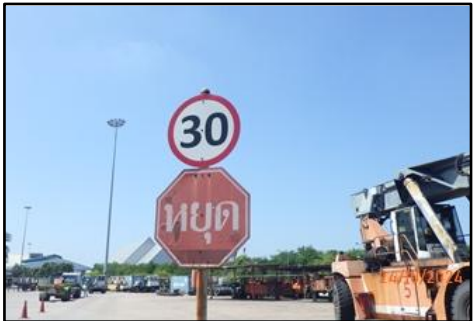
ผลกระทบสิ่งแวดล้อม	มาตรการป้องกัน แก้ไข และลดผลกระทบสิ่งแวดล้อม	รายละเอียดการปฏิบัติจริง	ปัญหาและแนวทางแก้ไข	อ้างอิง
10. การท่องเที่ยว/ สุนทรียภาพ	- ควบคุมดูแลการจราจรภายในบริเวณท่าเรือให้ถูกต้องตามกฎหมายจราจร	- โครงการได้จัดให้มีป้ายจราจรภายในบริเวณท่าเทียบเรือ (รูปที่ 2.31) รวมทั้งมีการจัดพื้นที่เฉพาะสำหรับจอดรถยนต์ภายในท่าเทียบเรือ (รูปที่ 2.32)	- ไม่พบปัญหา

รูปที่ 2.31 ป้ายจราจรภายในท่าเทียบเรือ

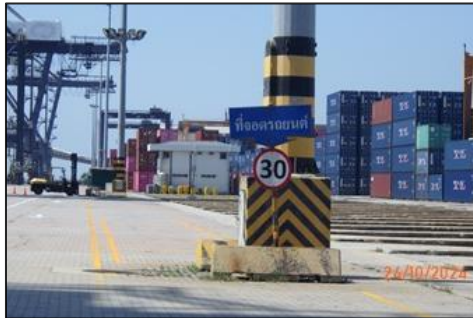
<p>รูปที่ 2.32 พื้นที่สำหรับจอดรถยนต์ภายในท่าเทียบเรือ</p>

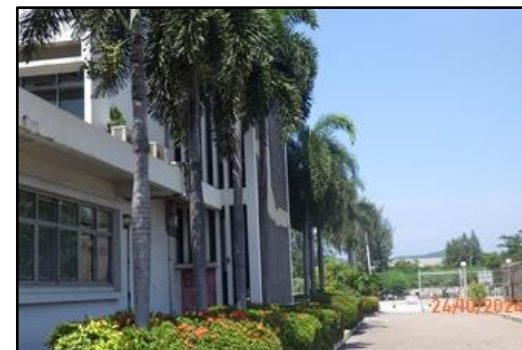
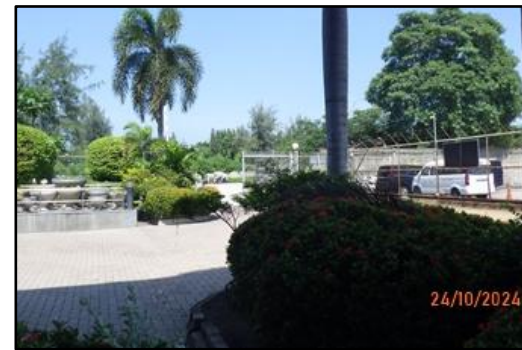
ผลกระทบสิ่งแวดล้อม	มาตรการป้องกัน แก้ไข และลดผลกระทบสิ่งแวดล้อม	รายละเอียดการปฏิบัติจริง	ปัญหาและแนวทางแก้ไข	อ้างอิง
10. การท่องเที่ยว/ สุนทรียภาพ (ต่อ)	- ปลูกต้นไม้ทรงสูงตามแนวเขตของการท่าเรือเพื่อลดผลกระทบทางทัศนียภาพ	- โครงการได้จัดให้มีการปลูกต้นไม้ทรงสูงตามแนวเขตของการท่าเรือ เพื่อเพิ่มทัศนียภาพให้กับโครงการ (รูปที่ 2.33) ทั้งนี้ท่าเรือแหลมฉบังได้จัดให้มีพื้นที่สีเขียว ซึ่งมีรูปแบบเป็นสวนสุขภาพ บริเวณทางเข้าท่าเรือฝั่งเอ (รูปที่ 2.34)	- ไม่พบปัญหา

รูปที่ 2.33 ต้นไม้ทรงสูงภายในโครงการ

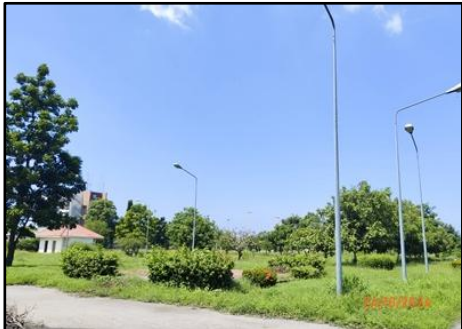
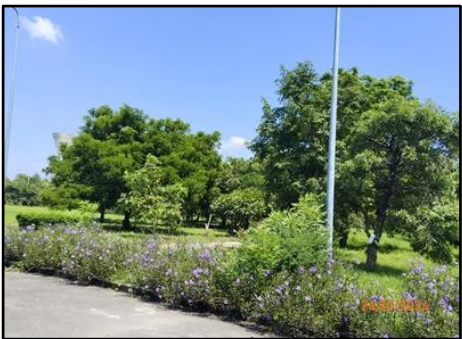
รูปที่ 2.34 สวนสุนทรียภาพท่าเรือแหลมฉบัง บริเวณทางเข้าท่าเรือฝั่งเอ

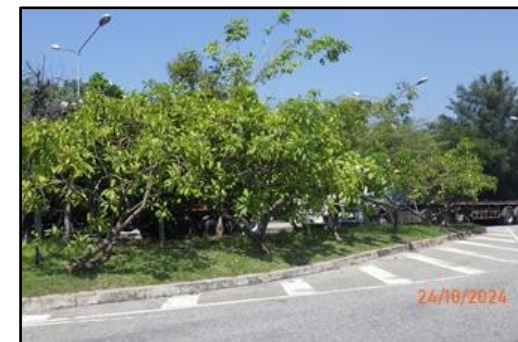
ผลกระทบสิ่งแวดล้อม	มาตรการป้องกัน แก้ไข และลดผลกระทบสิ่งแวดล้อม	รายละเอียดการปฏิบัติจริง	ปัญหาและแนวทางแก้ไข	อ้างอิง
10. การท่องเที่ยว/สุนทรียภาพ (ต่อ)	- ปลูกต้นไม้ในเกาะกลางถนนภายในพื้นที่โครงการ	- ทางโครงการมีการปลูกต้นไม้ในเกาะกลางถนนภายในพื้นที่โครงการตามความเหมาะสมเพื่อความปลอดภัยและป้องกันการเกิดอุบัติเหตุ และไม่ให้เกิดบึงทศนวิสัยในการมองเห็นของการขับขี่ยานพาหนะ (รูปที่ 2.35)	- ไม่พบปัญหา

<p>รูปที่ 2.35 ต้นไม้ในเกาะกลางถนนภายในโครงการ</p>
