บทที่ 2

การปฏิบัติตามมาตรการป้องกันและแก้ไข
ผลกระทบสิ่งแวดล้อม

2.1 การติดตามตรวจสอบการปฏิบัติตามมาตรการป้องกันและแก้ไขผลกระทบสิ่งแวดล้อม

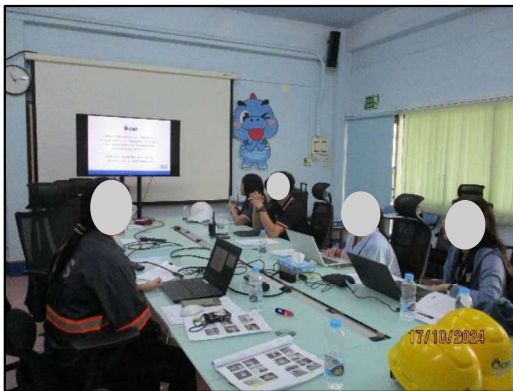
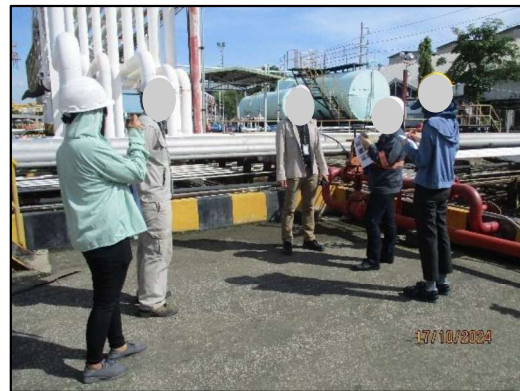
ภาพถ่ายที่ 2.1-1 การติดตามตรวจสอบการปฏิบัติตามมาตรการป้องกันและแก้ไขผลกระทบสิ่งแวดล้อม
โครงการทำเทียบเรือของการปิโตรเลียมแห่งประเทศไทย คลังปิโตรเลียมบางจาก
ระยะดำเนินการ ระหว่างเดือนกรกฎาคม-ธันวาคม พ.ศ. 2567
