# เอกสารแนบที่ 19

รายการตรวจสอบบำรุงรักษาสำหรับ  
การตรวจสอบระบบท่อ (ประจำเดือน)

**MAINTENANCE INSPECTION CHECKLIST FOR PIPING INSPECTION (MONTHLY)**  
**รายการตรวจสอบการบำรุงรักษาสำหรับการตรวจสอบระบบท่อ (ประจำเดือน)**

LOCATION / ZONE : Tank To Pump  
 สถานที่ตั้ง/โซน

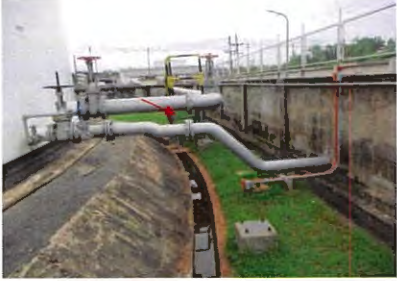
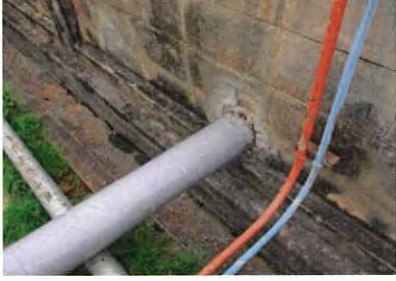
PIPING INSPECTION PICTURE LOG		Report/ Project	Sheet
		2112012	PL 7/7
STT-CC-003-01-01 (TRL 003 Diesel Tank Receiving Line (Jetty to Tank No.6,8))

Name of part / Location	Findings	Name of part / Location	Findings
TRL 003 Diesel Tank Receiving Line (Jetty to Tank No.6,8)	Still in normal condition	TRL 003 Diesel Tank Receiving Line (Jetty to Tank No.6,8)	Still in normal condition

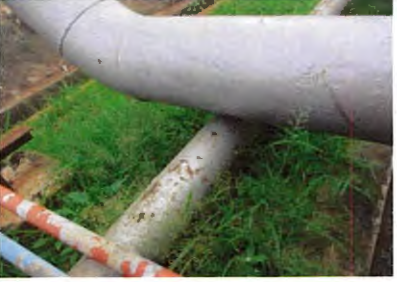
Name of part / Location	Findings	Name of part / Location	Findings
TRL 003 Diesel Tank Receiving Line (Jetty to Tank No.6,8)	Still in normal condition	TRL 003 Diesel Tank Receiving Line (Jetty to Tank No.6,8)	Still in normal condition

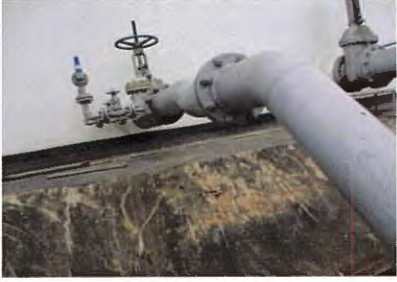
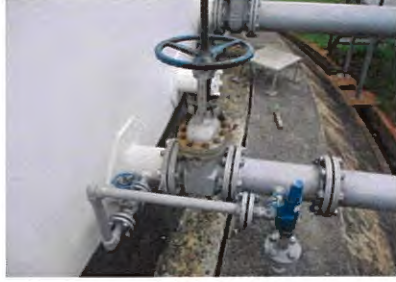
Name of part / Location	Findings	Name of part / Location	Findings
TRL 003 Diesel Tank Receiving Line (Jetty to Tank No.6,8)	Still in normal condition	TRL 003 Diesel Tank Receiving Line (Jetty to Tank No.6,8)	Still in normal condition
