ผลการปฏิบัติตามมาตรการป้องกันและแก้ไข
ผลกระทบสิ่งแวดล้อม

2.1 การตรวจประเมินการปฏิบัติตามมาตรการป้องกันและแก้ไขผลกระทบสิ่งแวดล้อม

2.2 ผลการปฏิบัติตามมาตรการป้องกันและแก้ไขผลกระทบสิ่งแวดล้อม

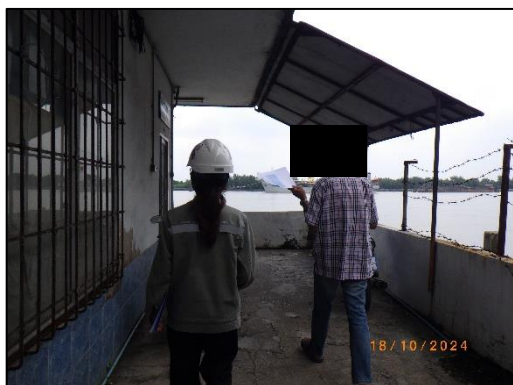
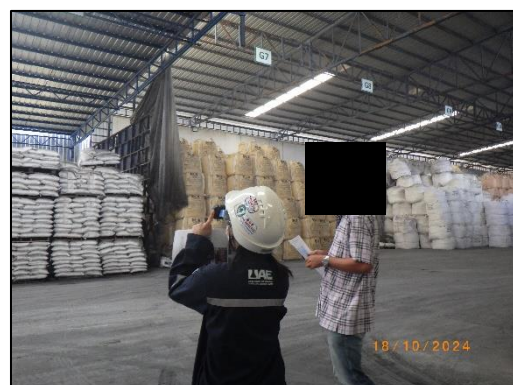
รูปที่ 2-1 การติดตามตรวจสอบการปฏิบัติตามมาตรการฯ ระหว่างเดือนกรกฎาคม-ธันวาคม พ.ศ. 2567
โดย Third party ร่วมกับผู้แทนจาก บริษัท รวมทุนไทย จำกัด
