บทที่ 2

การปฏิบัติตามมาตรการป้องกันและแก้ไข
ผลกระทบสิ่งแวดล้อม

2.1 การติดตามตรวจสอบการปฏิบัติตามมาตรการป้องกันและแก้ไขผลกระทบสิ่งแวดล้อม

ตารางที่ 2.2-1 ผลการปฏิบัติตามมาตรการป้องกันและแก้ไขผลกระทบสิ่งแวดล้อม โครงการทำแทียบเรือและคลังน้ำมันภูเก็ต ระยะดำเนินการ ระหว่างเดือนกรกฎาคม-ธันวาคม พ.ศ. 2567 ของบริษัท ปตท. น้ำมันและการค้าปลีก จำกัด (มหาชน)

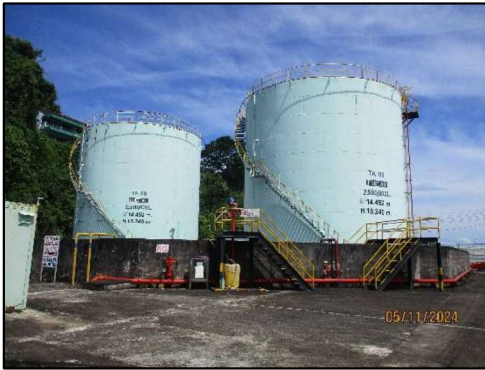
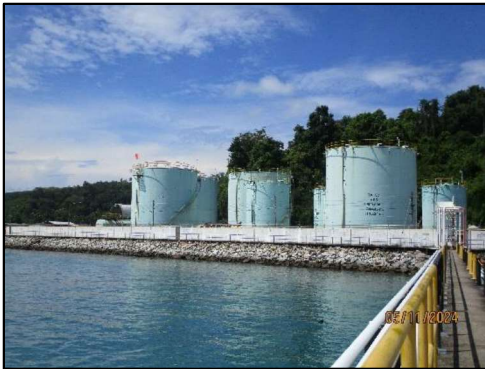
องค์ประกอบทางสิ่งแวดล้อม	มาตรการป้องกันและแก้ไขผลกระทบ	สถานที่	ผลการปฏิบัติตามมาตรการ	ปัญหาอุปสรรค	เอกสารอ้างอิง
1. มาตรการด้านคุณภาพอากาศ	1.1) ลดการรั่วไหลของไอน้ำมันจากถังเก็บสำรองน้ำมัน ประเภท Floating roofs	บริเวณกลุ่มถังน้ำมัน	- ปฏิบัติตามมาตรการกำหนด โดยการลดการรั่วไหลของไอน้ำมันจากการใช้ถังเก็บสำรองน้ำมันประเภท Floating roofs (ถังของ MOGAS (TA03, TA04, TA06, TA08)) และจัดให้มีการตรวจสอบ บำรุงรักษาให้อยู่ในสภาพที่ดีอยู่เสมอ หรืออย่างน้อยตามระยะเวลาที่กำหนด	- ไม่พบปัญหา	ภาพถ่ายที่ 2.2-1 ถังเก็บน้ำมันสำรองประเภท Floating Roofs เอกสารแนบที่ 1 แผนงานการบำรุงรักษาเครื่องจักรอุปกรณ์ด้วยตัวเอง ประจำปี พ.ศ. 2567

ภาพถ่ายที่ 2.2-1 ถังเก็บน้ำมันสำรองประเภท Floating Roofs

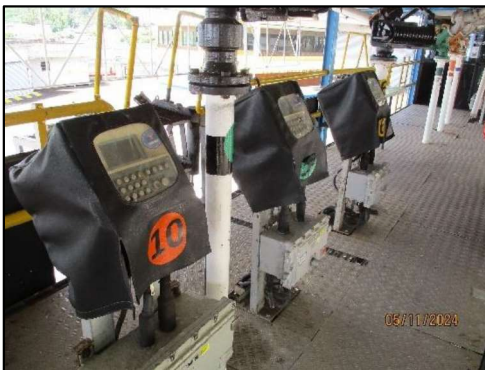
1.2) ป้องกันการรั่วไหลของน้ำมันจากวาล์ว ด้วยการจัดให้มีระบบติดตามตรวจสอบ และบำรุงรักษาที่ดี	บริเวณพื้นที่โครงการ	- ปฏิบัติตามมาตรการกำหนด โดยโครงการได้ทำการติดตั้งระบบการจ่ายน้ำมันแบบอัตโนมัติ (Terminal Automation System/TAS) เพื่อป้องกันการรั่วไหลของน้ำมันจากวาล์ว และจัดให้มีการตรวจสอบ บำรุงรักษาให้อยู่ในสภาพที่ดีอยู่เสมอหรืออย่างน้อยตามระยะเวลาที่กำหนด	- ไม่พบปัญหา	ภาพถ่ายที่ 2.2-2 การติดตั้งระบบการจ่ายน้ำมันแบบอัตโนมัติ (Terminal Automation System/TAS) เอกสารแนบที่ 1 แผนงานการบำรุงรักษาเครื่องจักรอุปกรณ์ด้วยตัวเอง ประจำปี พ.ศ. 2567

ภาพถ่ายที่ 2.2-2 การติดตั้งระบบการจ่ายน้ำมันแบบอัตโนมัติ (Terminal Automation System/TAS)

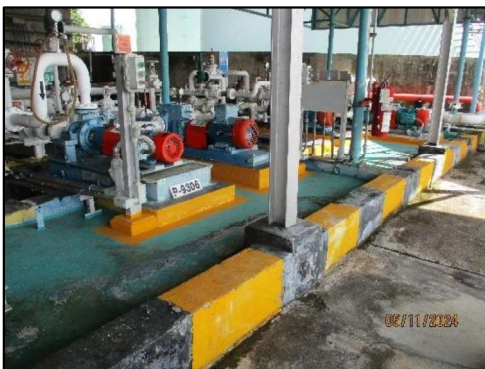
องค์ประกอบ ทางสิ่งแวดล้อม	มาตรการป้องกันและแก้ไขผลกระทบ	สถานที่	ผลการปฏิบัติตามมาตรการ	ปัญหาอุปสรรค	เอกสารอ้างอิง
1. มาตรการด้าน คุณภาพอากาศ (ต่อ)	1.3) ลดการรั่วไหลของน้ำมันจากปั๊มและคอมเพรสเซอร์ โดยการใช้ปั๊มและ คอมเพรสเซอร์ที่มี Seals ที่สมบูรณ์ และจัดให้มีการติดตามตรวจสอบและบำรุงรักษาที่ดีด้วย	บริเวณปั๊มและ คอมเพรสเซอร์	- ปฏิบัติตามมาตรการกำหนด โดยใช้ปั๊มและคอมเพรสเซอร์ ที่มี Seals ที่สมบูรณ์ และจัดให้มีการตรวจสอบ บำรุงรักษา ให้อยู่ในสภาพที่ดี อยู่เสมอหรืออย่างน้อยตามระยะเวลาที่กำหนด และกำหนดให้มี ผู้รับผิดชอบที่ชัดเจน อีกทั้งจัดให้มีคันคอนกรีต (Bund wall) ล้อมรอบ ปั๊มและคอมเพรสเซอร์ เพื่อลดการรั่วไหลของน้ำมัน	- ไม่พบปัญหา	ภาพถ่ายที่ 2.2-3 คันคอนกรีต (Bund Wall) ล้อมรอบปั๊มและ คอมเพรสเซอร์ เอกสารแนบที่ 1 แผนงานการบำรุง รักษาเครื่องจักร อุปกรณ์ด้วยตัวเอง ประจำปี พ.ศ. 2567

ภาพถ่ายที่ 2.2-3 คันคอนกรีต (Bund Wall) ล้อมรอบปั๊มและคอมเพรสเซอร์

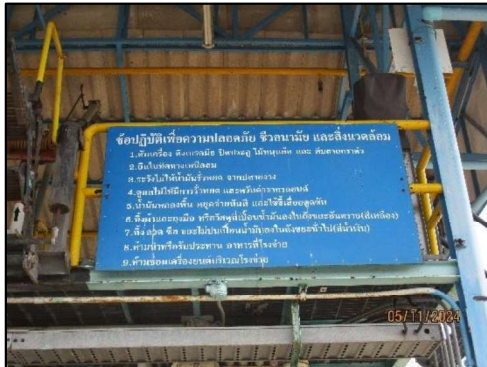
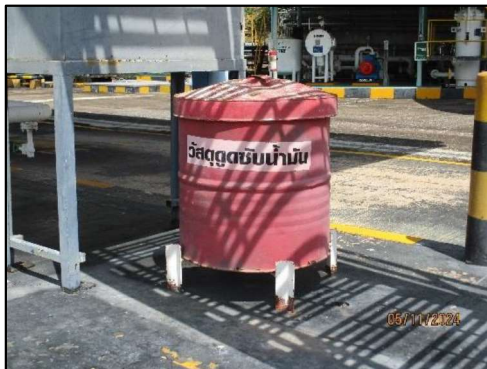
1.5) จัดให้มีการทำงานโดยระมัดระวัง เพื่อลดการหก (Spillage) ของน้ำมันให้มากที่สุด	บริเวณ พื้นที่โครงการ	- ปฏิบัติตามมาตรการกำหนด โดยโครงการจัดให้มีข้อกำหนดเรื่อง ความปลอดภัย อาชีวอนามัยและสิ่งแวดล้อม ในการสูบน้ำมันและ จัดเตรียมวัสดุดูดซับน้ำมันใกล้บริเวณสูบน้ำมัน กรณีที่เกิดเหตุ น้ำมันรั่วไหล	- ไม่พบปัญหา	ภาพถ่ายที่ 2.2-4 ข้อกำหนดเรื่อง ความปลอดภัยใน การสูบน้ำมัน และการจัดเตรียม วัสดุดูดซับน้ำมัน เอกสารแนบที่ 2 รายการอุปกรณ์ ขจัดคราบน้ำมัน

ภาพถ่ายที่ 2.2-4 ข้อกำหนดเรื่องความปลอดภัยในการสูบน้ำมัน และการจัดเตรียมวัสดุดับน้ำมัน

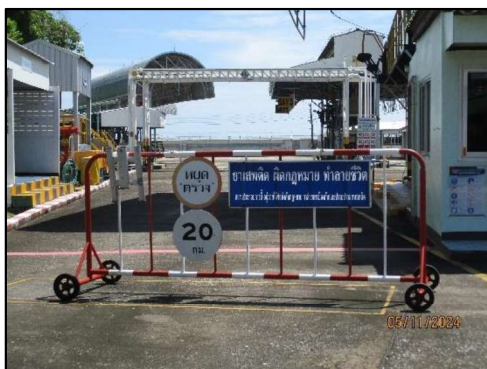
2.2) จำกัดการใช้เสียงโดยไม่จำเป็นของรถยนต์บรรทุกน้ำมันที่เข้า-ออกโครงการ	บริเวณ พื้นที่โครงการ	- ปฏิบัติตามมาตรการกำหนด โดยจำกัดความเร็วของรถบรรทุกน้ำมันที่เข้า-ออกโครงการ ไม่เกิน 20 กม./ชม. เพื่อลดระดับเสียงและกำหนดให้มีการดับเครื่องยนต์ทุกครั้งเมื่อจอดอยู่กับที่ ทั้งนี้ โครงการยังได้ยึดถือระเบียบความปลอดภัย ตามที่ระบุไว้ในประกาศความปลอดภัยของโครงการอย่างเคร่งครัด	- ไม่พบปัญหา	ภาพถ่ายที่ 2.2-5 ป้ายจำกัดความเร็ว รถที่วิ่งในพื้นที่ โครงการ เอกสารแนบที่ 3 กฎความปลอดภัย ของโครงการ

ภาพถ่ายที่ 2.2-5 ป้ายจำกัดความเร็วรถที่วิ่งในพื้นที่โครงการ

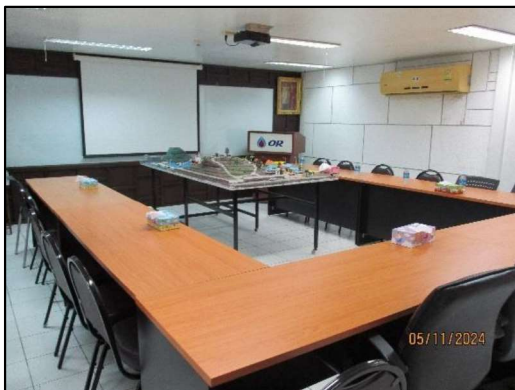
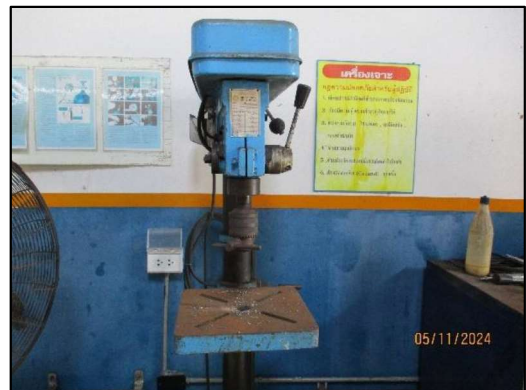
ภาพถ่ายที่ 2.2-11 ห้อง Training Room

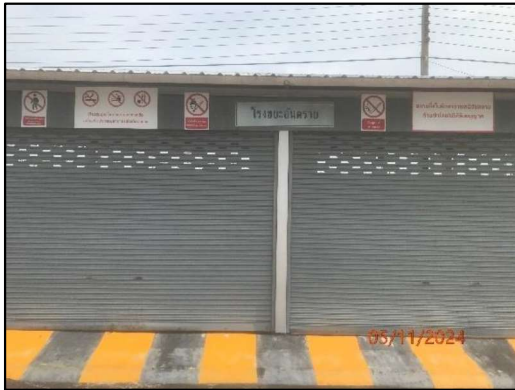
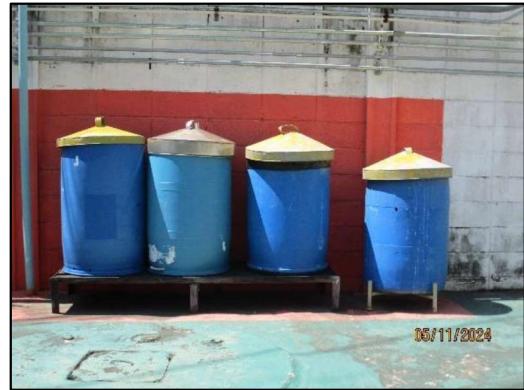
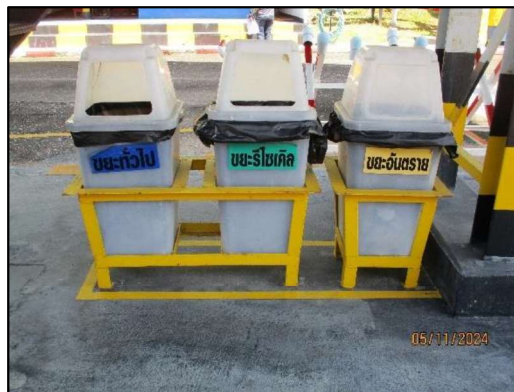
ภาพถ่ายที่ 2.2-16 การจัดการขยะ และวัสดุที่ไม่ใช้แล้ว ภายในโครงการ

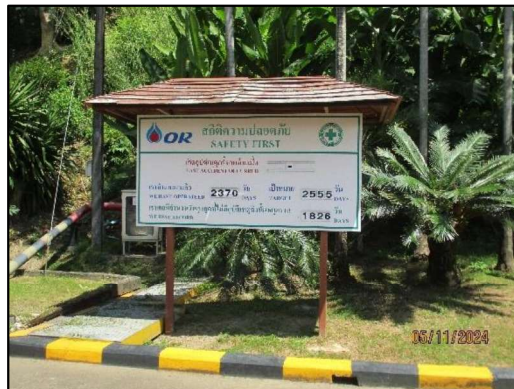
ภาพถ่ายที่ 2.2-17 ป้ายสถิติความปลอดภัย

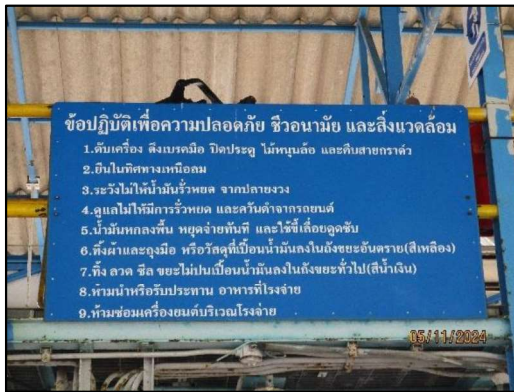
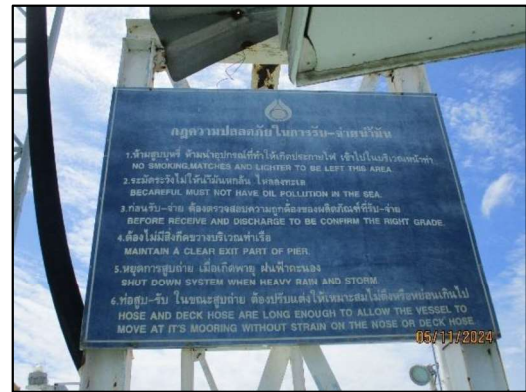
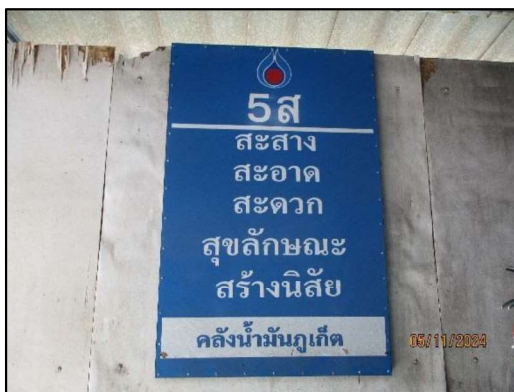
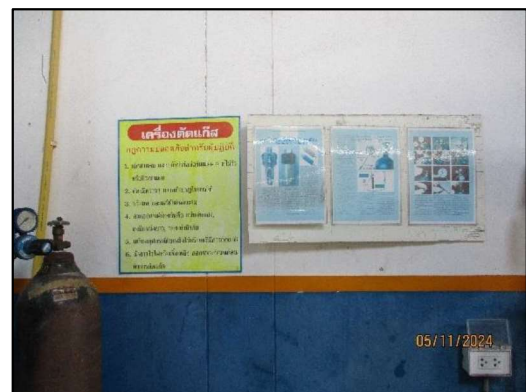
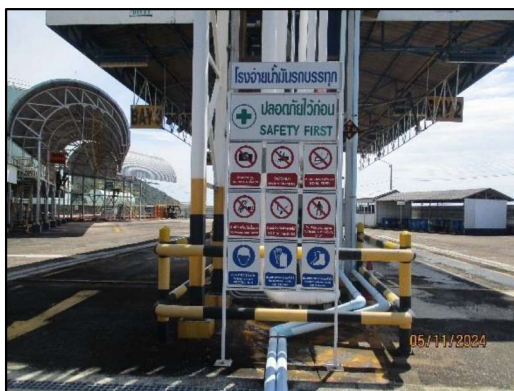
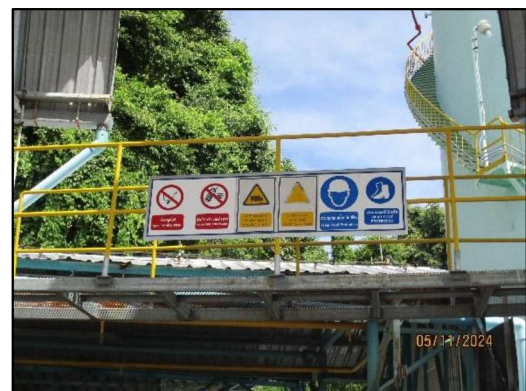
ภาพถ่ายที่ 2.2-18 ป้ายข้อปฏิบัติเพื่อให้เกิดความปลอดภัยภายในพื้นที่โครงการ

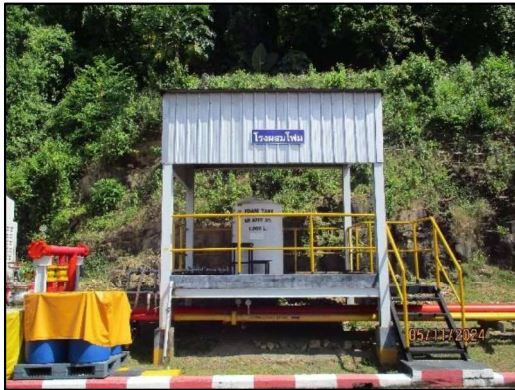
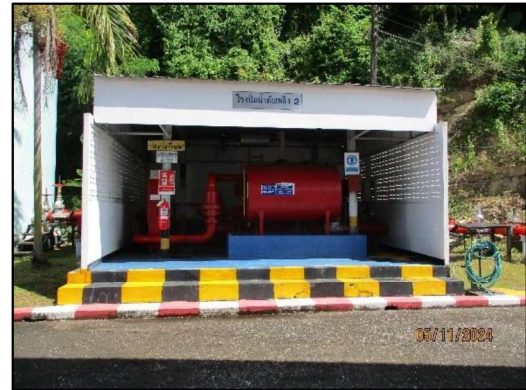
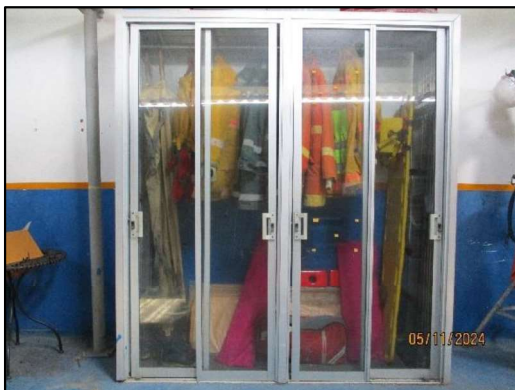
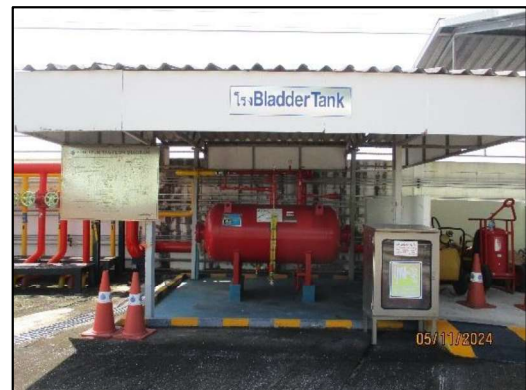
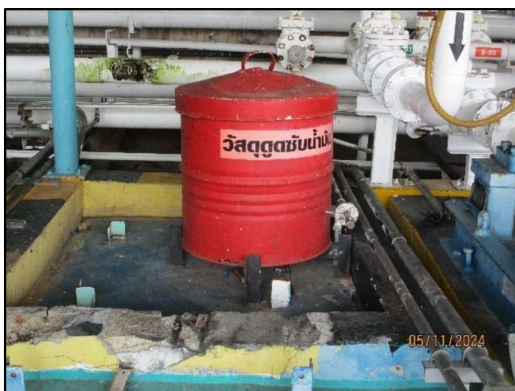
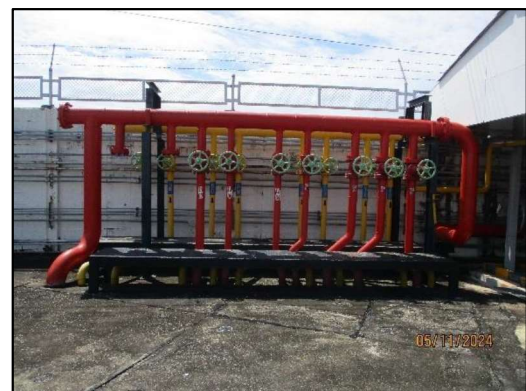
6.3) ติดตั้งระบบการรักษาความปลอดภัย และระบบเตือนภัยในบริเวณพื้นที่ที่เสี่ยงภัย อาทิ ถังเก็บน้ำมัน	พื้นที่โครงการ	- ปฏิบัติตามมาตรการกำหนด โดยติดตั้งอุปกรณ์เตือนภัยในบริเวณพื้นที่เสี่ยงภัย การติดป้ายเตือนอันตรายไว้บริเวณพื้นที่เสี่ยงภัย รวมทั้งอุปกรณ์บรรเทาภัยเบื้องต้นต่างๆ สำหรับกรณีการเกิดเหตุฉุกเฉินไว้ทั้งบริเวณพื้นที่ปฏิบัติงานคลังและท่าเทียบเรือของโครงการ และได้มีการจัดเตรียมอุปกรณ์ปฐมพยาบาลเบื้องต้นไว้ประจำพื้นที่โครงการ	- ไม่พบปัญหา	ภาพถ่ายที่ 2.2-18 ป้ายข้อปฏิบัติเพื่อให้เกิดความปลอดภัยภายในพื้นที่โครงการ ภาพถ่ายที่ 2.2-19 อุปกรณ์บรรเทาภัยเบื้องต้นต่าง ๆ ภาพถ่ายที่ 2.2-22 ห้องพยาบาลและอุปกรณ์ปฐมพยาบาลเบื้องต้น

ภาพถ่ายที่ 2.2-19 อุปกรณ์บรรเทาภัยเบื้องต้นต่าง ๆ

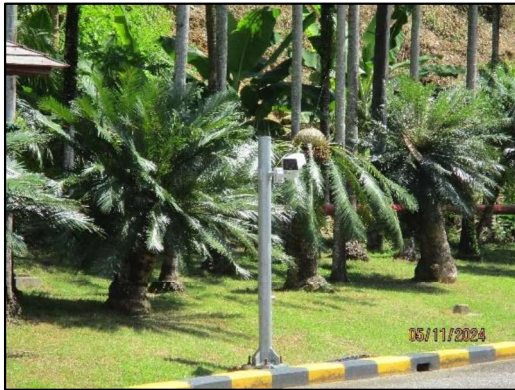
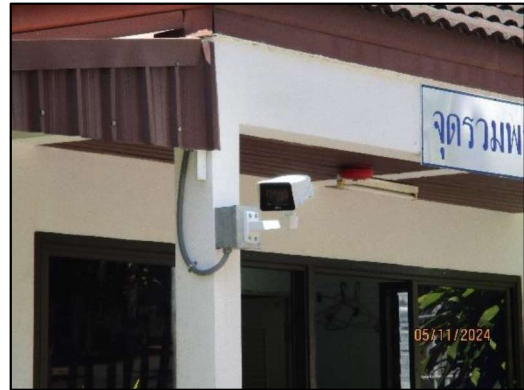
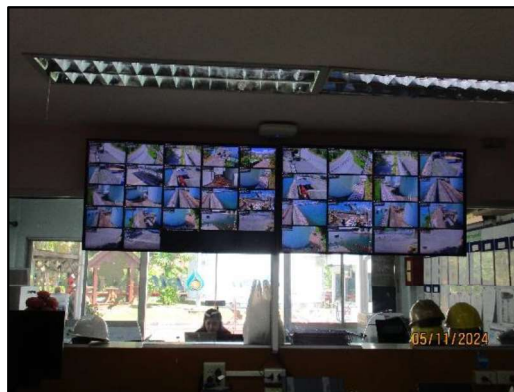
ภาพถ่ายที่ 2.2-20 ระบบรักษาความปลอดภัย

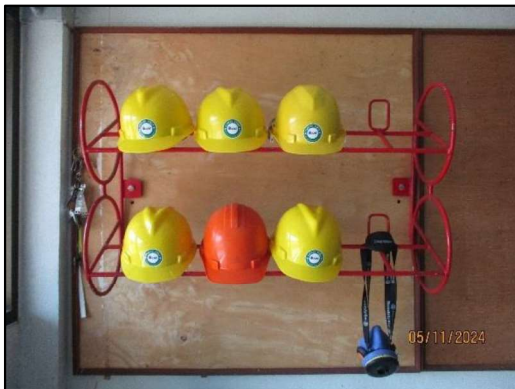
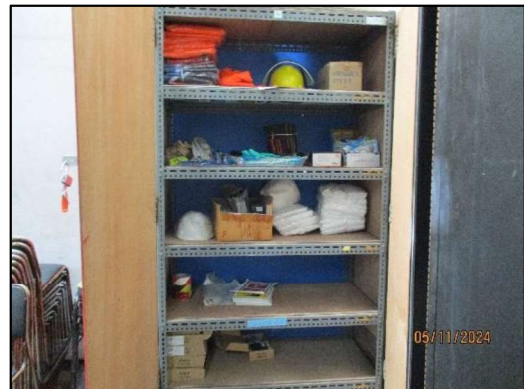
ภาพถ่ายที่ 2.2-21 การจัดเตรียมเครื่องมือป้องกันอันตรายส่วนบุคคล
สำหรับพนักงานที่เข้าปฏิบัติงานในพื้นที่ที่อาจเกิดอันตราย

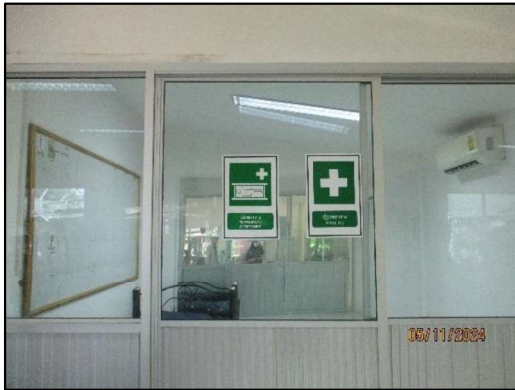
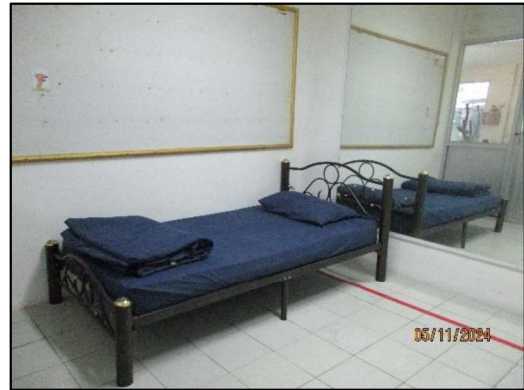
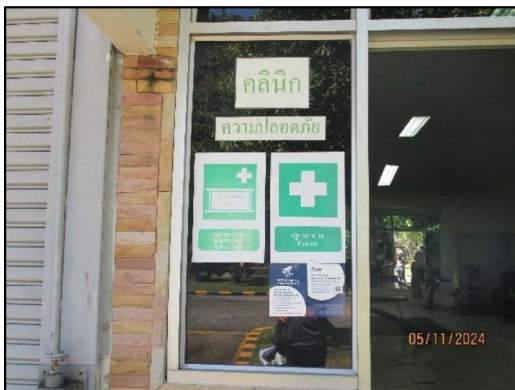
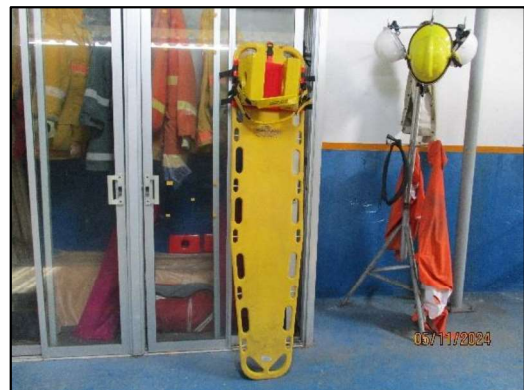
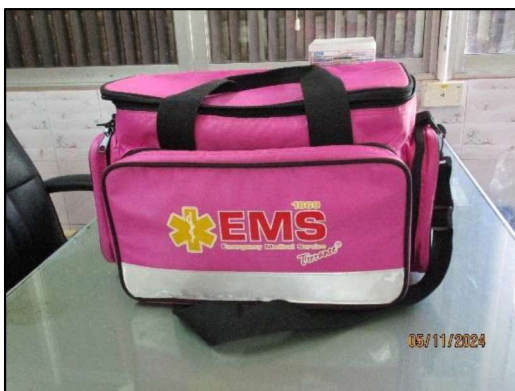
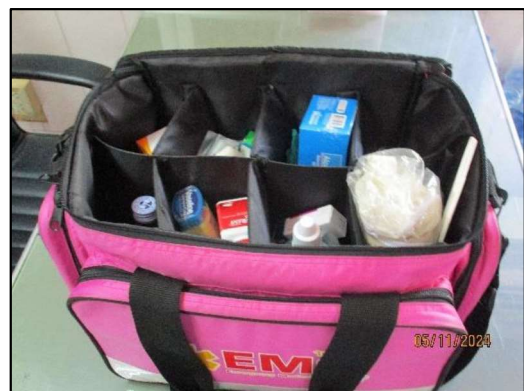
ภาพถ่ายที่ 2.2-22 ห้องพยาบาล และอุปกรณ์ปฐมพยาบาลเบื้องต้น
