บทที่ 2 ผลการดำเนินการตามมาตรการป้องกันและแก้ไขผลกระทบสิ่งแวดล้อม

ตารางที่ 2.1-1 ผลการดำเนินการตามมาตรการป้องกันและแก้ไขผลกระทบสิ่งแวดล้อมทั่วไป

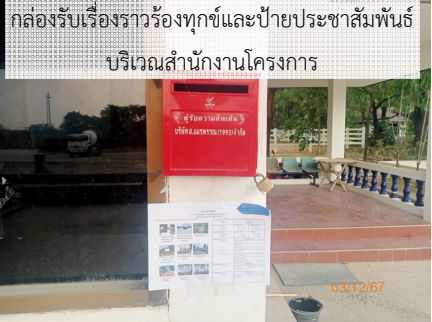
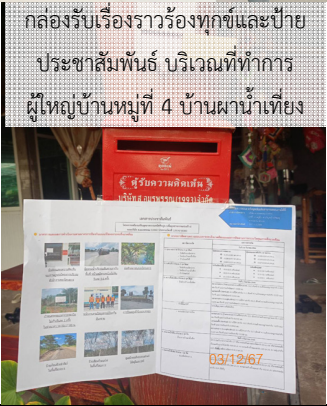
1. ให้มีจุดรับเรื่องราวร้องทุกข์ความเดือดร้อนของ ประชาชนที่เกิดจากกิจกรรมการทำเหมืองแร่และ กิจกรรมที่เกี่ยวข้อง ผู้ถือประทานบัตรจะต้องดำเนินการ แก้ไขและให้ความช่วยเหลือด้วยความเป็นธรรม	<ul style="list-style-type: none"> - จัดให้มีจุดรับเรื่องราวร้องทุกข์ความเดือดร้อน ของประชาชนบริเวณพื้นที่โครงการ ที่ทำการ ผู้ใหญ่บ้านหมู่ที่ 4 บ้านผาน้ำเที่ยง พร้อมทั้งจัดทำ ป้ายประชาสัมพันธ์หมายเลขโทรศัพท์สำหรับแจ้ง เรื่องราวร้องเรียน - หากได้รับเรื่องราวร้องเรียน แล้วพบว่ามีสาเหตุ มาจากโครงการจะดำเนินการแก้ไขปัญหาโดยให้ ความยุติธรรมแก่ทุกฝ่าย 	- ไม่มี

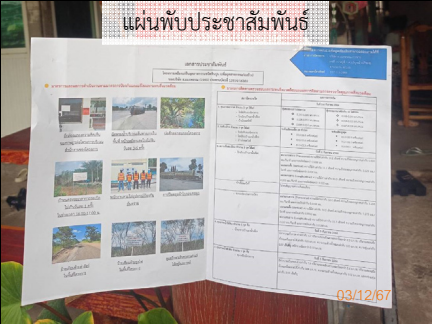
มาตรการป้องกันและแก้ไขผลกระทบสิ่งแวดล้อม และมาตรการติดตามตรวจสอบผลกระทบสิ่งแวดล้อม	ผลการปฏิบัติตามมาตรการ	ปัญหา อุปสรรค ที่ไม่สามารถปฏิบัติ ตามมาตรการ และแนวทางแก้ไข	ภาพประกอบมาตรการ
<p>9.2 ให้ประชาสัมพันธ์การทำเหมืองแร่ของโครงการ อย่างต่อเนื่องตลอดระยะเวลาดำเนินโครงการ ไปยัง ผู้ใหญ่บ้าน กำนันในเขตท้องที่ตำบลบริบูรณ์ และชุมชน ใกล้เคียง โดยจัดทำเป็นแผ่นพับอย่างน้อยปีละ 2 ครั้ง หรือส่งรายงานแผนประชาสัมพันธ์การทำเหมืองแร่ของ โครงการไปยังชุมชน โดยมีรายละเอียดข้อมูลที่ ประชาสัมพันธ์ที่สำคัญ ได้แก่</p> <p>1) รายละเอียดกิจกรรมของโครงการ</p> <p>2) ผลประโยชน์ต่อชุมชน การจัดตั้งกองทุนเฝ้า ระวังสุขภาพ กองทุนพัฒนาหมู่บ้านรอบพื้นที่เหมืองแร่ และกองทุนฟื้นฟูพื้นที่จากการทำเหมืองแร่</p> <p>3) ผลกระทบต่อสิ่งแวดล้อม และมาตรการ ป้องกันและแก้ไขผลกระทบสิ่งแวดล้อม</p> <p>4) ผลการปฏิบัติตามมาตรการป้องกันและแก้ไข ผลกระทบสิ่งแวดล้อมและผลการติดตามตรวจสอบ ผลกระทบสิ่งแวดล้อม</p> <p>5) ช่องทางการรับเรื่องร้องเรียนข้อมูลข่าวสาร อื่นๆ ที่เกี่ยวข้อง</p>	<p>- มีการประชาสัมพันธ์การทำเหมืองแร่ของ โครงการอย่างต่อเนื่องตลอดระยะเวลาดำเนิน โครงการ ไปยังผู้ใหญ่บ้าน กำนันในเขตท้องที่ตำบล บริบูรณ์ และชุมชนใกล้เคียง โดยจัดทำเป็นแผ่นพับ อย่างน้อยปีละ 2 ครั้ง และส่งรายงานแผน ประชาสัมพันธ์การทำเหมืองแร่ของโครงการไปยัง ชุมชน รายละเอียดแผ่นพับประชาสัมพันธ์ของ โครงการนำเสนอ ดังเอกสารแนบ 10</p>	<p>- ไม่มี</p>	<p>แผ่นพับประชาสัมพันธ์</p>

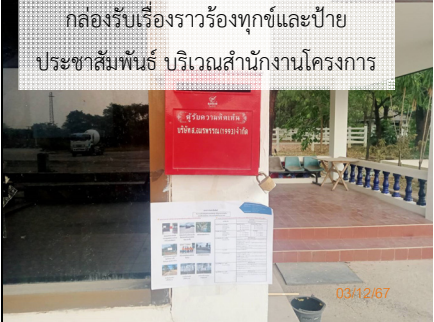
9.3 จัดให้มีกล่องแสดงความคิดเห็นของประชาชน ต่อโครงการบริเวณที่ทำการผู้ใหญ่บ้านหมู่ที่ 4 บ้านผา น้ำเที่ยง พร้อมทั้งให้โครงการประสานงานกับผู้นำชุมชน เพื่อทราบสถานการณ์ผลกระทบจากโครงการต่อชุมชน	- จัดให้มีจุดรับเรื่องราวร้องทุกข์ความเดือดร้อนของ ประชาชนบริเวณพื้นที่โครงการ และที่ทำการ ผู้ใหญ่บ้านหมู่ที่ 4 บ้านผาน้ำเที่ยง พร้อมทั้งจัดทำ ป้ายประชาสัมพันธ์หมายเลขโทรศัพท์สำหรับแจ้ง เรื่องราวร้องเรียน และมีการประสานงานกับผู้นำ ชุมชนเพื่อทราบสถานการณ์ผลกระทบจากโครงการ ต่อชุมชนอย่างต่อเนื่อง	- ไม่มี

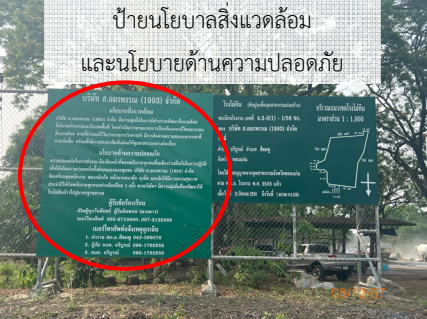
มาตรการป้องกันและแก้ไขผลกระทบสิ่งแวดล้อม และมาตรการติดตามตรวจสอบผลกระทบสิ่งแวดล้อม	ผลการปฏิบัติตามมาตรการ	ปัญหา อุปสรรค ที่ไม่สามารถปฏิบัติ ตามมาตรการ และแนวทางแก้ไข	ภาพประกอบมาตรการ
เกี่ยวข้องกับสาธารณสุขของชุมชน	กองทุน ณ วันที่ 12 ธันวาคม 2567 เป็นเงิน 25,521.47 บาท สำเนาบัญชีและรายละเอียดแสดงรายการใช้จ่ายเงินกองทุน แสดงดังเอกสารแนบ 9		
10.2 ให้จัดทำป้ายนโยบายด้านความปลอดภัย และนโยบายด้านสิ่งแวดล้อมบริเวณพื้นที่โครงการ	- จัดทำป้ายนโยบายด้านความปลอดภัยและ นโยบายด้านสิ่งแวดล้อมไว้ที่บริเวณพื้นที่โครงการ	- ไม่มี

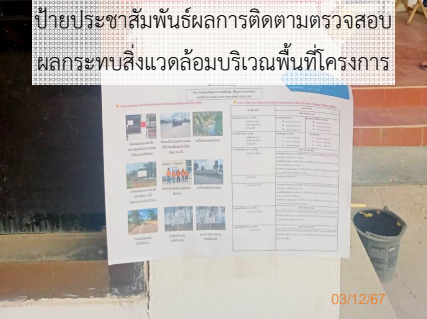
10.3 ให้จัดทำป้ายประชาสัมพันธ์ผลการติดตาม ตรวจสอบผลกระทบสิ่งแวดล้อมปีละ 2 ครั้ง ติดตั้ง บริเวณพื้นที่โครงการ และที่ทำการผู้ใหญ่บ้าน หมู่ที่ 4 บ้านผาน้ำเที่ยง และบริเวณสำนักงานโครงการ	- จัดทำป้ายประชาสัมพันธ์ผลการติดตาม ตรวจสอบผลกระทบสิ่งแวดล้อมปีละ 2 ครั้ง ติดตั้ง บริเวณพื้นที่โครงการ และที่ทำการผู้ใหญ่บ้าน หมู่ที่ 4 บ้านผาน้ำเที่ยง	- ไม่มี

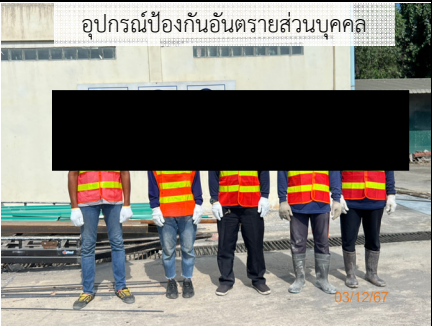
10.7 ให้จัดสภาพสิ่งแวดล้อมของสำนักงานให้ถูกสุขลักษณะ เช่น จัดวางภาชนะรองรับขยะให้เป็นระเบียบเรียบร้อย จัดให้มีอุปกรณ์ป้องกันอันตรายที่เหมาะสมกับสภาพงาน และมีจำนวนเพียงพอกับพนักงาน	- ดูแลสภาพแวดล้อมของสำนักงานให้ถูกสุขลักษณะ เช่น จัดเตรียมถังขยะไว้ในบริเวณสำนักงาน เพื่อรักษาความสะอาดและความเรียบร้อย - จัดเตรียมอุปกรณ์ป้องกันอันตรายที่เหมาะสมให้พนักงานของโครงการสวมใส่ เช่น หมวกนิรภัย หน้ากากกรองฝุ่น ปลั๊กอุดหู แว่นนิรภัย ถุงมือนิรภัย เสื้อกั๊กสะท้อนแสง และรองเท้าหัวเหล็ก เป็นต้น ให้มีจำนวนเพียงพอต่อพนักงาน - จัดให้มีน้ำดื่ม น้ำใช้ แสงสว่างและส้วมที่ถูกสุขลักษณะให้แก่คนงานในเขตเหมืองแร่ และเขตแต่งแร่ เป็นต้น	- ไม่มี

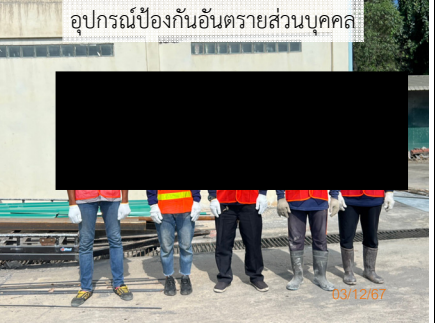
มาตรการป้องกันและแก้ไขผลกระทบสิ่งแวดล้อม และมาตรการติดตามตรวจสอบผลกระทบสิ่งแวดล้อม	ผลการปฏิบัติตามมาตรการ	ปัญหา อุปสรรค ที่ไม่สามารถปฏิบัติ ตามมาตรการ และแนวทางแก้ไข	ภาพประกอบมาตรการ
2541 3) พระราชบัญญัติประกันสังคม พ.ศ.2533 4) พระราชบัญญัติเงินทดแทน พ.ศ.2537	อย่างเคร่งครัด		<div>อุปกรณ์ป้องกันอันตรายส่วนบุคคล</div>

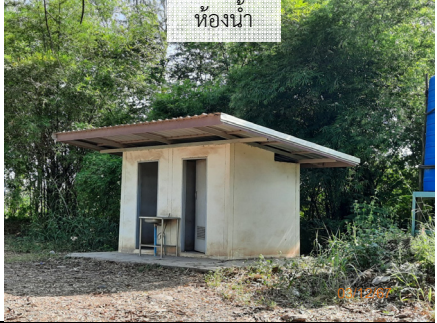
<div>03/12/67</div> <div>ห้องน้ำ</div>

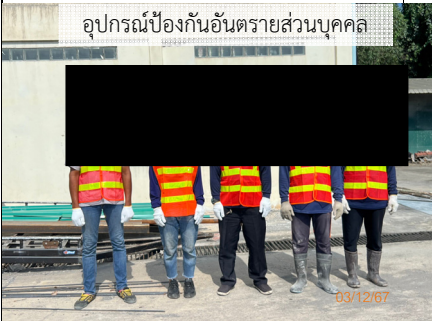
5. สาธารณสุข อาชีวอนามัย และความปลอดภัย - ให้ตรวจสอบสุขภาพทั่วไปของพนักงานเป็นประจำทุกปี ส่วนพนักงานที่จะรับเข้ามารับผิดชอบปฏิบัติงานในพื้นที่ที่มีโอกาสสัมผัสกับฝุ่นละอองและเสียงดัง ให้ดำเนินการ ตรวจสอบสุขภาพก่อนรับเข้าทำงานให้เพิ่มเติมรายการตรวจ ดังนี้ • สุขภาพทั่วไป	- จัดให้มีการตรวจสอบสุขภาพของพนักงานทุกปี สำหรับ การตรวจสอบสุขภาพพนักงานประจำปี 2567 ได้ดำเนินการ เมื่อวันที่ 13 ธันวาคม 2567 โดยผลตรวจสอบสุขภาพของ พนักงานได้แสดงดังเอกสารแนบ 12 และบทที่ 3 หัวข้อ 3.7 - มีการอบรมเพื่อให้ความรู้เกี่ยวกับความปลอดภัยใน	- ไม่มี
