รายงานผลการปฏิบัติตามมาตรการป้องกันและแก้ไขผลกระทบสิ่งแวดล้อม
และมาตรการติดตามตรวจสอบผลกระทบสิ่งแวดล้อม (ระยะดำเนินการ)
ประจำเดือนกรกฎาคม – ธันวาคม 2567

ชื่อโครงการ Bangkok Marriott Hotel Sukhumvit
ที่ตั้งโครงการ ซอยสุขุมวิท 57 แขวงคลองตันเหนือ เขตวัฒนา กรุงเทพมหานคร
เจ้าของโครงการ บริษัท เบญจสิริ পারค พร็อพเพอร์ตี้ จำกัด
ที่อยู่เจ้าของโครงการ เลขที่ 773-775 (ชั้น 4) ถนนมหาจักร แขวงจักรวรรดิ
เขตสัมพันธวงศ์ กรุงเทพมหานคร
โทรศัพท์ 0-2797-0000 โทรสาร 0-2797-0001
E-mail: sanchai@benchasiriproperty.com
chutima@benchasiriproperty.com

รายงานผลการปฏิบัติตามมาตรการป้องกันและแก้ไขผลกระทบสิ่งแวดล้อม และมาตรการติดตามตรวจสอบผลกระทบสิ่งแวดล้อม โครงการด้านที่พักอาศัย บริการชุมชน และสถานที่พักตากอากาศ

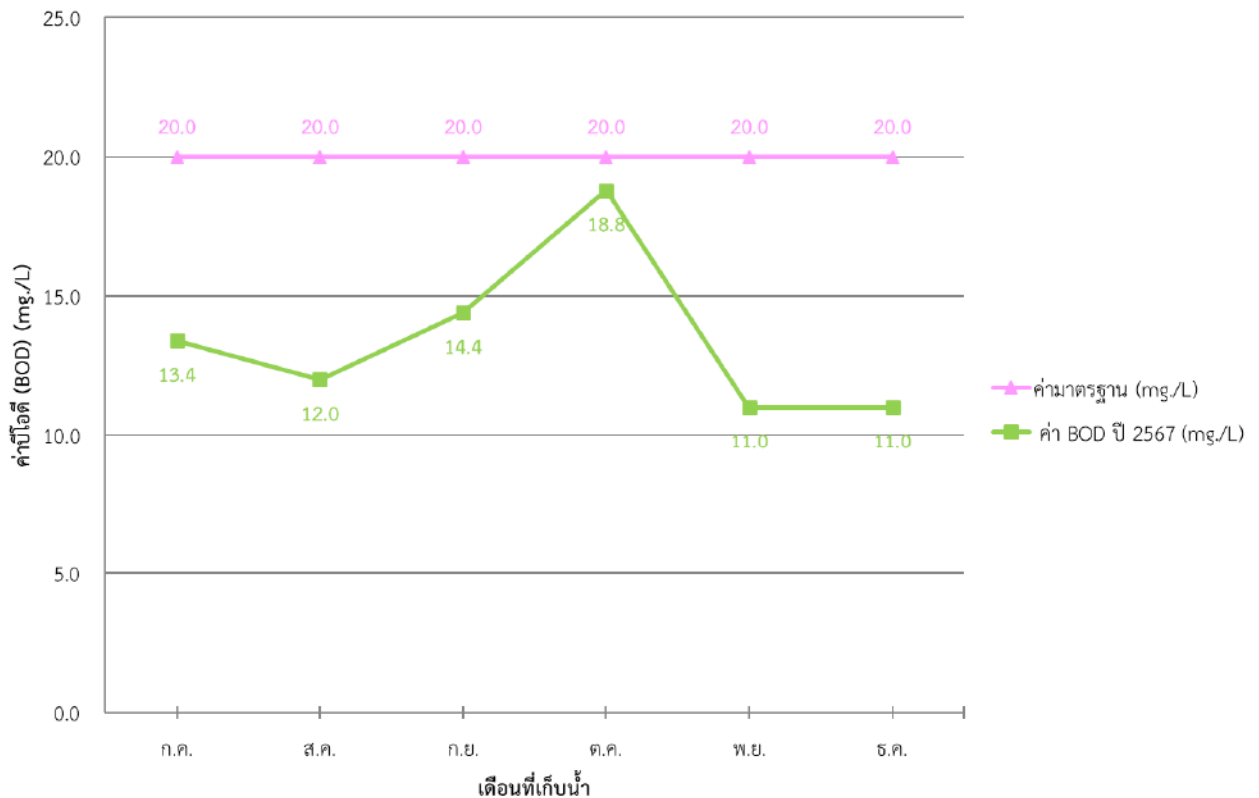
ภาพที่ 3-2 กราฟเปรียบเทียบค่า BOD น้ำทิ้งของระบบบำบัดน้ำเสียรวมหลังจากผ่านระบบบำบัดน้ำเสียของโครงการ ตั้งแต่เดือนกรกฎาคม-ธันวาคม 2567

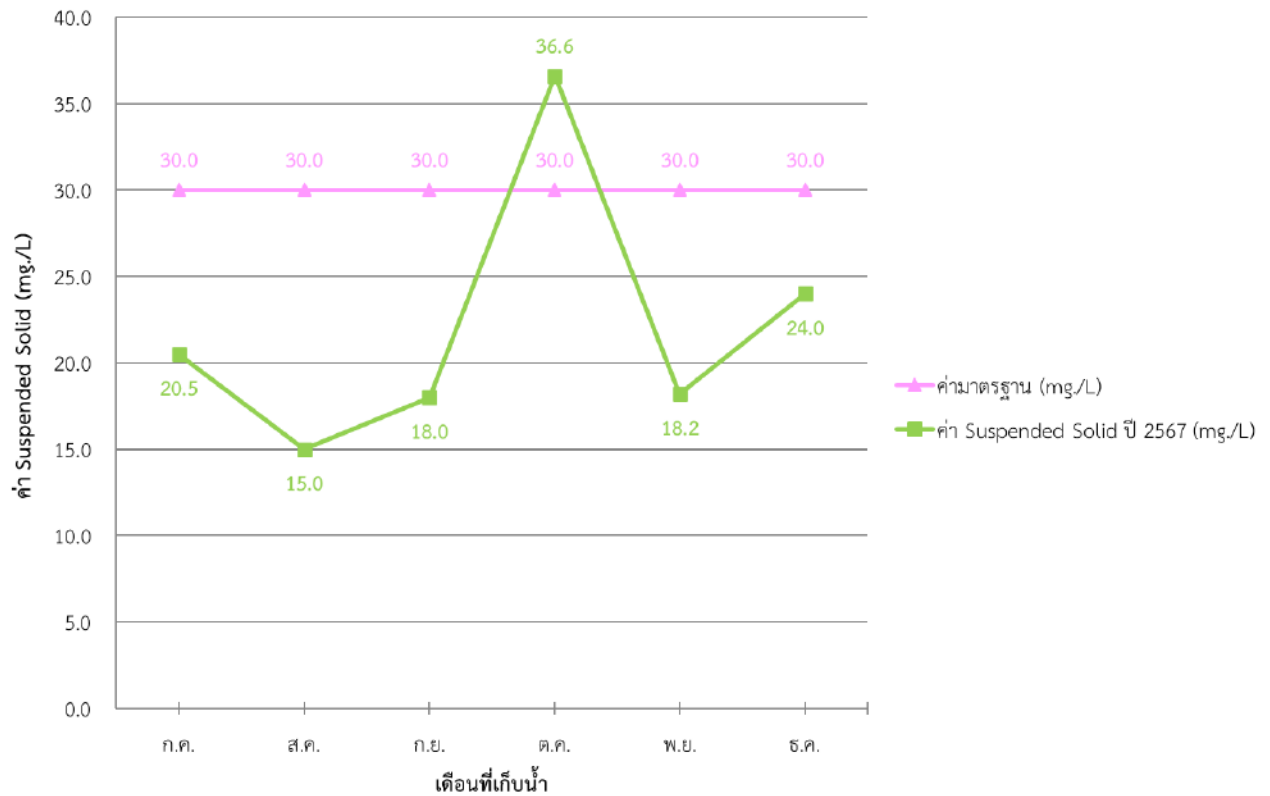
ภาพที่ 3-3 กราฟเปรียบเทียบค่า Suspended Solid น้ำทิ้งของระบบบำบัดน้ำเสียรวมหลังผ่านระบบ
บำบัดน้ำเสียของโครงการ ตั้งแต่เดือนกรกฎาคม-ธันวาคม 2567

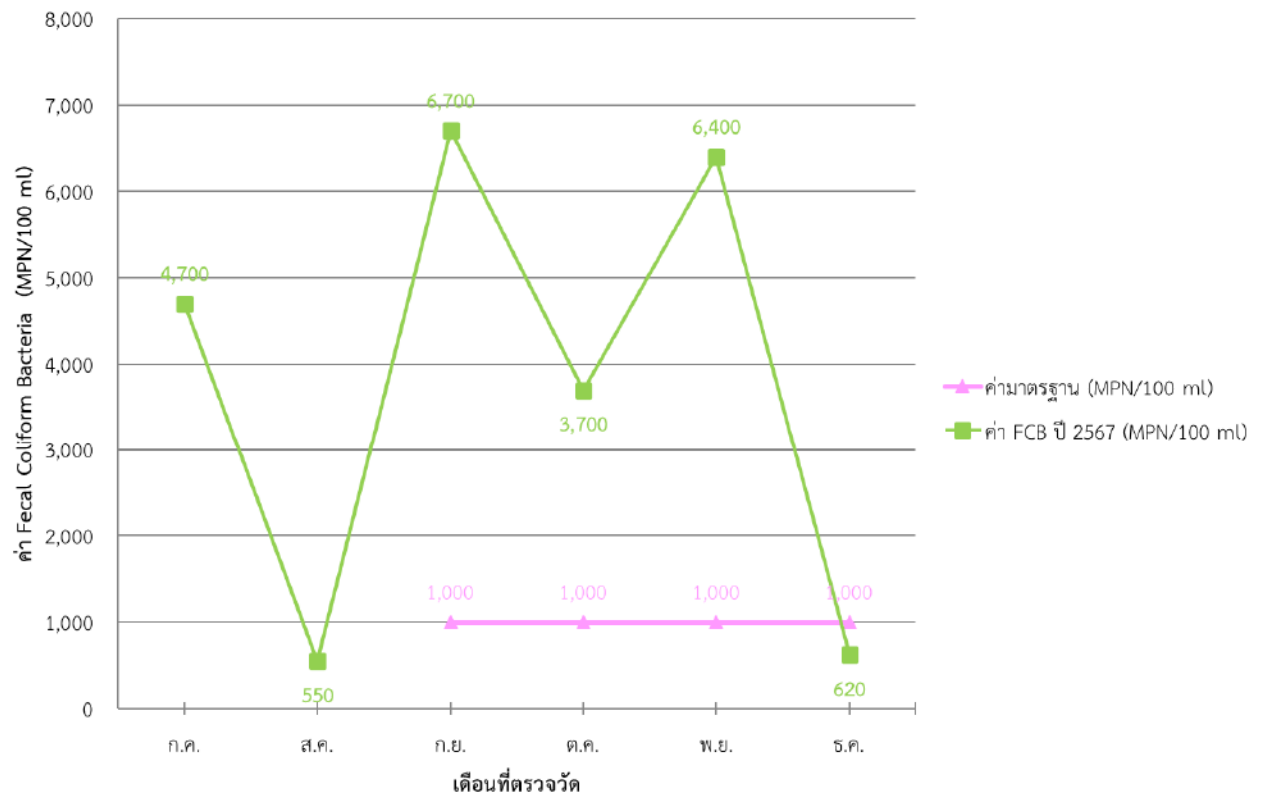
ภาพที่ 3-4 กราฟเปรียบเทียบค่า Fecal Coliform Bacteria น้ำทิ้งของระบบบำบัดน้ำเสียรวม
หลังผ่านระบบบำบัดน้ำเสียของโครงการ ตั้งแต่เดือนกรกฎาคม-ธันวาคม 2567

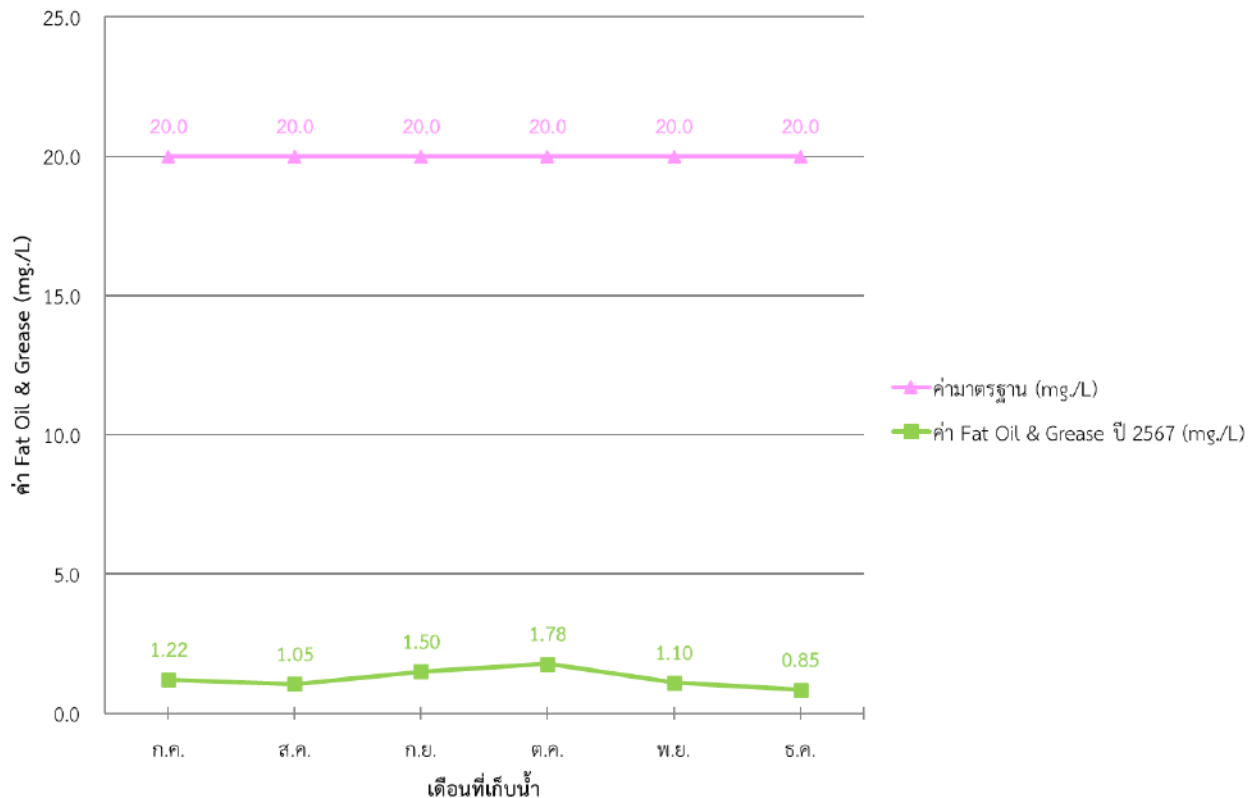
ภาพที่ 3-5 กราฟเปรียบเทียบค่า Fat Oil & Grease น้ำทิ้งของระบบบำบัดน้ำเสียรวมหลังผ่านระบบบำบัด
น้ำเสียของโครงการ ตั้งแต่เดือนกรกฎาคม-ธันวาคม 2567

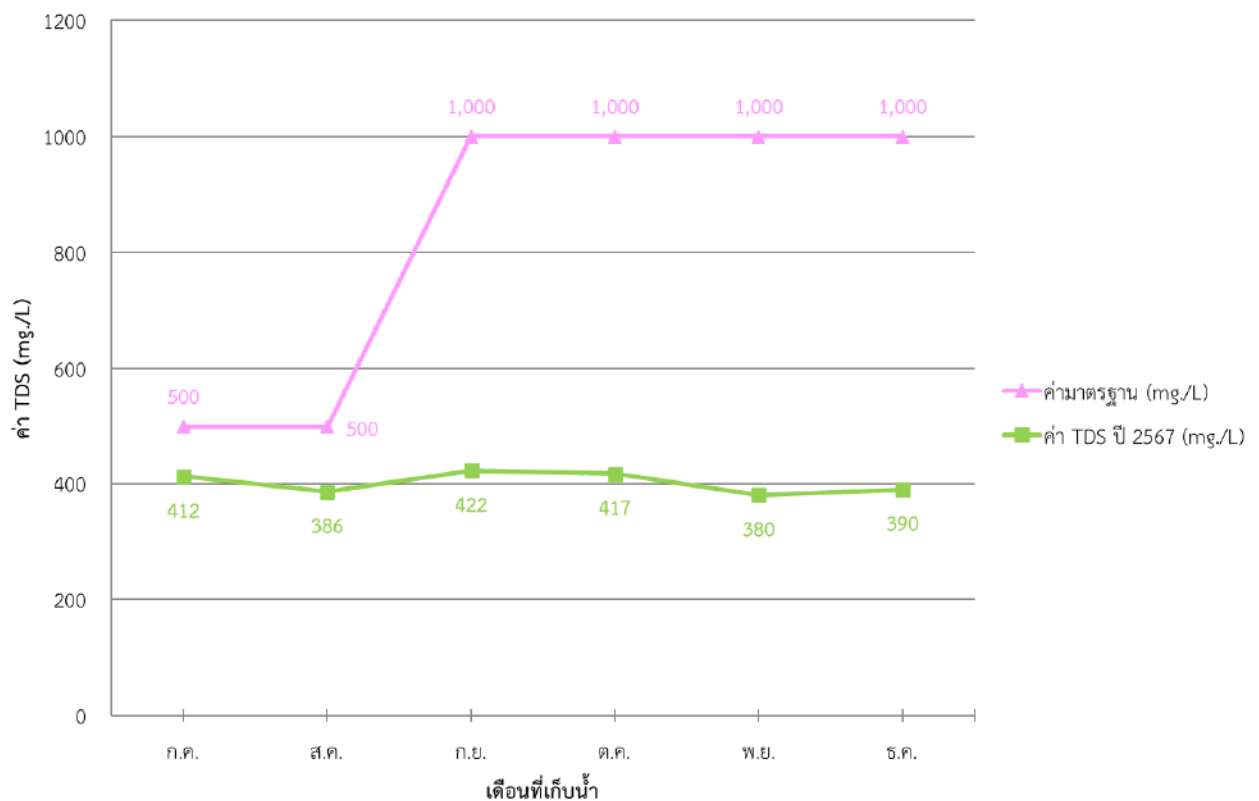
ภาพที่ 3-6 กราฟเปรียบเทียบค่า TDS น้ำทิ้งของระบบบำบัดน้ำเสียรวมหลังผ่านระบบบำบัดน้ำเสียของ
โครงการ ตั้งแต่เดือนกรกฎาคม-ธันวาคม 2567

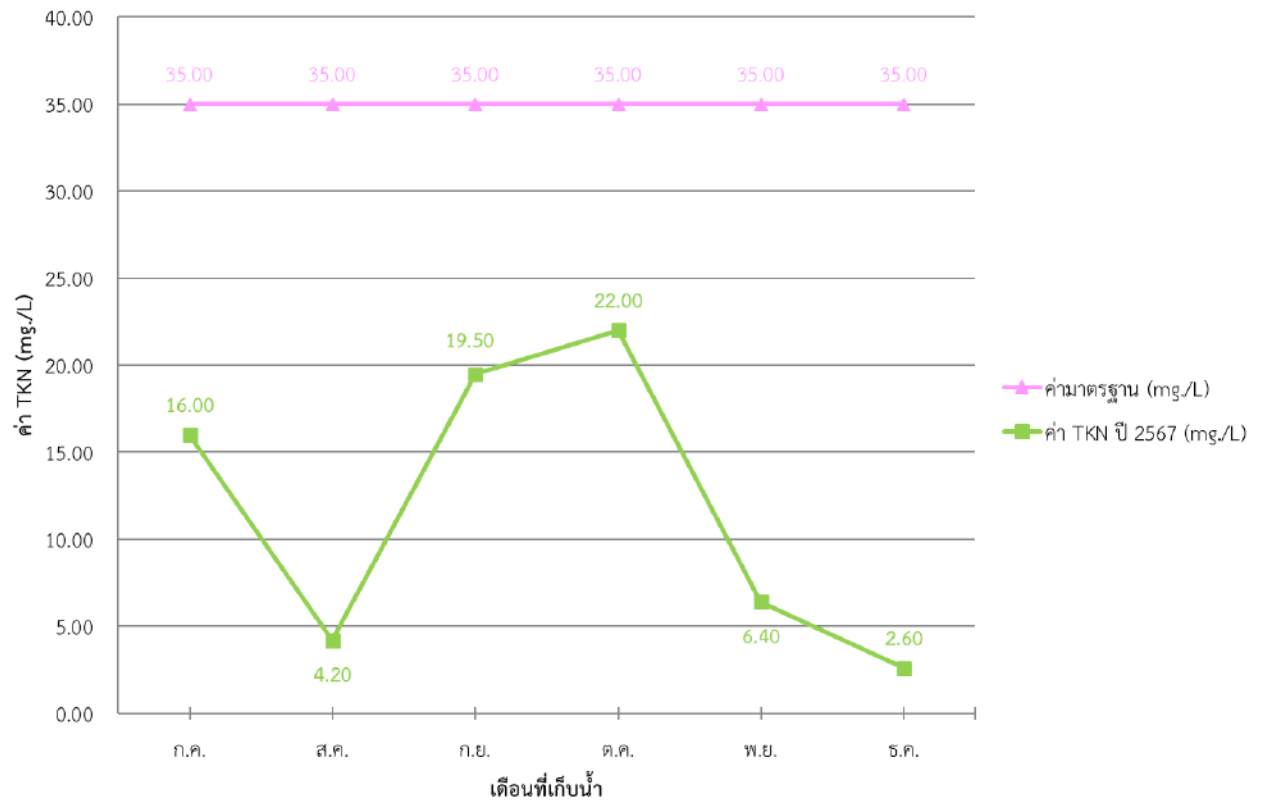
ภาพที่ 3-7 กราฟเปรียบเทียบค่า TKN น้ำทิ้งของระบบบำบัดน้ำเสียรวมหลังผ่านระบบบำบัดน้ำเสียของโครงการ ตั้งแต่เดือนกรกฎาคม-ธันวาคม 2567

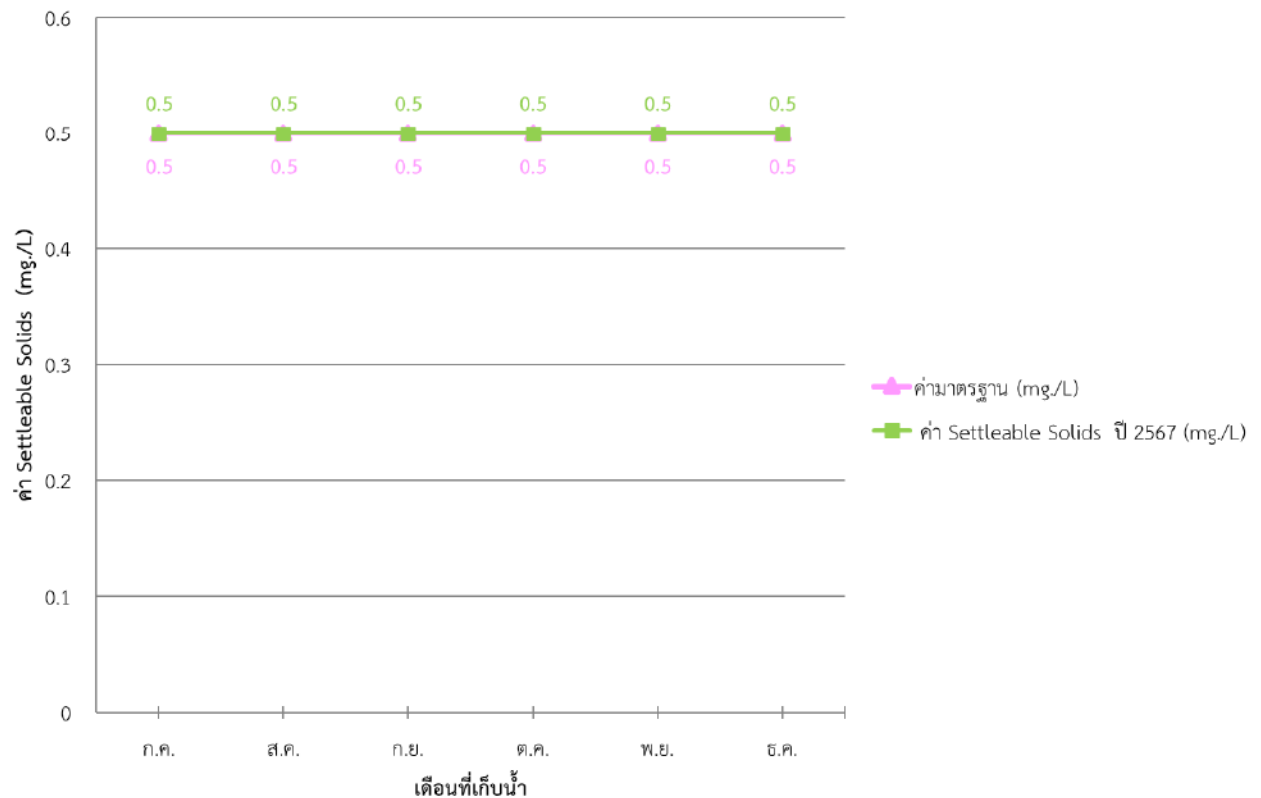
ภาพที่ 3-8 กราฟเปรียบเทียบค่า Settleable Solids น้ำทิ้งของระบบบำบัดน้ำเสียรวมหลังผ่านระบบบำบัดน้ำเสียของโครงการ ตั้งแต่เดือนกรกฎาคม-ธันวาคม 2567
