รายงานผลการปฏิบัติตามมาตรการป้องกันและแก้ไขผลกระทบสิ่งแวดล้อม และมาตรการติดตามตรวจสอบผลกระทบสิ่งแวดล้อม ระยะก่อสร้าง

โครงการทางหลวงหมายเลข 317 จันทบุรี – สระแก้ว
ตอน อ.สอยดาว – บ.เขาแหลม ช่วง กม.89+880 – กม.91+000
ระหว่างเดือนกรกฎาคม – ธันวาคม พ.ศ.2567

รายงานผลการปฏิบัติตามมาตรการป้องกันและแก้ไขผลกระทบสิ่งแวดล้อม
และมาตรการติดตามตรวจสอบผลกระทบสิ่งแวดล้อม
โครงการทางหลวงหมายเลข 317 จันทบุรี – สระแก้ว ตอน อ.สอยดาว – บ.เขาแหลม
ช่วง กม.89+880 – กม.91+000

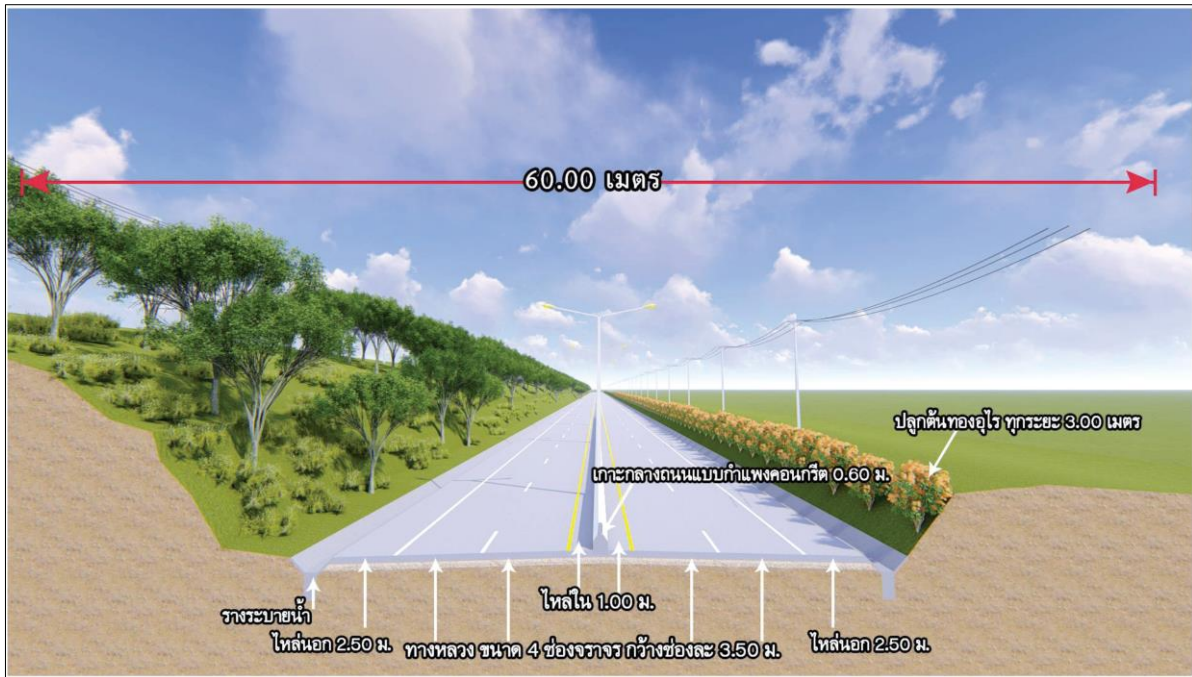
รูปที่ 2.3-1 รูปตัดทางหลวง 4 ช่องจราจร กม.89+880.000 - กม. 90+340.146

แนวเส้นทางโครงการช่วงผ่านพื้นที่ภูเขาทางหลวงบริเวณ กม.89+880.000 - กม.90+340.146 ระยะทางรวม 460.146 เมตร ถนนมีความลาดชันปกติ รูปแบบทางหลวงจะเป็นทางหลวงขนาด 4 ช่องจราจร เกาะกลางถนนแบบกำแพงคอนกรีต (Concrete Barrier) โดยการก่อสร้างจะปรับปรุงผิวจราจร 2 ช่องจราจรเดิม ในทิศทางของรถจากจังหวัดจันทบุรีสัญจรไปจังหวัดสระแก้ว และก่อสร้างผิวจราจรใหม่อีก 2 ช่องจราจร บริเวณด้านขวาทาง เพื่อให้รถจากจังหวัดสระแก้วสัญจรไปจังหวัดจันทบุรี และก่อสร้างรางระบายน้ำทั้ง 2 ฝั่ง ของทางหลวง โดยองค์ประกอบของทางหลวง ประกอบด้วย (รูปที่ 2.3-1)

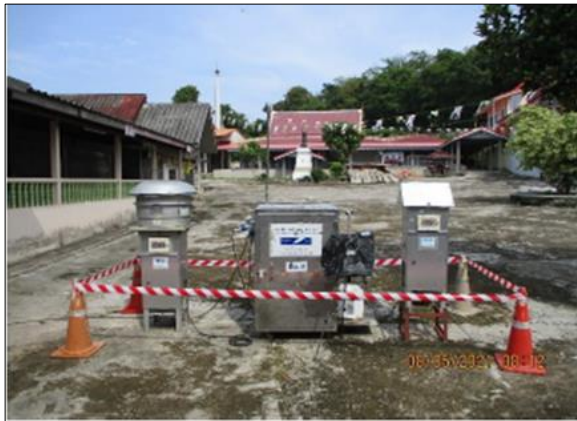
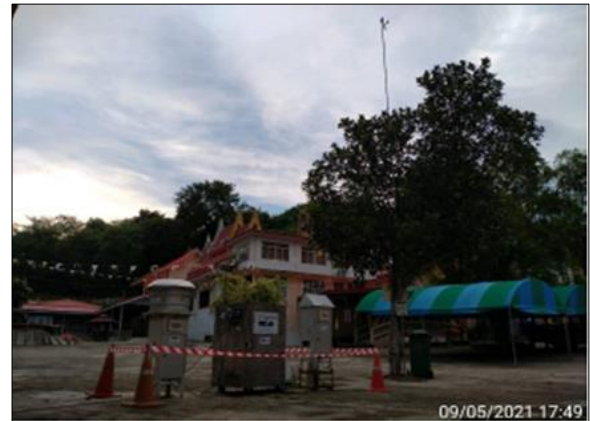
รูปที่ 4.2-3 สถานีเก็บตัวอย่างคุณภาพอากาศ ระหว่างวันที่ 5-10 พฤษภาคม 2564 (ฤดูแล้ง)

จากการทบทวนรายงานการประเมินผลกระทบสิ่งแวดล้อมเบื้องต้น พบว่า ได้มีการตรวจวัดคุณภาพอากาศ จำนวน 1 สถานี คือ บริเวณวัดเขาแหลม จำนวน 2 ครั้ง คือ ครั้งที่ 1 ช่วงเวลาที่เป็นตัวแทนของฤดูแล้ง ระหว่างวันที่ 5-10 พฤษภาคม 2564 (ดังรูปที่ 4.2-3) และครั้งที่ 2 ช่วงเวลาที่เป็นตัวแทนของฤดูฝน ระหว่างวันที่ 3-8 กันยายน 2564 (ดังรูปที่ 4.2-4) ผลการตรวจวัดคุณภาพอากาศ แสดงดังตารางที่ 4.2-2 สามารถสรุปได้ดังนี้

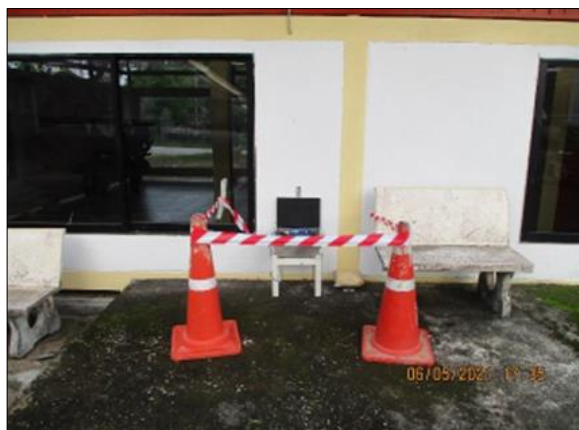
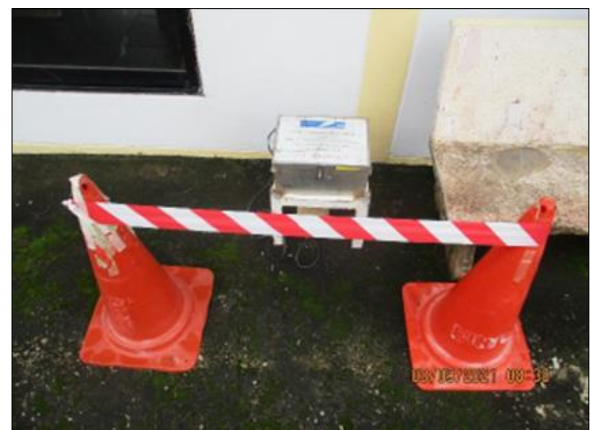
รูปที่ 4.2-8 การตรวจวัดความสั่นสะเทือนในฤดูแล้งและฤดูฝน บริเวณวัดเขาแหลม

จากการทบทวนรายงานการประเมินผลกระทบสิ่งแวดล้อมเบื้องต้น พบว่า ได้มีการตรวจวัดความสั่นสะเทือน จำนวน 1 สถานี คือ บริเวณวัดเขาแหลม จำนวน 2 ครั้ง คือ ครั้งที่ 1 ช่วงเวลาที่เป็นตัวแทนของฤดูแล้ง ระหว่างวันที่ 5-10 พฤษภาคม 2564 และครั้งที่ 2 ช่วงเวลาที่เป็นตัวแทนของฤดูฝน ระหว่างวันที่ 3-8 กันยายน 2564 (ดังรูปที่ 4.2-8) ผลการตรวจวัดความสั่นสะเทือน แสดงดังตารางที่ 4.2-6 สามารถสรุปได้ดังนี้
