## บทที่ 2 ผลการดำเนินการตามมาตรการป้องกันและแก้ไขผลกระทบสิ่งแวดล้อม

### 2.1 ผลการดำเนินการตามมาตรการป้องกันและแก้ไขผลกระทบสิ่งแวดล้อมทั่วไป

ตารางที่ 2.2-1 ผลการดำเนินการตามมาตรการป้องกันและแก้ไขผลกระทบสิ่งแวดล้อม ระยะดำเนินการ

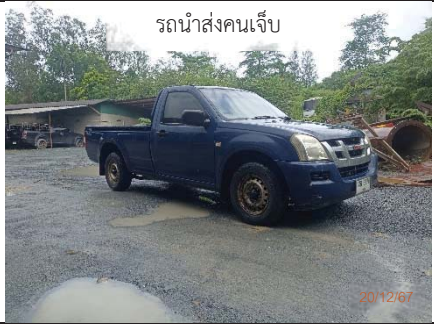
| มาตรการป้องกันและแก้ไขผลกระทบสิ่งแวดล้อม<br>และมาตรการติดตามตรวจสอบผลกระทบสิ่งแวดล้อม | ผลการปฏิบัติตามมาตรการ | ปัญหา อุปสรรค ที่ไม่สามารถปฏิบัติตามมาตรการ และแนวทางแก้ไข | ภาพประกอบมาตรการ |
|---|---|---|---|
| 9.3) พระราชบัญญัติประกันสังคม พ.ศ. 2533<br>9.4) พระราชบัญญัติเงินทดแทน พ.ศ.2537 | | | <p>รถนำส่งคนเจ็บ</p> |
