ภาพถ่ายผลการปฏิบัติตามมาตรการป้องกันและแก้ไขผลกระทบสิ่งแวดล้อม และมาตรการติดตามตรวจสอบคุณภาพสิ่งแวดล้อม
โครงการ CRAFT PLOENCHIT (ระยะดำเนินการ)
ประจำเดือนกรกฎาคม-ธันวาคม 2567

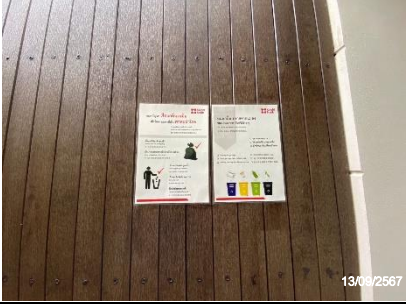
<p>03/12/2567</p>
<p>รูปที่ ผ7.35 ประชาสัมพันธ์ให้ความรู้เรื่องการจัดการมูลฝอย</p>	<p>รูปที่ ผ7.36 พนักงานทำความสะอาดคอยจัดเก็บมูลฝอย</p>

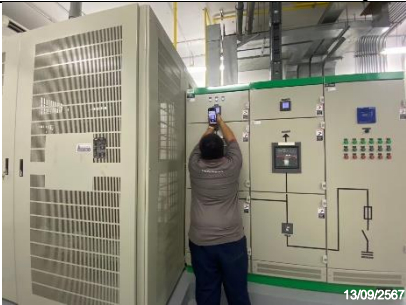
<p>รูปที่ ๗7.93 เจ้าหน้าที่ตรวจสอบกระจายไฟฟ้าสำรอง</p>	<p>รูปที่ ๗7.92 ตารางบันทึกการตรวจสอบระบบไฟฟ้า</p>
