รายงานผลการปฏิบัติตามมาตรการป้องกันและแก้ไขผลกระทบสิ่งแวดล้อม  
และมาตรการติดตามตรวจสอบผลกระทบสิ่งแวดล้อม

โครงการ วีไอพี คอนโด กะตะ  
(ระยะดำเนินการ)

ระหว่างเดือนกรกฎาคม-ธันวาคม พ.ศ. 2567

จัดทำโดย บริษัท เอแอลเอส แลบบอราทอรี กรุ๊ป (ประเทศไทย) จำกัด

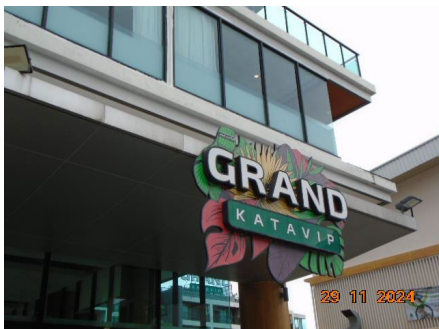
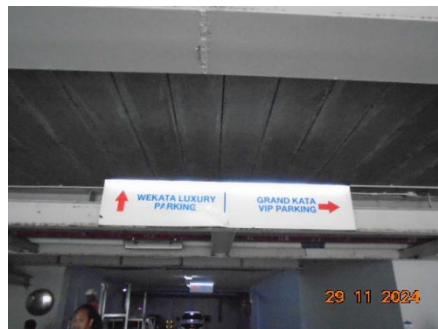
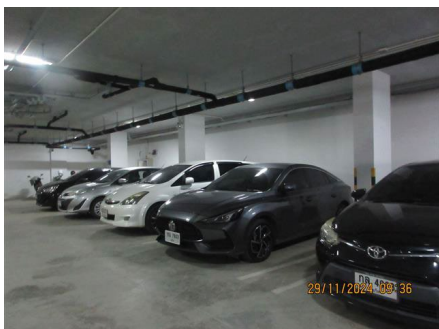
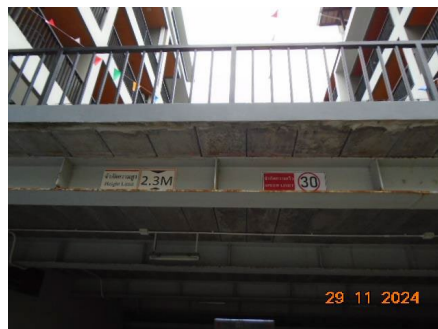
ภาพที่ 1-1 ระบบการจราจรของโครงการ

จากการสำรวจเบื้องต้นสภาพปัจจุบันของโครงการ สำหรับระบบการจราจรและพื้นที่จอดรถโครงการที่แสดงให้เห็นว่าระบบดังกล่าวได้ถูกก่อสร้างอย่างถูกต้องและมีการดำเนินกิจกรรมอย่างมีประสิทธิภาพ แสดงดังภาพที่ 1-1

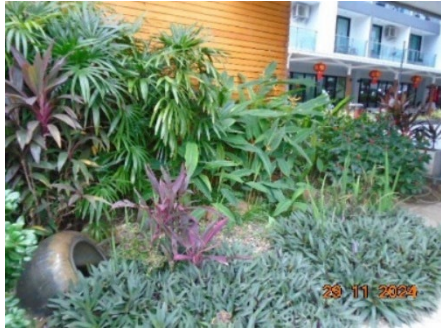
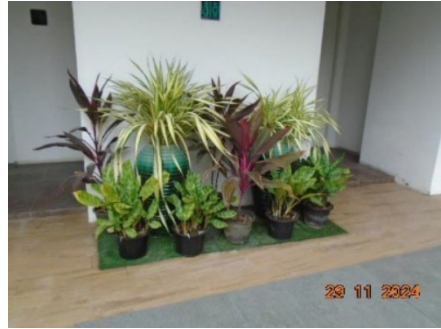
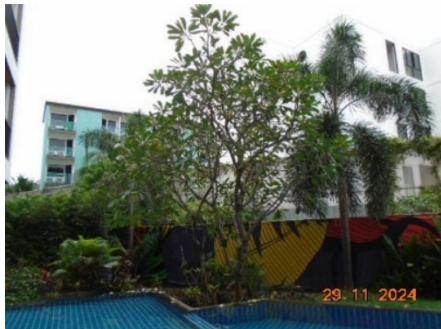
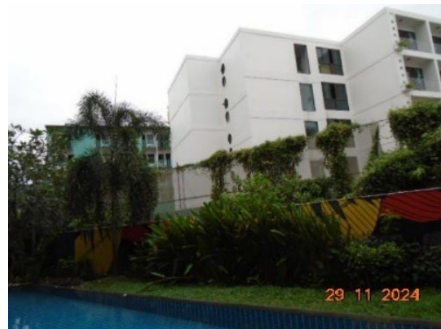
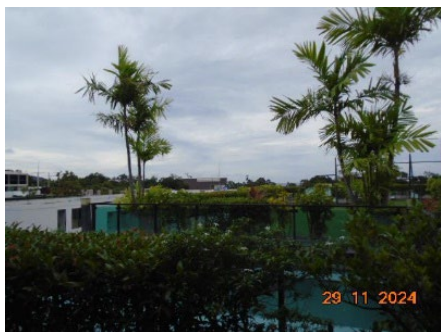
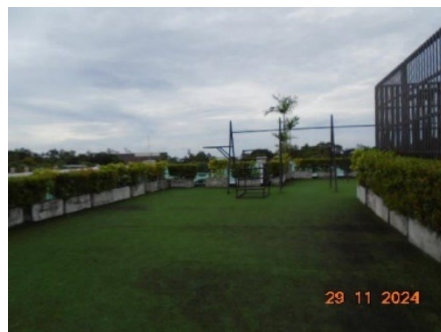
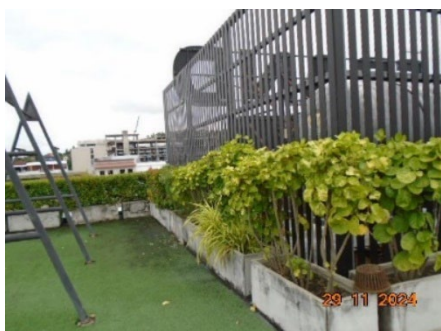
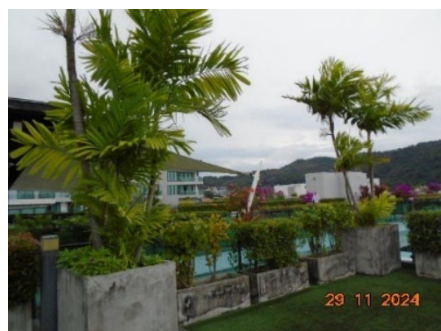
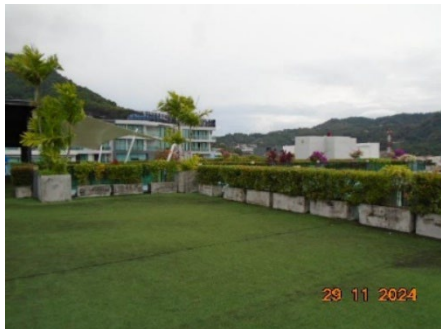
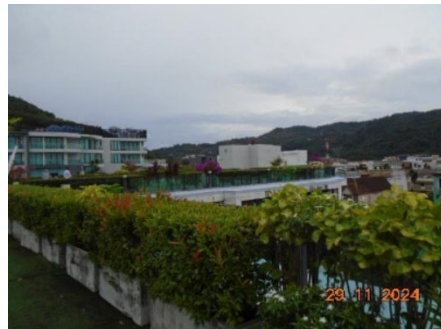
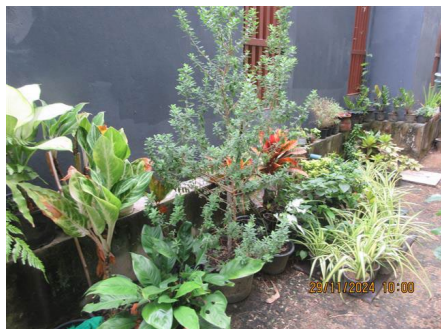
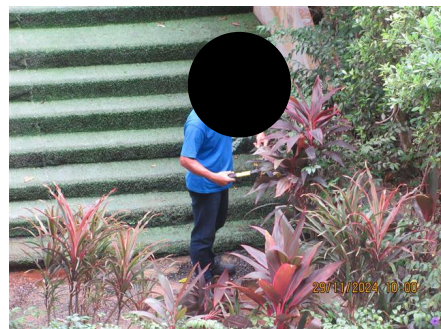
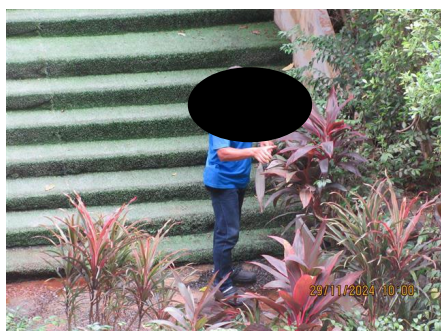
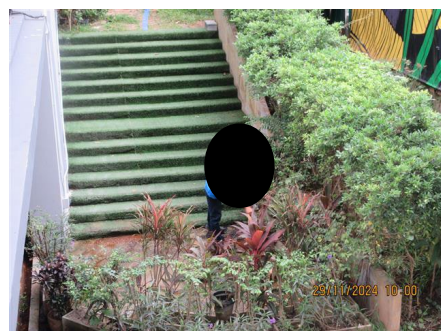
| ผลกระทบสิ่งแวดล้อม | มาตรการป้องกันและแก้ไขผลกระทบสิ่งแวดล้อม | ผลการปฏิบัติตามมาตรการป้องกันและแก้ไขผลกระทบสิ่งแวดล้อม | ปัญหา/อุปสรรคและการแก้ไข | เอกสารอ้างอิง |
|---|---|---|---|---|
| | 4. ปลุกไม้ยืนต้นบริเวณที่ว่างโดยรอบอาคารและพื้นที่โครงการ เพื่อให้อากาศเกิดการไหลเวียน และช่วยลดความร้อนให้กับโครงการและพื้นที่ข้างเคียงโครงการ | - โครงการปฏิบัติตามมาตรการโดยมีการปลูกต้นไม้ภายในบริเวณพื้นที่ว่างของโครงการที่ไม่ใช่ถนนและทางวิ่งให้มากที่สุด เพื่อลดภาระการทำงานของเครื่องปรับอากาศให้อากาศเกิดการไหลเวียน และช่วยลดความร้อนให้กับโครงการและพื้นที่ข้างเคียงโครงการ | - | - ภาพที่ 2-1 พื้นที่สีเขียวและการดูแลพื้นที่สีเขียวภายในโครงการ |
| | 5. โครงการได้จัดให้มีพื้นที่สีเขียวคิดเป็นพื้นที่ทั้งหมด 1,220.50 ตารางเมตร (ร้อยละ 30.32 ของพื้นที่โครงการ) และมีไม้ยืนต้น 49 ต้น หรือ 720.10 ตารางเมตร | - โครงการจัดให้มีพื้นที่สีเขียว ร้อยละ 30.32 ทั้งนี้ด้วยข้อจำกัดและผังของพื้นที่ของโครงการทำให้ไม่สามารถปลูกไม้ยืนต้นได้ตามจำนวนที่มาตรการกำหนด โครงการจึงจัดให้มีการปลูกหญ้า ไม้พุ่ม และไม้ยืนต้น ปกคลุมดินในพื้นที่โครงการ ประกอบด้วย ต้นราชพฤกษ์ ต้นพญาสัตบรรณ ต้นหมากเขียวต้นปาล์มหางกระรอก ต้นสลิวดี ต้นไทรเกาหลี และต้นคริสติน่าซึ่งจะช่วยดูดซับน้ำฝน ชะลอการไหลของน้ำฝน และลดการกัดเซาะหน้าดินได้ เพื่อเป็นการช่วยรักษาสภาพแวดล้อมโดยรอบและสร้างทัศนียภาพที่ดีต่อโครงการและสิ่งแวดล้อมข้างเคียง | - | - ภาพที่ 2-1 พื้นที่สีเขียวและการดูแลพื้นที่สีเขียวภายในโครงการ |
