# บทที่ 2 ผลการดำเนินการตามมาตรการป้องกันและแก้ไขผลกระทบสิ่งแวดล้อม

## 2.1 ผลการดำเนินการตามมาตรการป้องกันและแก้ไขผลกระทบสิ่งแวดล้อมทั่วไป

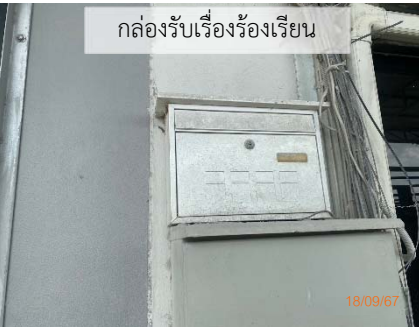
1. ให้มีจุดรับเรื่องรวร้องทุกข์ความเดือดร้อนของ ประชาชนที่เกิดจากกิจกรรมการทำเหมืองแร่ และ กิจกรรมที่เกี่ยวข้อง และในกรณีที่มีผู้ร้องเรียนผู้ถือ ประทานบัตรจะต้องดำเนินการแก้ไข และให้ความ ช่วยเหลือด้วยความเป็นธรรม	<ul style="list-style-type: none"> <li>- ทางโครงการได้ติดตั้งจุดเรื่องรวร้องทุกข์ไว้ บริเวณสำนักงาน พร้อมจัดให้มีเจ้าหน้าที่คอยรับ เรื่องรวร้องเรียน และจัดทำบันทึกข้อร้องเรียน ดัง เอกสารแนบ 3</li> <li>- ประสานงานกับผู้ใหญ่บ้านในชุมชนรอบโครงการ ให้รับเรื่องร้องเรียน และแจ้งต่อโครงการเพื่อแก้ไข ในลำดับต่อไป</li> <li>- การดำเนินโครงการที่ผ่านมาไม่ได้รับข้อร้องเรียน จากประชาชนเกี่ยวกับผลกระทบจากโครงการ</li> </ul>	- ไม่มี

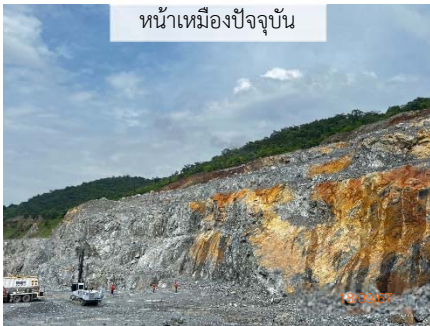
มาตรการป้องกันและแก้ไขผลกระทบสิ่งแวดล้อม และมาตรการติดตามตรวจสอบผลกระทบสิ่งแวดล้อม	ผลการปฏิบัติตามมาตรการ	ปัญหา อุปสรรคที่ไม่สามารถปฏิบัติ ตามมาตรการและแนวทางแก้ไข	ภาพประกอบมาตรการ
<b>1. ทรัพยากรสิ่งแวดล้อมทางกายภาพ</b> <b>1.1 ลักษณะภูมิประเทศ</b> 1) ให้กำหนดขอบเขตพื้นที่กิจกรรมต่างๆ ตาม แผนผังโครงการทำเหมืองให้ชัดเจน ได้แก่ พื้นที่เปิดทำ เหมือง พื้นที่บ่อดักตะกอน พื้นที่คั่นทำนบดิน และคู ระบายน้ำ และให้เปิดทำเหมืองตามแผนผังโครงการ กำหนดอย่างเคร่งครัด	- ได้จัดสร้างคันทำนบดินบริเวณทางด้านทิศ ตะวันออก - เนื่องจากสภาพพื้นที่ที่กำหนดให้มีการจัดสร้าง บ่อดักตะกอนมีลักษณะเป็นเนินสูงจึงยังไม่ สามารถจัดสร้างได้ - จะดำเนินการทำเหมืองตามแผนผังโครงการ อย่างเคร่งครัด	- ไม่มี

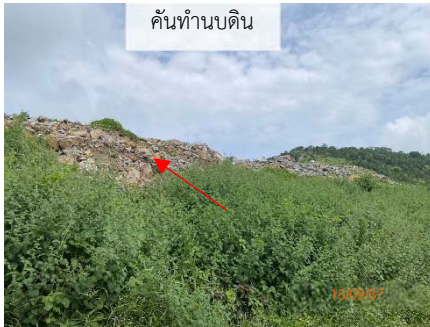
2) ให้ปลูกพืชคลุมดิน ได้แก่ พืชตระกูลถั่ว และหญ้า แฝก และปลูกพันธุ์ไม้ท้องถิ่น ได้แก่ จั้วป่า สะแกนา ตะแบกนา และประดู่ป่า และพันธุ์ไม้ที่มีผลเป็นอาหารสัตว์ ป่าและนก ได้แก่ ตะขบฝรั่ง อ้อยช้าง และพุทรา บนแนว คันทำนบดินในเขตพื้นที่เว้นไม่ทำเหมืองระยะ 50 เมตร ทางด้านทิศตะวันออกของโครงการ โดยปลูกเป็นแถวสลับ พืชระยะห่างระหว่างต้นและแถวประมาณ 2x2 เมตร	- ทางโครงการได้จัดสร้างคันทำนบบริเวณ ทางด้านทิศตะวันออก และจะดำเนินการปลูกพืช คลุมดินปลูกต้นไม้ตามมาตรการกำหนด	- ไม่มี

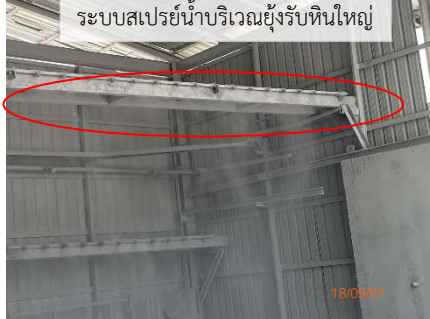
2) ให้ปรับปรุงระบบป้องกันผลกระทบสิ่งแวดล้อม บริเวณโรงโม่หิน ตามระเบียบกำหนดของประกาศกรม อุตสาหกรรมพื้นฐานและการเหมืองแร่ เรื่อง ให้โรงโม่ บดหรือย่อยหินมีระบบป้องกันผลกระทบสิ่งแวดล้อม	- ทางโครงการได้ใช้โรงโม่หิน ของบริษัท โรงโม่หิน ศิลามิตรเจริญ (อุทุมพร) จำกัด และได้ปฏิบัติตาม ประกาศกรมอุตสาหกรรมพื้นฐานและการเหมือง แร่ โดยระบบป้องกันผลกระทบสิ่งแวดล้อมของ โรงโม่หิน มีดังนี้ - มีการสร้างอาคารปิดคลุม 3 ด้าน พร้อมหลังคา และหลังคาสำหรับเครื่องบดชุดแรก ยังรับหินใหญ่ และตะแกรงร่อน - มีการติดตั้งสเปรย์น้ำเพื่อลดฝุ่นละอองและ บำรุงรักษาระบบป้องกันและกำจัดฝุ่นให้มี ประสิทธิภาพที่ดีอยู่เสมอ - มีการปิดคลุมเครื่องบดชุดที่ 2 เครื่องบดชุดที่ 3 ตะแกรงสั่นและตะแกรงคัดขนาด รวมทั้งปิดคลุม เครื่องจักรทั้งหมดและติดตั้งระบบสเปรย์น้ำตาม จุดต่าง ๆ	- ไม่มี	ระบบสเปรย์น้ำบริเวณด้านบนอาคารปิดคลุม   ระบบสเปรย์น้ำบริเวณยังรับหินใหญ่

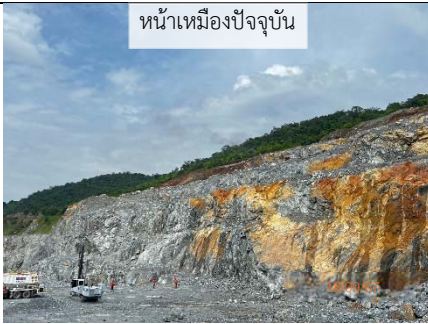
2) ให้เปิดหน้าเหมืองในลักษณะขั้นบันได โดยให้แต่ละชั้นมีความสูงไม่เกิน 10 เมตร และมีความกว้างไม่น้อยกว่า 12 เมตร และต้องควบคุมความลาดเอียงทั้งหมดของหน้าเหมือง (Overall Slope) ไม่ให้เกิน 45 องศา เพื่อป้องกันมิให้เกิดการพังถล่มหรือการร่วงหล่นของดินและเศษหิน ซึ่งทำให้บริเวณหน้าเหมืองมีสภาพที่ปลอดภัยอยู่เสมอ	- โครงการมีการออกแบบหน้าเหมืองให้เป็นขั้นบันได และพัฒนาหน้าเหมืองให้มีลักษณะขั้นบันได	- ไม่มี
